## MUURFLORA VESTINGMUREN DEN HALDER 2018

**Inventarisatie van te handhaven muurplanten op de vestingmuren Den Halder, gemeente Valkenburg aan de Geul ten behoeve van restauratiewerkzaamheden, met speciale aandacht voor gele helmbloem en muurleeuwenbek**

**Bureau Sprink, ecologisch advies & onderzoek**

**11-4-2018**

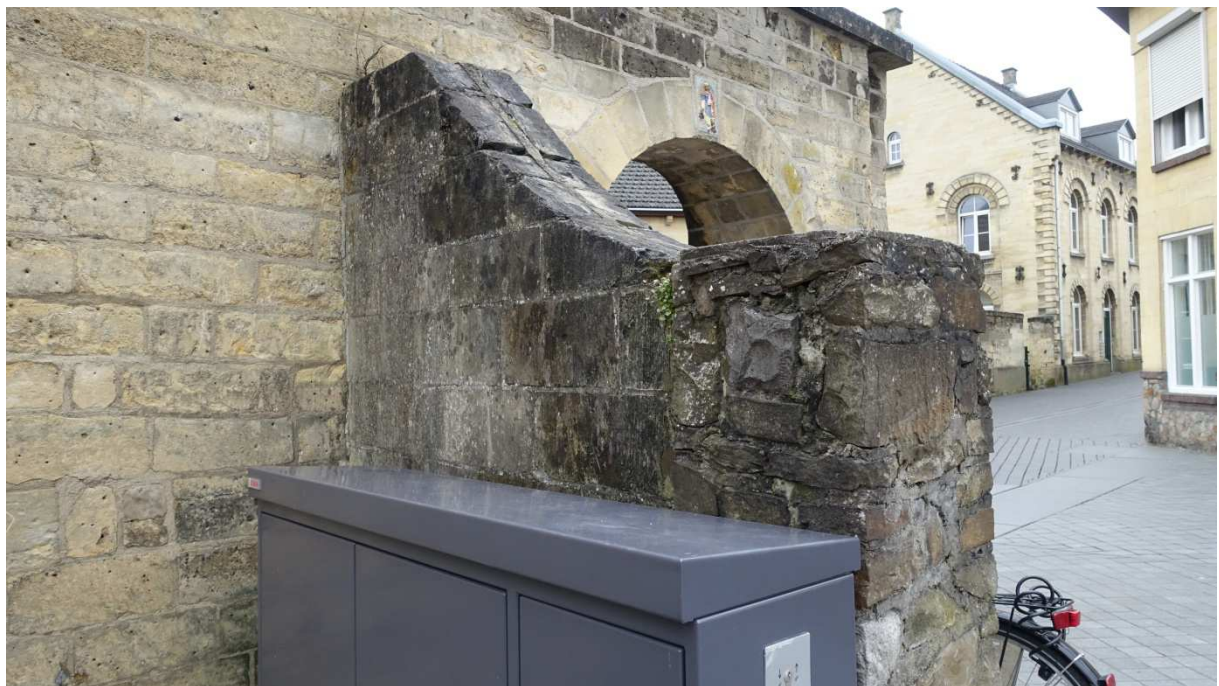
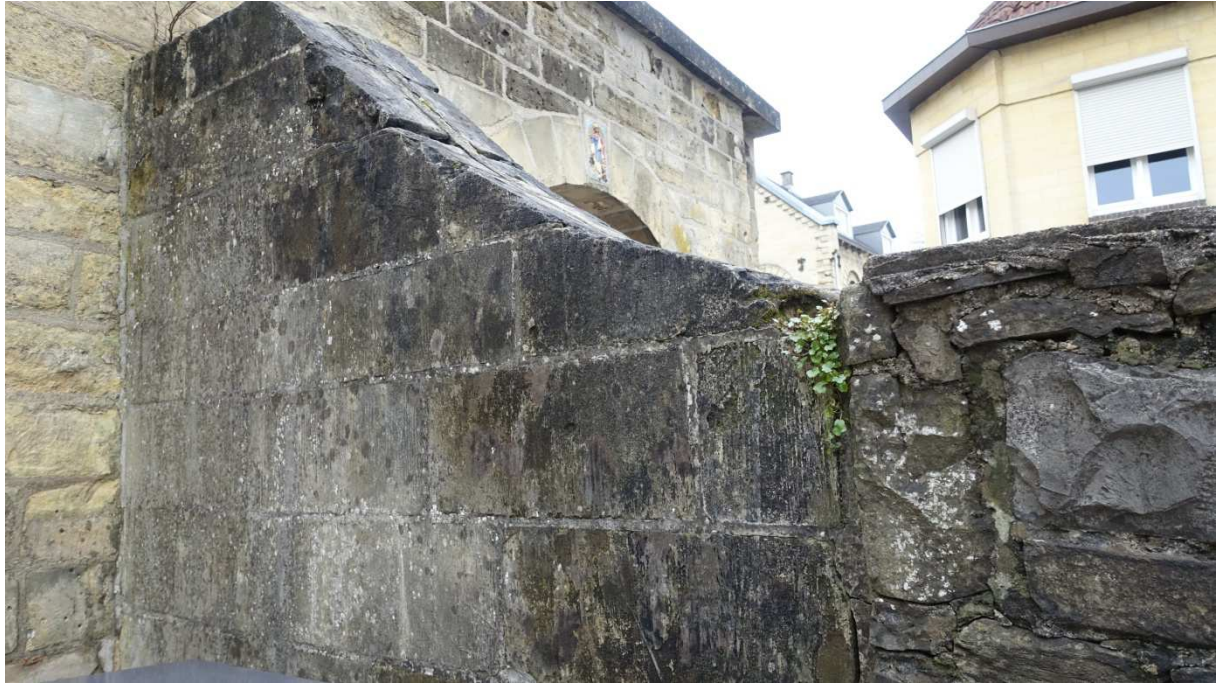
Op de steunbeer rechts van de ronde toren bevindt zich één polletje muurleeuwenbek (zie figuren 4 en 5).

**Figuur 3.** Overzichtsschets: steunbeer rechts van ronde toren.

**Figuur 4.** Polletje muurleeuwenbek op steunbeer rechts van de ronde toren.

**Figuur 5.** Polletje muurleeuwenbek op steunbeer rechts van de ronde toren.

Bescherming van pollen gele helmbloem en muurleeuwenbek op respectievelijk de vierkante toren en de steunberen heeft de hoogste prioriteit. Mogelijk dat de populaties van beide genoemde soorten kunnen fungeren als bronpopulaties van waaruit overige delen van de vestingmuren gekoloniseerd kunnen worden. Uiteraard is het wenselijk, zij het met een lagere prioriteit, om ook de overige vindplaatsen van gele helmbloem en muurleeuwenbek zoveel als mogelijk te sparen.

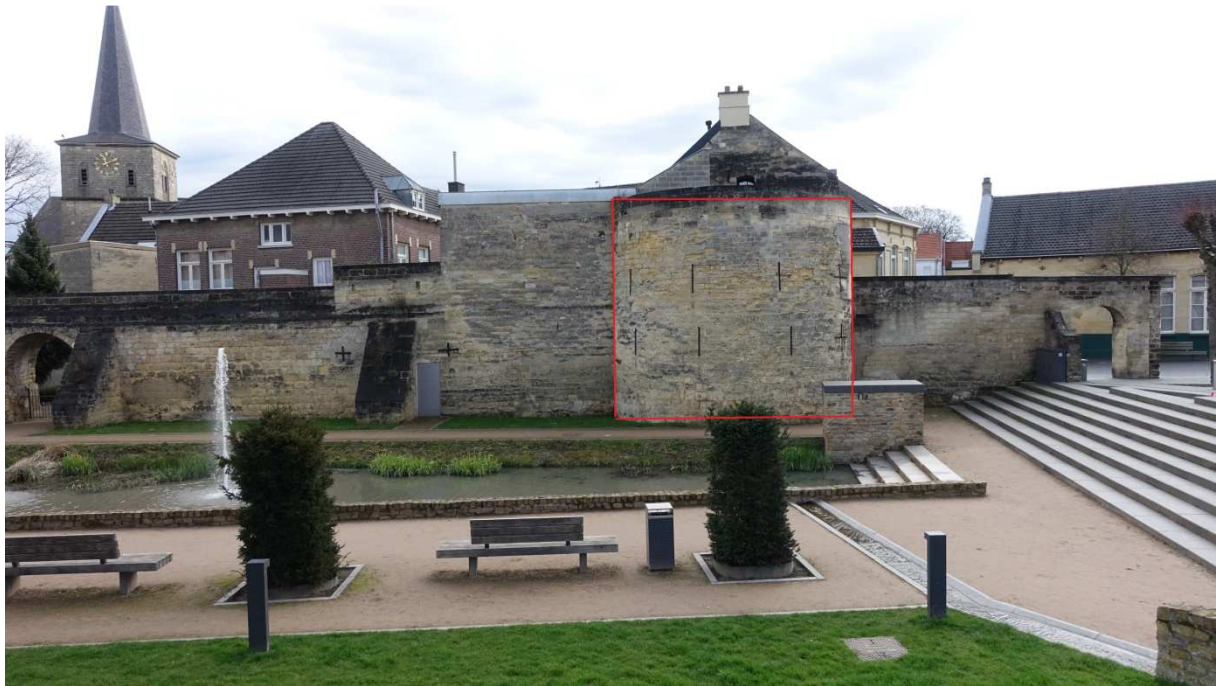
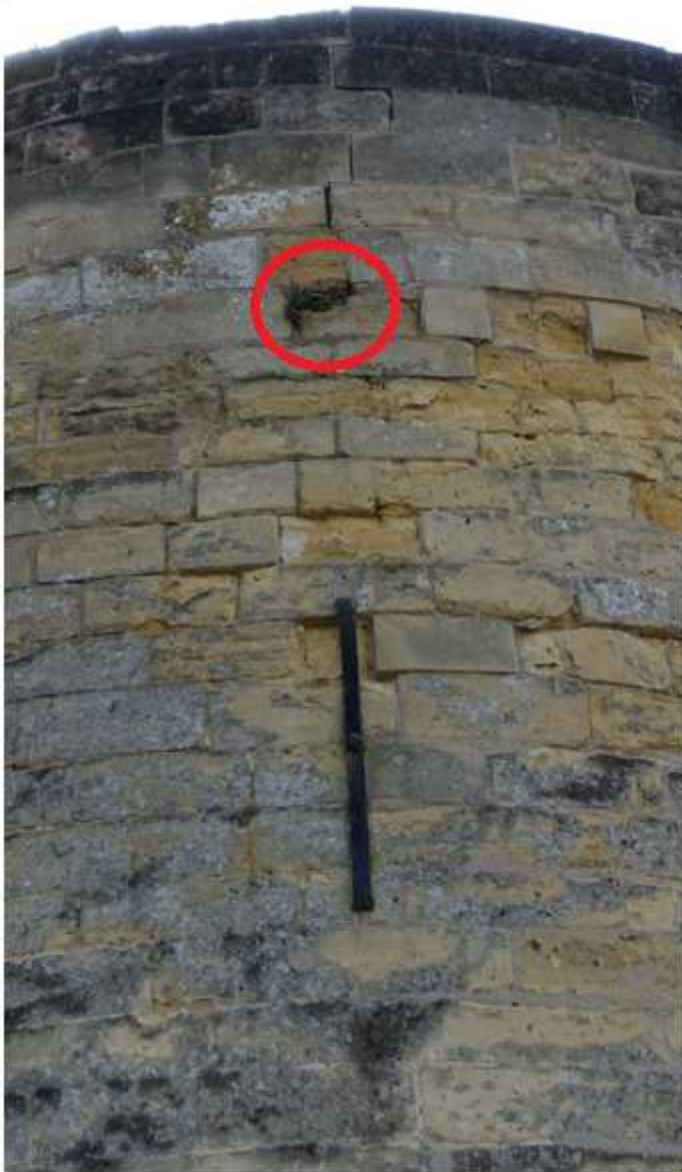
Op de ronde toren is linksboven één polletje van muurleeuwenbek aanwezig (figuur 8).

**Figuur 6.** Overzichtsschets: ronde toren.

**Figuur 7.** Overzichtsfoto: ronde toren.

**Figuur 8.** Polletje muurleeuwenbeek op ronde toren.  
Oriëntatiepunt vormen de wit uitgeslagen stenen.

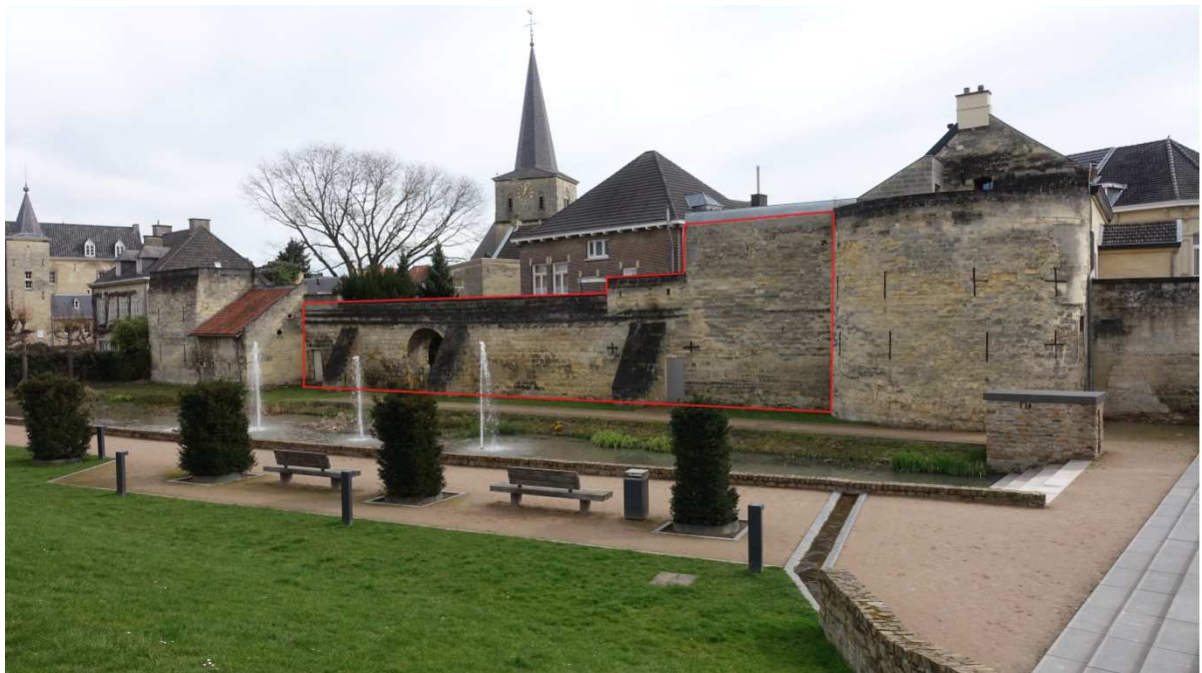
Op de muur tussen het kruithuis en de ronde toren zijn geen exemplaren van gele helmblom of muurleeuwenbek aanwezig.

**Figuur 8.** Overzichtsschets: muur tussen kruithuis en ronde toren.

**Figuur 9.** Overzichtsfoto: muur tussen kruithuis en ronde toren.

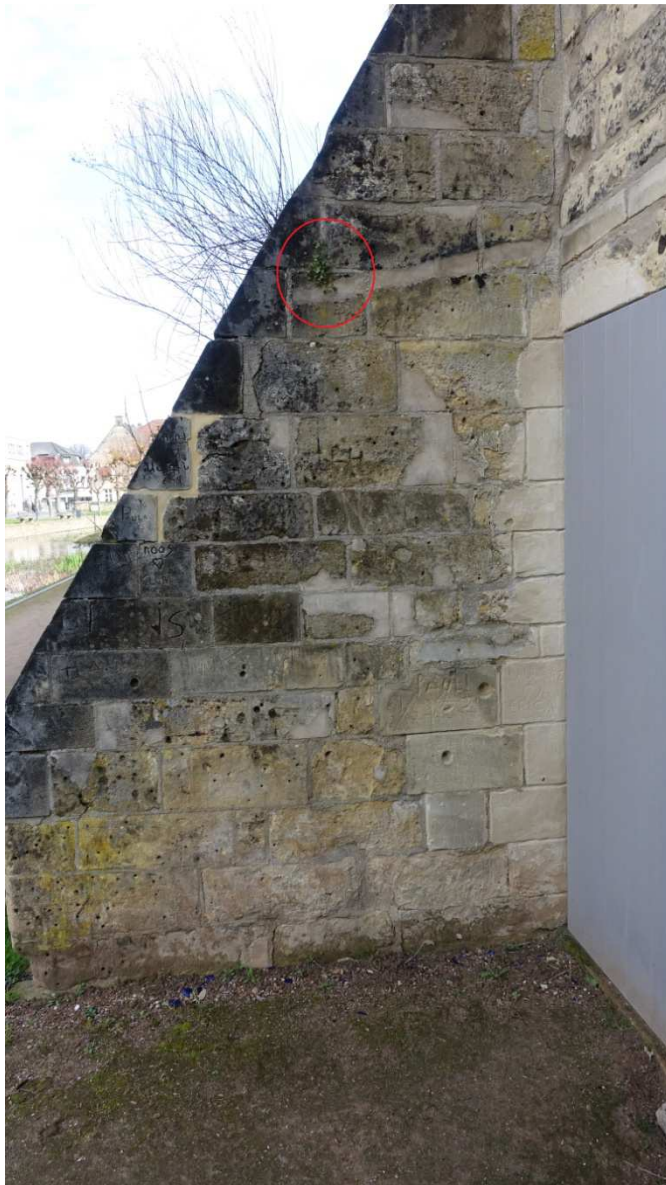
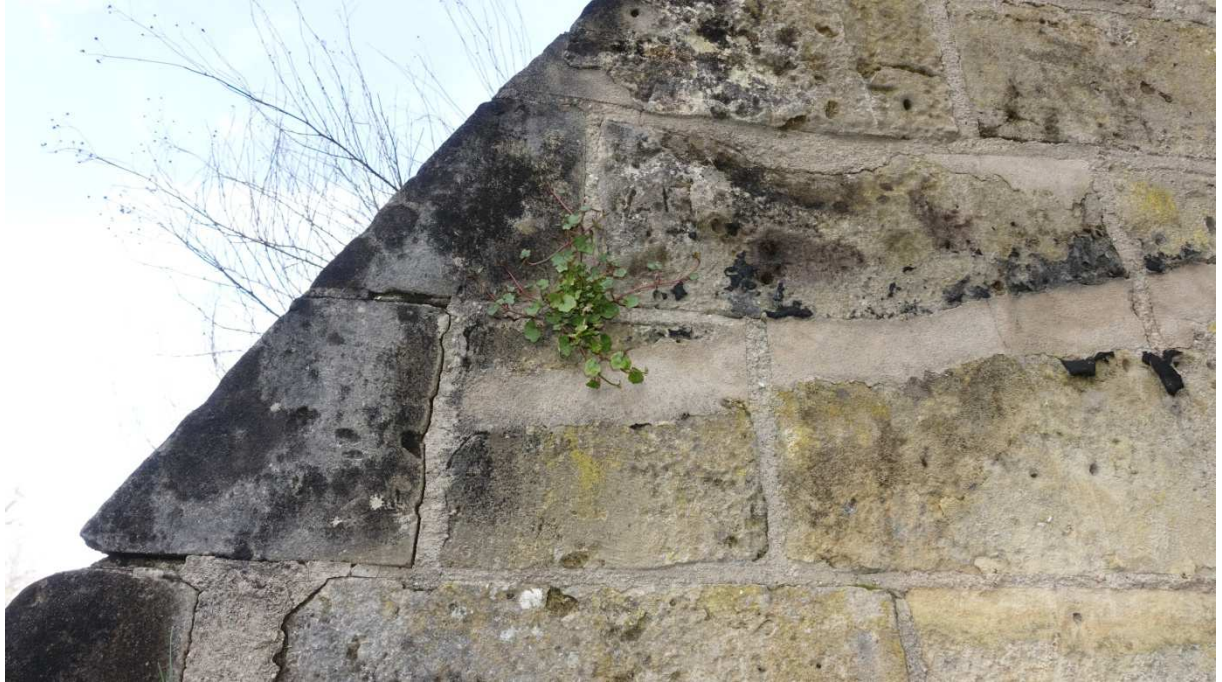
Op de zijkant van steunbeer 1 zit op de rechterzijkant één polletje muurleeuwenbek (figuren 11 en 12).

**Figuur 10.** Overzichtsschets: steunbeer1, links van ronde toren.

**Figuur 11.** Polletje muurleeuwenbek op zijkant steunbeer 1, links van de ronde toren.

**Figuur 12.** Polletje muurleeuwenbeek op zijkant steunbeer 1, links van de ronde toren.

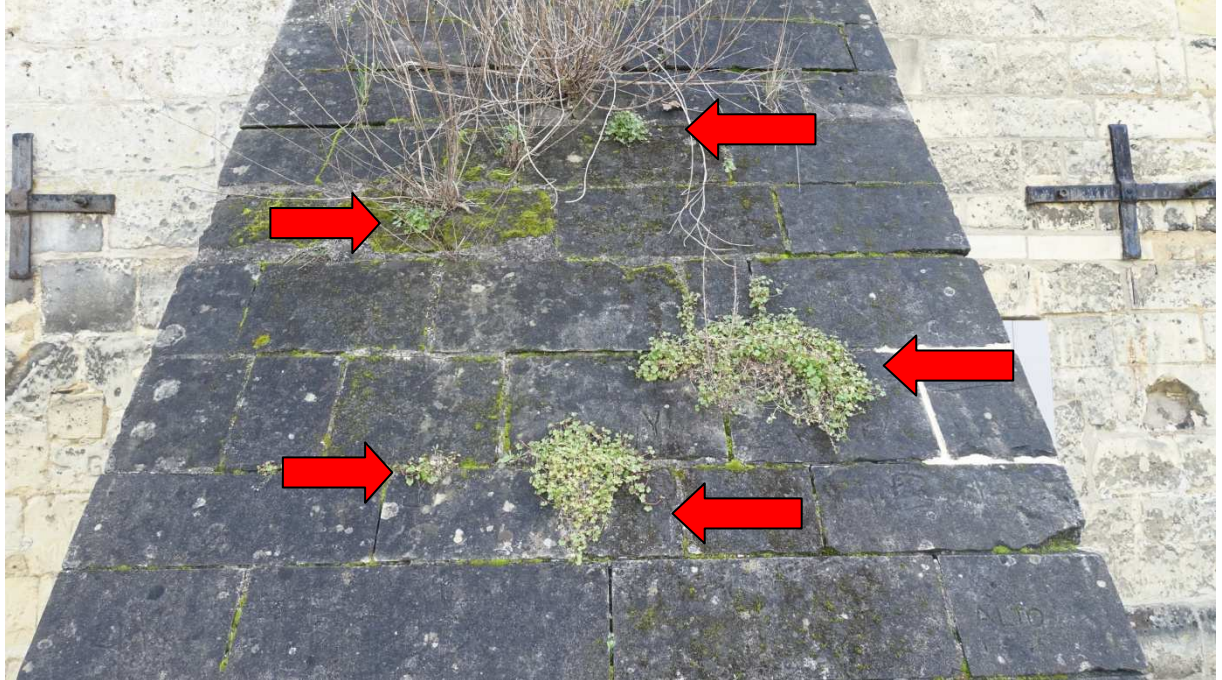
Op de voorzijde van steunbeer 1 zitten op de onderste helft circa tien grotere en kleinere pollen muurleeuwenbek. De grootste pollen zijn weergegeven in figuur 13.

**Figuur 13.** Polletjes muurleeuwenbek op voorzijde, onderste helft, van steunbeer 1, links van de ronde toren.

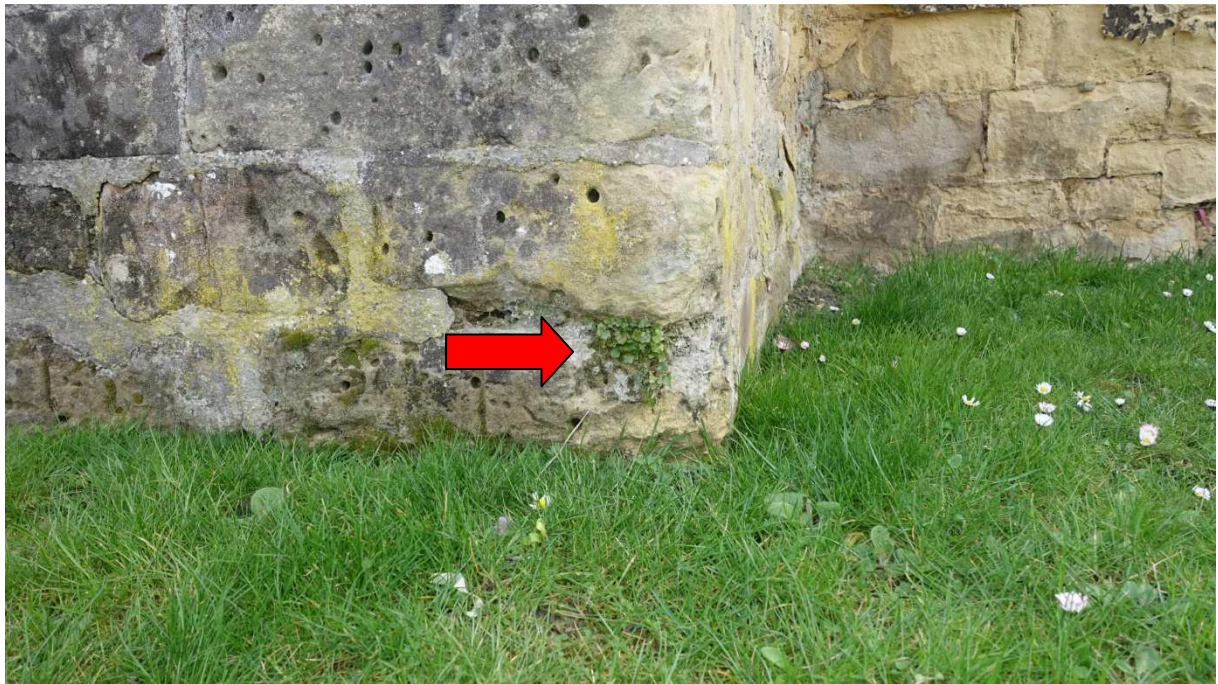
Op steunbeer 2 bevindt zich rechtsonderaan 1 polletje muurleeuwenbek (figuur 15).

**Figuur 14.** Overzichtsschets: steunbeer2, rechts van ijzeren hek.

**Figuur 15.** Polletjes muurleeuwenbek op steunbeer 2, rechts onderaan.

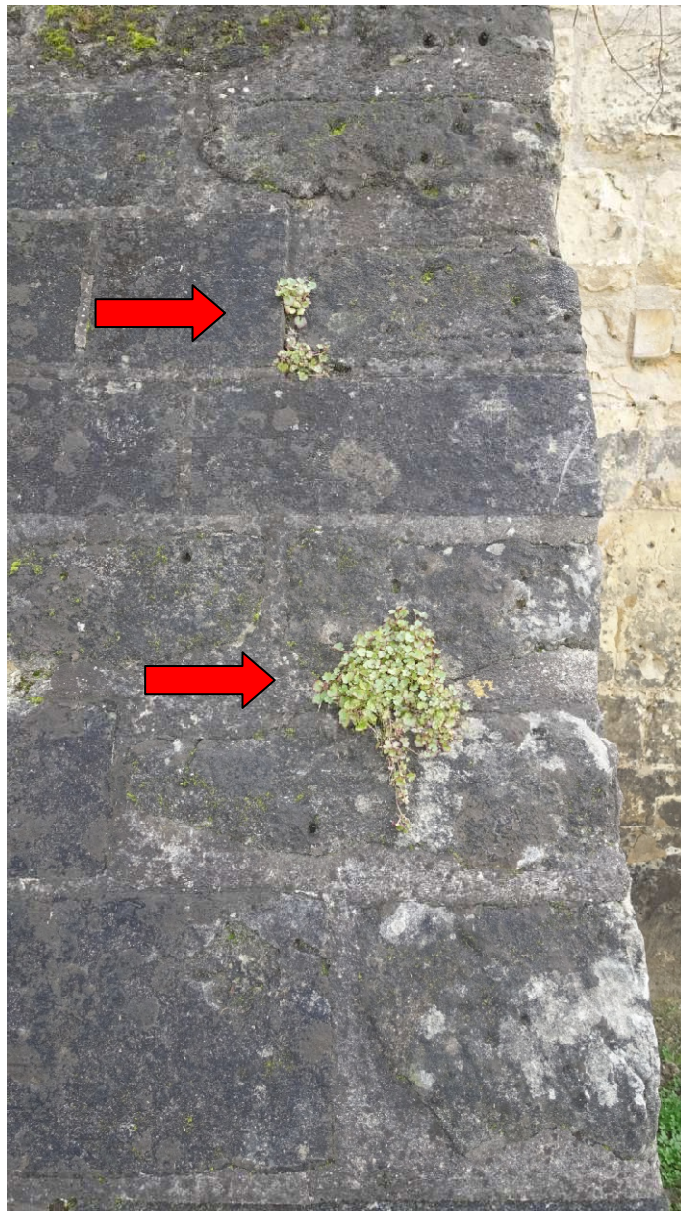
Op steunbeer 3, aan de rechterzijde, bevinden zich twee polletjes muurleeuwenbek (figuur 17)

**Figuur 16.** Overzichtsschets: steunbeer3, links van ijzeren hek.

**Figuur 17.** Polletjes muurleeuwenbek op steunbeer3, aan rechterzijde.

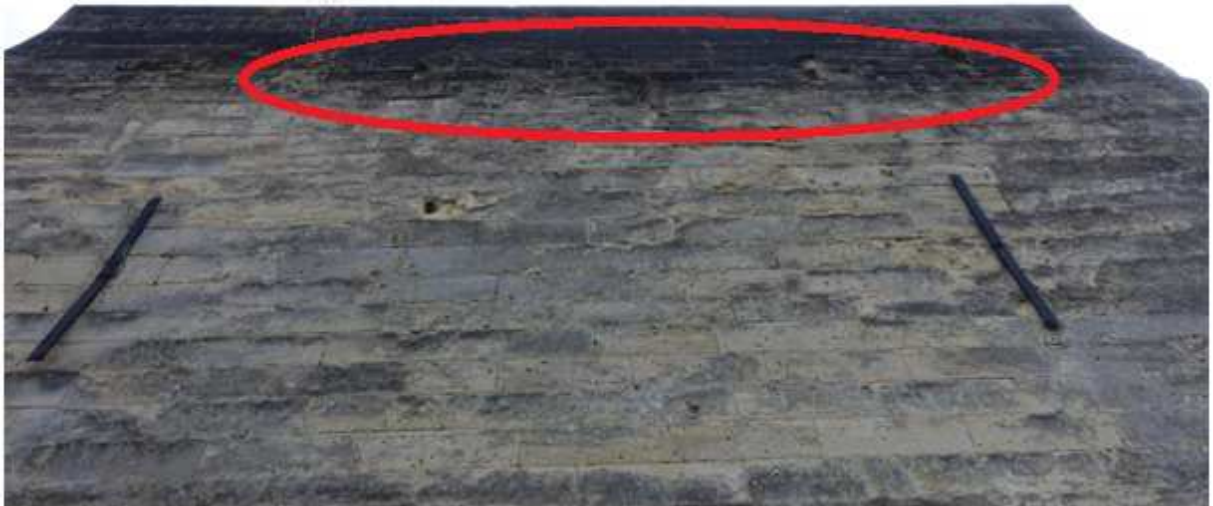
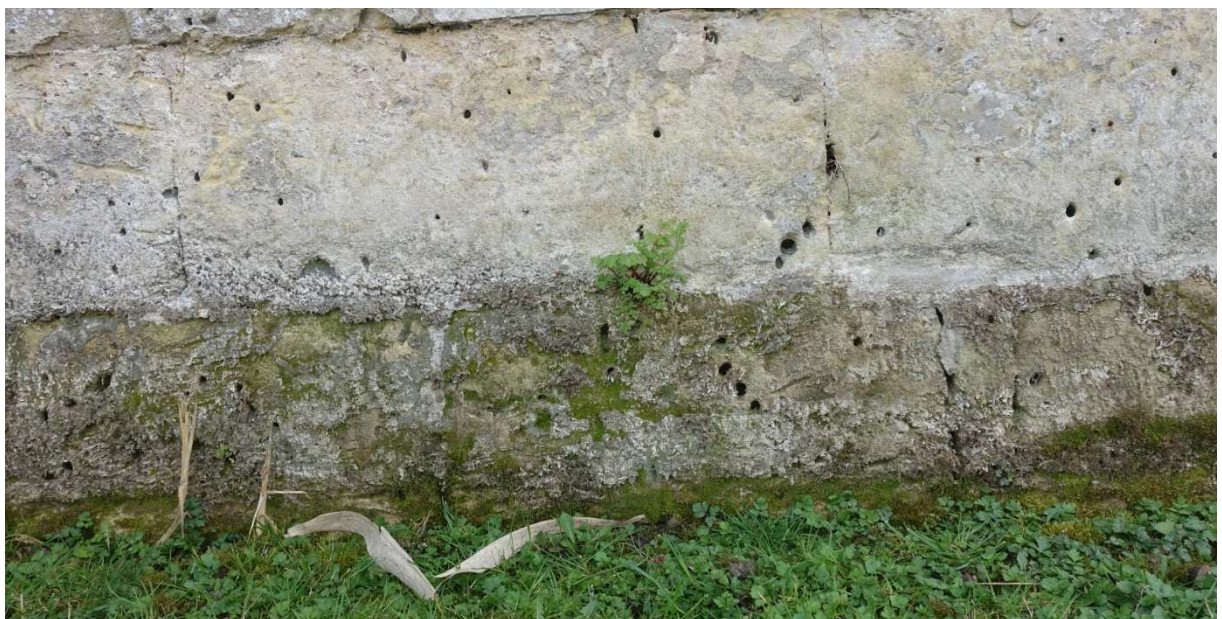
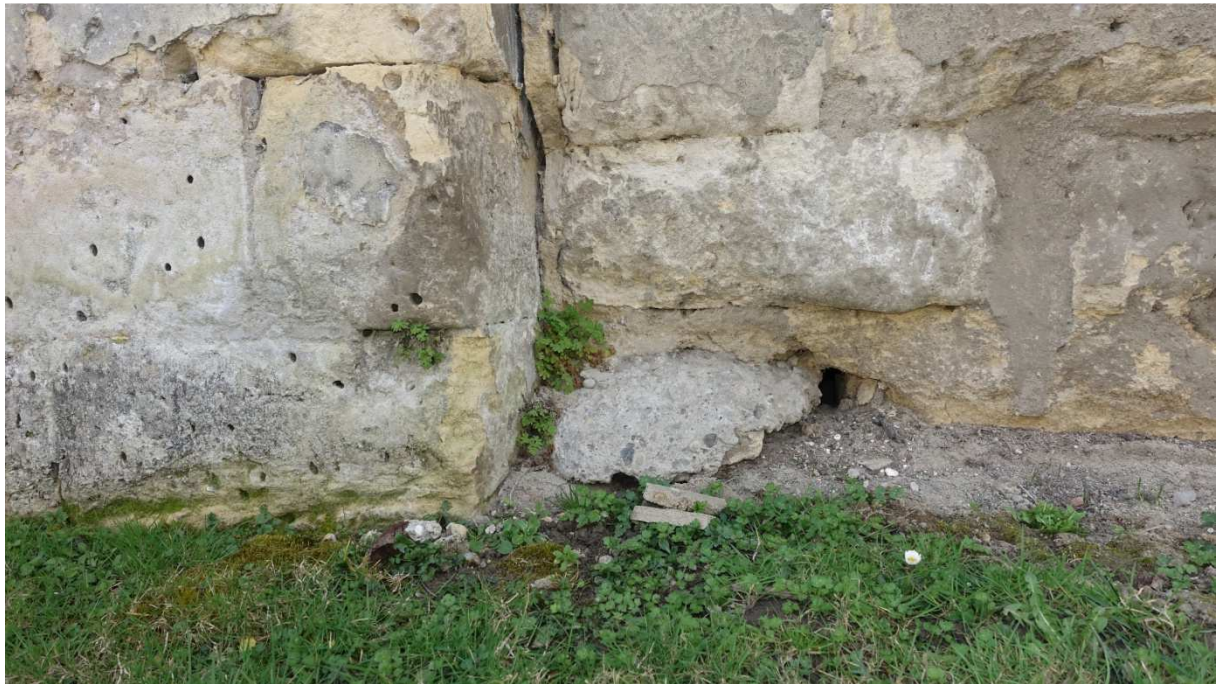
Op de vierkante toren bevinden bovenaan de muur, midden onderaan en rechtsonder respectievelijk zes, één en één polletjes gele helmblom (figuren 21, 22 en 23). De grootste pollen zitten aan de bovenkant van de vierkante toren. Vanwege de grote hoogte ontbreekt een detailfoto van de zes pollen gele helmblom.

**Figuur 20.** Overzichtsschets: vierkante toren.

**Figuur 21.** Zes pollen gele helmblom aan de bovenkant van de vierkante toren.

**Figuur 22.** Eén polletje gele helmblom, midden onder van de vierkante toren.

**Figuur 23.** Eén polletje gele helmbloem, in de rechteronderhoek van de vierkante toren.

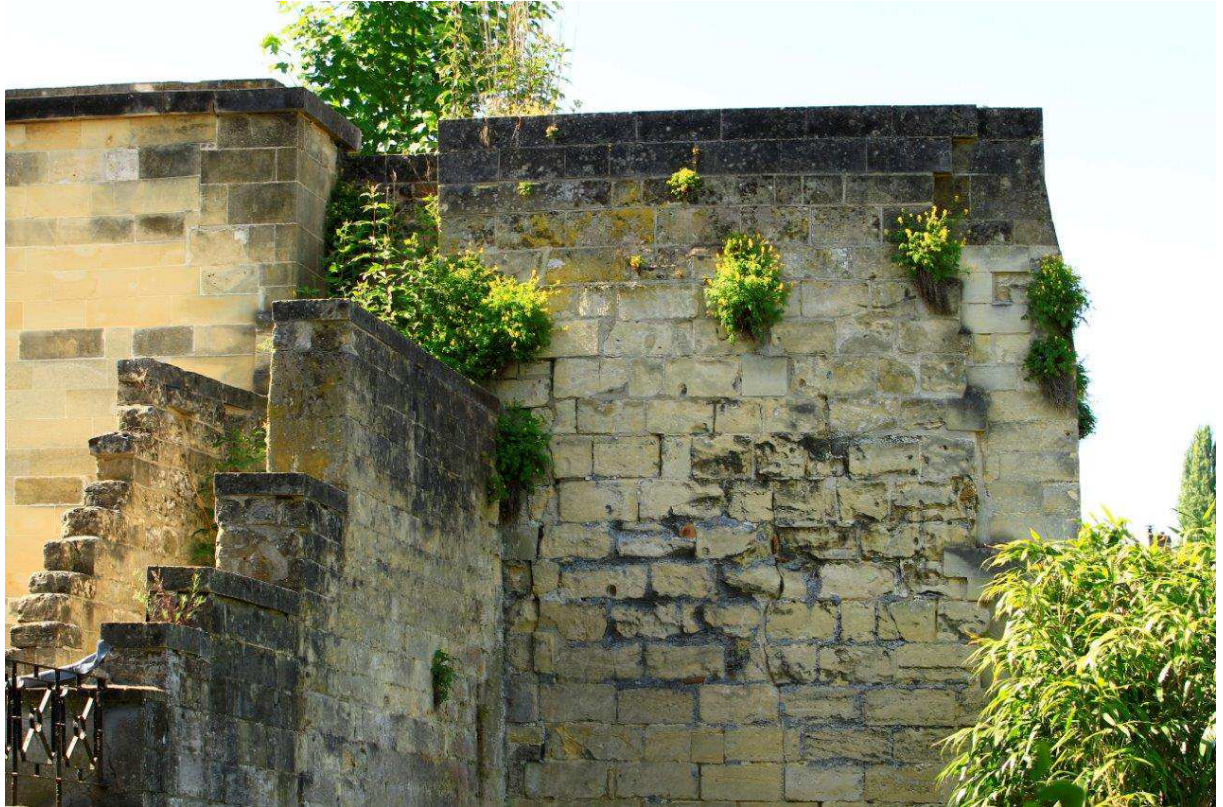
Vanwege de onbereikbaarheid van dit deel van de vierkante toren zijn met behulp van een telelens, op tientallen meters afstand, foto's gemaakt. Op de bovenste helft van de toren bevinden diverse goed ontwikkelde pollen gele helmblloem (figuur 24). Omdat de pollen nog niet in bloei staan, is ter illustratie van dezelfde locatie een opname bijgevoegd die in de zomer van 2014 werd gemaakt (figuur 25). De locaties van de pollen gele helmblloem komen op beide foto's grotendeels overeen.

**Figuur 24.** Goed ontwikkelde pollen gele helmblloem op de noordzijde van de vierkante toren: situatie 2018.

**Figuur 25.** Goed ontwikkelde pollen gele helmbloem op de noordzijde van de vierkante toren: situatie 2014.

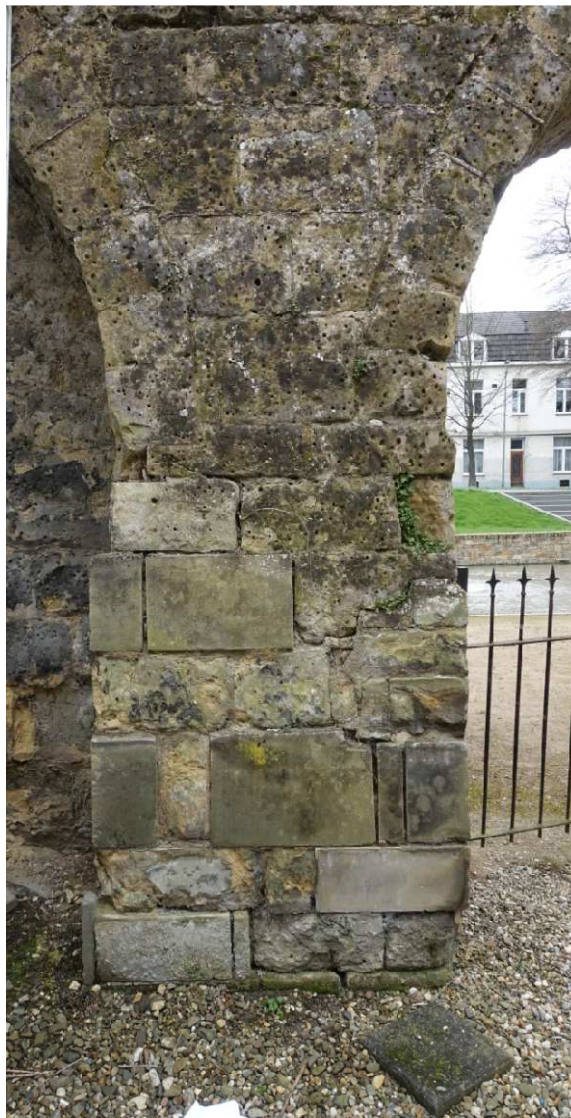
Op de pilaar links van het ijzeren hekwerk bevinden zich circa vijf polletjes muurleeuwenbek (figuren 27 en 28).

**Figuur 26.** Overzichtsschets: pilaar links van ijzeren hekwerk

**Figuur 27.** Overzichtsschets: pilaar links van ijzeren hekwerk

**Figuur 28.** Ongeveer vijf pollen muurleeuwenbek op de pilaar links van ijzeren hekwerk.

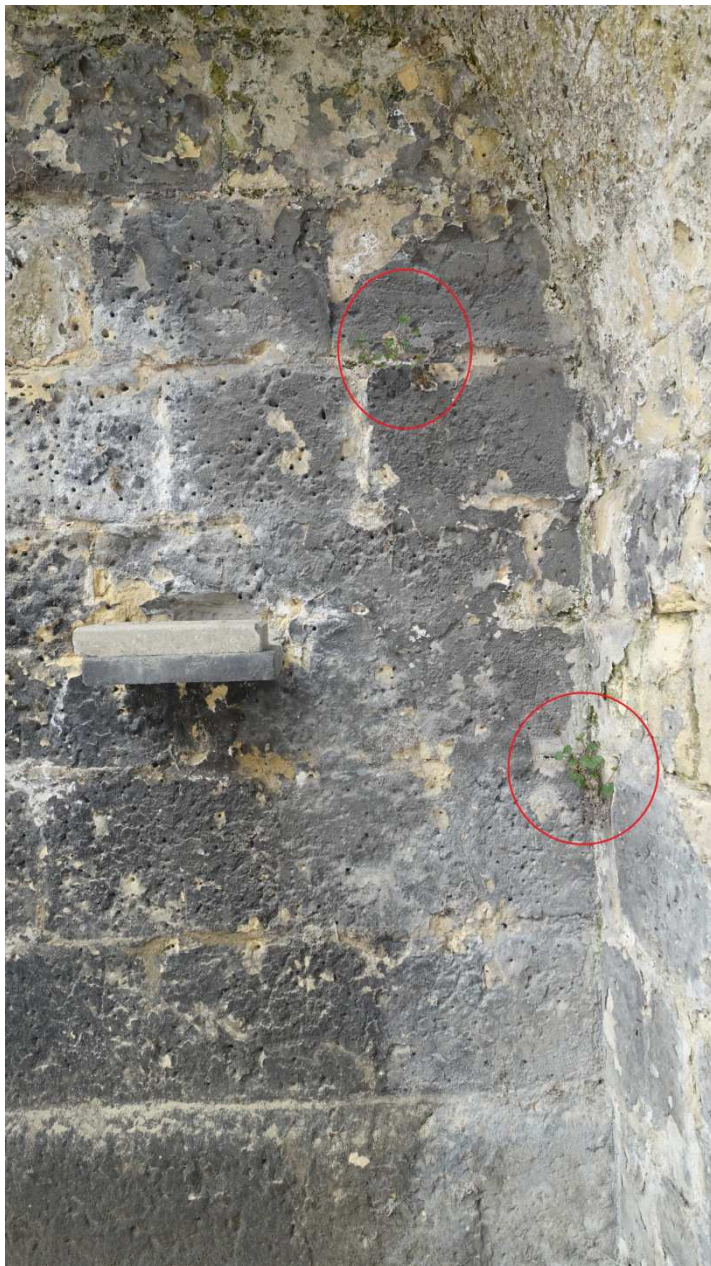
Op de eerste boognis, rechts van het ijzeren hekwerk bevinden zich twee polletjes muurleeuwenbek (figuur 30).

**Figuur 29.** Overzichtschets: eerste boognis rechts van ijzeren hekwerk.

**Figuur 30.** Twee polletjes muurleeuwenbek op eerste boognis, rechts van ijzeren hekwerk.

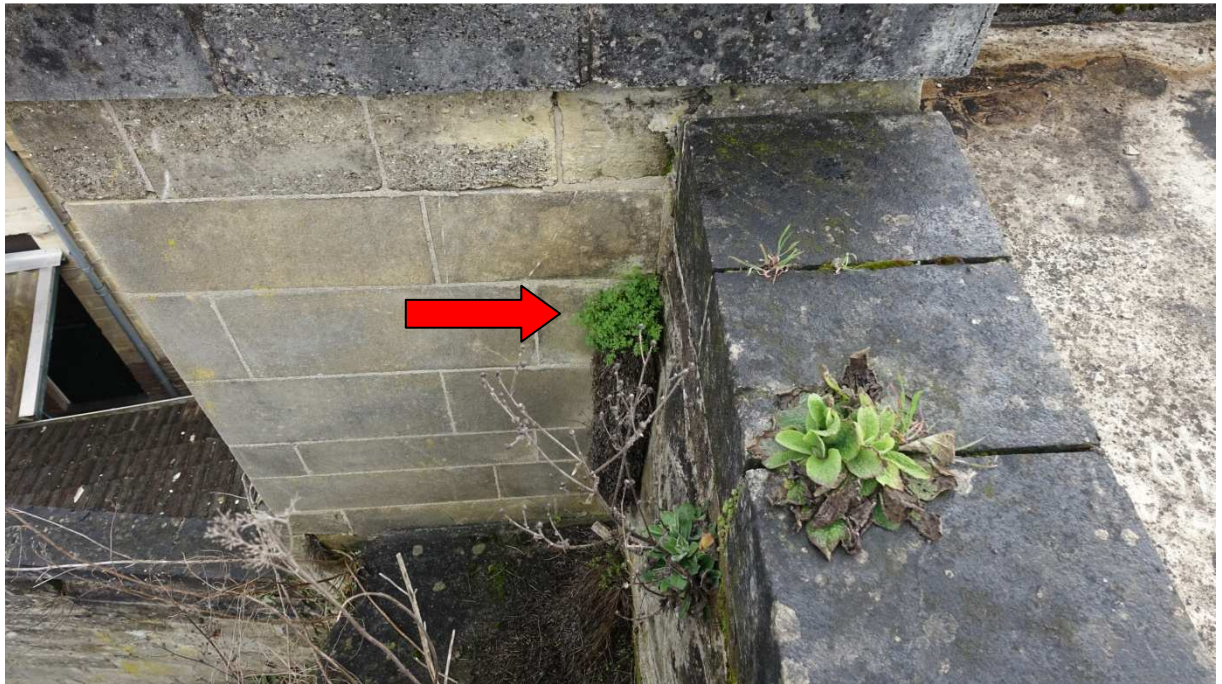
3.4.1.1 Vindplaats 1

**Figuur 33.** Pol gele helmblom

**Figuur 34.** Detail pol gele helmblom.

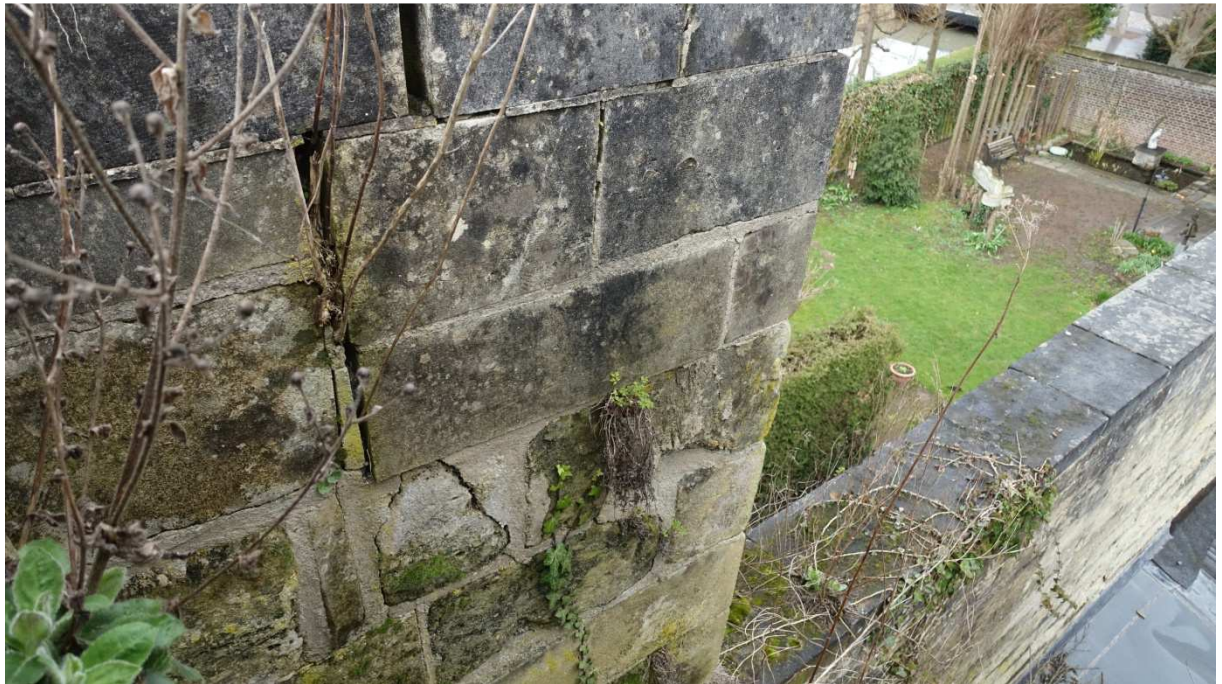
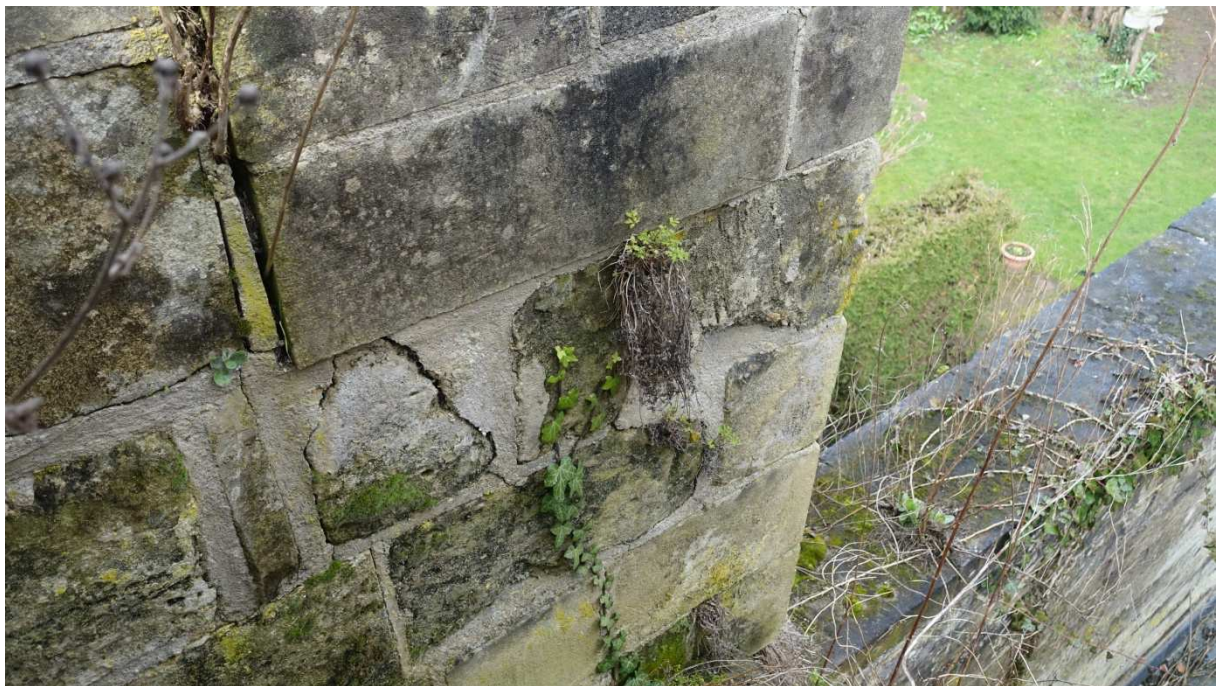
3.4.1.2 Vindplaats 2

**Figuur 35.** Pol gele helmblom.

**Figuur 36.** Detail pol gele helmblom.

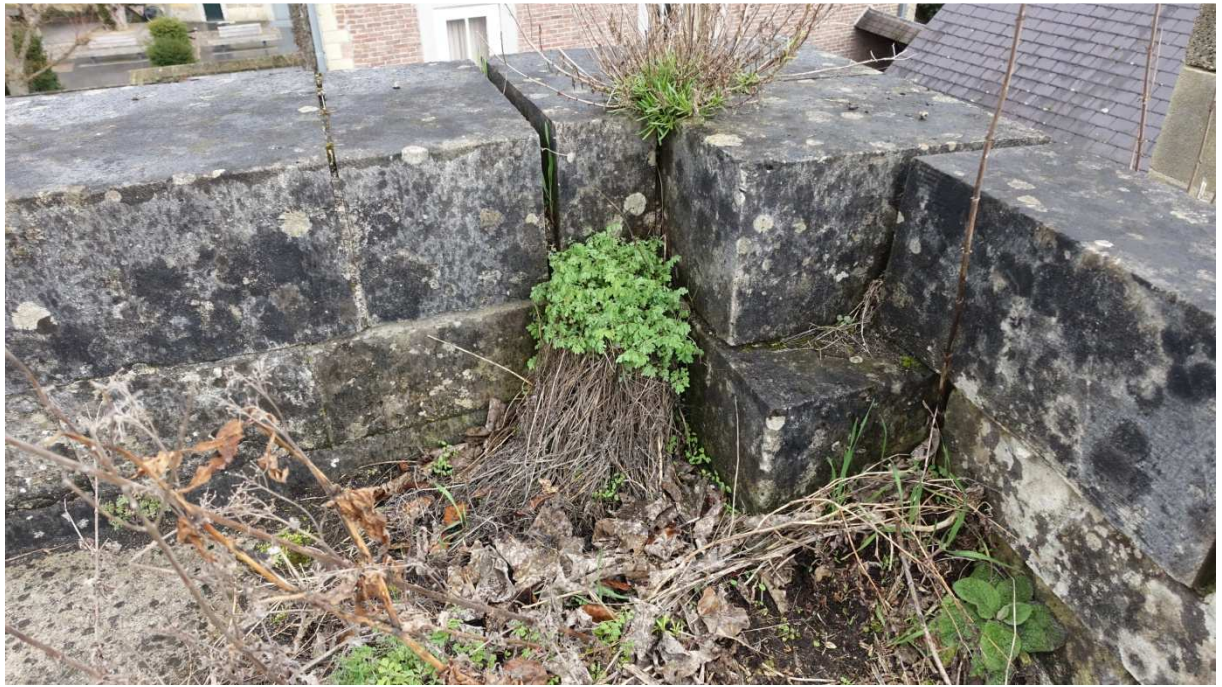
3.4.1.3 Vindplaats 3

**Figuur 37.** Pol gele helmbloem

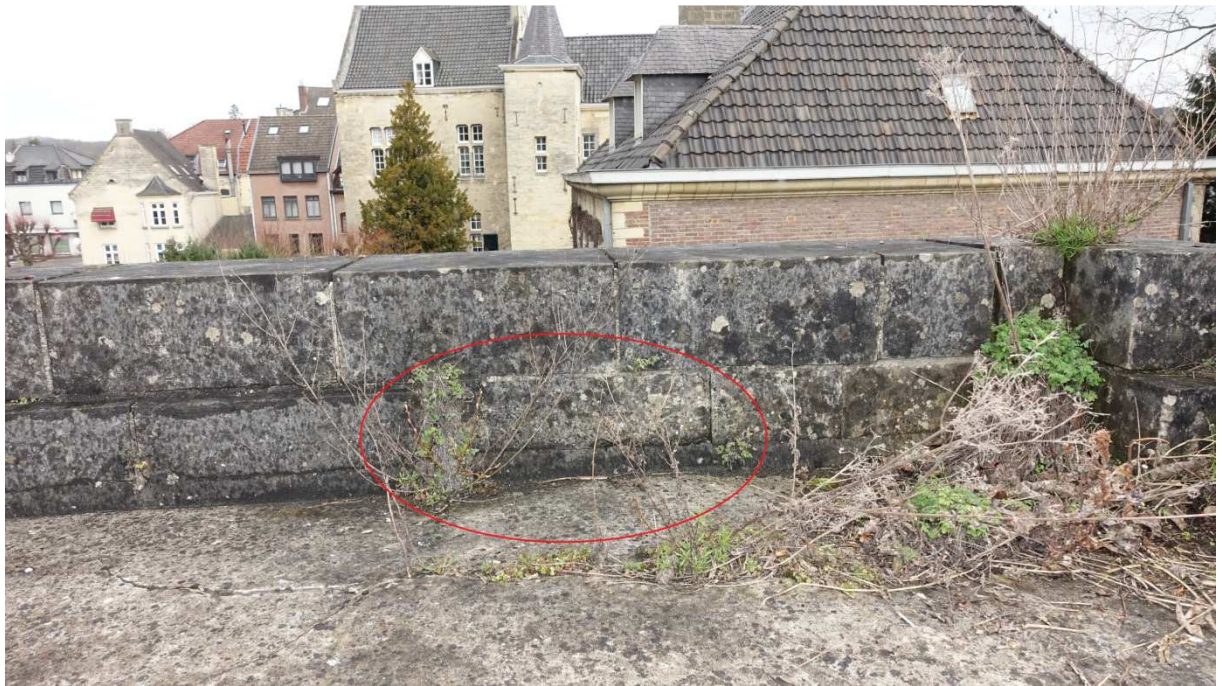
3.4.1.4 Vindplaats 4

**Figuur 38.** Diverse polletjes gele helmbloem.

**Figuur 39.** Diverse polletjes gele helmbloem.

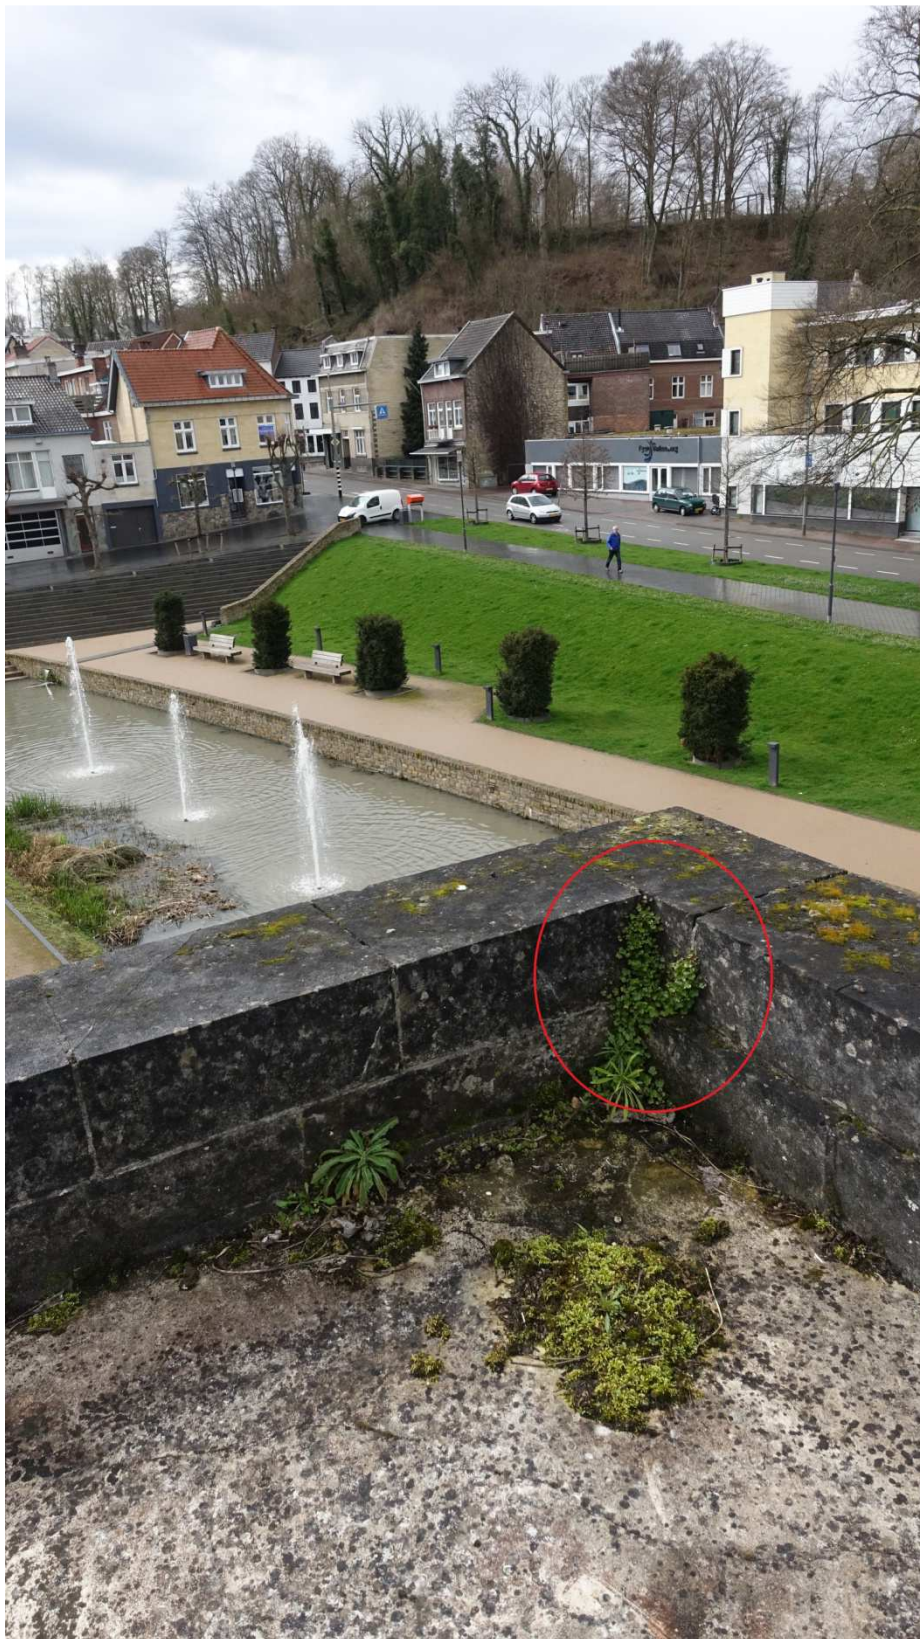
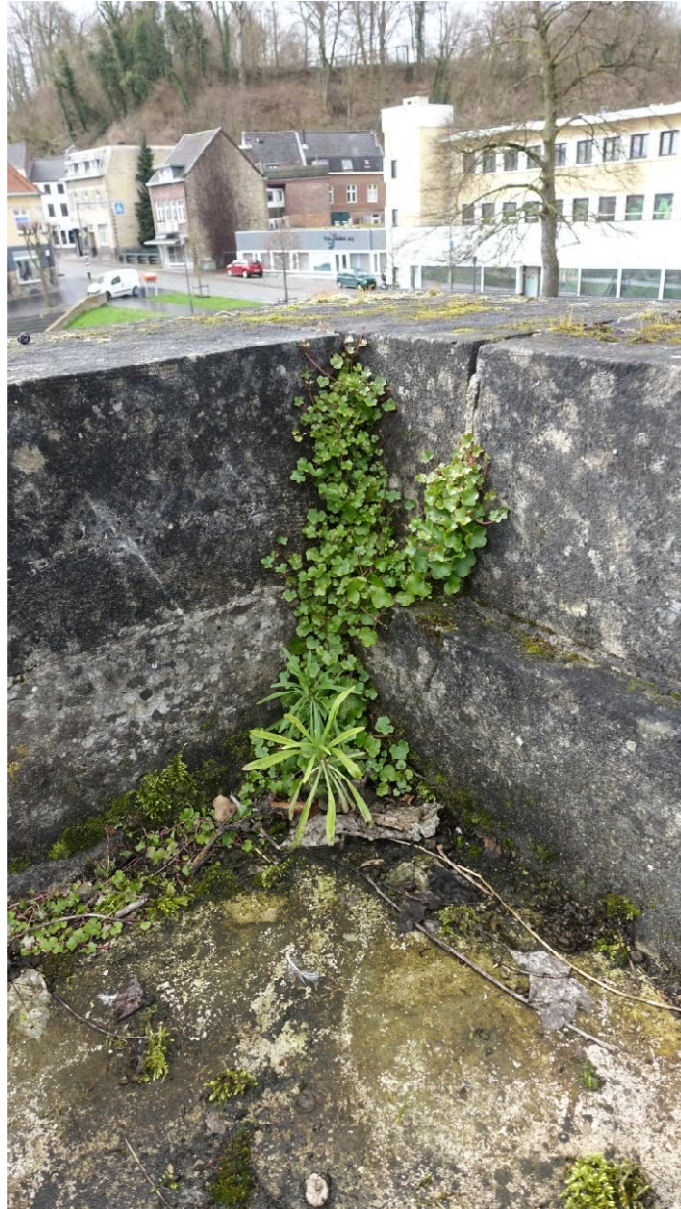
3.4.1.5 Vindplaats 5

Figuur 40. Pol muurleeuwenbek.

**Figuur 41.** Detail pol muurleeuwenbek.

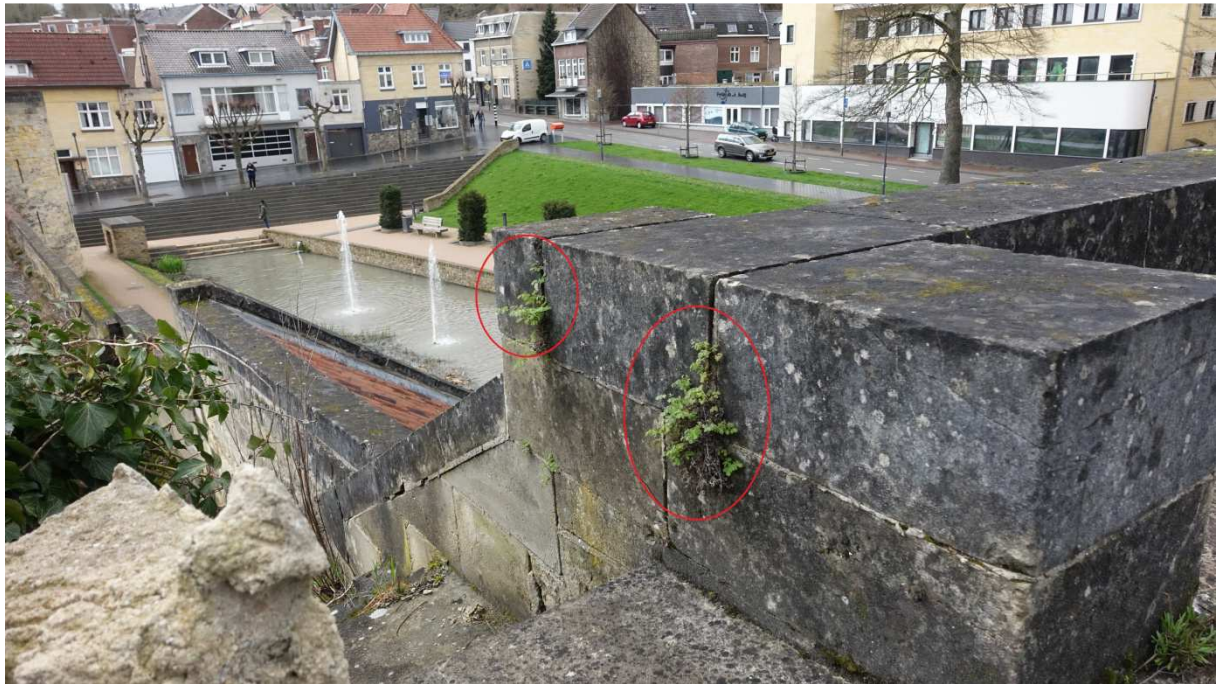
3.4.1.6 Vindplaats 6

**Figuur 42.** Twee polletjes gele helmbloem.
