**Beheerplan  
Bruggen  
2016-2020**

Beheerplan Bruggen  
Gemeente Wassenaar

## **Aanleiding en doel**

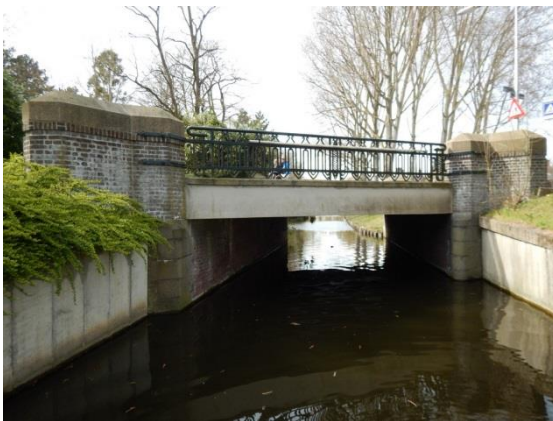
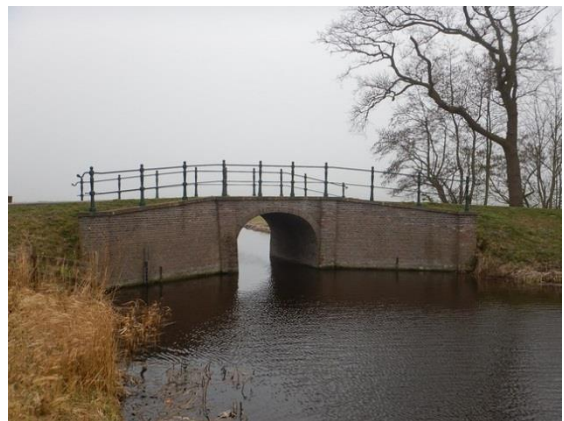
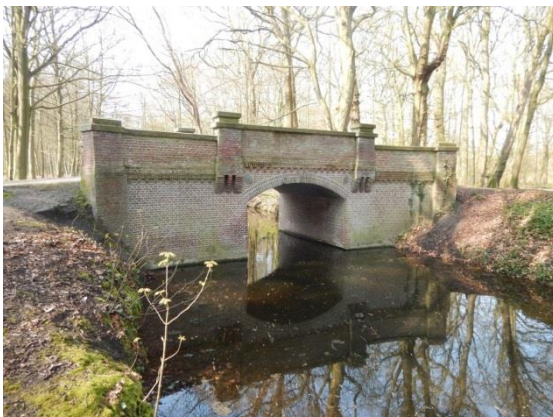
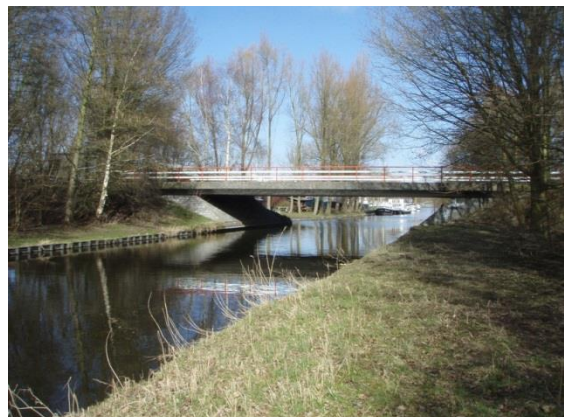
Betreft betonnen en/of metselwerk bruggen met een belangrijke ontsluitingsfunctie voor wijken en verbindingen in doorgaande routes. De verkeersbruggen zijn opgebouwd uit zeer diverse constructietypen. Op de onderstaande afbeeldingen zijn een aantal constructietypen weergegeven.

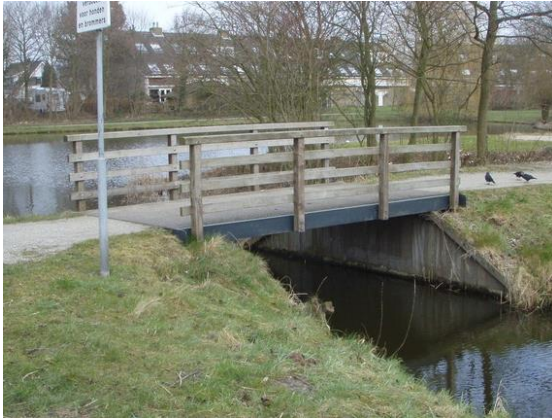
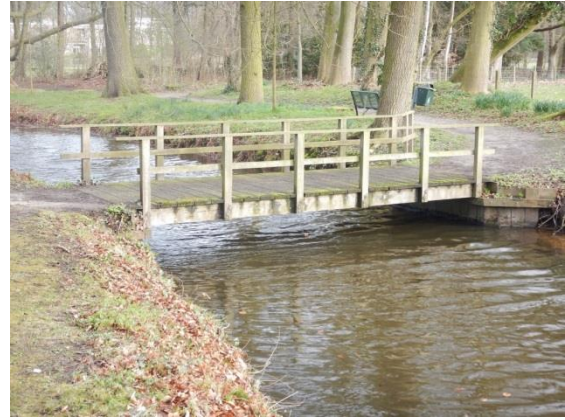
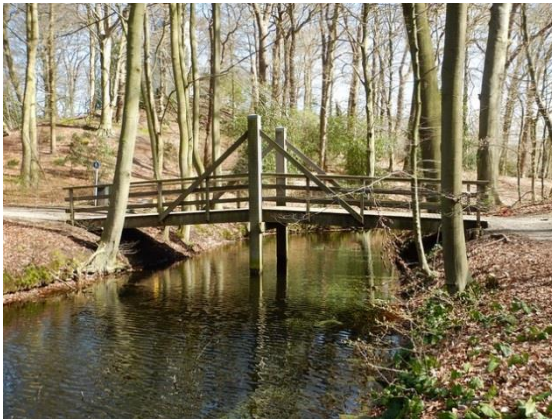
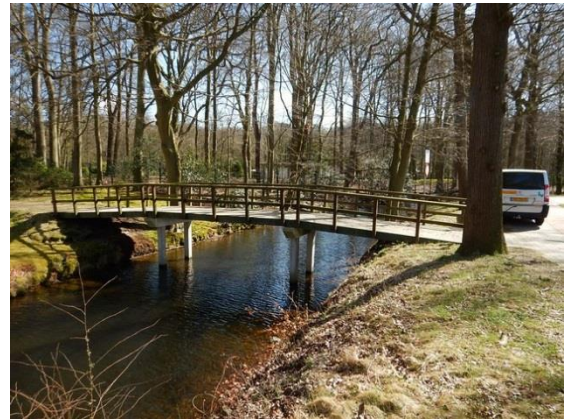
Betreft merendeel houten bruggen met een eenvoudig karakter. Enkele objecten staan op een betonnen onderbouw en/of hebben een staal-kunststof hoofdconstructie. Op de onderstaande afbeeldingen zijn een aantal constructietypen weergegeven.

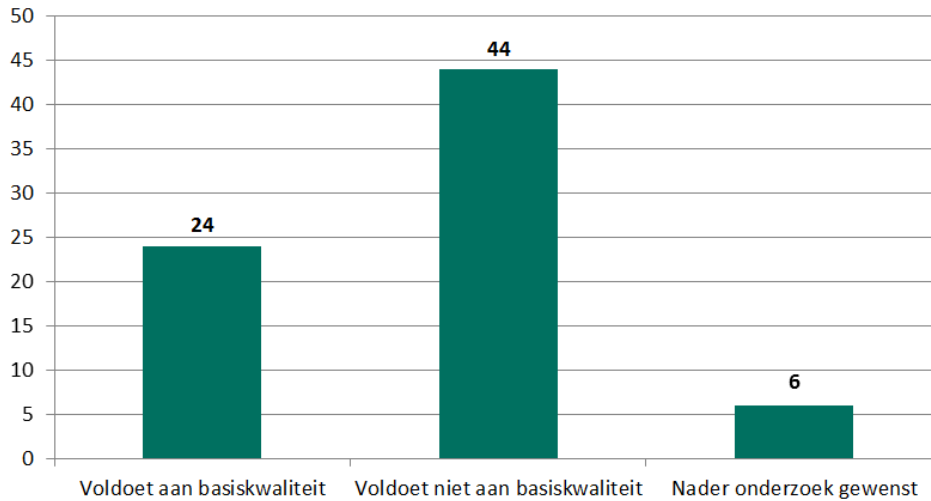
*Figuur 2-1: Onderhoudsstaat per 1-4-2015*

Begin 2015 is het complete areaal voor het laatst visueel geïnspecteerd. Tijdens deze inspecties is de onderhoudstoestand van alle kunstwerken in het areaal vastgelegd. Een overzicht van de staat van de kunstwerken is te vinden in onderstaande figuur.

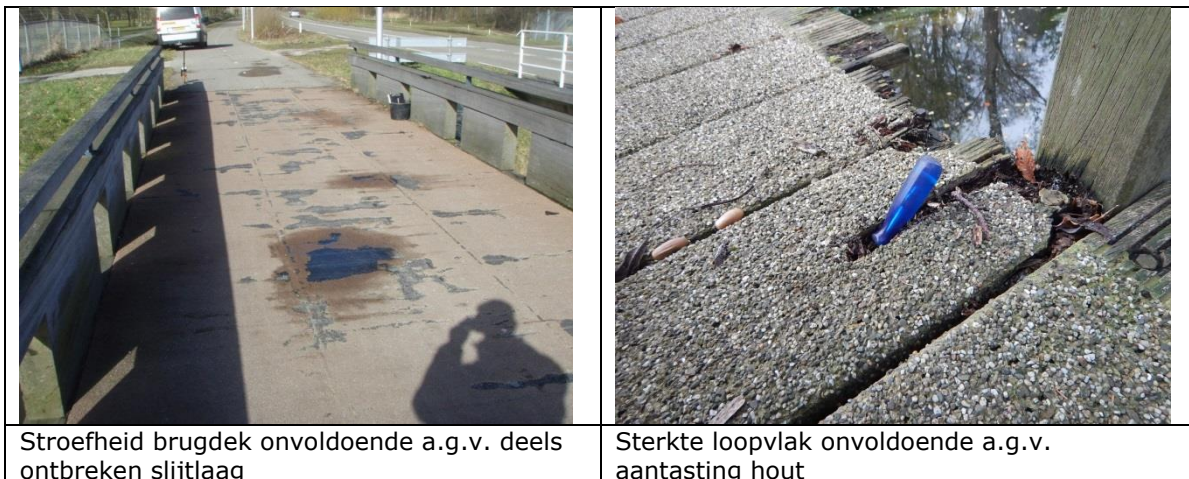
Op de onderstaande afbeeldingen zijn 2 voorbeelden weergegeven, waarbij niet wordt voldaan aan de gebruiksveiligheid van een kunstwerk.

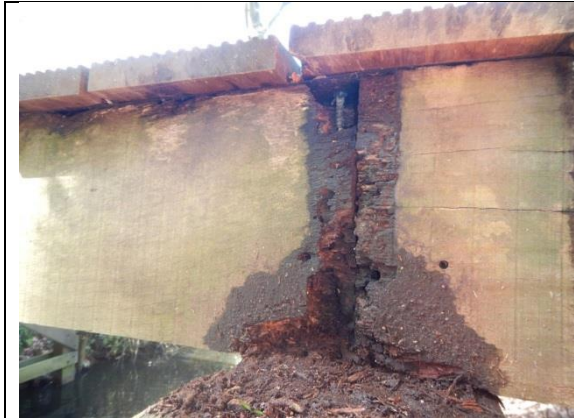
Aantasting hoofddraagconstructie heeft invloed op de constructieve sterkte. Dek wordt bereiden door voertuigen.

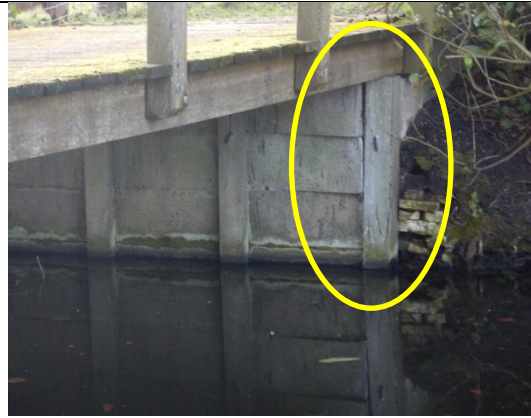
Verzakking steunpaal als gevolg van overbelasting van het kunstwerk. Kunstwerk wordt gebruikt door (zwaar) landbouwverkeer. Object is vermoedelijk niet ontworpen op dusdanig zware belasting.

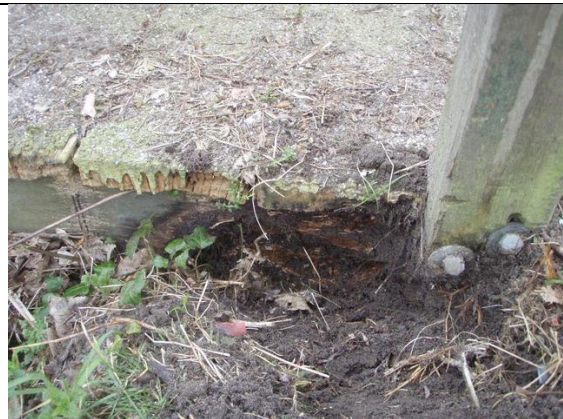
De houten draagconstructie ligt opgesloten in de grond. Doordat het hout altijd nat/vochtig is/blijft wordt het hout versneld aangetast. Dit heeft bij dit kunstwerk reeds geleid tot afname van de houtconstructie.

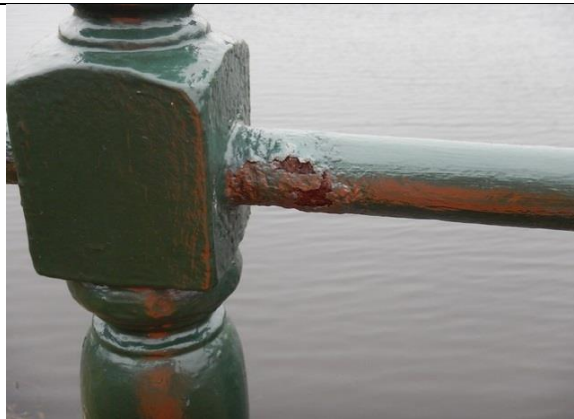
Als gevolg van het niet tijdig schilderen heeft reeds afname van het staalwerk plaatsgevonden. Voornamelijk bij klassiek vormgegeven oud leuningwerk is afname van het staal zeer ongewenst.

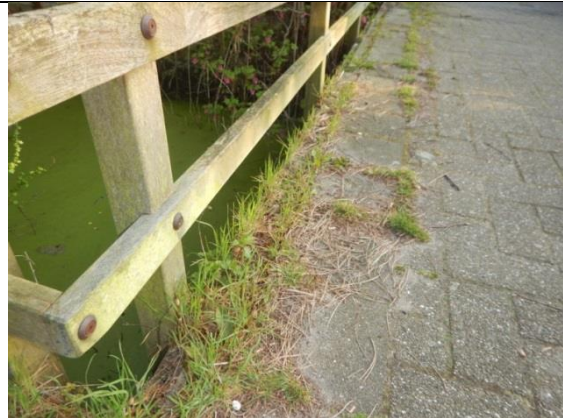
Slordig uiterlijk door overmatige begroeiing ter plaatse van het kunstwerk.

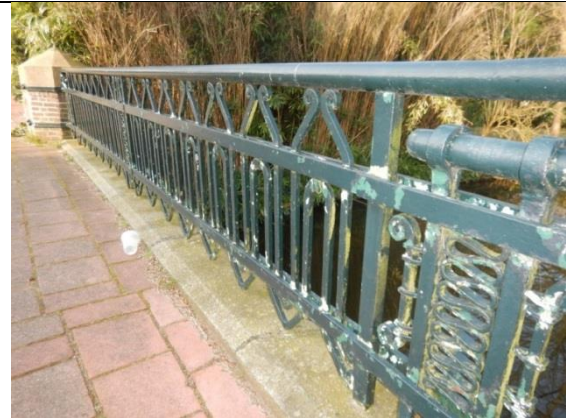
Matige uitstraling ten gevolge van afbladdering schilderwerk op de leuning.
