gemeente VOORSCHOTEN

Beheerplan Bruggen

2016–2020

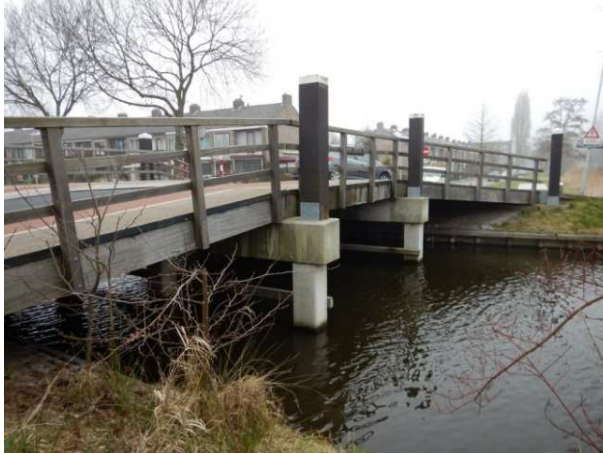
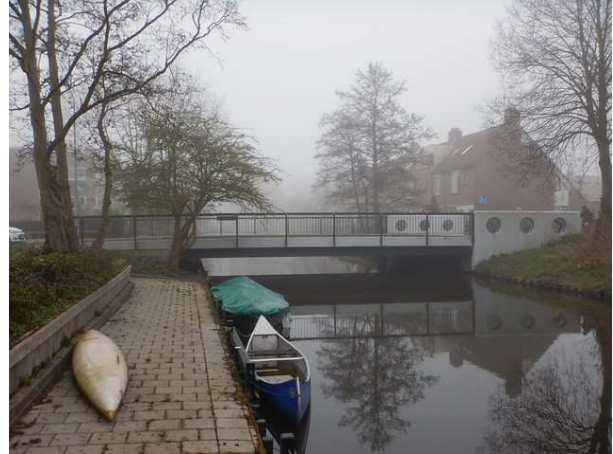
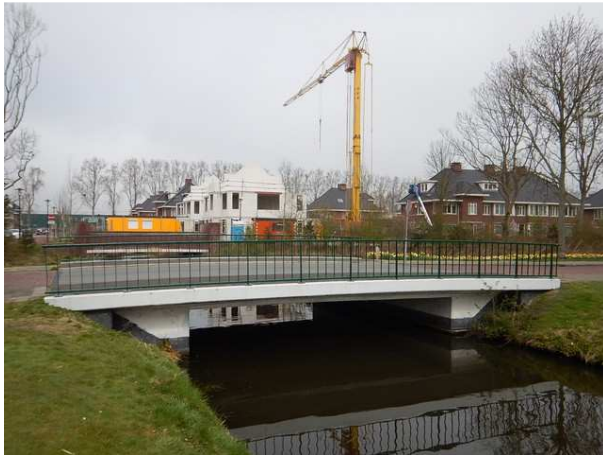
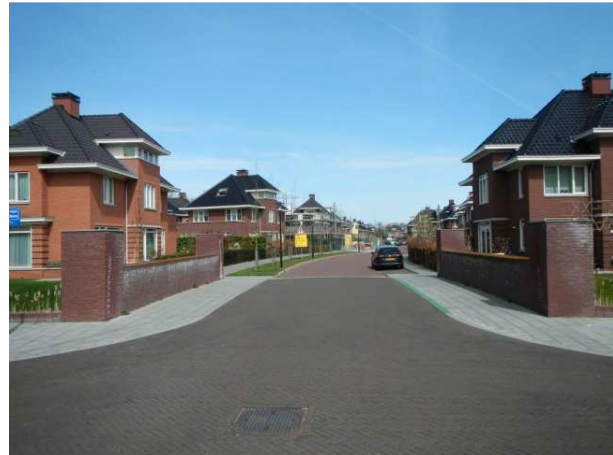
Vaste verkeersbruggen

Betreft betonnen en/of metselwerk bruggen met een belangrijke ontsluitingsfunctie voor wijken en verbindingen in doorgaande routes. De verkeersbruggen zijn opgebouwd uit zeer diverse constructietypen. Op de onderstaande afbeeldingen zijn een aantal constructietypen weergegeven.

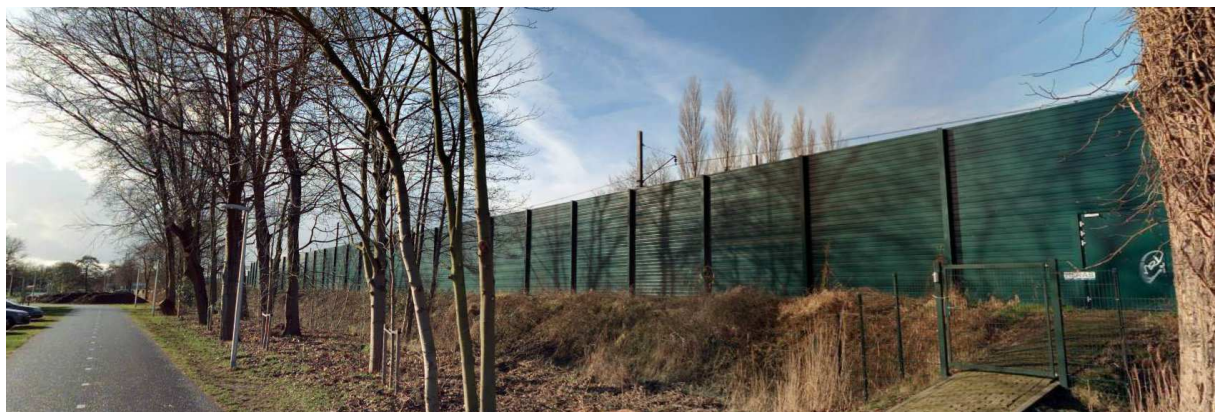
Geluidsscherm

Binnen het areaal valt 1 geluidsscherm. Het geluidsscherm staat ter hoogte van het Burgemeester Van der Hoeven sportpark tussen Km 50.300 en Km 50.925 van de spoorweg Leiden-Den Haag Mariahoeve. Het object heeft een lengte van ca. 600 m1. Het object is in 2010 gebouwd en vanaf 2015 in eigendom en beheer van gemeente Voorschoten.

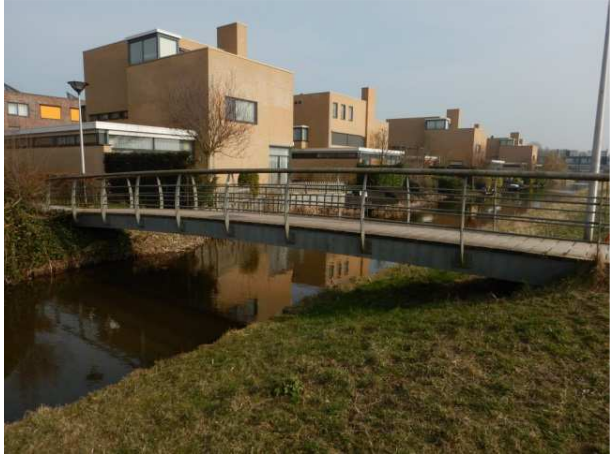
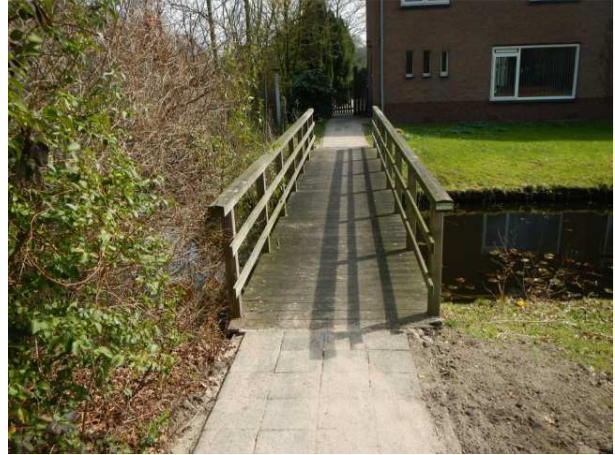
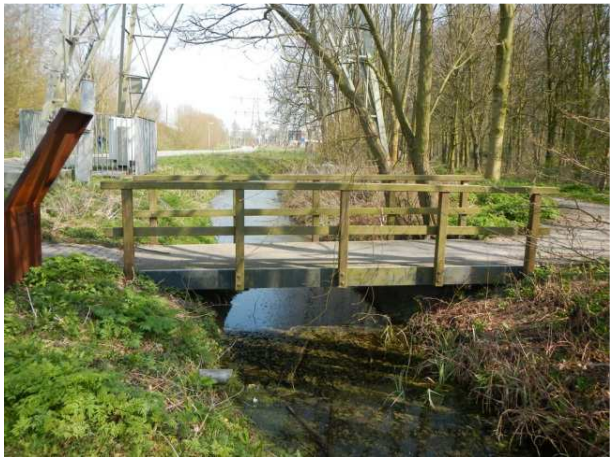
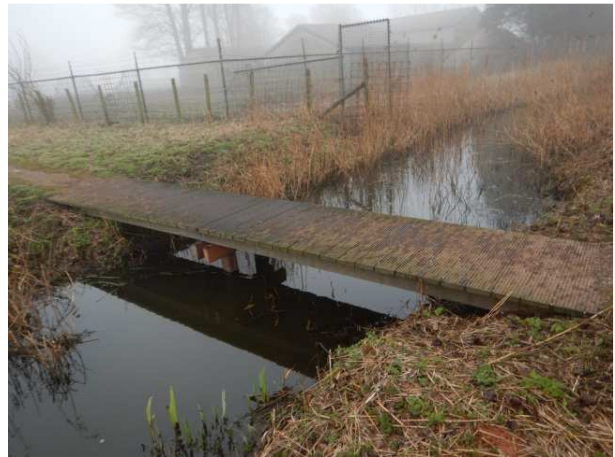
Fietsers-/voetgangersbrug

Het betreft merendeel bruggen met een eenvoudig karakter. Een groot deel van de bruggen is reeds vervangen voor duurzame constructies opgebouwd uit een stalen hoofddragconstructie en kunststof opbouw. Op de onderstaande afbeeldingen zijn een aantal constructietypen weergegeven.

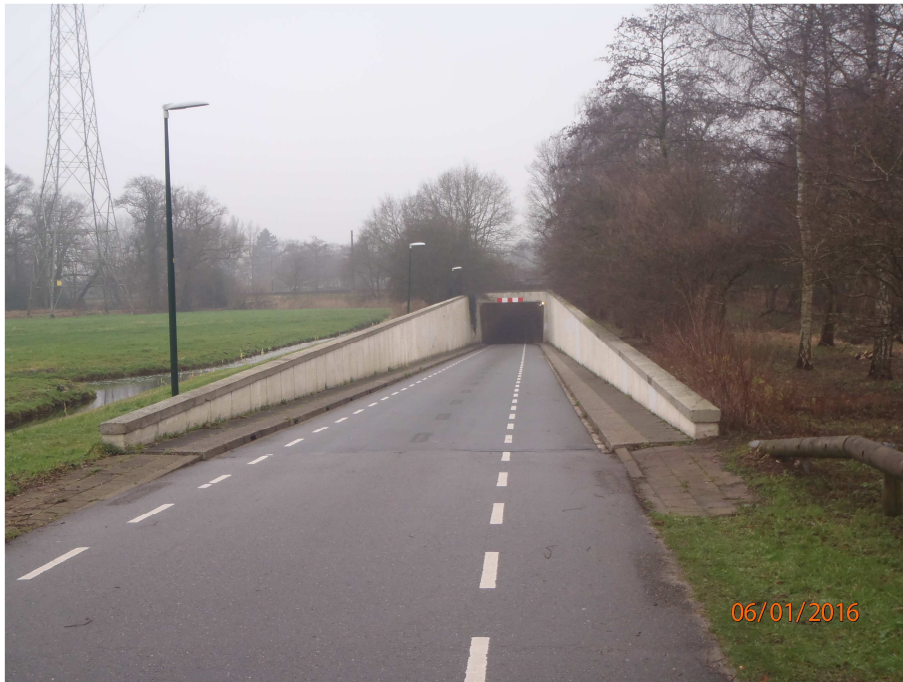
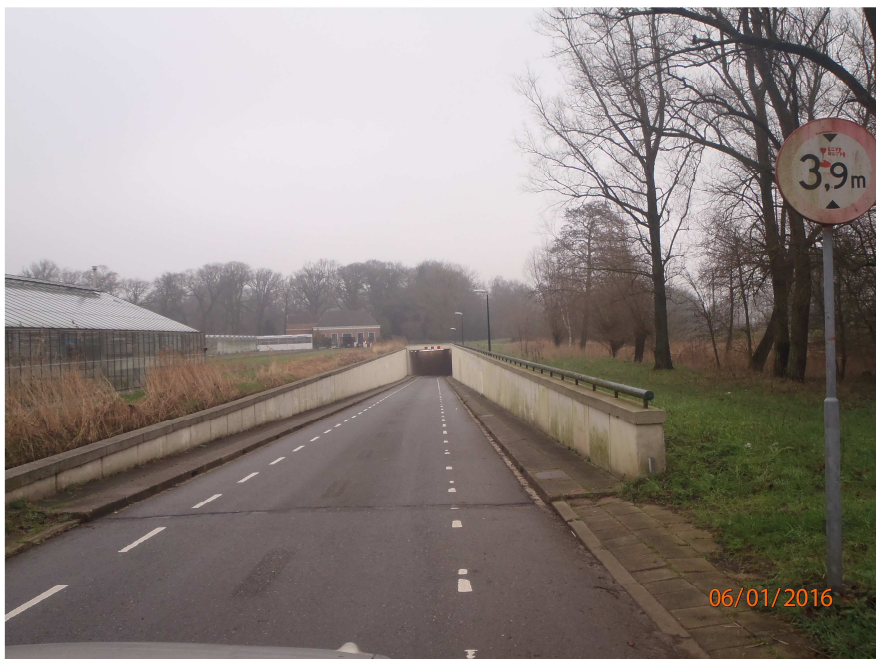
1. Tunnel Horst- en Voordelaan

Het object is sinds 1996 eigendom van Gemeente Voorschoten i.v.m. Wet Herverdeling Wegenbeheer.

In de komende beheerperiode (t/m 2025) staat een nader onderzoek aan 2 objecten gepland. Dit betreft een nader onderzoek naar mogelijke aantasting van de hoofddraagconstructie van object 12BV02 (Horstlaan). Een nader onderzoek naar mogelijke ASR (alkali silica reactie)-aantasting van de kerende constructies is de Tunnel Horst- en Voordelaan.

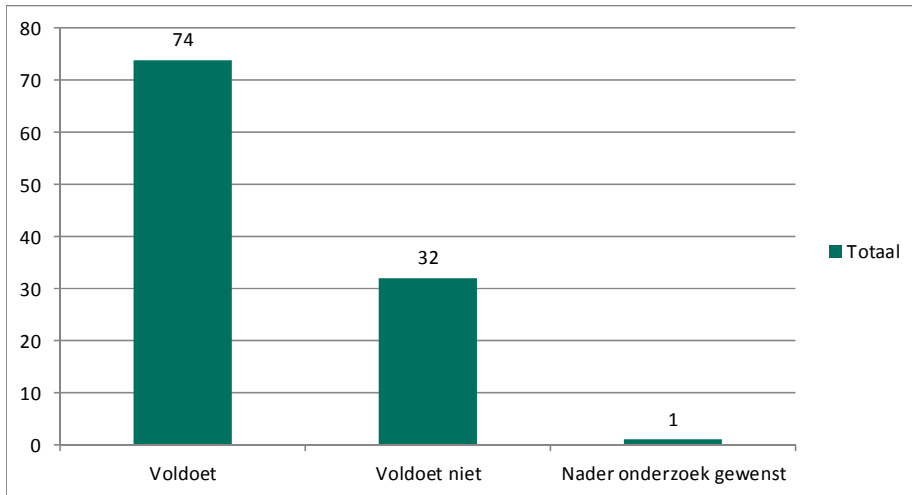
Figuur 2-1: Onderhoudsstaat per 1-4-2015

Een overzicht van de staat van de kunstwerken is te vinden in figuur 2-1.

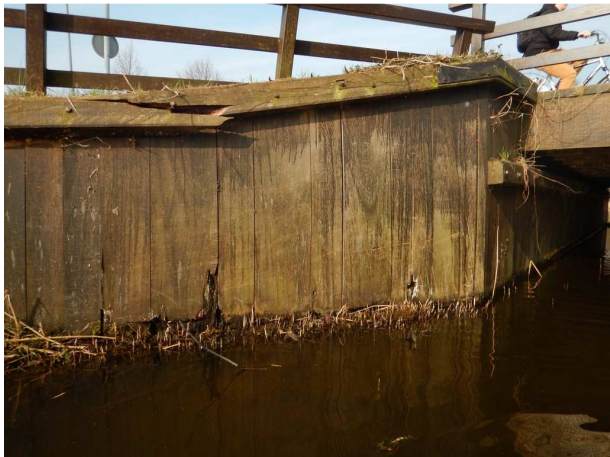
Kans op bezwijken damwand bij boven belasting a.g.v. houtrot

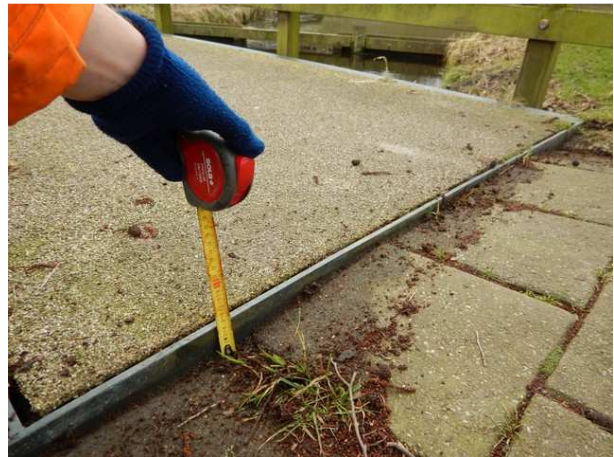
Struikelgevaar door verzakking tegelwerk

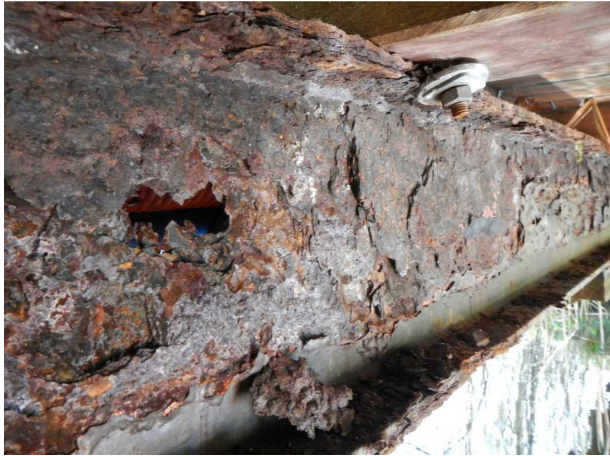
Aantasting hoofddraagconstructie heeft invloed op de constructieve sterkte.

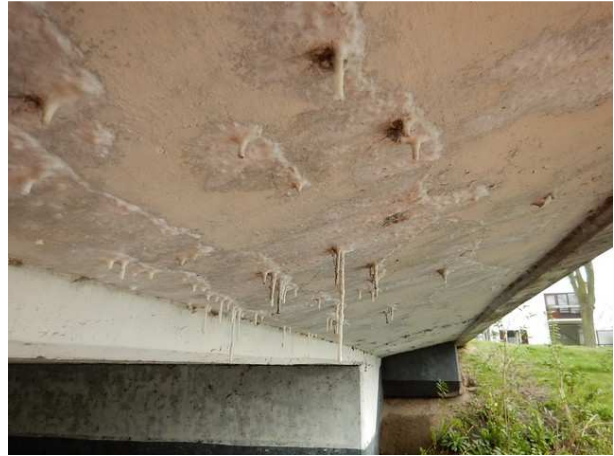
Scheurvorming met uitbloei duidt op schademechanismen in de betonconstructie, waarbij de constructieve sterkte kan afnemen.

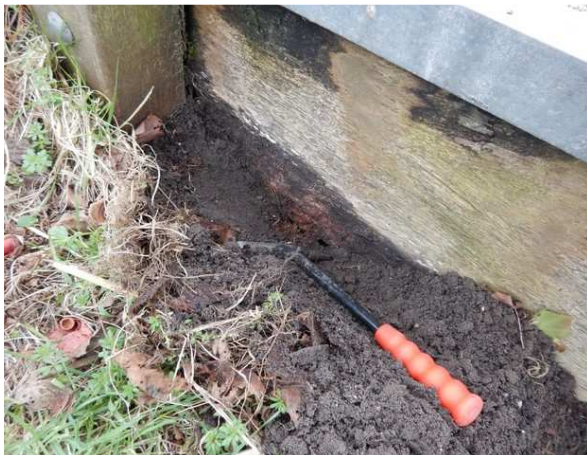
De houten draagconstructie ligt opgesloten in de grond. Doordat het hout altijd nat/vochtig is/blijft wordt het hout versneld aangetast. Dit heeft bij dit kunstwerk reeds geleid tot afname van de houtconstructie.

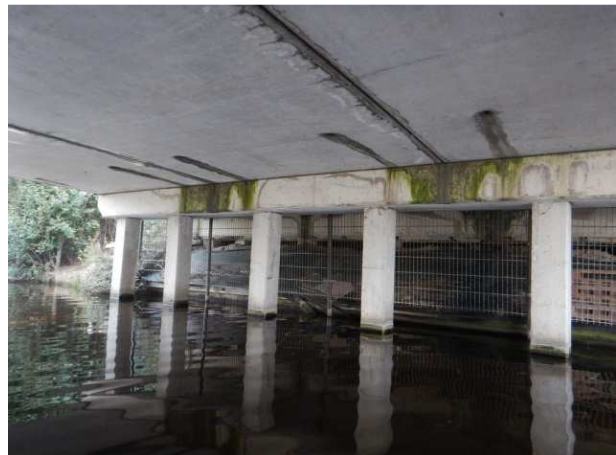
Als gevolg van onjuist ontwerp komt chloride houdend (schadelijk voor de wapening) hemelwater op de betonconstructie terecht. Dit leidt op termijn aan de schade aan betonconstructie en relatief hoge onderhoudskosten.

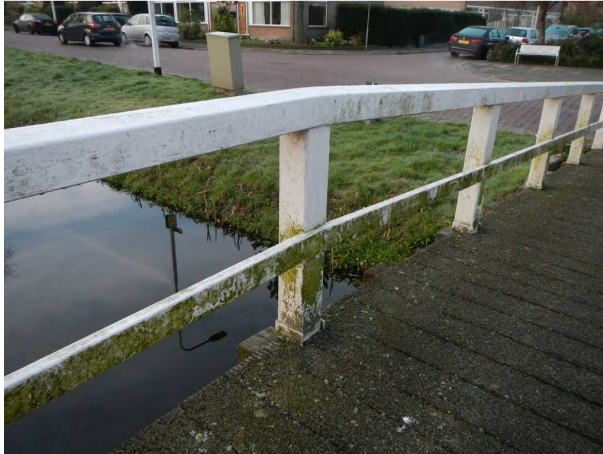
Matige uitstraling ten gevolge van vervuiling leuningen.

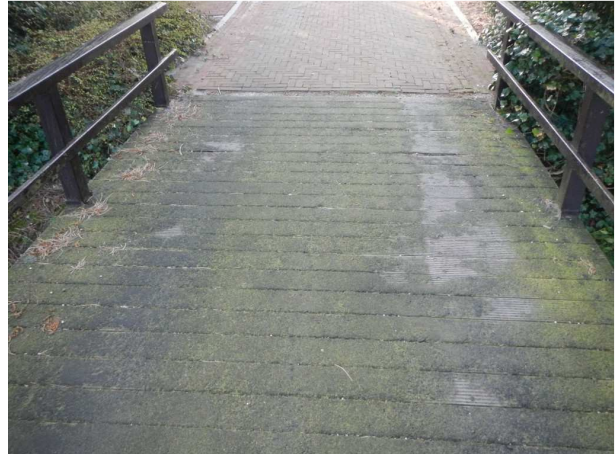
Matige uitstraling ten gevolge van kale plekken in de slijtlaag. (tevens mogelijk veiligheidsrisico i.v.m. stroefheid)
