# AMBACHTS- EN BALJUWHUIS TE VOORSCHOTEN

## WAARDESTELLEND BOUWHISTORISCH ONDERZOEK

Adres: Voorstraat 12-14, 2251 BN Voorschoten  
Kadastrale aanduiding: Gemeente Voorschoten, Sectie B, nr. 7143  
Rijksmonument nrs.: 38024 (nr. 12) en 38025 (nr. 14)

Maart 2021

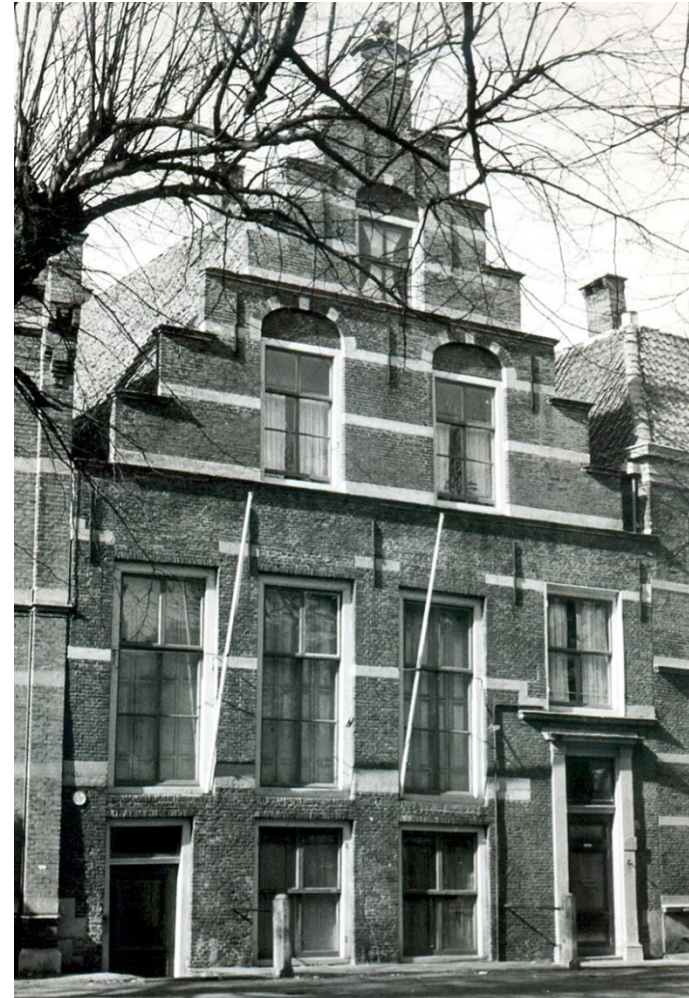
7. Ambachtshuis, voorgevel (zuid) in 1960 (GAV Beeldbank). De traveeën zijn van ongelijke breedte, omdat de gevel in 1635-1637 de breedte had gekregen van de drie linker traveeën, en pas in 1638-1639 in oostelijke richting is uitgebreid toen de steeg (t.p.v. de hoofdingang, rechts) werd overbouwd. Deze overbouwing had ook gevolgen voor de trapgevel, die eveneens verbreed en dus verhoogd moest worden, waardoor de onderste treden van de geveltrap onder de onderste waterlijst kwamen te liggen in plaats van erboven.

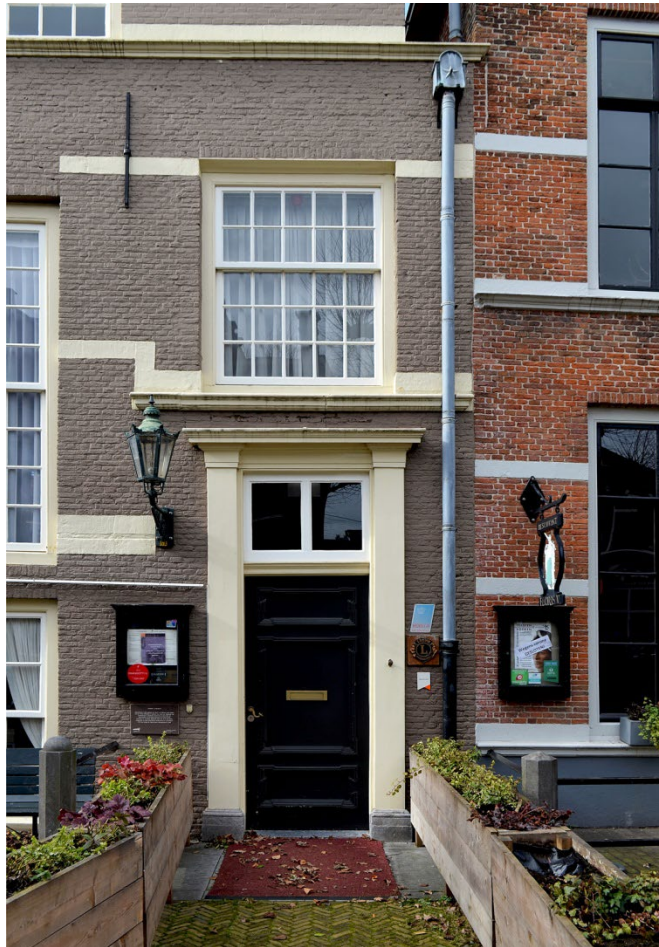
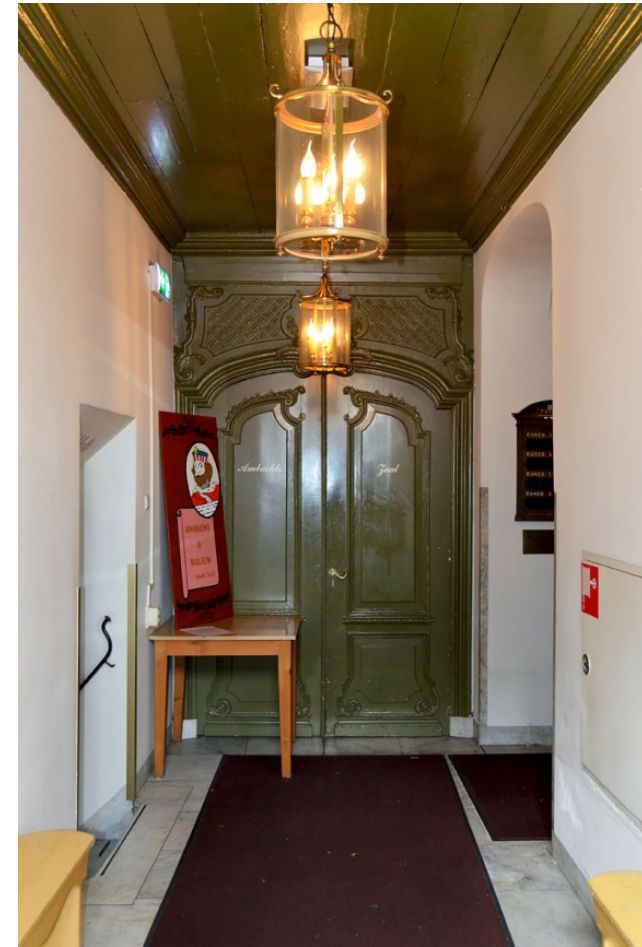
8. Ambachtshuis, voorgevel, de hoofdingang ter plaatse van de voormalige steeg uit 1635-1640; de gevel links ervan dateert van 1635-1637, en het deel boven de doorgang van 1638-1639, terwijl de ongeschilderde gevel rechts, van het Baljuwhuis, stamt uit 1640-1641, 2021. De deuroplijsting dateert van circa 1740, de paneel deur van een eeuw later.

9. Ambachts- (links) en Baljuwhuis, voorgevel, detail bovenaan de naad tussen beide panden; pijl wijst naar de schouder van de oostelijke, onderste trede van de geveltrap van het Ambachtshuis, waar de gevel van het Baljuwhuis in 1640-1641 omheen is gemetseld, 2021.

Baljuw van Mierop heeft de rest van het perceel benut om zijn huis uit te breiden - de huidige twee westelijke traveeën van het Baljuwhuis - maar dit is aantoonbaar pas in tweede instantie gebeurd: de gevel van het Baljuwhuis is om de schouder van de onderste trede van de geveltrap van het Ambachtshuis heen gemetseld (afb. 8, 9).<sup>6</sup>

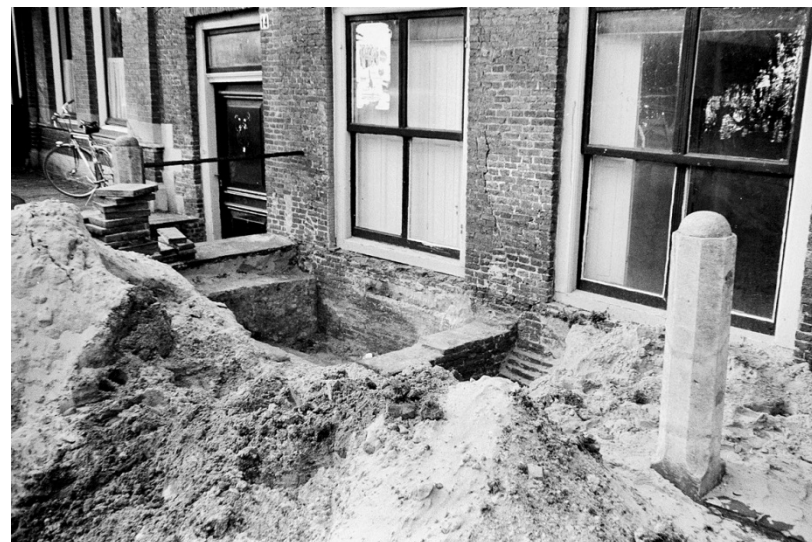
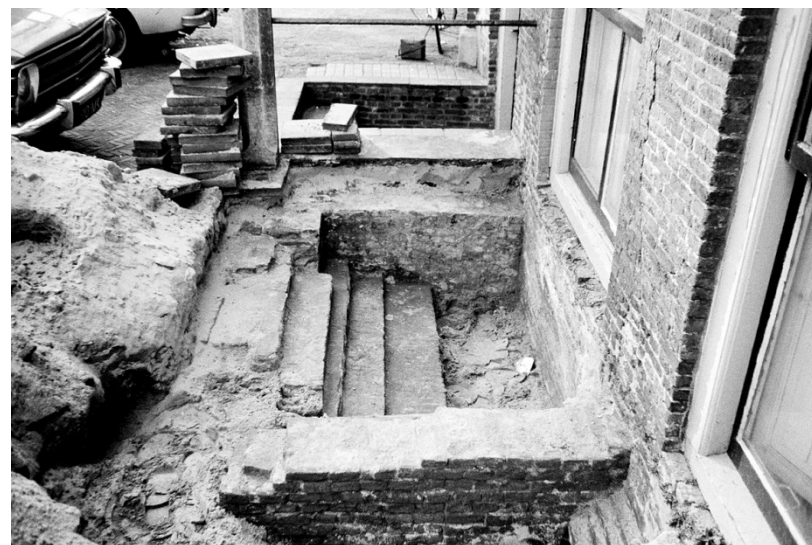
11. Ambachtshuis, voorgevel, opgravingen ter plaatse van de tweede travee vanuit het westen, vanuit het zuidoosten (boven) en oosten, met zicht op de aangetroffen trap naar het souterrain, 1975-1976 (RCE Beeldbank).

<sup>10</sup> Een dergelijke binnentrap lost die vraagstukken op die in het kader van de genoemde restauratie ontstonden: sporen van een buitentrap naar de bel-etage ontbraken en de ruimte tussen het teruggevonden vloerniveau ten westen en oosten van de twee muurtjes en de balklaag bedroeg maar 1,20 en was dus niet bruikbaar geweest. Daarnaast was een dichtgemetselde doorgang naar Voorstraat 16 teruggevonden, direct ten zuiden van de (voormalige) dwarsmuur, een halve meter onder het (huidige) vloerniveau van de bel-etage (De Keuning-Volkers, p. 21; Scheffer, II, afb. 57, 60). Er was echter aanvankelijk geen balklaag geweest, wat tevens verklaart dat er hier in 1980 geen restanten van een (haakse) zeventiende-eeuwse balklaag zijn aangetroffen, terwijl de doorgang vrijwel heeft aangesloten op het veronderstelde trapbordes.

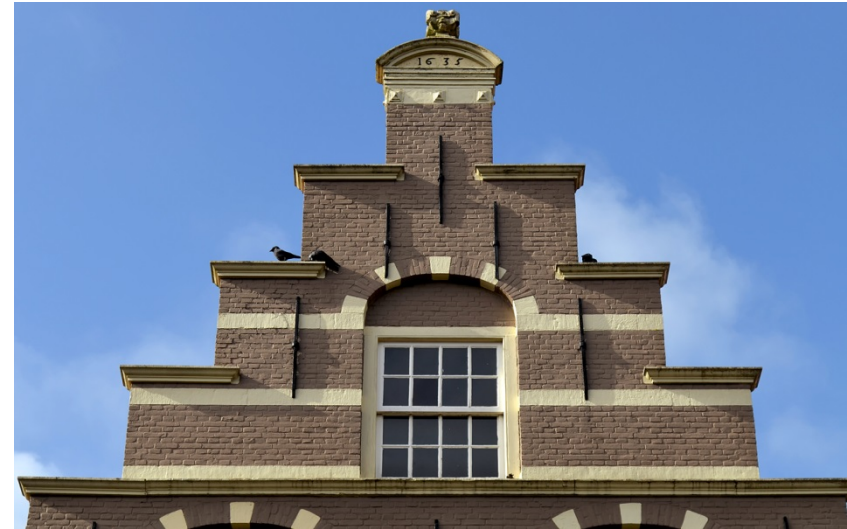
18. Ambachtshuis, voorgevel, top met bovenin het jaartal '1635'; de geveltop is omstreeks 1870 of niet veel later opnieuw opgemetseld, 2021.

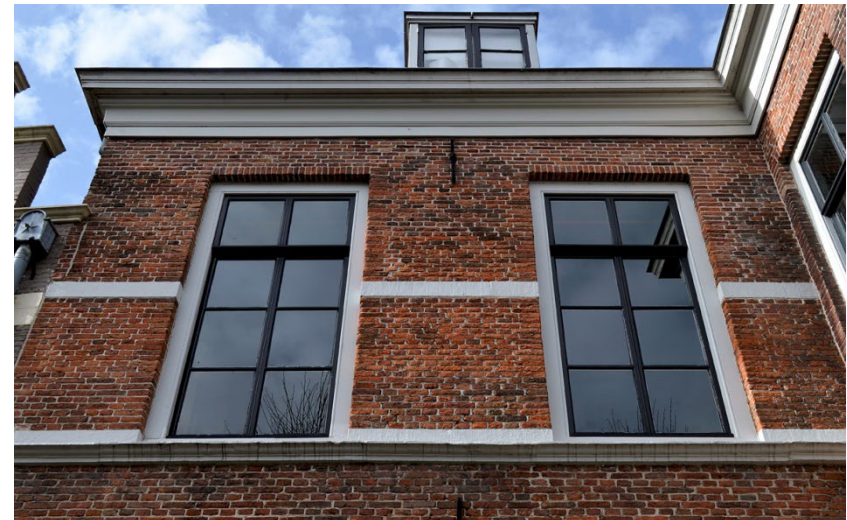
19. Baljuwhuis, bovenzijde van het westelijke deel van de voorgevel, die in 1640-1641 ook een trapegevel zal hebben gekregen, maar omstreeks 1740 een lijstgevel is geworden, aansluitend bij het toen herbouwde oostelijke deel van het huis, 2021.

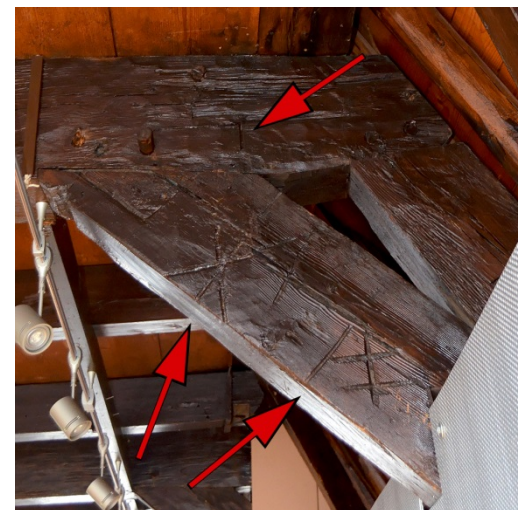
21. Ambachtszolder vanuit het zuidwesten, met zicht op de drie oostelijke jukbenen: de linker pijl wijst naar een deel van het oostelijke been van het centrale jukspant, waar het telmerk 'II' niet is waar te nemen i.v.m. het trapportaal (1980-1982), en de rechter pijl wijst naar de vlot- en telmerken van het zuidelijke jukspant, 2021.
22. Ambachtszolder, zuidzijde van het oostelijke been van het zuidelijke jukspant: bovenste pijl wijst naar het telmerk in Romeinse cijfer 'I', de twee onderste pijlen naar een dubbel vlotmerk, 2021.

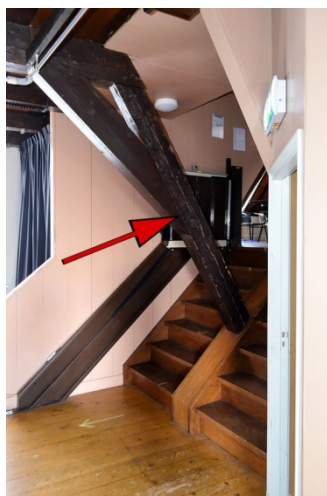
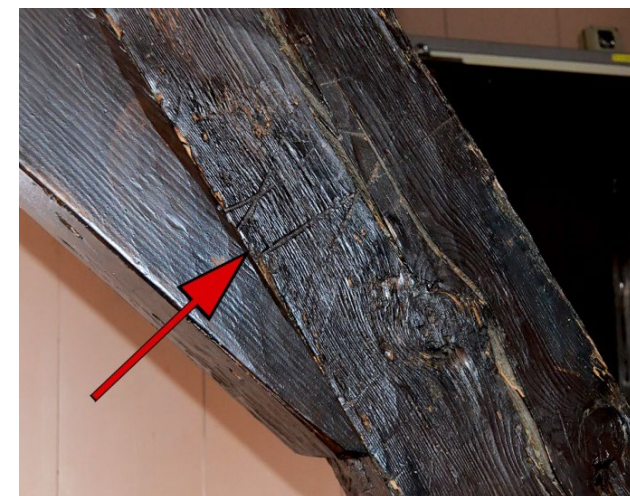
23. Ambachtszolder, zuidzijde van het oostelijke been van het noordelijke jukspant, voorzien van een telmerk en een vlotmerk (pijl), 2021.
24. Ambachtszolder, zuidzijde van het oostelijke been van het noordelijke jukspant: pijlen wijzen naar het telmerk, het Romeinse cijfer 'III', 2021.
25. Ambachtszolder, zuidzijde van het oostelijke been van het noordelijke jukspant: pijl wijst naar een vlotmerk, 2021.

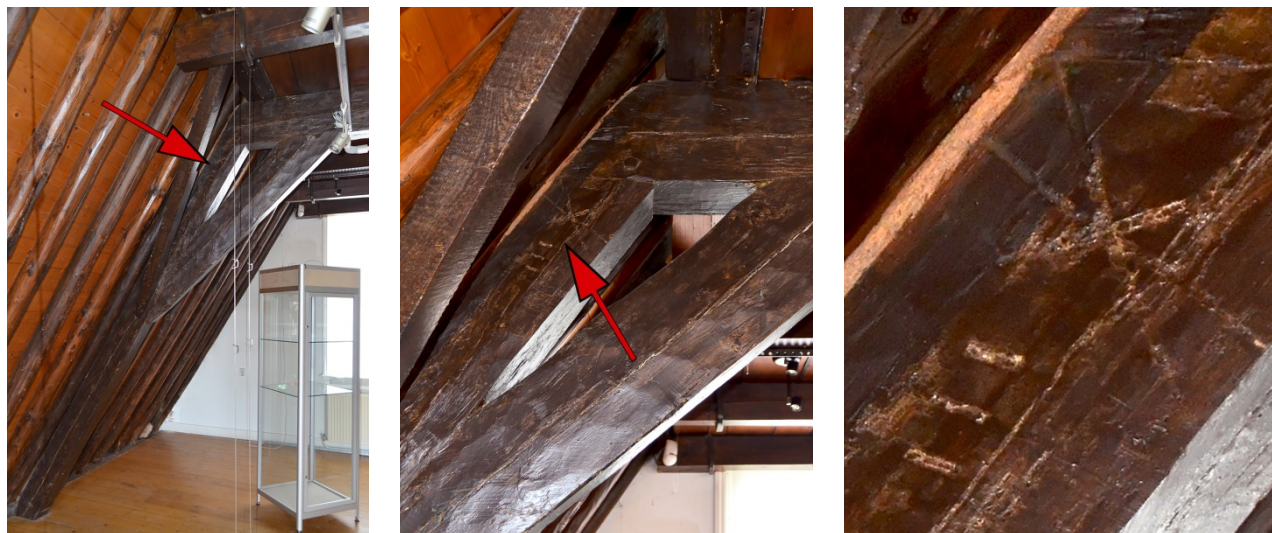
26. Ambachtszolder, zuidzijde van het westelijke been van het noordelijke jukspant; pijl wijst naar een tel- en een vlotmerk, 2021.

27. Ambachtszolder, zuidzijde van het westelijke been van het noordelijke jukspant; pijl wijst naar het telmerk, het Romeinse cijfer 'III', met ernaast een vlotmerk, 2021.

28. Ambachtszolder, zuidzijde van het westelijke been van het noordelijke jukspant; detail van het telmerk, het Romeinse cijfer 'III', met ernaast een vlotmerk, 2021.

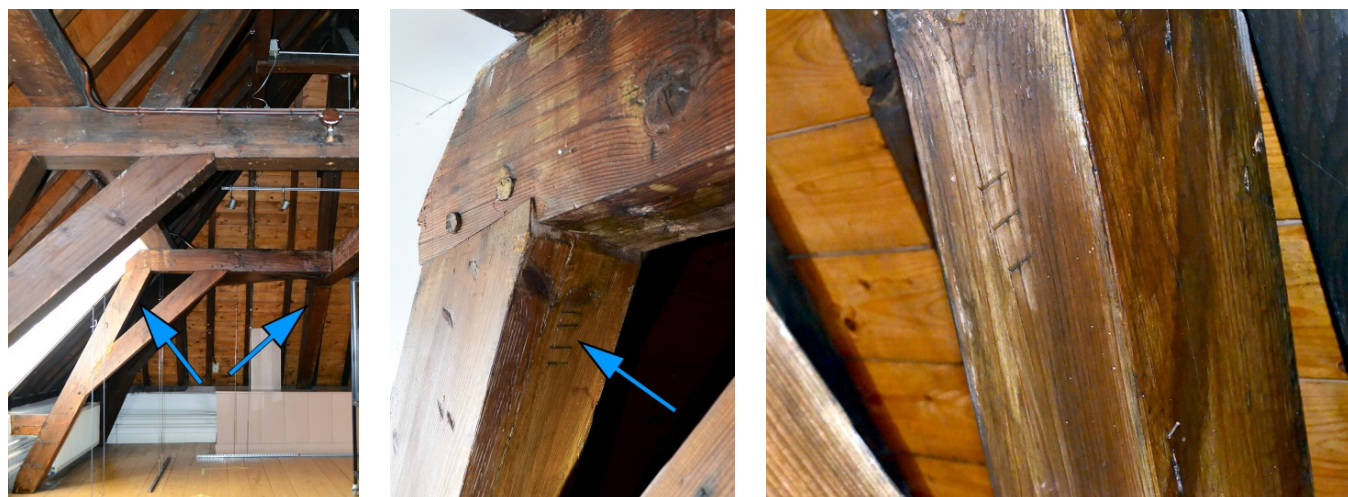
29. Baljuwzolder, westbeuk, zuidelijke been van het oostelijke noord-zuidgerichte jukspant; pijl wijst naar een telmerk, 2021.

30. Baljuwzolder, westbeuk, zuidelijke been van het oostelijke noord-zuidgerichte jukspant; pijl wijst naar het telmerk 'IIII', vermoedelijk op een jukbeen uit 1640-1641 dat omstreeks 1740 is hergebruikt, 2021.

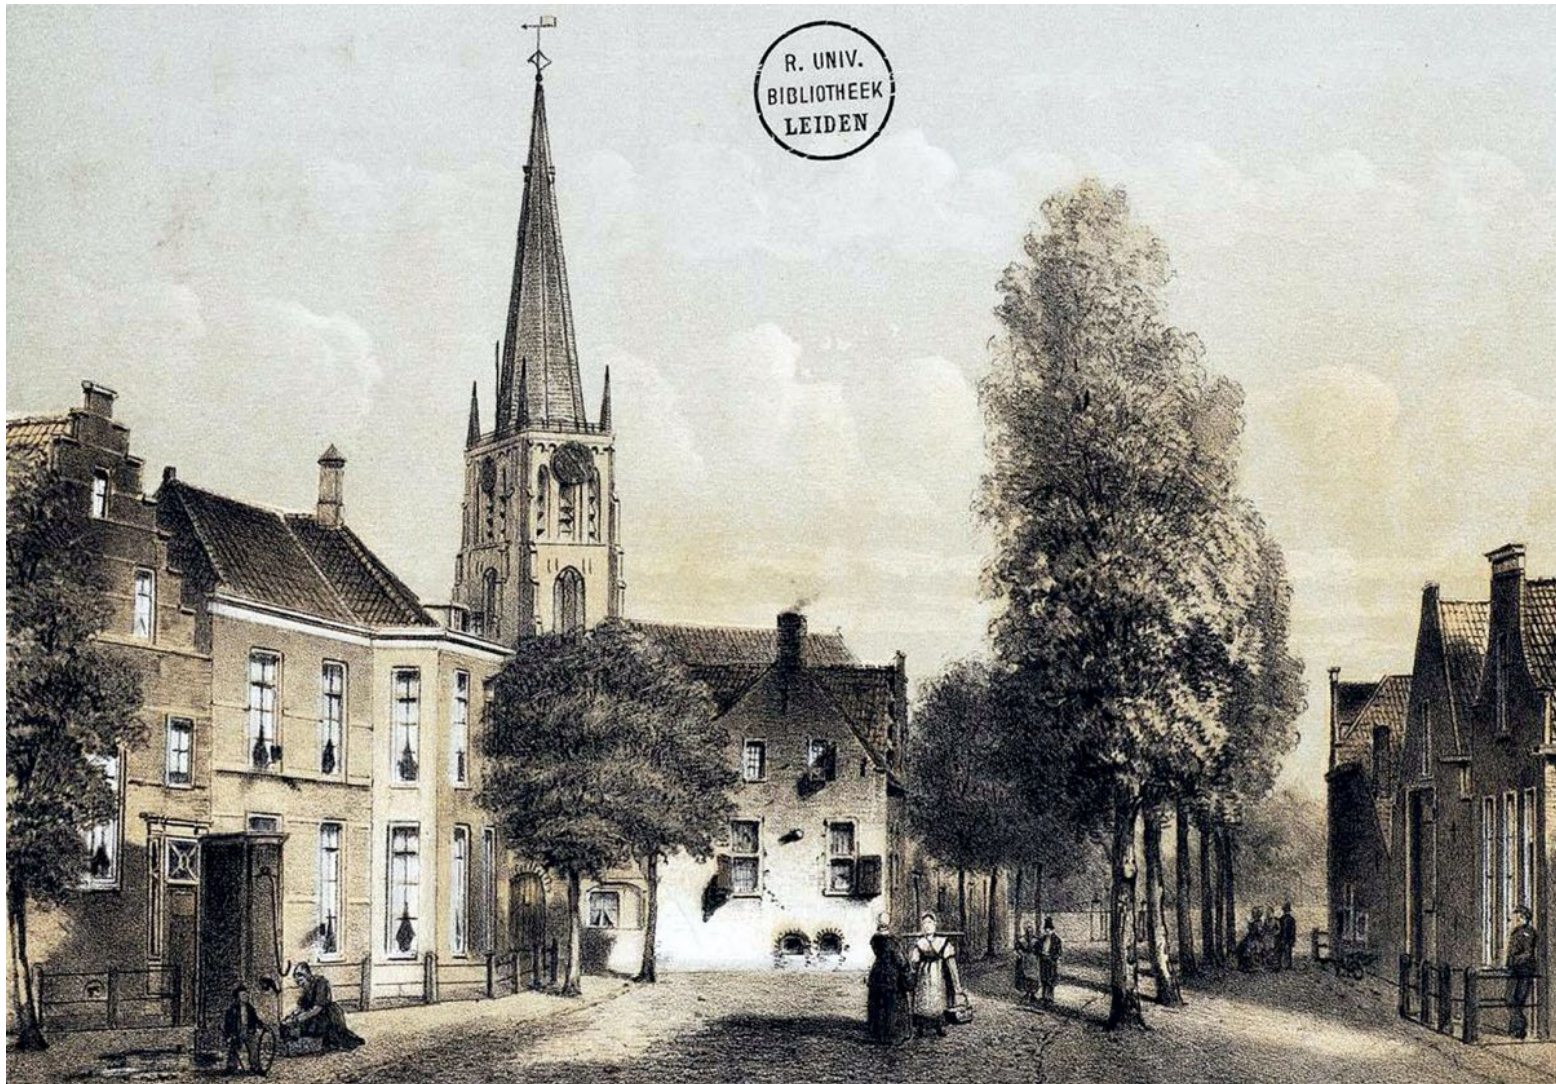
32. Voorstraat vanuit het westen, met links (aan de noordzijde) het Ambachts- en Baljuwhuis, achter dorpspomp, en op de achtergrond de toren van de Dorpskerk, Carl Wilhelm Mieling, 1863 (Universiteitsbibliotheek Leiden, Topografie van Nederland, P335xN218).  
Het Ambachtshuis (geheel links) vertoont op de begane grond (links van de doorgang) nog geen vensters, terwijl de overige vensters zijn voorzien van empire ramen uit 1810-1830, net als bij het Baljuwhuis.

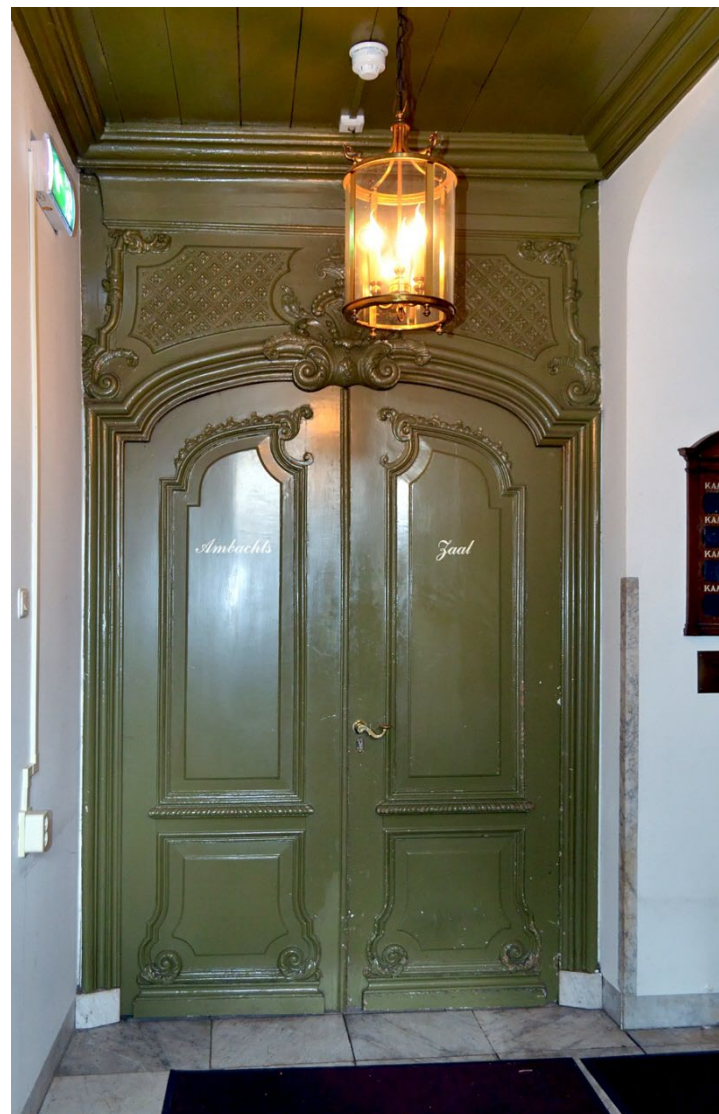
33. Ambachtshuis, begane grond, hal of voormalige steeg, het fraaie portaal met dubbele deur, ingebracht omstreeks 1740, toen links ervan een doorgang was gemaakt naar de nieuwe trap naar de bel-etage, 2021.

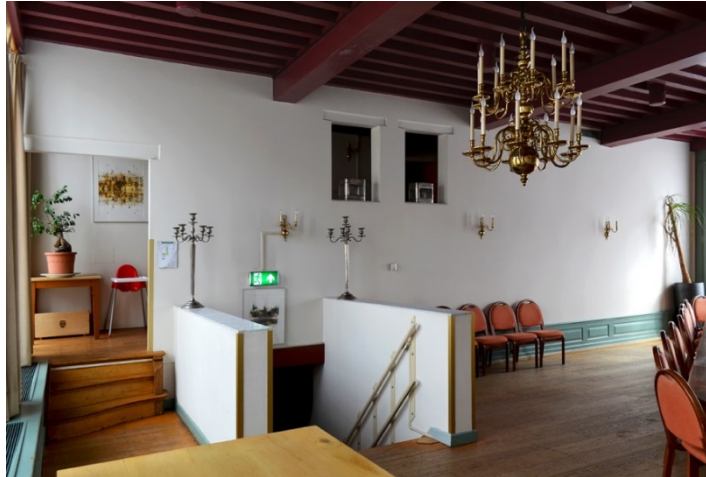
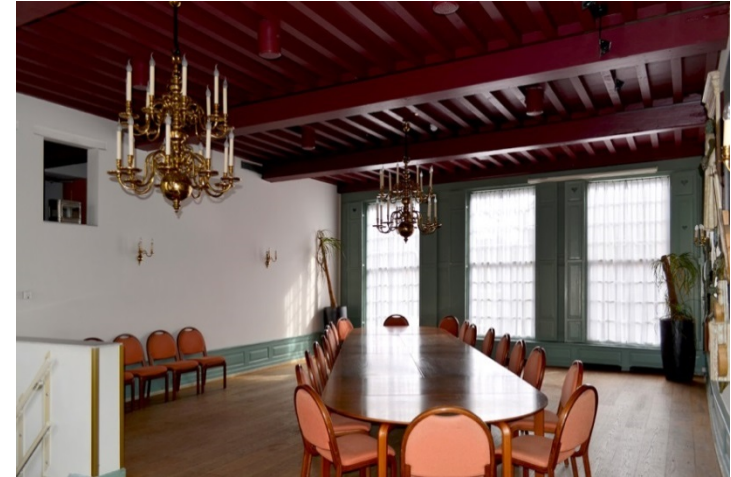
36. Ambachtshuis, dwarsdoorsnede gezien vanuit het zuiden met zicht op de noordmuur, bestaande toestand, 1975 (GAV, AGV2.07.351, inv.nr. 2372 (Map VII), detail; bewerkt door *De Fabryck*): ter plaatse van de zaal is er zicht op de schoorsteen met mantel (omstreeks 1870) en de vensters van 1810-1830, en de lambrisering en het trapje (rechts) van omstreeks 1740; de vensters en schoorsteen met mantel zijn in 1980-1982 verwijderd, waarbij de lambrisering en het trapje ingrijpend zijn gerestaureerd.
37. Ambachtshuis, bel-etage, zaal vanuit het noordwesten, met zicht op de trap uit 1981-1982 naar de begane grond, en links het trapje naar de overloop boven de voormalige steeg, 2021.
38. Ambachtshuis, bel-etage, zaal vanuit het noordwesten richting de vensters in de zuimuur (voorzijde), die zijn voorzien van binnenluiken van omstreeks 1740, 2021.

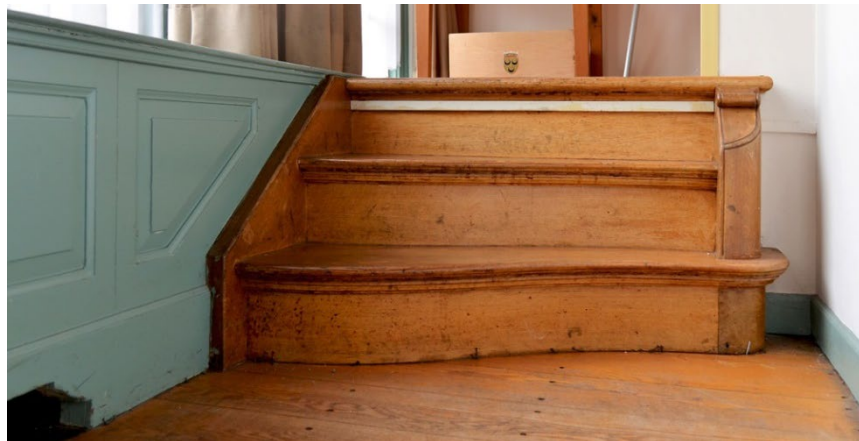
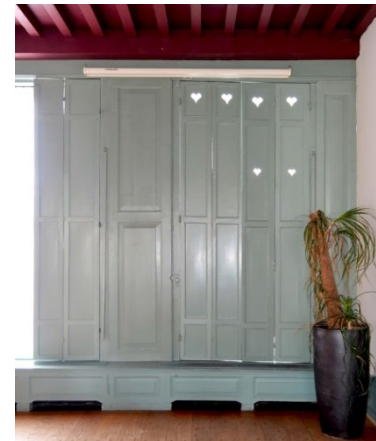
39. Ambachtshuis, bel-etage, zaal, het trapje in de noordoosthoek van omstreeks 1740 (maar gekopieerd in 1980-1982), dat oorspronkelijk leidde naar de trap naar de zolder, die zich op overloop boven de voormalige steeg bevond, 2021.
40. Ambachtshuis, bel-etage, zaal, zuidmuur, de gesloten binnenluiken van omstreeks 1740 van het westelijke venster, die bovenin zijn voorzien van hartvormige openingen, net als de luiken van het oostelijke venster, 2021.

hoektrapje bij de achtergevel de verdieping van de steeg te bereiken, waar zich tot 1980 een trap naar de zolder bevond (afb. 78, 79).

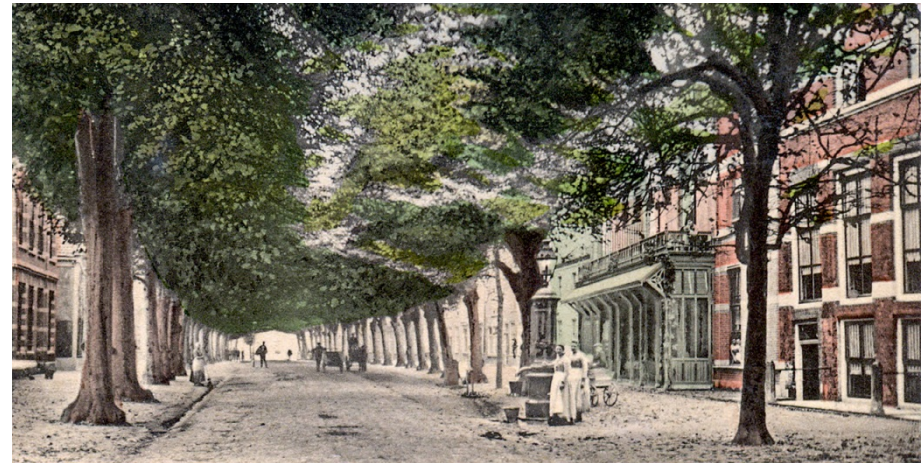
42. Voorstraat vanuit het oosten, met rechts het Ambachtshuis, waar het souterrain sinds ongeveer 1870 ook vensters heeft, omstreeks 1900 (GAV Beeldbank).

In verband hiermee onderging het pand verschillende wijzigingen. Zo kreeg de onderpui van de voorgevel zijn twee vensters (met empire-ramen) (afb. 41, 42, 45) en werd de toegang vanaf de Voorstraat via de voormalige steeg opgeheven. Tegen de achtergevel verrees een buitentrap naar de bel-etage, bereikbaar via de gang westelijk in het souterrain, met een doorgang in de meest oostelijke travee, dus boven de voormalige steeg (afb. 46). Aan deze kant werd op de bel-etage tevens een kachelschoorsteen aangebracht, tegen de penant tussen de vensters, wat doet vermoeden tegelijkertijd de centrale dwarsmuur zal zijn verwijderd (afb. 36). Naast dit alles zal Steengracht de top van de voor-en achtergevel (deels) opnieuw hebben laten opmetzelen, met gebruikmaking van destijds moderne steen (afb. 7, 69).<sup>21</sup>

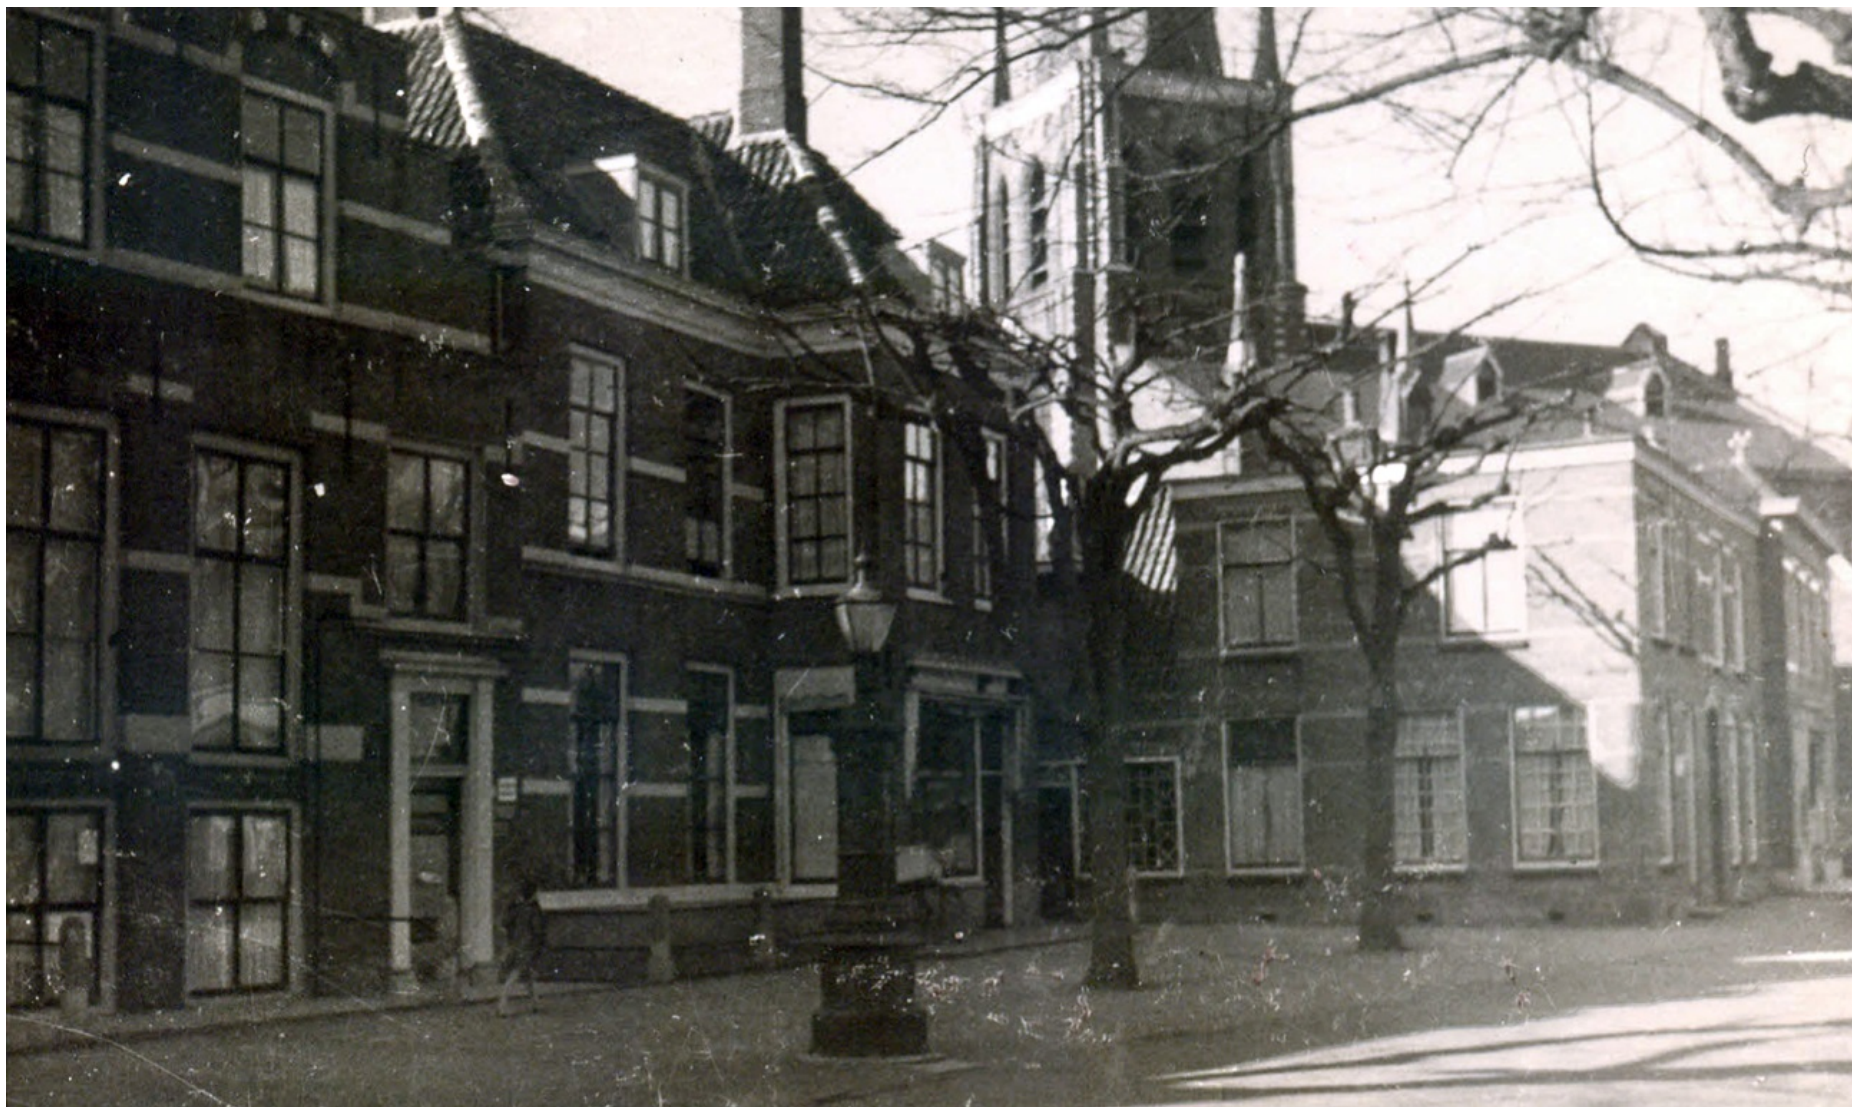
45. Voorstraat, met zicht op het Ambachts- en Baljuwhuis vanuit het zuidwesten; de onderpui van het uitgebouwde deel van het Baljuwhuis bevat nu de etalage van slagerij Van Grundeken, omstreeks 1930 (GAV Beeldbank).

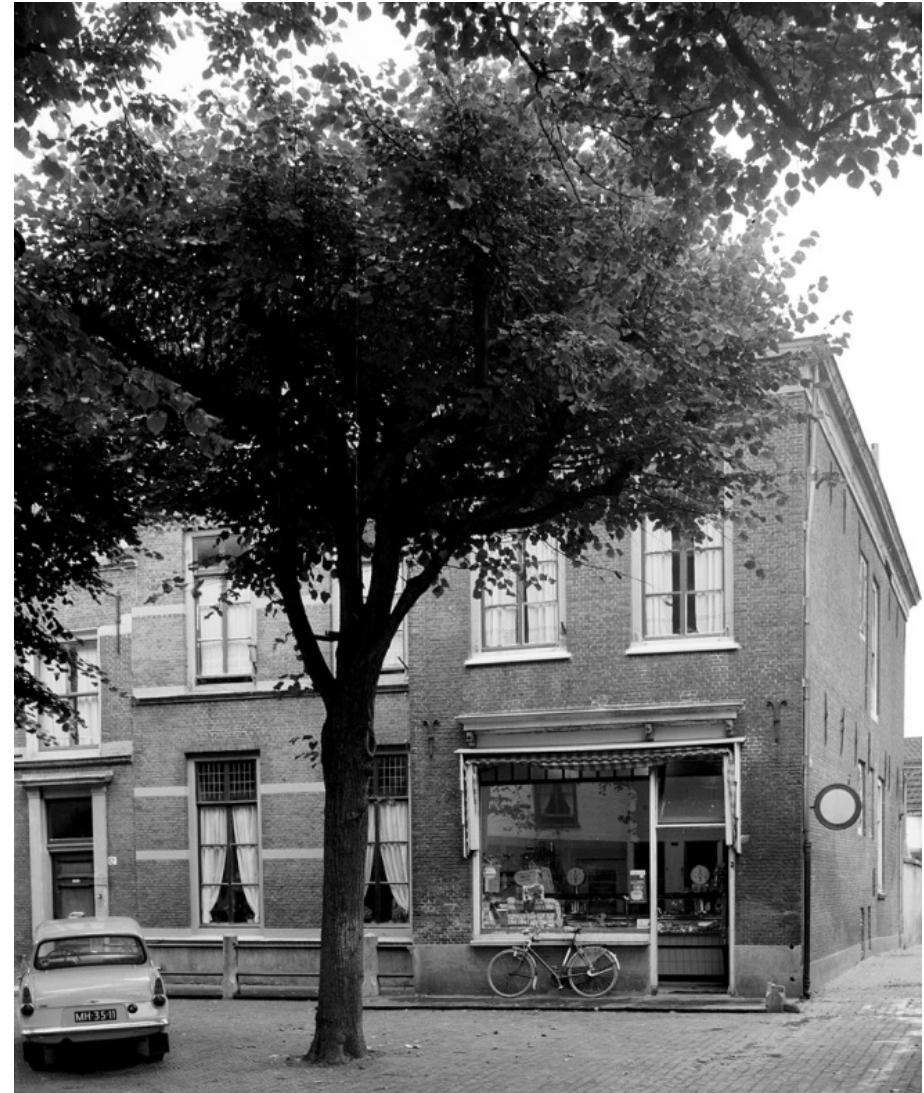
48. Baljuwhuis, voorgevel (zuid), met oostelijk slagerij Van Grundeken, voorzien van een etalagepui van omstreeks 1916, 1963 (RCE Beeldbank).

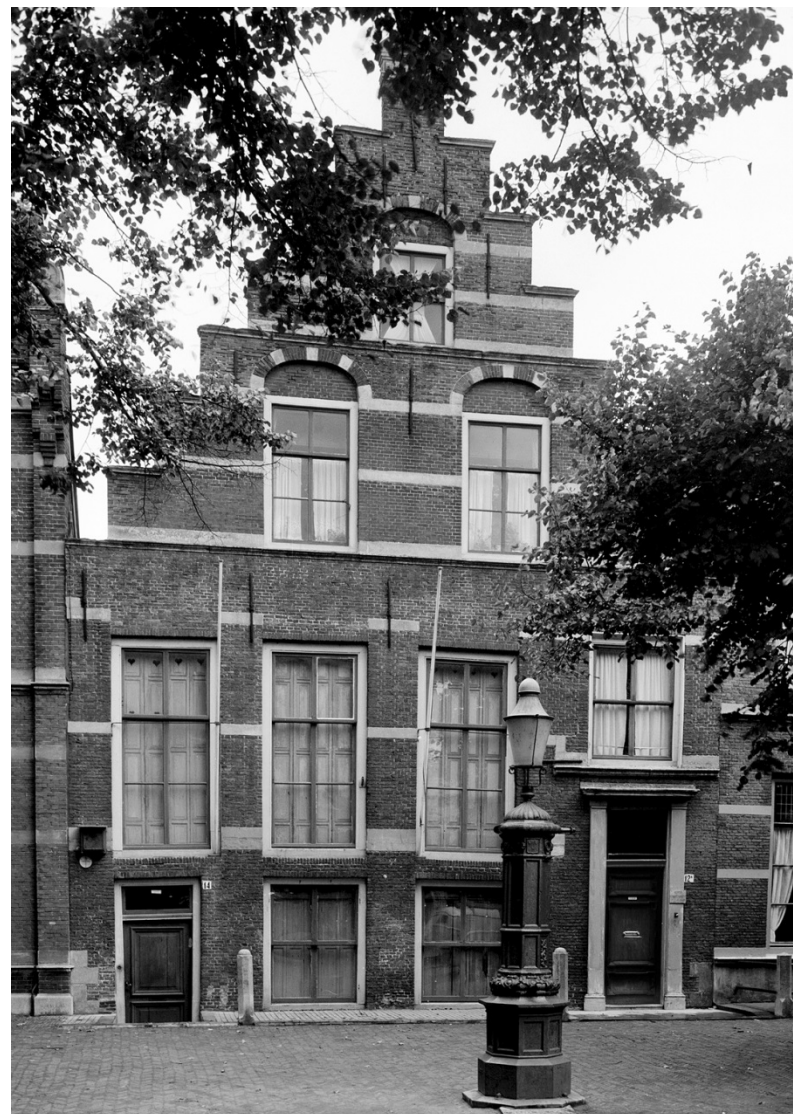
51. Ambachtshuis; zowel de vensters ter plaatse van het souterrain als op de bel-etage zijn voorzien van binnenluiken, maar na de restauratie van 1980-1982 zijn die van het souterrain niet teruggekeerd, 1963 (RCE Beeldbank).

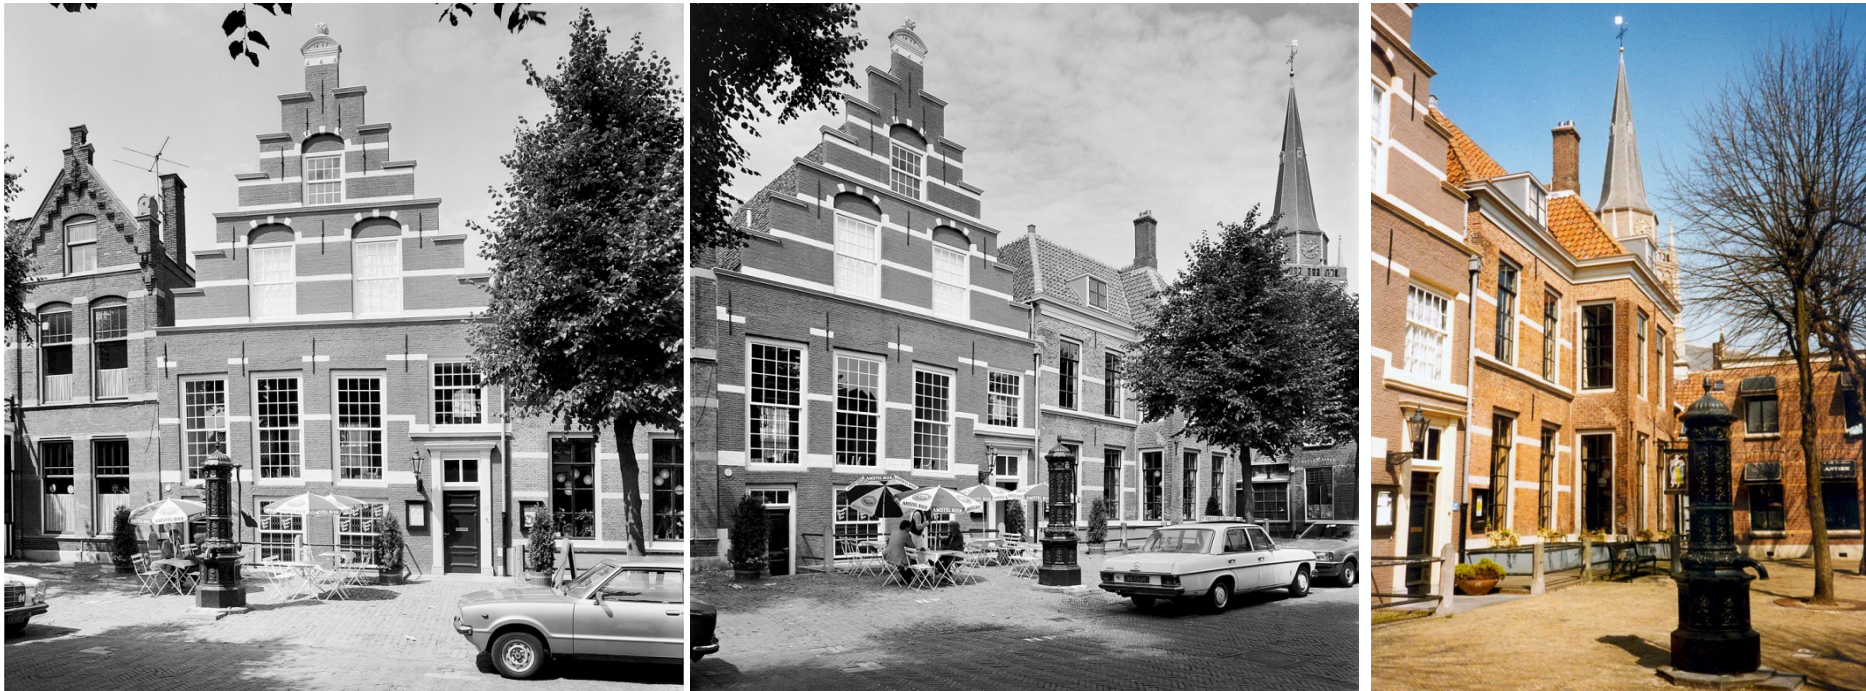
59. Ambachtshuis vanuit het westen na oplevering van de restauratie, waarbij de gevel is geschilderd om het in de late negentiende eeuw vernieuwde metselwerk van de top de maskeren; de kleur zou zijn aangetroffen op de zeventiende-eeuwse baksteen, omstreeks 1980, 1983 (RCE Beeldbank).
60. Ambachts- en Baljuwhuis vanuit het zuidwesten na oplevering van de restauratie, 1983 (RCE Beeldbank).
61. Baljuwhuis vanuit het zuidwesten, met links nog net de geschilderde gevel van het Ambachtshuis, 1996 (GAV Beeldbank).

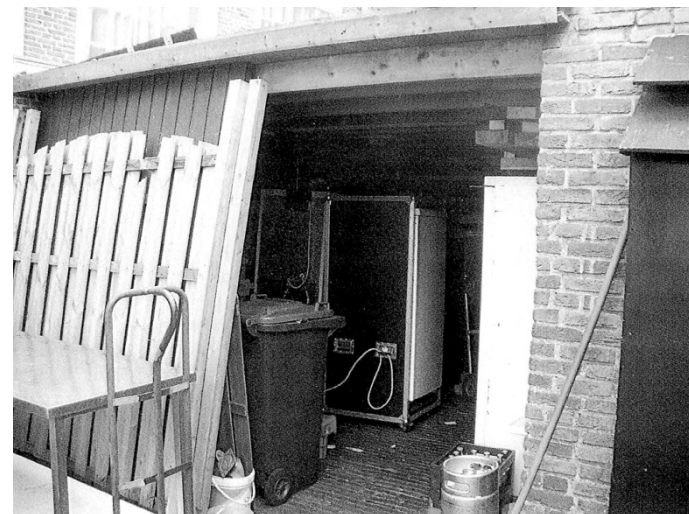
62. Ambachtshuis, achterzijde, de juist opgeleverde overkapping aan de westzijde, tussen de achtergevel en de fietsenstalling (rechts) uit 1983, 2012 (BGV, 16122).

In het Ambachtshuis verdween op de verdieping (overloop) de trap naar de zolder, in het Baljuwhuis de vermoedelijk negentiende-eeuwse trap westelijk op de begane grond (gang) (afb. 76, 77). Hierboven kwam een trap in historische stijl tot stand, die de functie van de gesloopte trap van het Ambachtshuis overnam (afb. 78, 79). Verder werd de oudere bordestrap van het Baljuwhuis aan de oostkant reconstruerend vernieuwd, zoals dit, en dan vooral in het Ambachtshuis, ook gebeurde met vrijwel alle kozijnen, ramen en deuren, onder behoud (en aanpassing) van de aanwezige lambriseringen. Ten behoeve van de nieuwe functies - gemeentelijke vergaderlocatie (Ambachtshuis) en horeca (Baljuwhuis) - voorzagen men het Ambachtshuis van een (nieuwe) trap naar de bel-etage, een toiletgroep (achterin het souterrain) en een pantry (op de bel-etage), en werd het Baljuwhuis uitgerust met een professionele keuken en een lift, terwijl verder op de begane grond een doorbraak werd gemaakt tussen de beide voorkamers (restaurant). Bovendien kregen beide panden aansluitend, in 1982-1983, een losse (fietsen)berging aan de achterzijde (afb. 62, 63).

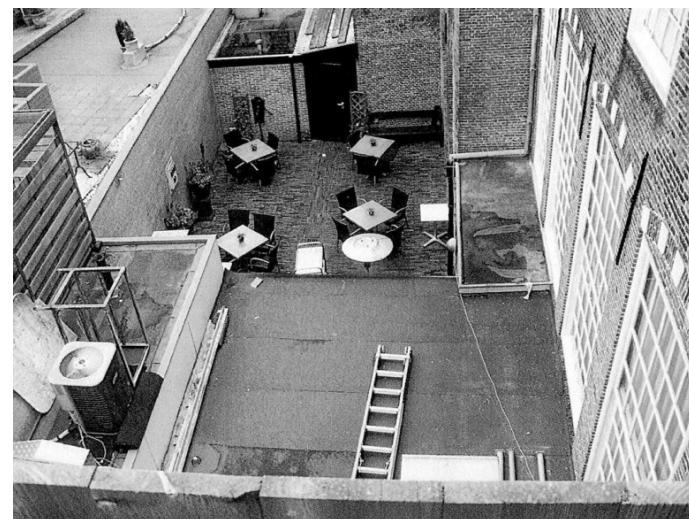
63. Ambachts- en Baljuwhuis, achterzijde vanuit het westen, met zicht op de overkapping uit 2012 (voorgrond) tussen de achtergevel en de fietsenstalling (links), en op de achtergrond in de noordoosthoek de berging uit 1982, die inmiddels ook is uitgebreid met een overkapping, 2012 (BGV, 16122).

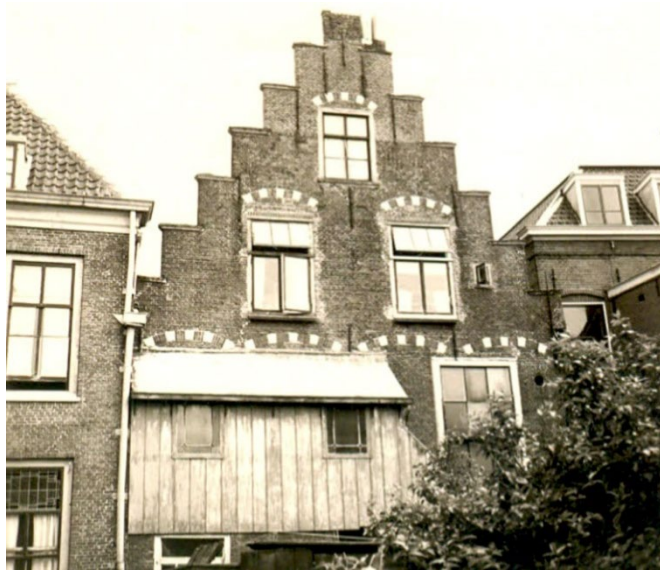
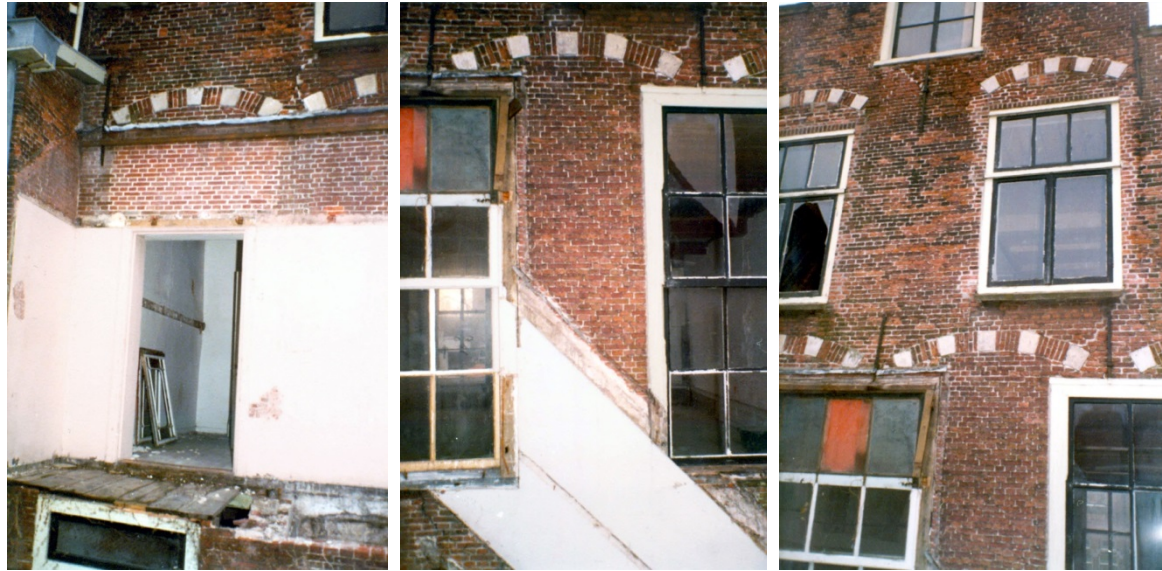
69. Ambachtshuis, achtergevel (noord), met de trapaanbouw van omstreeks 1870 die leidde naar de overloop boven de voormalige steeg, 1953 (GAV Beeldbank).  
 70. Ambachtshuis, achtergevel (noord), ter plaatse van de verdieping na verwijdering van de trapaanbouw tijdens de restauratie, 1980 (GAV Beeldbank); v.l.n.r.: het oostelijke deel met de doorgang, het centrale deel en het centrale deel met de zolder- en vlieringvensters: in 1810-1830 zijn de vier vensters op de bel-etage vervangen door drie exemplaren, voorzien van empire ramen, waarbij de vier zeventiende-eeuwse vensterbogen met hun blokjes zijn gehandhaafd; omstreeks 1870 heeft het oostelijke (links) venster plaatsgemaakt voor de doorgang van de nieuwe trapaanbouw naar de overloop boven de voormalige steeg.

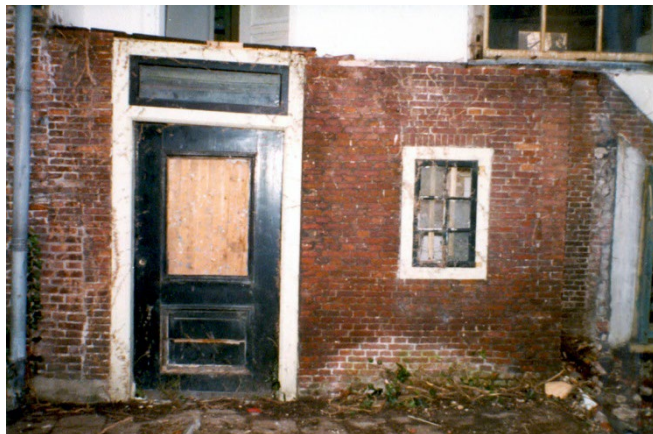
71. Ambachtshuis, achtergevel (noord), de aanbouw met privaat van omstreeks 1740, waarboven zojuist de trapaanbouw uit 1870 is verwijderd, 1980 (GAV Beeldbank).

Overigens lijkt in dit verband ook de aanbouw met het privaat aan de achterzijde tot stand te zijn gekomen, mogelijk met als doel het privaat te verwijderen uit de voormalige steeg (afb. 71, 72, 75).

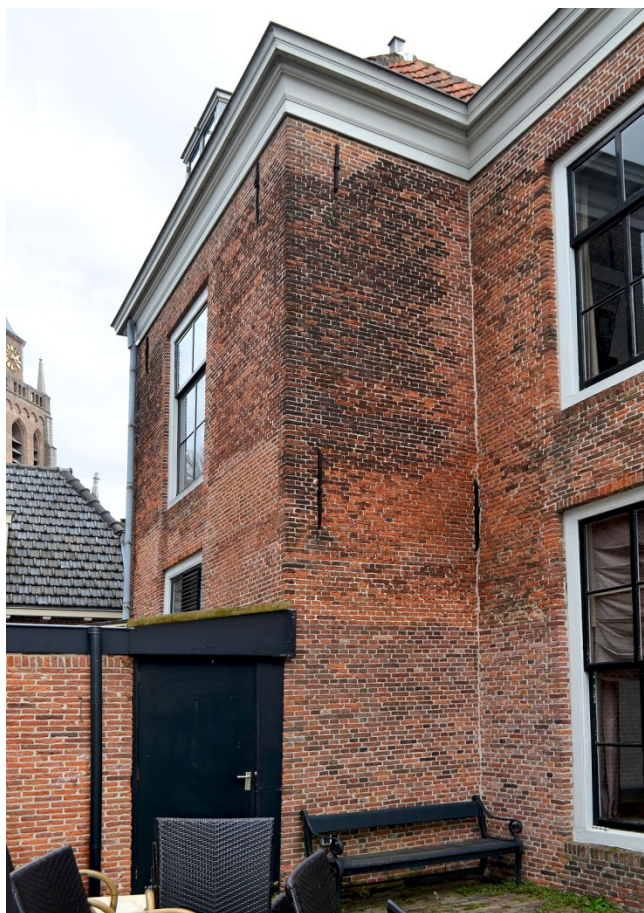
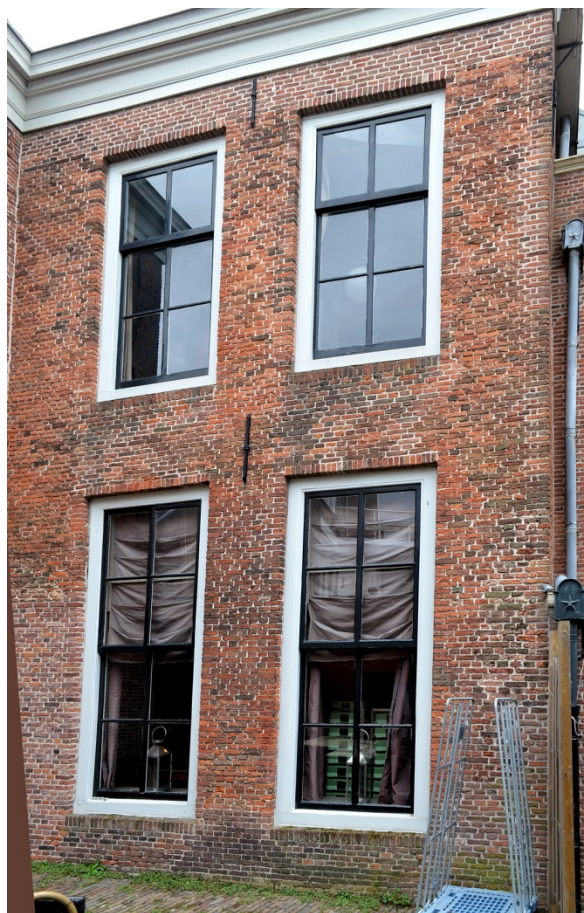
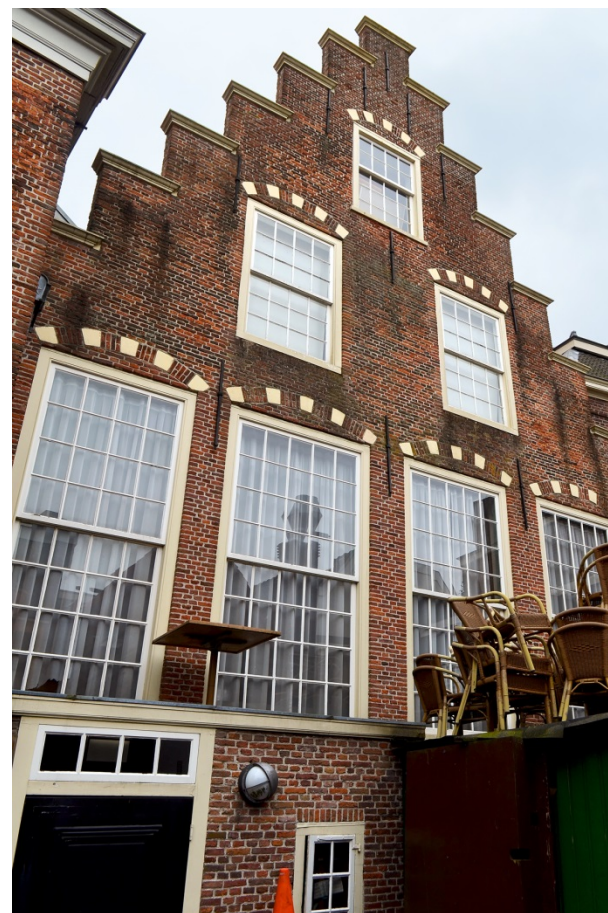
73. Baljuwhuis, achtergevel (noord), oostzijde vanuit het noordwesten, 2021.  
74. Baljuwhuis, achtergevel (noord), westzijde vanuit het noordwesten, 2021.  
75. Ambachtshuis, achtergevel (noord) vanuit het noordoosten, 2021.
