# AMBACHTS- EN BALJUWHUIS TE VOORSCHOTEN

## WAARDESTELLEND BOUWHISTORISCH ONDERZOEK

Adres: Voorstraat 12-14, 2251 BN Voorschoten  
Kadastrale aanduiding: Gemeente Voorschoten, Sectie B, nr. 7143  
Rijksmonument nrs.: 38024 (nr. 12) en 38025 (nr. 14)

Maart 2021

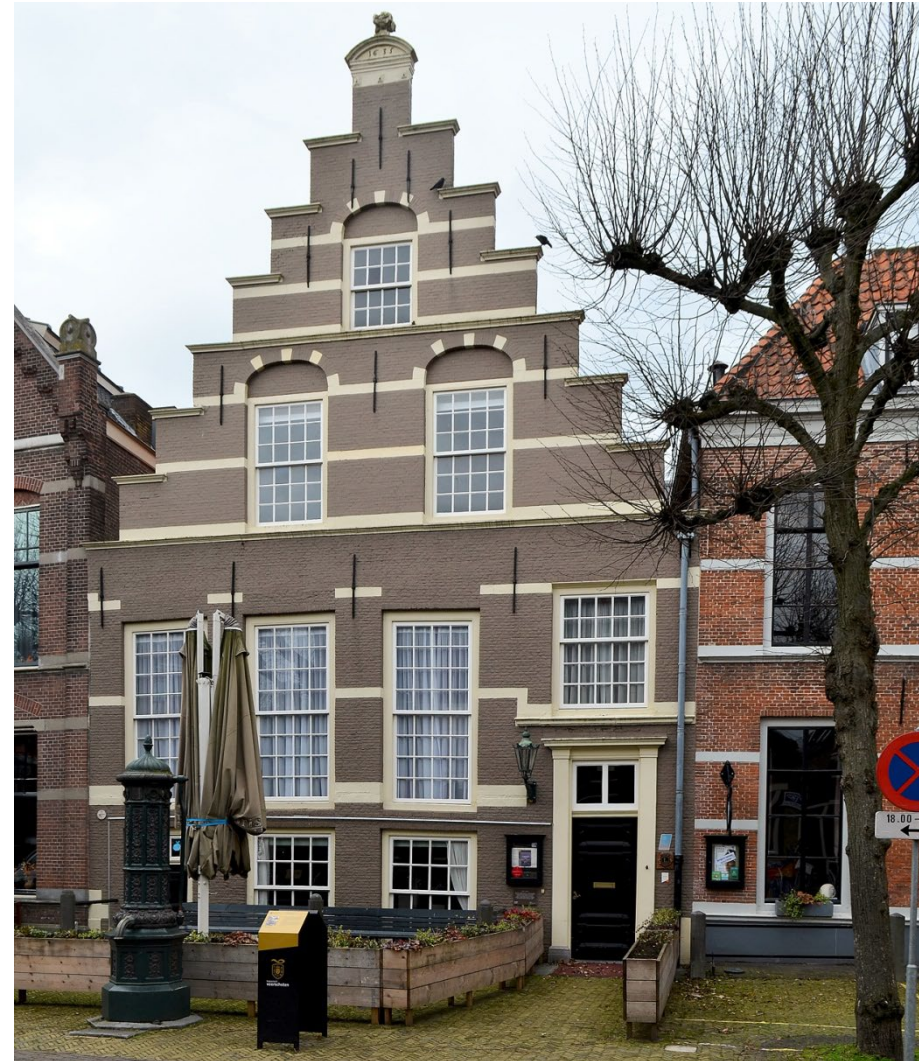
90. Ambachtshuis, voorgevel (zuid), het metselwerk is verrijkt met banden, lijsten en hoek- en boogstenen van (geschilderde) Bentheimersteen; de gevel is in 1980-1982 geschilderd op grond van kleursporen en is na 2000 opnieuw geschilderd in de huidige kleurstelling.

De voorgevel (zuid; afb. 90-98) is opgetrokken uit metselwerk van in 1981-1982 geschilderde (rode) handvormsteen van ca. 19,5 x 9 x 4 cm (10 lagen = 48 cm), platvol gevoegd met een dagstreep. Het metselwerk is verrijkt met banden, lijsten en hoek- en boogstenen van (geschilderde) Bentheimersteen, terwijl de dekplaten van de geveltrappen zijn vervaardigd van Franse kalksteen (Vaurion) en dateren van 1980-1982. Overigens is de top vanaf de onderste waterlijst opnieuw opgemetseld, waarschijnlijk omstreeks 1900 met gebruikmaking van vormbaksteen.

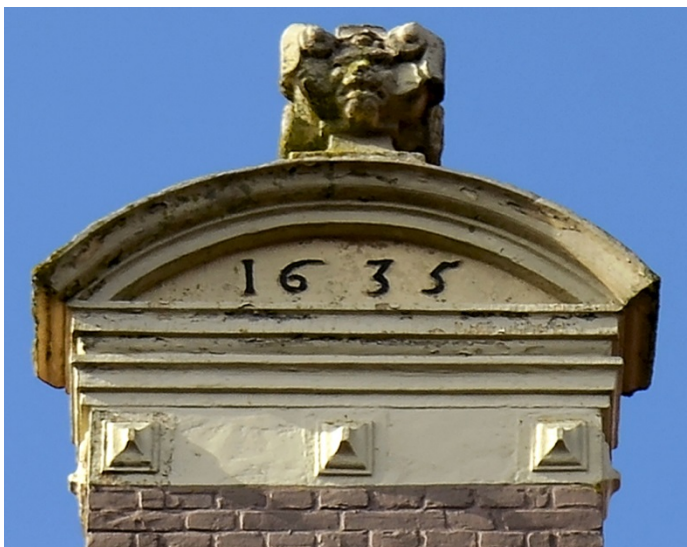
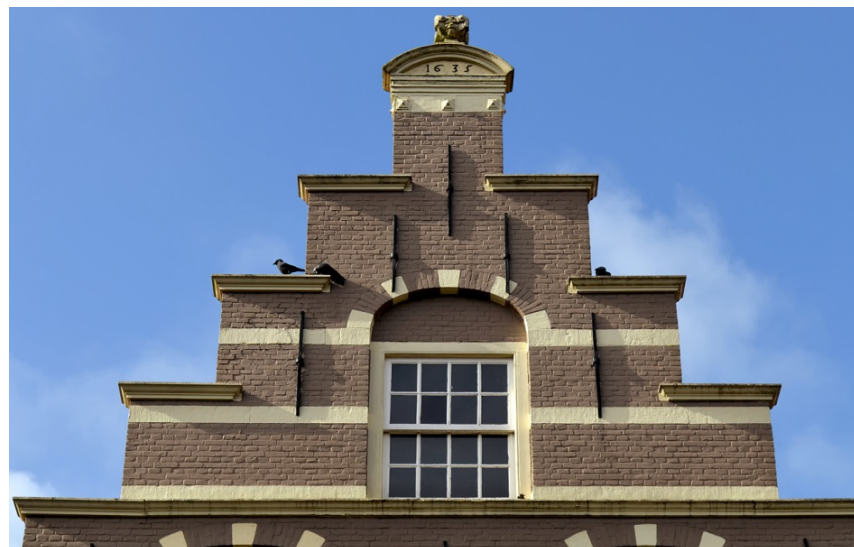
91. Ambachtshuis, voorgevel (zuid), geveltop voorzien van het jaartal '1635' met bovenop het segmentfronton een geblinddoekte kop (waarschijnlijk Vrouwe Justitia).  
92. Ambachtshuis, voorgevel (zuid), geveltop, de dekplaten van de geveltrappen zijn vervaardigd van Franse kalksteen (Vaurion) en dateren van 1980-1982.

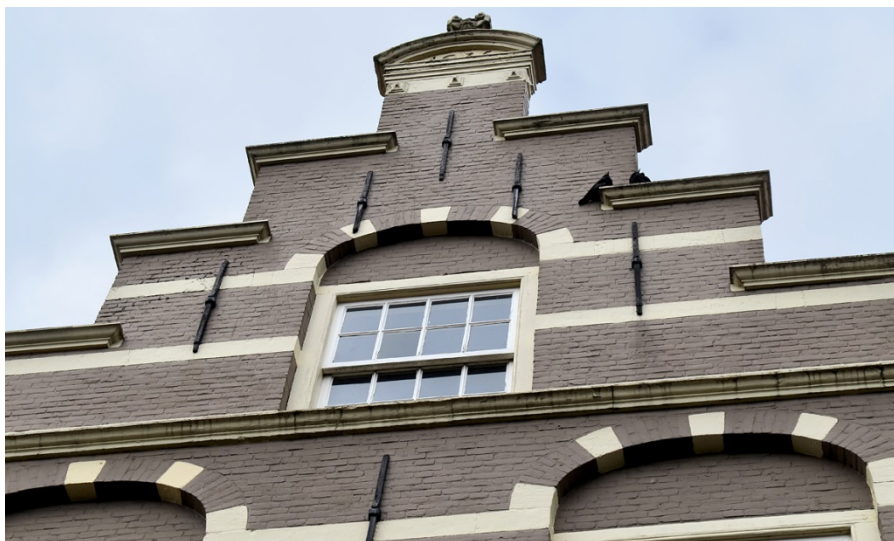
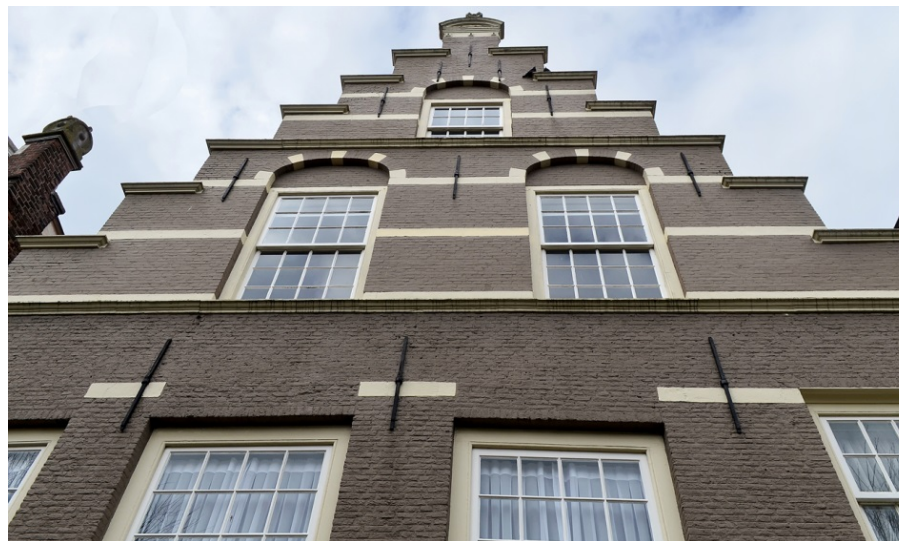
93. Ambachtshuis, voorgevel (zuid), de kozijnen van de vensters dateren van omstreeks 1740, terwijl de ramen in 1980-1982 zijn gereconstrueerd.  
94. Ambachtshuis, voorgevel (zuid), de geveltop is vanaf de onderste waterlijst opnieuw opgemetseld, waarschijnlijk eind negentiende eeuw met gebruik van vormbaksteen.

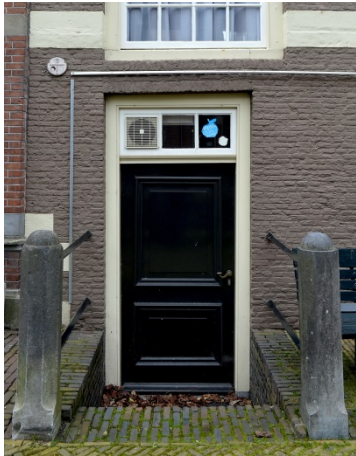
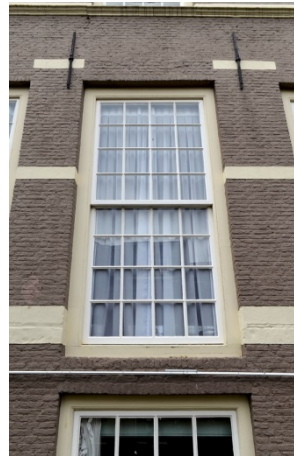
95. Ambachtshuis, voorgevel (zuid), de westelijke doorgang dateert waarschijnlijk van omstreeks 1810-1830, terwijl de deur is gekopieerd in 1980-1982, toe ook het bovenraam is aangebracht.

96. Ambachtshuis, voorgevel (zuid), een van de vensters van de bel-etage, waarvan de kozijnen dateren van omstreeks 1740, terwijl de ramen zijn gereconstrueerd in 1980-1982.

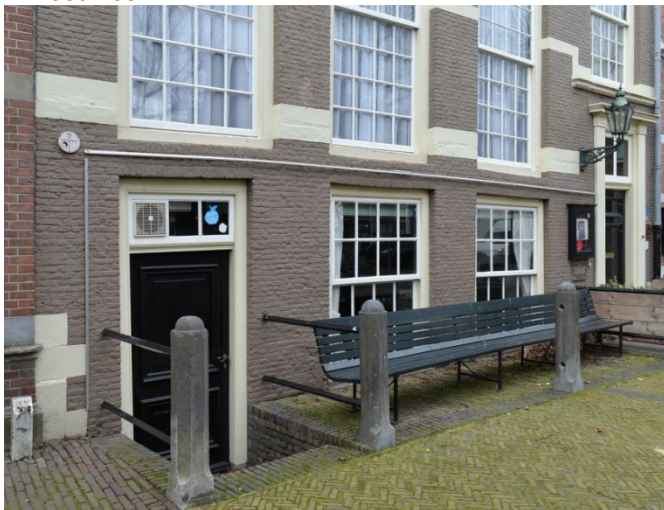
97. Ambachtshuis, voorgevel (zuid), de vensters ter plaatse van het souterrain zijn omstreeks 1870 ingebracht, maar vervangen in 1980-1982, waarbij de ramen zijn gereconstrueerd.

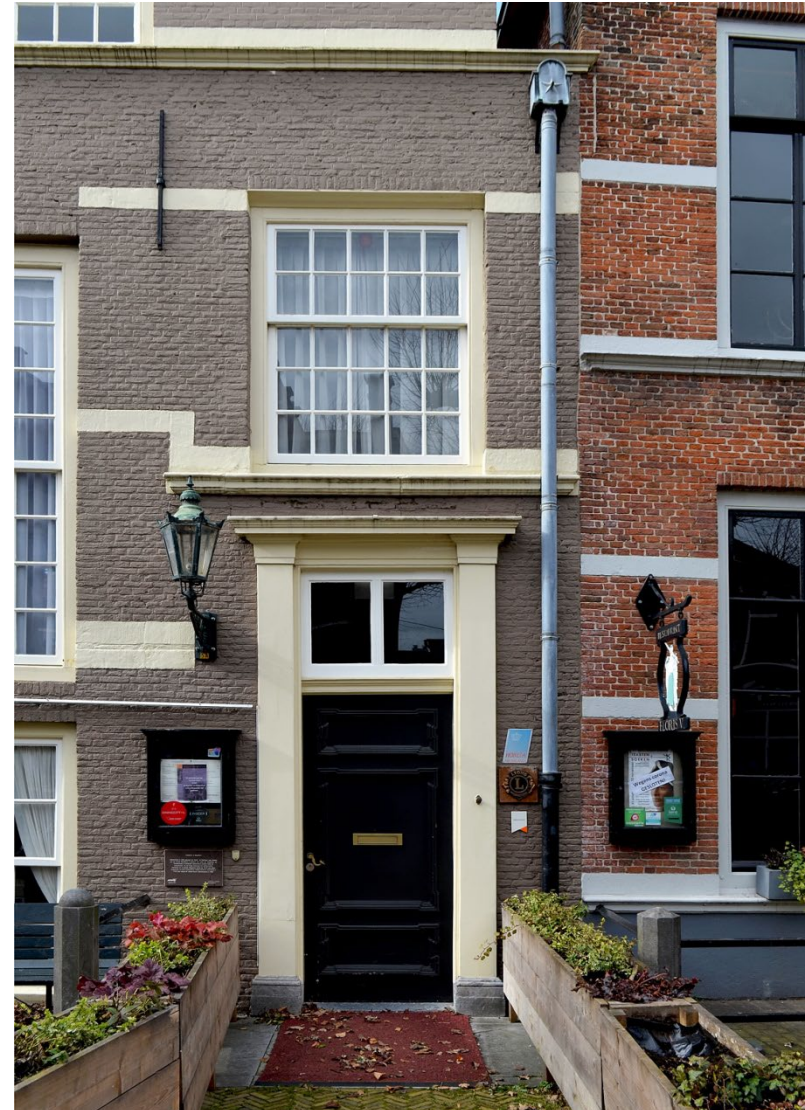
98. Ambachtshuis, voorgevel (zuid), de toegang tot de voormalige steeg, voorzien van een ingangspartij van omstreeks 1740, behalve de deur en het bovenraam (uit 1810-1830) en de in 1980-1982 gereconstrueerde tussenstijl van dit raam.

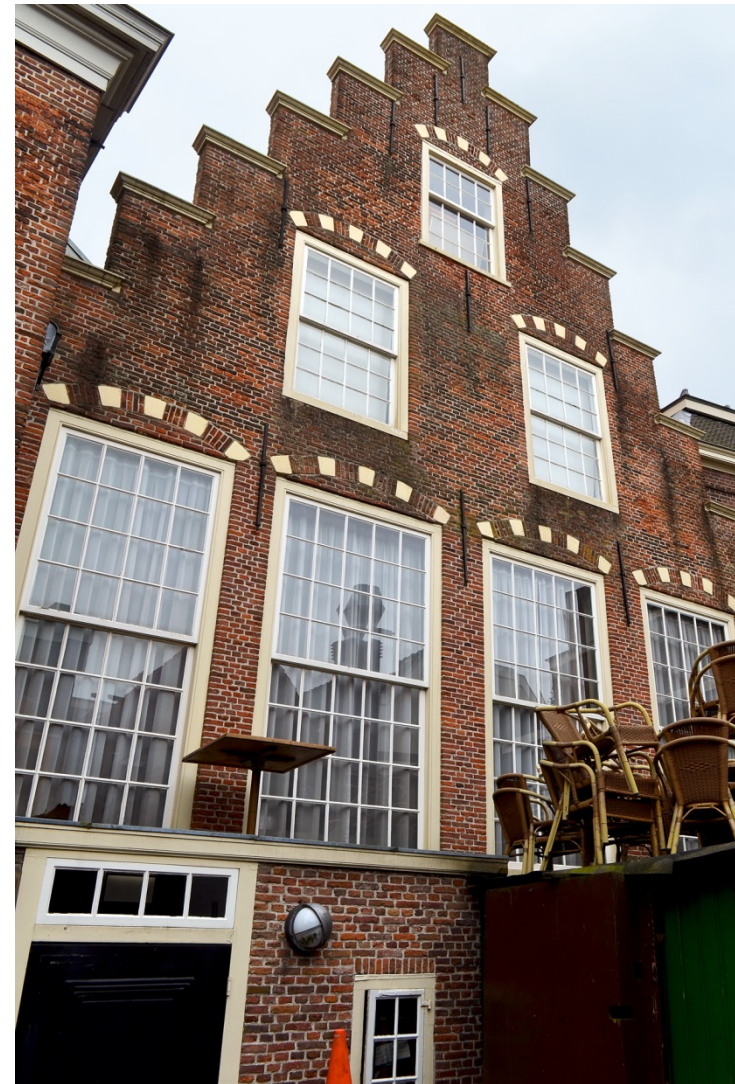
99. Ambachtshuis, achtergevel (noord), het metselwerk is hetzelfde metselwerk als dat van de voorgevel, zij het dat de top hier (eind negentiende eeuw) opnieuw is opgemetseld vanaf de traptreden halverwege het topvenster, en er geen verlaag is aangebracht.

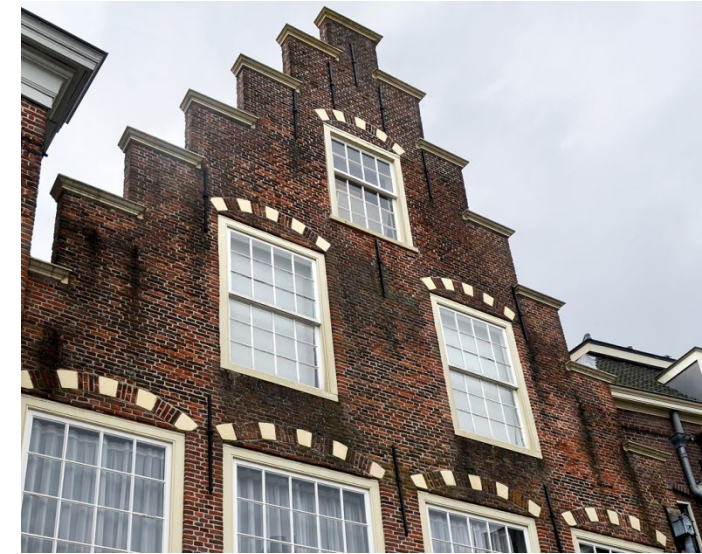
100. Ambachtshuis, achtergevel (noord), geveltop, voorzien van vensters met kozijnen van omstreeks 1740, terwijl de ramen in 1980-1982 zijn gereconstrueerd.

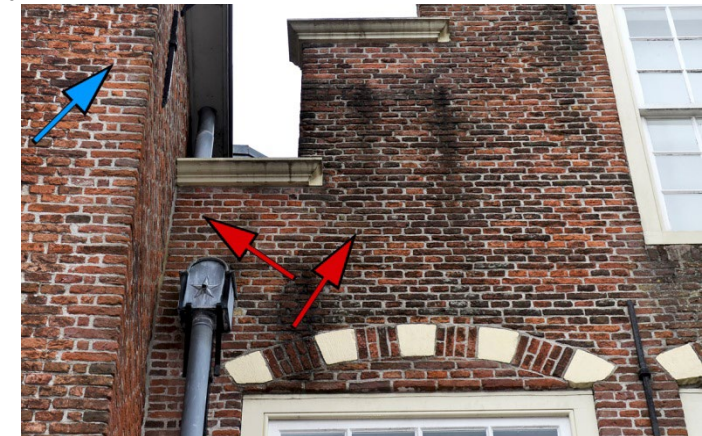
101. Ambachtshuis, achtergevel (noord), detail van de oostzijde; het metselwerk is ter plaatse van de treden in 1980-1982 hersteld of zelfs vervangen, toen ook de dekplaten van Franse kalksteen (Vaurion) zijn aangebracht. De pijlen wijzen naar klezoren (= kwarten van een baksteen in de lengte), ook bij de westbeuk van het Baljuwhuis (links: 1640-1641).

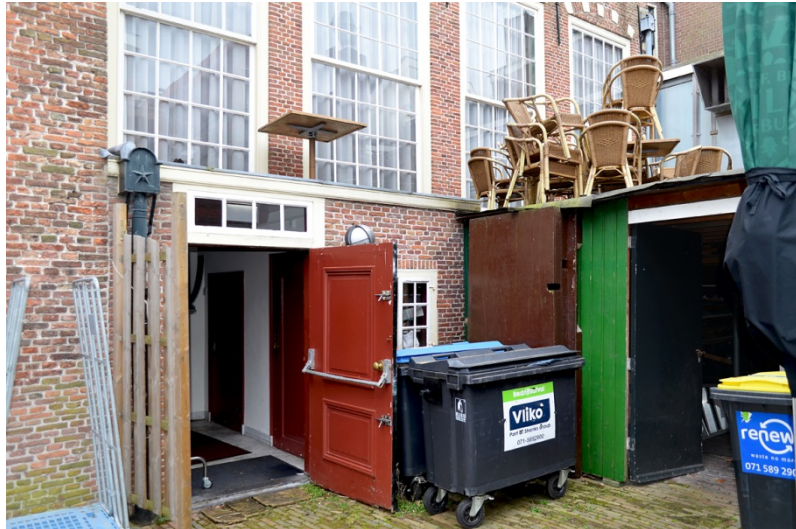
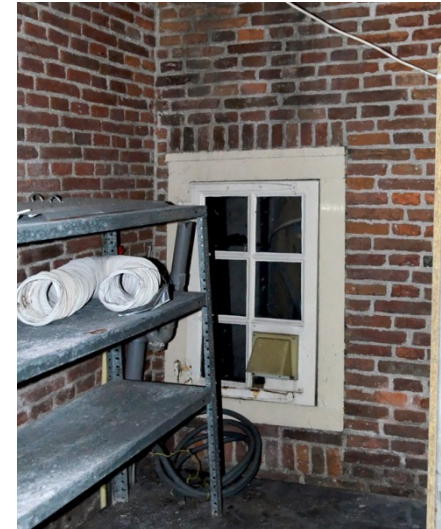
102. Ambachtshuis, achtergevel (noord), de aanbouw met privaat van omstreeks 1740; het (aangescherfde) kozijn van de doorgang, de (aangeheelde) deur en het bovenraam stammen nog uit omstreeks 1740, evenals het westelijke venster, waarvan het raam echter een kopie uit 1980-1982 is.
103. Ambachtshuis, achtergevel (noord), begane grond onder de overkapping (2012), het oostelijke venster (omstreeks 1740) dat in 1980-1982 in zijn geheel is gekopieerd.

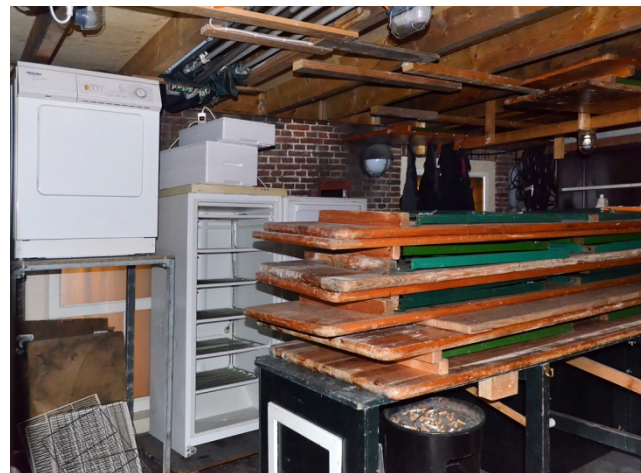
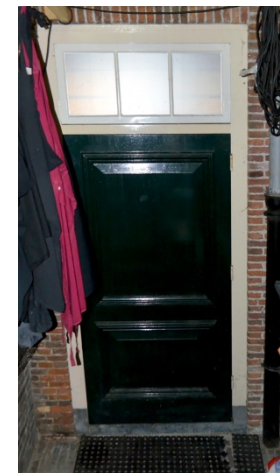
104. Ambachtshuis, achtergevel (noord), begane grond onder de overkapping (2012), het westelijke venster (1810-1830; gedeeltelijk aan het zicht onttrokken) is in 1980-1982 in zijn geheel gekopieerd; rechts nog net de westelijke doorgang.
105. Ambachtshuis, achtergevel (noord), begane grond onder de overkapping (2012), de westelijke doorgang die mogelijk al stamt uit 1635-1637, maar in 1980-1982 is voorzien van een deur en kozijn die kopieën zijn de corresponderende doorgang in de voorgevel (van (op zijn laatst) omstreeks 1810-1830).

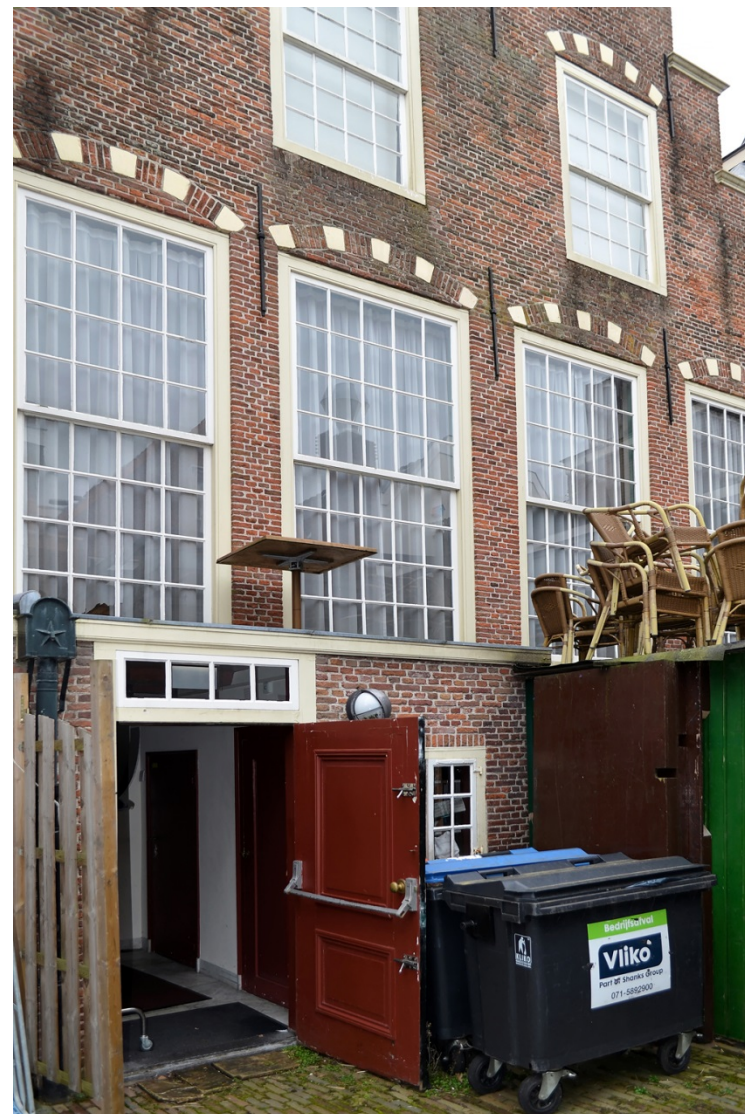
106. Ambachtshuis, achtergevel (noord), de vensters op de bel-etage inclusief de penanten ertussen zijn in 1980-1982 volledig gereconstrueerd, net als de ankerschietter tussen het eerste en tweede venster vanuit het oosten (links).

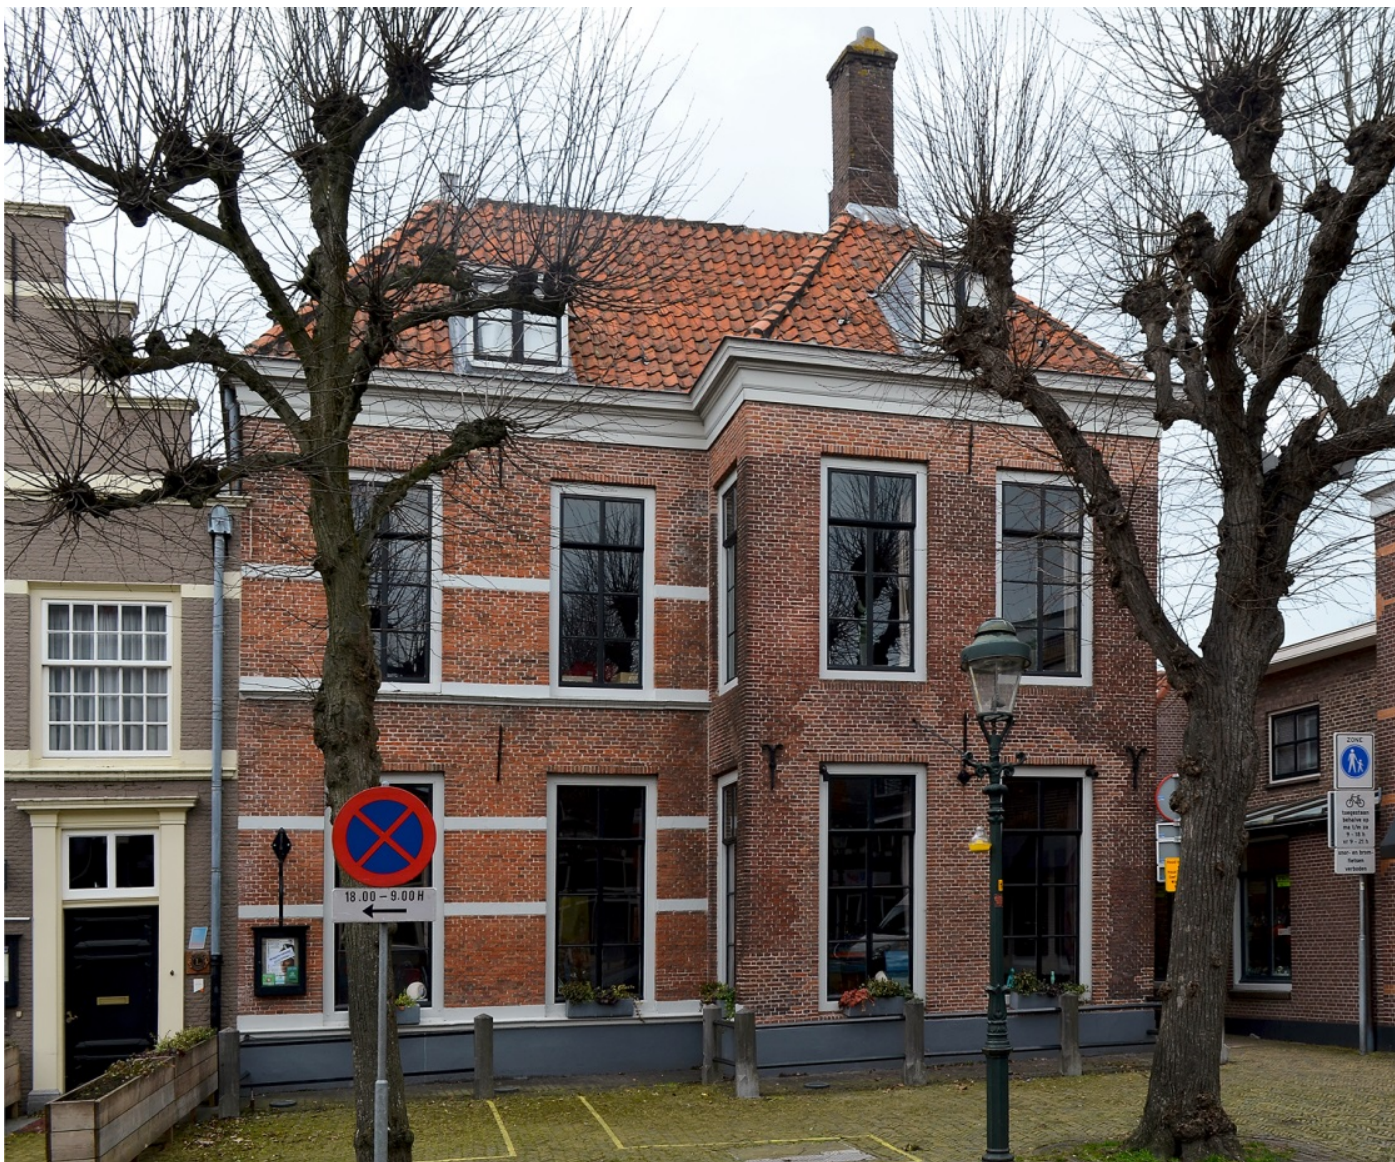
107. Baljuwhuis vanuit het zuidoosten, met rechts de Bakkersteeg, 2021.

De voorgevel van de westbeuk (zuid; afb 107-109) toont hetzelfde metselwerk als het Ambachtshuis, maar met een fractioneel kleinere 10-lagenmaat - 47 cm. Ter verrijking zijn er alleen banden en lijsten van (geschilderde) Bentheimersteen aanwezig, waarvan de onderste,

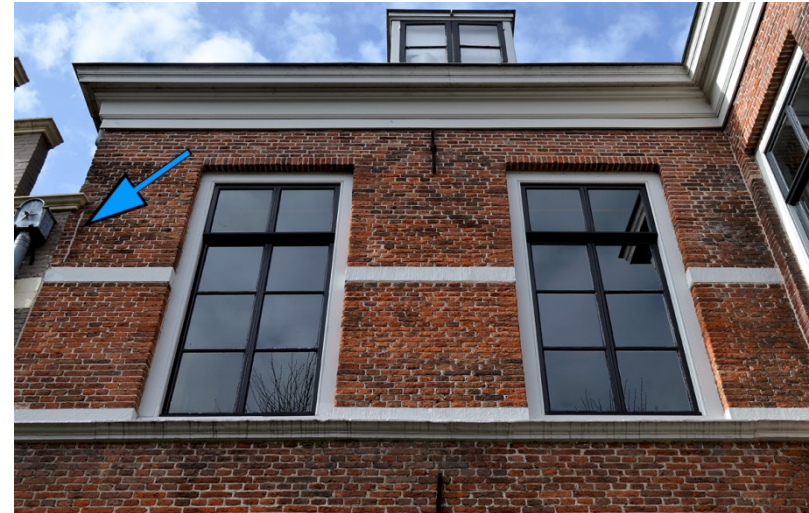
108. Baljuwhuis, voorgevel (zuid), bovenzijde van westbeuk, is omstreeks 1740 voorzien van een rechte lijst; het metselwerk eronder is in 1980-1982 hersteld; pijl wijst naar de schouder van de onderste trede van de geveltrap van het Ambachtshuis, waar de gevel van het Baljuwhuis omheen is gemetseld.

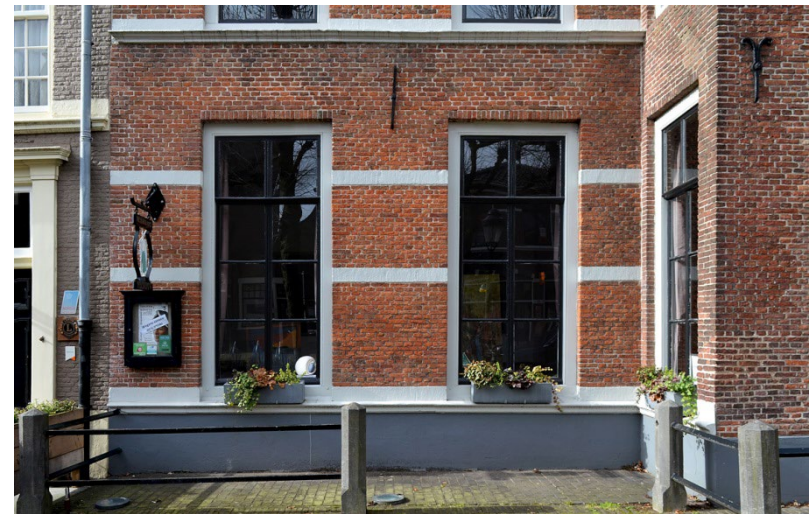
109. Baljuwhuis, voorgevel (zuid), onderzijde van westbeuk, de vensters bezitten kozijnen van omstreeks 1740 en empireramen van 1810-1830.

daterend van omstreeks 1740, een (circa 1916) gepleisterde plint afdekt (afb. 109). Net als de overige banden en lijsten gaan de twee schieters van ankers terug tot omstreeks 1640.

De vensteropeningen, die omstreeks 1740 hun huidige afmetingen en afdekkende rollaag zullen hebben gekregen, zijn uitgerust met ramen van de periode omstreeks 1810-1830, die op de eerste verdieping zijn in 1980-1982 gekopieerd. De afsluitende kroonlijst stamt uit omstreeks 1740, net als bij de andere gevels.

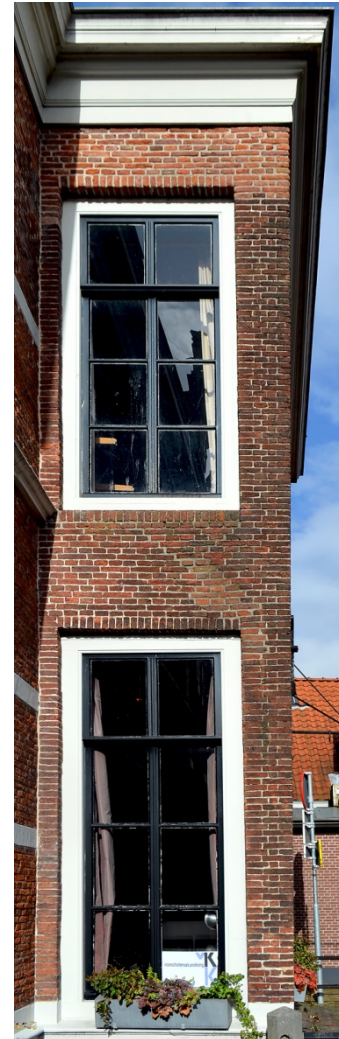
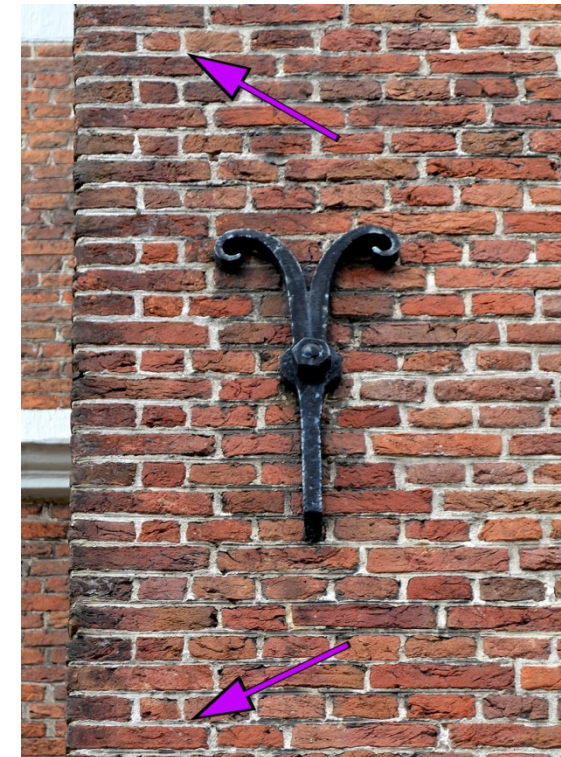
110. Baljuwhuis, westelijke zijgevel van de oostbeuk, de kozijnen dateren van omstreeks 1740, terwijl de ramen in 1980-1982 zijn vernieuwd.

111. Baljuwhuis, voorgevel (zuid) van de oostbeuk, westelijk bevindt zich een van de twee resterende ankers uit 1916 (slagerij) met hun schietters. Pijlen wijzen naar klezoren (en die ertussen), enigszins ouderwets omstreeks 1740 maar wellicht toegepast op aan te sluiten bij het metselwerk van de westbeuk.

De aansluitende (westelijke) zij- en voorgevel van de oostbeuk van het Baljuwhuis (afb. 110-113) wijkt wat metselwerk betreft hoofdzakelijk af wat steenformaat betreft: 18-18,5 x 9 x 3,5 cm (10 lagen = 47-48 cm); de gepleisterde plint loopt door, zij het bij de voorgevel zonder deklijst. De vensters op de begane grond van de voorgevel zijn inclusief het omliggende metselwerk gereconstrueerd in 1980-1982 - van de gewijzigde toestand uit 1916 resteren alleen de twee ankers met hun schieters; van de overige vensters in beide gevels stammen de kozijnen nog van omstreeks 1740, de ramen van de voorgevel van omstreeks 1810-1830 en die van de zijgevel van 1980-1982.

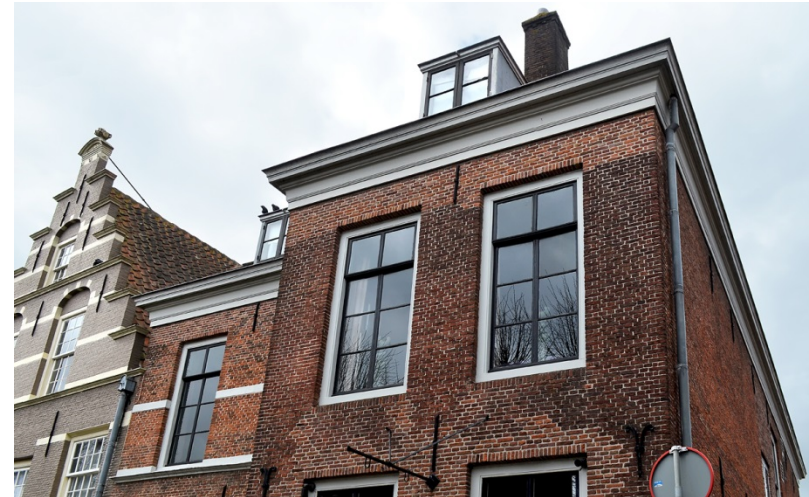
112. Baljuwhuis, voorgevel (zuid), bovenzijde van de oostbeuk van omstreeks 1740; het metselwerk onder de gevellijst (omstreeks 1740) is in 1980-1982 hersteld.

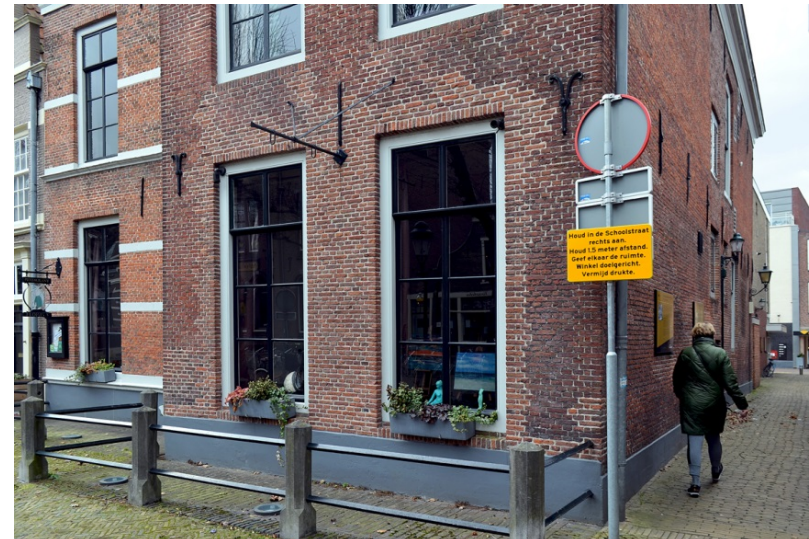
113. Baljuwhuis, voorgevel (zuid), onderzijde van oostbeuk; in 1980-1982 is de etalage van de voormalige slagerij (omstreeks 1916) verwijderd en de pui gereconstrueerd, inclusief de plint en de twee vensters.

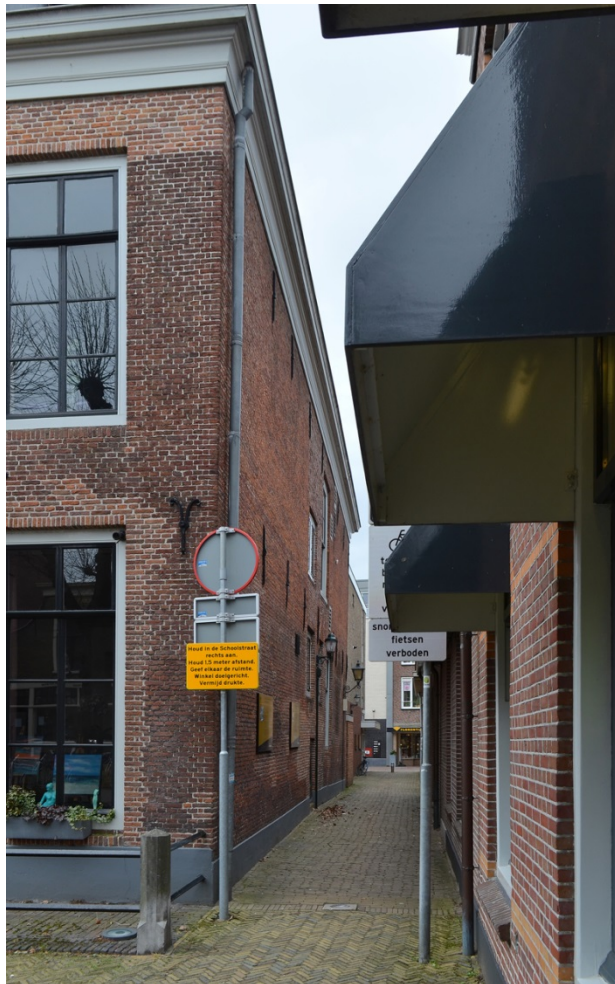
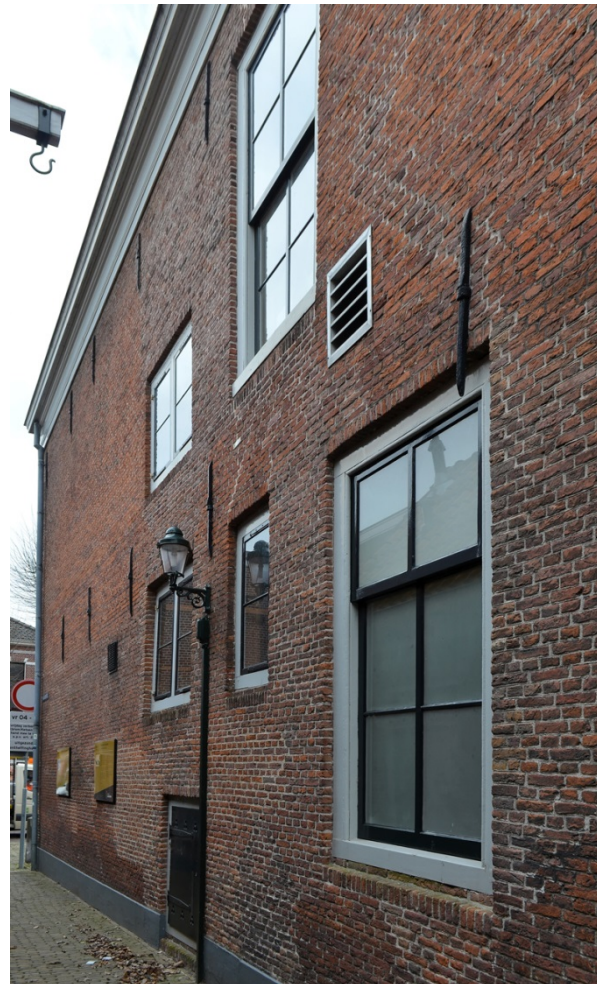
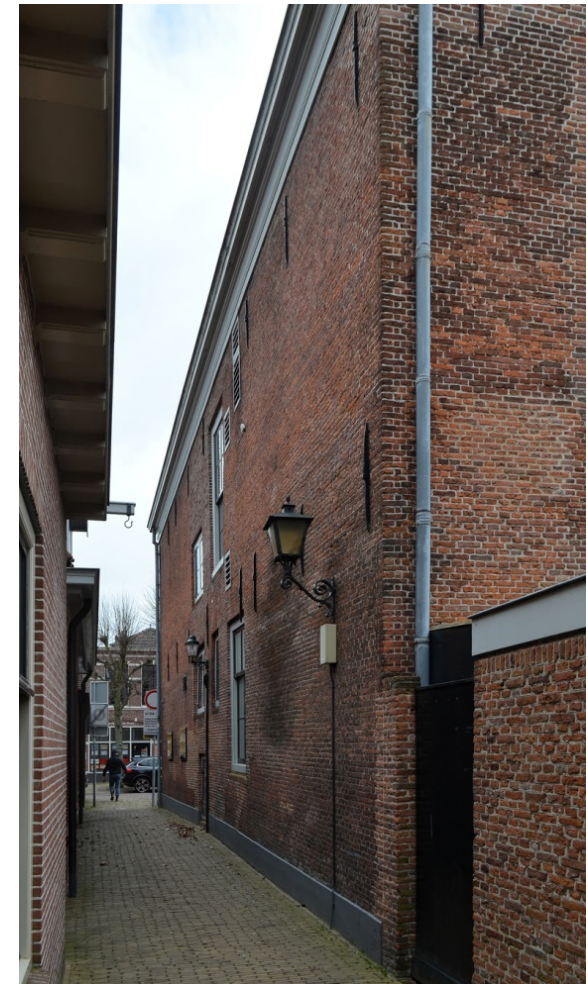
114. Baljuwhuis, zijgevel (oost) aan de Bakkersteeg vanuit het zuiden.

115. Baljuwhuis, zijgevel (oost), alleen centraal bevinden zich vensters; enkele kozijnen dateren nog van omstreeks 1740 of 1810-1830 (noordelijke vensters), maar alle ramen zijn in 1980-1982 gekopieerd, terwijl het kozijn met kelderluik in zijn geheel stamt uit 1980-1982.

116. Baljuwhuis, zijgevel (oost) langs de Bakkersteeg vanuit het noorden; de zettingscheuren in het metselwerk zijn in 1980-1982 hersteld, toen er tevens funderingsverbetering heeft plaatsgevonden.

De oostelijke zijgevel van de oostbeuk van het Baljuwhuis (afb. 114-117) heeft identiek metselwerk, en alleen vensters in de middenzone, bij het trappenhuis. Het venster met buitenluik van de kelder gaat op zichzelf terug tot omstreeks 1740, maar is materieel een reconstructie uit 1980-1982. Van de twee bolvensters erboven (waarvan het onderste met inwendige diefijzers) en het halve bolvenster ernaast dateren de kozijnen nog wel van de bouwtijd maar zijn de ramen kopieën uit 1980-1982, met de kanttekening dat het bovenste bolvenster toen naar beneden is verschoven. Van de noordelijke vensters op de begane grond en de verdieping, aangebracht omstreeks

1810-1830 (achter de ankerschieter van omstreeks 1740) zijn de kozijnen oorspronkelijk maar de ramen gekopieerd in 1980-1982.

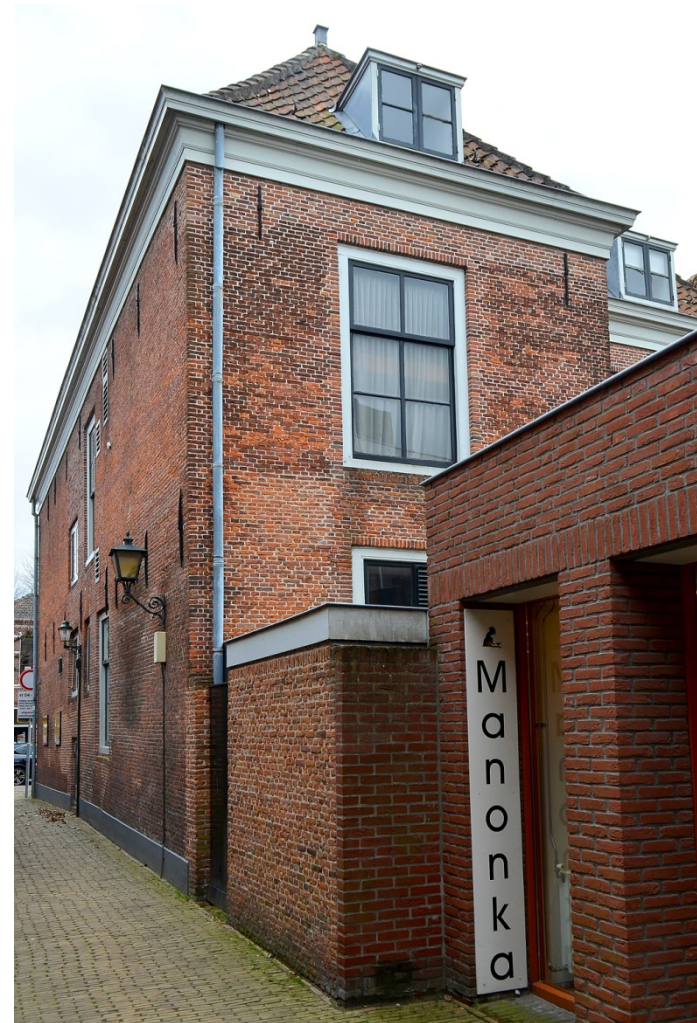
117. Baljuwhuis vanuit het noordoosten met links de Bakkersteeg met de oostgevel en rechts de achtergevel van de oostbeuk; het metselwerk onder de gevelijst (omstreeks 1740) is in 1980-1982 hersteld, terwijl er ook sporen te zien zijn van herstelling in het metselwerk eronder, waar zich in de achttiende en negentiende eeuw aanbouwen bevonden.

De achter- en aansluitende (westelijke) zijgevel van de oostbeuk van het Baljuwhuis (afb 117, 118) tonen ook weer hetzelfde metselwerk als de voorgevel, met dien verstande dat, zoals gezegd, de onderzone van de zijgevel geen klezoren bevat. De doorgang in de achtergevel heeft een kozijn uit 1980-1982 maar een tweepaneelsdeur uit omstreeks 1740. Het venster oostelijk ernaast, dat inwendig blind is, bezit nog zijn kozijn van omstreeks 1740, maar heeft gekopieerde ramen uit 1980-1982, net als het venster erboven.

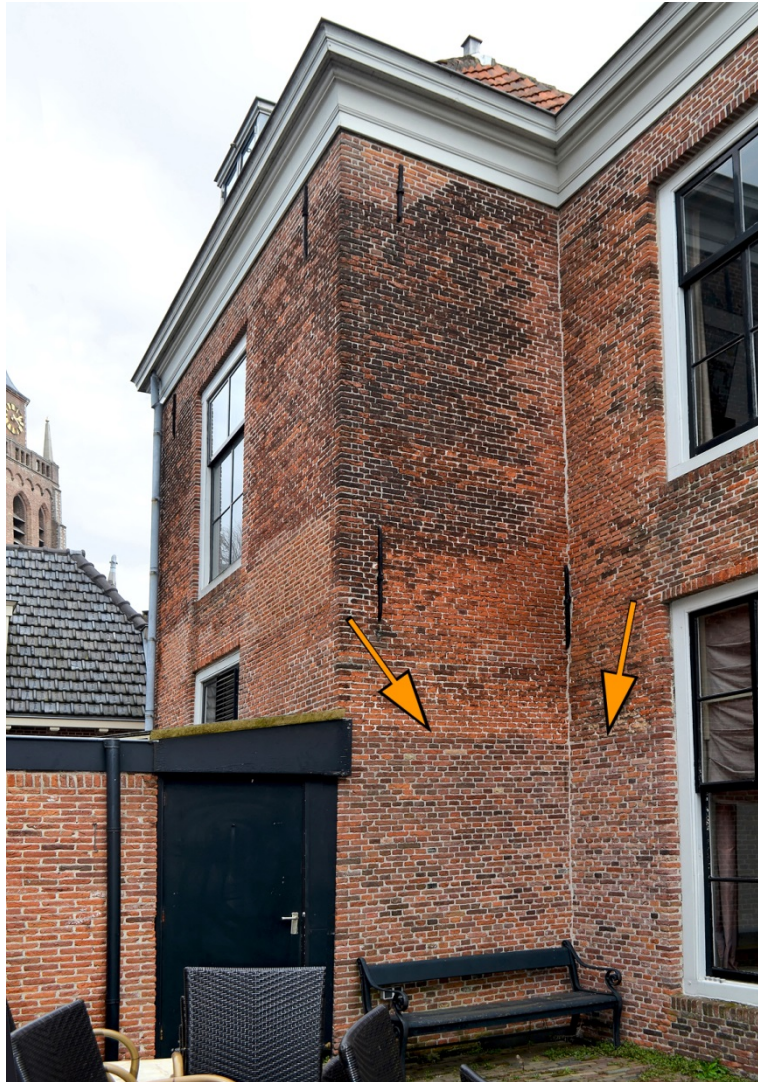
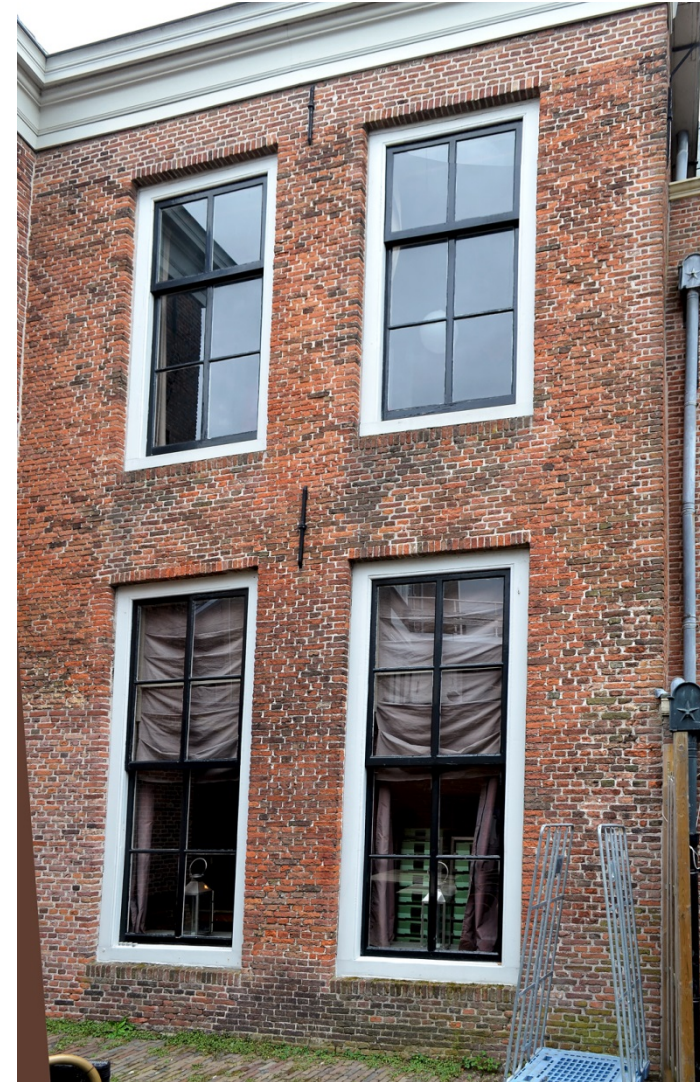
118. Baljuwhuis, achtergevel (noord) en westelijke zijgevel van de oostbeuk, met rechts nog net de westbeuk; de pijlen wijzen naar de overgang in het metselwerk, ontstaan in 1980-1982 door inboetwerk na de sloop van een privaataanbouw. Rechts nog net de berging uit 1982 en de overkapping van vóór 2012.

119. Baljuwhuis, achtergevel (noord) van de westbeuk; het metselwerk onder de gevellijst (omstreeks 1740) is in 1980-1982 hersteld. Alle vensters van de achtergevel bezitten nog hun kozijn van omstreeks 1740 en ramen van omstreeks 1810-1830, terwijl de ankerschieters net als bij de voorgevel teruggaan tot 1640-1641.

De achter- en aansluitende westgevel van de westbeuk van het Baljuwhuis (noord; afb 118-119) heeft hetzelfde metselwerk als de corresponderende voorgevel, maar dan zonder enige verrijking. Elk van de vier vensters van de achtergevel bezit nog zijn oorspronkelijke kozijn (van omstreeks 1740) en ramen (van omstreeks 1810-1830), terwijl de ankerschieters net als bij de voorgevel teruggaan tot omstreeks 1640.

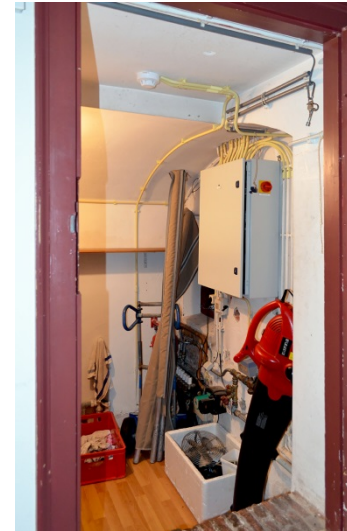
120. Ambachtshuis, kelder (vm. kerker) vanuit het zuidoosten.

121. Ambachtshuis, kelder (vm. kerker) vanuit het oosten; vanuit de voormalige steeg (garderobe) daalt men enkele gemetselde treden af.

Van het souterrain (afb. 120-129) gaat de inwendige hoofdstructuur structuur terug tot 1635-1640. Hierbij gaat het om de oost-west gericht dwarsmuur en muur loodrecht hierop aan de noordkant, tussen de toiletgroep en de kelder. Deze laatste moet speciaal worden genoemd, want betreft de oorspronkelijke kerker en is daarom voorzien van een gemetseld gewelf (afb. 120-122). De balklaag westelijk ernaast (toiletruimten) is aangebracht in de bouwtijd, maar de vloerdelen zijn overwegend vervangen in 1980-1982. Het plafond in de zuidelijke ruimte (souterrain) stamt waarschijnlijk uit omstreeks 1740, is hersteld in 1980-1982 en daarbij voorzien van een onderslagbalk op kolommen. In deze ruimte en de aansluitende gang naar de toiletten ligt een in 1980-1982 aangebrachte vloer van Namense tegels gemengd met gesmoorde plavuizen (22-23 cm x 22-23 cm), afkomstig uit verschillende ruimten. Niet onvermeld mag de dichtgemetselde maar nog herkenbare doorgang blijven, centraal in de dwarsmuur aan de noordkant. De zaal op de bel-etage (afb. 139-146) is als ruimte ontstaan door de sloop van de centrale dwarsmuur, vermoedelijk omstreeks 1870, terwijl de trap naar de voormalige steeg is aangebracht in 1980-1982, evenals de houten dekvloer - in beide panden zijn de houten vloeren destijds voorzien van vergelijkbare isolerende vloeren. Van het plafond gaan de noordelijke en zuidelijke moerbalk terug tot de bouwtijd, terwijl de strijk balken en de centrale moerbalk zijn vervangen, respectievelijk aangebracht in 1980-1982, evenals de vloerdelen (met dekvloer) erop, van de zolder.

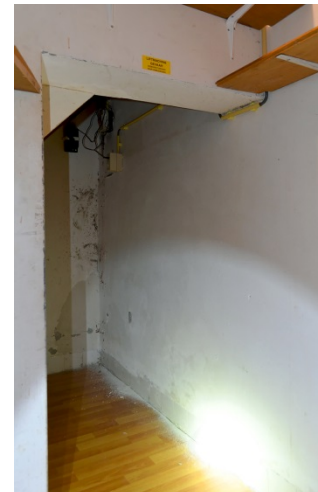
122. Ambachtshuis, kelder (vm. kerker) vanuit het noorden; de zuidmuur dateert van 1980-1982, toen een deel van de kelder is afgenomen t.b.v. de toiletten, toen ook de zuidkant van het gewelf is gesloopt t.b.v. van de nieuwe trap naar de zaal.

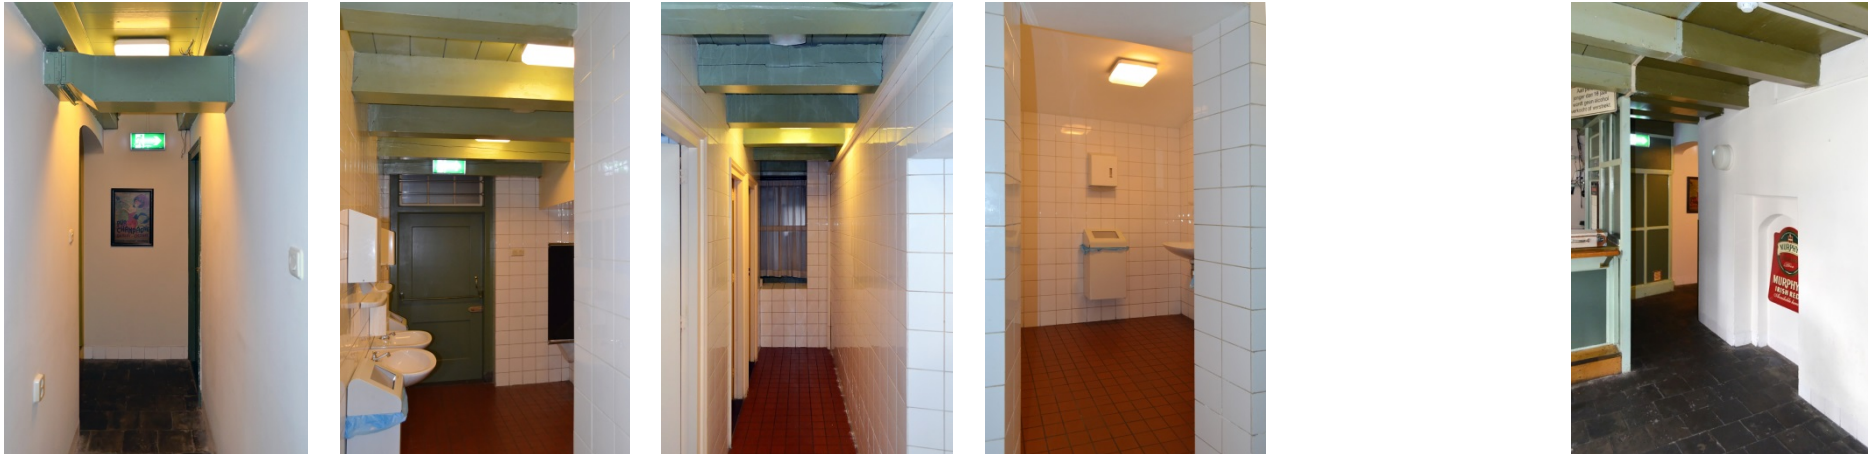
123. Ambachtshuis, souterrain, toiletgang vanuit het oosten, ontstaan in 1980-1982, met links de dwarsmuur uit 1635-1637 en de open getoogde doorgang naar het zuidelijke souterrain, en rechts de doorgangen naar het herentoilet. Op de vloer zijn in 1980-1982 Namense tegels en plavuizen gelegd, afkomstig uit verschillende ruimten.

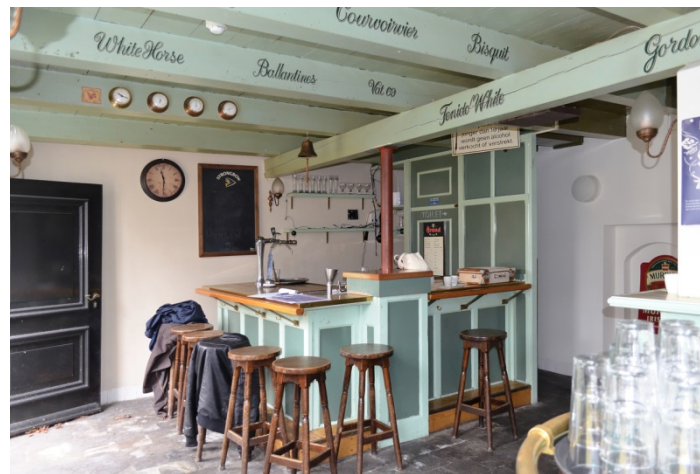
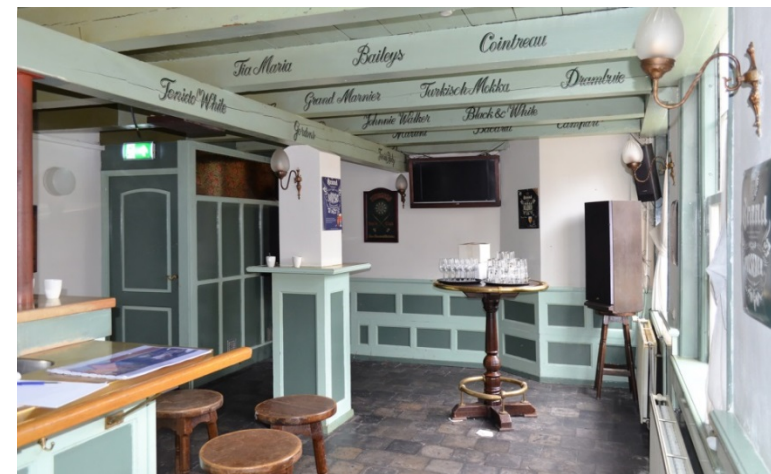
128. Ambachtshuis, zuidelijke souterrain vanuit het zuidoosten, het balkenplafond dateert van omstreeks 1740, m.u.v. de onderslagbalk op kolommen (1980-1982).
129. Ambachtshuis, zuidelijke souterrain vanuit het zuidwesten, met links de doorgang naar het trapje met doorgang naar de hal (voormalige steeg).

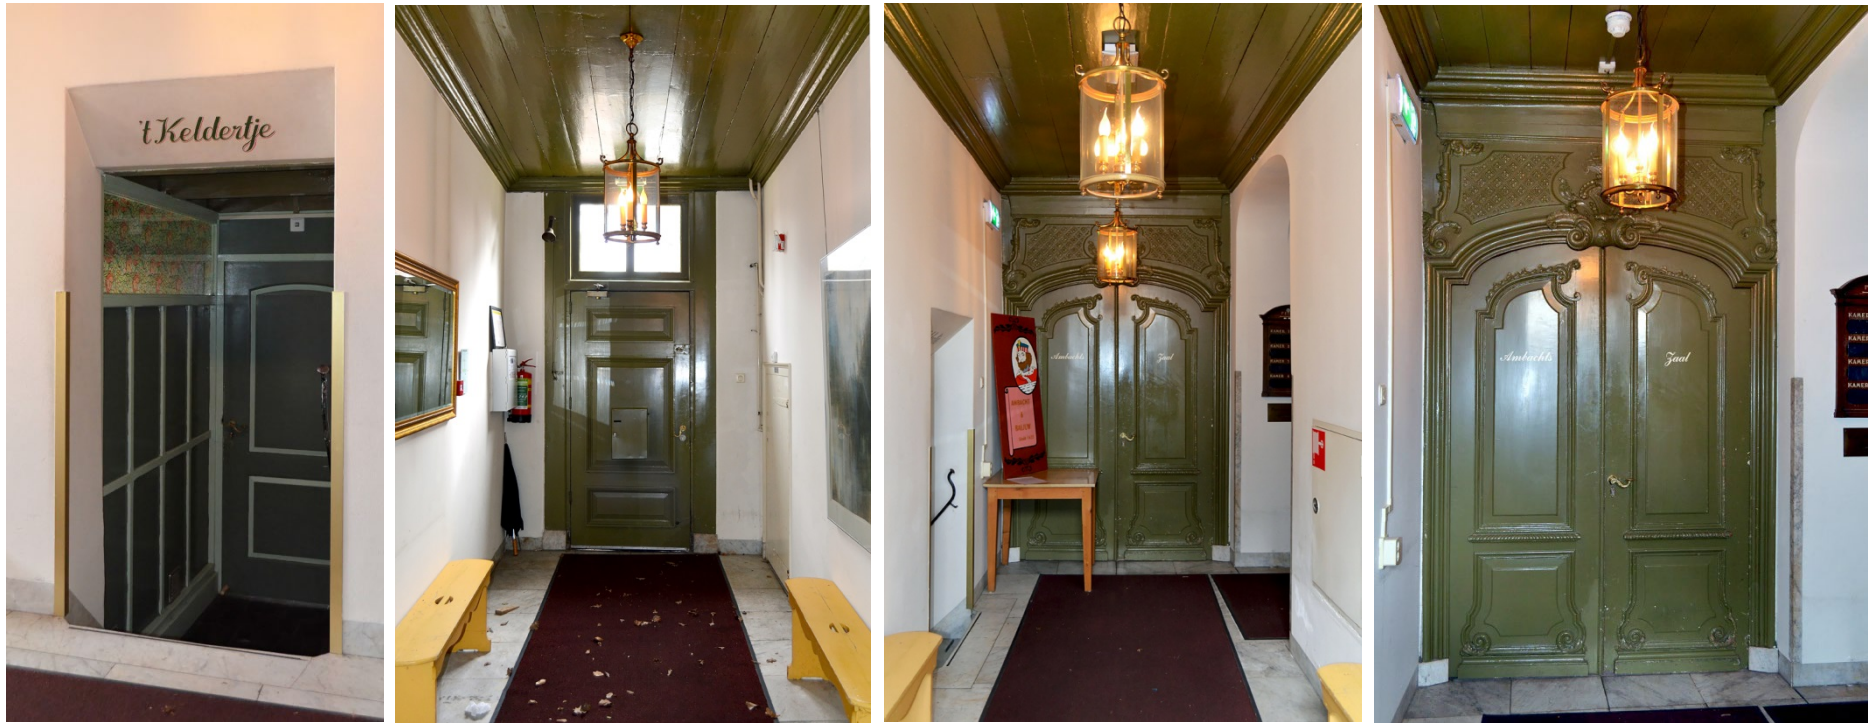
130. Ambachtshuis, begane grond, hal (vm. steeg), westmuur met de doorgang (1640-1641); in 1980-1982 heropend) naar het souterrain.
131. Ambachtshuis, begane grond, hal (vm. steeg), vanuit het noorden; plafond, witmarmieren vloertegels en de doorgang stammen van omstreeks 1740, met uitzondering van de paneeldeur uit 1810-1830. In de zuidwesthoek (rechts) de kastdeur van de meterkast (1980-1982).
132. Ambachtshuis, begane grond, hal (vm. steeg), vanuit het zuiden richting het portaal met dubbele deur van omstreeks 1740; rechts de open doorgang (1640-1641) naar het Baljuwhuis en links de doorgang (1640-1641) naar het souterrain. Rechts de brandslangkast (1980-1982).
133. Ambachtshuis, begane grond, hal (vm. steeg), noordzijde met zicht op het fraaie portaal met dubbele deur van omstreeks 1740.
