# AMBACHTS- EN BALJUWHUIS TE VOORSCHOTEN

## WAARDESTELLEND BOUWHISTORISCH ONDERZOEK

Adres: Voorstraat 12-14, 2251 BN Voorschoten  
Kadastrale aanduiding: Gemeente Voorschoten, Sectie B, nr. 7143  
Rijksmonument nrs.: 38024 (nr. 12) en 38025 (nr. 14)

Maart 2021

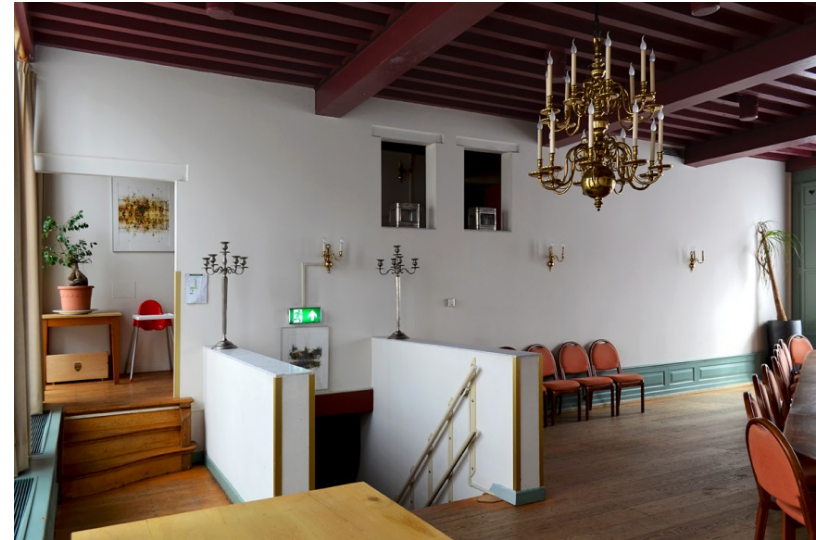
139. Ambachtshuis, bel-etage, zaal vanuit het noordwesten met zicht op de trap (1980-1982), en links het trapje naar de overloop boven de voormalige steeg.

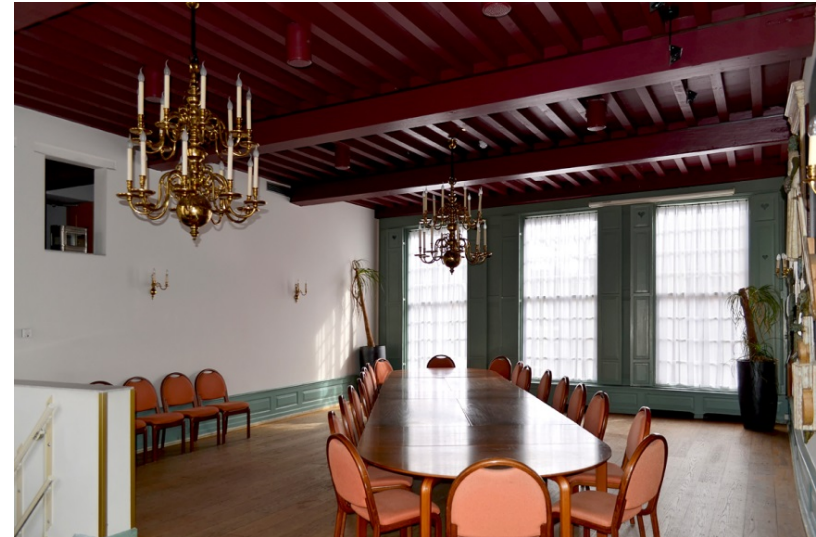
140. Ambachtshuis, bel-etage, zaal vanuit het noordwesten, de oorspronkelijke dwarsmuur is vermoedelijk omstreeks 1870 verwijderd.

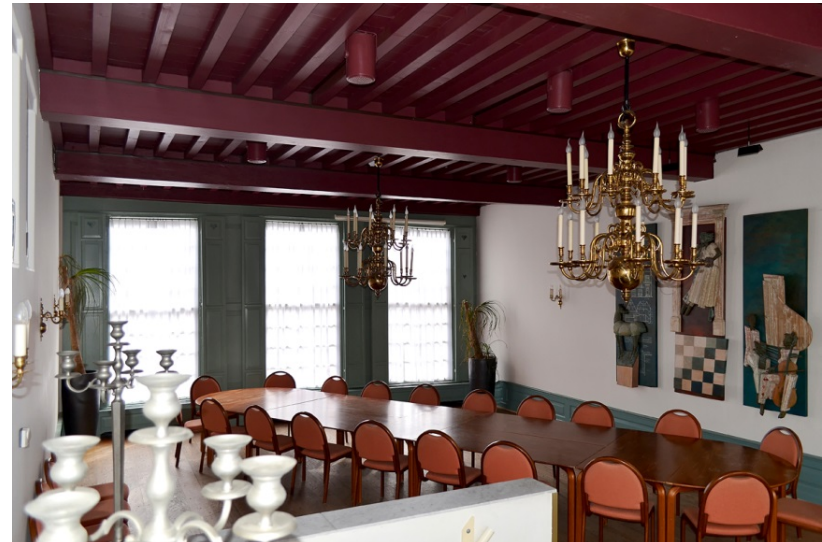
142. Ambachtshuis, bel-etage, zaal vanuit het noordoosten; de noordelijke (rechts) en zuidelijke moerbalk dateren van 1635-1640, terwijl de centrale moerbalk en de strijk balken zijn aangebracht, respectievelijk vervangen in 1980-1982.

De samengestelde balklaag boven de bel-etage, ook ter plekke van de steeg, gaat regelrecht terug tot de 1635-1640, met uitzondering van een onbekend aantal vernieuwde kinderbinten en de centrale moerbalk uit 1980-1982. Deze laatste is aangebracht, omdat na de verwijdering van de dragende dwarsmuur, waarschijnlijk zo omstreeks 1870, alleen is voorzien in een schijnbalk, met de gevolgen van dien (afb. 82). Ook de samengestelde balklagen boven de begane grond en eerste verdieping van de westbeuk van het Baljuwhuis stammen uit de bouwtijd (omstreeks 1640), net als de

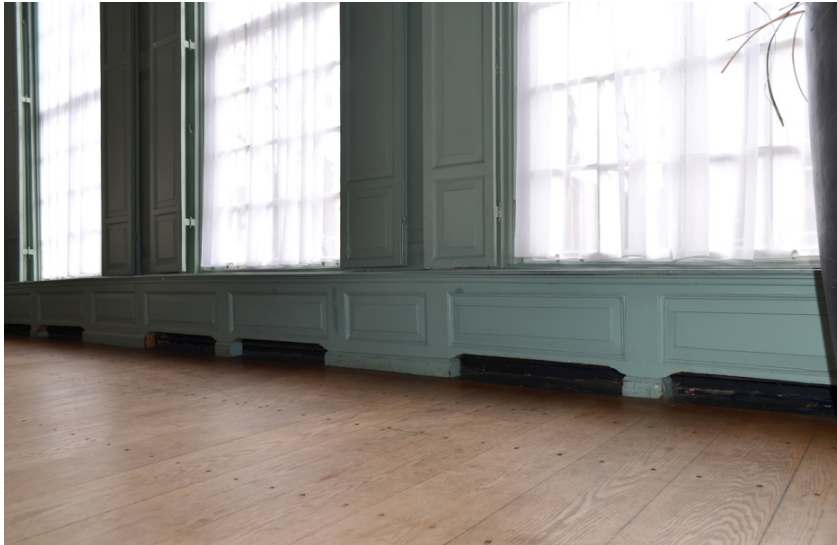
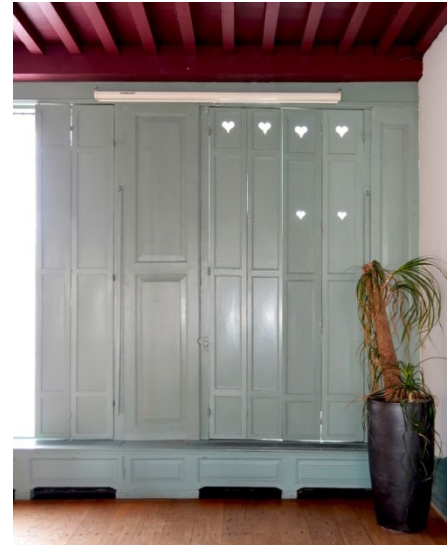
143. Ambachtshuis, bel-etage, zaal, zuidmuur, de paneellambrisering dateert van omstreeks 1740, maar is in 1980-1982 naar voren gebracht t.b.v. cv-radiatoren.  
 144. Ambachtshuis, bel-etage, zaal, zuidmuur, de gesloten binnenluiken van omstreeks 1740 van het westelijke venster, die bovenin zijn voorzien van hartvormige openingetjes, net zoals de luiken van het oostelijke venster (links).

maar in de negentiende eeuw al aangepaste wandbetimmering. Voor deze geldt bovendien dat hij in 1980-1982 aan de noord- en zuidkant naar voren is gehaald (t.b.v. cv-radiatoren) en hierbij vooral aan de noordkant in sterke mate is aangepast, iets wat ook geldt voor het ermee verbonden en even oude trapje. Tot slot moet worden gewezen op de openingen bovenin de oostmuur, die in 1980-1982 lijken te zijn gemaakt.

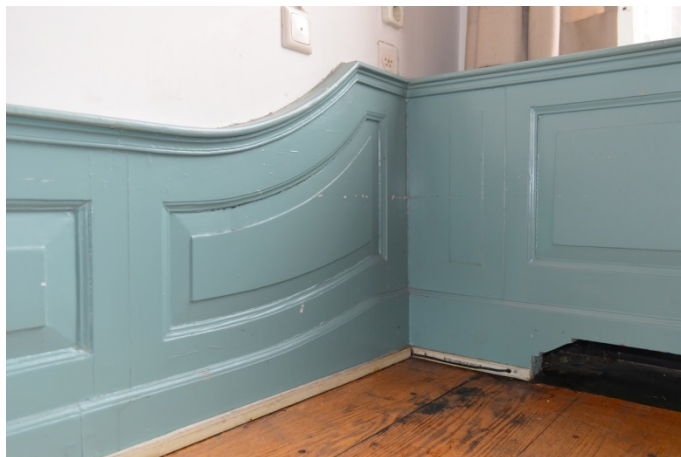
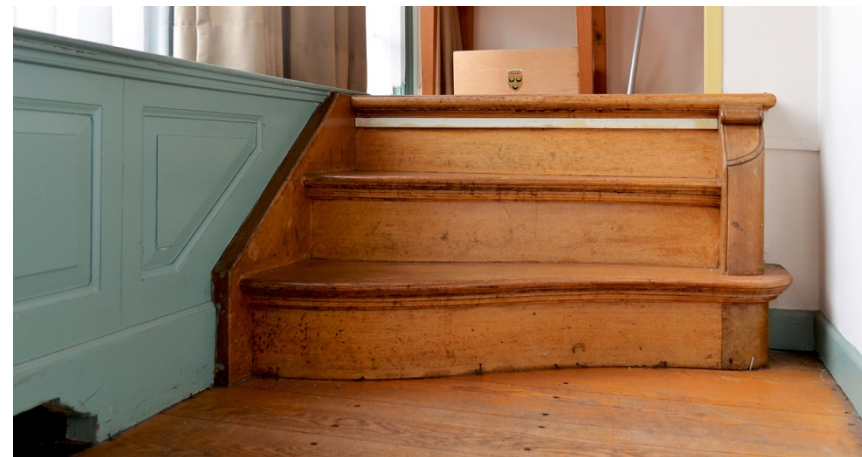
145. Ambachtshuis, bel-etage, zaal, noordwesthoek, met links de lambrisering (omstreeks 1740) tegen de westmuur, die hier in 1980-1982 is aangeheeld, wat ook geldt voor de lambrisering tegen de noordmuur (rechts), die toen tevens naar voren is gebracht t.b.v. cv-radiatoren.  
 146. Ambachtshuis, verdieping, zaal, het in 1980-1982 gekopieerde trapje in de noordoosthoek van omstreeks 1740, dat oorspronkelijk leidde naar de trap naar zolder, die zich op overloop boven de voormalige steeg bevond, en nu naar de overloop.

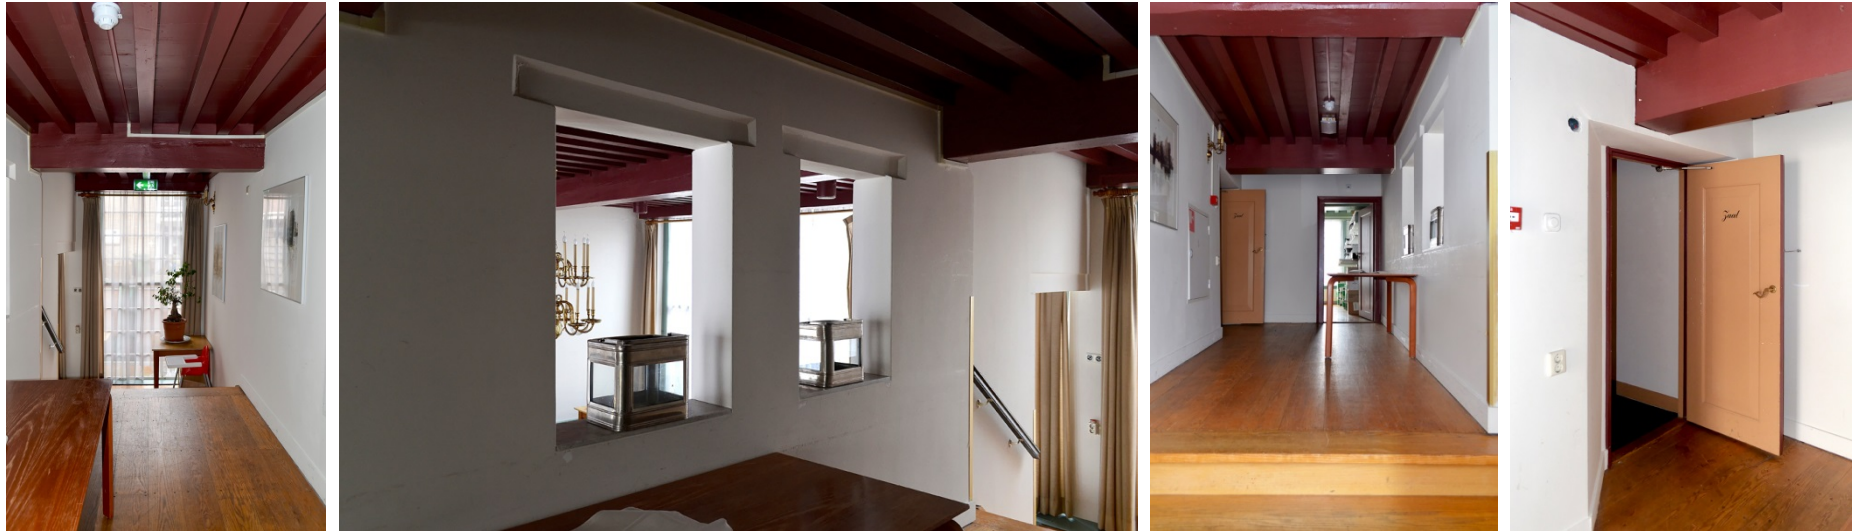
147. Ambachtshuis, verdieping, overloop (boven vm. steeg) vanuit het zuiden, richting de trap naar het lagere bordes, met in de westmuur (links) de doorgang naar de zaal.  
 148. Ambachtshuis, verdieping, overloop (boven vm. steeg), westmuur, de twee muuropeningen zijn ingebracht in 1980-1982, ter verlichting van de overloop.  
 149. Ambachtshuis, verdieping, overloop (boven vm. steeg) vanuit het noorden, richting de pantry en de doorgang naar het Baljuwhuis, met zicht op de moerbalk uit 1980-1982.  
 150. Ambachtshuis, verdieping, overloop (boven vm. steeg), oostmuur; zuidelijk is in 1980-1982 een doorgang gemaakt naar de verdieping van het Baljuwhuis (gang), waar zich sindsdien de trap naar de zolder van het Ambachtshuis bevindt.

Op de bel-etage van de voormalige steeg dateert de pantry (afb. 151, 152) aan de zuidkant als ruimte waarschijnlijk van omstreeks 1740, inclusief de doorgang met kozijn en deur. Van de vloerdelen is in 1980-1982 ongeveer de helft vernieuwd. De aansluitende overloop aan de noordkant (afb. 147-150) heeft in die tijd zijn huidige tussentrap en daarmee zijn (dek)vloer gekregen, evenals de vloerdelen (op de plafondbalklaag) en de doorgang met kozijn en deur naar de verdieping van het Baljuwhuis.

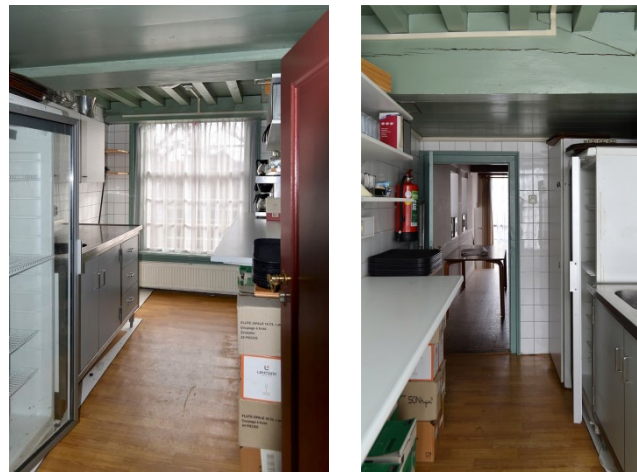
151. Ambachtshuis, verdieping, pantry (boven vm. steeg), vanuit het noorden; op de vloer ligt vinyl (van na 2000).  
 152. Ambachtshuis, verdieping, pantry (boven vm. steeg), vanuit het zuiden, met zicht op de zuidelijke moerbalk uit 1635-1640.

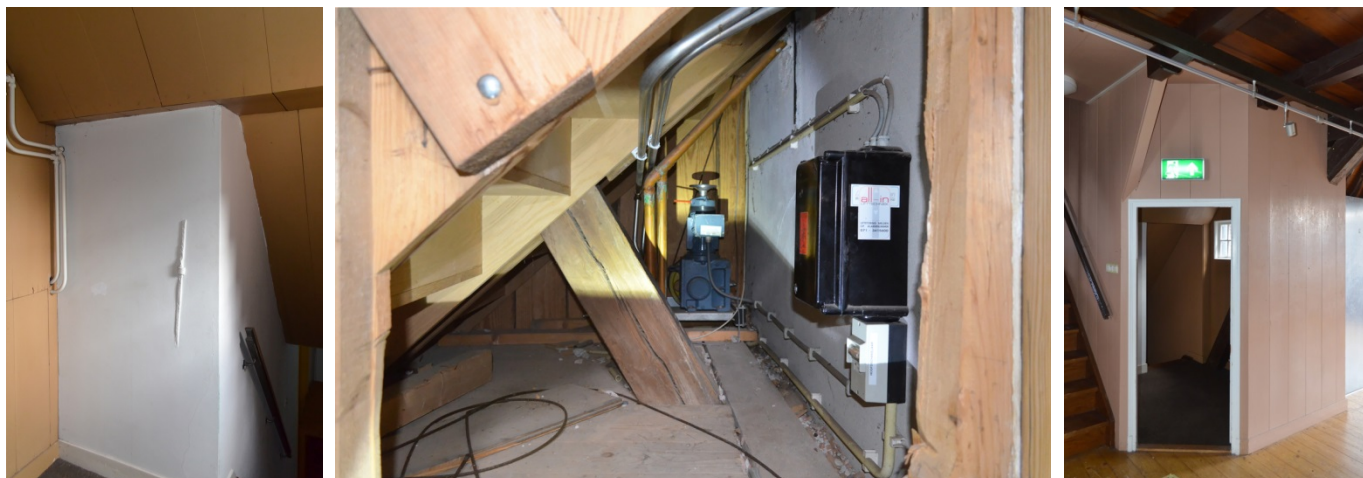
153. Ambachtshuis, zolder, trapportaal (1980-1982) vanuit het zuidwesten, met rechts de trap naar de gang op de verdieping van het baljuwhuis, en links de westelijke zijgevel van het Baljuwhuis met zicht op een anker met schieter, waarschijnlijk van 1640-1641.

154. Ambachtshuis, zolder, trapportaal (1980-1982), de ruimte onder de trap (1980-1982) naar de Baljuwzolder is ingericht als technische ruimte.

155. Ambachtshuis, zolder, trapportaal (1980-1982) vanuit het noordwesten.

De zolder met vliering (afb. 153-165) is sinds 1980-1982 te bereiken via het Baljuwhuis. De hele inrichting dateert, afgezien van de kapconstructie, ook van die tijd (en later).

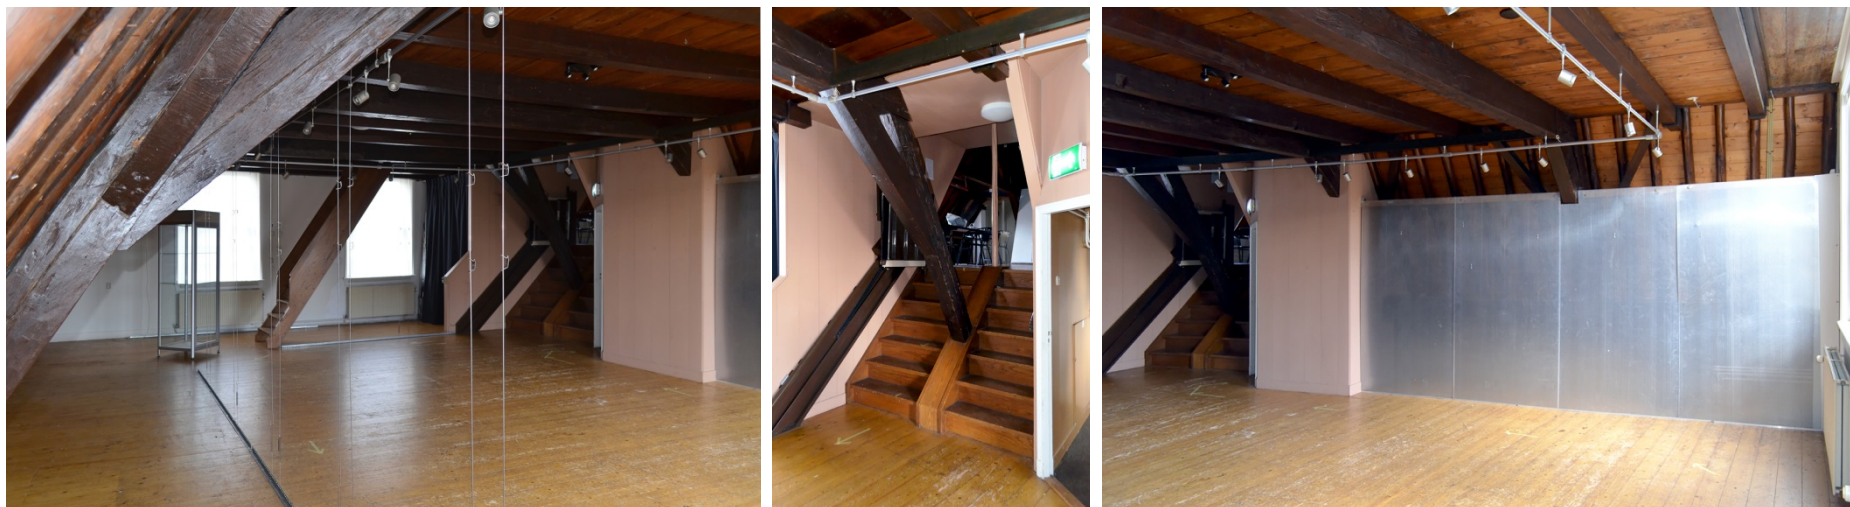
156. Ambachtshuis, zolder vanuit het zuidwesten, met zicht op de doorgang naar de Baljuwzolder.

157. Ambachtshuis, zolder, de doorgang met dubbele trap en traplift naar de Baljuwzolder, alles tot stand gekomen in 1980-1982.

158. Ambachtshuis, zolder vanuit het zuidwesten; de recent aangebrachte, geperforeerde stalenplaten, zuidelijk (rechts) van het trapportaal verbergen een losstaande bar.

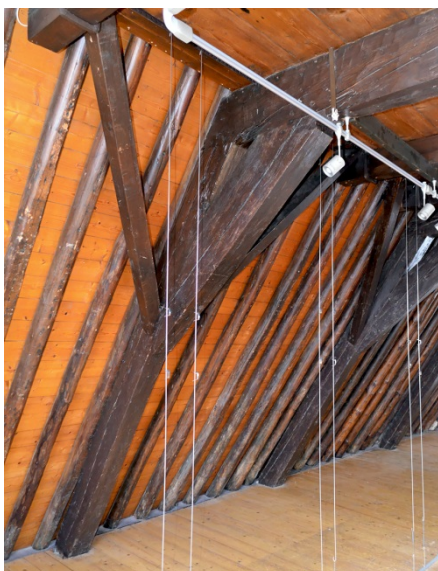
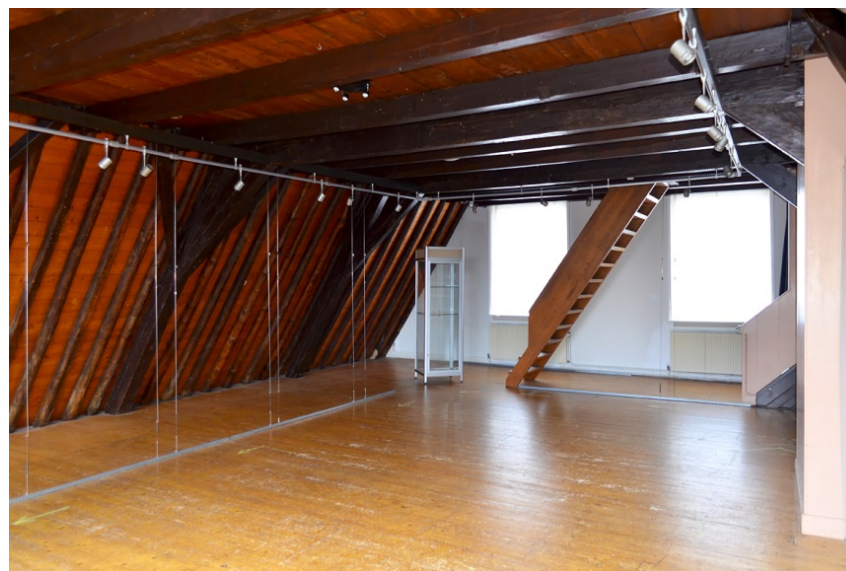
161. Ambachtshuis, zolder, het westelijke spantbeen van het zuidelijke jukspant (met telmerk '1') en zijn genagelde winschoren; geheel boven de strop van een hangbalk.  
162. Ambachtshuis, zolder vanuit het zuidoosten, met zicht op de trap (1980-1982) aan de noordzijde naar de vliering en de hangbalken.

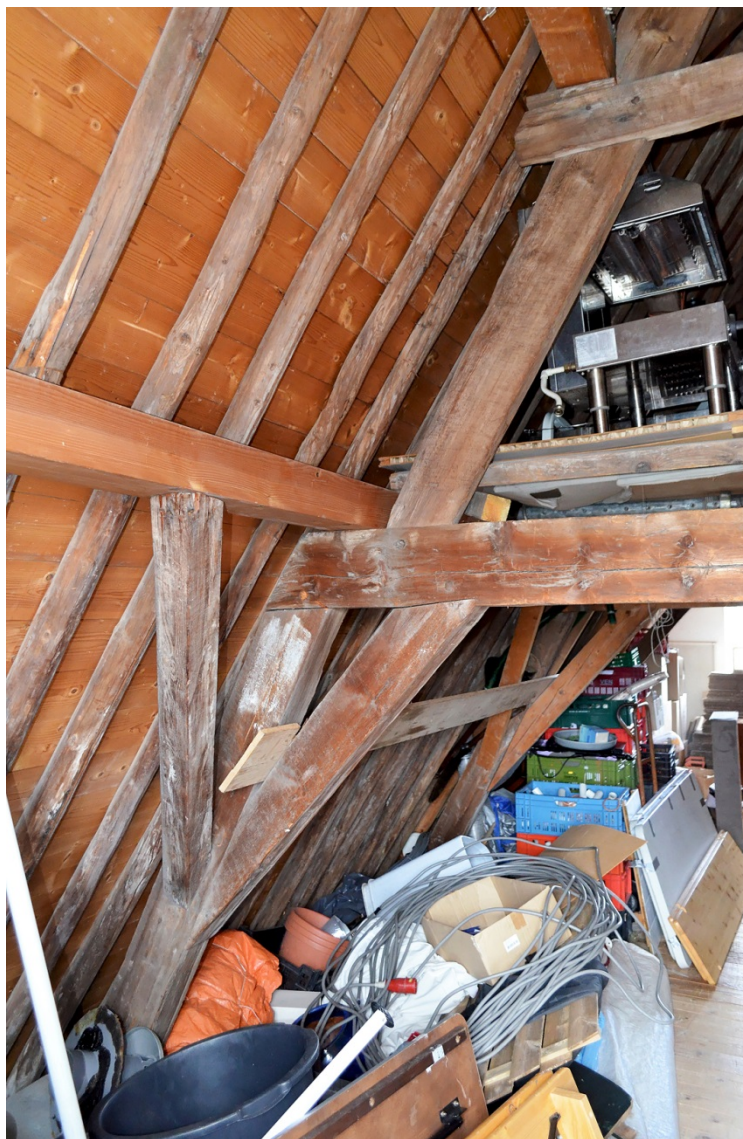
163. Ambachtshuis, vliering, het westelijke been van het zuidelijke bovenscheerjuk (met telmerk '1') met een aan de vernieuwde fliering genagelde windschoor.

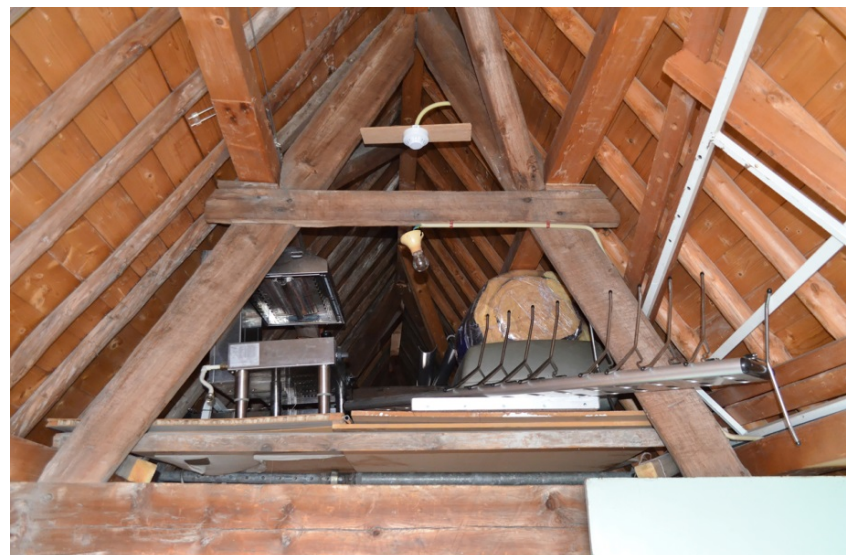
164. Ambachtshuis, vliering, het A-spant bovenop het bovenscheerjuk van het zuidelijke jukspant (met telmerk '1'); de flieringen zijn secundair.

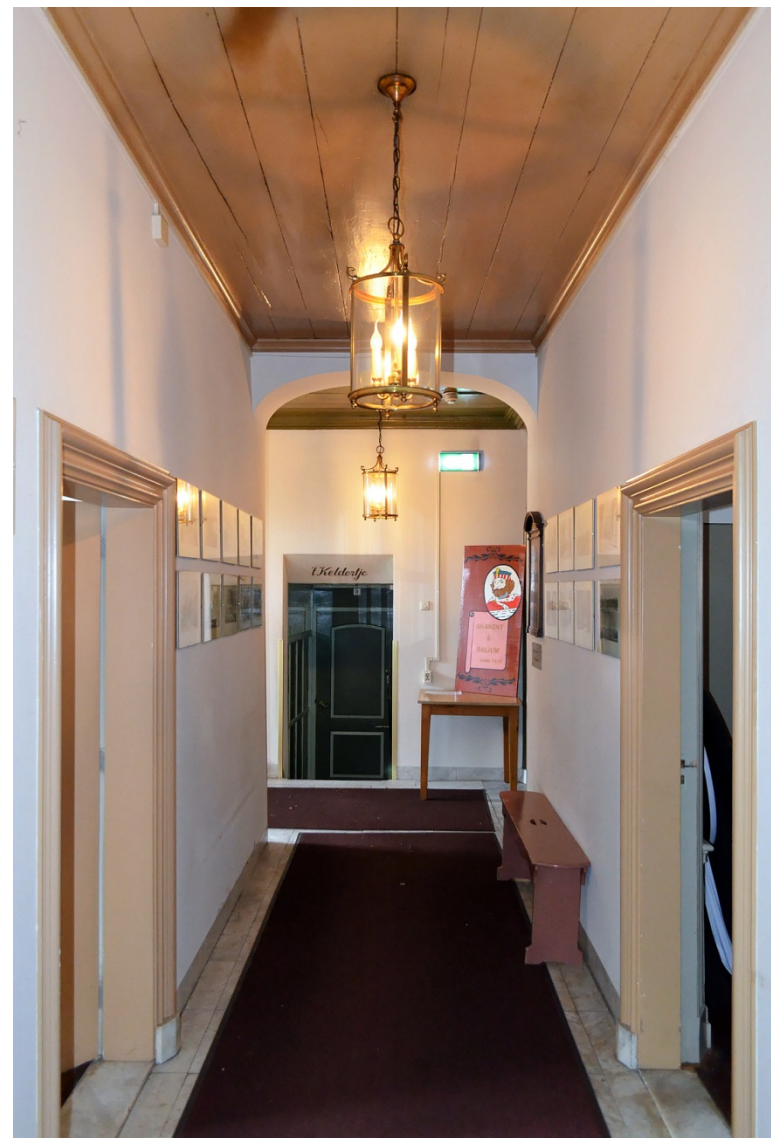
166. Baljuwhuis, begane grond, gang vanuit het oosten richting de hal, met links de doorgang naar het restaurant en rechts naar de schouwkamer.

Bij het Baljuwhuis is de inwendige hoofdstructuur hoofdzakelijk tot stand gekomen omstreeks 1740. Op de begane grond dateert de centrale gang met zijn plafond (afb. 166-170) nog van omstreeks 1740, maar is het portaal met dubbele deur aan de oostkant aangebracht in 1980-1982, evenals het plafond en de boog van het vervolg van de gang (zuidzijde portaal in de oostbeuk).

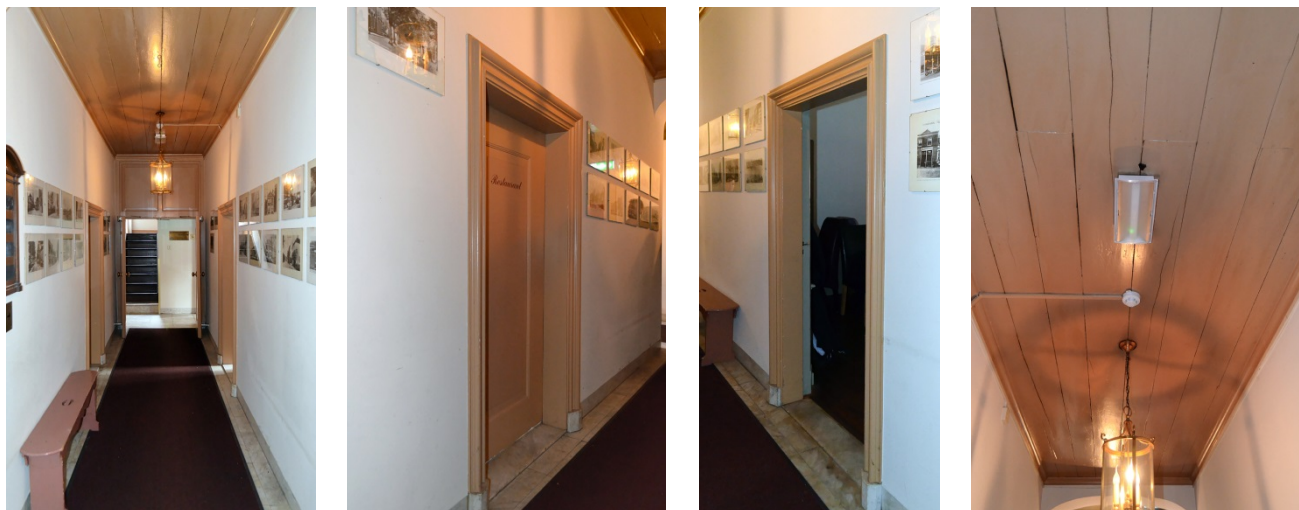
167. Baljuwhuis, begane grond, gang vanuit het westen richting het portaal met dubbele deur uit 1980-1982.

168. Baljuwhuis, begane grond, gang, zuidmuur, met de doorgang naar het westelijke deel van het restaurant, voorzien van een deur met kozijn van omstreeks 1740, die in 1980-1982 vanuit het westen naar zijn huidige plek is verschoven.

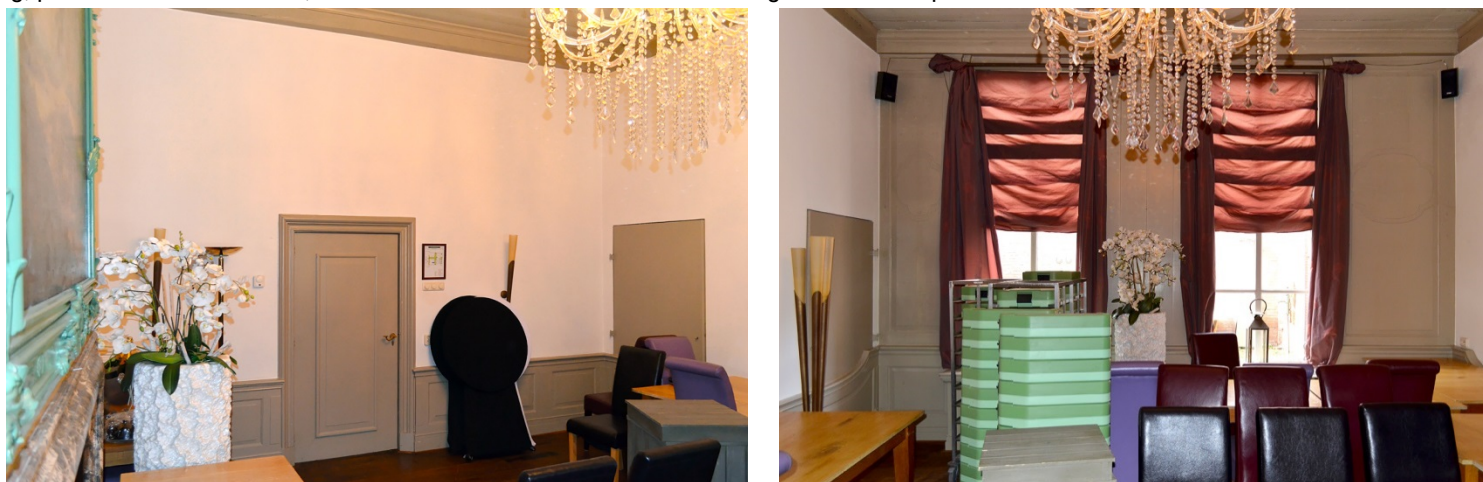
171. Baljuwhuis, begane grond, gang, achter- of schouwkamer vanuit het noordoosten met zicht op de doorgang van omstreeks 1740, inclusief deur en kozijn, naar de gang.

172. Baljuwhuis, begane grond, gang, achter- of schouwkamer vanuit het zuiden, met zicht op de betimmering tegen de noordmuur, die in 1980-1982 is aangeheeld (oostelijk (rechts) bevond zich tot 1980 een doorgang naar de privaataanbouw).

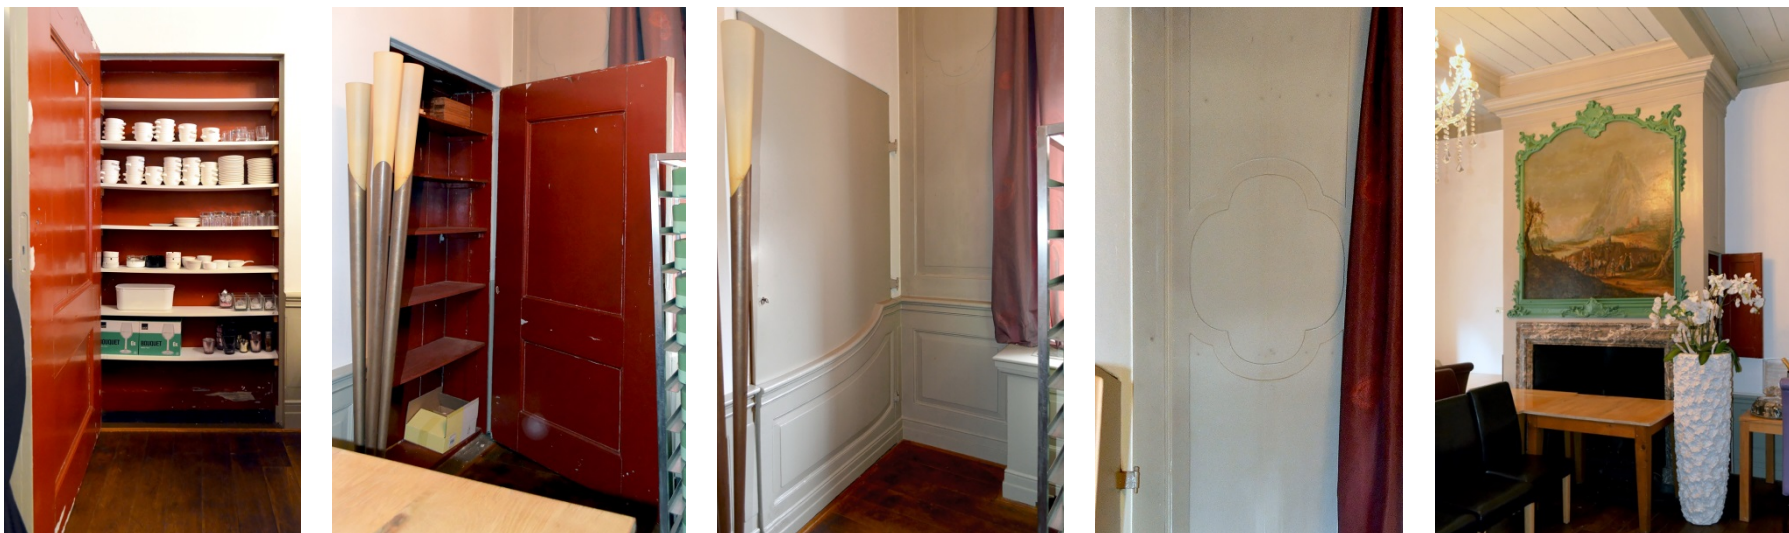
173. Baljuwhuis, begane grond, gang, achter- of schouwkamer, westmuur, zuidelijke wandkast (omstreeks 1740) waar zich tot 1980 een (gedichte) doorgang bevond naar een keuken achterin van de vm. steeg (nu garderobe); het interieur van de kast is een reconstructie uit 1980-1982.

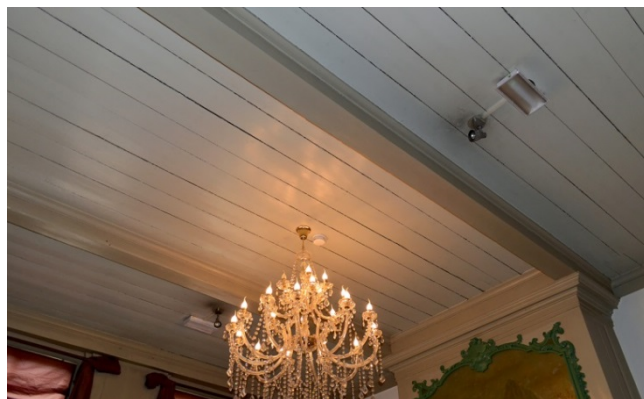
178. Baljuwhuis, begane grond, gang, achter- of schouwkamer, het plafond, voorzien van delen van omstreeks 1740 tegen kinderbinten van 1640-1641.

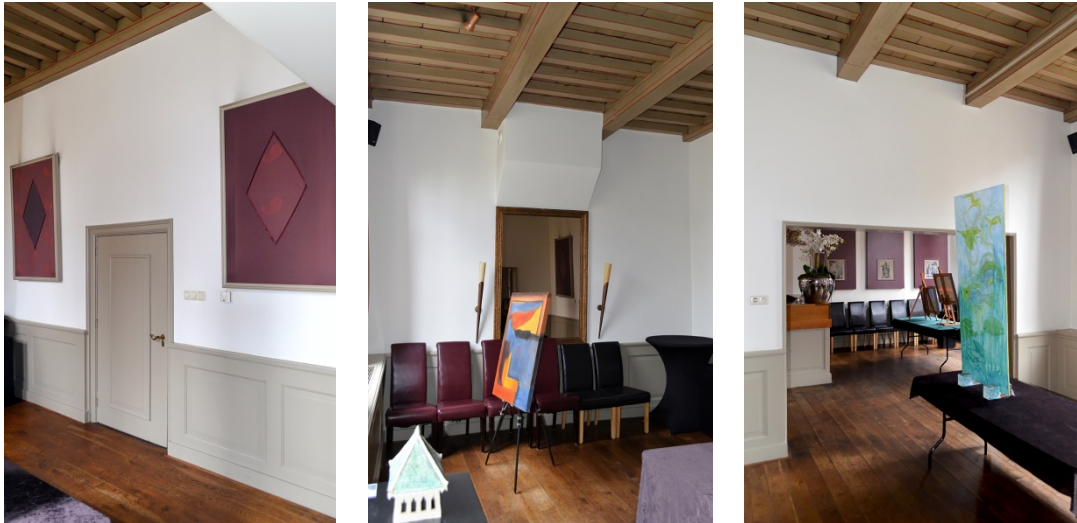
179. Baljuwhuis, begane grond, restaurant-west, noordmuur vanuit het zuidoosten, voorzien van een deur met kozijn van omstreeks 1740, die in 1980-1982 vanuit het westen naar zijn huidige plek is verschoven. De lambrisering dateert van 2003 of later.
180. Baljuwhuis, begane grond, restaurant-west, westmuur; centraal bovenaan bevindt zich nog een restant van de schoorsteen van omstreeks 1740.
181. Baljuwhuis, begane grond, restaurant-west, oostmuur, de centrale open doorgang (naar de oostbeuk) dateert van 1980-1982, en vervangt een smallere doorgang aan de zuidzijde van omstreeks 1916 of ouder.

De twee in 1980-1982 onderling doorgebroken ruimten aan de zuidkant (restaurant; afb. 179-188) hebben oostelijk een onderplafond uit 1980-1982 en westelijk een bijzonder beschilderd balkenplafond van omstreeks 1640 (met uitzondering van één kinderbint), waarvan in 1980-1982 de vloerdelen zijn vervangen en de rode biesjes overgeschilderd. Toen is ook de doorgang in de noordmuur verschoven naar zijn huidige plek, met inbegrip van kozijn en deur uit omstreeks 1740. Uit die tijd stamt tevens in de oostelijke ruimte het kozijn van de westelijke doorgang met het paneel erboven, plus panelen van de lambrisering in de noordoost- en noordwesthoek; de rest van de betimmering is aangebracht in 1980-1982 en later.

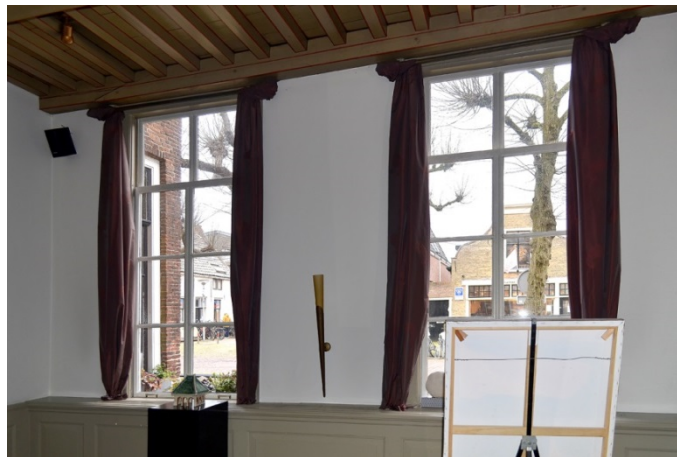
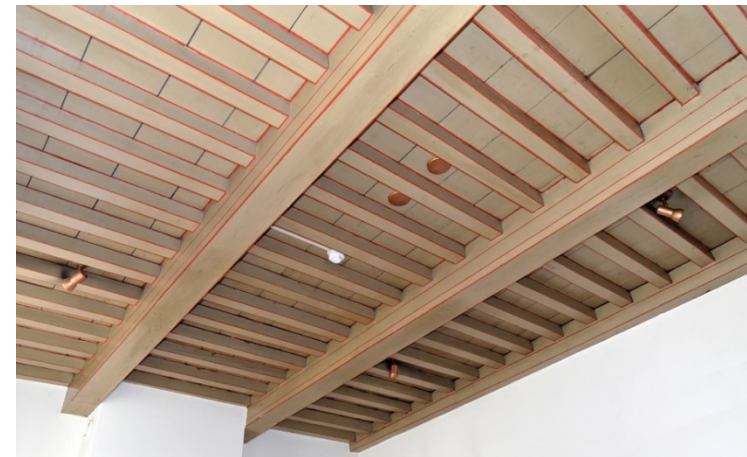
182. Baljuwhuis, begane grond, restaurant-west, zuidmuur; de vensters bezitten kozijnen van omstreeks 1740 met empireramen uit 1810-1830.
183. Baljuwhuis, begane grond, restaurant-west, het beschilderd balkenplafond van 1640-1641 (met uitzondering van één kinderbint), waarvan in 1980-1982 de vloerdelen zijn vervangen en de rode biesjes overgeschilderd.

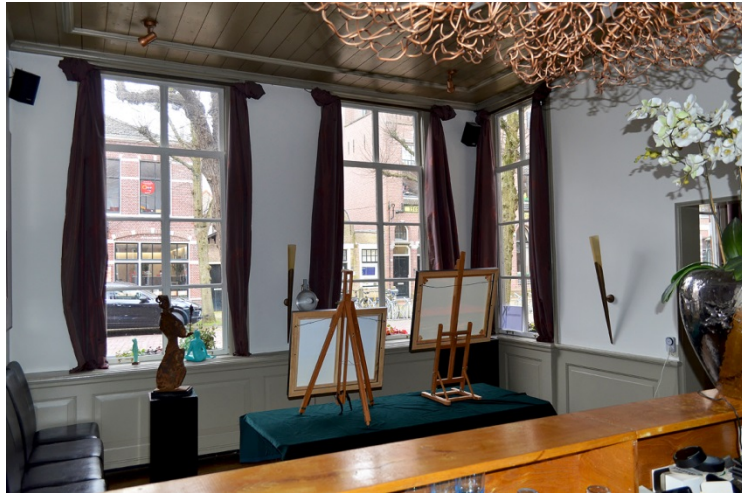
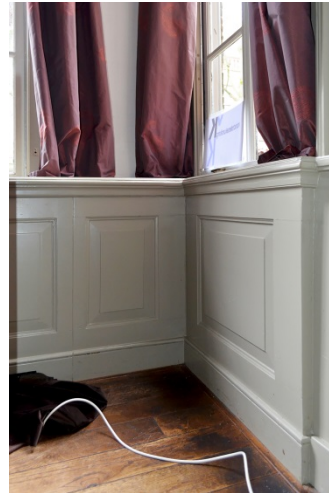
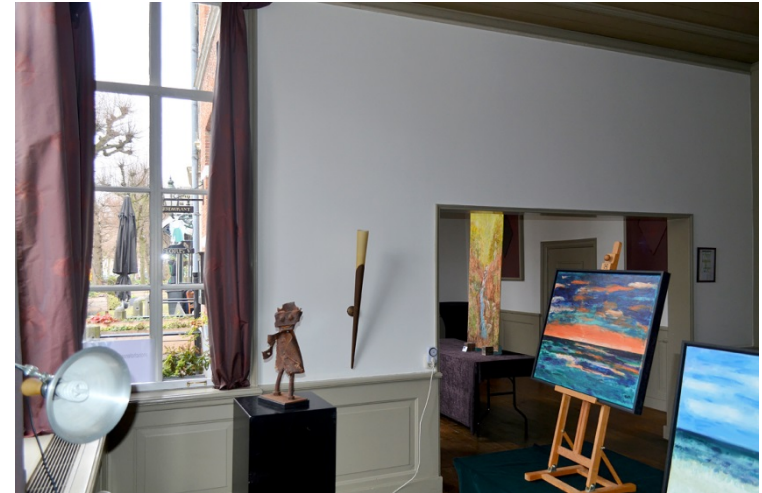
184. Baljuwhuis, begane grond, restaurant-oost, met zicht op de zuidmuur, waar zich tussen 1916 en 1980 een etalagepui bevond; de vensters zijn een reconstructie.

185. Baljuwhuis, begane grond, restaurant-oost, zuidwesthoek, met zicht op de lambrisering, waarvan alleen het rechter element oorspronkelijk is (omstreeks 1740).

186. Baljuwhuis, begane grond, restaurant-oost, westmuur met de doorgang (1980-1982) naar het westbeuk, die een smallere doorgang vervangt aan de zuidzijde van 1916 of eerder.

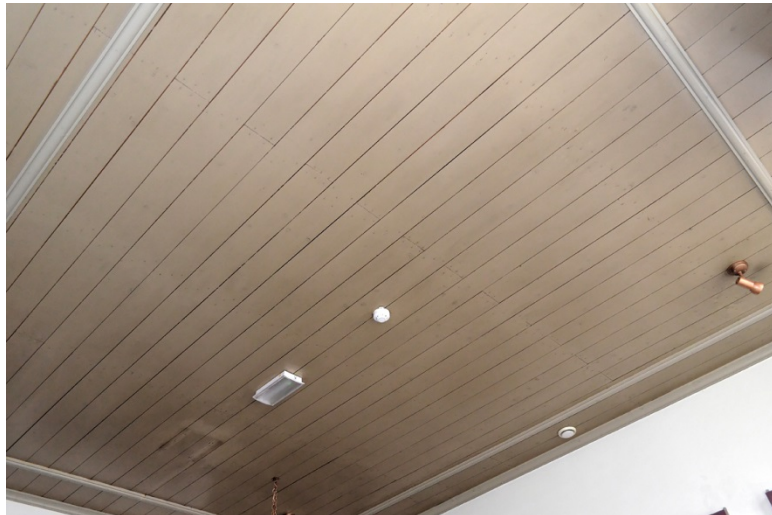
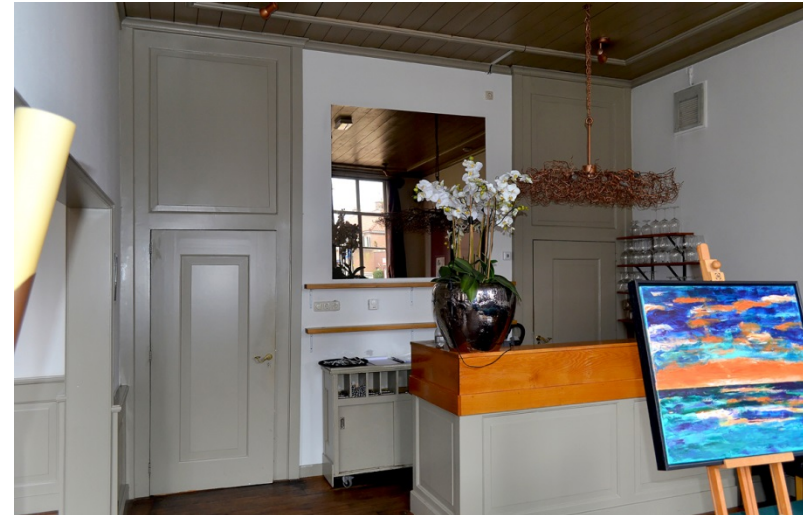
187. Baljuwhuis, begane grond, restaurant-oost, het plafond is in 1980-1982 voorzien van delen met een sierperk tegen een balkenplafond van omstreeks 1740.

188. Baljuwhuis, begane grond, restaurant-oost, noordmuur met links de doorgang naar het trapportaal en rechts naar een keldertje; de wand oostelijk van de westelijke doorgang betreft een reconstructie uit 1980-1982.

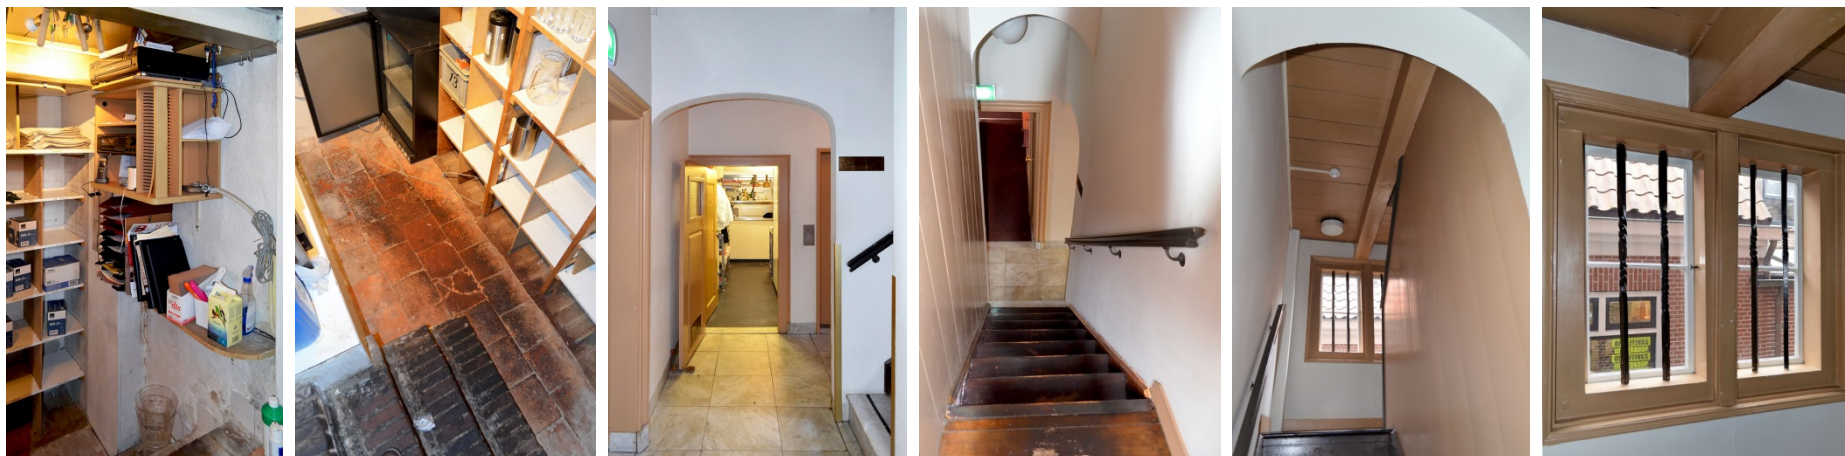
189. Baljuwhuis, begane grond, keldertje vanuit het zuidwesten.  
 190. Baljuwhuis, begane grond, keldertje, de vloer is belegd met plavuizen uit 1980-1982, die van elders zijn aangevoerd.  
 191. Baljuwhuis, begane grond, trapportaal vanuit het zuiden, richting de doorgang naar de keuken.  
 192. Baljuwhuis, begane grond, trapportaal, de in 1980-1982 geheel vernieuwde trap, gezien vanaf het eerste (oostelijke) bordes.  
 193. Baljuwhuis, begane grond, trapportaal, de trap richting het eerste (oostelijke) bordes.  
 194. Baljuwhuis, begane grond, trapportaal, oostmuur t.p.v. het eerste (oostelijke) trapbord; het venster met kozijn en diefijzers van omstreeks 1740 en ramen uit 1980-1982.

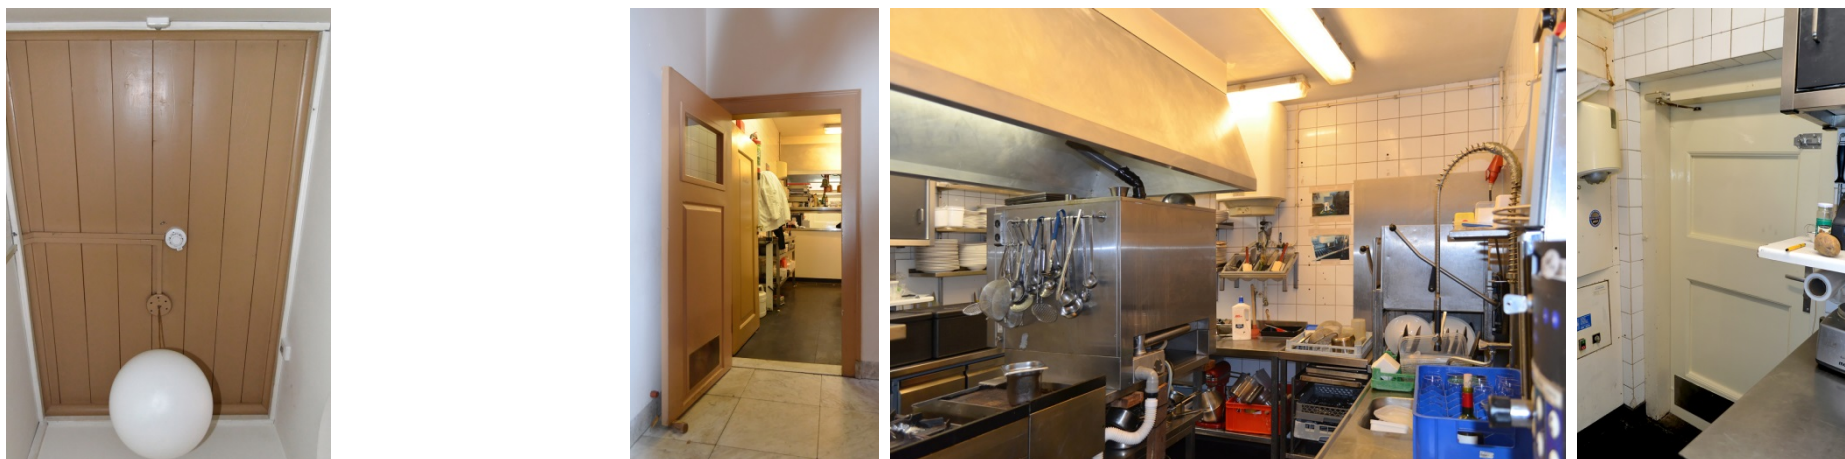
195. Baljuwhuis, begane grond, trapportaal, het plafond bij de trap is voorzien van delen uit 1980-1982 tegen een balkenplafond van omstreeks 1740.  
 196. Baljuwhuis, begane grond, trapportaal, noordmuur (1980-1982) met de doorgang naar de keuken.  
 197. Baljuwhuis, begane grond, keuken, de ruimte dateert van 1980-1982, de inrichting merendeels van later.  
 198. Baljuwhuis, begane grond, keuken, noordmuur; westelijk bevindt zich de doorgang, voorzien van een deur van omstreeks 1740 in een kozijn uit 1980-1982.

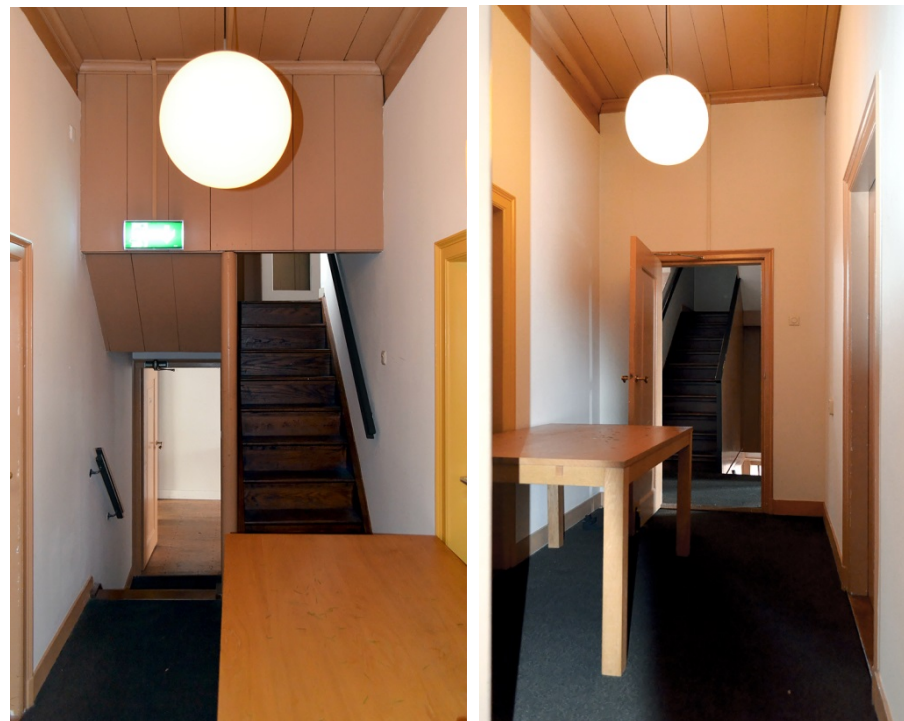
199. Baljuwhuis, verdieping, gang vanuit het oosten richting de trap (1980-1982) naar de Ambachtszolder en de doorgang (1980-1982) naar de overloop in het Ambachtshuis.
200. Baljuwhuis, verdieping, gang vanuit het westen, richting de doorgang (in 1980-1982 tot stand gekomen) in de oostmuur naar de overloop. Ook de noord- (links) en zuidwand, inclusief de doorgang, dateren van 1980-1982.

Op de eerste verdieping heeft het plafond in de gang in de westbeuk (afb. 199-201) nog moerbalken van 1640-1641, maar zullen, toen een trapgat aan de oostzijde is gedicht, de kinderbinten in 1980-1982 deels zijn vernieuwd en het onderplafond volledig. Verder dateren de doorgang in de westmuur naar de overloop van het Ambachtshuis en de trap aldaar, alsmede de doorgang met deur en kozijn er tegenover volledig van 1980-1982, en dit geldt eveneens voor de opnieuw opgetrokken noord- en zuidwand met hun doorgangen, kozijnen en deuren (respectievelijk naar kamer 4 en 2). De zuidelijke kamer van de westbeuk (kamer 2; afb. 202-204) bezit een geheel nieuwe schoorsteen uit 1980-1982 en onder de vensters een

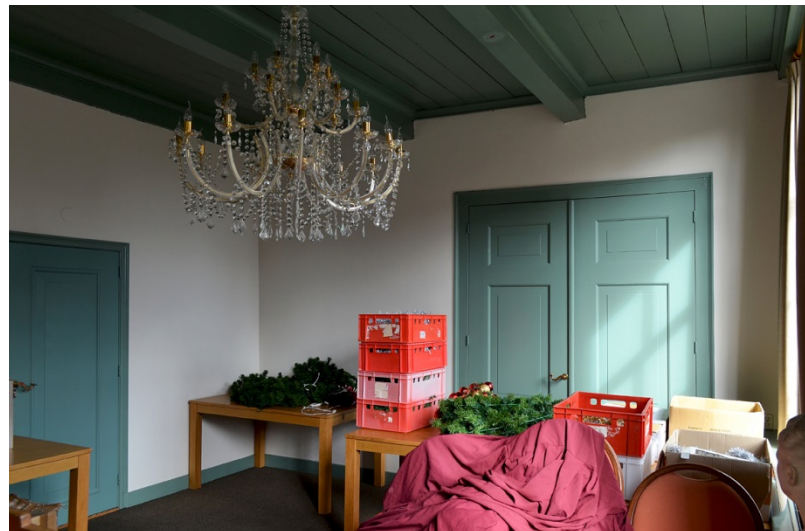
201. Baljuwhuis, verdieping, gang, de zuidmuur, inclusief doorgang met deur en kozijn (naar kamer 2), dateert van 1980-1982.

202. Baljuwhuis, verdieping, kamer 2 (zuidelijk in westbeuk) vanuit het zuidwesten met links de doorgang in de noordmuur uit 1980-1982, en rechts de brede doorgang (naar kamer 1), die in 1980 is heropend en toen is voorzien van een kozijn en dubbele deur.

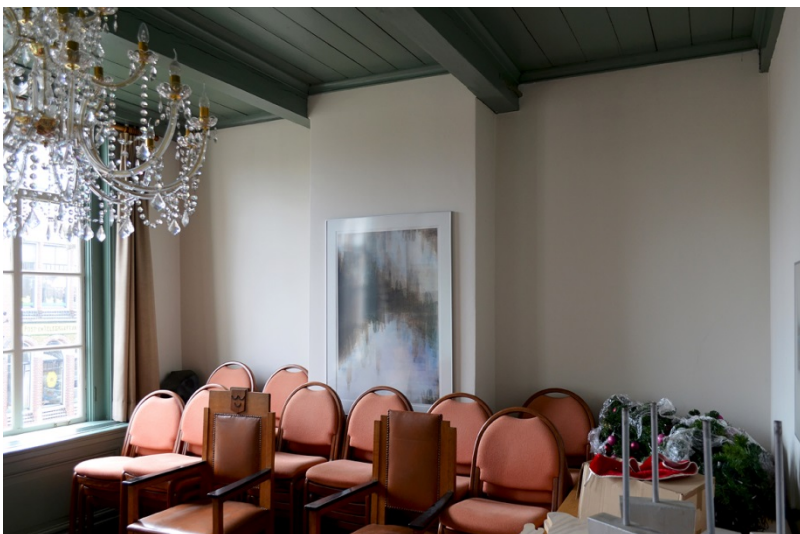
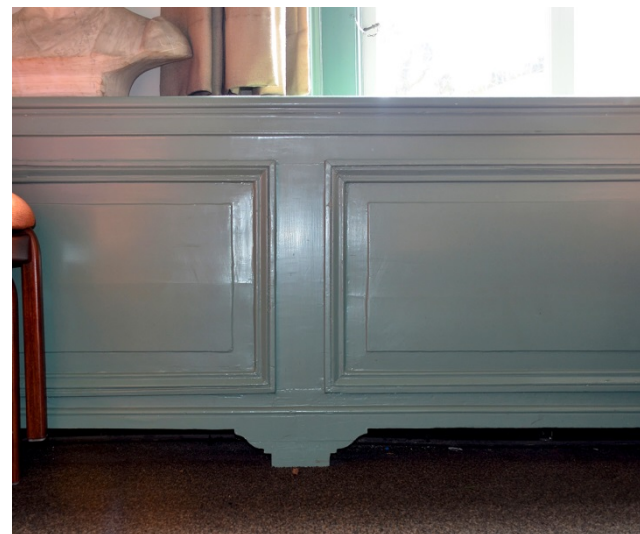
203. Baljuwhuis, verdieping, kamer 2 (zuidelijk in westbeuk) vanuit het noordoosten, de schoorsteen is in 1980-1982 gereconstrueerd.

204. Baljuwhuis, verdieping, kamer 2 (zuidelijk in westbeuk), zuidmuur, de lambrisering van omstreeks 1740 is in 1980-1982 naar voren gebracht (t.b.v. cv-radiatoren).

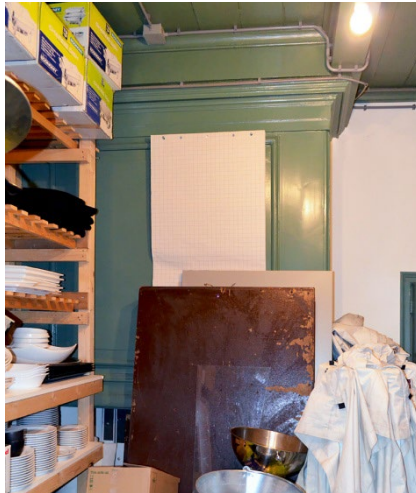
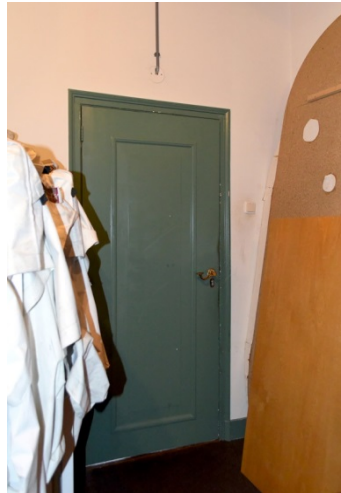
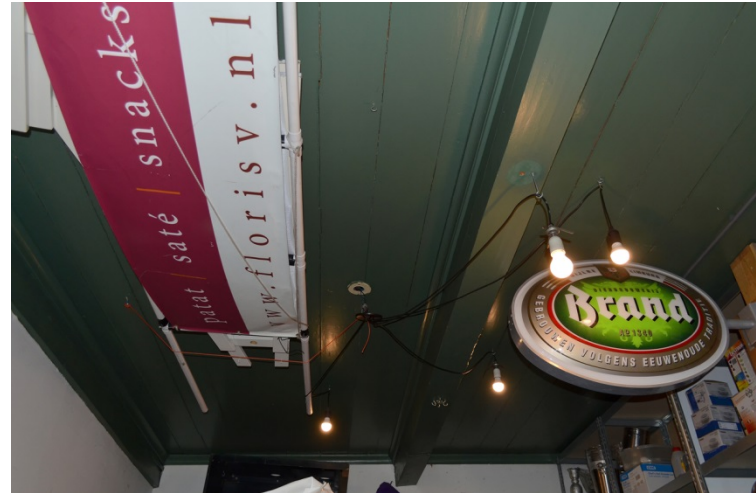
205. Baljuwhuis, verdieping, kamer 4-zuid (noordelijk in westbeuk), oostmuur, centraal bevindt zich een schoorsteen voorzien van een mantel en betimmering van omstreeks 1740, die verscholen gaat achter spullen.
206. Baljuwhuis, verdieping, kamer 4-zuid (noordelijk in westbeuk), oostmuur, de zuidelijke doorgang dateert van omstreeks 1740, inclusief deur en kozijn.
207. Baljuwhuis, verdieping, kamer 4-zuid (noordelijk in westbeuk), het plafond stamt nog van 1640-1641 - de in 1980-1982 aangescherfde moerbalken en kinderbinten - en omstreeks 1740 (delen onder de kinderbinten).

De noordelijke kamer in de westbeuk (kamer 4; afb. 205-210) is recent in tweeën gedeeld door een vrijstaande wand. De zuidelijke doorgang met kozijn en deur in de oostmuur dateert als geheel nog van omstreeks 1740, evenals de schoorsteen met mantel ernaast, de lambrisering aan de noordkant en het plafond nog van omstreeks 1640 ((aangescherfde) moerbalken en kinderbinten) en omstreeks 1740 (delen onder de kinderbinten). De noordelijke doorgang stamt als geheel uit 1980-1982, toen ook in de oostbeuk de lift met machinekamer zijn aangebracht, in 2003 gevolgd door de inrichting ten noorden hiervan. In 1980-1982 zijn de plafondbalken gehandhaafd maar de vloerdelen vervangen.
