# AMBACHTS- EN BALJUWHUIS TE VOORSCHOTEN

## WAARDESTELLEND BOUWHISTORISCH ONDERZOEK

Adres: Voorstraat 12-14, 2251 BN Voorschoten  
Kadastrale aanduiding: Gemeente Voorschoten, Sectie B, nr. 7143  
Rijksmonument nrs.: 38024 (nr. 12) en 38025 (nr. 14)

Maart 2021

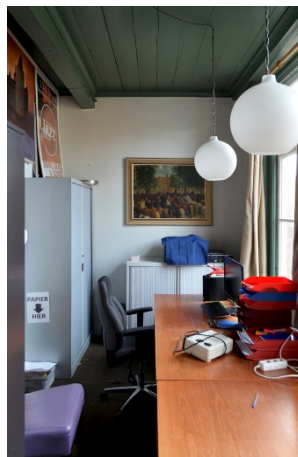
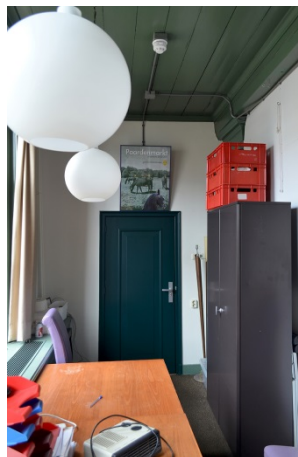
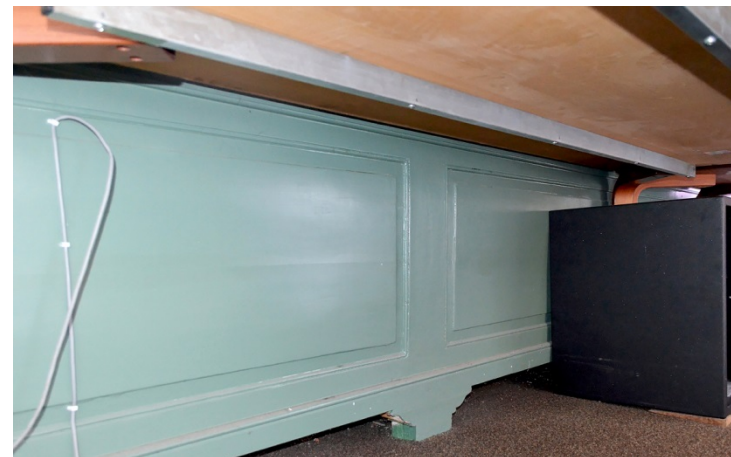
208. Baljuwhuis, verdieping, kamer 4-noord (noordelijk in westbeuk), het noordelijke deel van de ruimte vanuit het oosten, afgescheiden van het zuidelijke d.m.v. een losse wand.
209. Baljuwhuis, verdieping, kamer 4-noord (noordelijk in westbeuk), het noordelijke deel van de ruimte vanuit het westen; de doorgang is ingebracht in 1980-1982.
210. Baljuwhuis, verdieping, kamer 4-noord (noordelijk in westbeuk), noordmuur, de lambrisering (omstreeks 1740) is in 1980-1982 naar voren gebracht (t.b.v. cv-radiatoren).

De noordelijke kamer in de westbeuk (kamer 4; afb. 205-210) is recent in tweeën gedeeld door een vrijstaande wand. De zuidelijke doorgang met kozijn en deur in de oostmuur dateert als geheel nog van omstreeks 1740, evenals de schoorsteen met mantel ernaast, de lambrisering aan de noordkant en het plafond nog van omstreeks 1640 ((aangescherfde) moerbalken en kinderbinten) en omstreeks 1740 (delen onder de kinderbinten). De noordelijke doorgang stamt als geheel uit 1980-1982, toen ook in de oostbeuk de lift met machinekamer zijn aangebracht, in 2003 gevolgd door de inrichting ten noorden hiervan. In 1980-1982 zijn de plafondbalken gehandhaafd maar de vloerdelen vervangen.

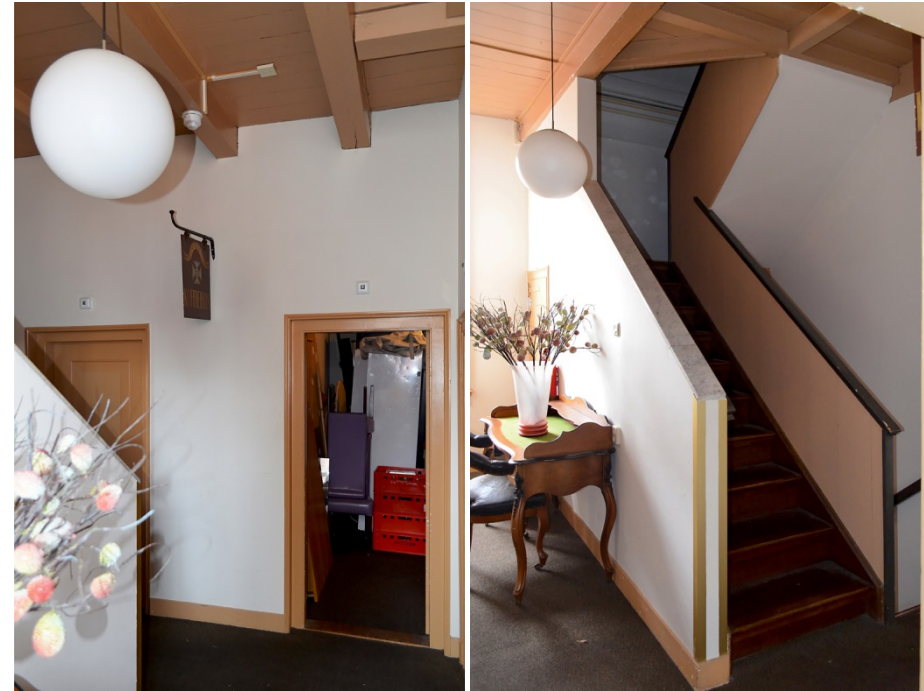
211. Baljuwhuis, verdieping, overloop, westmuur met de doorgang (omstreeks 1740) naar de zuidzijde van kamer 4 en links de doorgang (1980-1982) naar de gang.  
 212. Baljuwhuis, verdieping, overloop, de trap in de zuidoosthoek, die in 1980-1982 geheel is vernieuwd.

Op de overloop (zuidzijde) in de oostbeuk (afb. 211-216) in het verlengde van de gang (westbeuk), dateren de plafondbalken van omstreeks 1740 maar zijn alle vloerdelen in 1980-1982 vervangen. De doorgang onder de trap heeft overigens nog wel een kozijn en deur van omstreeks 1740.

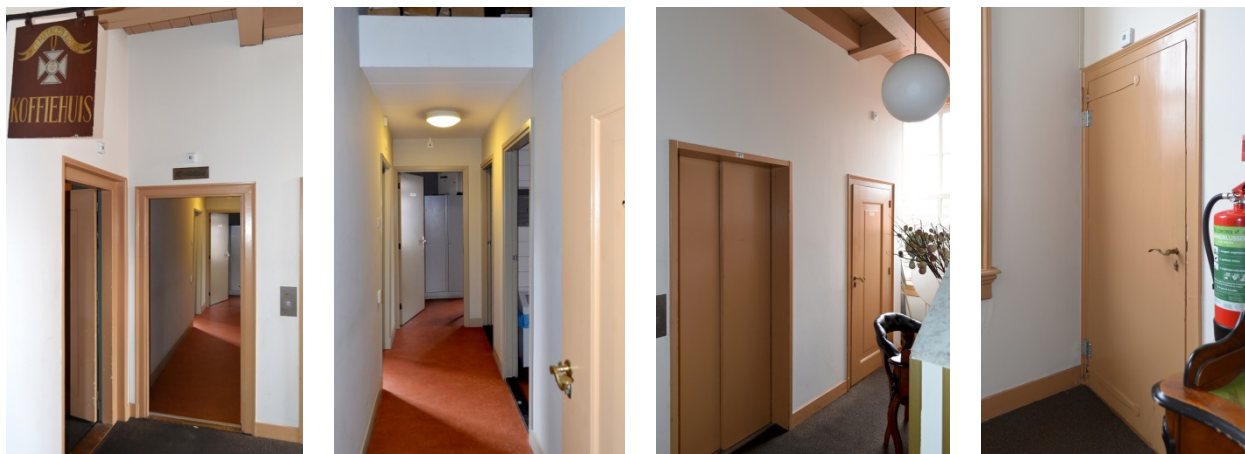
213. Baljuwhuis, verdieping, overloop, noordwesthoek, met links de doorgang (omstreeks 1740) naar kamer 4, en in de noordmuur (1980-1982) de doorgang naar de voormalige kamer 3 (1980-1982), die in 2003 is heringericht.

214. Baljuwhuis, verdieping, voormalige kamer 3 (1980-1982; noordelijk in oostbeuk), is in 2003 heringericht met een gang, toiletruimten en noordelijk een doucheruimte.

215. Baljuwhuis, verdieping, overloop, noordmuur, met de lift en ernaast de doorgang naar de liftmachinekamer, alles tot stand gekomen in 1980-1982.

216. Baljuwhuis, verdieping, overloop, oostmuur (links), met rechts een deurtje van omstreeks 1740 naar de trapkast.

Van de indeling en inrichting van het noordelijke deel van de oostbeuk (doucheruimte, toiletten, lift, liftmachineruimte; afb. 211-216) zijn de lift met liftmachineruimte en de noordzijde van de overloop tot stand gekomen in 1980-1982, terwijl kamer 3 (ook 1980-1982) in 2003 is opgedeeld in een gang, toilet- en doucheruimten.

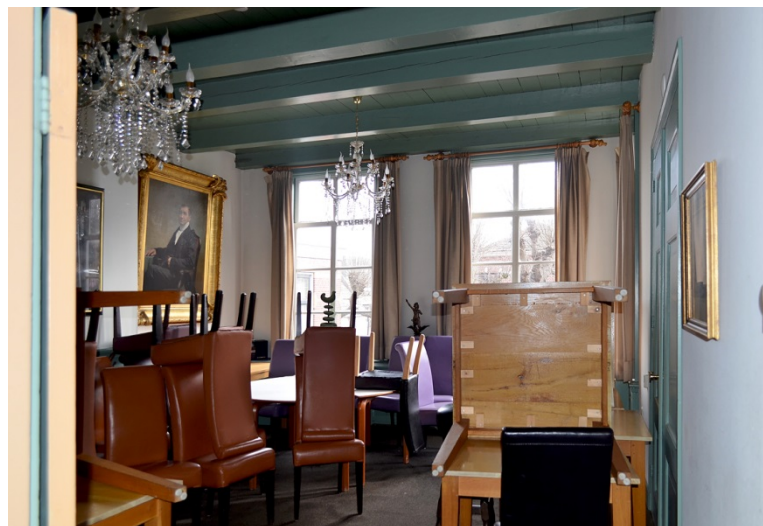
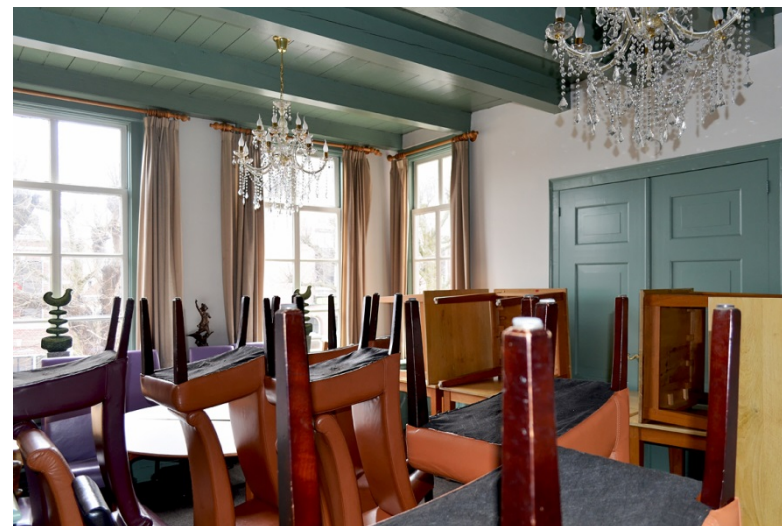
217. Baljuwhuis, verdieping, kamer 1 (zuidelijk in oostbeuk) vanuit het noorden.

218. Baljuwhuis, verdieping, kamer 1 (zuidelijk in oostbeuk) vanuit het noordoosten, met rechts de in 1980-1982 heropende doorgang naar kamer 2, voorzien van een gereconstrueerd kozijn met dubbele deur

De zuidelijke kamer in de oostbeuk (kamer 1; afb. 217-222) is daartegen relatief historisch: de westelijke doorgang in de noordmuur met kozijn en deur gaat terug tot omstreeks 1740, evenals de (onder)vloerdelen, de schoorsteen met mantel tegen de oostmuur en de in 1980-1982 (t.b.v. cv-radiatoren) naar voren gehaalde lambrisering aan de noordkant. Ook de oostelijke doorgang met kozijn is nog oorspronkelijk, maar de deur is in 1980-1982 vervangen,

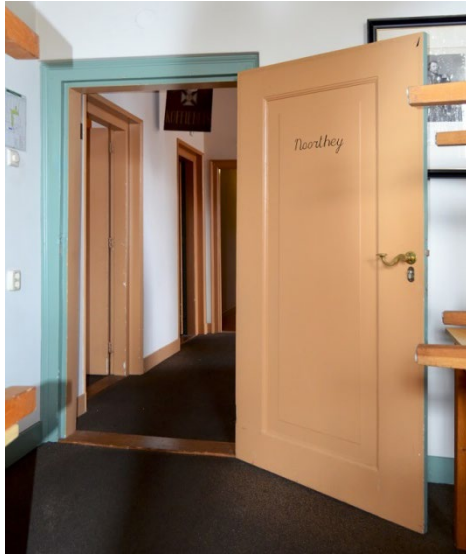
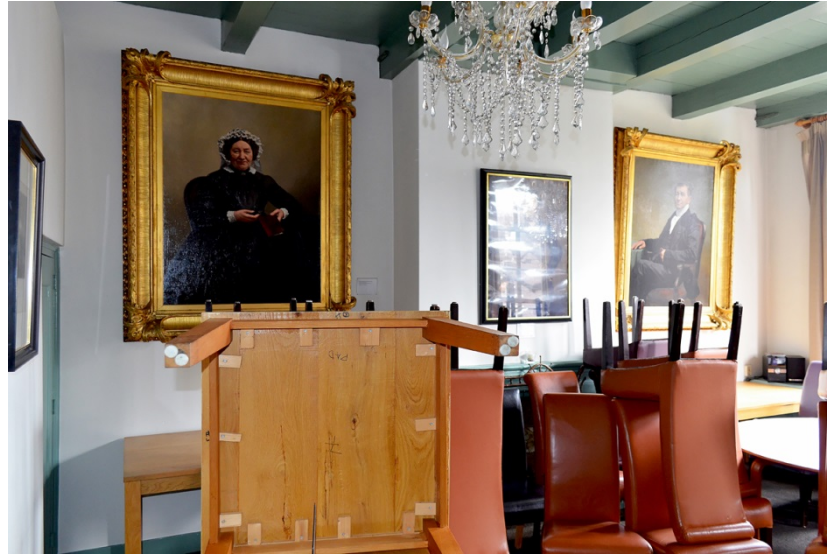
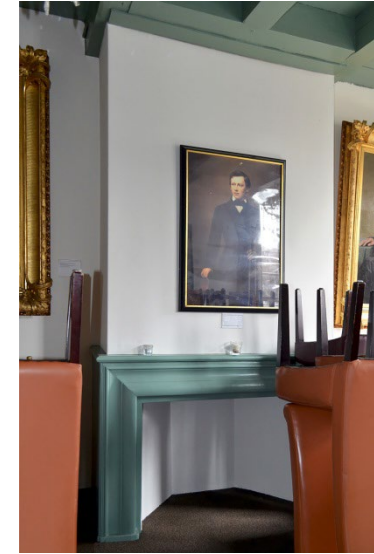
219. Baljuwhuis, verdieping, kamer 1 (zuidelijk in oostbeuk), noordmuur, de doorgang, inclusief kozijn en deur, stamt nog uit omstreeks 1740.  
 220. Baljuwhuis, verdieping, kamer 1 (zuidelijk in oostbeuk), oostmuur vanuit het noordwesten, met centraal de schoorsteen van omstreeks 1740.  
 221. Baljuwhuis, verdieping, kamer 1 (zuidelijk in oostbeuk), oostmuur, de schoorsteen is voorzien van een houten mantel van omstreeks 1740..

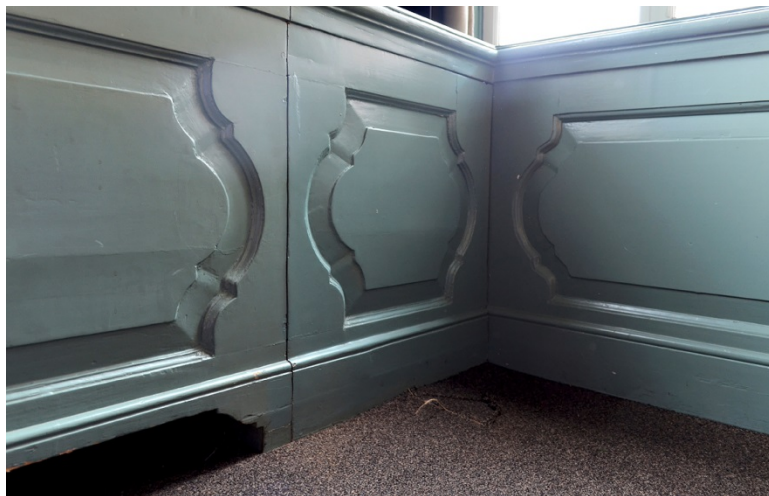
222. Baljuwhuis, verdieping, kamer 1 (zuidelijk in oostbeuk), zuidwesthoek, detail van de authentieke lambrisering (omstreeks 1740), die bij de zuidmuur (links) in 1980-1982 n naar voren is gebracht i.v.m. de plaatsing van cv-radiatoren.

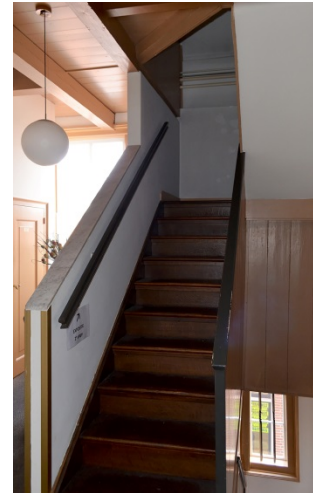
223. Baljuwhuis, verdieping, overloop, de trap (1980-1982) in de zuidoosthoek naar de zolder.

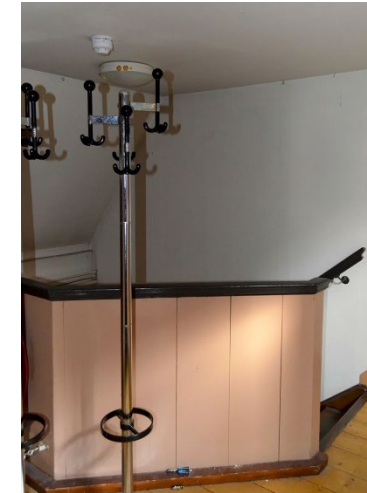
224. Baljuwhuis, zolder, overloop, zuidoosthoek, traphek met rechts de trap (1980-1982).

Op de zolder (afb. 224-236), die in 1980-1982 is gekoppeld met de Ambachtszolder, dateert de hele inrichting, afgezien van de kapconstructies en de schoorstenen, van 1980-1982 en 2003 (toiletten en pantry).

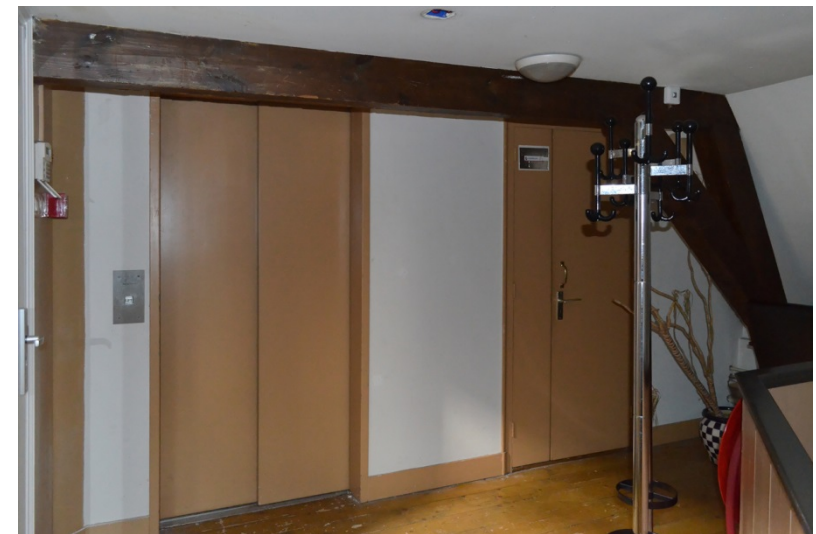
225. Baljuwhuis, zolder, overloop, noordwand, met de lift en ernaast (rechts) de doorgang naar cv-ruimte, behalve het spant alles daterend van 1980-1982.

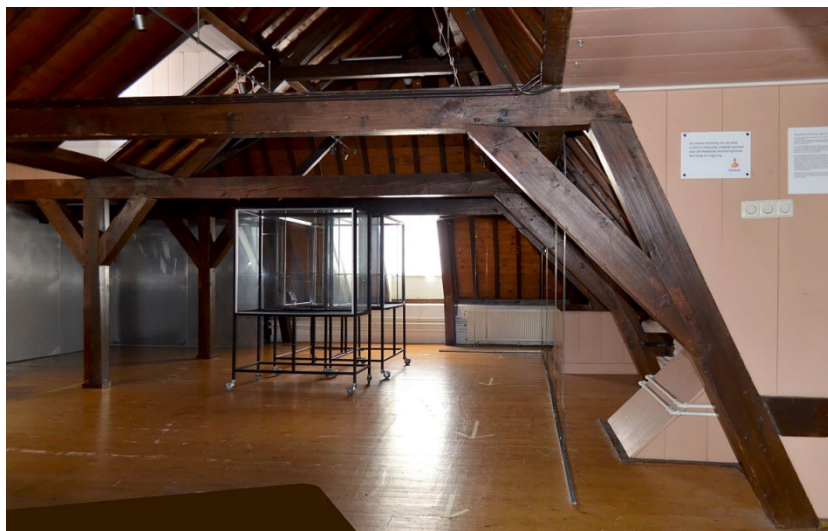
226. Baljuwhuis, zolder vanuit het noorden, met rechts de doorgang (1980-1982) naar de Ambachtszolder.

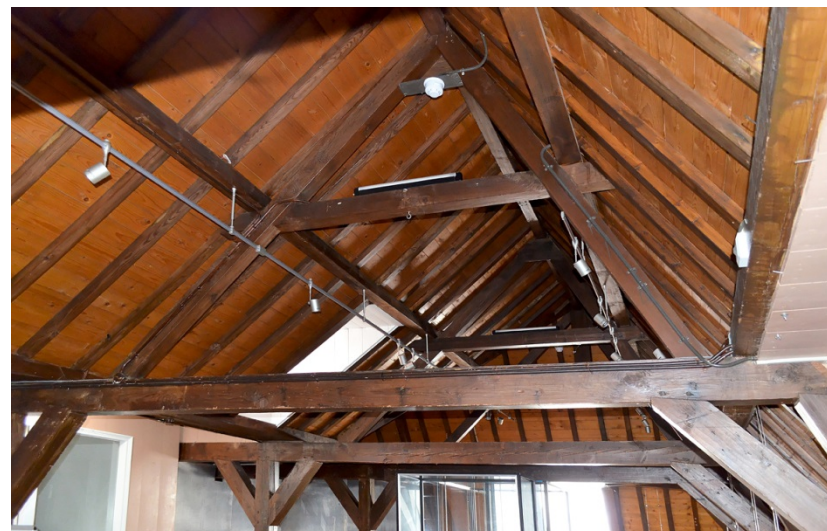
227. Baljuwhuis, zolder, kap van omstreeks 1740 vanuit het noorden, een A-spant met ongelijke benen van de westelijke kapbeuk, op één van de onderscheerjucken.

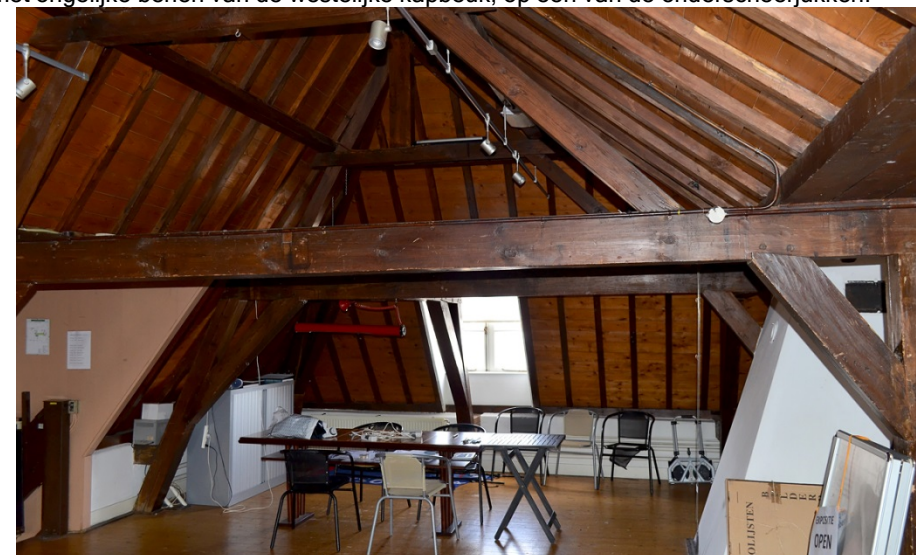
229. Baljuwhuis, zolder, noordzijde vanuit het zuiden, met links de doorgang (1980-1982) naar de Ambachtszolder.

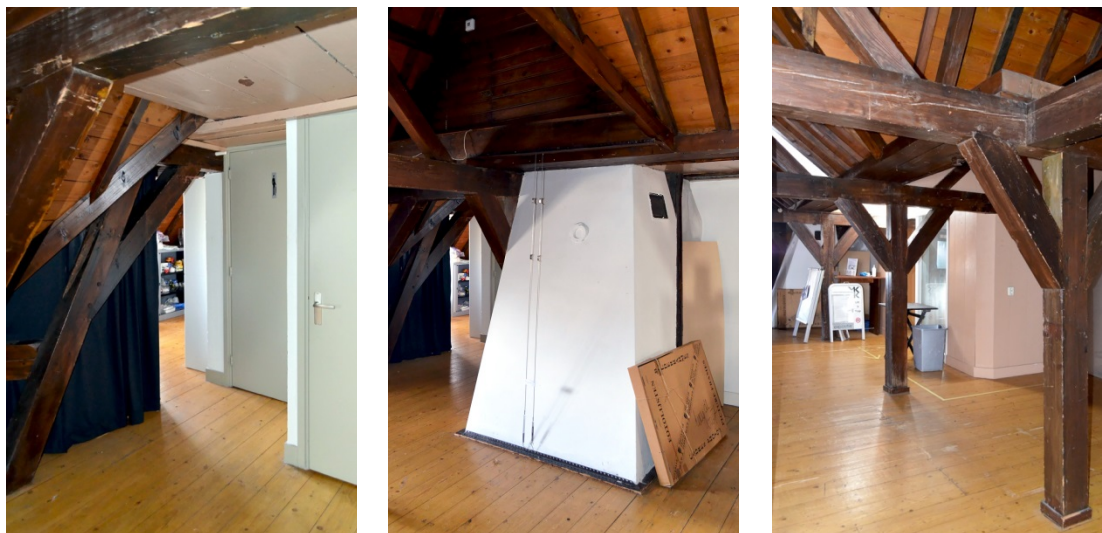
230. Baljuwhuis, zolder, noordoostzijde, met de toiletten uit 2003, toen ook noordelijk in de oostbeuk een pantry is ingericht.

231. Baljuwhuis, zolder, noordoostzijde, de schoorsteen van kamer 4 en de schouwkamer.

232. Baljuwhuis, zolder, noordoostzijde vanuit het zuidwesten, met zicht op de stadvinken van omstreeks 1740 en de overloopombouw uit 1980-1982, waarboven bergruimte is gemaakt.

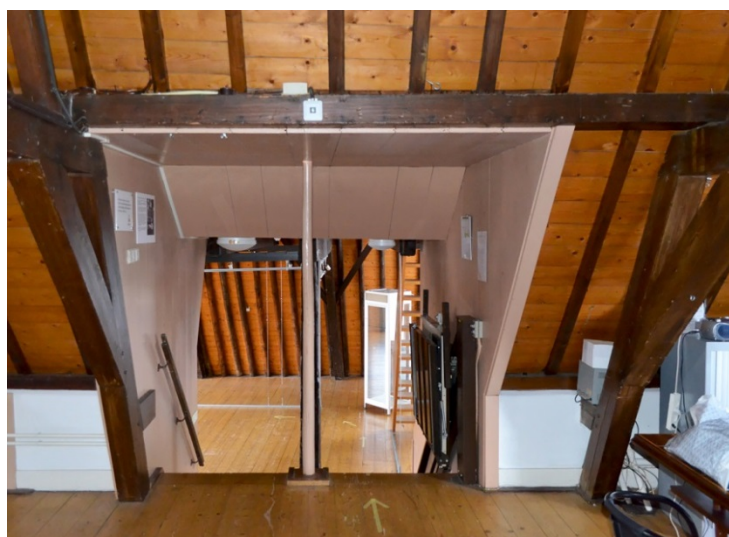
233. Baljuwhuis, zolder, westmuur, de doorgang uit 1980-1982 naar de Ambachtszolder, met dubbele trap en traplift.

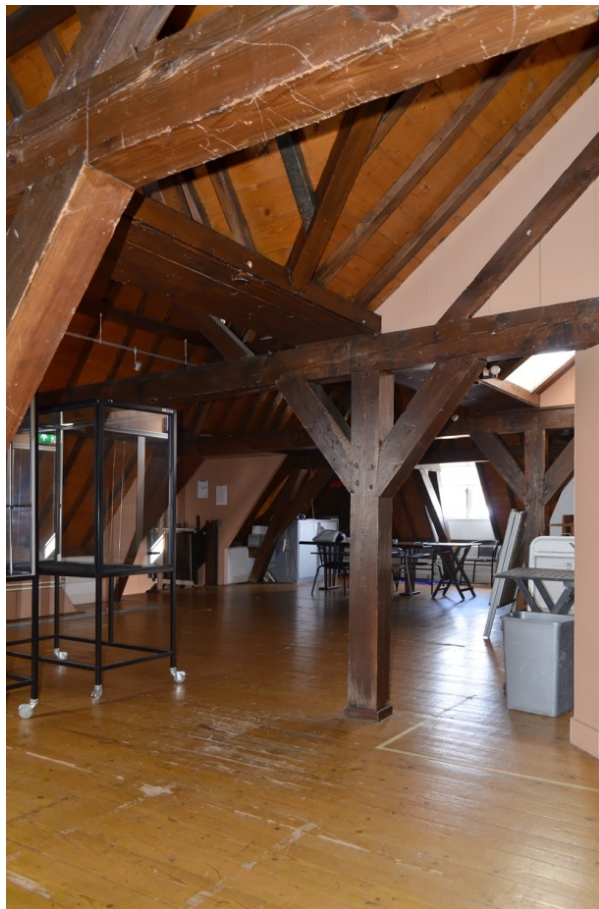
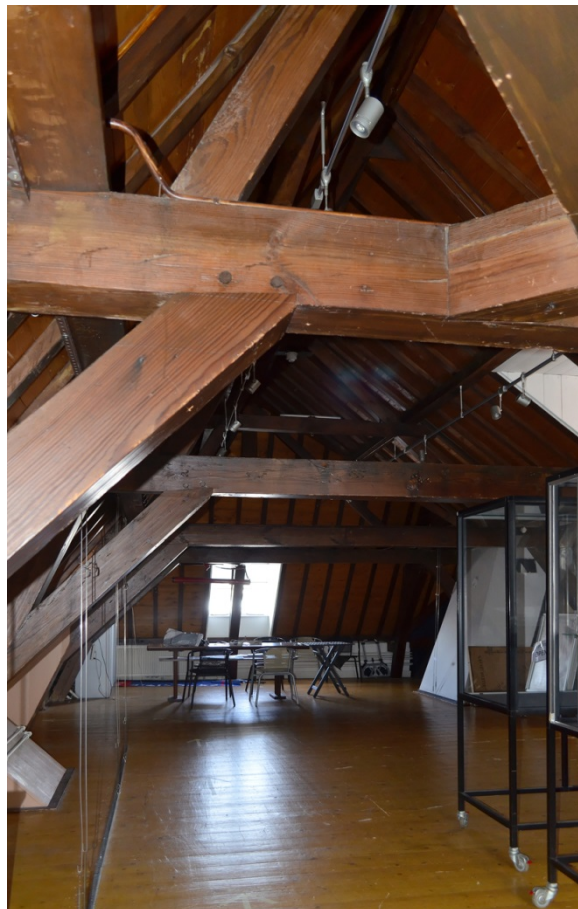
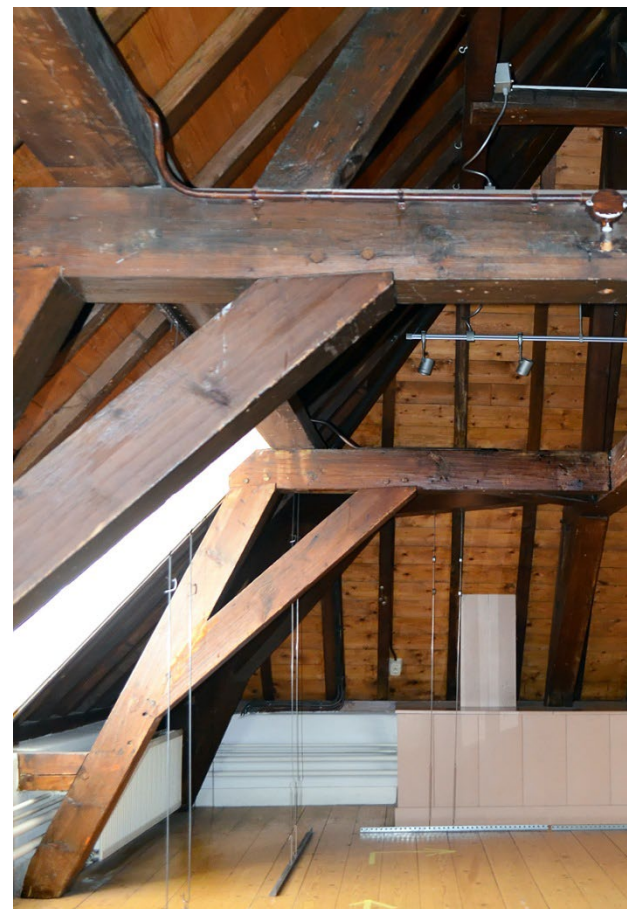
234. Baljuwhuis, zolder vanuit het zuidoosten, met zicht op de bodem van de zakgoot boven de standvinken.

235. Baljuwhuis, zolder vanuit het zuiden.
