**Asbestonderzoek Ambachts en Baljuwhuis
gelegen aan de Voorstraat 12-14 te Voorschoten**

Type A (Basisinventarisatie, gebouw in gebruik)

Foto Ambachts en Baljuwhuis gelegen aan de Voorstraat 12-14 te Voorschoten.

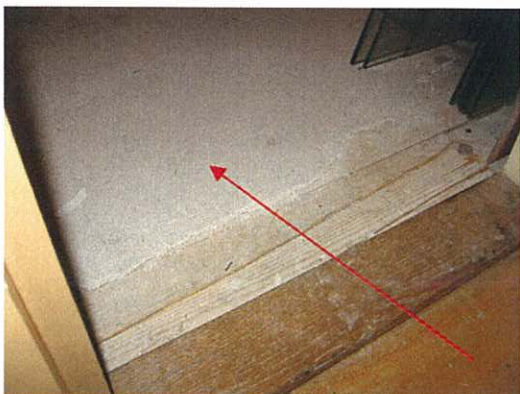
- Tijdens het onderzoek zijn op diverse locaties op de zolderverdieping asbestverdachte plaatmaterialen (brandwering) aangetroffen. Deze materialen zijn bemonsterd (ML 01, ML 03 en ML 05). Na analyse is gebleken dat deze materialen asbest bevatten (zie analyse resultaten). Het plaatmateriaal in de cv-ruimte (ML 01) is niet hechtgebonden en verkeert in zeer slechte staat. De overige plaatmaterialen (ML 03 en ML 05) zijn niet hechtgebonden en verkeren in redelijk goede staat.
- Wij adviseren het plaatmateriaal in de cv-ruimte (ML 01) op zeer korte termijn door een deskundig bedrijf te laten verwijderen. Wij adviseren de overige plaatmaterialen (ML 03 en ML 05) door een deskundig bedrijf te laten verwijderen. Aansluitend dienen de gesaneerde gebieden door een geaccrediteerd laboratorium en inspectie instelling te worden vrijgegeven.

Foto 1, 01 / ML 01 – Plaatmateriaal (brandwering)

Foto 2, 01 / ML 01 – Plaatmateriaal (brandwering)

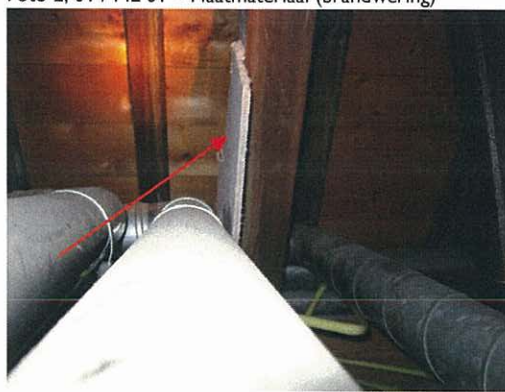
Foto 3, 01 / ML 03 – Plaatmateriaal (brandwering)

Foto 4, 01 / ML 03 – Plaatmateriaal (brandwering)

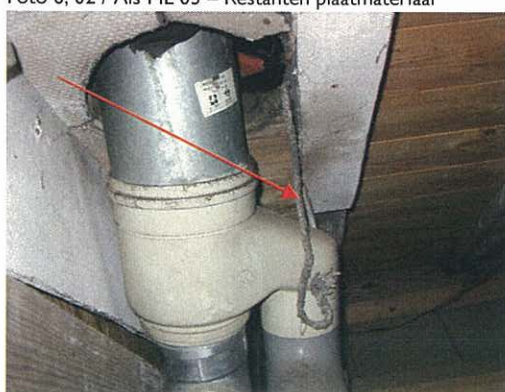
- Tijdens het onderzoek is op vliering I, op de zolderetage, asbestverdacht koord (afdichting) aangetroffen. Van dit materiaal is een monster (ML 04) genomen. Na analyse is gebleken dat het monster >60% Chrysotiel (witte asbest) bevat. Het materiaal is niet hechtgebonden en verkeert in redelijk slechte staat.
- Wij adviseren het koord op korte termijn door een deskundig bedrijf te laten verwijderen. Aansluitend dienen de gesaneerde gebieden door een geaccrediteerd laboratorium en inspectie instelling te worden vrijgegeven.

Foto 8, 03 / ML 04 – Koord (afdichting)
