# **Integraal kindcentrum Doornsteeg**

## Beeldkwaliteitsplan Doornsteeg fase 2

## **Bijlage 3      Historisch bodemonderzoek**

**Plangebied Doornsteeg te Nijkerk**

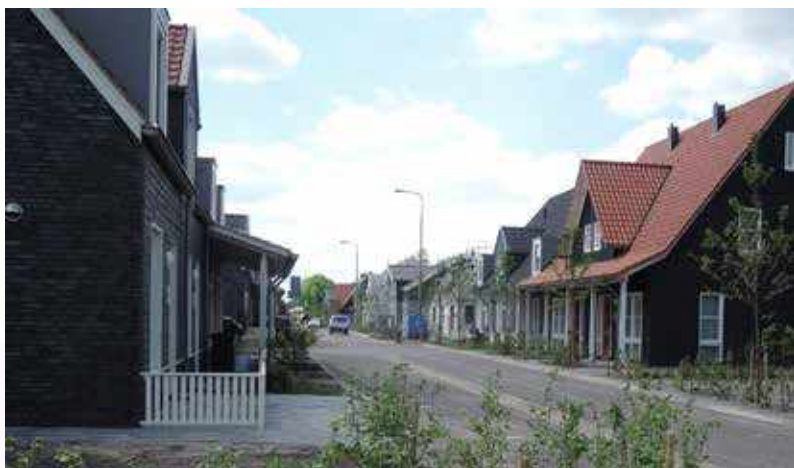
*Lage goot versterkt dorps beeld*

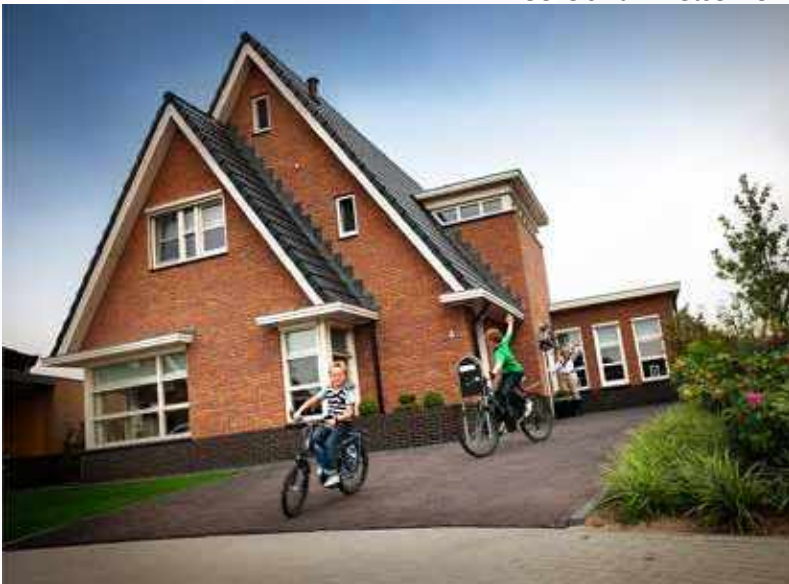
*Gevels van metselwerk*

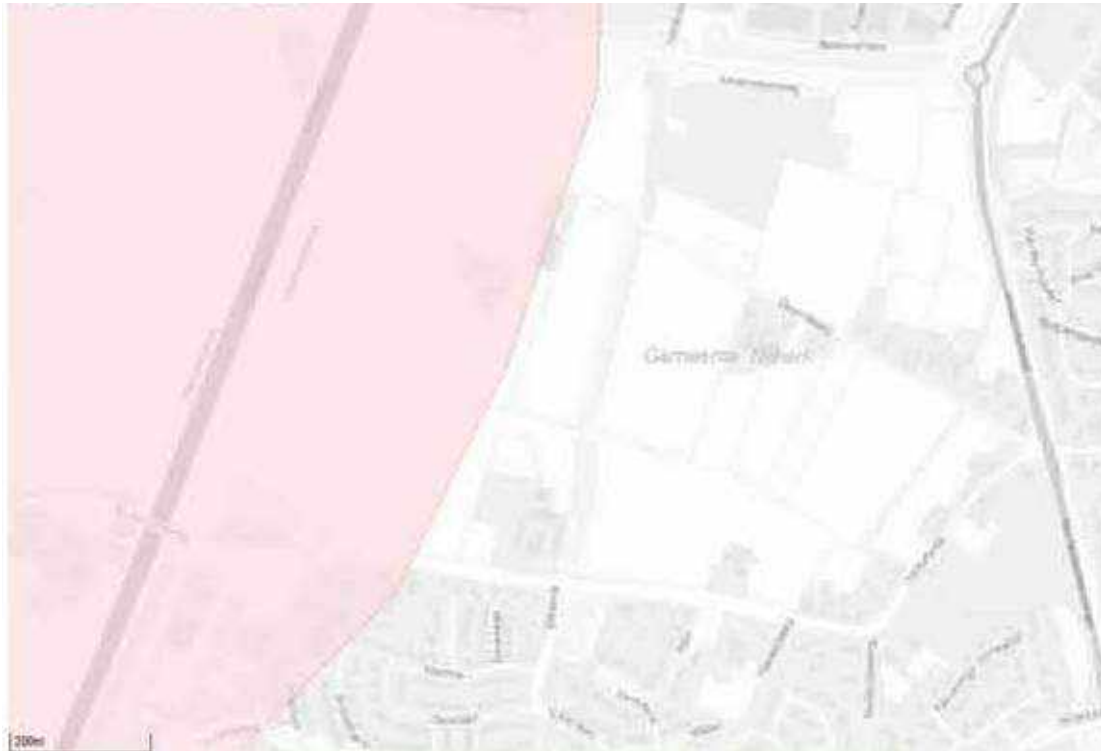
Figuur 3 Boringsvrije zone grondwater (bron: bodematlas Provincie Gelderland)

Het westelijk deel van het plangebied bevindt zich in een boringsvrije zone, zie figuur 3. In boringsvrije zones mogen kleilagen die het onderliggende grondwater beschermen niet worden doorboord. Dit is vastgesteld in de Provinciale milieuverordening Gelderland (PmG). Ook is het verboden de bodem te gebruiken als energiebron (voor bijvoorbeeld de opslag van koud of warm water). Gedeputeerde Staten kunnen hiervoor ontheffing verlenen.

In de ontheffingsvoorschriften staat dat de kleilaag niet mag worden beschadigd en dat het gebruik van stoffen het grondwater niet mag verontreinigen. Hier kan geen ontheffing voor worden afgegeven.

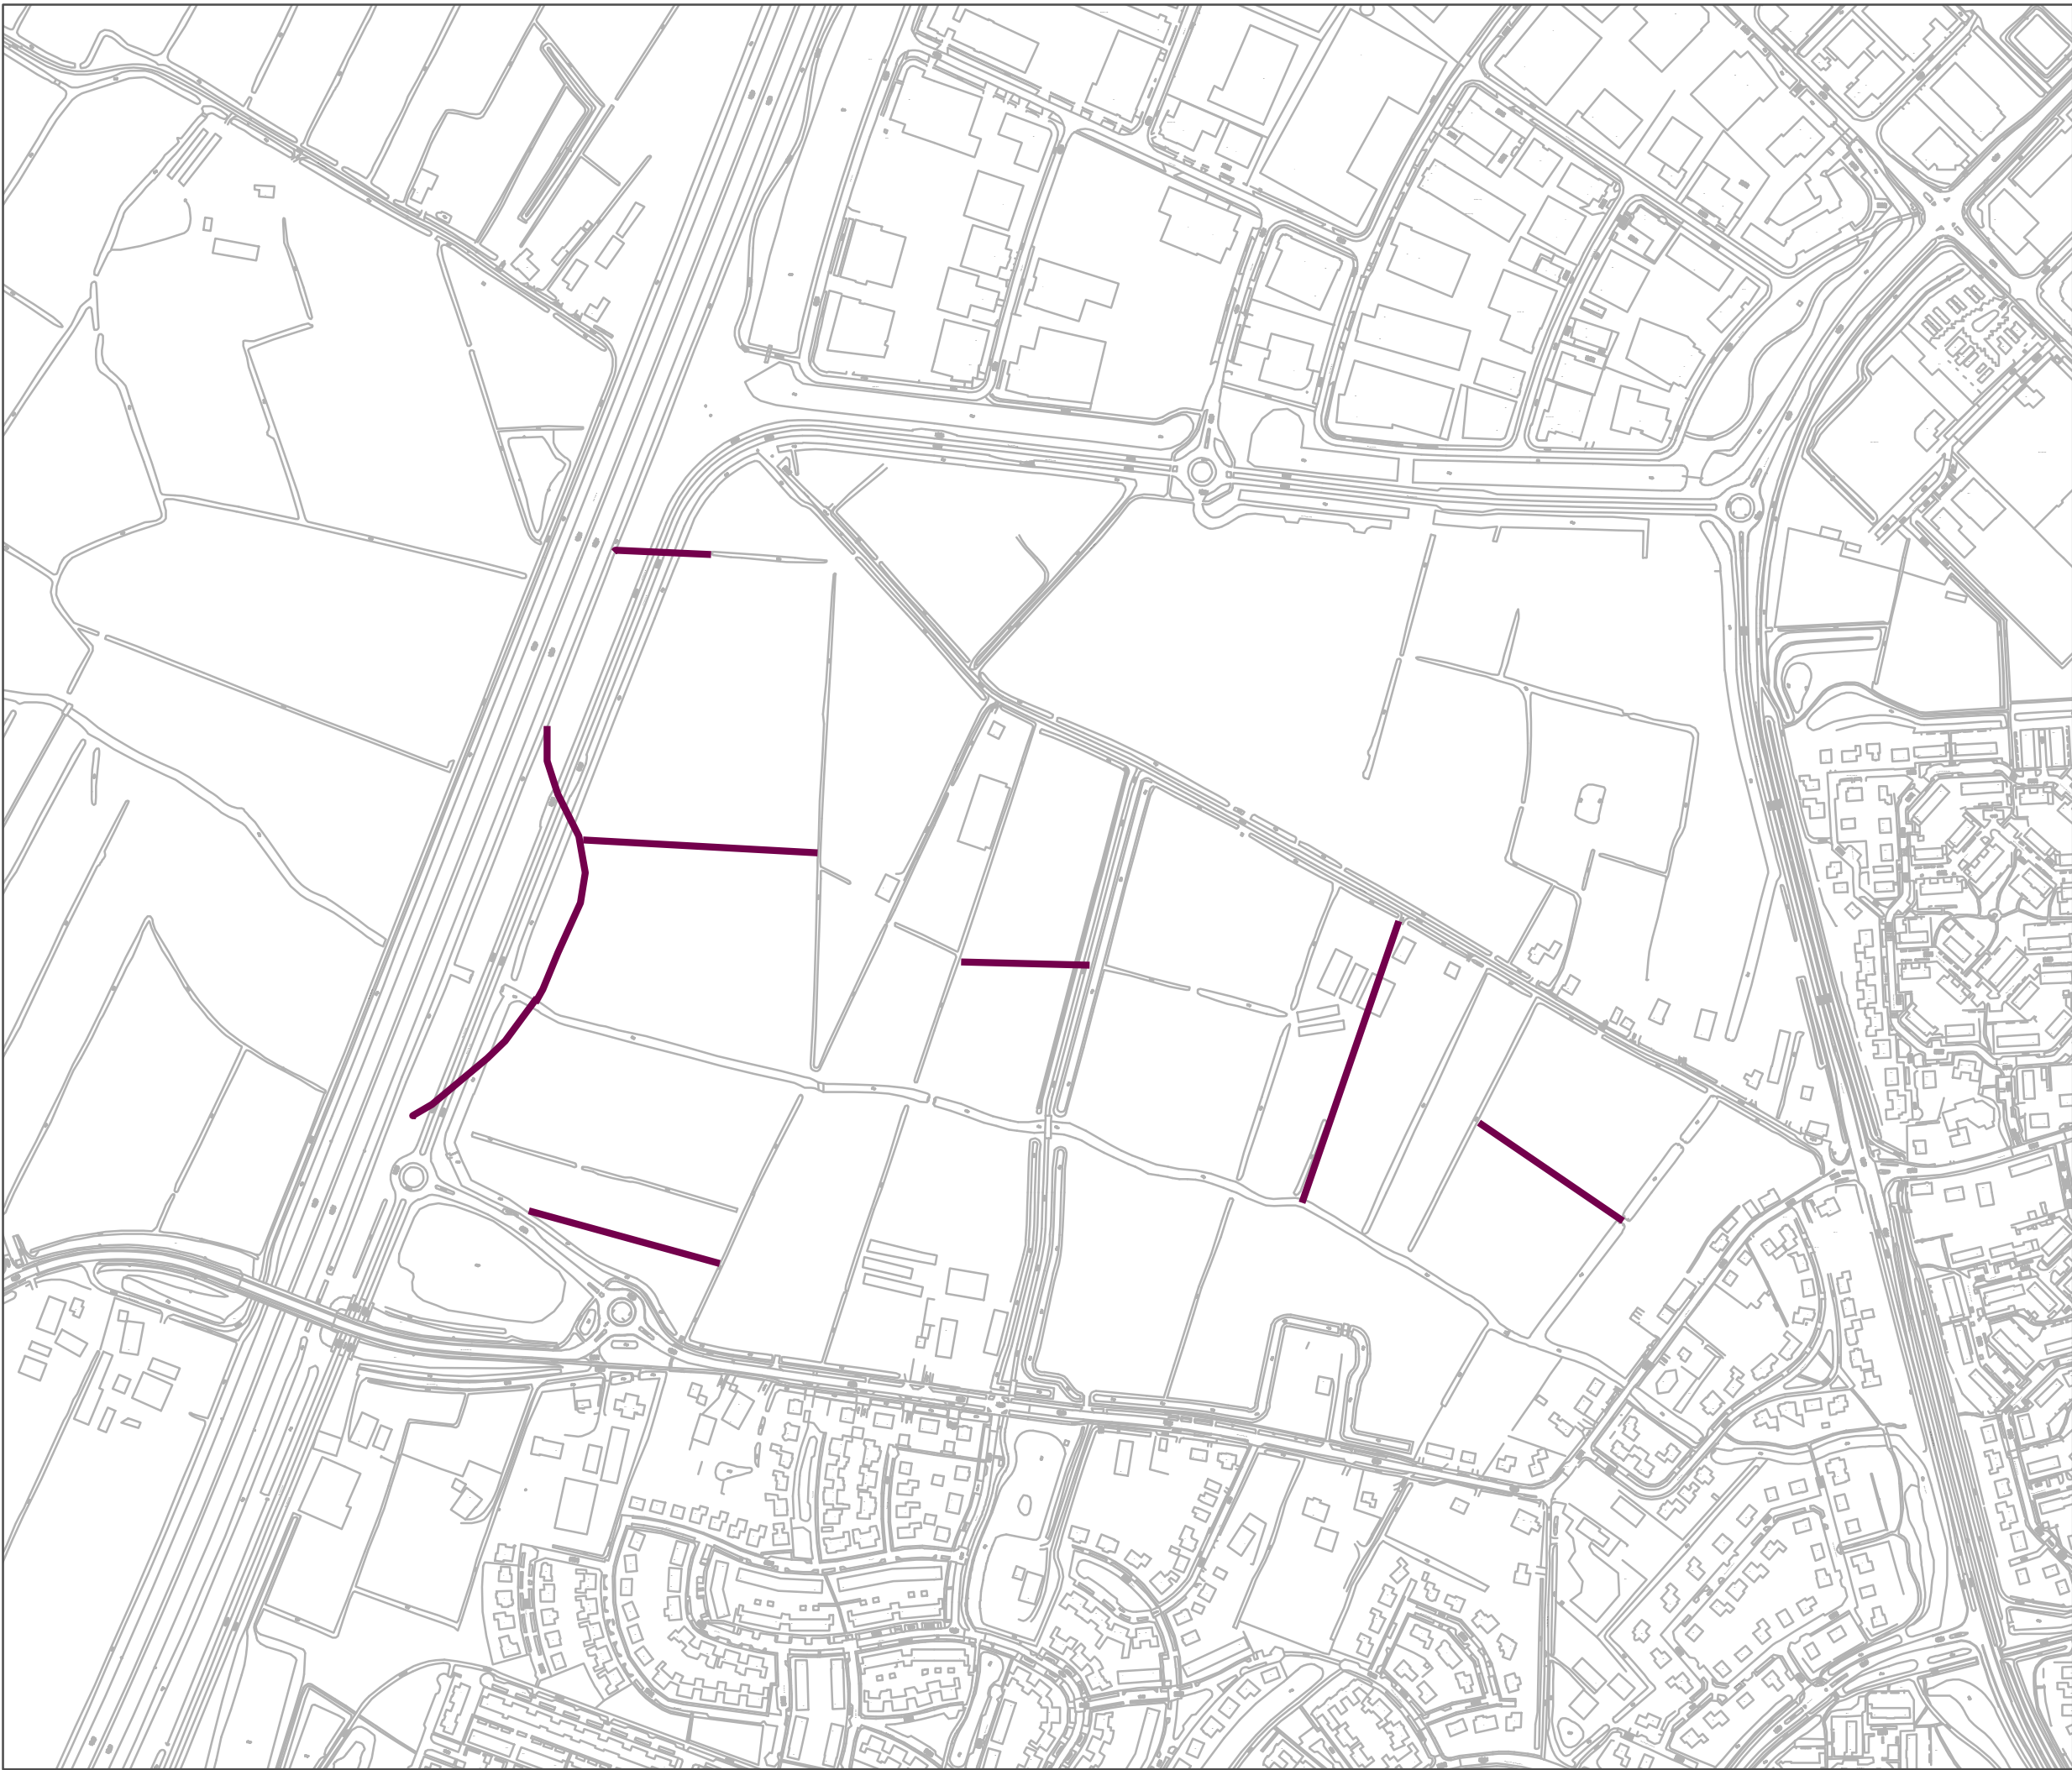
## Kaart met gedempte sloten

## Locatie gedempte sloten
