BOUWHISTORISCHE QUICK-SCAN  
Schoolstraat 29, Wassenaar

19 mei 2022

Object: Boerderij / woonhuis  
Adres: Schoolstraat 29, 2242 KE Wassenaar  
Monumentstatus: Gemeentelijk monument, nr. 92  
Kadastraal: Wassenaar; sectie H, kadastraal nummer 2671

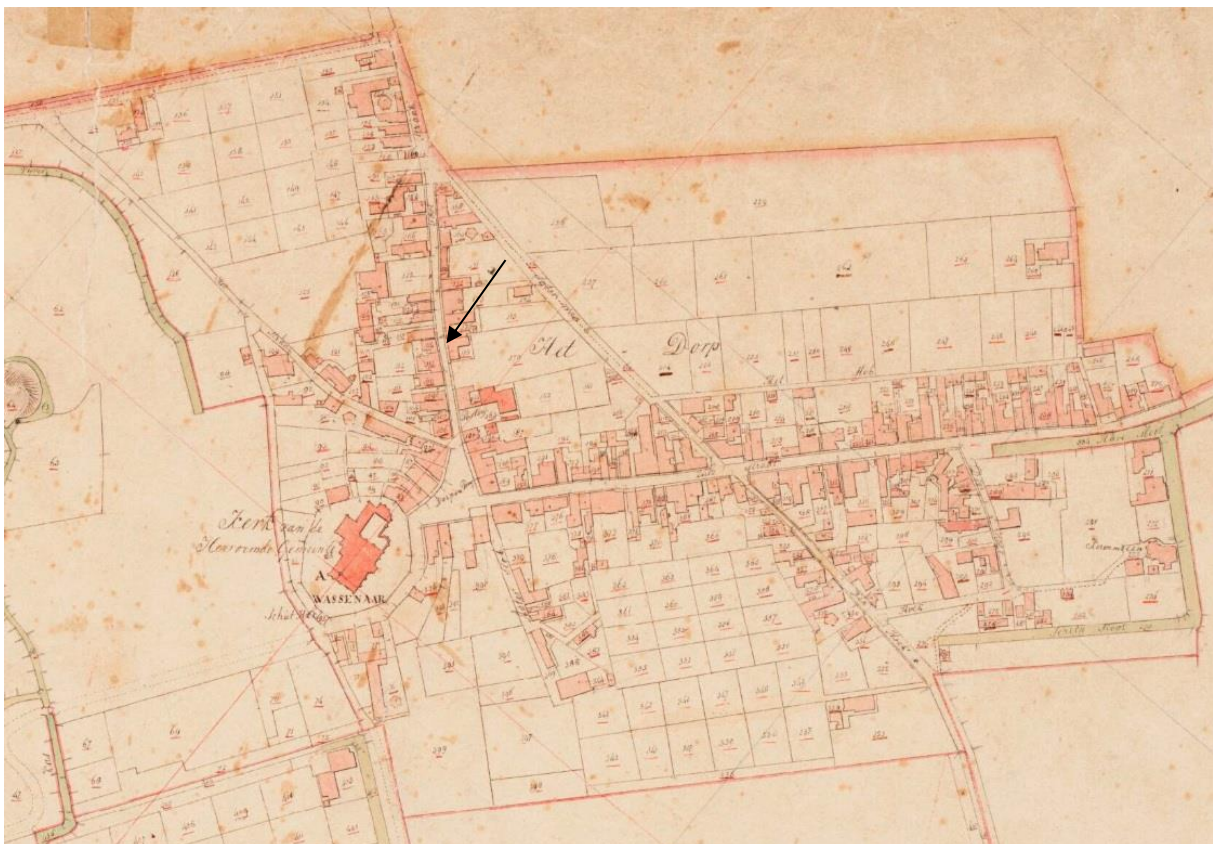
Het dorp Wassenaar op de kadastrale kaart van 1811-1832. De pijl geeft de locatie van de Ooststraat (nu Schoolstraat) weer. (collectie RCE)

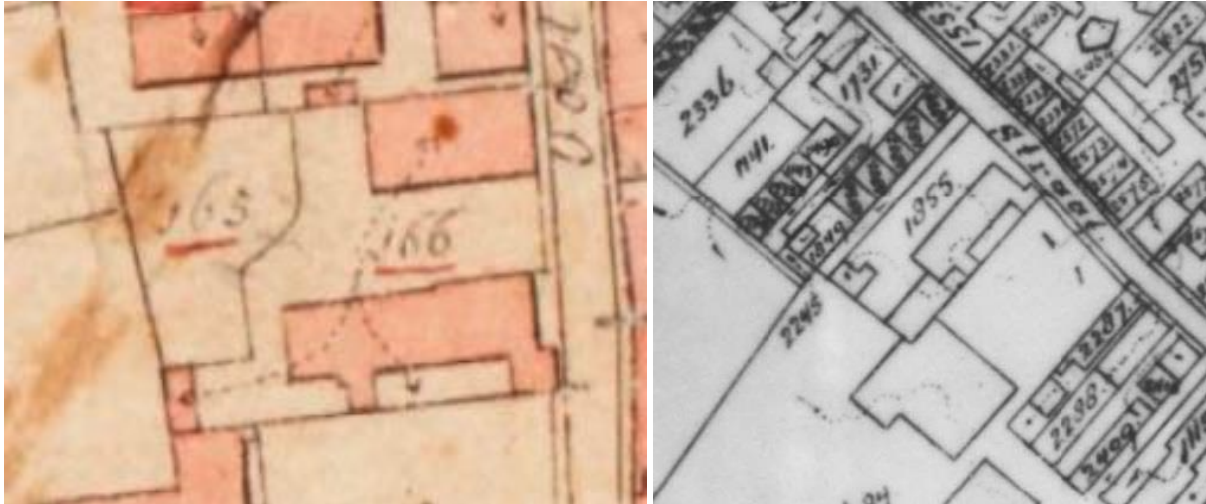
Links: de percelen 165 (tuin) en 166 (huis, schuur en erf) op de kadastrale kaart van 1811-1832. (collectie RCE)  
Rechts: het inmiddels verkleinde perceel in 1895. (collectie gemeente Wassenaar)

De kadastrale gegevens van 1811-1832 laten zien dat het perceel groter was dan nu het geval is en bebouwd was met een woonhuis, een grote schuur en een klein gebouwtje, waarschijnlijk ook een schuur. Er was ook een erf en een tuin. Het huis werd bewoond door de bouwman (boer) Dirk Ruijgrok, die ten noorden van het dorp grond bezat, onder andere een weiland.

Een kadastrale kaart uit 1895 laat zien dat het perceel aanzienlijk is versmald en dat de schuur is gesloopt. In het verlengde van het woonhuis en ter plaatse van de tuin zijn nieuwe gebouwen opgetrokken.

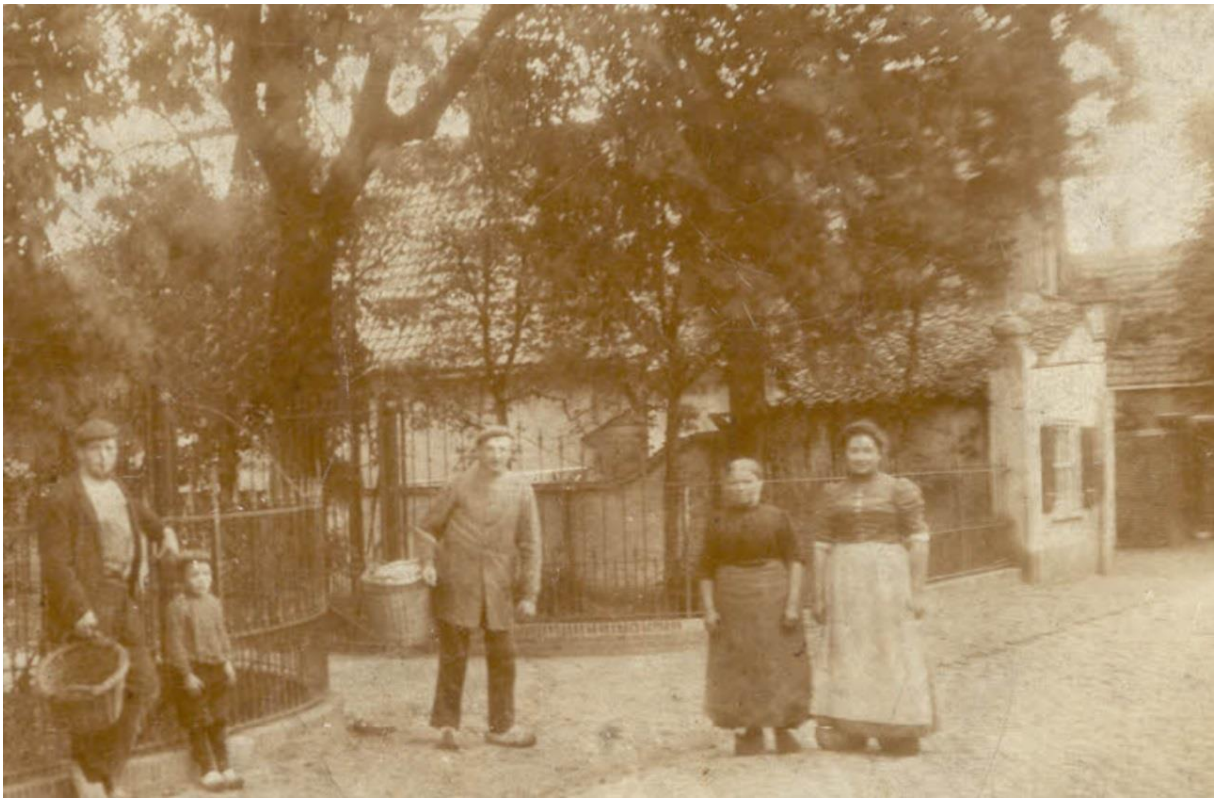
Schoolstraat 29 omstreeks de vorige eeuwwisseling, gezien vanuit het zuiden. Aan de straat is de aanbouw met de keuken te zien, die in 1932 gesloopt werd. (collectie gemeente Wassenaar)

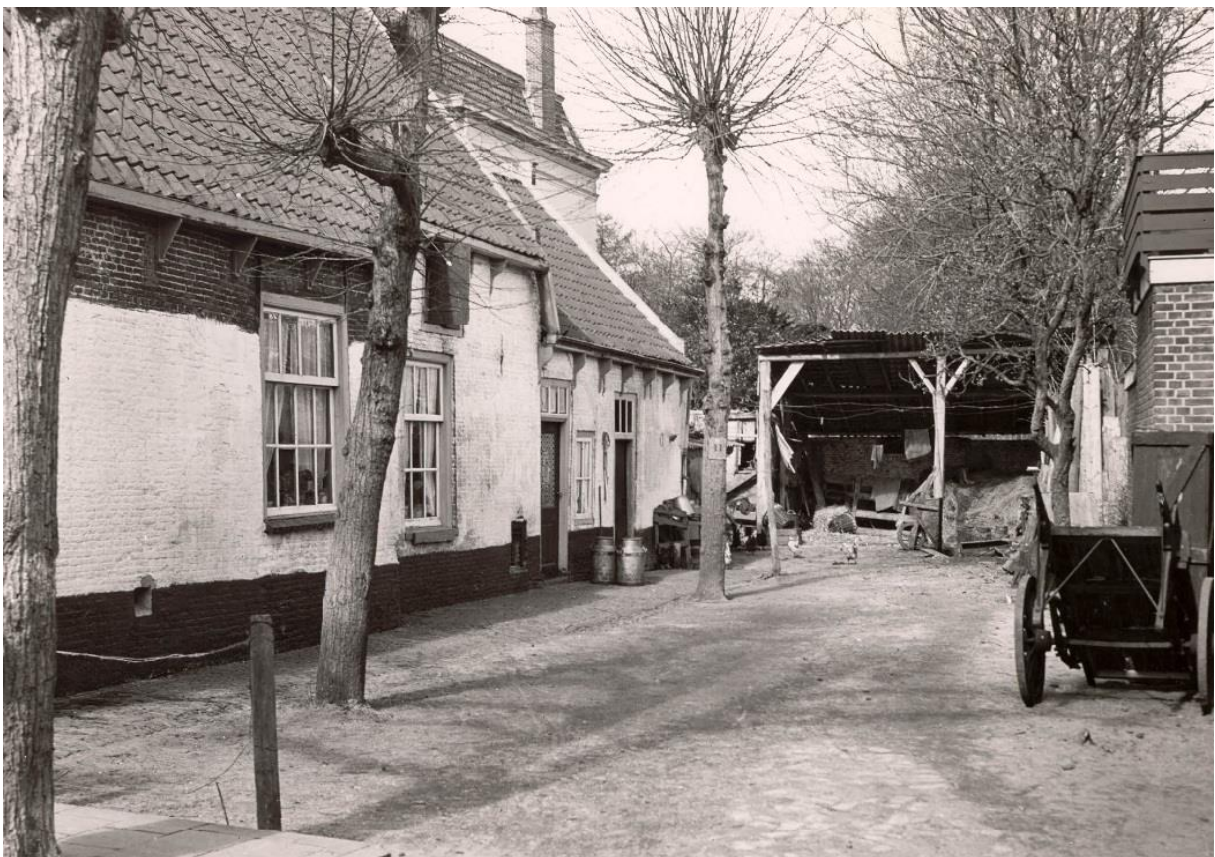
Het erf van Schoolstraat 29 in 1956. Zowel het gebouw als het erf hebben nog een sterk agrarisch karakter. (collectie gemeente Wassenaar)

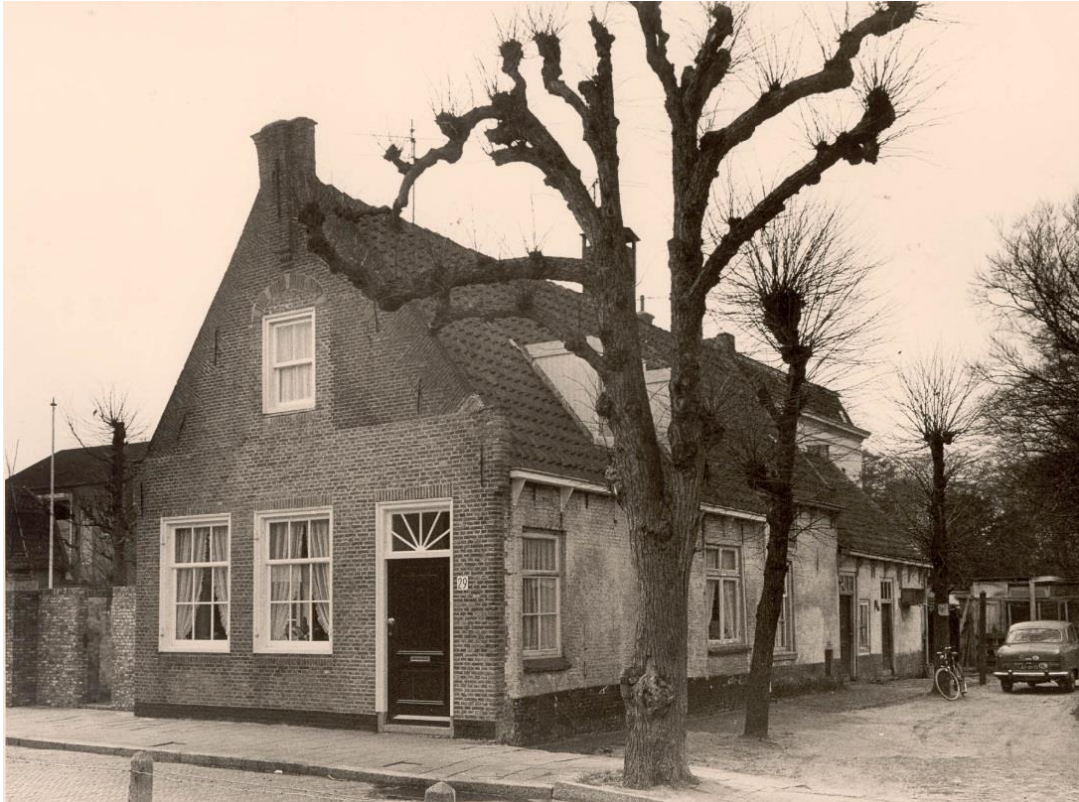
1966, kort na de 'reconstructie' van de voorgevel. (collectie gemeente Wassenaar)

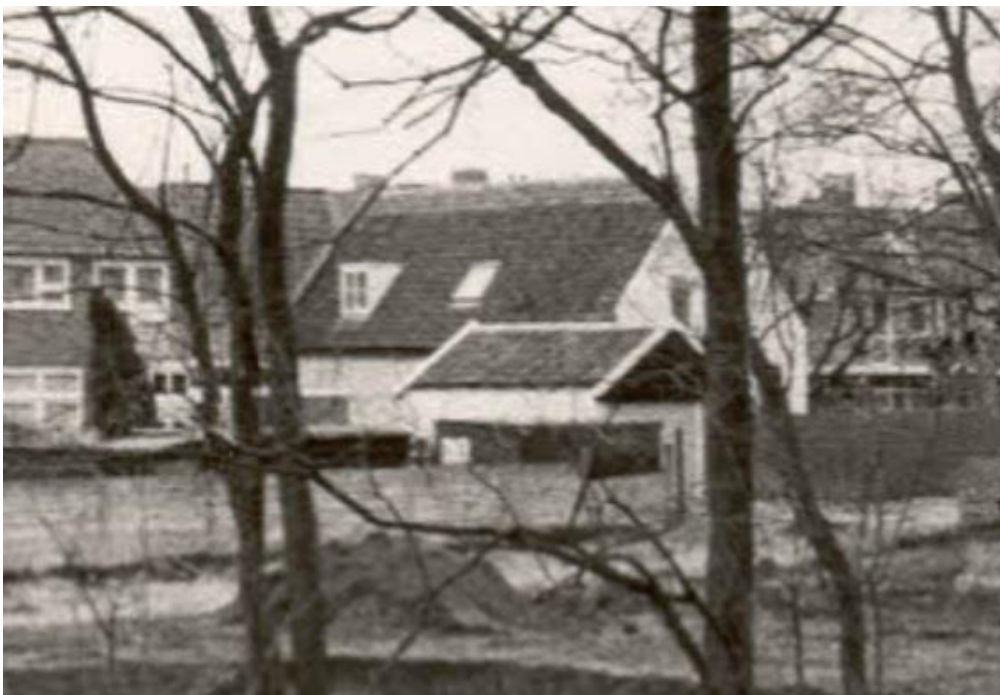
1984, na de sloop van de stal en de bouw van de garage. (collectie gemeente Wassenaar)
