COMMANDOPOST CLINGENDAEL

BOUWHISTORISCH ONDERZOEK
MET RUIMTEBOEK OP HOOFDLIJNEN
EN WAARDESTELLING

Deel 1: Bouw- en gebruiksgeschiedenis en waardstelling

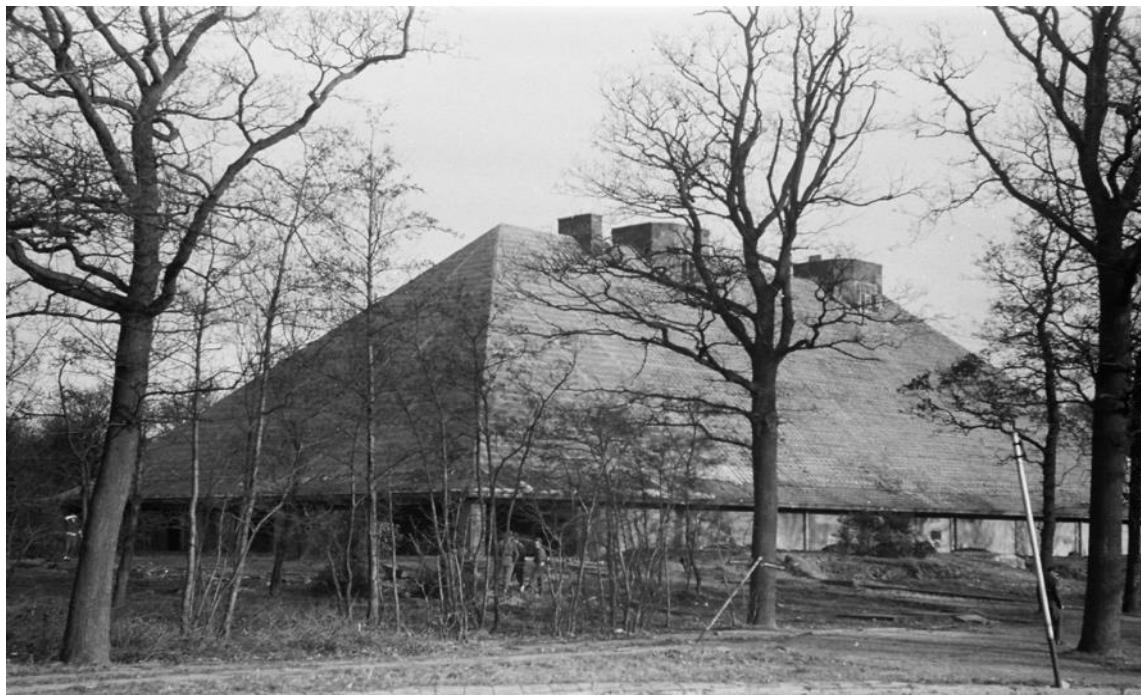
1. De bunker vanaf de zuidwestzijde. Op de foto zijn militairen zichtbaar. Er was nog geen hekwerk aanwezig. Foto 1947. (Herkomst: beeldbank NIMH, objectnummer 2001_N0000195-03)

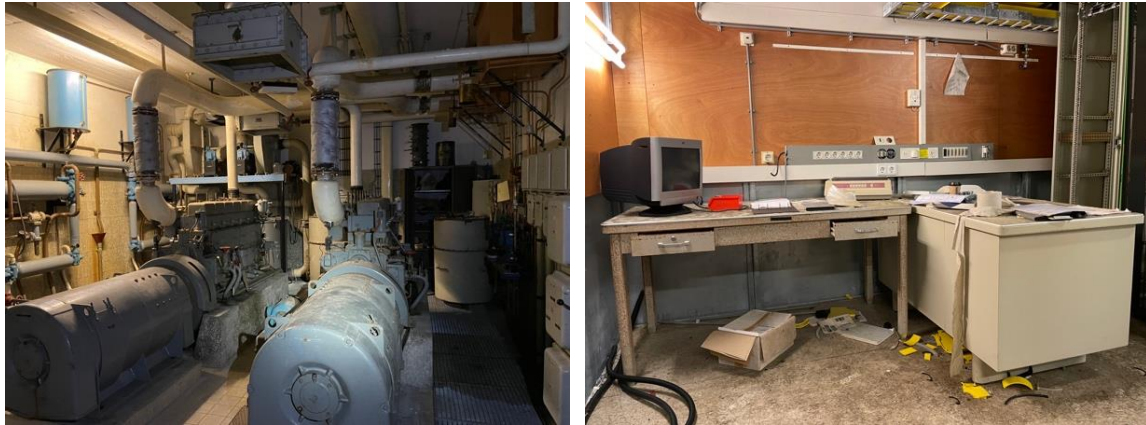
8. Foto van machinekamer en interieur in kooi van Faraday. Foto's van 2021.

Bij de ingang van de machinekamer, in ruimte 020A, staan grote luchtbehandelingskanalen. Rechts op de linker afbeelding is de toegangsdeur van de machinekamer zichtbaar, in ruimte 020A. Vanuit deze luchtbehandelingskanalen wordt verse lucht de bunker in geventileerd naar de begane grond en eerste verdieping. Deze kanalen kunnen hier op vier plekken worden dichtgezet om de luchtdoorstroming te regelen. Dit staat aangegeven met bordjes ‘dicht’.

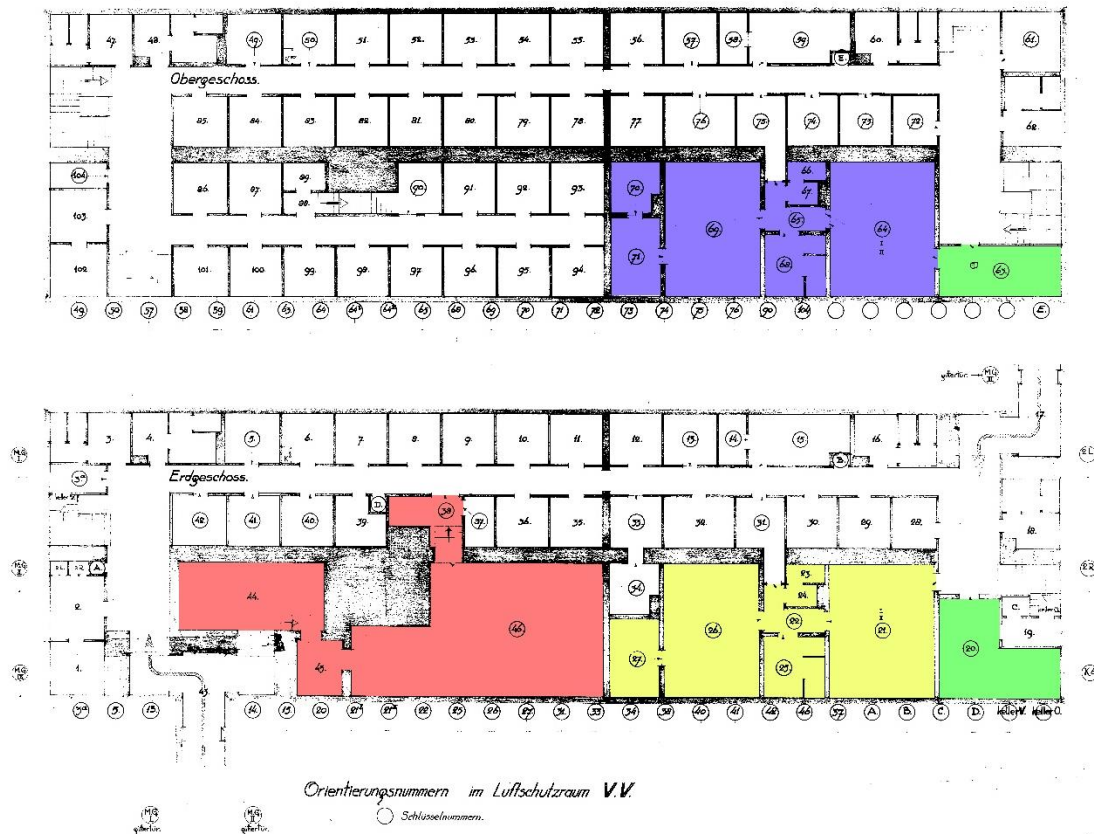
35. Tekening uit de bouwtijd (1942), waarop de oorspronkelijke indeling met de kleine, bijna vierkante, vertrekken op de begane grond en de verdieping zichtbaar is. Het grootste deel van deze vertrekken waren bestemd voor de legering van militairen. In een aantal waren andere functies ondergebracht, zoals de wacht, een EHBO-post etc. De geel ingekleurde vertrekken rechtsonder waren bestemd voor Seyss-Inquart. De blauw ingekleurde vertrekken waren, volgens de woorden van Seyss-Inquart zelf, voor de bevelhebber van een regiment (waarschijnlijk was dit deel bestemd voor Rauter, zie hierna). In de vertrekken 44, 45 en 46 op de begane grond (rood gekleurd) waren de installaties voor verwarming, luchtverversing, water etc. ondergebracht. De vertrekken 20 en 63 (groen) waren bestemd voor het onderbrengen van de verbindingen. (Herkomst: Coll. digitale bestanden RVB)

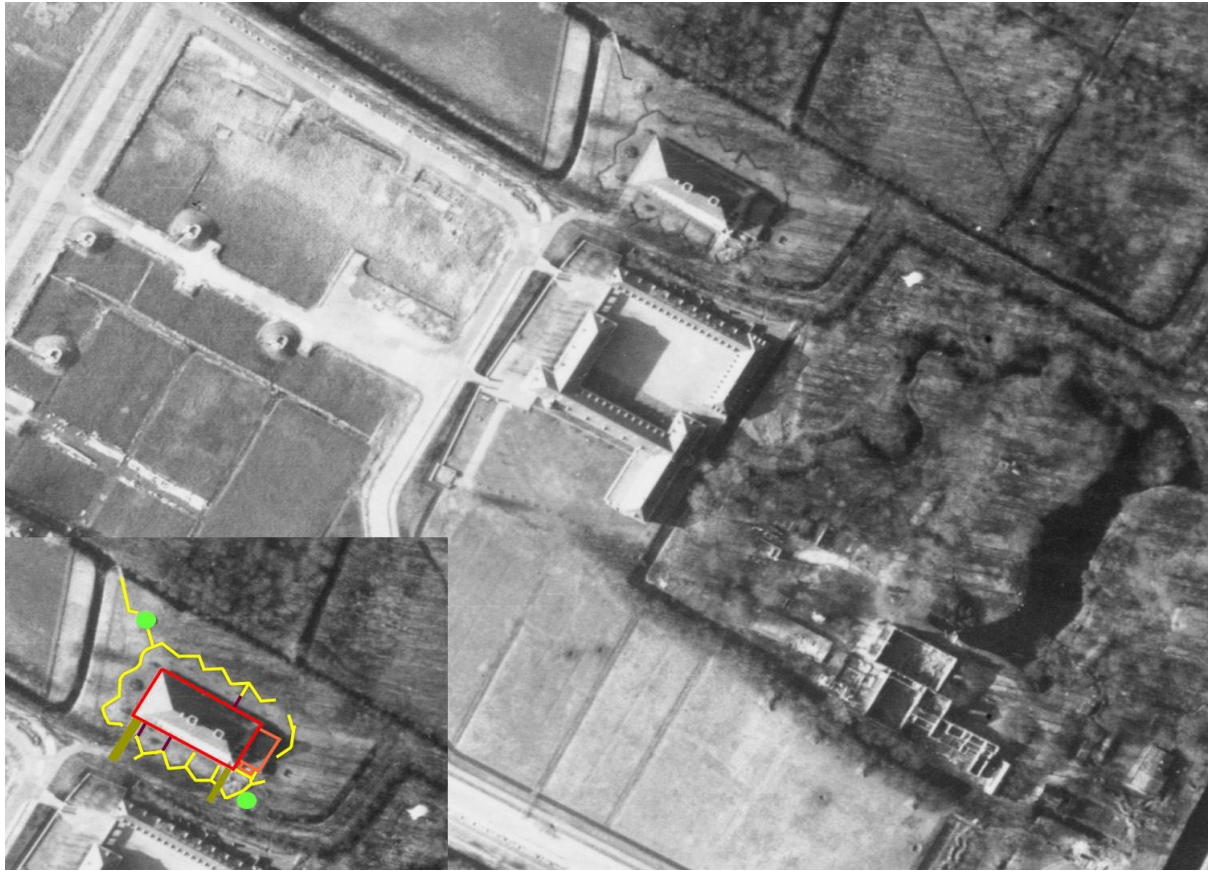
43. Luchtfoto van de RAF van 26 februari 1945, waarop de rond de bunker aangelegde loopgraaf goed zichtbaar is. Op de inzet is herkenbare deel met geel aangegeven. De twee groene stippen zijn de Tobruks. De bruine vlakken zijn de toegangswegen tot de bunker. Met paars zijn de overwelfde toegangsgangen aangegeven. (Herkomst: www.watwaswaar.nl)

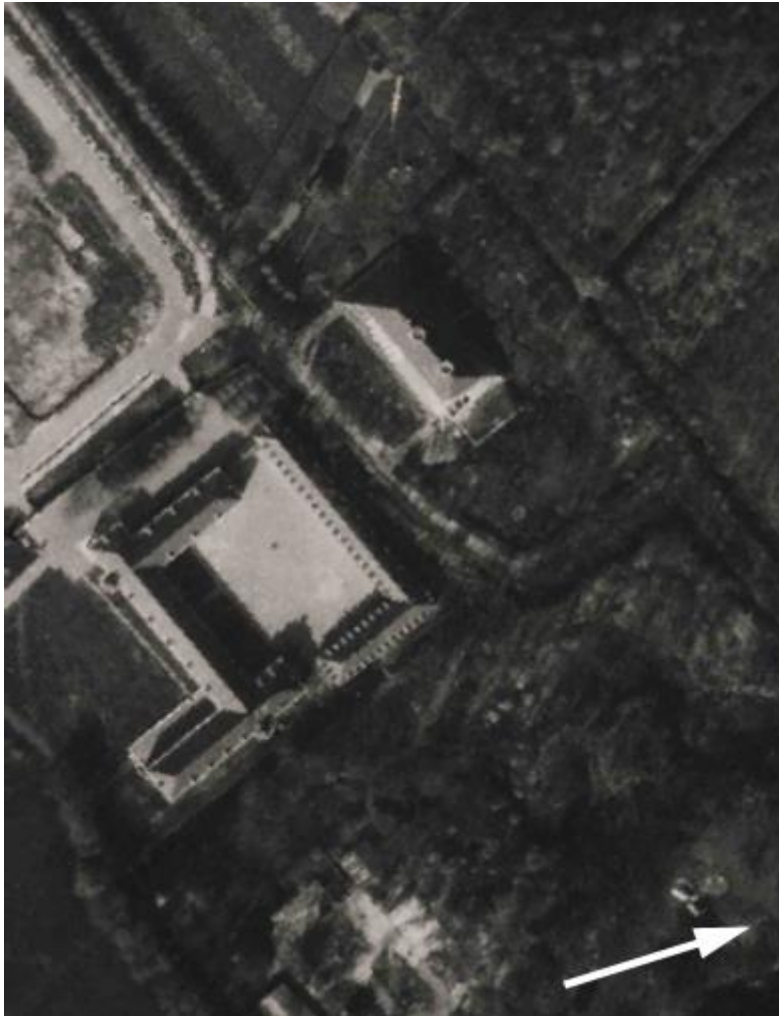
54. Luchtfoto door de RAF gemaakt op 30 april 1945. De pijl rechtsonder geeft het noorden aan. Op deze foto is ook te zien dat de zuidoosthoek van het bunkerdak is beschadigd. Zie hiervoor ook de vorige afbeelding. (Herkomst: Wageningen UR)

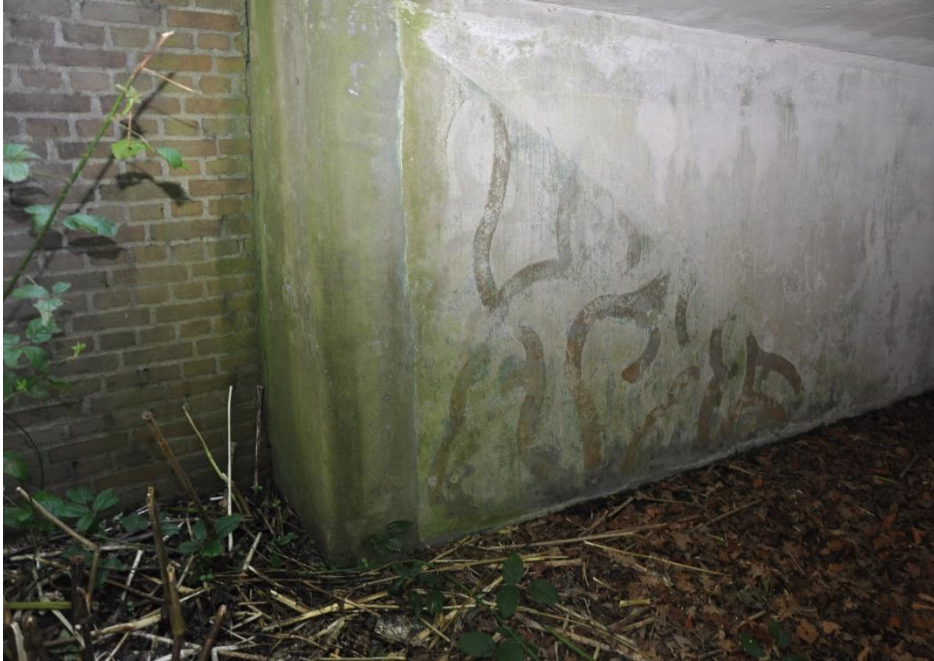
56. De camouflageschildering ter plaatse van de huidige nooduitgang, ruimte 034B.

Opmerkelijk is wel dat de beide observatiekoepels en de schoorsteen op het dak van een camouflage schema met vier verschillende kleuren is voorzien (de toegepaste kleuren zijn zwart, (rood)bruine, geel(achtige) en groen(achtige) tinten). De wijze waarop de verf is aangebracht en de toegepaste kleuren doen vermoeden dat men de kleuren in ieder geval voor een deel ter plekke heeft samengesteld. Tevens duiden de vage overgangen tussen de verschillende kleuren erop dat de verschillende lagen zijn aangebracht nog voordat de oudere lagen droog waren. Voor meer details met betrekking tot de camouflage schildering wordt hier verwezen naar het verslag van de RCE.³³ De daken waren voorzien van gemêleerde romaanse dakpannen. Dit overeenkomstig het beeld bij de Waldlager bij vliegvelden. Het is dan niet te goed te verklaren waarom de observatieposten, die vanaf de grond goed te zien zijn, van een complexe camouflage beschildering zijn voorzien.

gelegen delen zijn niet van een camouflageschildering voorzien, omdat deze delen niet vanuit de lucht waarneembaar zijn. Zie voor meer details naar de rapportage met betrekking tot het kleuronderzoek.

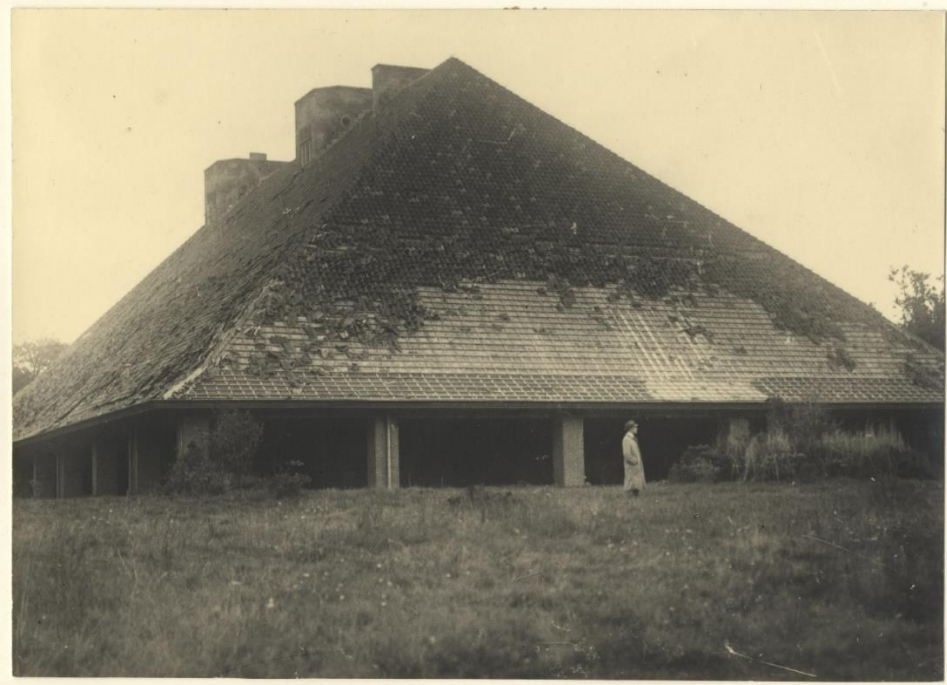
58. Foto van vlak na WOII, zicht op de noordwestzijde van de bunker. Op het dak is het grootste gedeelte van de dakpannen van het romaanse type nog aanwezig. Het gemêleerde karakter is goed herkenbaar. Ook is de camouflageschildering op de observatiepost en schoorsteen goed herkenbaar. (Herkomst: Beeldbank Haags Gemeentearchief. identif.nr. 0.80955).

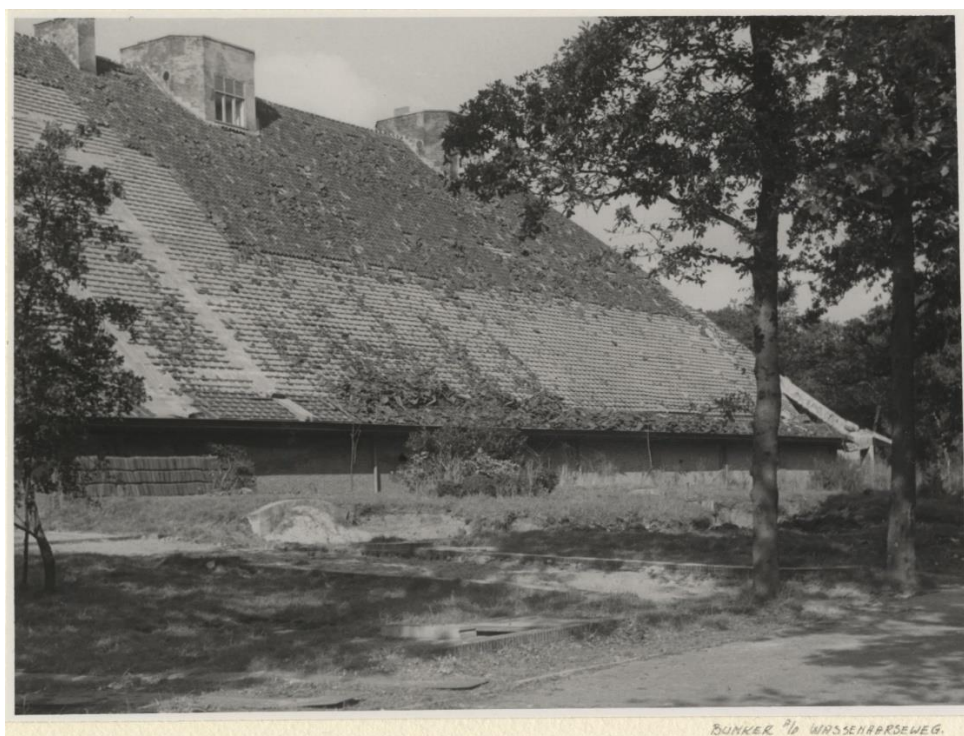
59. De zuidzijde van de bunker in 1945. Bij de schoorsteen en de beide observatieposten is de camouflageschildering goed zichtbaar. Onder het dakoverstek is een aanzienlijk aantal opgestapelde dakpannen zichtbaar. Men is dus bezig met het verwijderen van de dakpannen. Op de voorgrond is de bunkeringang zichtbaar, die hier is geblokkeerd door een hoeveelheid zand. Rechts ervan is met enige moeite nog de loopgraaf te herkennen. Geheel op de voorgrond is het metselwerk van de brug te zien, met de beide, inmiddels gesloopte hekpijlers. Ook de sloot waarvoor de brug is gebouwd is als gevolg van de aanleg van de loopgraaf gedempt. (Herkomst: Beeldbank Haags Gemeentearchief. Identif.nr. 6.15720).

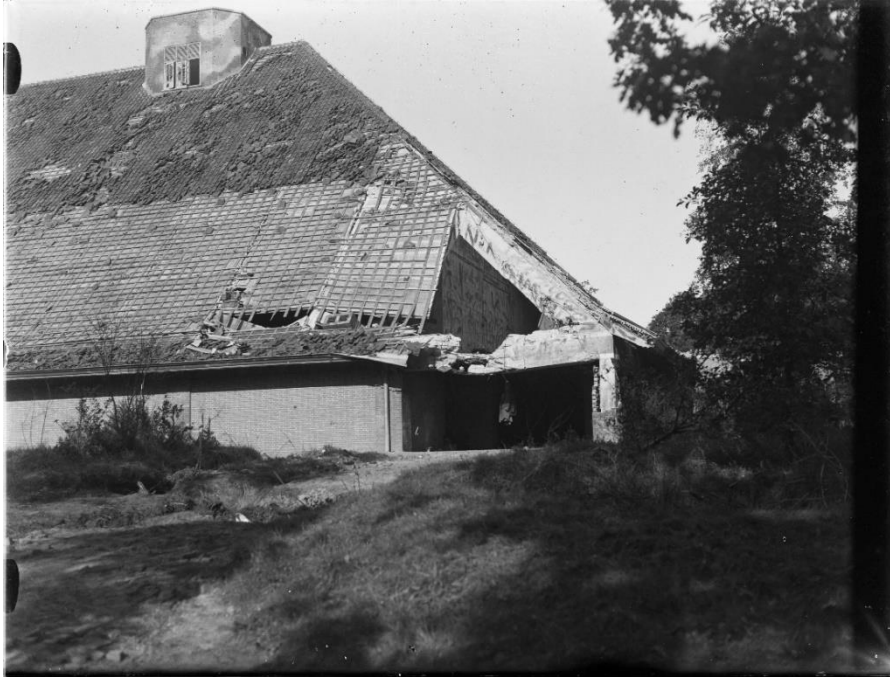
60. De zuidoostzijde van de bunker, met zichtbaar de gevolgen van de bominslag op de hoek van het gebouw. Opvallend is dat de spanten van de dakconstructie en de achterliggende wand (deels) van een camouflageschildering is voorzien. Hier is momenteel niets van zichtbaar. Mogelijk heeft men dit na het bombardement gedaan om de wand en betonconstructie minder massief te doen lijken. De gemêleerde dakpannen zijn hier goed herkenbaar. Op de dakrand is het bovenste deel van een schoorsteen zichtbaar. Rechts ervan is de plek te zien waar deze vermoedelijk stond. Foto 1945. (Herkomst: Beeldbank Haags Gemeentearchief. identif.nr. 831392).

Een andere reden voor herstelwerkzaamheden was de oorlogsschade in de zuidoosthoek van het dak door een bomval aan het einde van de oorlog, zoals hierboven al is beschreven. Bovendien bestond de plattegrond van de bunker vooral uit twee appartementen en kleine legeringruimtes, terwijl de Landmacht een ander doel had met de bunker: actief commandocentrum tijdens oorlogstijd en crisissituaties en voor het verbindingscentrum van de Landmacht. Het is bijzonder om te zien hoe sindsdien de bunker steeds weer is aangepast aan nieuwe eisen en nieuw gebruik door de Koninklijke Landmacht. Deze historische gelaagdheid is ook nu nog goed te herkennen in de bunker.

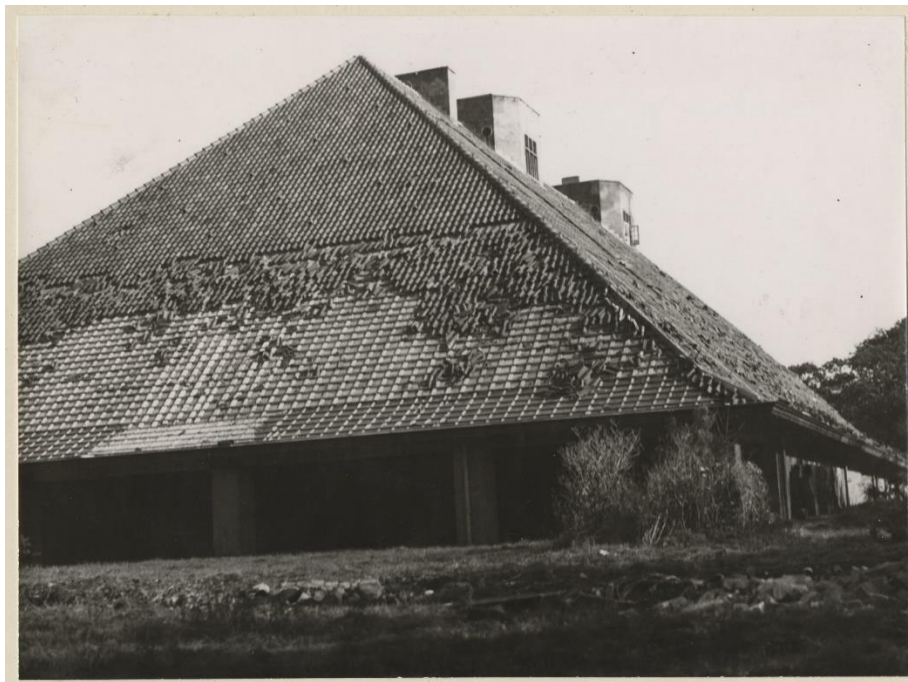
61. Het gebouw gezien vanuit het westen. De camouflageschildering op de beide observatieposten is hier goed te zien. De onregelmatigheid in het grasveld op de voorgrond is waarschijnlijk de loopgraaf. Foto 1945. (Herkomst: Beeldbank Haags Gemeentearchief. identif.nr. 0.80956).

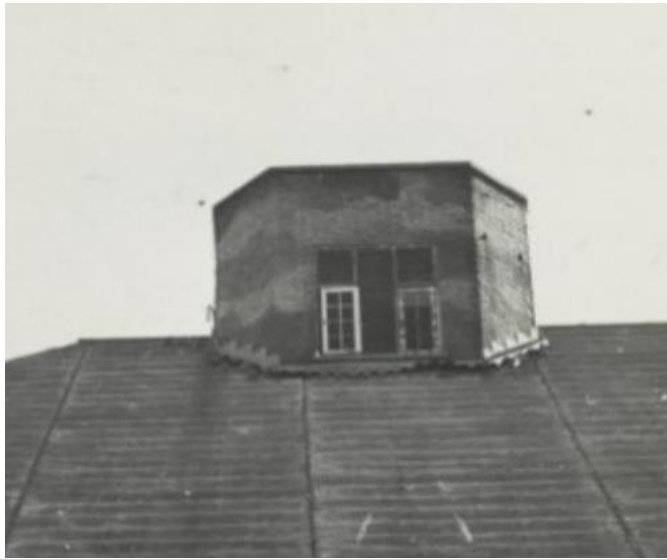
62. Detail van het observatieplatform met duidelijk herkenbaar het camouflageschema. Hier zijn vier verschillende kleuren op toegepast (herinnering aan mondelinge mededeling mevrouw M. Polman, RCE. Foto 1947 (Herkomst: Beeldbank NIMH, objectnummer 2155_011525).

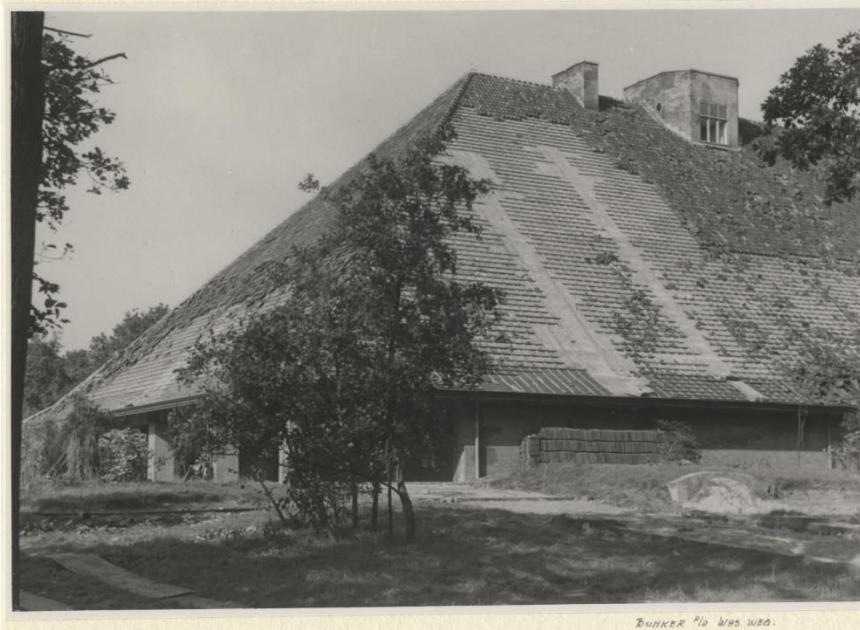
64. De bunker in 1945 gezien vanuit het zuiden. Rechts is de inrit naar de ingang van de bunker zichtbaar. Links, in het grasveld, is de loopgraaf te herkennen. (Herkomst: Beeldbank Haags Gemeentearchief. identif.nr. 6.15721).

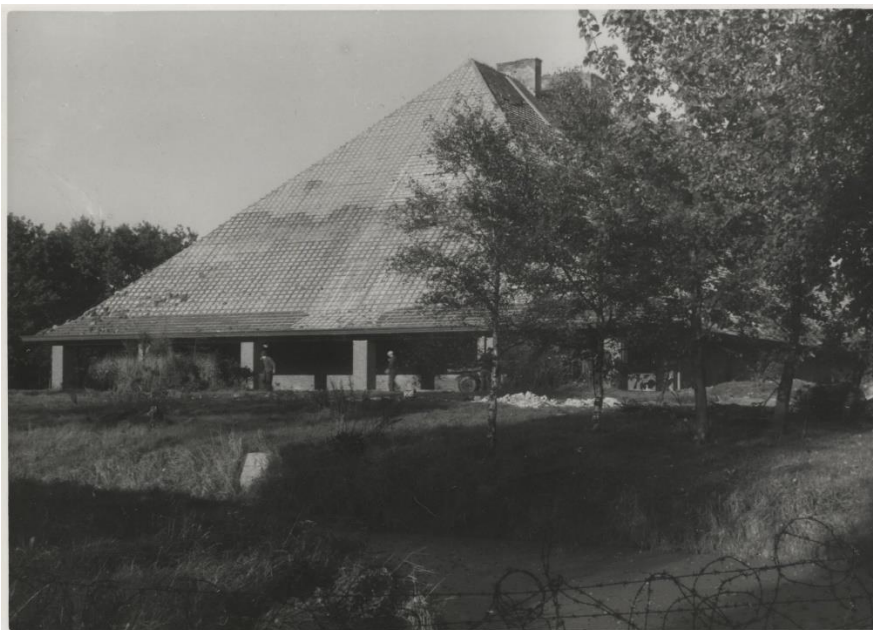
65. Zicht op de westzijde van de bunker. Aangezien het dak hier al geheel is ontdaan van dakpannen zal deze foto gemaakt zijn na de vorige foto's. Op de voorgrond is één van de funderingsblokken zichtbaar vanwaar een zendmast was afgespannen. Foto 1945. (Herkomst: Beeldbank Haags Gemeentearchief. identif.nr. 6.15722).

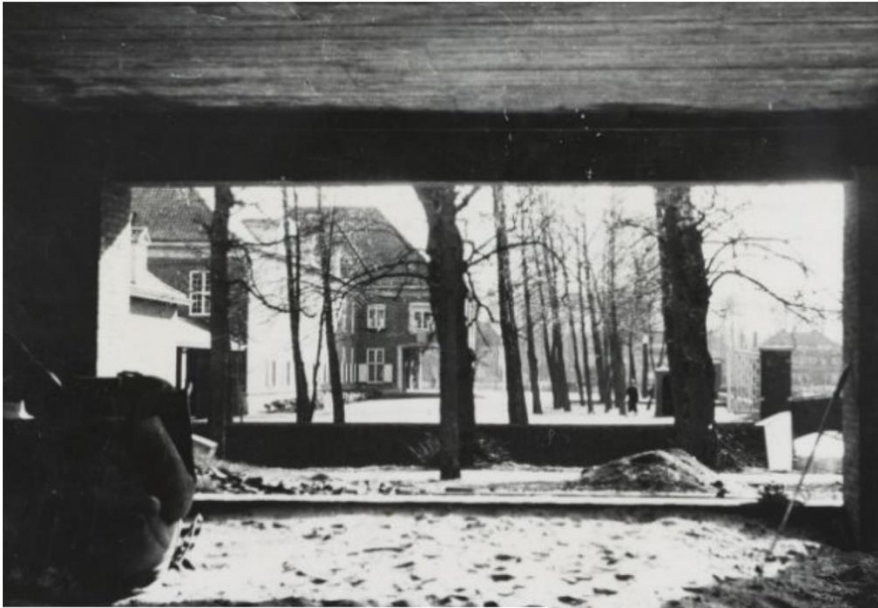
66. Zicht vanuit de westelijke ruimte rond de bunker in de richting van de kazerne. Geheel rechts is nog een deel van de toegangsbrug met hekpijlers te zien. Foto 1947 (Herkomst: Beeldbank NIMH, projectnummer 2001_7-47-02).

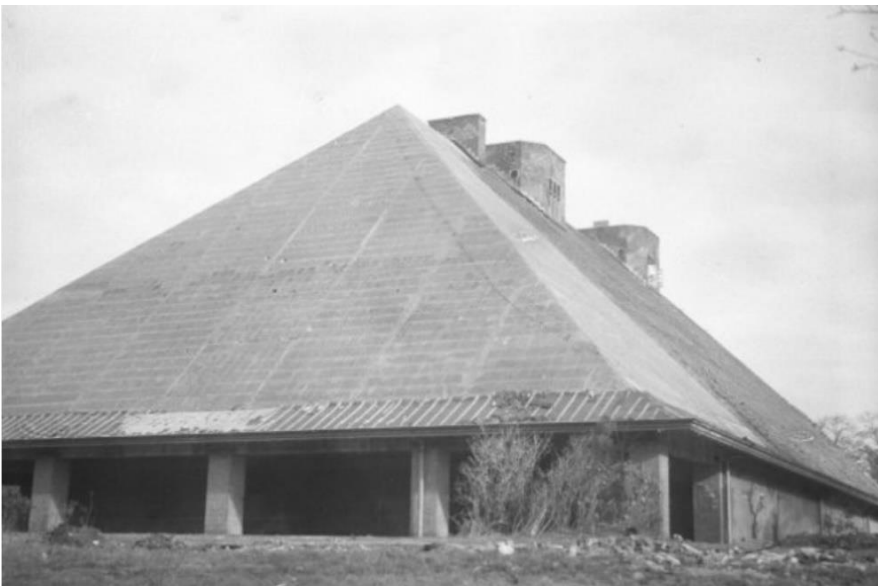
67. Het gebouw gezien vanuit het westen. Het open karakter van de gevels verhuult de massieve constructie van de bunker zelf. Foto 1947 (Herkomst: Beeldbank NIMH, objectnummer 2001_7-47-01).

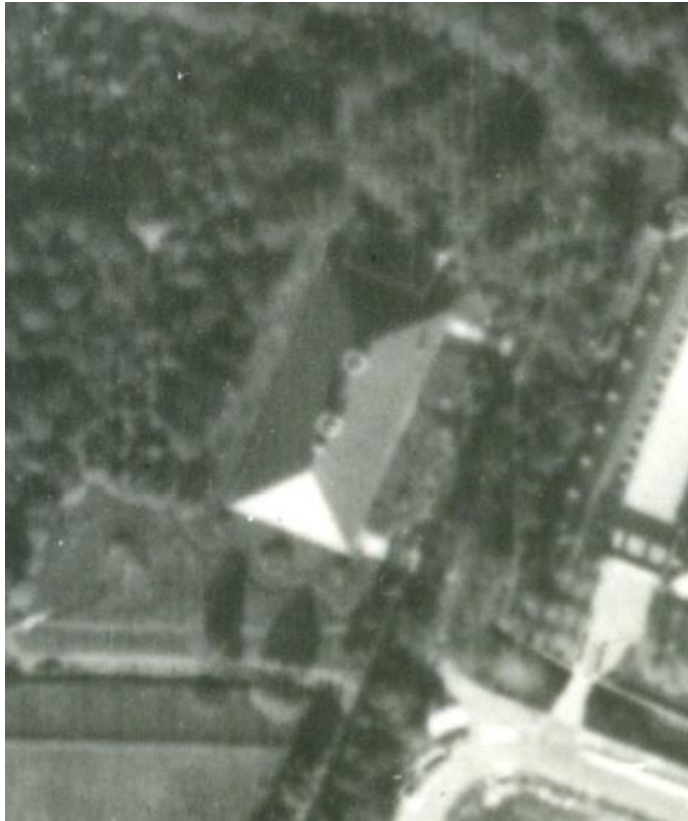
68. Luchtfoto uit 1944 met daarop duidelijk herkenbaar de beide opritten naar de ruimten naast de bunker. De loopgraaf wordt, met uitzondering van de zuidzijde door beplanting aan het zicht onttrokken. Parallel langs de sloot aan de westzijde is een (voet)pad zichtbaar. Het noorden bevindt zich aan de linkerzijde. (Herkomst: beeldbank Haags gemeentearchief identif.,nr. 5.20332)

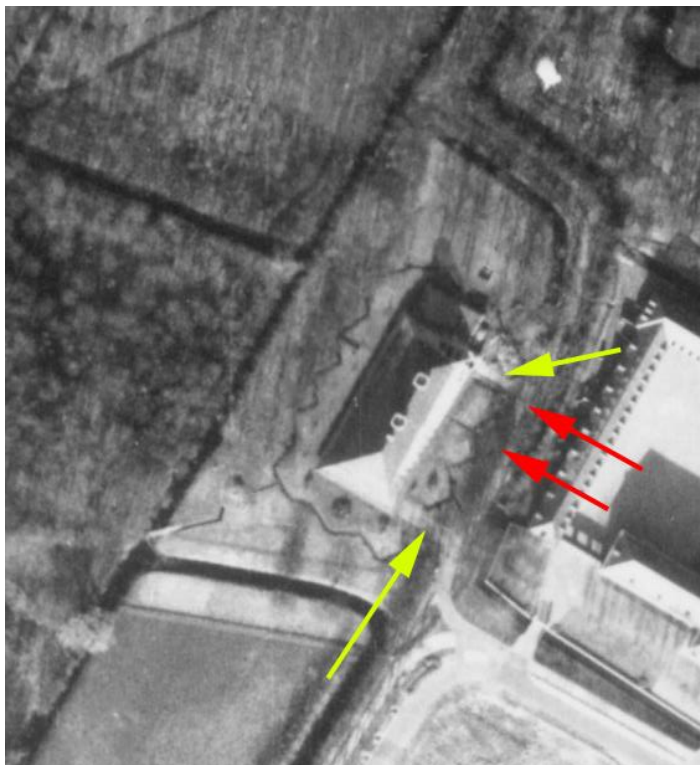
69. Luchtfoto van 26 februari 1945. Bij de gele pijlen zijn duidelijk de beide opritten naar het gebouw zichtbaar. De rode pijlen geven de later toegevoegde toegangen naar de ruimten onder het dak, de voorbunker, aan. (Herkomst: www.watwaswaar.nl)

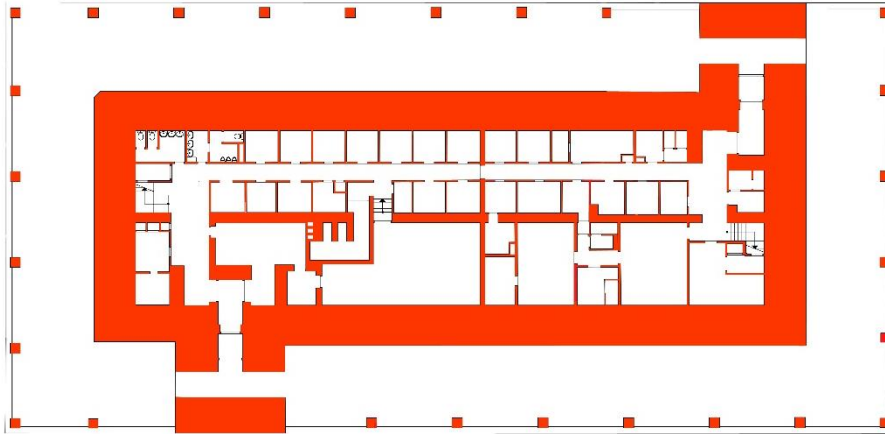
70. De plattegrond van de bunker, zoals die in de zomer van 1942 in uitvoering was. Dit zal het ontwerp zijn dat Speer onder ogen kreeg en waar hij op reageerde.

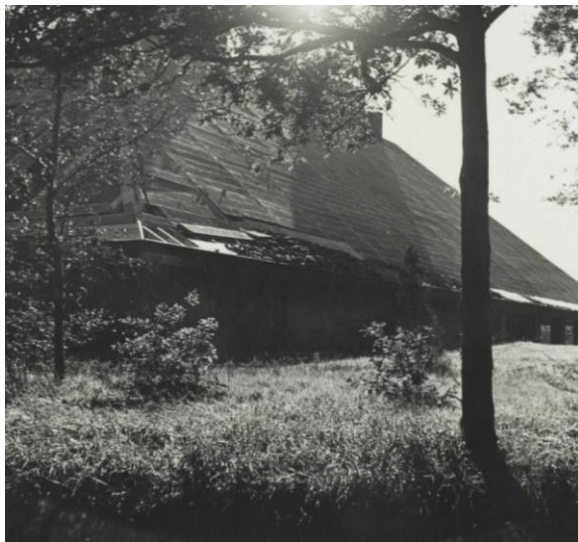
72. De noordzijde van de bunker met schade. Links is de opbouw van de onderzijde van het dak zichtbaar. Dit deel van het dak, dat het dakoverstek vormt, is in hout uitgevoerd. Het dakoverstek is nadien enkele malen hersteld, maar dateert in oorsprong nog uit de bouwtijd. Foto 1947. (Herkomst: beeldbank NIMH, objectnummer 2001_N0000119-03)

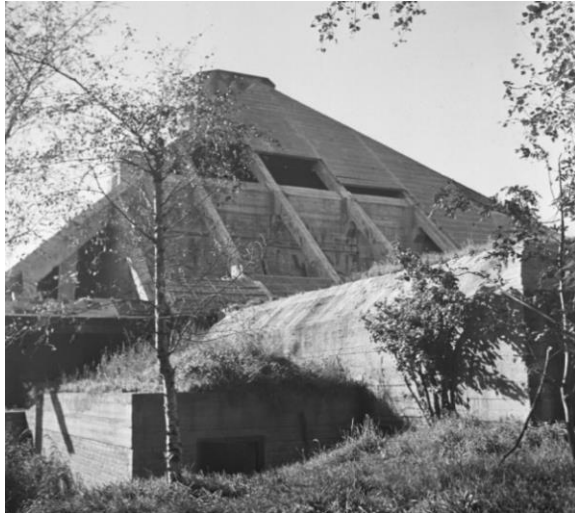
73. Het oostelijke bunkerdak met op de voorgrond de keukenbunker. Bij het dak van de hoofdbunker ontbreekt een groot gedeelte van de bimsplaten. Dit is het gevolg van de bominslag aan het einde van de Tweede Wereldoorlog. Op deze afbeelding is goed te zien hoe de bunker als een rechthoekig blok onder het schuine schilddak ligt. Foto 1947. (Herkomst: beeldbank NIMH, objectnummer 2001_N0000119-04)

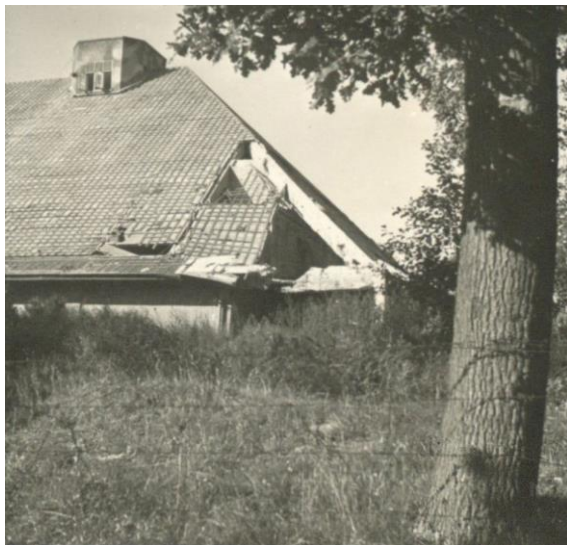
74. De door de bominslag beschadigde zuidoosthoek. De gevolgen zijn nu nog te herkennen aan het herstel met houten gordingen en houten dakbeschot. Tevens is de schade aan de betonbalk boven de zijruimte zichtbaar. Links de dichtzetting van de zijruimte aan de zuidkant, waarop met moeite de geschilderde baksteenmuur is te zien. Het terrein is hier nog niet geëgaliseerd. Foto 1947. (Herkomst: beeldbank NIMH, objectnummer 2155_501985)

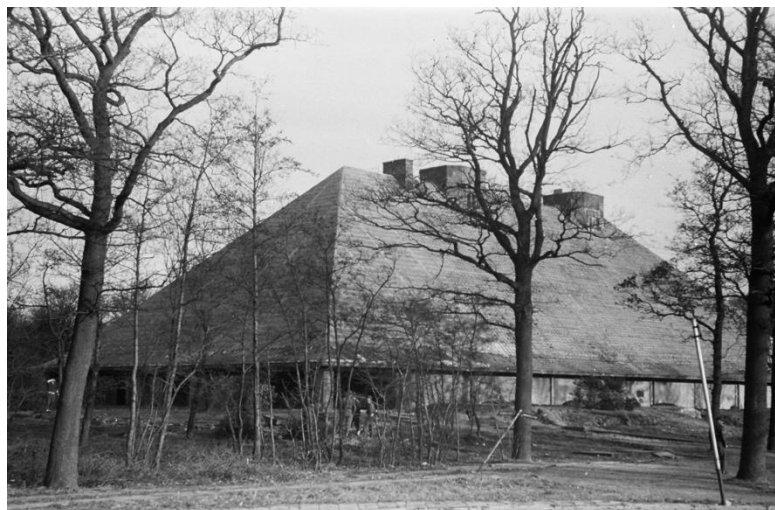
75. De bunker vanaf de zuidwestzijde. Op de foto zijn militairen zichtbaar. Er was nog geen hekwerk aanwezig. Ook zijn op deze afbeelding de twee ingangen van de bunker aan de zuidkant zichtbaar. Foto 1947. (Herkomst: beeldbank NIMH, objectnummer 2001_N0000195-03)

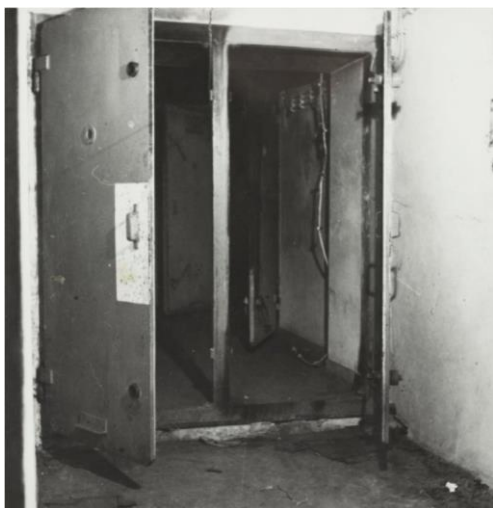
76. De huidige ruimte 002 in de richting van het inwendige van de bunker. Alles is nog aanwezig, alleen de middenstijl is in een andere ruimte aangetroffen. De los hangende elektraleiding geeft aan dat een deel van de installaties kort na de Tweede Wereldoorlog is verwijderd. Foto 1947. (Herkomst: beeldbank NIMH, objectnummer 2155_003717)

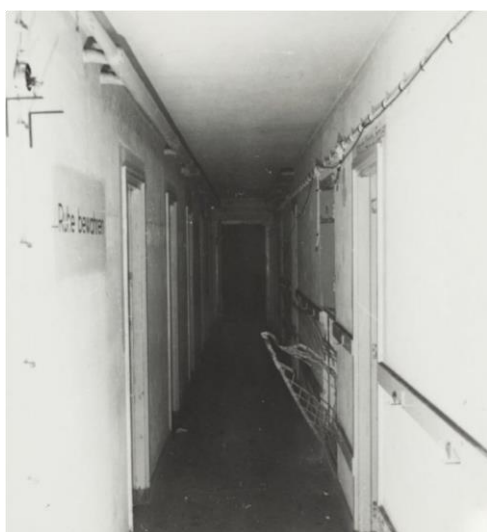
77. Het interieur van de bunkergang met aan weerszijden de deuropeningen. De foto is genomen op de begane grond in de noordelijke gang, gezien naar het westen. In de huidige situatie is dit het verlengde van gang 013 ter plaatse van de ruimten 025 en 029. De deuren ontbreken. Deze zijn waarschijnlijk vlak na de Tweede Wereldoorlog verwijderd. Ook op andere foto's is zichtbaar dat in ieder geval een deel van de deuren is verwijderd. Links is op de muur de tekst *Ruhe bewahren* geschilderd. Ook op andere plaatsen zijn teksten zichtbaar, zoals boven de deur rechts *Waschr. [ü.?] Abort für Frauen*. Naast de deur is een verwrongen luchtrooster zichtbaar, dat ook gedocumenteerd is op de in 1947 gemaakte opmetingstekeningen. Dit rooster dekt een verbindingskanaal tussen de gang en de kelder af. Erboven is een luik of kastdeur zichtbaar. Links boven zijn de buizen zichtbaar van het Duitse luchtverversingssysteem. Foto 1947. (Herkomst: beeldbank NIMH, objectnummer 2155_003712)

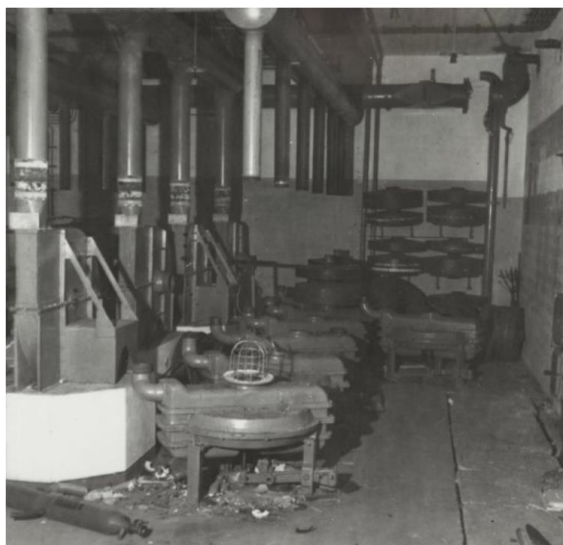
78. De luchtverversingsinstallaties in ruimte 020 in 1947. Rechts op de achtergrond zijn de reservefilters zichtbaar. Bij het moderniseren van de bunker in de Koude Oorlogsperiode (1958/1959) is deze installatie vervangen. Tijdens de Tweede Wereldoorlog werd dezelfde ingang (zuidoosthoek van de machinekamer) voor verse lucht gebruikt. Foto 1947. (Herkomst: beeldbank NIMH, objectnummer 2155_003713)

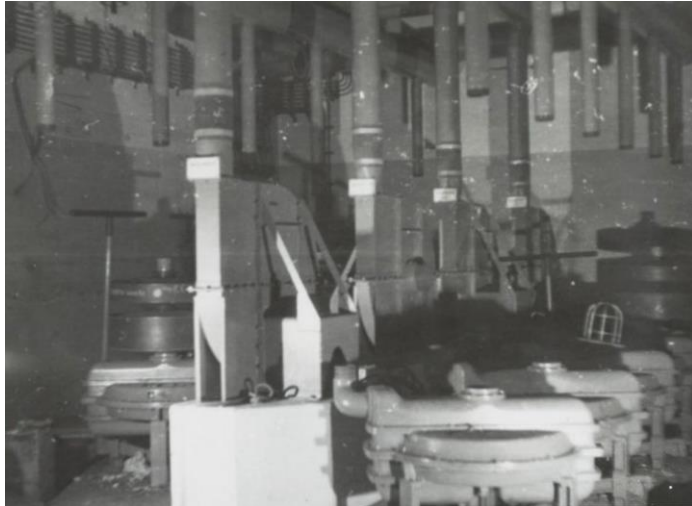
79. Ruimte 020 met de Duitse luchtzuiveringsinstallatie, gezien richting de noordoosthoek van deze ruimte. Op deze afbeelding is te zien dat de luchtinlaatbuis (noordoosthoek van de machinekamer) tijdens de Tweede Wereldoorlog op dezelfde locatie zat als tijdens de Koude Oorlog. Foto 1947

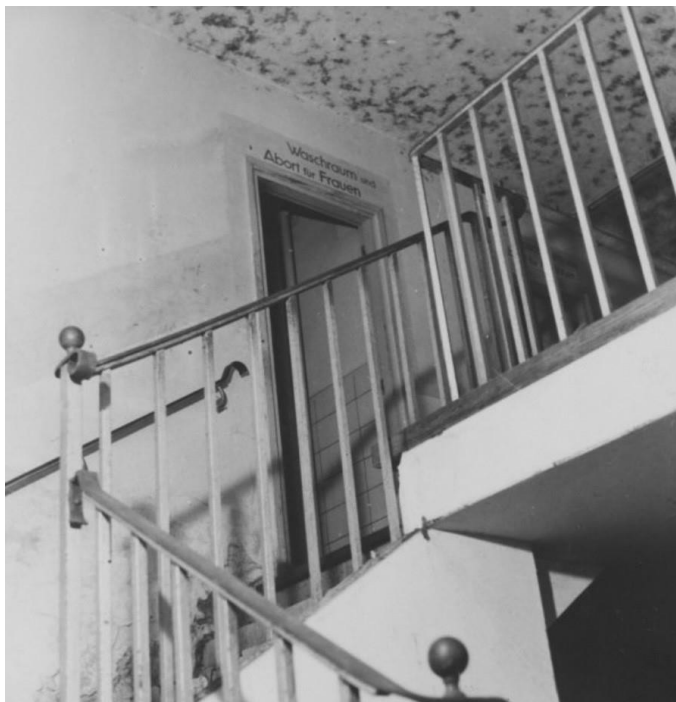
82. Het bovenste deel van het westelijke hoofdtrappenhuis in 1947. Hier is tijdens de Koude Oorlog een hekwerk geplaatst. De tekst *Waschraum und Abort für Frauen* is nu niet meer zichtbaar, maar bevindt zich vermoedelijk onder latere verflagen. Het kleurenonderzoek uit 2021 heeft geen oudere verflagen gevonden. Ook hier ontbreekt de deur naar het damestoilet. Tevens is te zien dat de kleurstelling van de trapleuning afwijkt van de huidige rode kleur. De bovenste trede van de trap is van hout. Bij de lagere treden zijn sporen van verwijderde (houten) treden te zien. Bij het hoofdtrappenhuis aan de oostzijde zijn de houten treden wel bewaard gebleven (zie beschrijving ruimte 031 in deel 2). Foto 1947. (Herkomst: beeldbank NIMH, objectnummer 2155_003710)

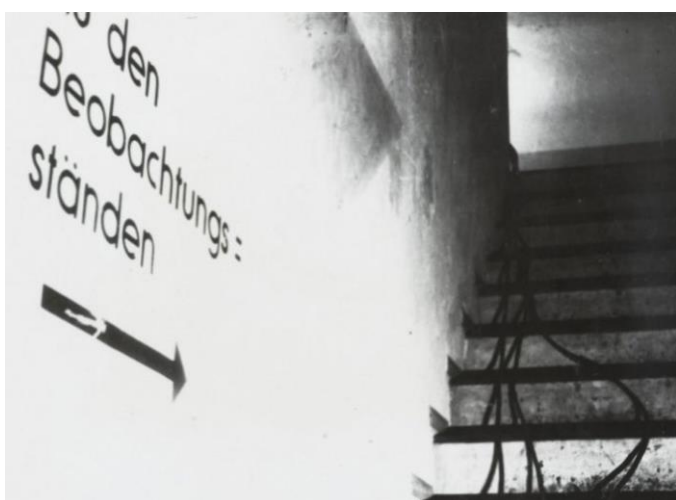
84. De trap naar de zolderverdieping van de bunker. Overeenkomstig de huidige situatie is de voorzijde van de trap treden met een hoekijzer afgewerkt. Tegen de wanden zijn plaatjes geschroefd, vermoedelijk als bescherming. Links op de foto is de tekst *[Z] u den Beobachtungsständer* te lezen. Op de trap zijn kabels zichtbaar. Foto 1947. (Herkomst: beeldbank NIMH, objectnummer 2155_011535)

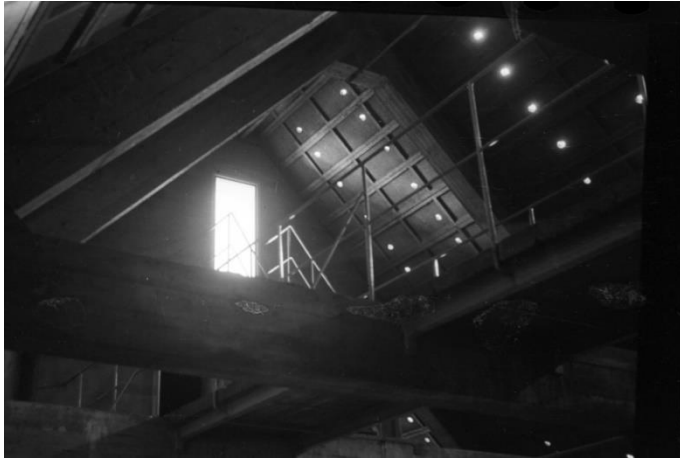
85. Op beide afbeeldingen zicht op de zolderruimte, in oostelijke richting met zicht op ruimte 91 en 402. De zolderruimte is min of meer onveranderd gebleven. De voornaamste wijzigingen zijn de kabels voor elektra en verbindingen die zijn gelegd. De deuren van de ruimtes zijn verdwenen en na de Tweede Wereldoorlog weggehaald ten behoeve van hergebruik elders. Op deze foto's zijn de dakpannen niet aanwezig, vandaar de lichtinval door de gaten in de bimsbetonplaten. Foto 1947. (Herkomst: beeldbank NIMH, objectnummer 2155_011537 en 2155_011536)

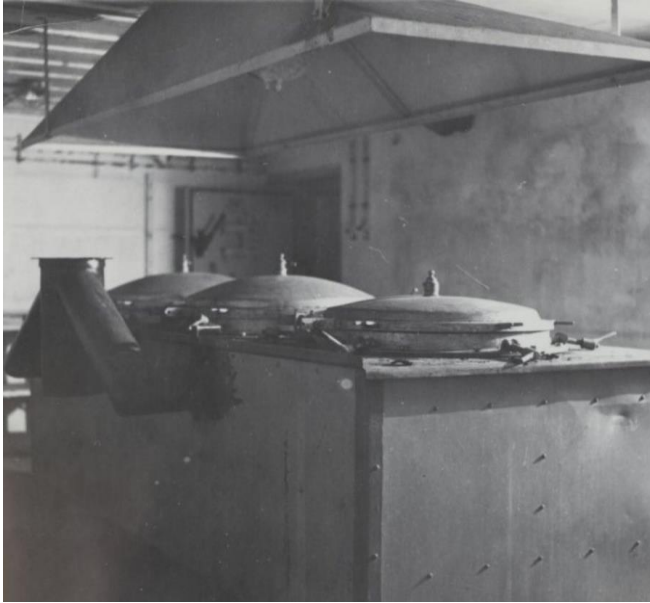
87. Het interieur van de keukenbunker in 1947. Dezelfde keuken als op de vorige afbeelding, maar nu met de deksels van de kookpotten geopend. Op deze afbeelding is te zien hoe de werkbanken op de achtergrond sterk overeenkomen met de werkbanken zoals deze momenteel in dezelfde ruimtes staan. Zie hiervoor ruimte 107 in deel 2. Foto 1947. (Herkomst: beeldbank NIMH, objectnummer 2155_003718)

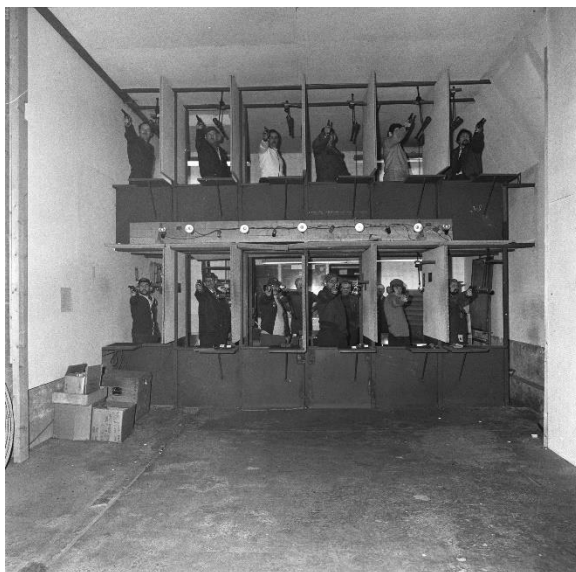
91. Schietbaan op de begane grond (ruimte 093B) met dubbele schietopstelling. Foto 1975. (Herkomst: beeldbank NIMH, objectnummer 2001_203-75-01)

Het gebruik van de baan eindigde toen de schietbaan in de nacht van 17 op 18 mei 1991 uitbrandde. De brand ontstond door kortsluiting in een radio die op de schietopstelling in ruimte 093B stond. Door het vele isolatiemateriaal verspreidde de brand zich snel. Een dichte branddeur kon voorkomen dat de brand oversloeg naar ruimte 093A, maar het luik tussen ruimte 093B en 162C kon niet voorkomen dat de brand ook de bovengelegen bar en twee schietbanen (ruimte 162C) aantastte. De rook ging via de trappen naar boven richting de zolderruimte en de observatietoren. Doordat de rookontwikkeling een hele nacht heeft kunnen voortduren, waren er giftige gassen vrijgekomen. De schietbaan is daarna niet meer in gebruik geweest.

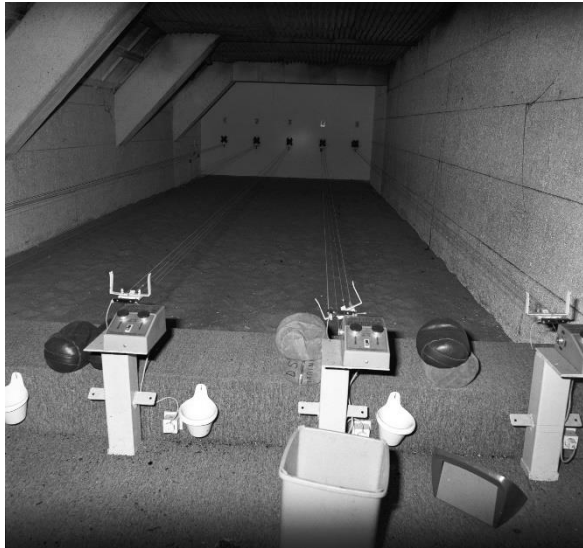
92. Schietbaan op de eerste verdieping aan de noordzijde van de bunker (ruimte 162C). De draagbalken van het bunkerdak zijn zichtbaar. De rest van de wandbekleding en het plafond is erin geplaatst ter aankleding van de ruimte en als geluidsisolatie. Foto 1991. (Herkomst: beeldbank NIMH, objectnummer 2001_91-2-02-1815-C15)

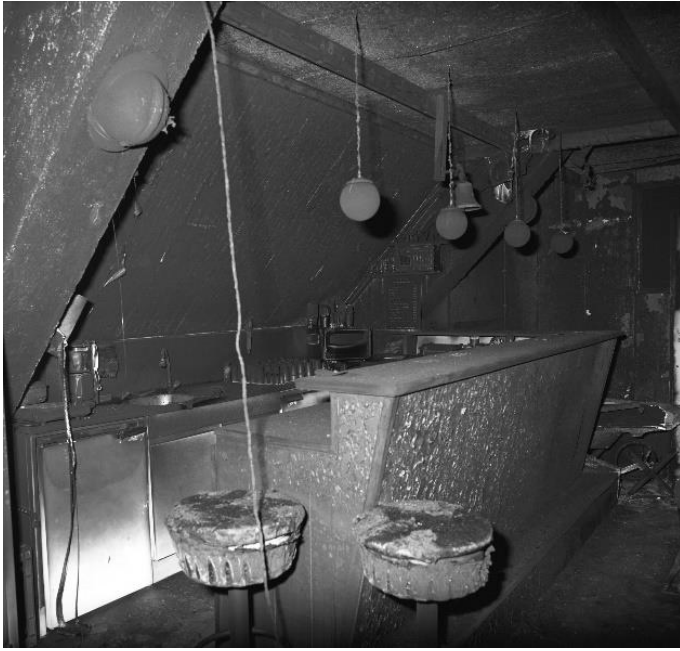
95. Ruimte 162C, de noordwesthoek van de rondgang, gezien richting het noordoosten. Dit is de tweede bar van de schietbaan op de eerste verdieping, met het schuine dak van de bunker en een verlaagd plafond. Deze ruimte is sterk aangetast door de rookontwikkeling van de brand beneden. Foto mei 1991. (Herkomst: beeldbank NIMH, objectnummer 2001_91-2-02-1815-C10)

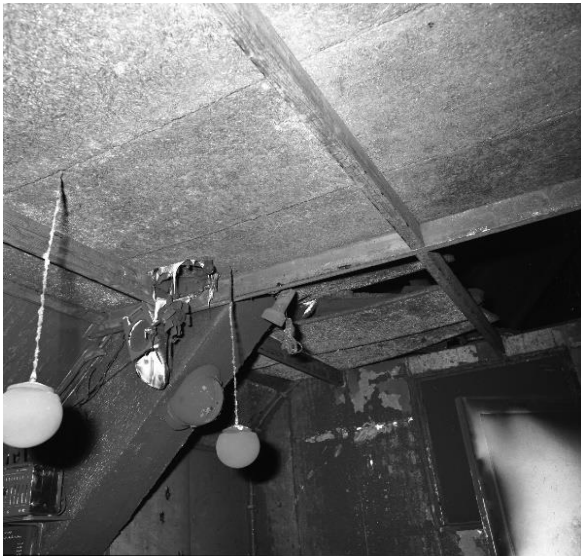
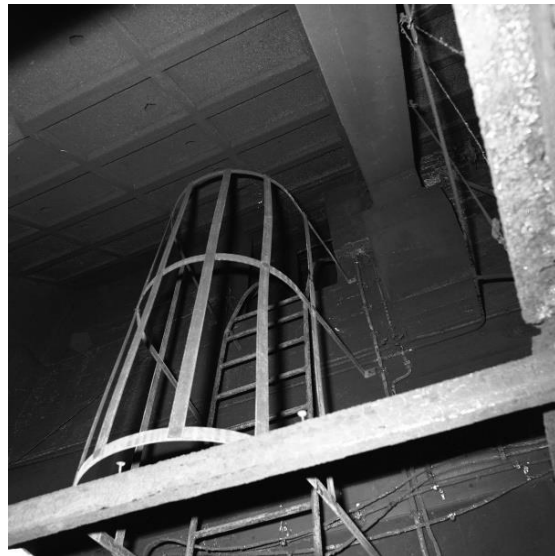
96. Schietbaan na de brand (ruimte 162C) op de eerste verdieping. Rechts de klimtrap naar de zolderverdieping. Foto's mei 1991. (Herkomst: beeldbank NIMH, objectnummers 2001_91-2-02-1815-A2 en 2001_91-2-02-1815-A1)

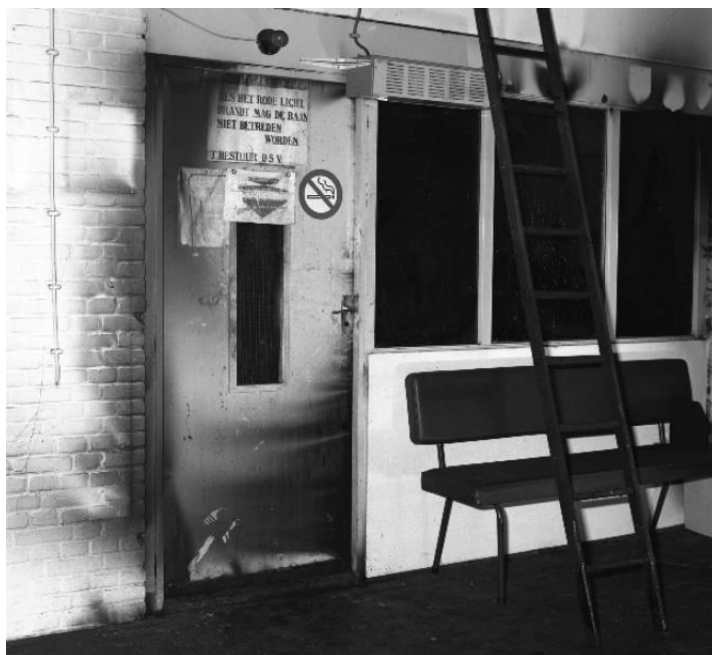
97. Schietbaan na de brand. Deze afbeelding is gemaakt in ruimte 093A in oostelijke richting. Foto mei 1991. Hier is goed de enorme rookontwikkeling van de brand te zien, maar ook hoe de (brand)deur heeft voorkomen dat de brand de bar in ruimte 093A aantastte. (Herkomst: beeldbank NIMH, objectnummer 2001_91-2-02-1815-D1)

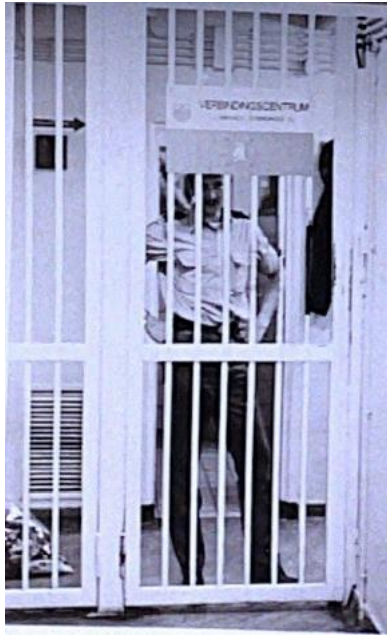
100. Hek naar verbindingdienst (ruimte 005). Dit hekwerk is hier nog wit geschilderd. Jaartal onbekend, maar waarschijnlijk omstreeks 1980. (Herkomst: Historische Collectie Verbindingdienst, Amersfoort)

Volgens de geïnterviewden was het hek tot 1984 wit geschilderd, wat ook op onderstaande afbeelding zichtbaar is. Wanneer deze rood is geschilderd, is niet bekend, maar waarschijnlijk na 1983. Het hek was altijd dicht en kon elektrisch en handmatig worden geopend en gesloten. Rechts van het hek bevindt zich een bel. Aan de binnenzijde van het verbindingcentrum, aan de westelijke zijde van de deur naar ruimte 014, bevindt zich een knop om de deur vanaf de binnenzijde van het verbindingcentrum te openen.
