COMMANDOPOST CLINGENDAEL

BOUWHISTORISCH ONDERZOEK
MET RUIMTEBOEK OP HOOFDLIJNEN
EN WAARDESTELLING

Deel 1: Bouw- en gebruiksgeschiedenis en waardstelling

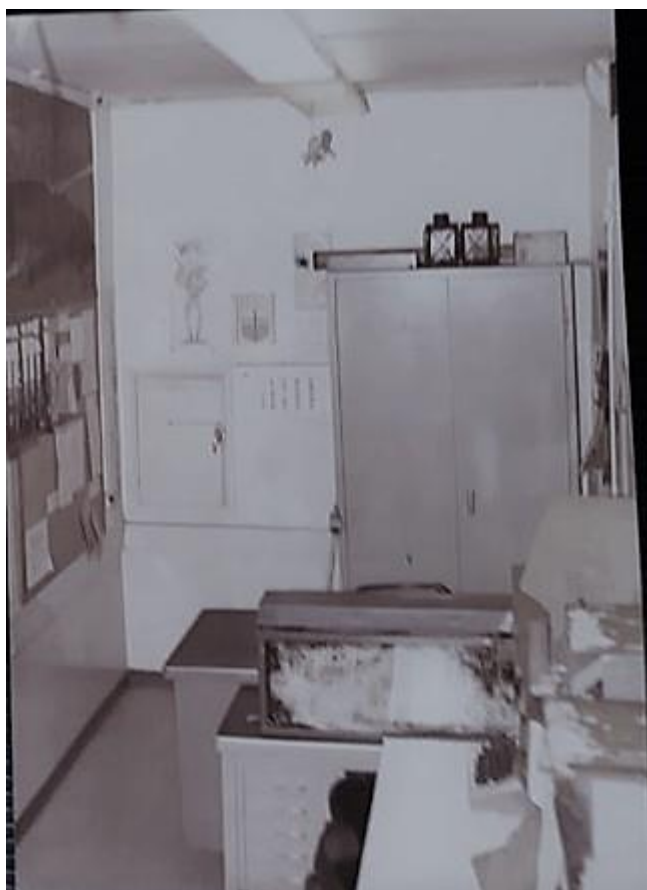
104. Illegaal gemaakte foto's het vercijferkantoor met links het luik naar het berichtenkantoor en rechts de archiefkast met daarin de aan de muur vastgeschroefde kluis met cijferslot waarin codeboekjes werden bewaard. (Herkomst: privé collectie kpl1 Sieger van der Veen, 1979)

021 - Dit was het berichtenkantoor. Hier werden de berichten ontvangen en doorgestuurd. De berichten hadden een bepaalde mate van urgentie: onmiddellijk, spoed, routine, enz. Deze urgentie gaf aan hoeveel tijd men had om de berichten te verwerken. Via het luik werden berichten doorgegeven naar 019 (decodering) of 024 (telex).

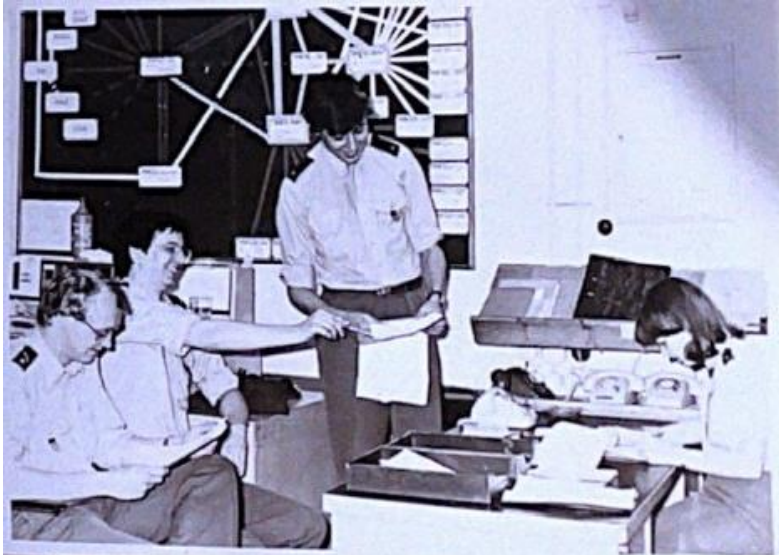
105. Berichtenkantoor (ruimte 021). Met rechts de officier van Dienst, tegen de muur het routingboard. Daaronder stond omstreeks 1980 een grote kopieermachine. Rechts tegen de muur hangt een plank. Deze is nu nog aanwezig in deze ruimte. Jaartal onbekend, maar waarschijnlijk omstreeks 1980. (Herkomst, Historische Collectie Verbindingsdienst, Amersfoort)

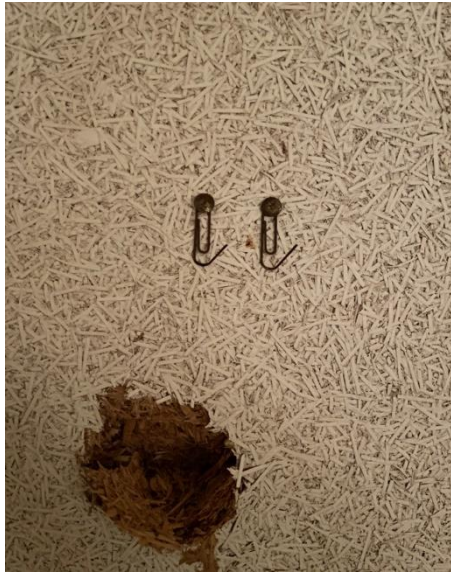
106. Haakje in ruimte 024 waaraan banden van telexberichten werden opgehangen.

In deze ruimte van de telexafdeling werden voornamelijk telexberichten ontvangen en verstuurd. Er staat nog een telexapparaat in de ruimte. De banden werden 24 uur bewaard en aan haakjes aan de muur gehangen, zie afbeelding hierboven. Enkele van deze haakjes hangen er nog. “Alles wat voorgeponst werd, werd nog een keer nagekeken. Er mochten geen fouten worden gemaakt. Daarna ging het pas de deur uit”.

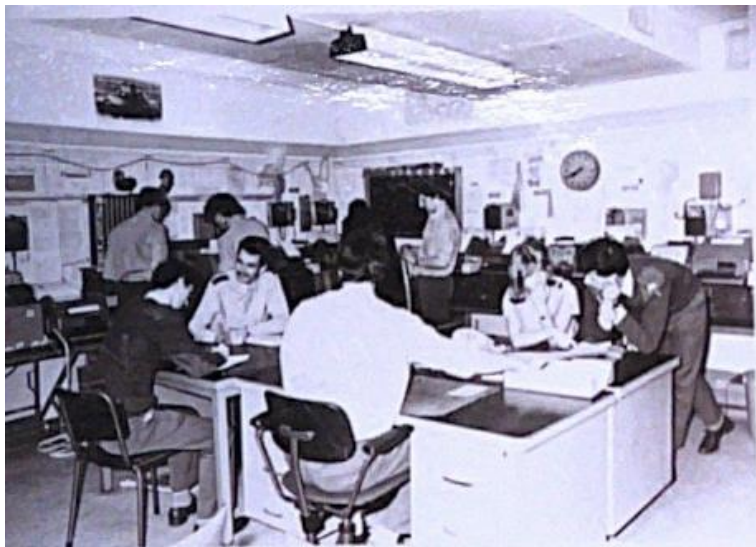
107. Telexruimte, ruimte 024 en 024A. Beide ruimtes waren hier nog samengevoegd als één ruimte. Jaartal onbekend, maar waarschijnlijk omstreeks 1980. (Herkomst: Historisch Collectie Verbindingsdienst, Amersfoort)

024/024A – Tot 1984, toen de verbindingsdienst deze ruimtes gebruikten, was dit één ruimte, waarschijnlijk zonder tussenmuur die de gang scheidt van ruimte 024. Ook in de video uit 1964 van het NIMH is te zien dat dit één ruimte is. Deze ruimte is pas na 1983 opgesplitst, waarschijnlijk door de Oorlogsstaf BLS.

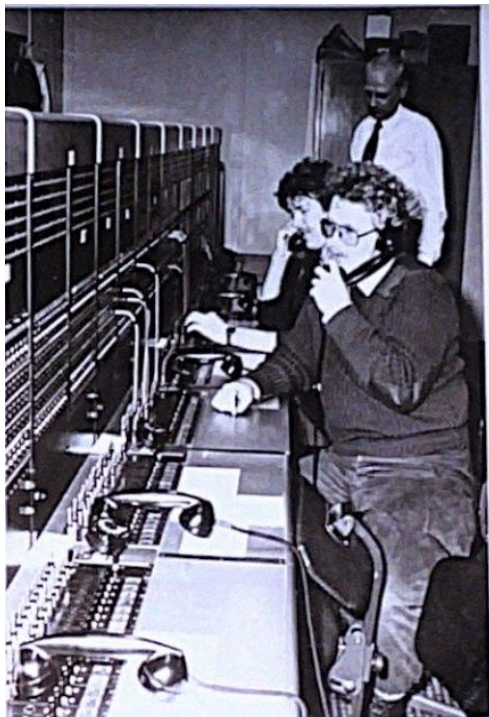
113. Oorlogs Militaire Eind Centrale Den Haag (OMEC GV) in ruimte 028. Jaartal onbekend, maar waarschijnlijk omstreeks 1980. (Herkomst: Historisch Collectie Verbindingsdienst, Amersfoort)

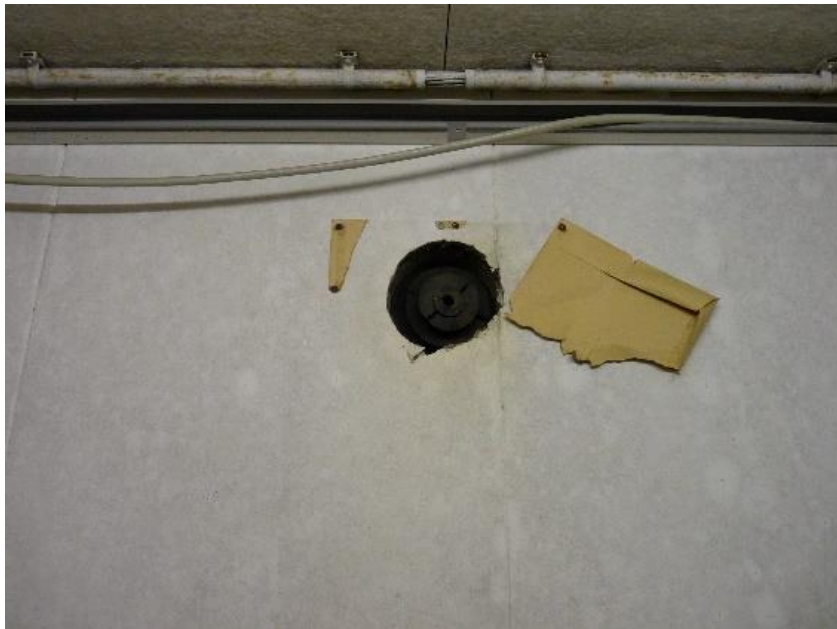
114. In ruimte 131 zit in de bunkerschil een rubberen koker, waardoor een kabel liep richting de oostelijke toren voor een antenne. Dit gat in de bunkerschil, inclusief de rubberen koker, is in de Koude Oorlog aangelegd.

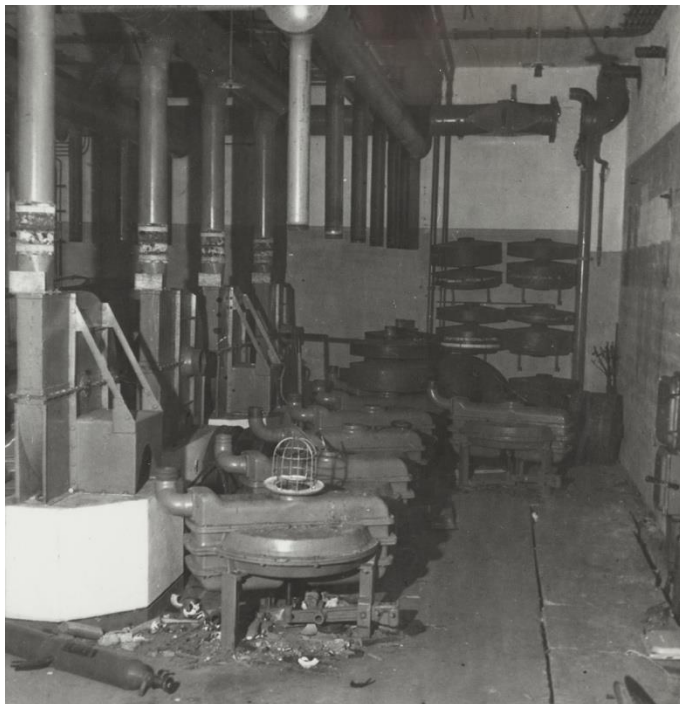
115. Ruimte 020 met de Duitse luchtzuiveringsinstallatie. Foto 1947. (Herkomst: beeldbank NIMH, objectnummer 2155_003713)

Na de WOII stonden de luchtbehandelingsinstallaties van de Duitse bezetter nog in de machinekamer. Dit is te zien op de foto's van de bunker uit 1947. Deze installaties zijn waarschijnlijk bij de grootschalige renovatie in 1948 verwijderd. Het grootste deel van de huidige installaties dateren echter van de update in 1958. Het is niet bekend of er tussen 1948 en 1958 nieuwe installaties zijn geplaatst of dat de Duitse installaties tot 1958 zijn gebruikt.

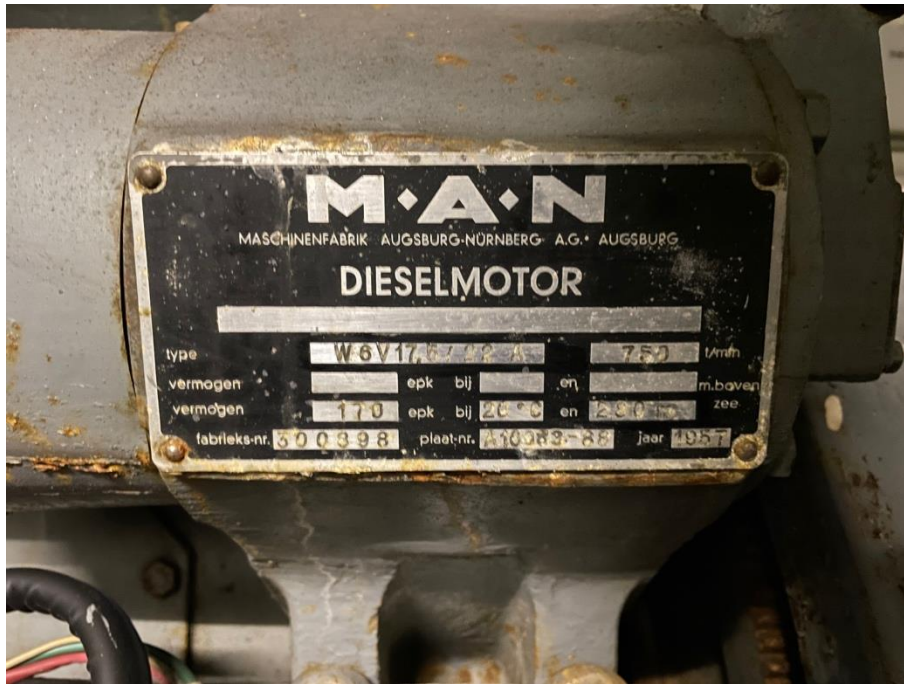
10. Olietank 2, dagtank 2.
11. M.A.N. dieselmotor uit 1957. De twee generatoren staan op een betonnen ondergrond. Dit is het machineplaatje:

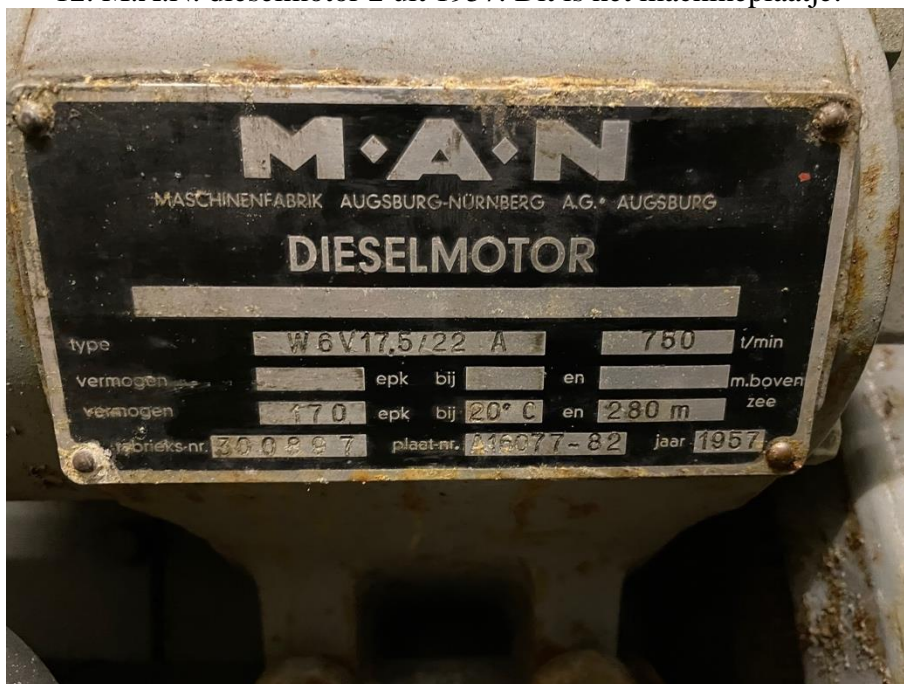
12. M.A.N. dieselmotor 2 uit 1957. Dit is het machineplaatje:

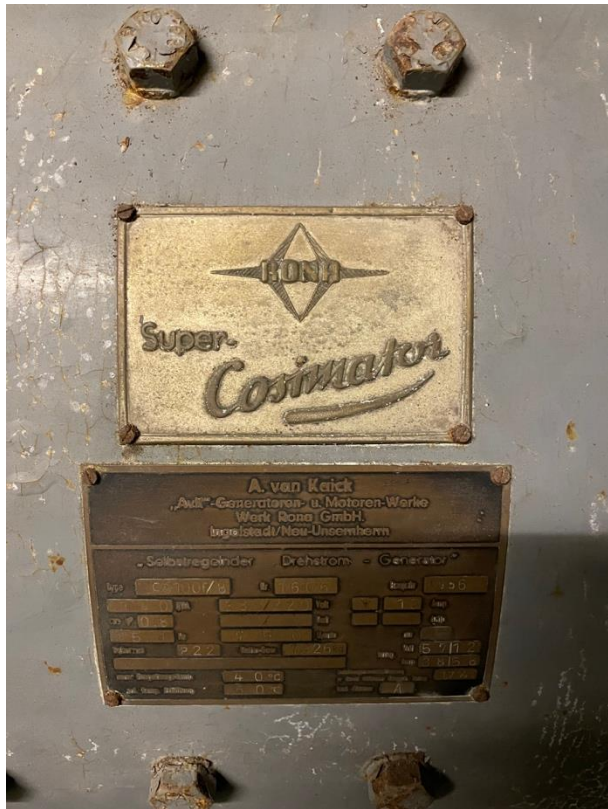
14. Dieselmotor 1 is verbonden met generator 1 van de firma A. van Kaick uit 1956. Dit is het machineplaatje:

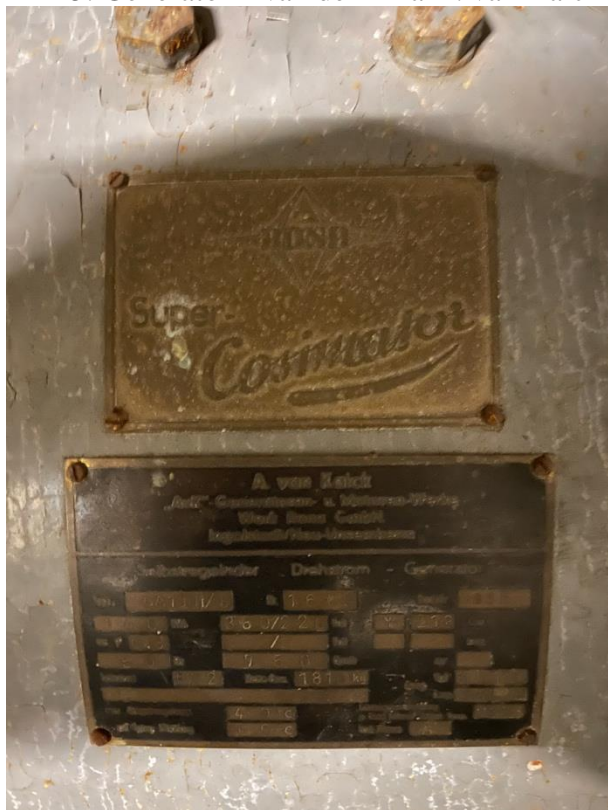
15. Generator 2 van de firma A. van Kaick uit 1956. Dit is het machineplaatje:

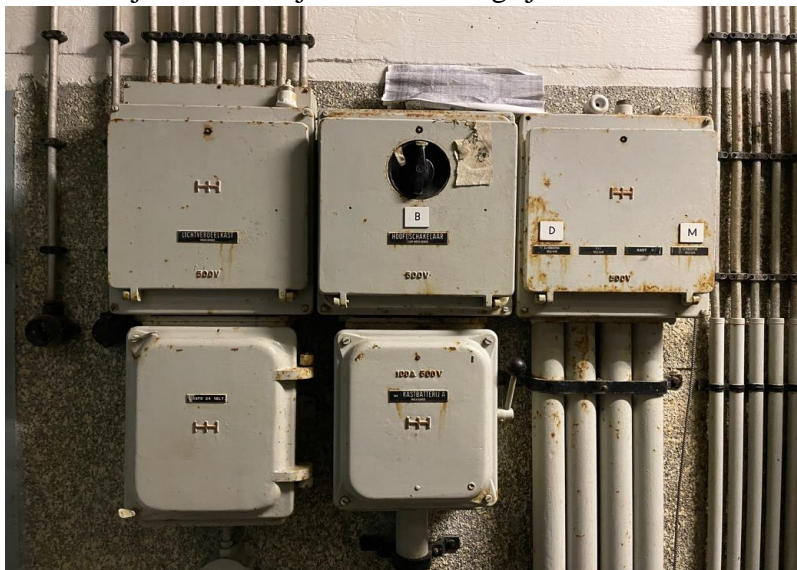
22. Links van de warmwaterinstallatie en rechts van de toegangsdeuren tot ruimte 020 hangen andere stoppenkasten. Deze vallen net buiten de afbeelding met genummerde objecten. Dit zijn enkele belangrijke schakelaars.

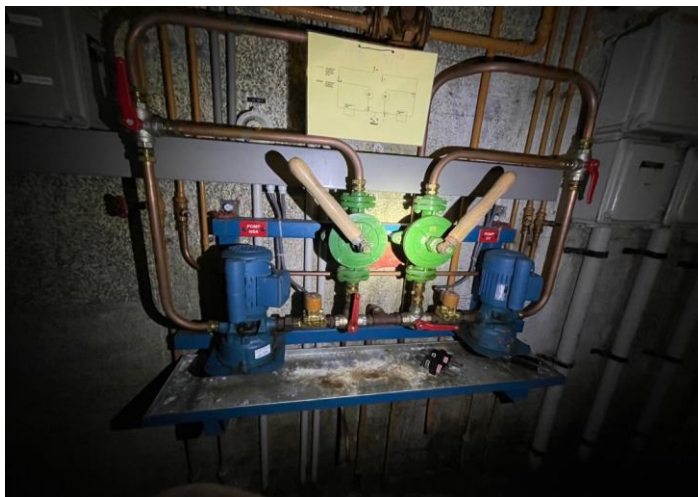
23. Pomp NSA en pomp cv. Dit is waarschijnlijk ook een vrije recente installatie, waarschijnlijk uit eind jaren '80 of jaren '90. Deze installatie zorgt voor een automatisch olievoorziening voor de dieselmotor (NSA) en verwarmingsinstallatie (cv). Hier kon de olietoevoer automatisch worden bediend, omdat de bunker niet meer bemand was. Deze installatie heeft ook een handbediening, de hendel.

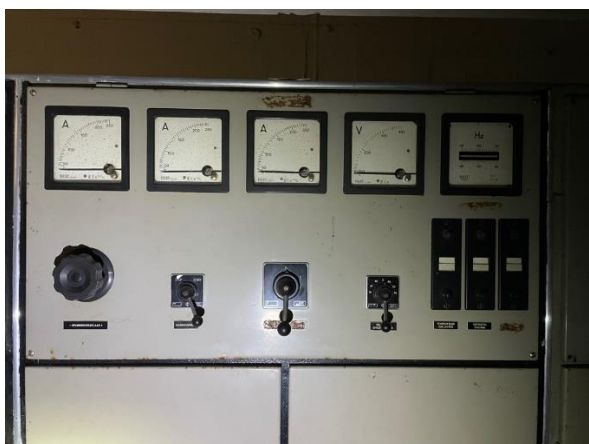
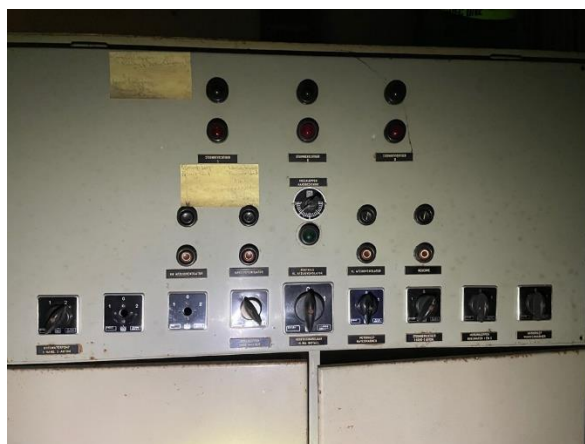
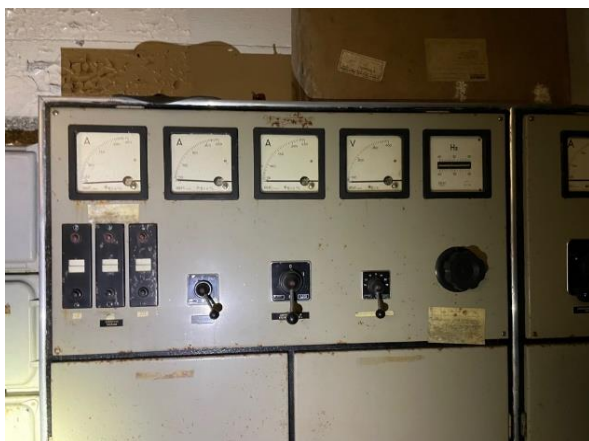
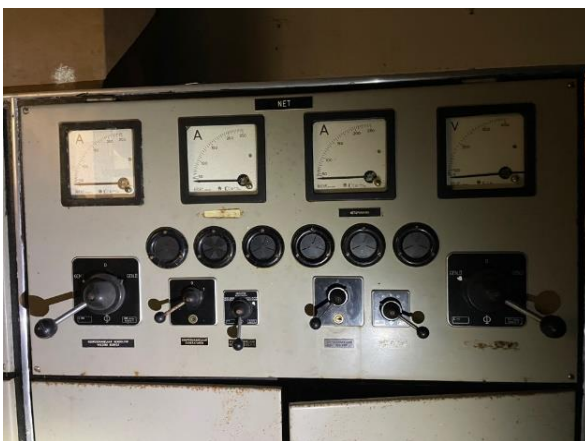
Aan de zuidwest kant van de machinekamer staan andere schakelkasten. Op deze schakelkasten kunnen allerlei installaties in de bunker worden bediend en beheerd, zoals bijvoorbeeld ventilatoren.

Met hieronder close-ups van deze schakelkasten.

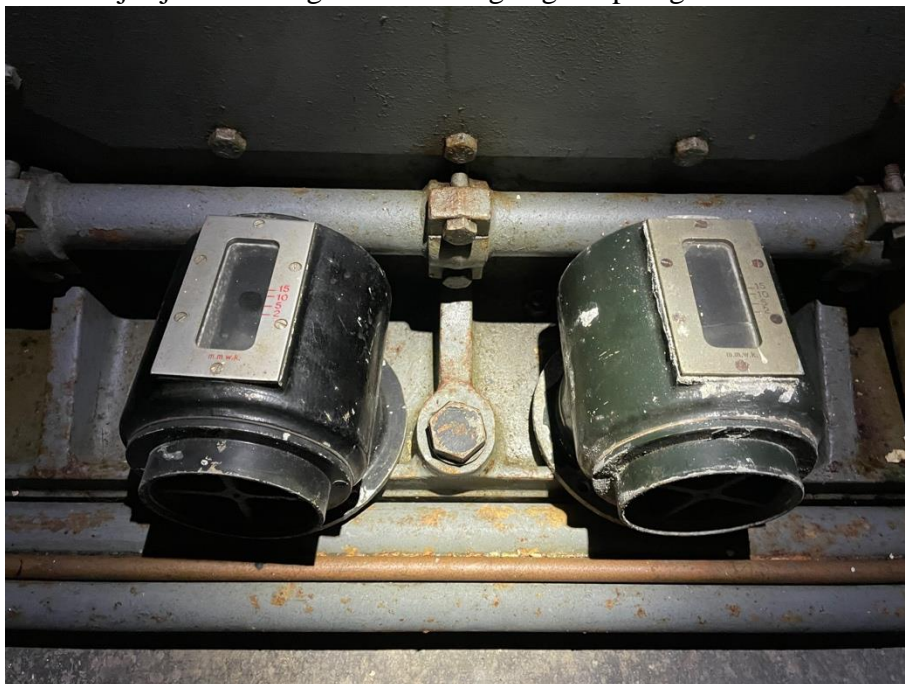
Opvallend: naast de dieselmotor 2 (nummer 12) liggen twee lossen luchtdrukventielen, waarschijnlijk afkomstig uit de achtergelegen opbergkast en hier tentoongesteld.

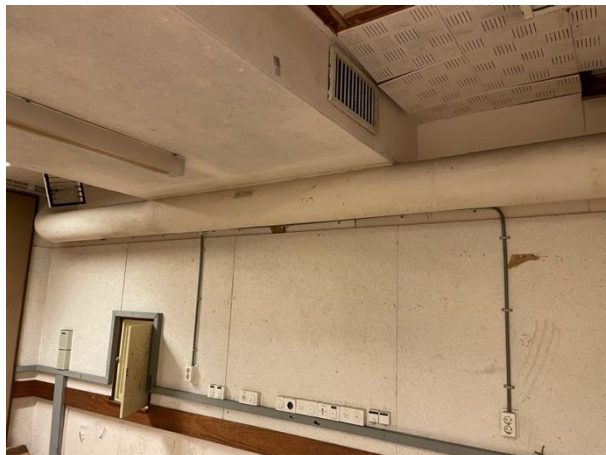
Tijdens oorlogstijd dient de verse lucht van buitenaf extra te moeten worden gefilterd. Deze filtering was tijdens vreedstijd niet nodig. Daarom is er een apart systeem van luchtinlaat van verse, gefilterde lucht tijdens oorlogstijd. Kast 99B voor de luchtinlaat naar de machinekamer,

welke staat in de rondgang buiten de bunker, maar onder het schilddak, in ruimte 162D, aan de noordzijde van de bunker, is een luchtinlaat met een fijnfilter. De lucht wordt aangezogen vanuit ruimte 162D, via de roosters in de deuren van deze kast. Na de filter gaat de verse lucht via de buis richting de machinekamer, ruimte 020.

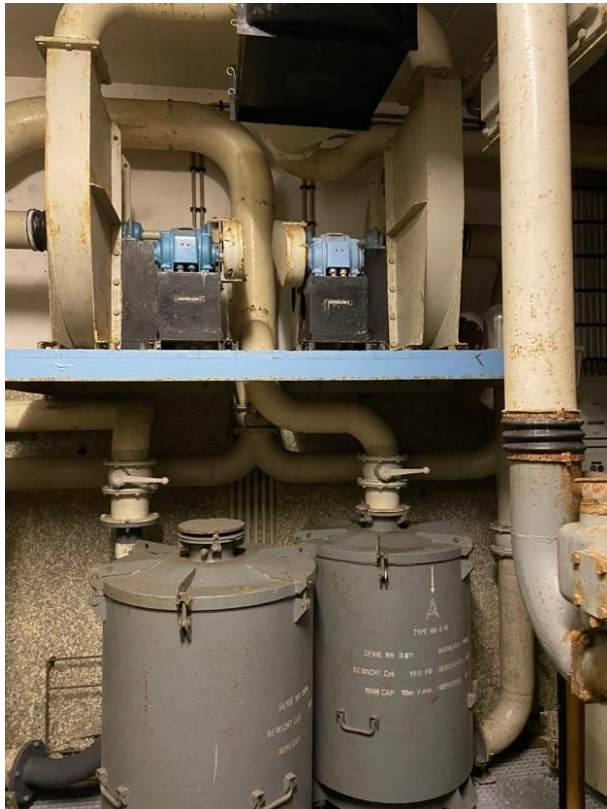
De buis van de luchtinlaat vanuit kast 99B loopt onder het plafond van ruimte 021 en komt in de noordoosthoek van de machinekamer ruimte 020 binnen. Dit is de witte buis die op de afbeelding hiernaast onder het plafond loopt.

Tijdens oorlogstijd is de luchtinlaat vanuit kast 99B in de machinekamer aangesloten op de de koolstoffilters (grijze tonnen), waarin de lucht wordt gefilterd. Dit zijn twee tonnen, serie 386 met als vuljaar 1965. Vanuit de tonnen wordt de lucht via de witte buizen naar de gasventilatoren 1 en 2 en uiteindelijk naar de aanzuigventilator geleid.

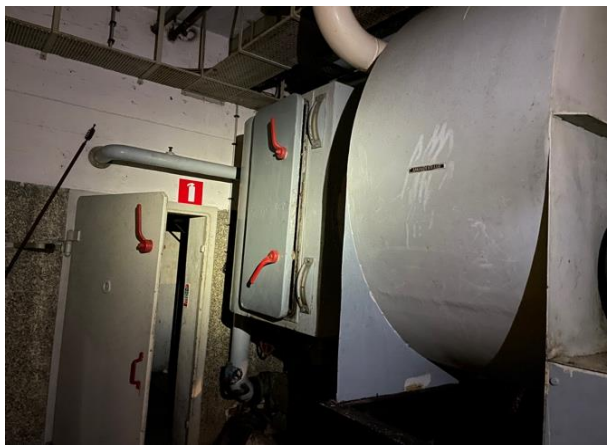
De aanzuigventilator van buiten en vanbinnen. Op de linker foto is bovenin de witte buis zichtbaar waarmee de lucht vanuit de gasventilatoren de aanzuigventilator bereikt. Op de rechter foto is de binnenkant van de aanzuigventilator zichtbaar, met bovenin dezelfde buis die de lucht voor de ventilator het luchtkanaal indrijft.

In deze aanzuigventilator komt de verse lucht tijdens oorlogstijd en vreedstijd samen. Hierna gaat de lucht in dezelfde luchtkanalen via het verwarmingselement naar de ruimtes in de bunker.

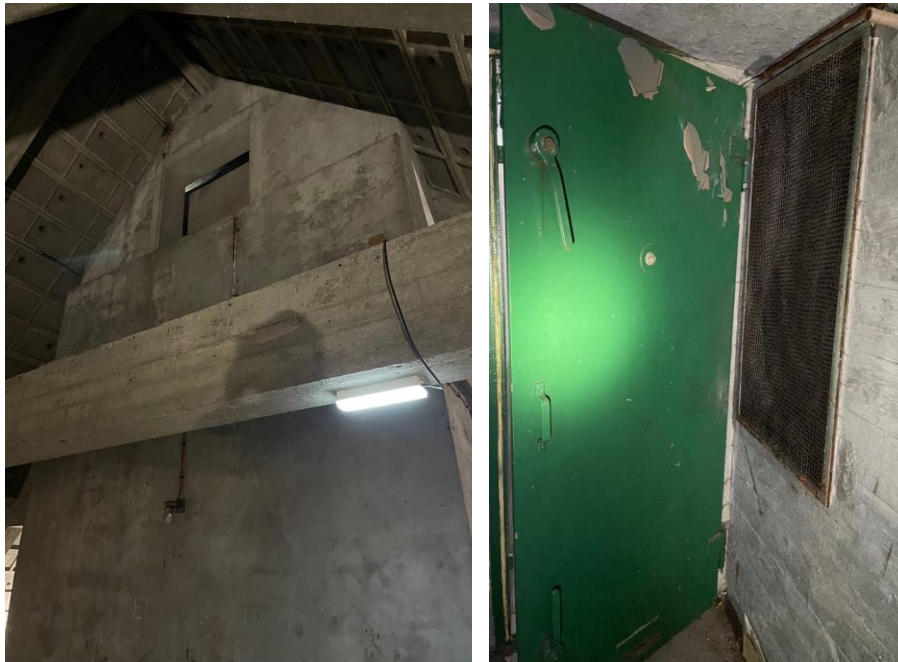
De luchtinlaat tijdens vredestijd begint op de zolderverdieping. Via ventilatieroosters in de oostelijke toren en boven de ramen komt verse lucht in de tussenruimte boven ruimte 402, waar het via de tussenruimte ten oosten van ruimte 402 en het grote gat aan de oostzijde van de toren (zichtbaar op afbeelding) op de zolderverdieping komt.

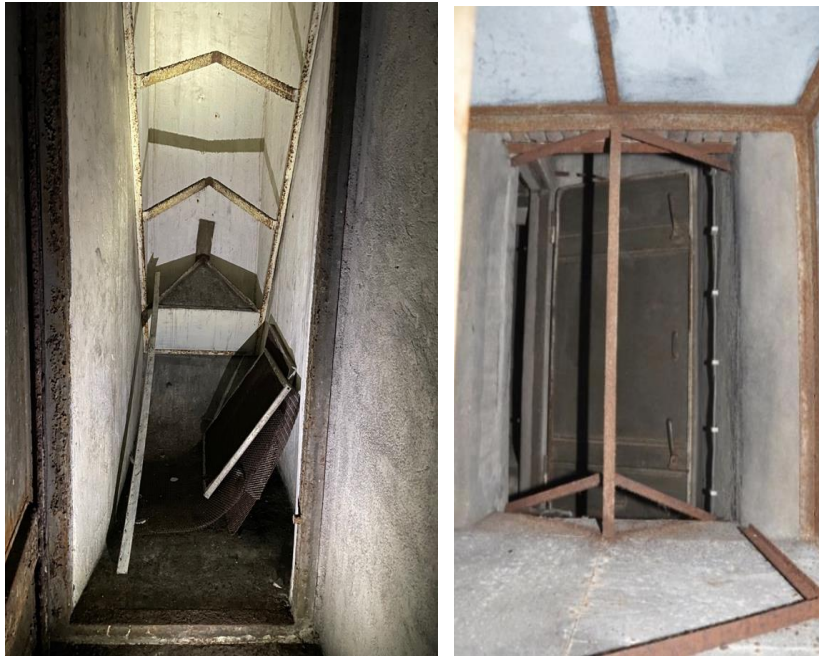
Tijdens vredestijd zou de buitenste gasdeur in de sluis in ruimte 204 openstaan. Achter de binnenste deur van de sluis zit een rooster, waarachter de schacht van de luchtinlaat zit. Deze loopt direct naar beneden naar ruimte 020A, vanwaar deze via een open deur van de luchtinlaat en de aanzuigventilator het luchtkanaal in wordt gezogen.

In ruimte 020A staan (panelen voor) stoffilters onderaan de luchtinlaatschacht (foto links) en in het luchtkanaal voor de aanzuigventilator (foto rechts). De aanzuigventilator zuigt de verse lucht het luchtbehandelingskanaal in waarna het in de bunker kan worden verspreid.

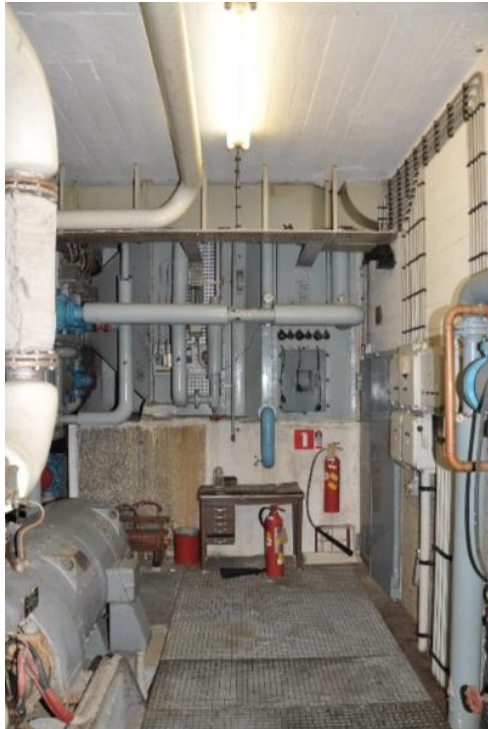
Deze lucht wordt door de aanzuigventilator aangezogen. Daarna passeert deze lucht het verwarmingselement, zie afbeelding hiernaast. In de bunker staat geen radiator, maar staan slechts enkele elektrische verwarmingen. Om toch te kunnen voorzien in een aangenaam warm klimaat, wordt er daarom warme lucht geventileerd. In het luchtkanaal wordt de verse lucht opgewarmd. De opwarming wordt uitgevoerd door de verwarmingsinstallatie in ruimte 018, maar vindt plaats in het luchtkanaal bij het verwarmingselement.

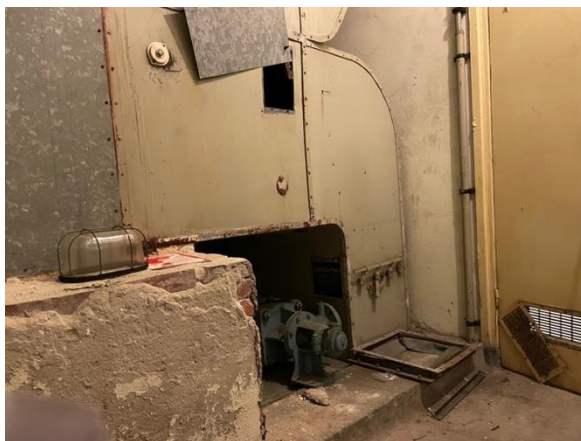
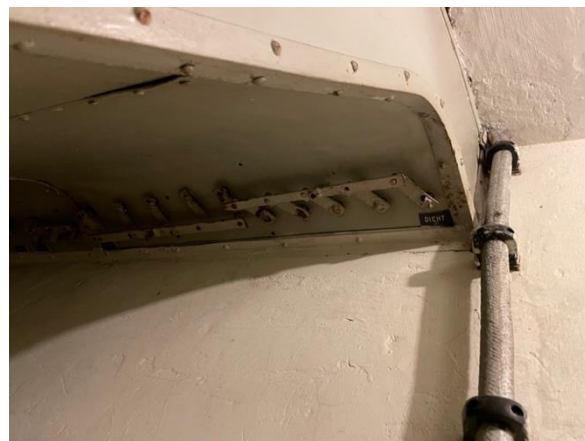
Bij de ingang van de machinekamer, in ruimte 020A, staan grote luchtbehandelingskanalen. Rechts op de linker afbeelding is de toegangsdeur van de machinekamer zichtbaar, in ruimte 020A. Vanuit deze luchtbehandelingskanalen wordt verse lucht de bunker in geventileerd naar de begane grond en eerste verdieping. Deze kanalen kunnen hier op vier plekken worden dichtgezet om de luchtdoorstroming te regelen. Dit staat aangegeven met bordjes ‘dicht’.

Verse lucht wordt van boven in de ruimtes van de bunker geventileerd, terwijl vieze lucht vanaf de vloer richting de kelderruimte wordt weggezogen. Dit systeem van ventileren (blazen) en aanzuigen zorgt voor een werkbaar klimaat in de bunker. De realiteit was echter dat de militairen die gedurende de Koude Oorlog permanent in het verbindingscentrum vbdcen GV op de begane grond van de bunker werkzaam waren, het klimaat juist als “muf” omschrijven. De mufheid kan ook worden veroorzaakt doordat de bunker vochtig was, vergelijkbaar met een vochtige betonlucht die als muf wordt geïnterpreteerd, en doordat men in de bunker sigaretten rookte tijdens het werken. Echter, blijkbaar was de luchtventilatie in de bunker niet helemaal optimaal.

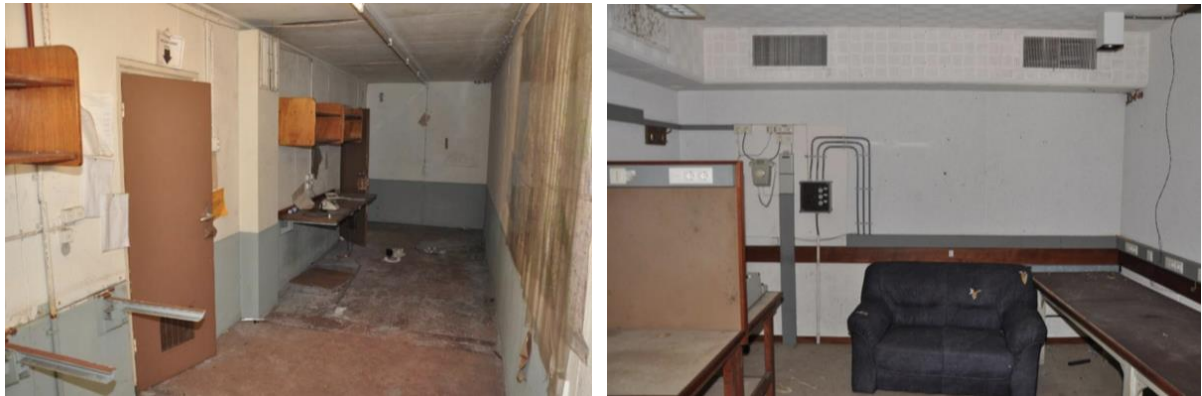
Ruimte 129. In het midden is de luchttoevoer kanaal te zien. Dit kanaal staat verticaal op de vloer en ventileert vanaf het plafond verse lucht de ruimte in. Dit is een voorbeeld van een luchtinlaatkanaal die veel is toegepast in de ruimtes op de eerste verdieping van de bunker.

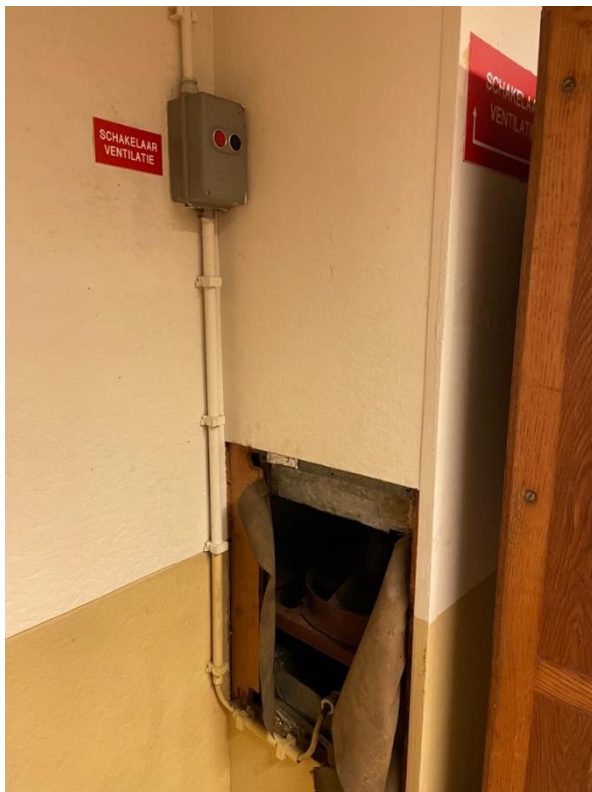
Ruimte 017 is de verwarmingsruimte. Hier staat een olietel. Dit is een olietel van de firma Buderus uit 1987, een relatief late toevoeging aan de bunker. De bunker wordt verwarmd door middel van het ventileren van warme lucht door de luchtbehandelingskanalen.

Deze installatie verwarmt de verse lucht in het luchtkanaal in ruimte 020, vlak na de aanzuigventilator.

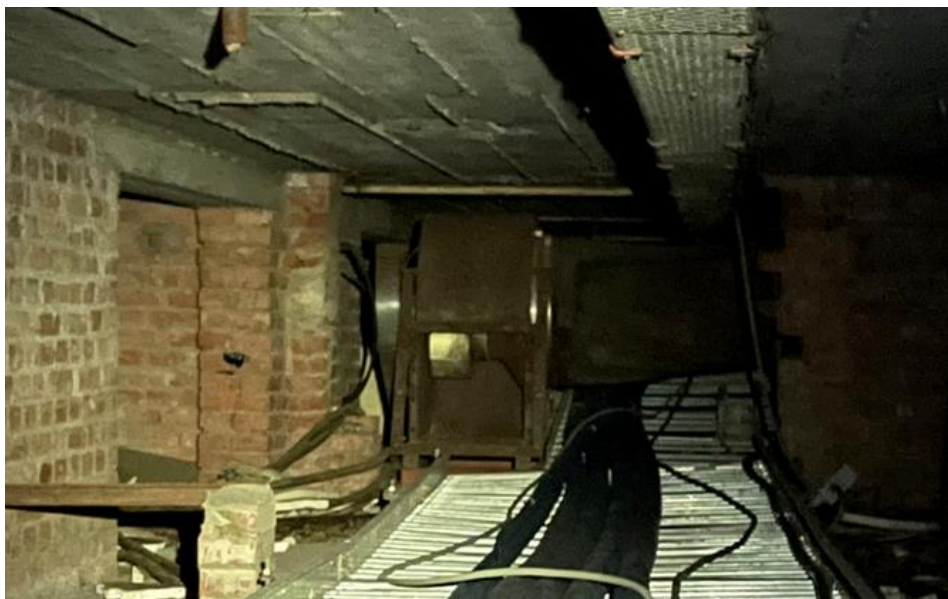
Het afzuigen gebeurt door aanzuigventilatoren. De aanzuigventilatoren bevinden zich in de kelderruimte. Op de afbeelding is (sterk ingezoomd) de aanzuigventilator onder de gang van ruimte 024 zichtbaar.

Op enkele plekken in de bunker staan kasten op de vloer. Door aanzuigventilatoren in de kelderruimte wordt vieze lucht door deze kasten weggezogen richting de kelderruimte, van waar de vieze lucht naar ruimte 020A wordt afgevoerd.

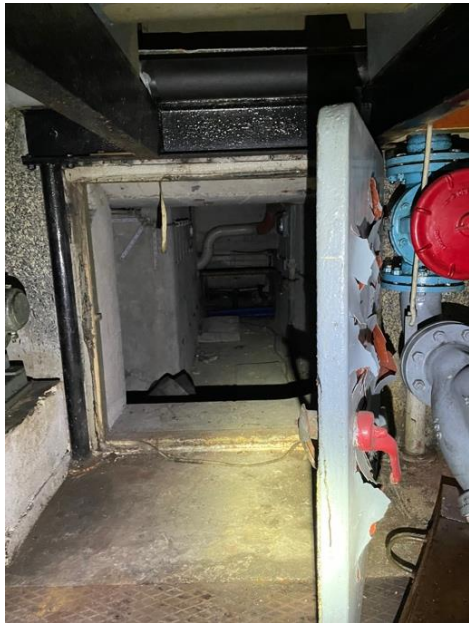
In de kelderruimte van ruimte 020A ligt het luchtkanaal van vieze lucht (luchtuitlaat). Deze afbeelding geeft een inkijkje vanuit ruimte 020 in de kelderruimte van ruimte 020A. Deze ruimte wordt afgesloten met een luchtdichte deur. De aanzuigventilator onder de luchtuitlaatschacht zuigt via dit kanaal de vieze lucht aan vanuit de kelderruimte.

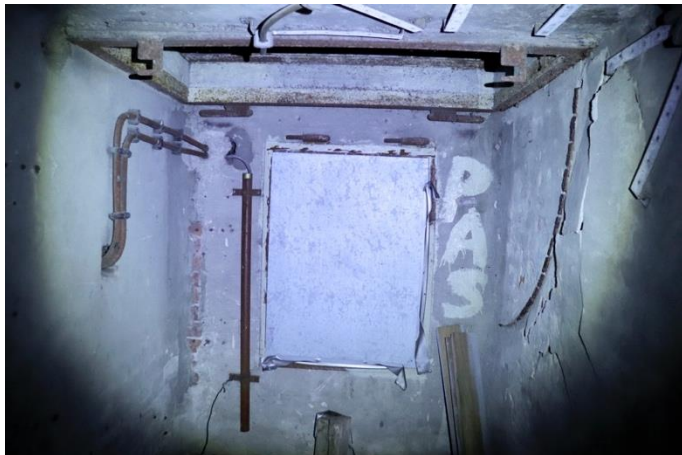
Dit is de kelderruimte van ruimte 020A, gezien in westelijke richting. Hier zaten twee valluiken, die momenteel ontbreken, maar waarvan de geleiding nog wel zichtbaar is. Op een tekening in het RVB-archief is zichtbaar hoe het systeem van deze twee valluiken werkte. Het bovenste valluik opende of sloot de opening bovenin. Het onderste valluik opende of sloot de doorlaat op de achtergrond, die nu is dichtgezet met een metalen plaat. Dit systeem van valluiken maakte het systeem mogelijk van luchtuitlaat tijdens vreedetijd en tijdens oorlogstijd.

Achter de metalen plaat op de afbeelding hierboven bevindt zich de aanzuigventilator van de luchtuitlaatschacht. Tijdens vredestijd was het bovenste valluik gesloten en de onderste open. Dan kon de vieze lucht via de opening op de achtergrond (thans afgesloten met metalen plaat) ontsnappen richting de luchtuitlaatschacht.

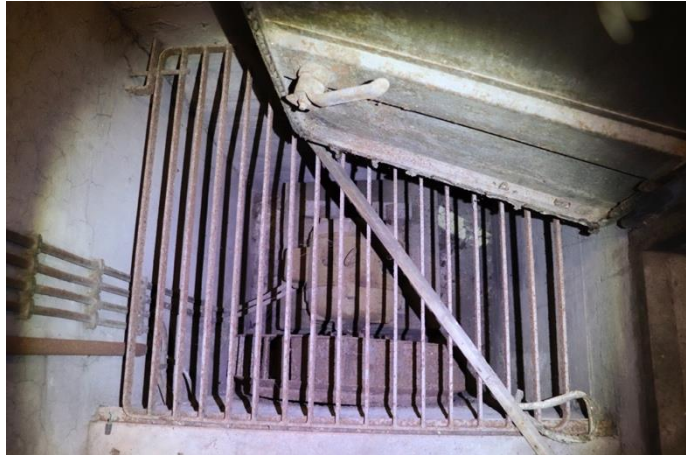
Zicht op het rooster onder de toegangsdeur tot de luchtuitlaatschacht. Bovenaan op de afbeelding is de gasdeur zichtbaar van de schacht van luchtuitlaat (linker schacht). Onder het rooster is de aanzuigventilator zichtbaar die de vieze lucht aanzuigt vanuit de kelderruimte, zodat de vieze lucht via de luchtuitlaatschacht kan worden afgevoerd naar de zolderruimte.

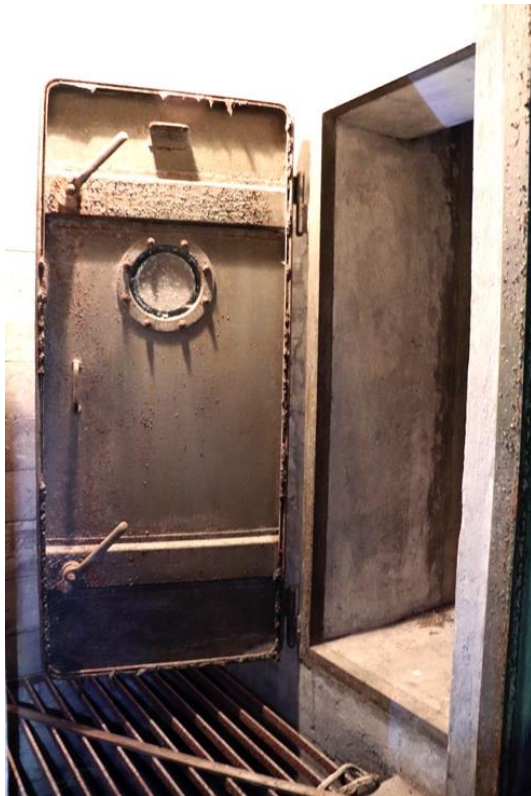
Onder is de gasdeur zichtbaar naar de achtergelegen luchtuitlaat in ruimte 020A. Daarachter ligt de linker schacht voor luchtuitlaat. Op de vloer ligt het rooster, waaronder de aanzuigventilator staat voor luchtafvoer (zie vorige afbeelding). Tijdens vredestijd ging vieze lucht via de achtergelegen schacht naar de zolderruimte.

De gasdeur heeft een overdrukklep. Op de gasdeur staat 'Bei gasgefahr tür zu U V ... auf', wat slecht leesbaar is waardoor de gehele tekst niet is te lezen. Dit laat zien dat deze deur uit WOII oorspronkelijk op deze plek is geplaatst. De luchtuitlaatschacht is namelijk een kwetsbare plek voor het binnenkomen van ABC-besmette lucht vanuit de zolderruimte. Deze deur kan worden dichtgezet om de schacht van de luchtuitlaat dicht te zetten tijdens oorlogstijd.

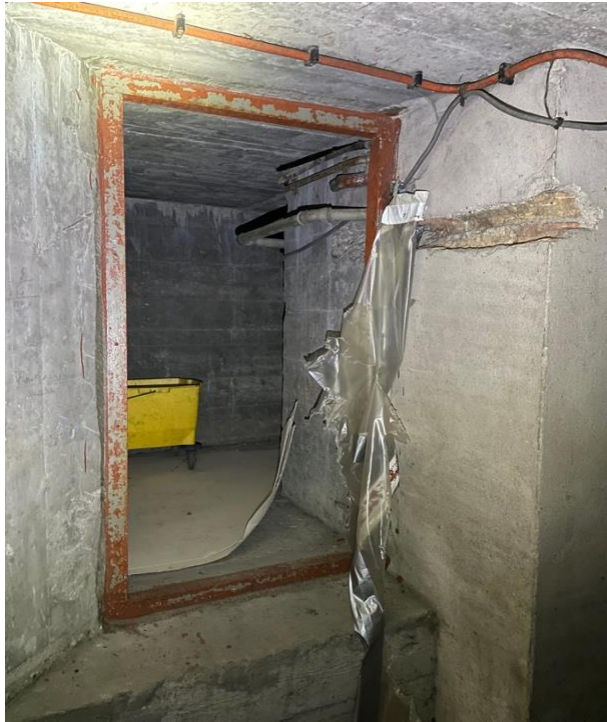
Plattegrond 'nieuwe situatie' van de luchtinlaat en luchtuitlaat op de zolderverdieping, ontwerp uit 1976. Het is een ontwerp door de Genie en daarmee een militair ontwerp. Dit plan is nooit uitgevoerd, maar de plattegrond geeft wel mooi de positie weer van de luchtinlaatschacht in de

sluis, de luchtuitlaatschacht naar het zuiden richting ruimte 201 en de schoorsteen en rookgaskanalen. Herkomst: Coll. Digitale bestanden RVB.

Ruimte 201. De schacht van de luchtuitlaat komt hier uit op ruimte 201, zoals te zien is op de bovenstaande plattegrond.

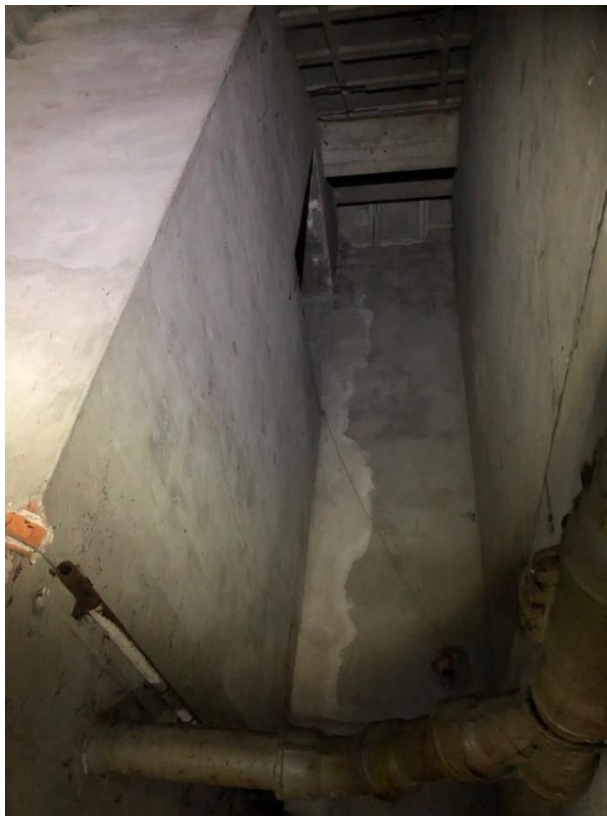
In ruimte 201, in de noordoosthoek, zit bovenin een groot gat in het beton. De vieze lucht gaat via dit gat en het afgescheiden ventilatiekanaal van ruimte 401 naar de ventilatieroosters in de tussenruimte boven ruimte 401, in de westelijke toren. Aan de rechterzijde van de foto en op de achtergrond is de gepleisterde bakstenen muur te zien die ruimte 201 afscheidt van de rest van de zolderverdieping, waardoor ruimte 201 een afgescheiden ruimte is die bewust luchtdicht is gemaakt, met uitzondering van de luchtuitlaatkanalen.

Deze gepleisterde muur is opvallend. Het doorkruist aan de noordzijde van deze muur namelijk een munitieopslagplek uit WOII. Dit wijst erop dat deze muur na de bouw van de bunker is aangebracht, maar waarschijnlijk wel in WOII. Een latere toevoeging dus tijdens WOII.

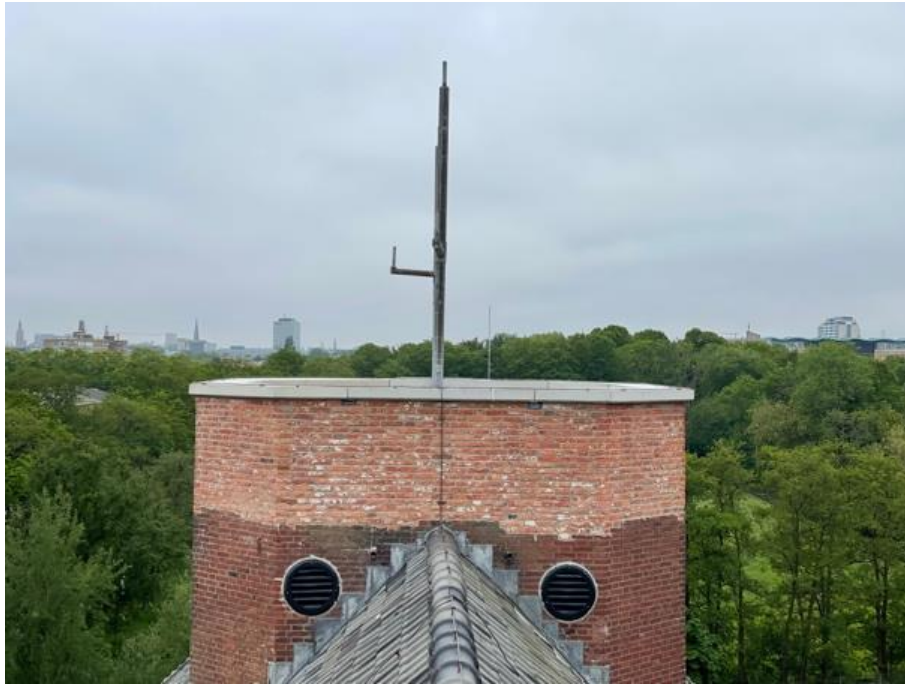
Via deze roosters op de westelijke observatietoren ontsnapt de vieze lucht uit de bunker. Aan de westzijde van de westelijke toren bevinden zich ook twee ventilatieroosters. En boven de ramen bevinden zich ventilatieroosters die ook de tussenruimte boven ruimte 401 ventileren.

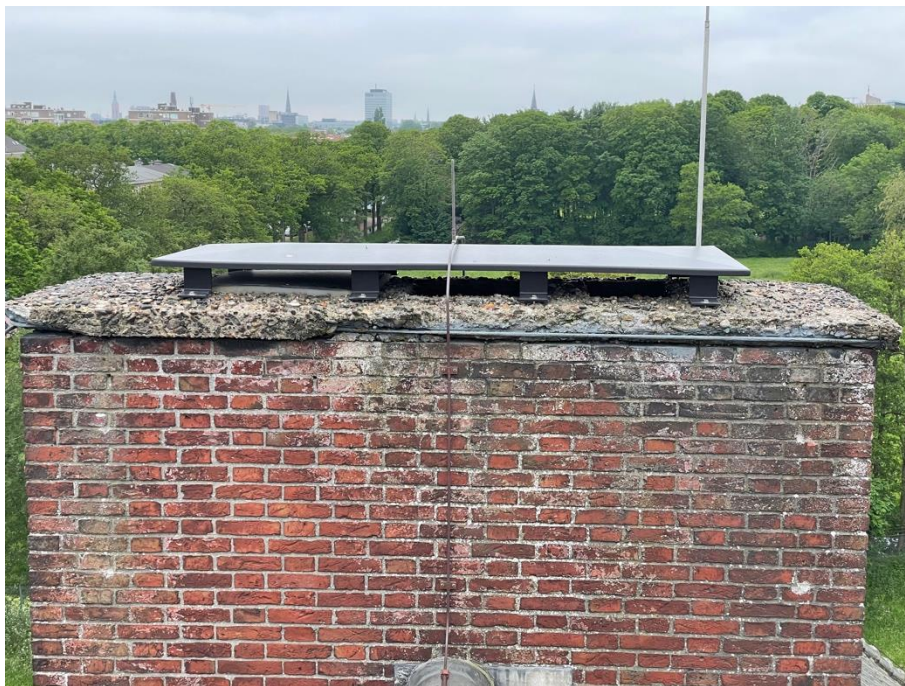
In de schoorsteen op de bunker, ten westen van het westelijke observatieplatform, komt de luchtuitleet van de twee rookkanalen en een schoorsteenpijp vanuit ruimte 017 uit. Er is te zien dat het zuidelijke rookkanaal is dichtgezet. Ook vanaf ruimte 017 is één rookkanaal van de olietel en één schoorsteenkanaal zichtbaar. Het meest zuidelijk kanaal is blijkbaar niet in gebruik.

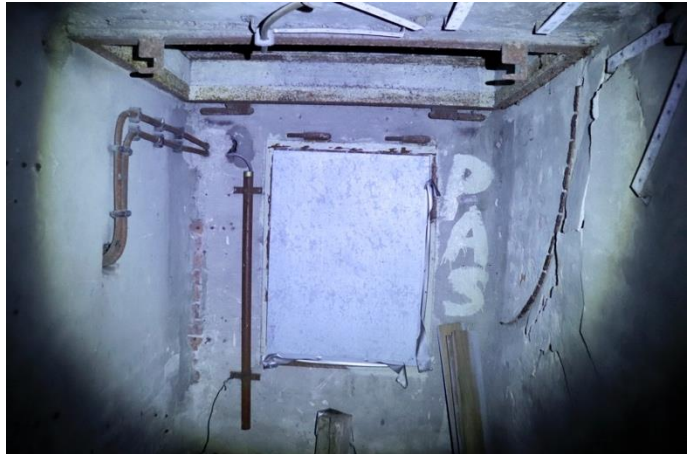
Er is daarnaast een systeem van luchtcirculatie aangebracht. Dit gebeurt met de hierboven al besproken valluiken in ruimte 020A. Hiernaast is weer dezelfde afbeelding van de kelderruimte van ruimte 020A toegevoegd, gezien in westelijke richting. Hier zaten twee valluiken, die momenteel ontbreken, maar waarvan de geleiding nog wel zichtbaar is. Op een tekening in het RVB-archief is zichtbaar hoe het systeem van deze twee valluiken werkte.

Hierboven is de luchtuitlaat tijdens vreedetijd toegelicht. Tijdens oorlogstijd zijn de luchtuitlaatschacht en de luchtinlaatschacht kwetsbare plekken. Daarom hebben beide schachten in ruimte 020A een gasdeur. In een oorlogssituatie zouden beide schachten worden afgesloten met de gasdeuren. Hoe kan de vieze lucht dan worden afgevoerd?

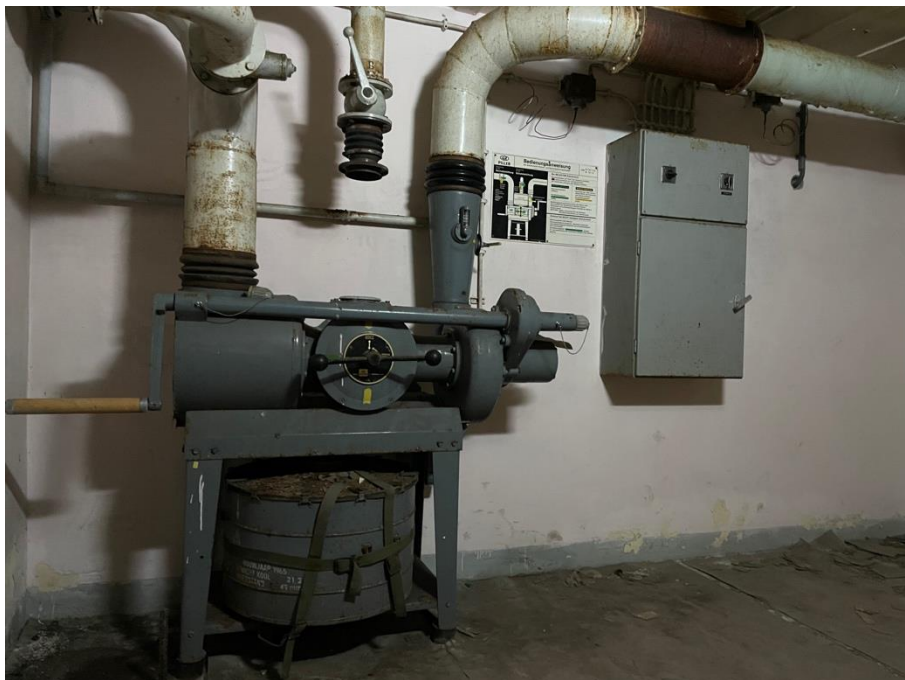
In ruimte 111 staat de luchtzuiveringsinstallatie van het zuidelijke deel van de keukenbunker, welke overeenkomstig is aan de installatie van het noordelijke deel van de keukenbunker maar in ruimte 111 ontbreekt de koolstoffilter.

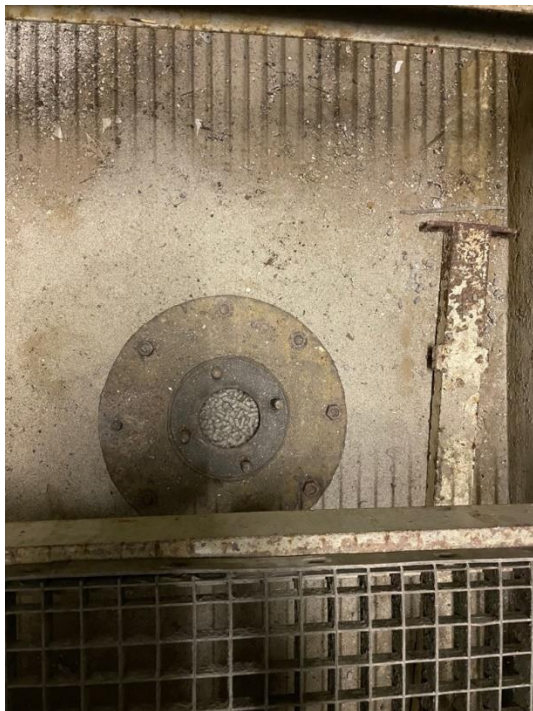
De tweede waterbron van de hoofdbunker ligt in ruimte 020. Deze is waarschijnlijk tijdens de KO aangelegd. De waterbron is de ronde afdichting, wat zich onder het rooster van de vloer van ruimte 020 bevindt. Rechts op de afbeelding, buiten beeld, ligt de noordelijke generator. Op de afbeelding is rechts van de waterbron een stijl te zien die tussen de gasdeuren van ruimte 002 hoort te staan maar hier om onbekende reden is gedeponerd.

Deze waterbron is momenteel niet aangesloten op het leidingnet van de bunker, maar het is mogelijk deze verbinding weer aan te leggen omdat op slecht een halve meter van deze waterbron een leiding ligt.

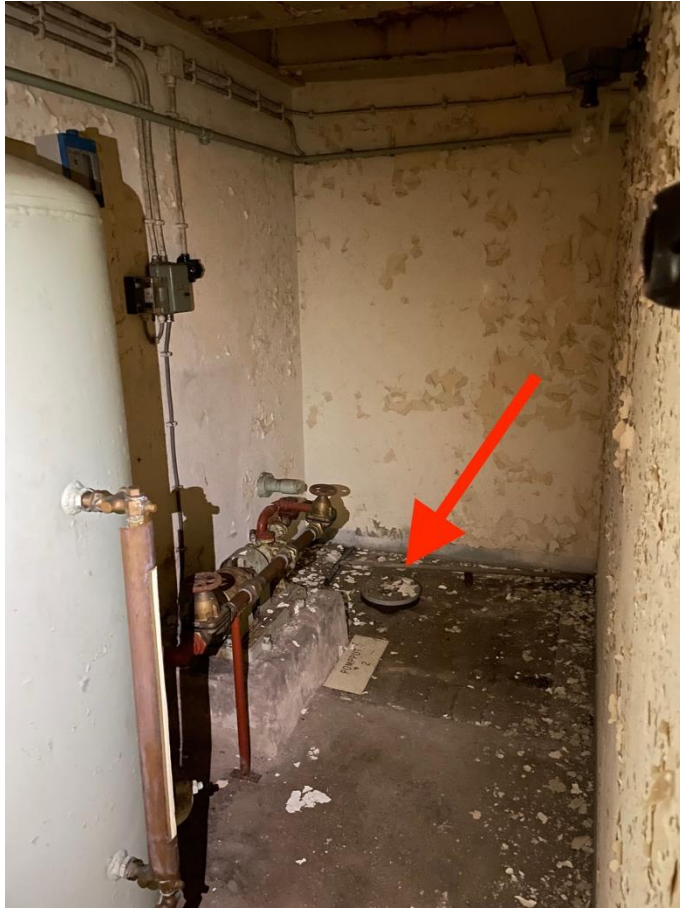
De waterbron van de keukenbunker bevindt zich in ruimte 108 en is vergelijkbaar met de waterbron in ruimte 020.
