COMMANDOPOST CLINGENDAEL

BOUWHISTORISCH ONDERZOEK
MET RUIMTEBOEK OP HOOFDLIJNEN
EN WAARDESTELLING

Deel 1: Bouw- en gebruiksgeschiedenis en waardstelling

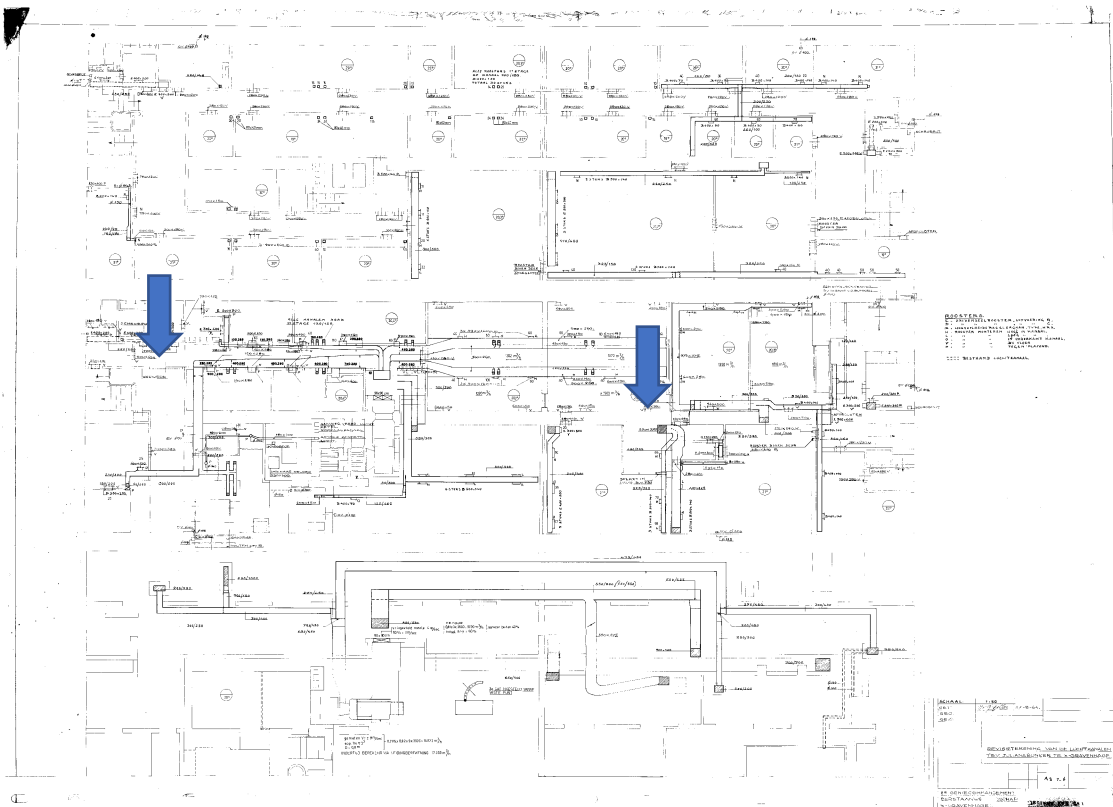
126.1964: hekwerk staat aangegeven (linkerpijl), grote ruimte BG al aanwezig, aquarium 020 (rechterpijl), (Herkomst: Coll. Digitale bestanden RVB)

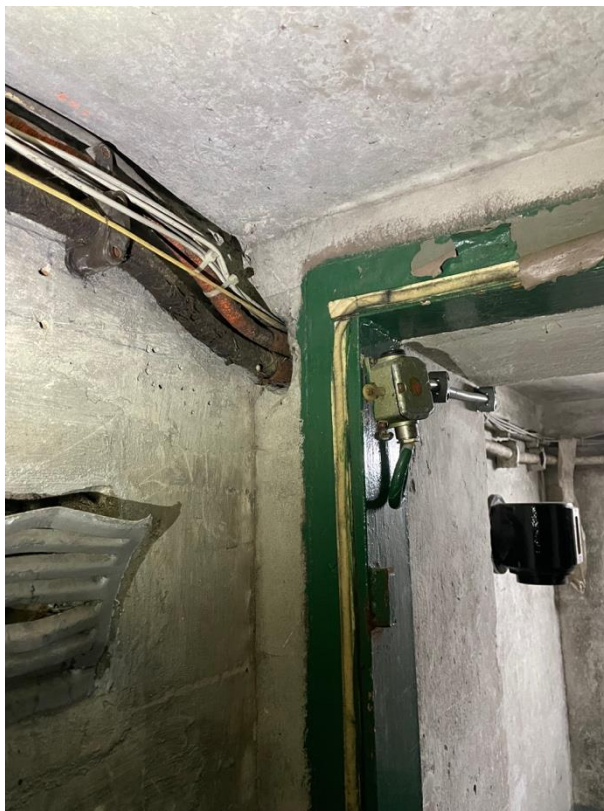
2. *De sluis op de zolderverdieping is niet meer gasdicht*

In de sluis op de zolderverdieping, ruimte 204, bij de binnenste gasdeur richting de bunker, lopen er kabels en bedrading door een gat links van de deurpost van de gasdeur. Dit is een open gat in de muur, waardoor zowel de sluis als de bunker niet meer luchtdicht zijn. Het is niet bekend wanneer dit is aangelegd.

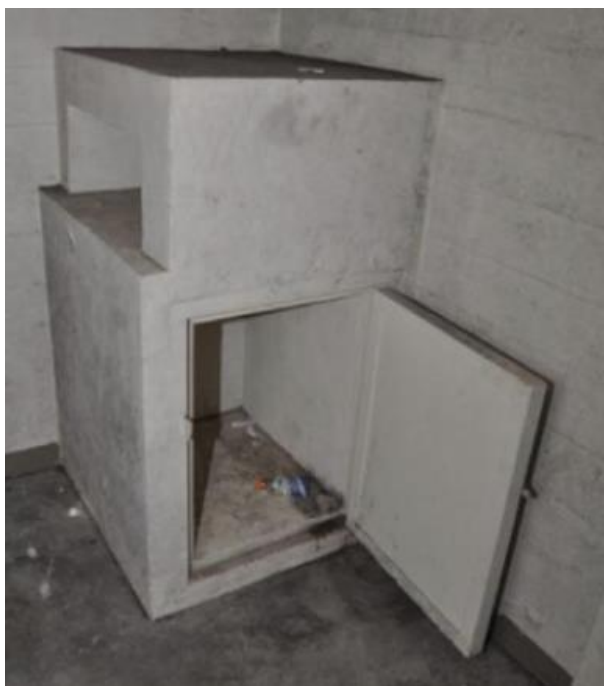
3. *De kast voor besmette kleding voldoet niet*

In de sluis op de begane grond, ruimte 004, zit een kast voor besmette kleding. Het is de bedoeling dat tijdens oorlogstijd de sluis in werking treedt en de personen die binnenkomen hun besmette kleding in deze kast zouden deponeren, om vervolgens te douchen en met schone kleding te bunker te betreden. De kast voor besmette kleding is echter relatief klein en van een ander ontwerp vergeleken met andere Koude Oorlog-bunkers. In andere bunkers is er sprake van een koker die dieper is. De besmette kleding wordt erin gedeponeerd en er wordt mogelijk een laag zand overheen gelegd om het radioactief materiaal af te dekken. Opvallend aan deze bunker is dat het een relatief grote bunker is, waar tijdens oorlogstijd veel bemanning een onderkomen zou hebben, en daarom ook twee douches in de sluis. De kast voor besmette kleding is dan echter opvallend klein van formaat. Het is ons vermoeden dat deze kast, aangebracht in 1964, een tijdelijke kast is geweest en tijdens latere aanpassingen zou

moeten zijn vervangen door een diepere koker die ABC-bestendig zou zijn. De reden dat deze kast nooit is vervangen, is omdat de bunker nooit meer ABC-bestendig is gemaakt en al vanaf 1976 is afgeschreven.

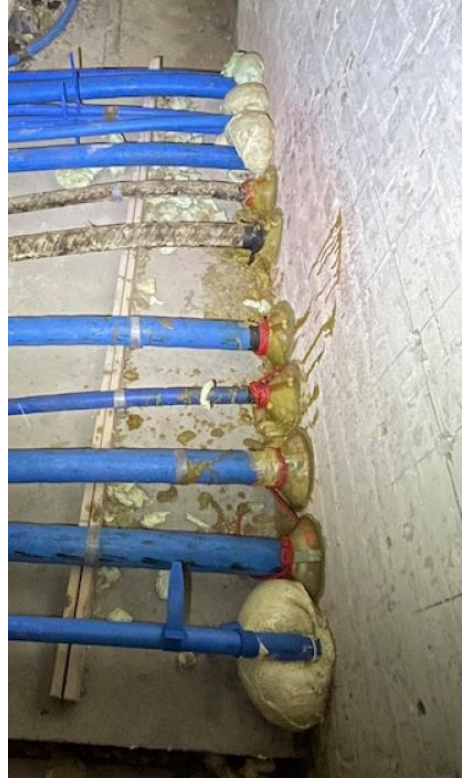
4. *De kelderruimte is niet meer gasdicht na de aanleg van nieuwe verbindingskabels*

In de kelderruimte, in de bunkerschil aan de zuidzijde van de bunker, liggen verbindingskabels die hier de bunker verlaten. De bruine kabels en bruine afdichtingen zijn ouder, vermoedelijk van de jaren '70, en de doorgang door de bunkerschil van deze kabels is goed afgedekt en luchtdicht gemaakt. De blauwe kabels met pur-afdichting zijn nieuwere kabels, vermoedelijk van de jaren '80 en '90. De doorgang door de bunkerschil van de nieuwe kabels is onzorgvuldig gedicht met purschuim, waardoor de afdekking niet luchtdicht is. Dit is zichtbaar in de voorbunker, in ruimte 095, op de afbeelding hiernaast. Hier is zichtbaar hoe de doorgang van de oudere kabels met een kap en bruine afdichting luchtdicht is gemaakt. Toen de doorgang van nieuwe verbindingskabels werd aangelegd, was dit blijkbaar niet meer noodzakelijk.

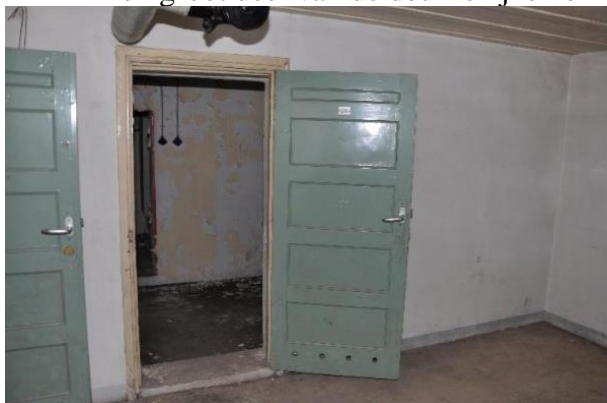
- Een groot deel van de deurkozijnen en deuren in de keukenbunker.

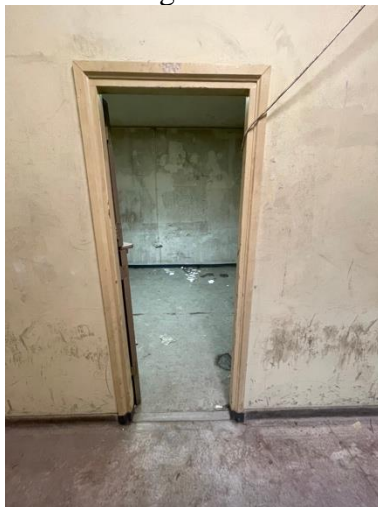
- Een groot deel van de deurkozijnen van de hoofdbunker. De deuren zijn van de KO.

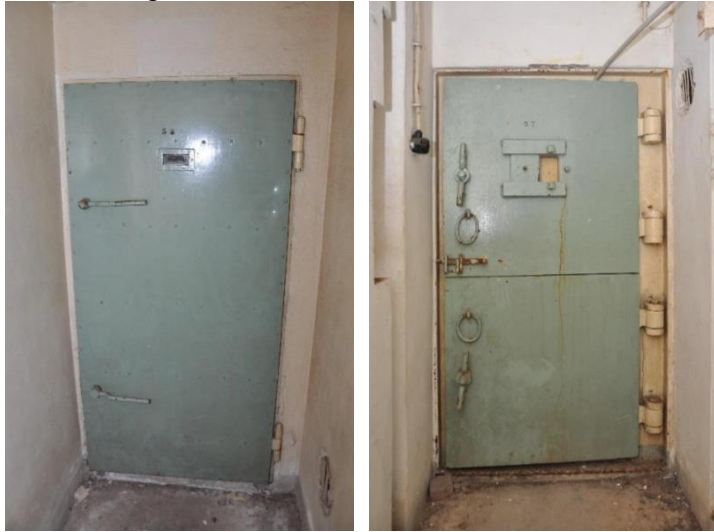
- De gasdeuren van de keukenbunker.

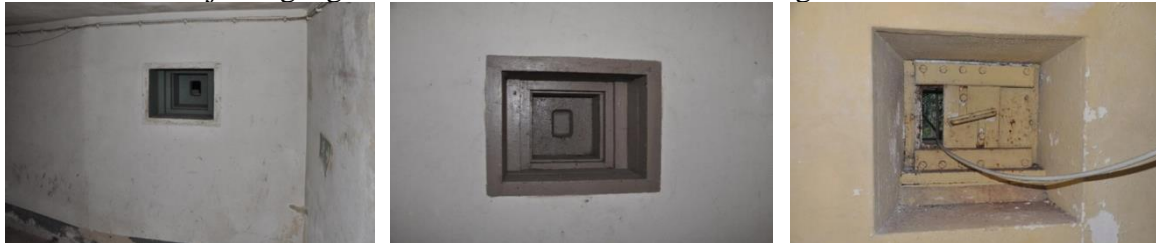
- Twee schietgaten bij de zuidelijke ingang van de hoofdbunker, twee schietgaten bij de noordelijke ingang van de hoofdbunker en twee schietgaten in de keukenbunker.

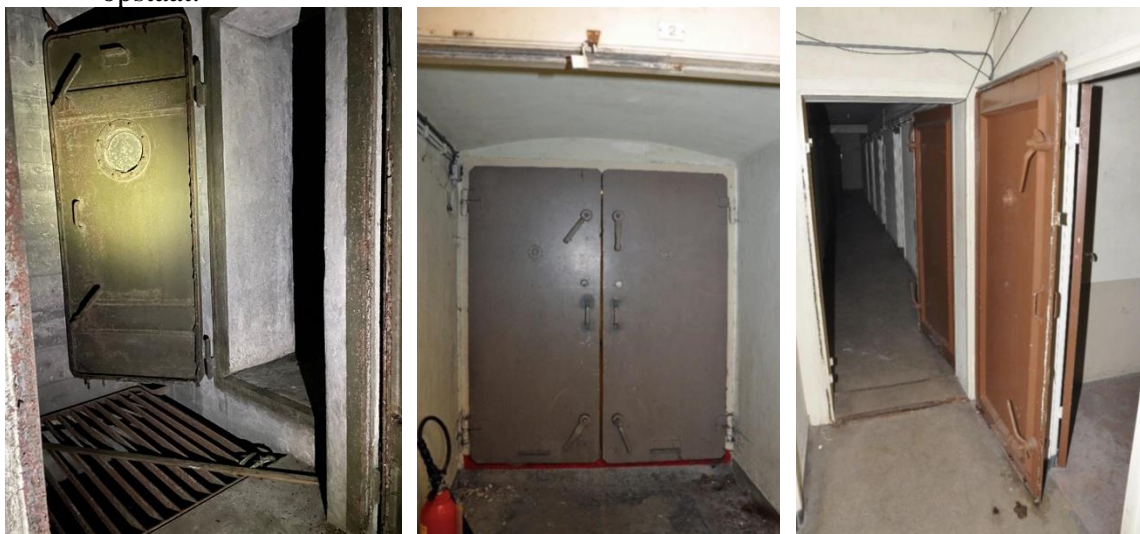
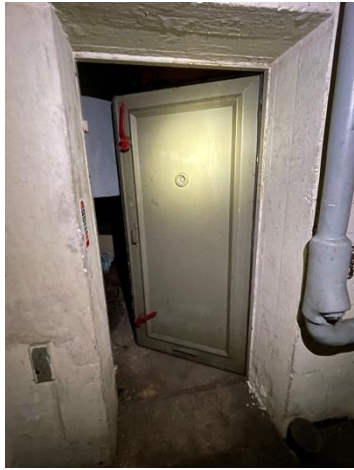
- Diverse gasdeuren in de hoofdbunker: enkele bij de gassluis in ruimte 004 en 004A op de begane grond van de hoofdbunker, in ruimte 017, 018 en 020A, halverwege de gang op de eerste verdieping en in de gassluis op de zolderverdieping. Extra bijzonder zijn de gasdeuren tussen ruimte 018 en 020 en de gasdeur voor de luchtuitslaatschacht in ruimte 020A, omdat hierop nog de Duitse benaming van de achterliggende ruimte opstaat.

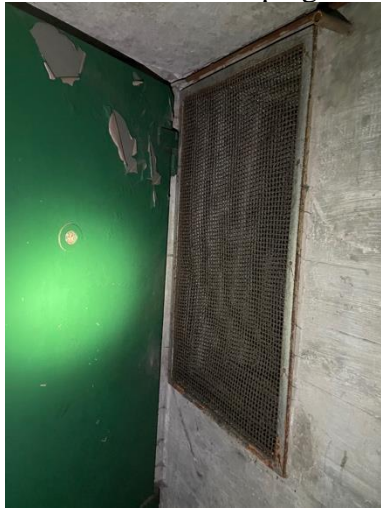
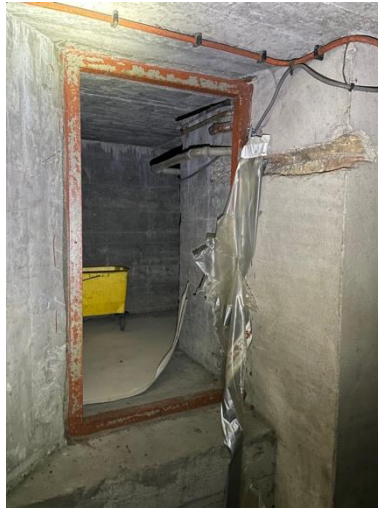
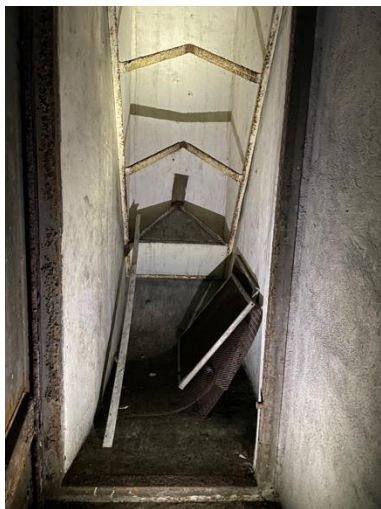
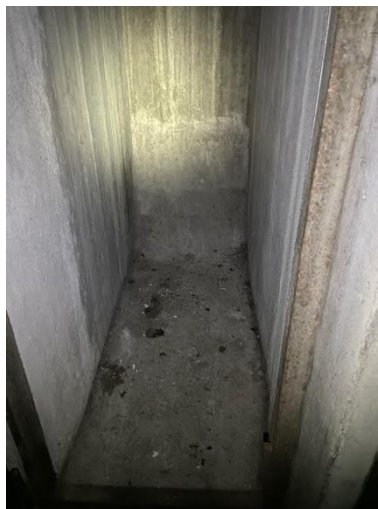
- De schachten van de luchtbehandelingsinstallatie in ruimte 020A tot aan de zolderverdieping.

Bij de ingang van de machinekamer, in ruimte 020A, staan grote luchtbehandelingskanalen. Rechts op de linker afbeelding is de toegangsdeur van de machinekamer zichtbaar, in ruimte 020A. Vanuit deze luchtbehandelingskanalen wordt verse lucht de bunker in geventileerd naar de begane grond en eerste verdieping. Deze kanalen kunnen hier op vier plekken worden dichtgezet om de luchtdoorstroming te regelen. Dit staat aangegeven met bordjes ‘dicht’.

Hierboven is de luchtuitlaat tijdens vreedetijd toegelicht. Tijdens oorlogstijd zijn de luchtuitlaatschacht en de luchtinlaatschacht kwetsbare plekken. Daarom hebben beide schachten in ruimte 020A een gasdeur. In een oorlogssituatie zouden beide schachten worden afgesloten met de gasdeuren. Hoe kan de vieze lucht dan worden afgevoerd?

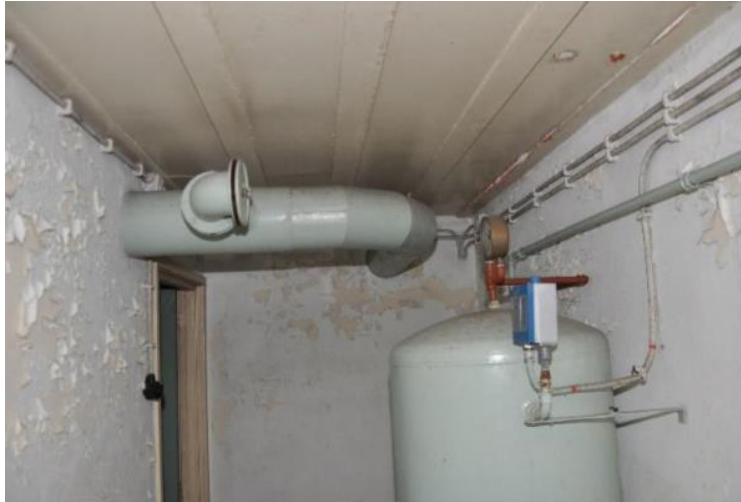
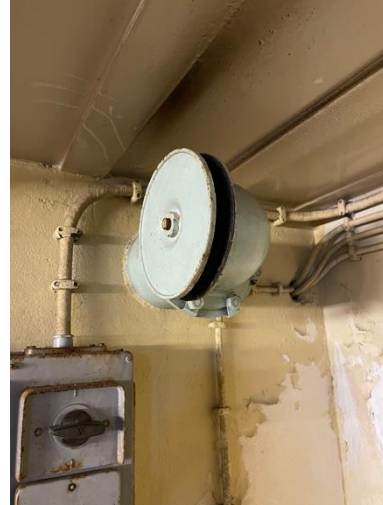
- De luchtbehandelingskanalen van het luchtbehandelingssysteem in de keukenbunker. Dit is het witte buizensysteem dat aan het plafond hangt. De luchtbehandelingsinstallatie zelf stamt van de KO.

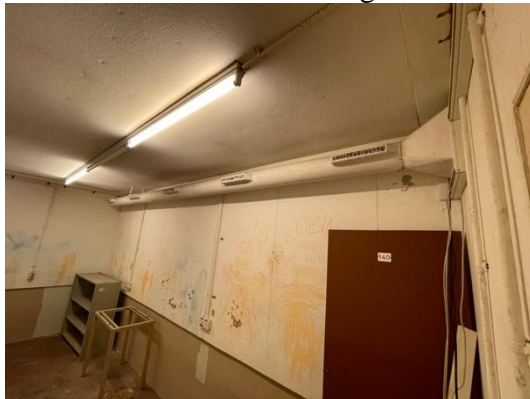
- Het luchtbehandelingskanaal in ruimte 139A is nog origineel van WOII.

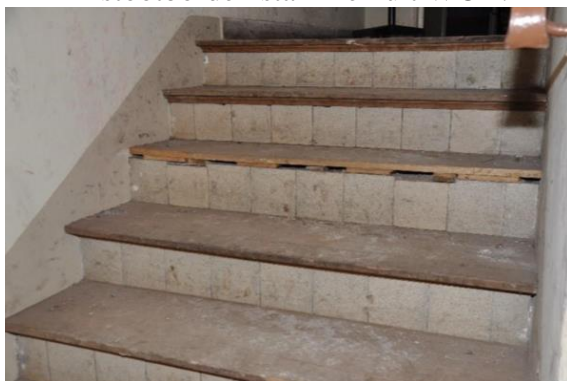
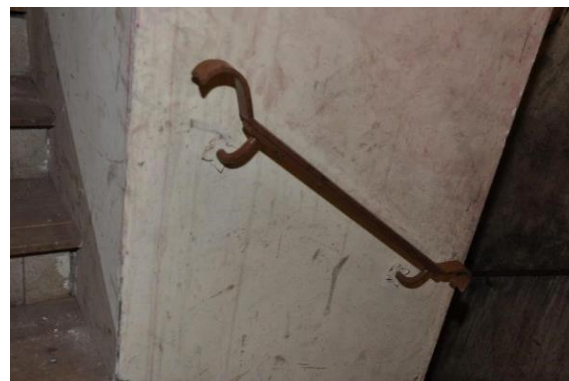
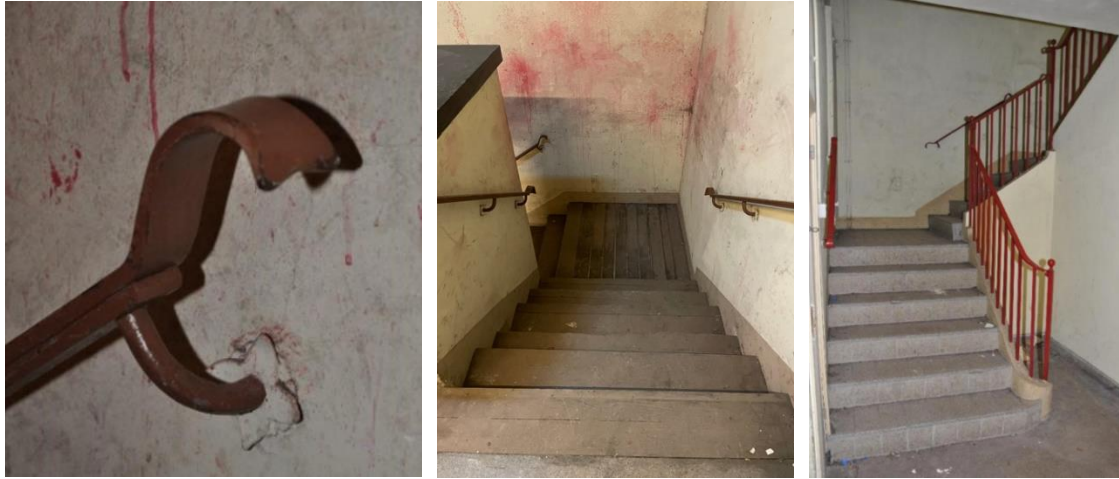
- De beide trappen van de hoofdbunker naar de eerste verdieping, waarbij ook de leuningen en bij de oostelijke trap de eikenhouten dektreden en de betegeling van de stootborden stammen uit WOII.

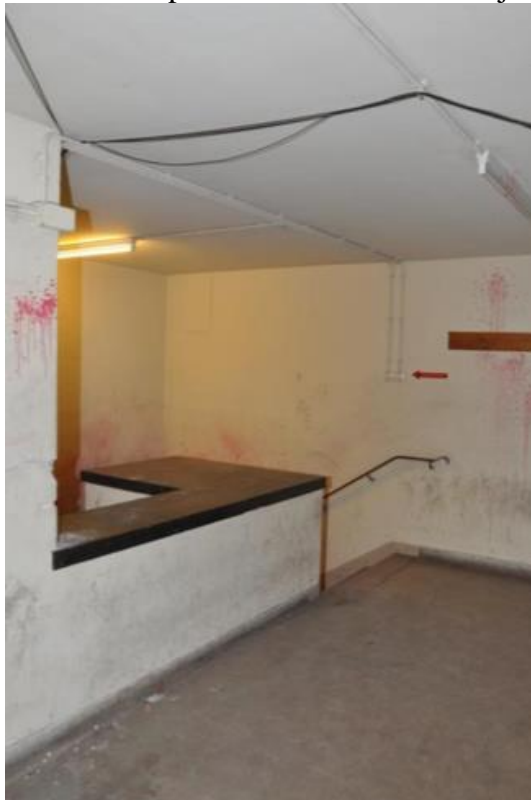
- De hardstenen plaat in ruimte 101A, bovenaan de trap. Tezamen met de trappen laat deze plaat zien dat de bunker tijdens WOII tenminste enige luxe afwerking had.

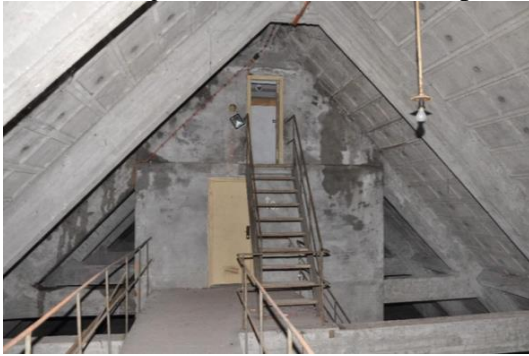
- De ijzeren hekwerken en trapleuningen op de zolderverdieping, onder het bunkerdak.

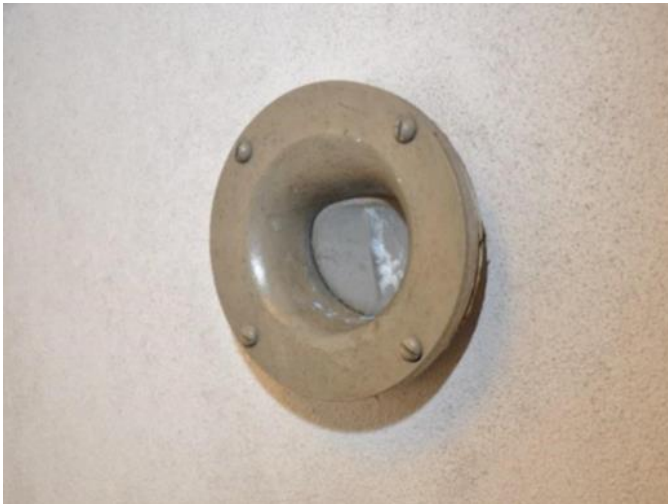
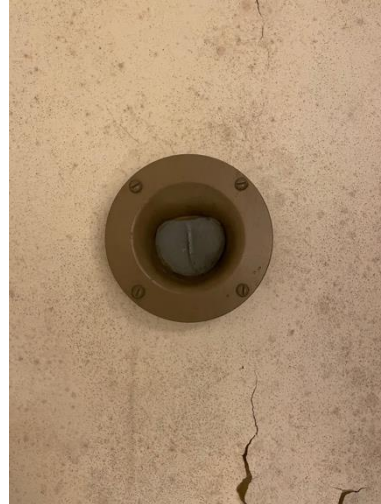
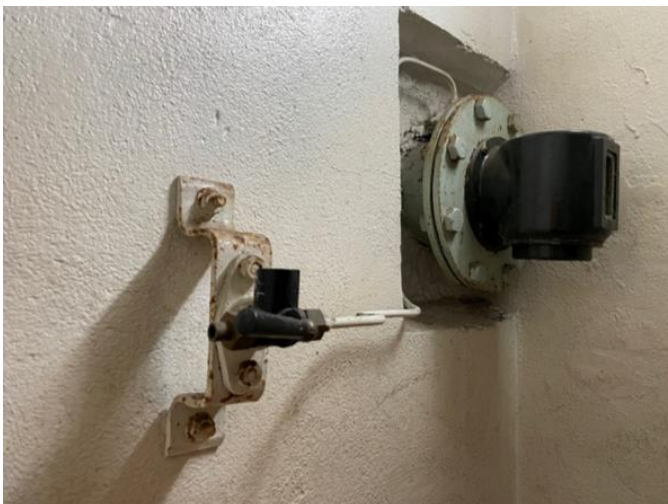
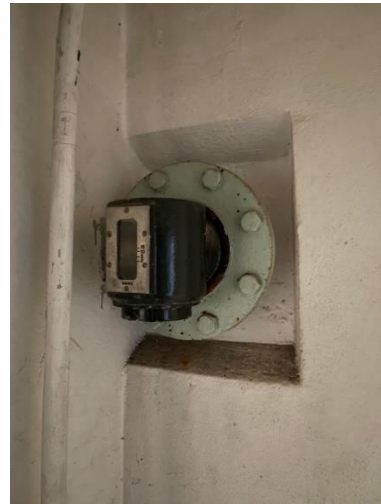
- Mogelijk een deel van de afwerkvloeren, met name in de gangen 005, 013, 101, 030 en een deel van ruimte 004.
- Twee overdrukventielen zijn nog uit WOII en niet in de KO vervangen, en bevinden zich in ruimte 009 en 011. In ruimte 104, en nog op enkele andere plekken in de keukenbunker, is een overdrukventiel uit WOII geplaatst op een Duitse luchtafvoer.

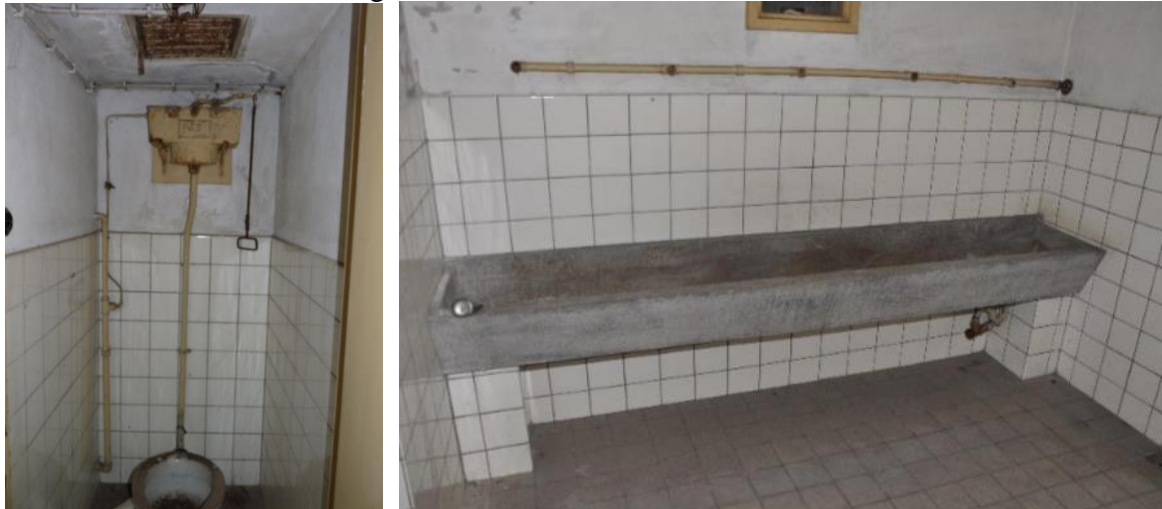
- De sanitaire inrichting van ruimte 88, op de zolderverdieping, inclusief de toiletten, wasbak, deuren en tegels.

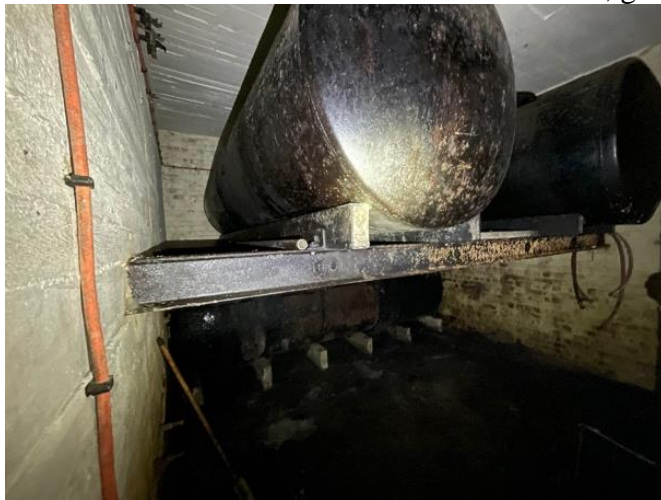
- In ruimte 028, bij de noordelijke ingang, zijn nog tegels zichtbaar, en een dubbele laag tegels. Hieronder zitten waarschijnlijk tegels van de sanitaire voorziening van het appartement van Seyss-Inquart. De kooi van Faraday, wat een bijzonder overblijfsel van de KO is, belemmert verder onderzoek.
- De olievoorradadvaten in de voorbunker, gebouwd in 1943.

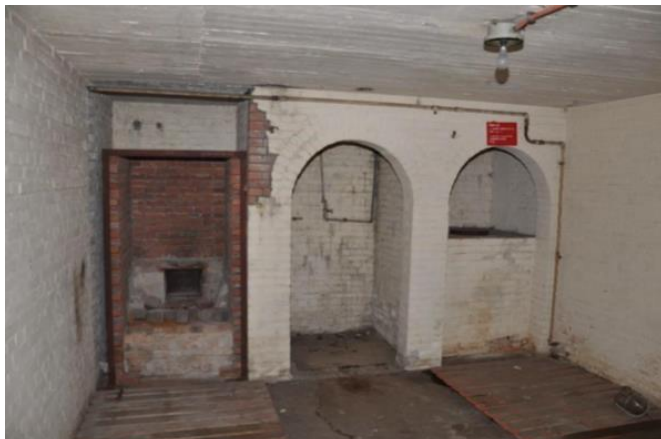
- De ovens en douche-installatie in ruimte 003.

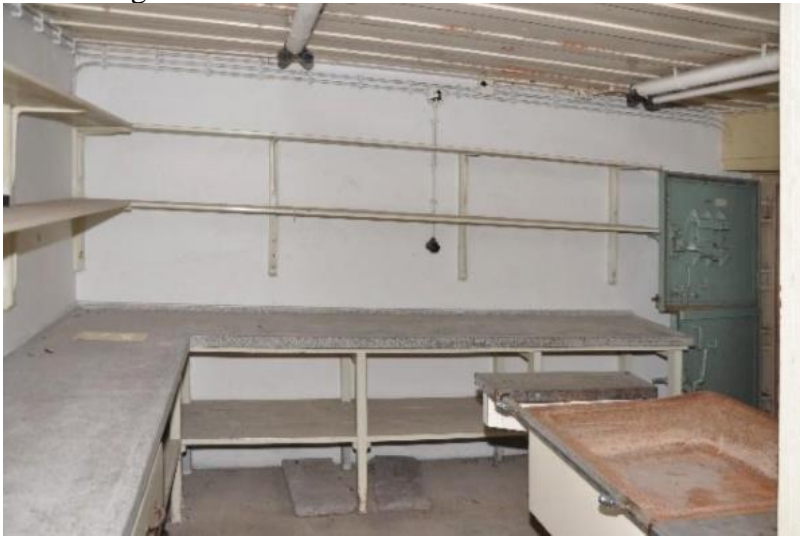
- Het werkblad met de planken erboven in de keukenbunker stammen zeer waarschijnlijk nog uit de WOII.

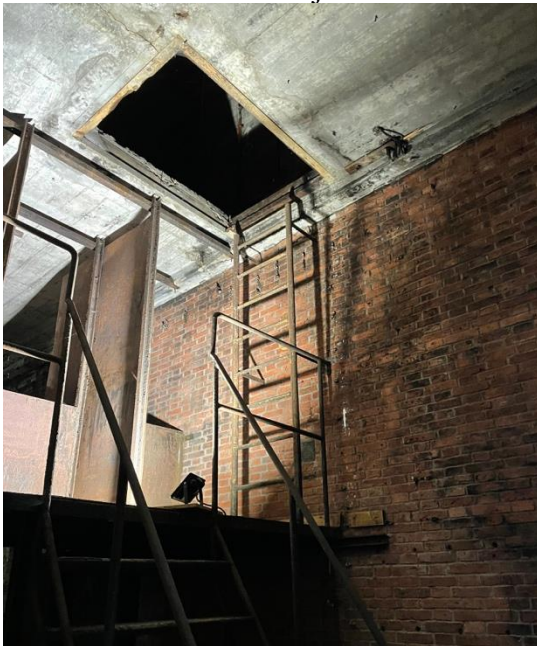
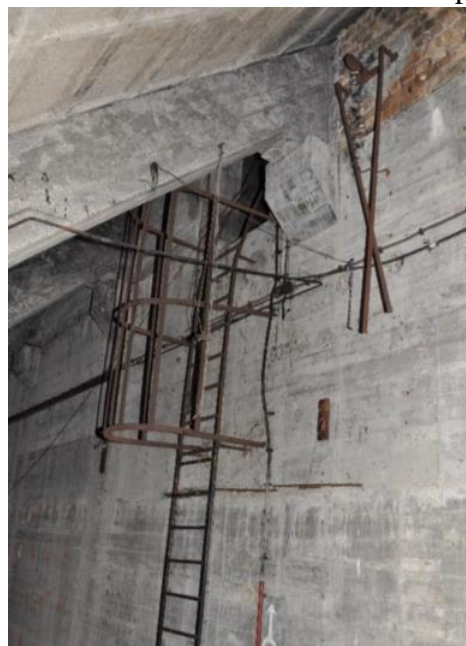
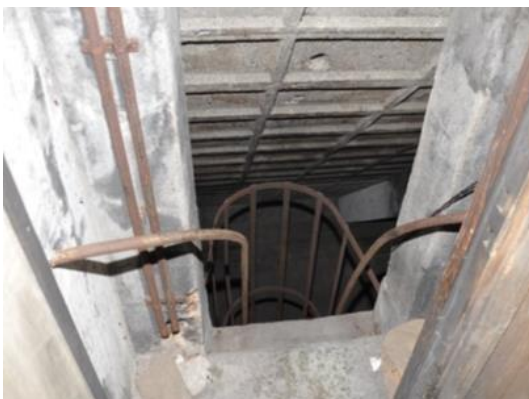
- De route met klimtrappen, katrol en luik vanaf ruimte 093B naar de zolderverdieping, wat diende om tijdens WOII munitie te vervoeren naar de zolderverdieping.

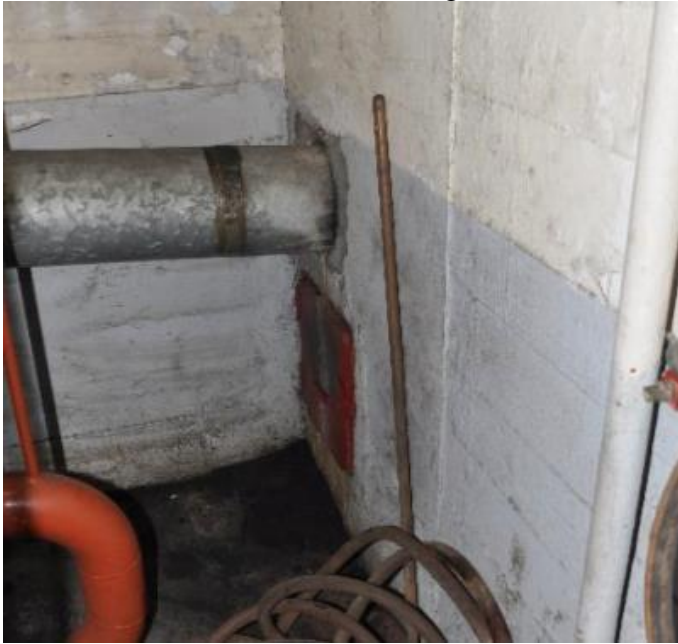
- De schoorsteen en het rookgaskanaal vanaf ruimte 018 naar de schoorsteen op het dak.

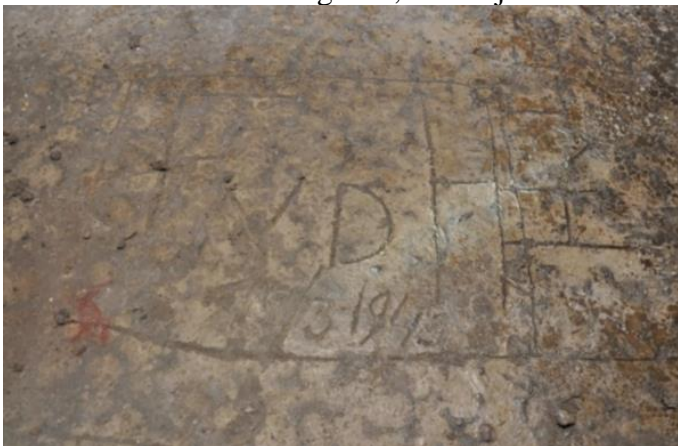
- De twee inscripties in het beton in ruimte 80A die de datum van voltooiing van de voorbunker weergeven, namelijk 15-3-1943.

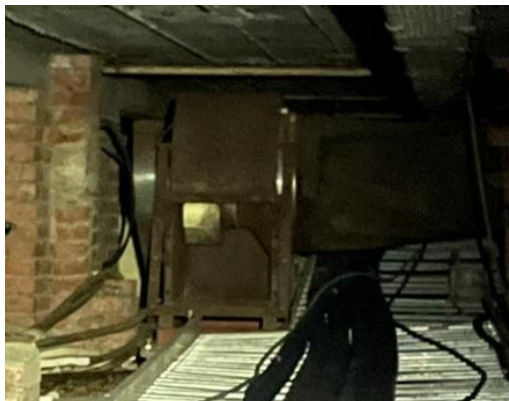
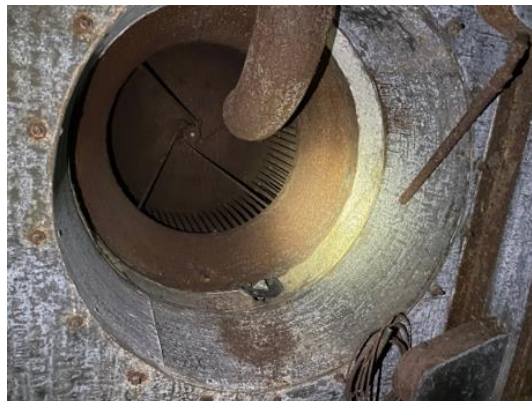
- De luchtbehandelingskanalen van ruimte 020A inclusief gasdeuren, rooster, valluik, ventilator, stoffilters en schachten, de ventilatoren en kanalen in ruimte 020 en de ventilator(en) in de kelderruimte. Hierbij behoren ook de kasten voor luchtuitlaat in ruimte 021 en 031E en de luchtventilator met handbediening in ruimte 140.

Op enkele plekken in de bunker staan kasten op de vloer. Door aanzuigventilatoren in de kelderruimte wordt vieze lucht door deze kasten weggezogen richting de kelderruimte, van waar de vieze lucht naar ruimte 020A wordt afgevoerd.

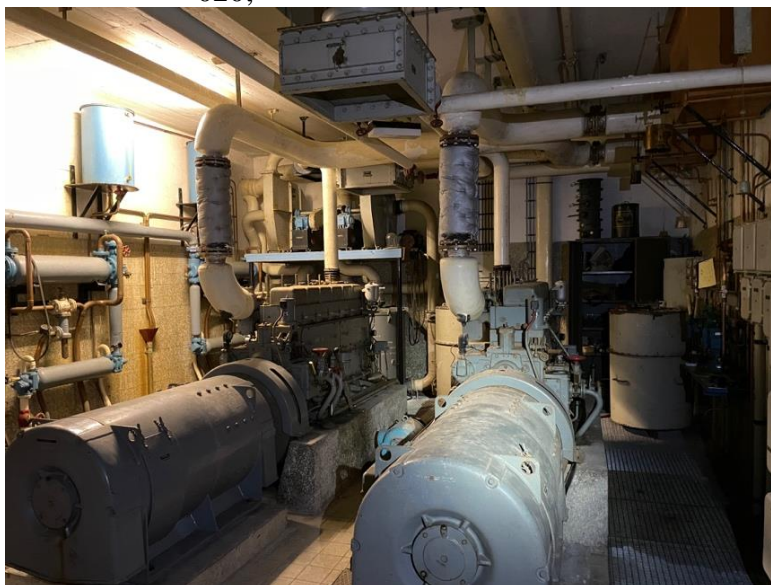
- De twee filterkasten, buizen, twee dieselmotoren en twee generatoren in ruimte 020;

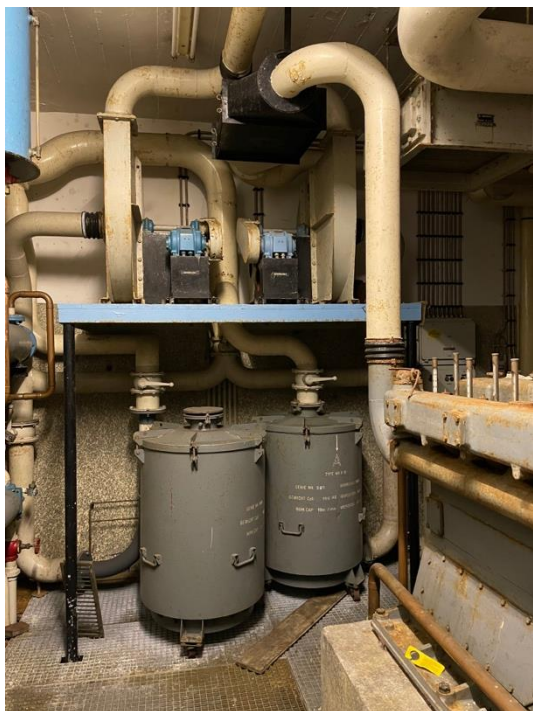
- De luchtbehandelingskanalen, gasventilatoren en koolstoffilters in ruimte 020;

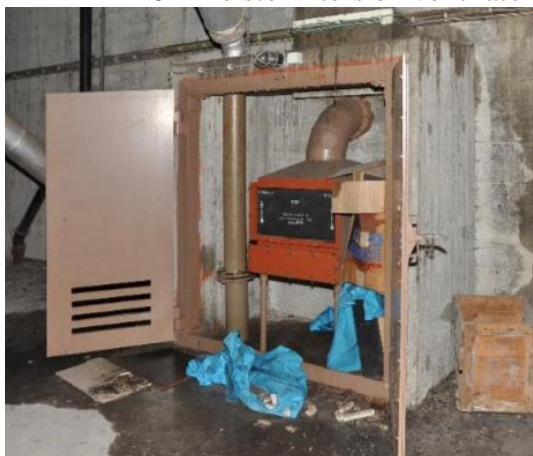
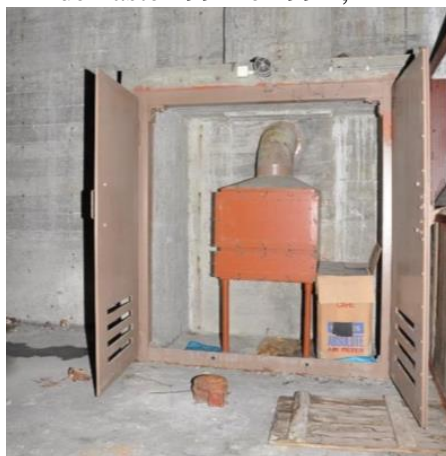
○ De stoffilters en ventilatoren in de kasten 99A en 99B;

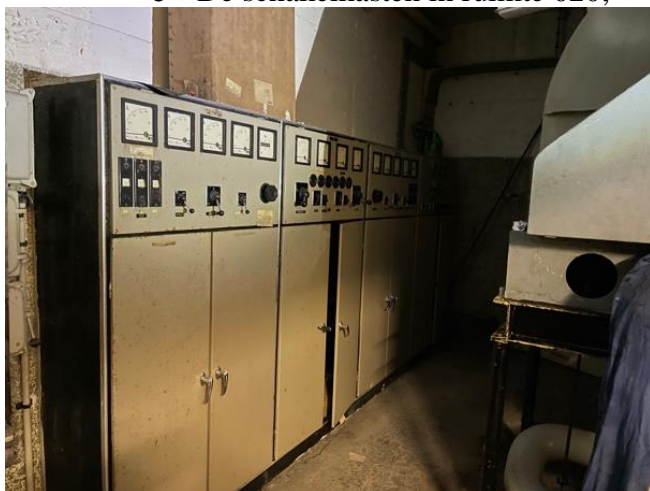
○ De schakelkasten in ruimte 020;

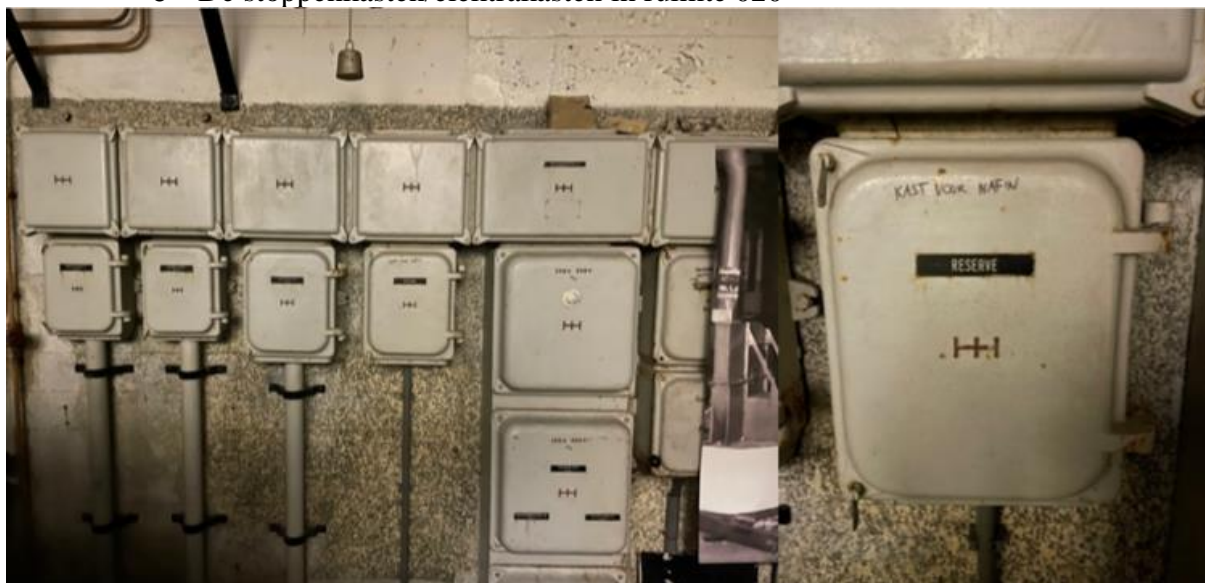
- De stoppenkasten/elektrakasten in ruimte 020

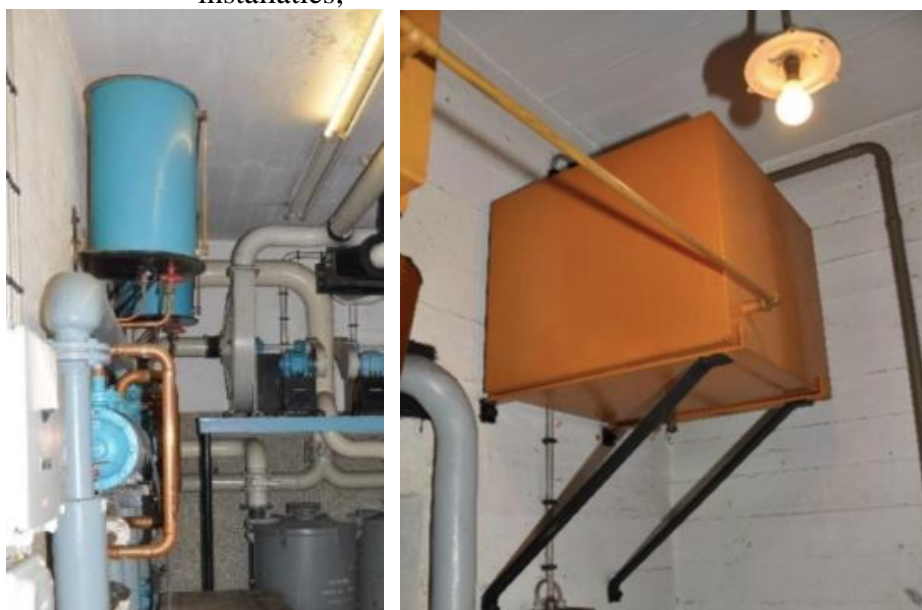
- De vier olietaten en twee watertaten in ruimte 018 en 020, met bijbehorende installaties;

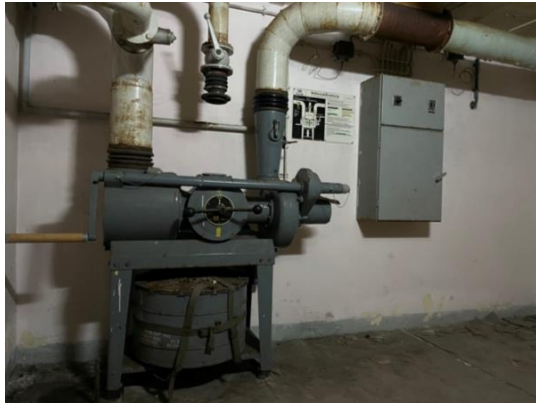
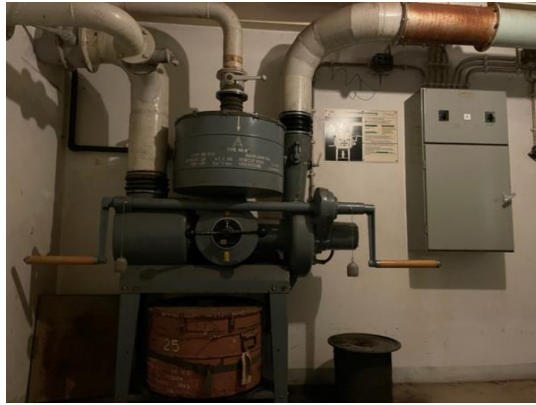
- De luchtbehandelingsinstallaties in de keukenbunker, in ruimte 106 en 111;

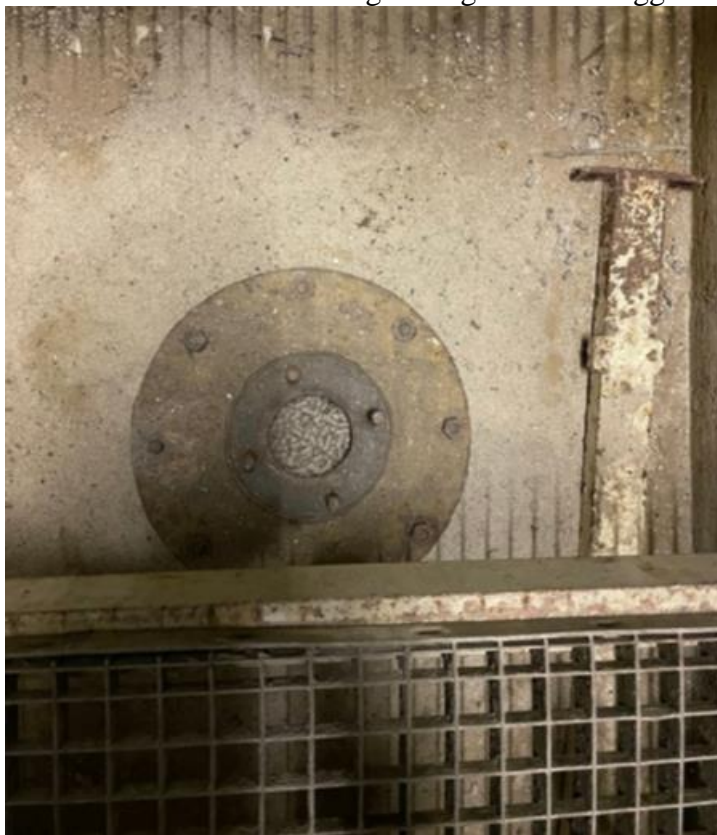
- De waterbronnen in ruimte 020 en 108, en de verdwenen waterbron in ruimte 018 die er nog in de grond moet liggen.

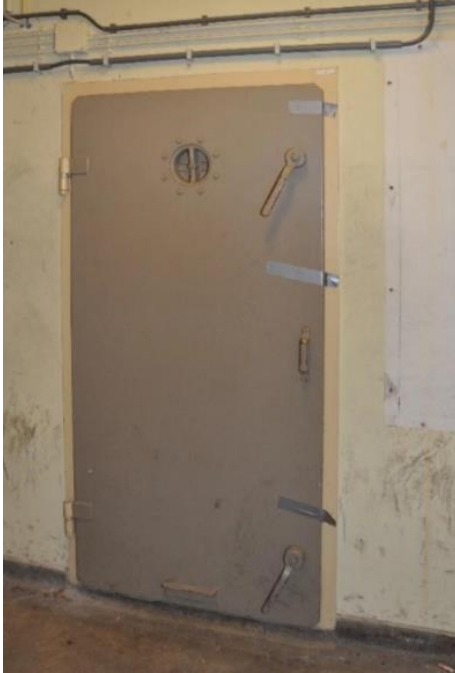
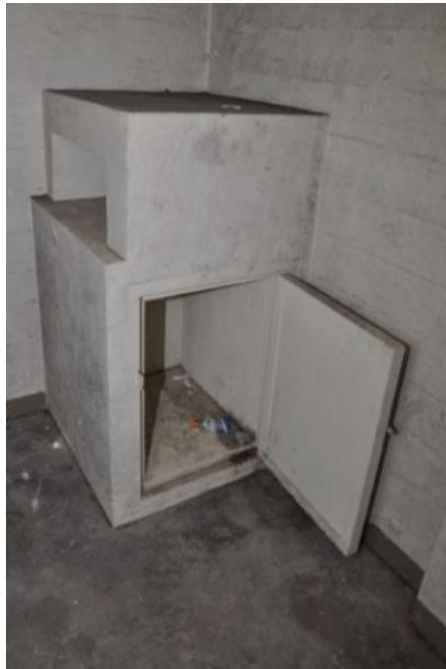
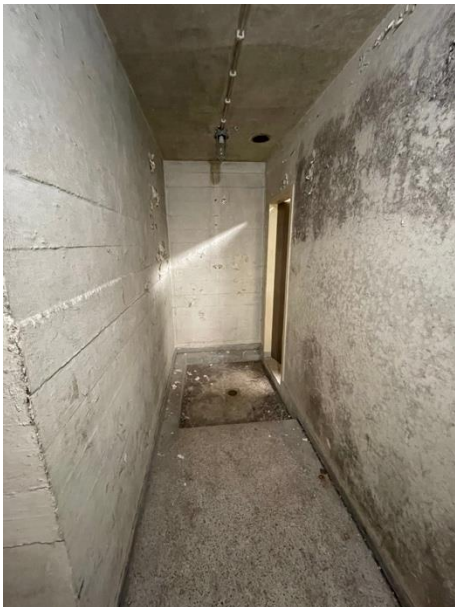
- Een zeer karakteristiek element uit de KO wordt gevormd door de ontsmettingsruimte, die is gerealiseerd ter plaatse van de oorspronkelijke stookruimte en een deel van de oorspronkelijke toegangsconstructie uit WOII. Voor meer details wordt hier verwezen naar de beschrijving van de ruimten 004 en 004A. Het geheel van gasdeuren (deels van WOII), douches en de koker voor besmette kleding is redelijk gaaf bewaard gebleven en typerend voor de ABC-aanpassingen (atomair, biologisch en chemisch) gedurende de KO.

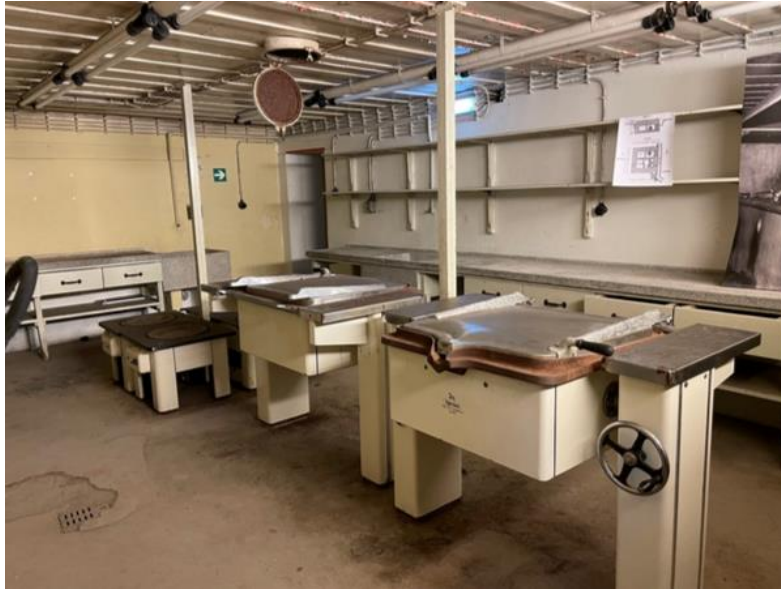
- In de keukenbunker heeft men in de KO-periode de oorspronkelijke keuken vervangen door nieuw keukenapparatuur (fornuizen en kookbakken). Inmiddels zijn keukens in deze context uit de eerste periode van de KO zeldzaam geworden. Voor een meer gedetailleerde beschrijving wordt hier verwezen naar de beschrijving van de ruimten 107 en 110.

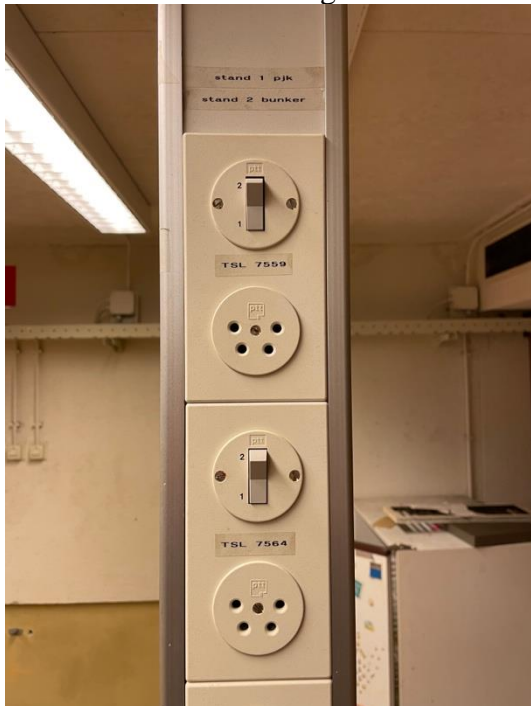
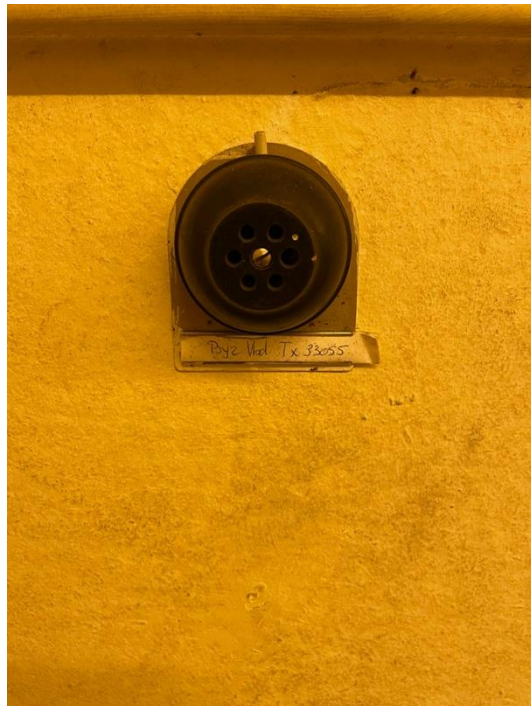
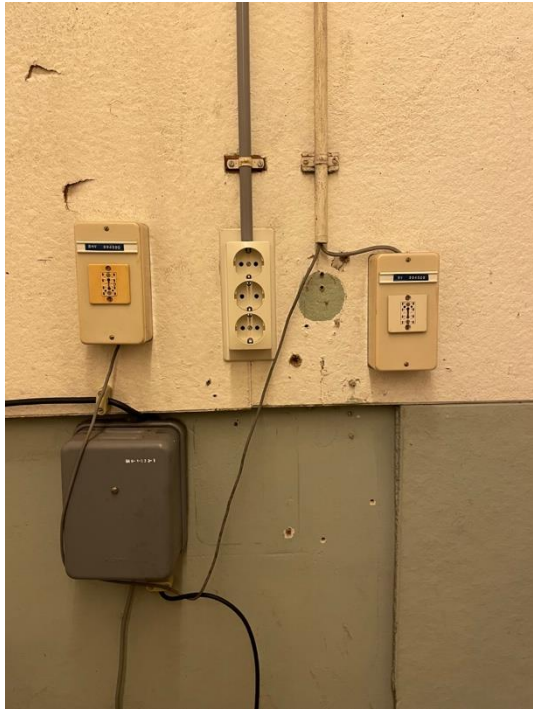
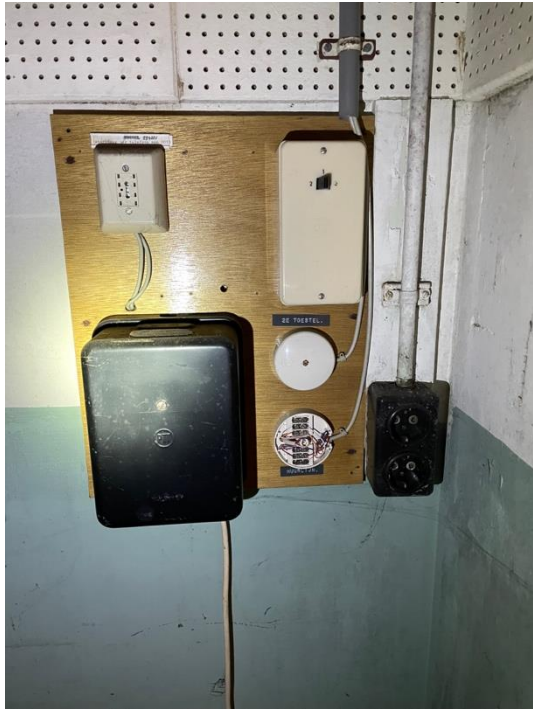
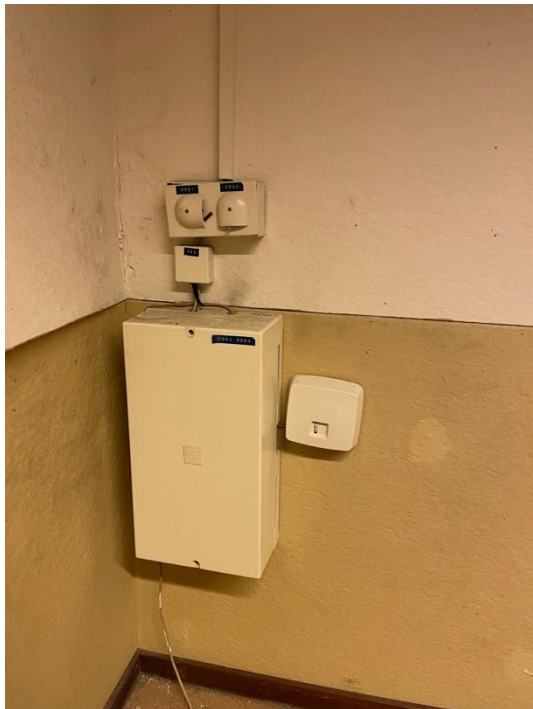
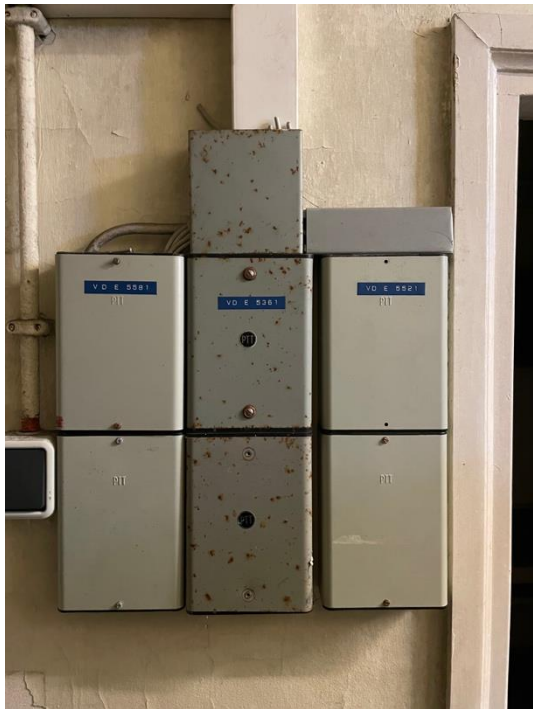
- Het zijn allerlei type stopcontacten en aansluitingen voor verbindingen, vaak nog met codes en bestemmingen erbij of erop vermeld, of een verwijzing naar de PTT. Deze onderdelen verbeelden de communicatiefunctie van de bunker in een andere tijd, met telexen, unieke telefoonlijnen en honderden/duizenden verbindingen.
