COMMANDOPOST CLINGENDAEL

BOUWHISTORISCH ONDERZOEK
MET RUIMTEBOEK OP HOOFDLIJNEN
EN WAARDESTELLING

Deel 1: Bouw- en gebruiksgeschiedenis en waardstelling

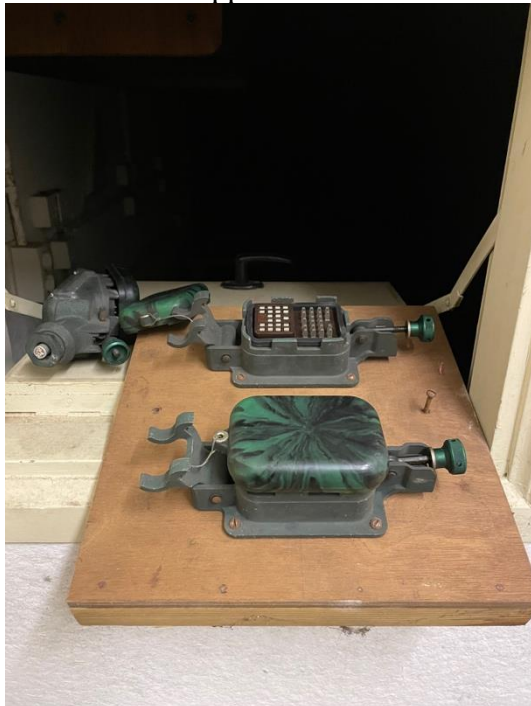
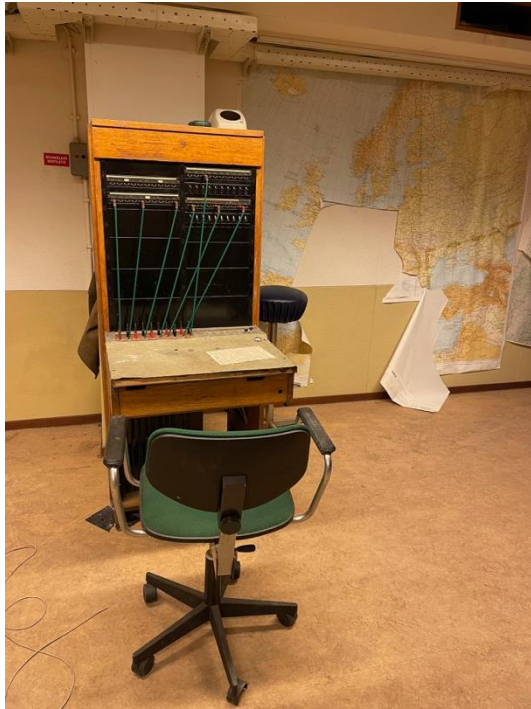
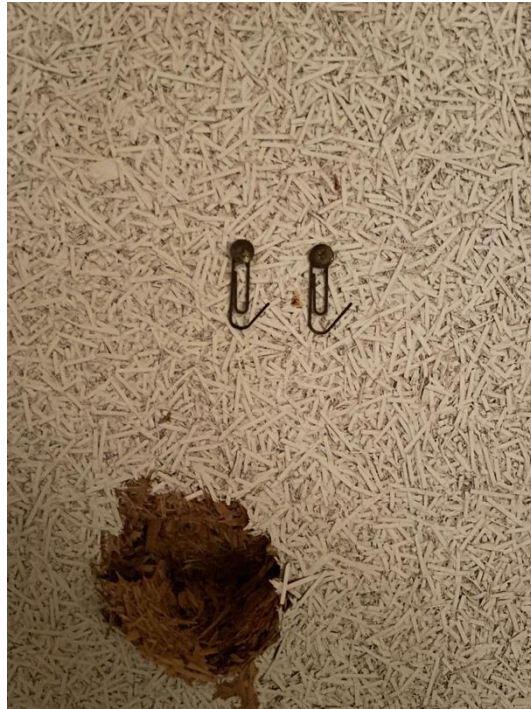
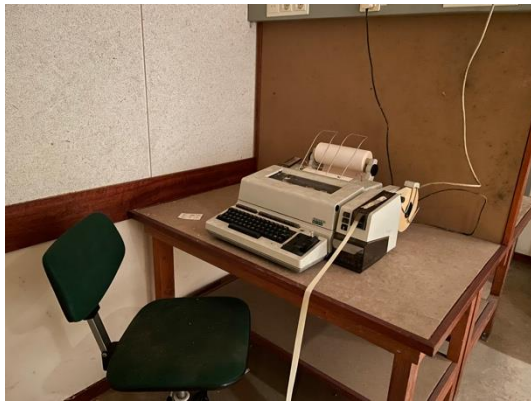
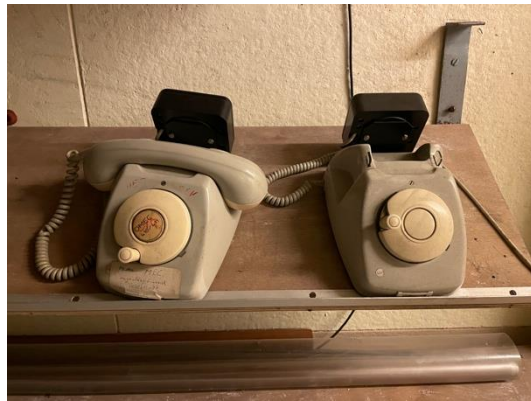
- Ook is er nog diverse apparatuur aanwezig, waaronder een telefoonkast, verbindingstelefoons, een telexapparaat en andere apparatuur, en aanverwante apparatuur zoals de haakjes waaraan telexberichten werden opgehangen. Dit is geen doorsnee apparatuur. De telefoons bijvoorbeeld zijn typische toestellen van de verbindingdienst die in verbinding staan met slechts één ander toestel voor een snelle en effectieve communicatie die nooit in gesprek is. Ook deze apparatuur laat de verbindingfunctie van de bunker zien.

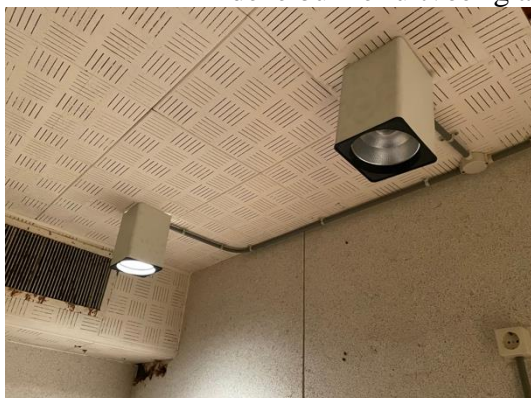
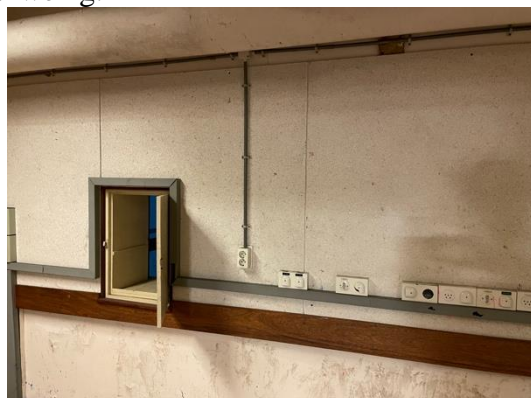
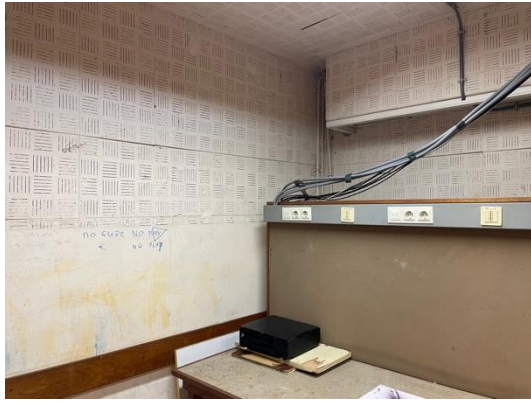
- De wand- en plafondafwerking bestaat in sommige ruimtes uit zachtboard platen voor een betere akoestiek. Dit is kenmerkend voor KO-objecten en ook in deze bunker uitvoerig aanwezig.

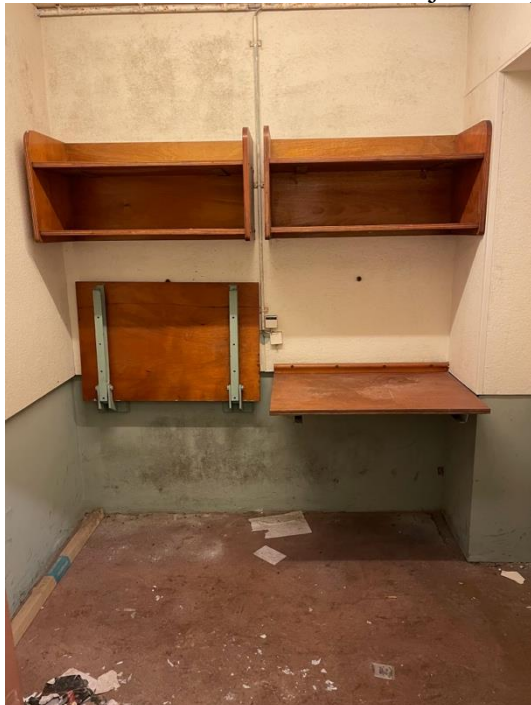
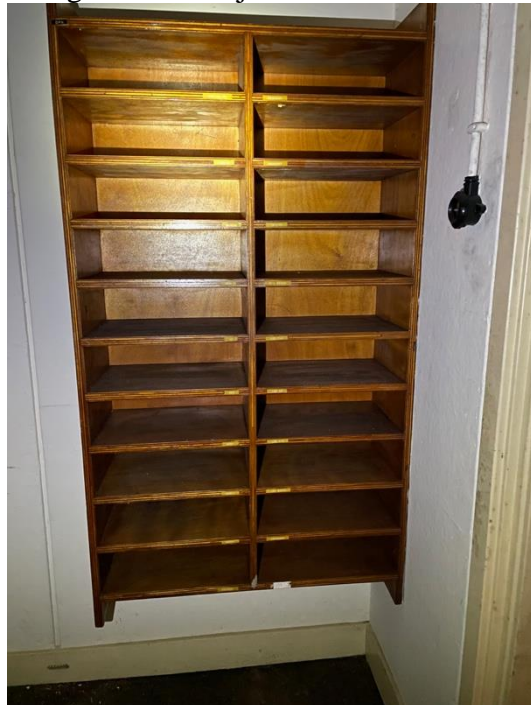
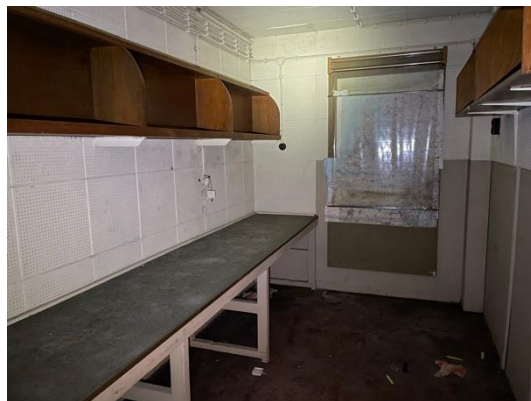
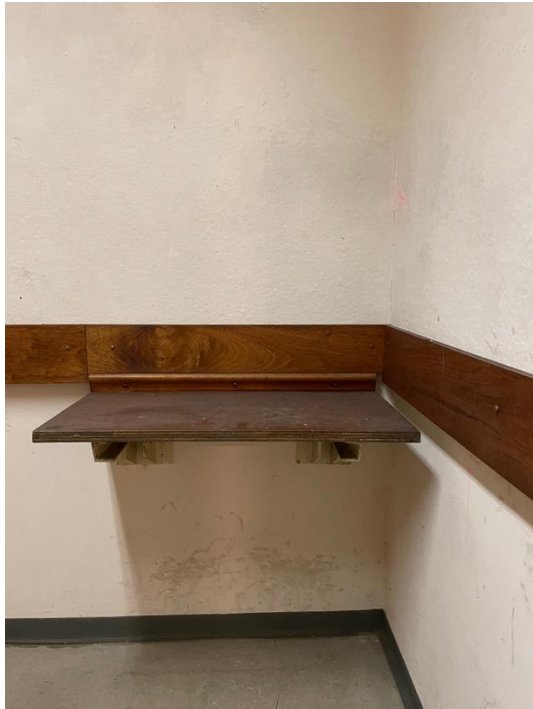
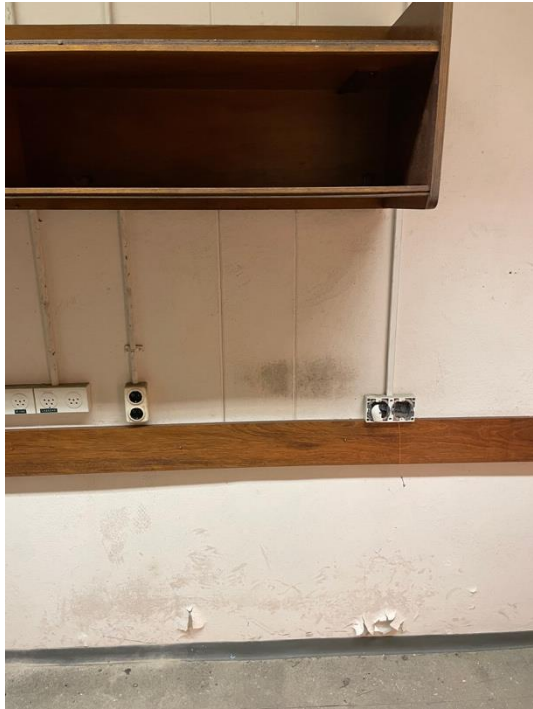
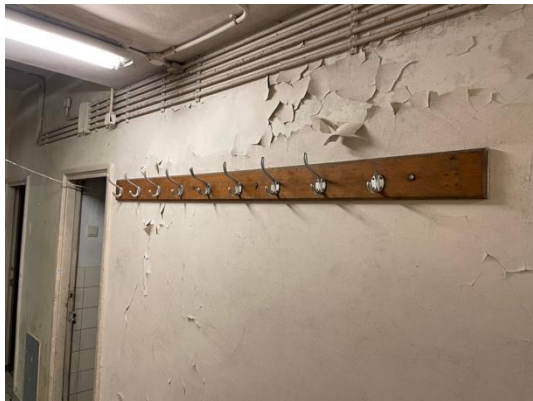
- Het meubilair dat nog in de bunker staat, is ook kenmerkend, met klaptafels, stoelen, andere werktafels, wandkasten (sommige met codes en afdelingsnamen) en kapstokken. Deze zijn grotendeels aangebracht in 1964, en de stootwanden bij de aanpassingen van eind jaren '80.

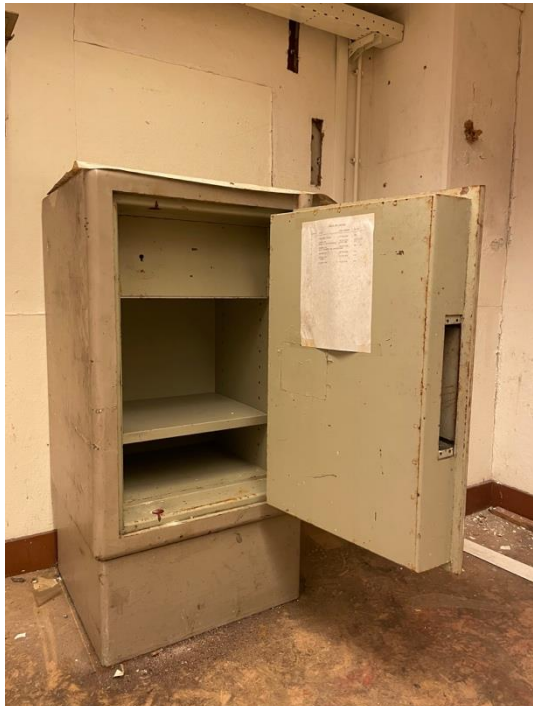
- De kluis in ruimte 040 om codes en geheime documenten veilig te bewaren.

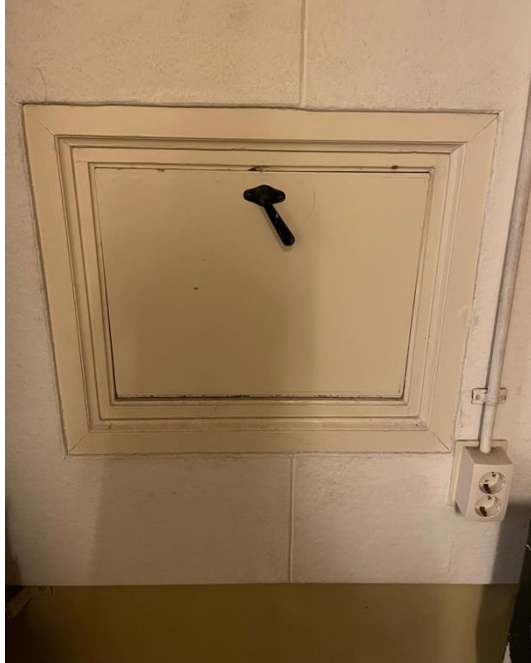
- De vele doorgeefluiken tussen ruimtes waartussen belangrijke berichten werden gegeven. Het geven van uitgeschreven boodschappen via deze doorgeefluiken was de snelste manier, maar ook de meest effectieve manier tijdens een oorlogssituatie wanneer praten onwenselijk was, zodat emoties onder controle konden worden gehouden. Een bericht over een atoombom moest bijvoorbeeld snel en effectief worden overgebracht, en niet rennend of vol emotie.

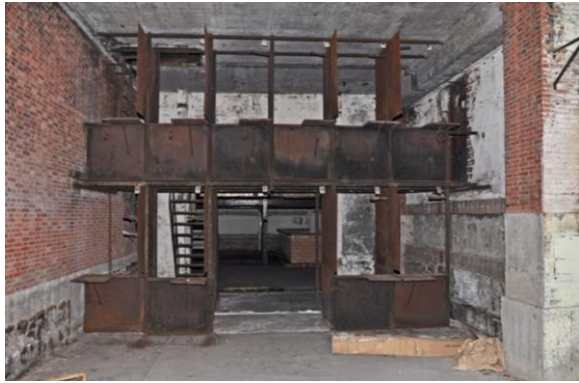
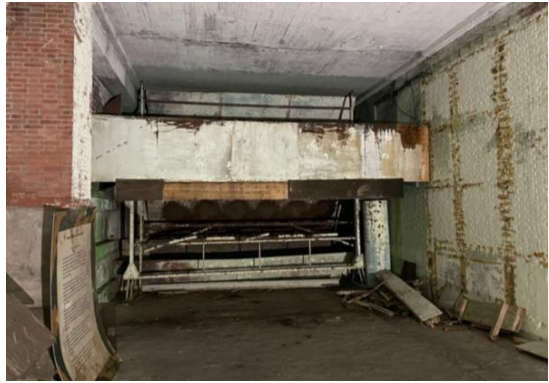
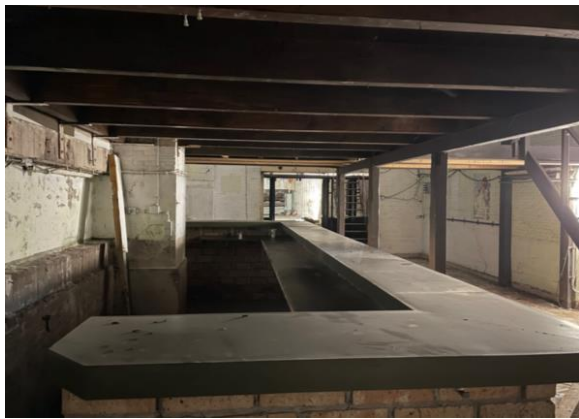
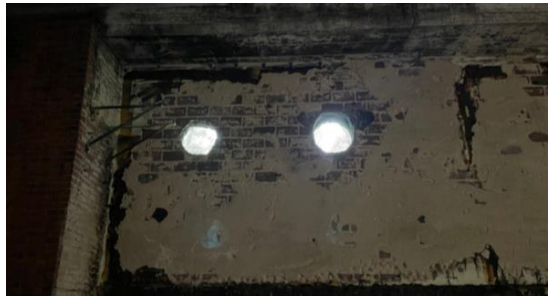
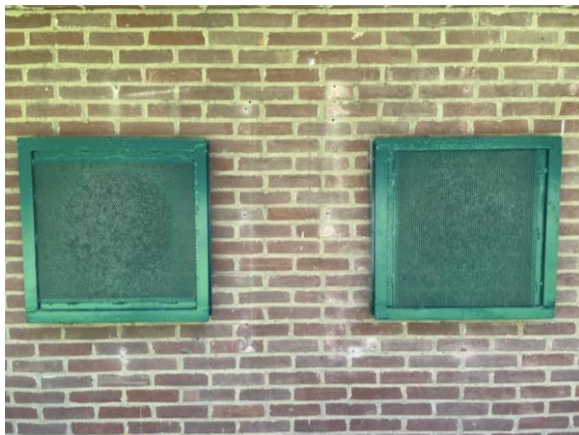
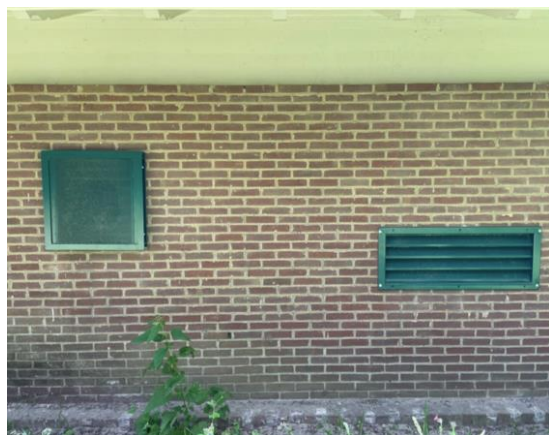
- Van het gebruik van de Defensie Schietvereniging is de bar op de begane grond nog aanwezig, de bijzondere schiettoeren en staan alle drie de kogelvangers nog op hun plaats. Met name deze schiettoeren met twee rijen boven elkaar en de drie kogelvangers zijn zeer bijzondere objecten en herinneren aan dit gebruik van de bunker. Achter de kogelvanger op de rondgang op de eerste verdieping aan de westkant van de bunker, ligt een berg afval bestaande uit de wand- en vloerbekleding van deze schietbanen, waar de originele bekleding nog tussen zit voor eventuele analyse. Ook de noordwand van ruimte 093B, met de nooduitgang en ventilatorroosters zijn bijzondere interieuronderdelen.

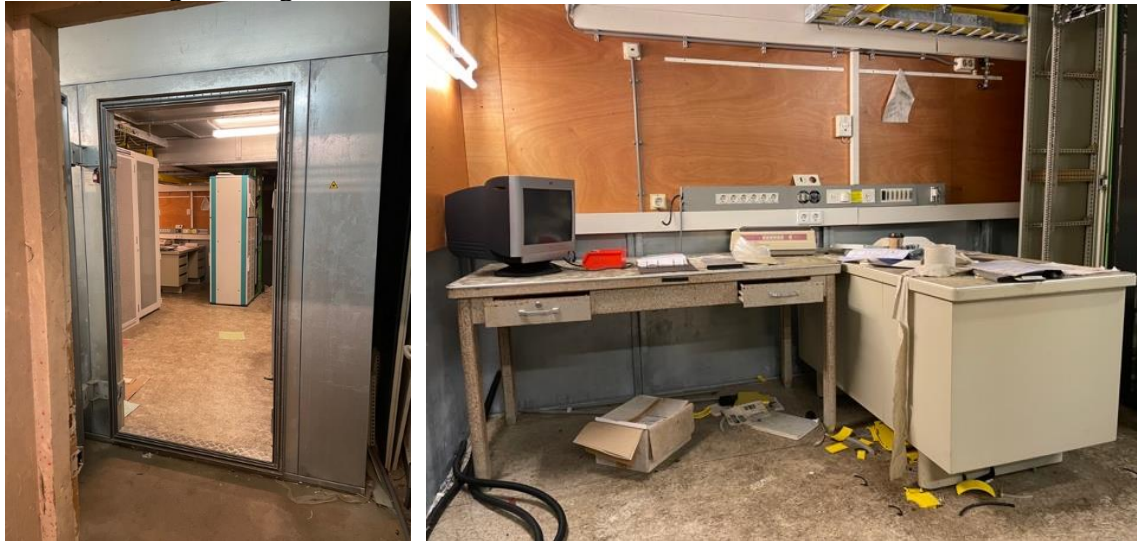
- De kooi van Faraday in ruimte 028 is het meest recente, zeer karakteristieke nog aanwezige element van de KO. In de kooi zijn nog de serverkasten van het NAFIN-netwerk aanwezig, evenals andere serverkasten, een bureau, bureaustoel en computer, evenals documenten, die de communicatiefunctie van de bunker aan het einde van de KO en daarna laten zien. De kooi weerspiegelt niet alleen het gebruik van de bunker vanaf begin jaren '90 als communicatieknooppunt, maar is ook erg belangrijk vanwege de functie van de kooi, als overgebleven element van atoomdreiging en moderne oorlogsvoering.

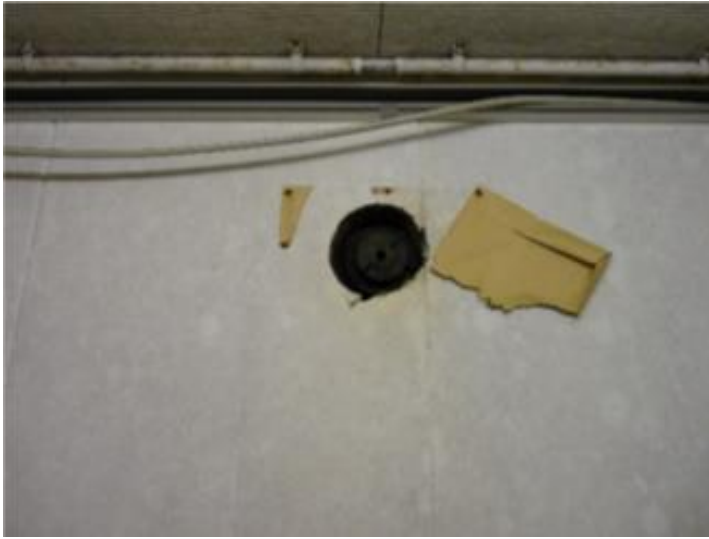
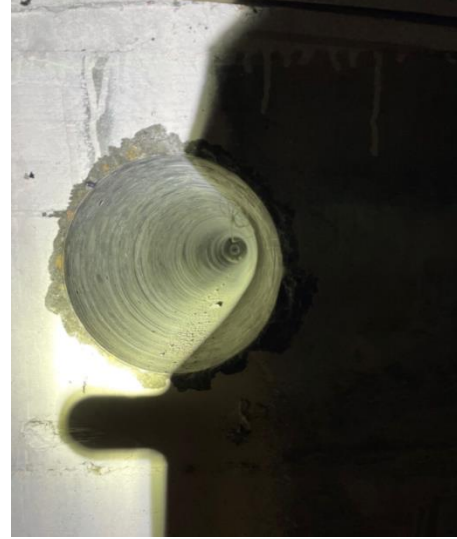
- De rubberen koker in ruimte 131, welke is aangelegd door de dikke bunkerschil, waardoor een kabel liep richting een antenne op de oostelijke toren, inclusief het zicht vanaf ruimte 162C in de koker, waardoor de dikte van de bunkerschil te zien is.

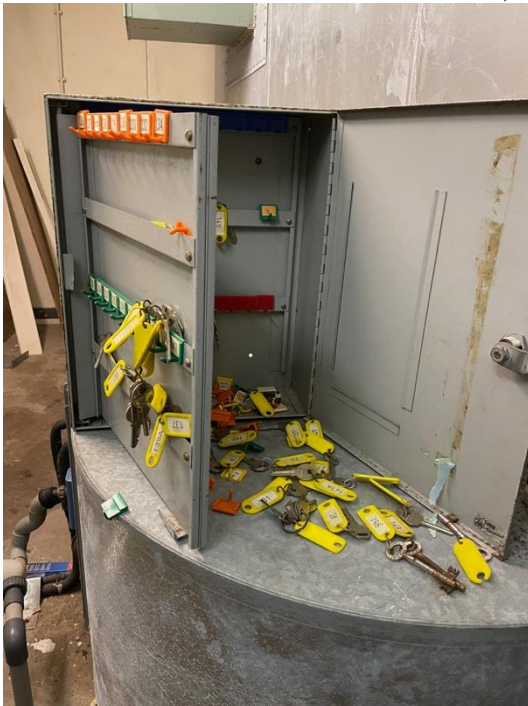
- De sleutelkast inclusief sleutels, welke momenteel in ruimte 028 staat.

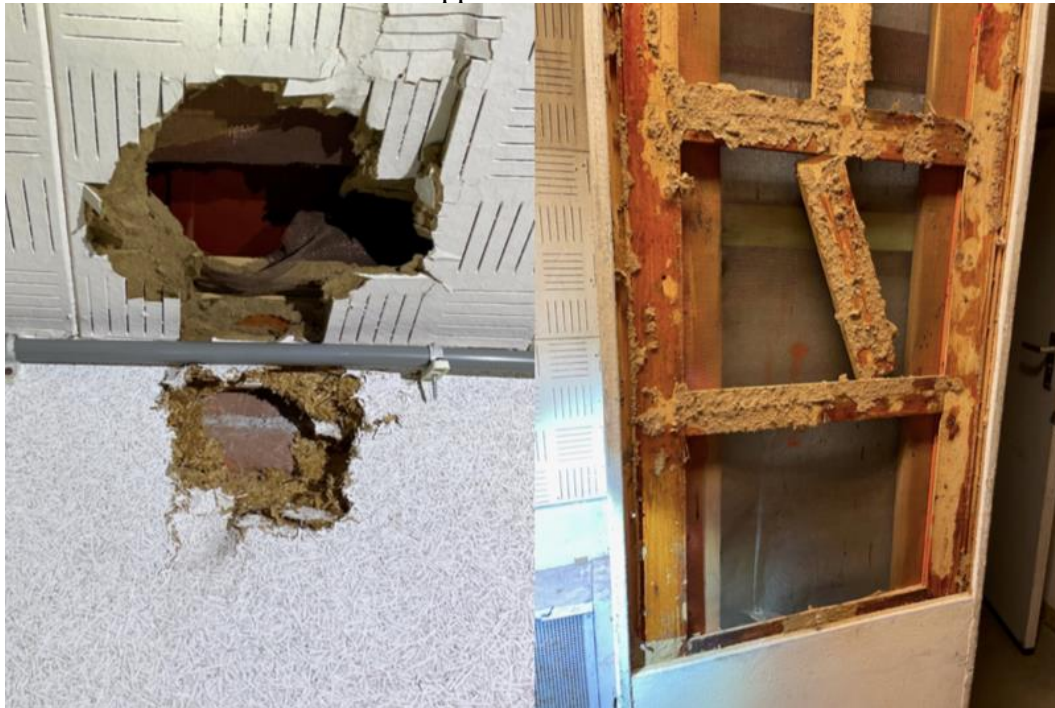
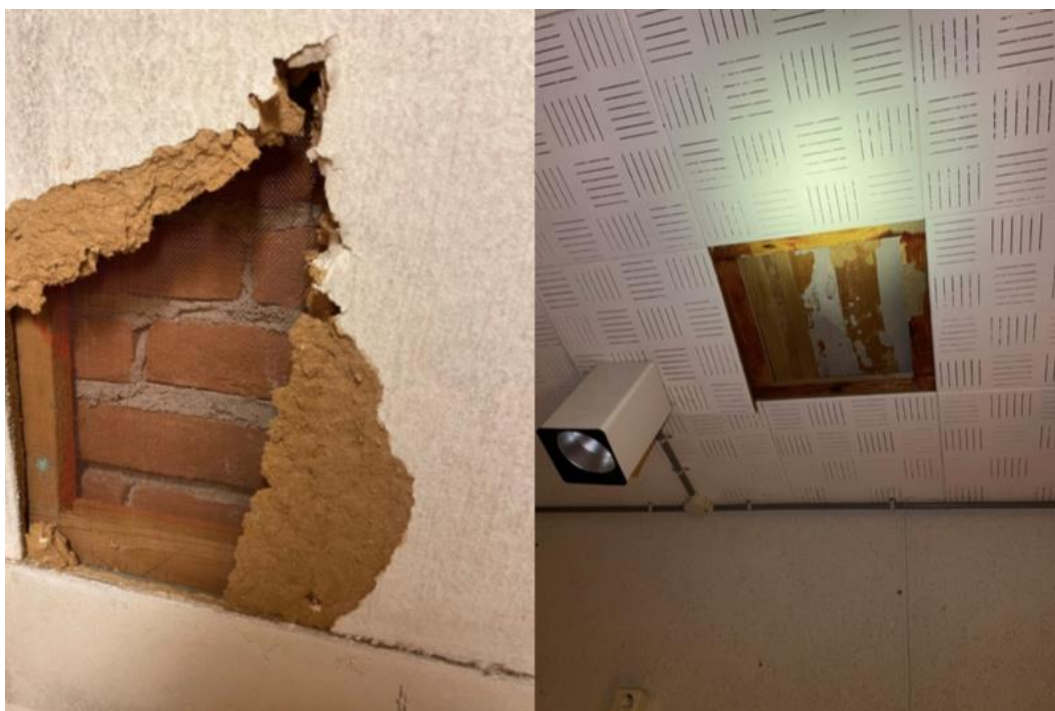
- Het gaas in de wand rondom ruimte 025. Deze kooi van Faraday, aangelegd omstreeks 1970, moest voorkomen dat de radiokamer die hier was gevestigd zou kunnen worden afgeluisterd. De kooi weerspiegelt het belangrijke gebruik van de bunker begin jaren '70 als communicatieknooppunt.

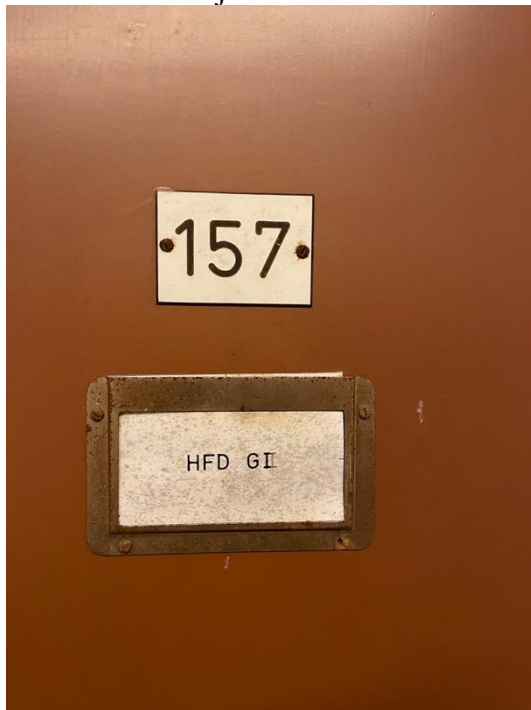
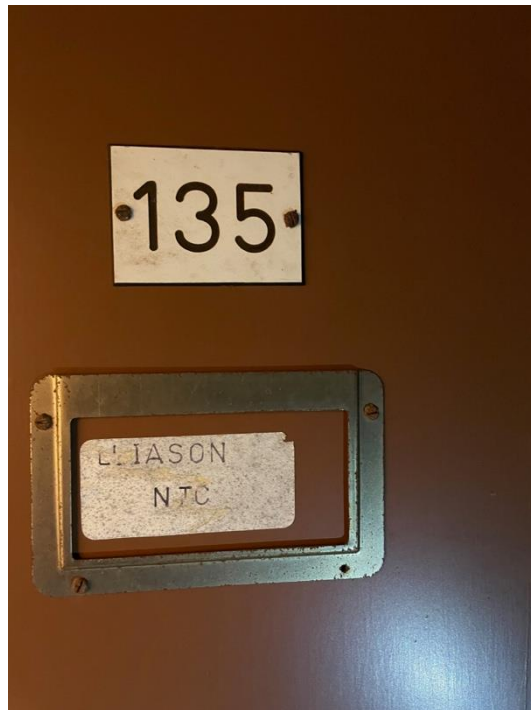
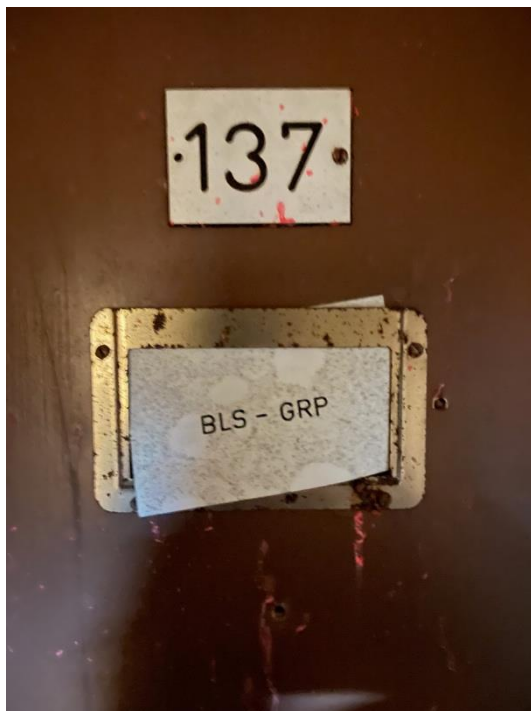
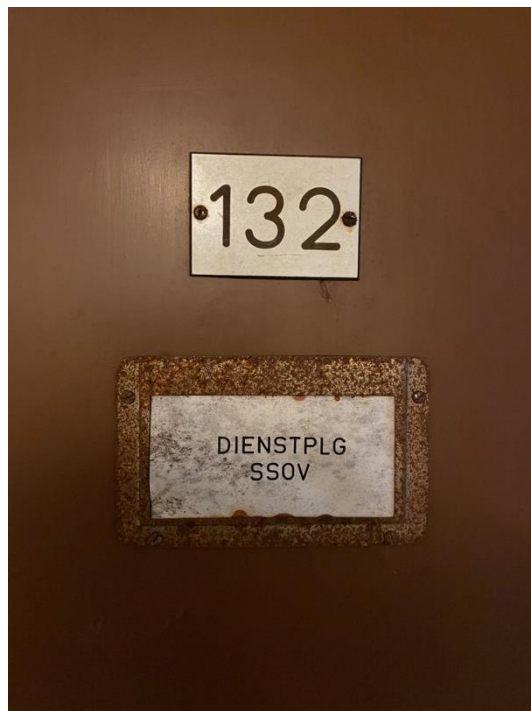
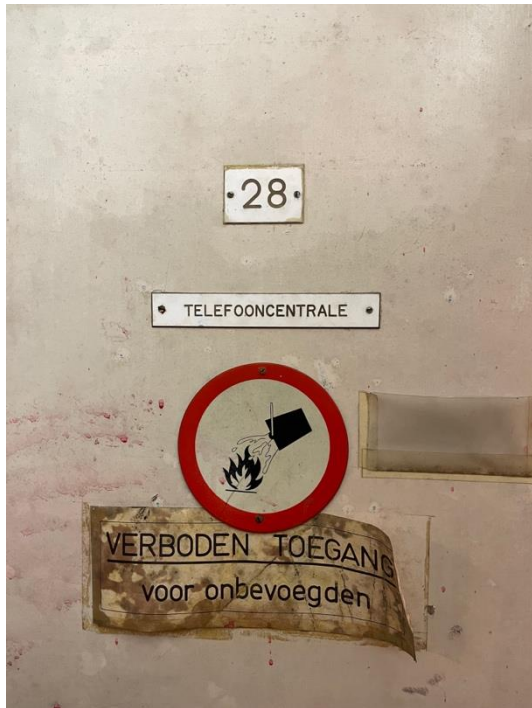
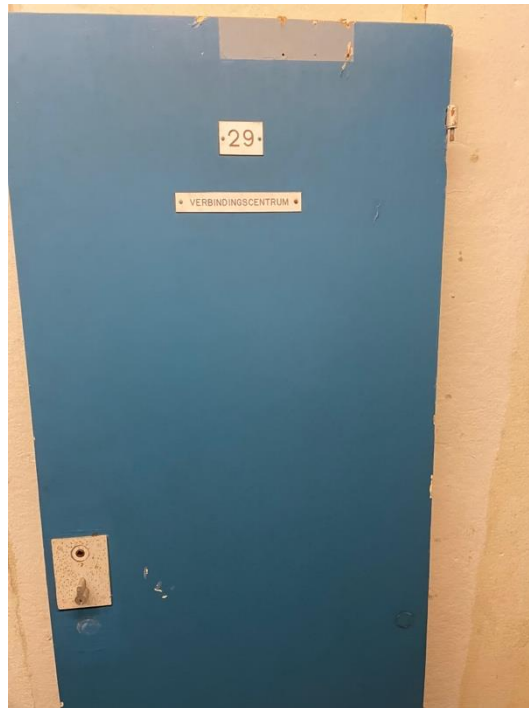
- De deuren van de ruimtes in de hoofdbunker, waarvan op sommige ook nog de functie tijdens de KO staat.

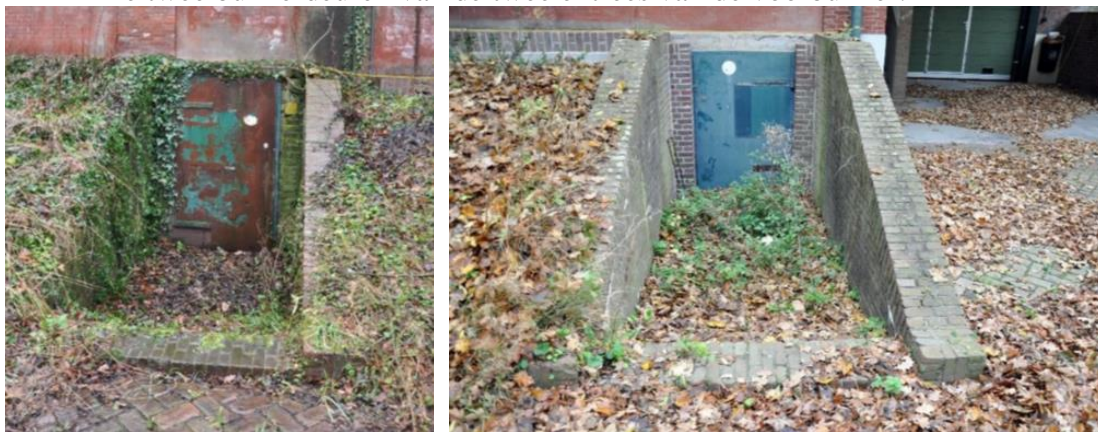
- De twee bunkerdeuren van de twee entrees van de voorbunker.
