Wassenaar, ANWB-kantoor Wassenaarseweg 220

Cultuurhistorische verkenning

BAAC Rapport B-19.0107

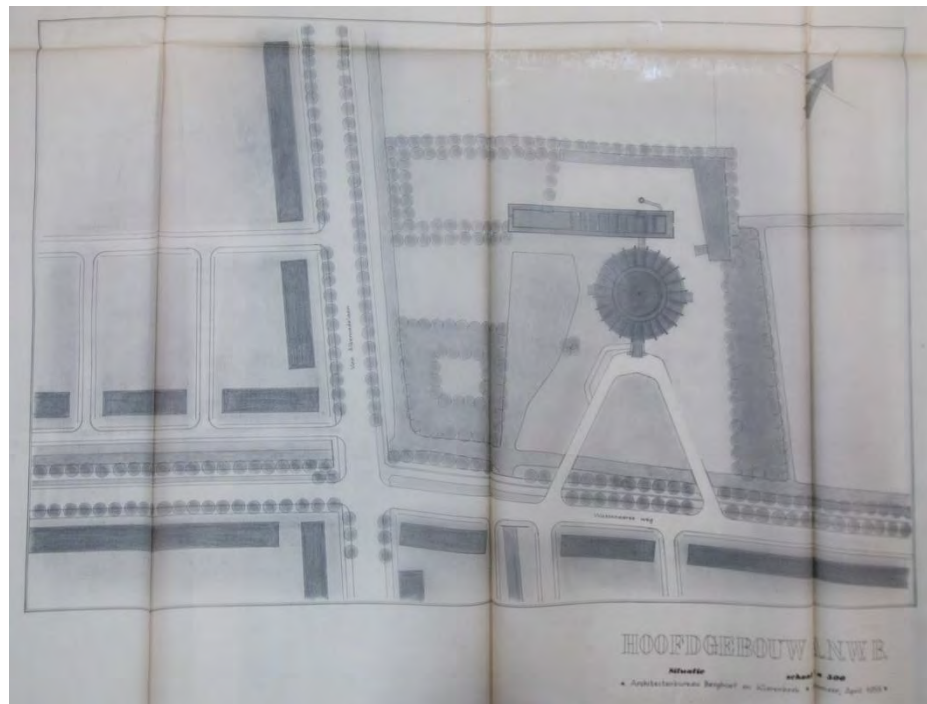
Situatietekening van april 1955 waarin ook lanen en andere boomstructuren prominent zijn weergegeven.

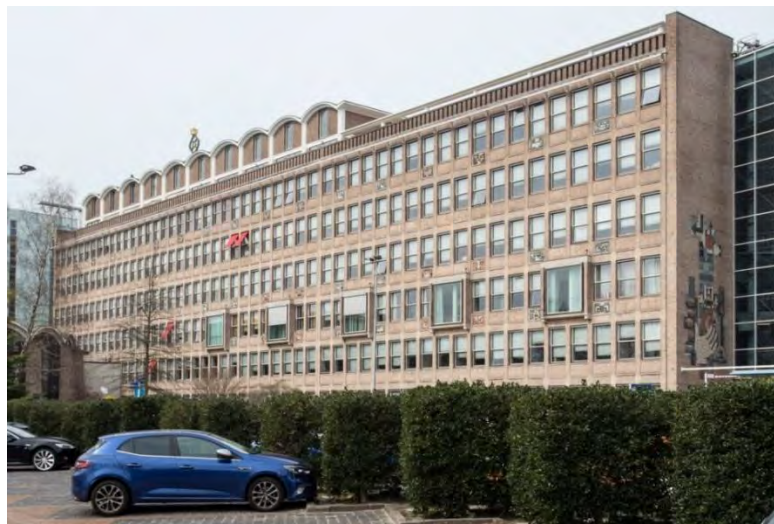
De voorgevel van het pand in huidige toestand. Vernieuwing van de vensters met behoud van oorspronkelijke vensterindeling is de voornaamste aanpassing. De rail voor de glazenwasser dateert ook niet uit de bouwtijd.

Het silhouet van het pand is gewijzigd met de sloop van de schoorsteen ten behoeve van de verwarmingsinstallatie. Hierin kan men een aantasting van het oorspronkelijke ontwerp zien. Anderzijds zal de schoorsteen voor de architect (en opdrachtgever) vermoedelijk niet meer zijn geweest dan een strikt noodzakelijk kwaad. Er zijn verschillende ontwerpen voor de schoorsteen in het archief van Berghoef bewaard gebleven, waaruit wij voorzichtig op menen te kunnen maken dat het schoorsteenontwerp een worsteling was voor ANWB en architect. Architectonisch zou aan de schoorsteen nog wel een rol kunnen worden toegedicht als tegenhanger van het ANWB-embleem dat het dak bekroont.

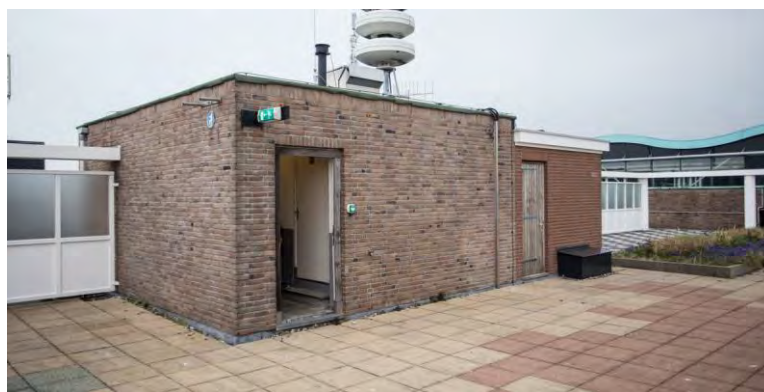
Oorspronkelijke (l) en secundaire opbouw op het dak. Hierachter stond de schoorsteen.

een relatie of verbindende vorm te zien met de rotonde.⁹ De kantineopbouw op het dak is ten opzichte van de gevels van de onderliggende bouwlagen iets teruggelegd. Ondergeschikte dakopbouwsels, waaronder het trappenhuis en de machinekamer voor de lift, zijn op grote afstand van de voorgevel geplaatst, waardoor ruimte werd gecreëerd voor een door een pergola omzoomd dakterras én er voor werd gezorgd dat deze opbouwen voor bezoekers vanaf de openbare weg niet zichtbaar waren.

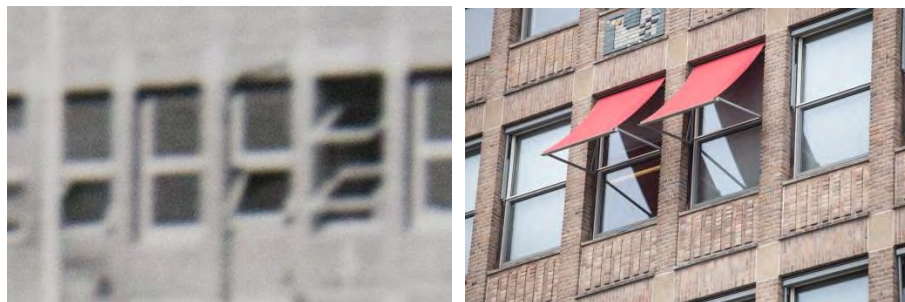
Vensters uit de bouwtijd links op een foto uit de jaren zestig, rechts de huidige vensters en toegevoegde buitenzonwering. De vensters uit de bouwtijd werden geleverd door de firma Radeffa uit Apeldoorn (faillissement in de jaren tachtig).

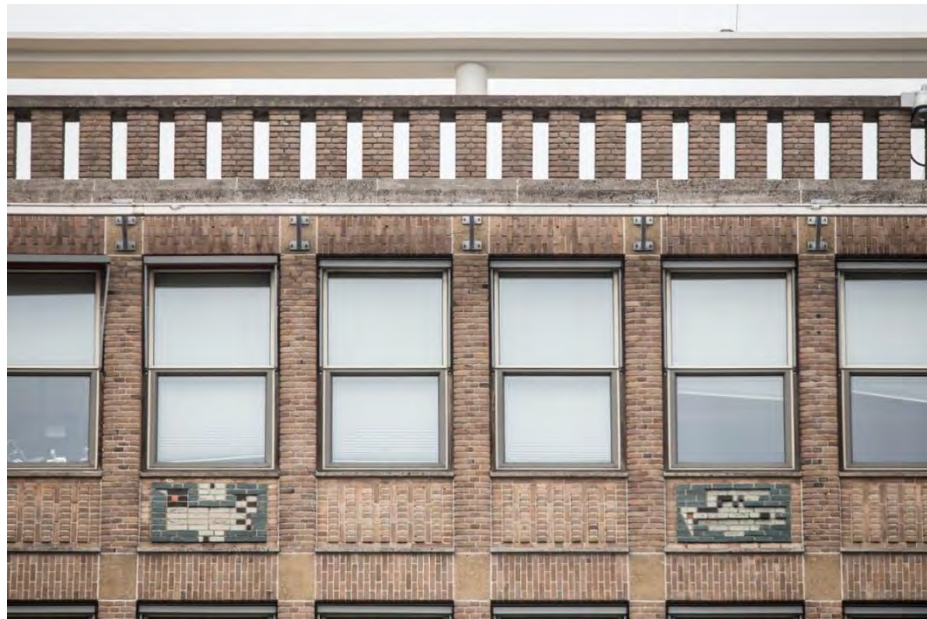
Het metselwerk van de muurdammen is vanaf de steiger gemetseld, al het overige werk is geprefabriceerd en betreft beklede elementen van beton.

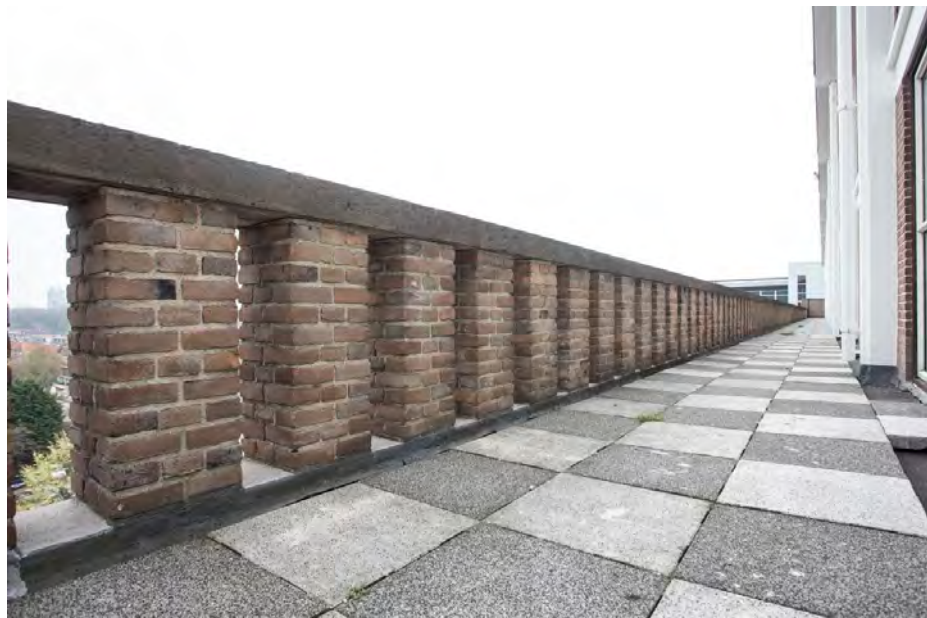
De balustrade op de dakrand.

De voor de bouwtijd karakteristieke, en functioneel noodzakelijke (dakterras) balustrade heeft bakstenen kolommen en een dek- en voetlijst van natuursteen elementen. Verankering van de kolommen met dek- en voetlijst, geschiedt door middel van ommetselde betonnen blokken. Behalve daar waar de stuitnaden van de natuursteen elementen aanwezig zijn. Daar is sprake van een geheel in beton uitgevoerde kern waarin de wapening van de dakconstructie doorloopt. De verankering van de deklijst geschiedt door middel van doken. Dit alles blijkt uit tekeningen van de architect. Bij de kopgevels zijn van oudsher schansmuren gemetseld.

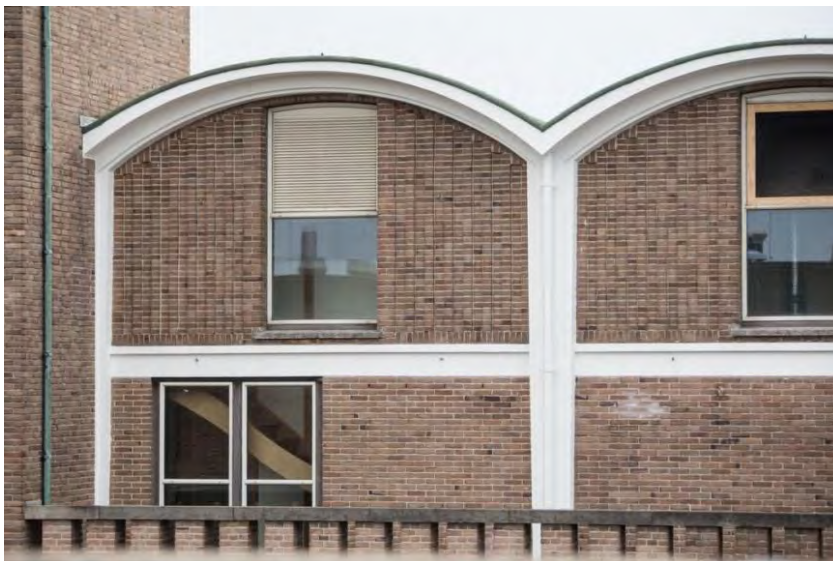
Deel van de gevels van de kantine, met siermetselwerk aansluitend op de schaaldaken.

De gevels van de kantine, op grote hoogte en deels gemaskeerd door de balustrade langs de dakrand, vormen een combinatie van gewapend betonnen portalen, schoonmetselwerk en elementen waarvan de kozijnen goeddeels nog oorspronkelijk zijn, maar de vensters en deuren zelf overal zijn vernieuwd. We zien ook hier dat de architect aandacht heeft besteed aan detaillering van het metselwerk, deels ingegeven door aansluiting op de boogvorm van de schaaldaken, maar deels ook omdat het een uitdrukkelijke wens van de ANWB was om in de gevels hommage te doen aan de bouwtraditie in ons land.

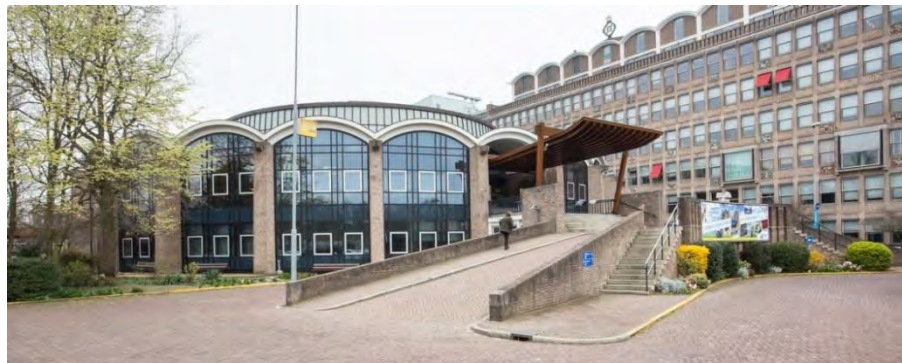
Rotonde met daarachter de kantoorshoofdingang. Er is sprake van vier verkeersbanen, links voor de auto's van leveranciers, de opgang met trottoirs voor automobilisten die inzittenden af willen zetten voor de hoofdingang, de trap voor bezoekers die met de fiets of het openbaar vervoer zijn gekomen en geheel rechts de buitenlus van de parkeerplaats.

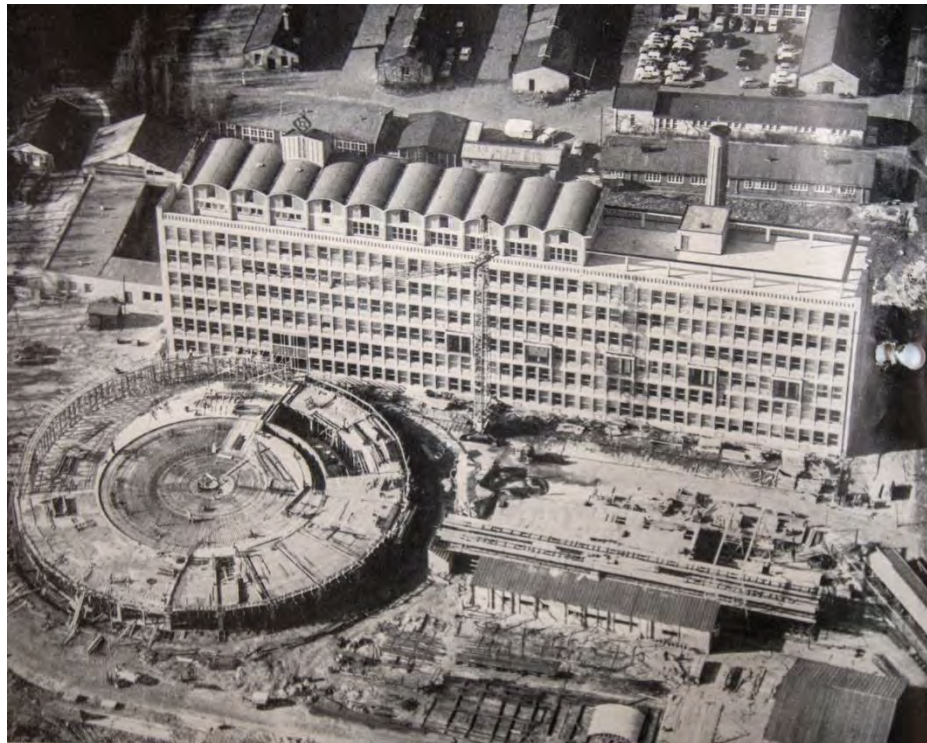
Constructie van de begane grond van de rotonde bijna voltooid.

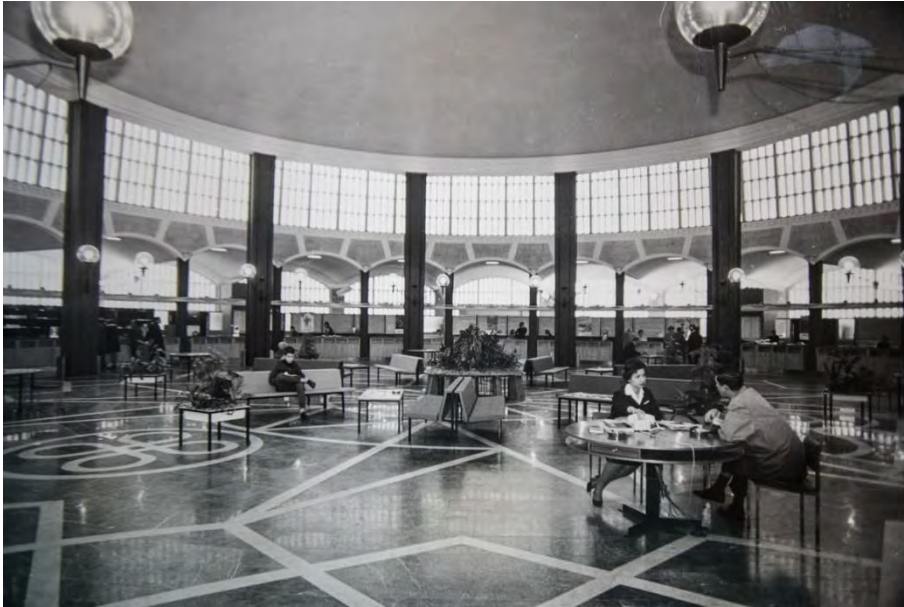
Opname kort na de voltooiing van het werk, met goed zicht op de kolomconstructie, de ringbalk, de koepel en in de achtergrond de schaaldaken van de zijbeuk.

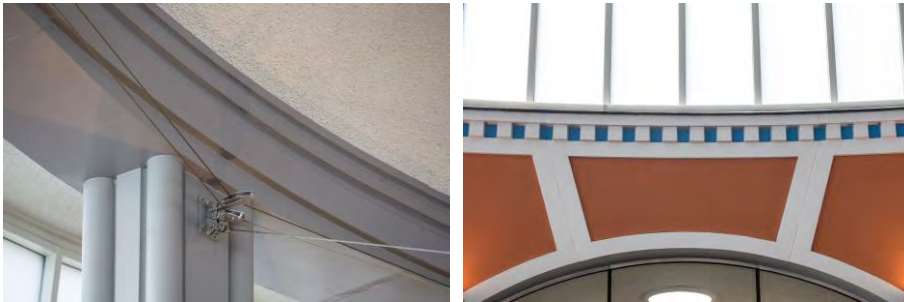
Aansluiting van de kolommen die met profielstukken zijn afgetimmerd op de ringbalk. Rechts de elementen die door de architect timpanen werden genoemd.

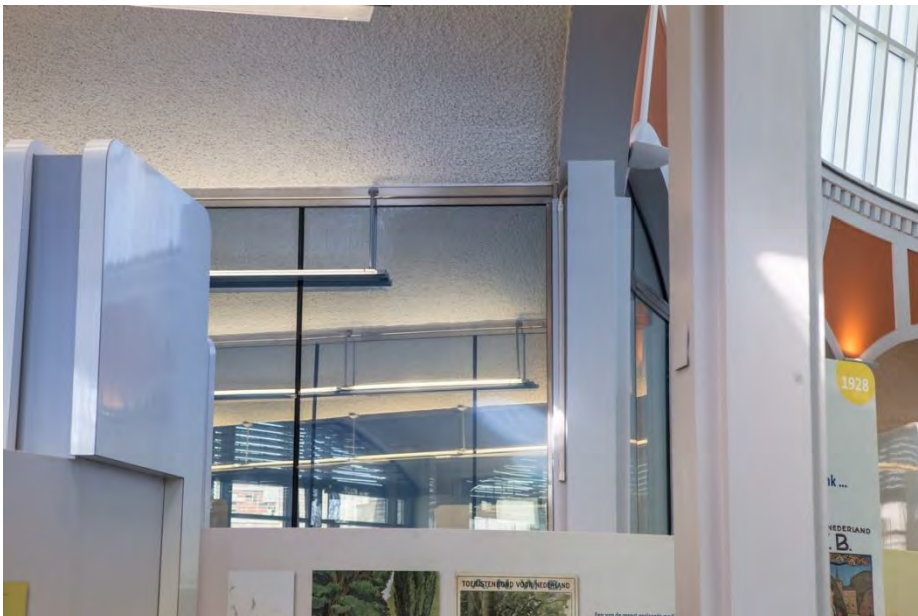
De schaalementen in de zijbeuk.

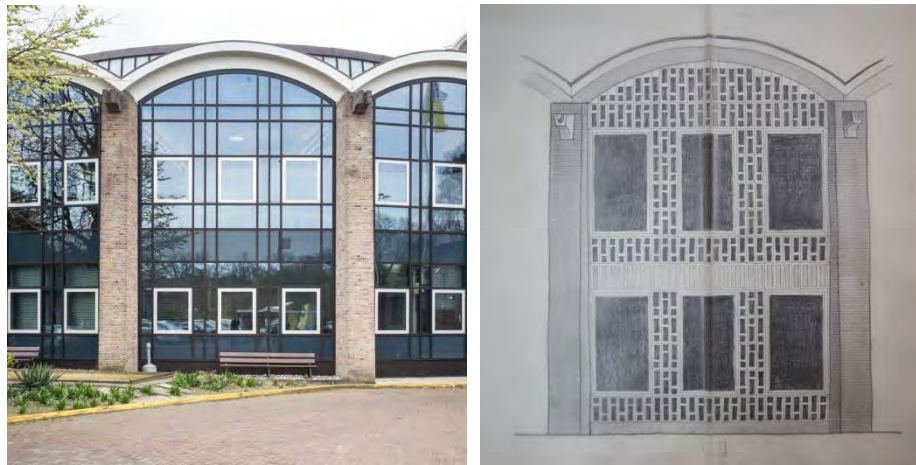
De huidige puien in de gevels van de rotonde, rechts een vroeg (niet uitgevoerd) ontwerp.

Het exterieur laat zich, voor wat betreft de huid van de rotonde, vrij eenvoudig beschrijven, daar het exterieur hier vrijwel volledig uit puien bestaat. De puien zijn ingepast binnen het betonskelet van kolommen en bogen. De kolommen zijn bekleed met baksteen, de bogen niet. De puien stammen niet meer uit de bouwtijd, waarmee gesteld kan worden dat het exterieur voor het grootste deel is vernieuwd. In de redengevende omschrijving van de RCE is aangemerkt dat de vernieuwingen niet ten kosten zijn gegaan van de architectuur, maar wanneer we de oorspronkelijke toestand afzetten tegen de thans bestaande, dat zijn wij toch een andere zienswijze toegedaan. De hoofdvorm van de puien is logischerwijs gehandhaafd omdat deze bepaald wordt door de vorm van de draagconstructie én er zijn ramen teruggekomen op de plaats waar deze oorspronkelijk ook hebben gezeten. Daarmee houdt de overeenkomst wel zo'n beetje op.

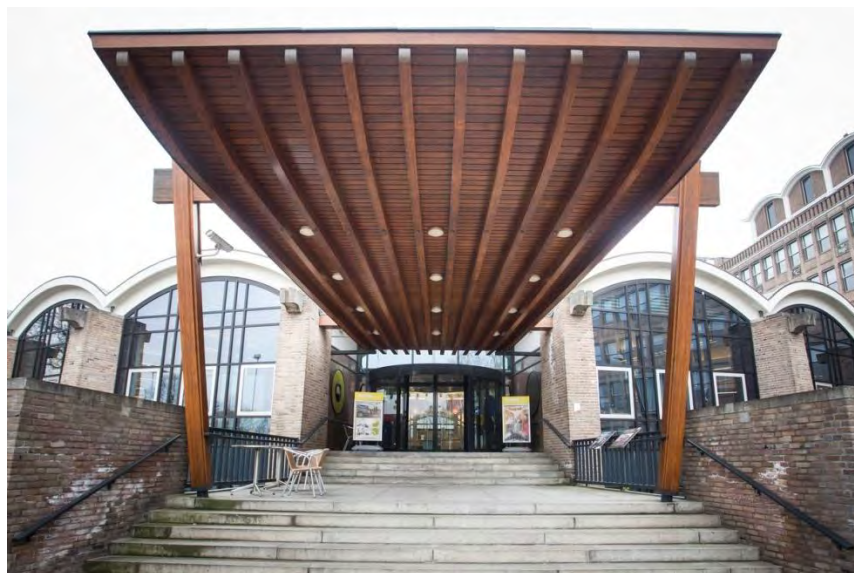
Indrukwekkende trap en luifel uit de bouwtijd.

Waar het metselwerk en de forse trappen al indruk moeten hebben gemaakt op de bezoekers, zal die indruk nog groter zijn geweest bij de enorme luifel die met Peroba de Campos (een thans bedreigde boomsoort) is gemaakt. Imposant is ook de wijze waarop het geheel door een enkel spant ophoog gehouden wordt. De grootste wijziging die hier is doorgevoerd, is het geheel vernieuwen van de entrepui. De luifel boven de personeelsingang is ondergeschikt aan die voor het publiek, maar evenzeer van hoge kwaliteit. Ook hier is de toegangspui vernieuwd.

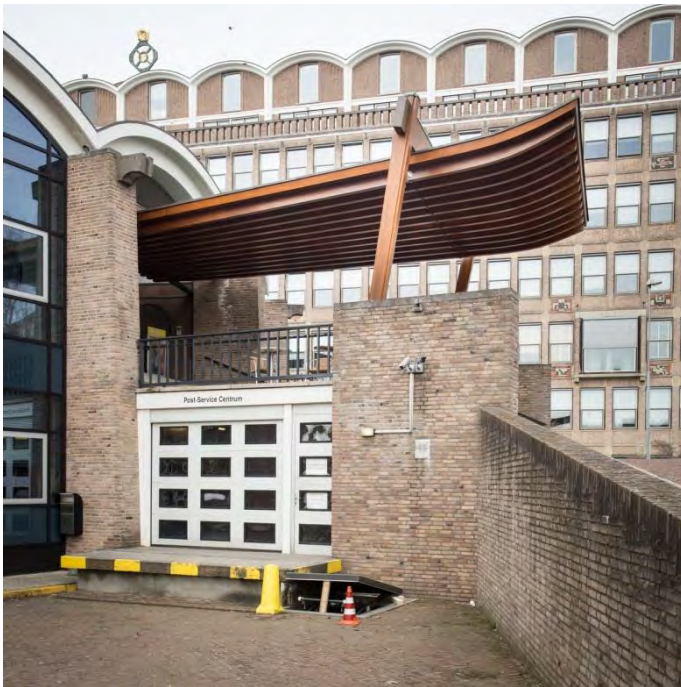
Oorspronkelijk konden leveranciers onder de luifel en loopbrug doorrijden. In die tijd waren de vrachtwagens (en de ladingen) over het algemeen nog wat kleiner.

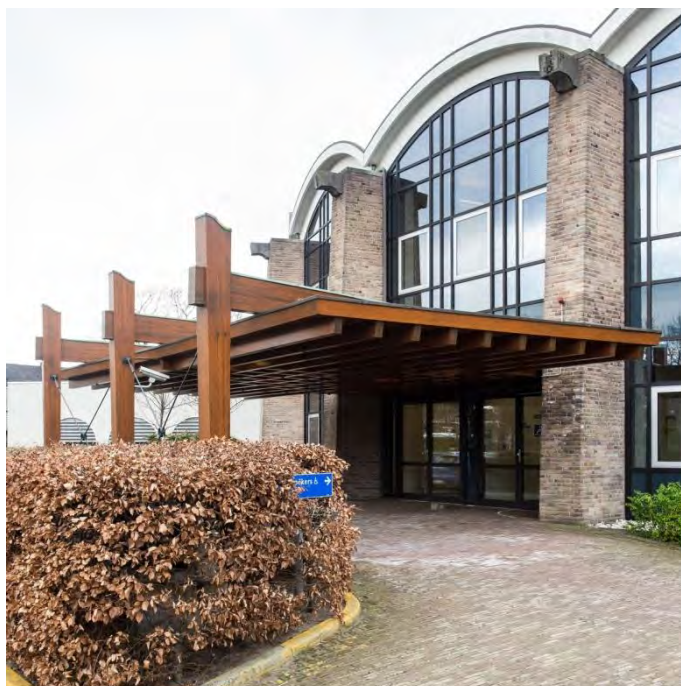
Luifel bij de personeelsingang (begane grond).

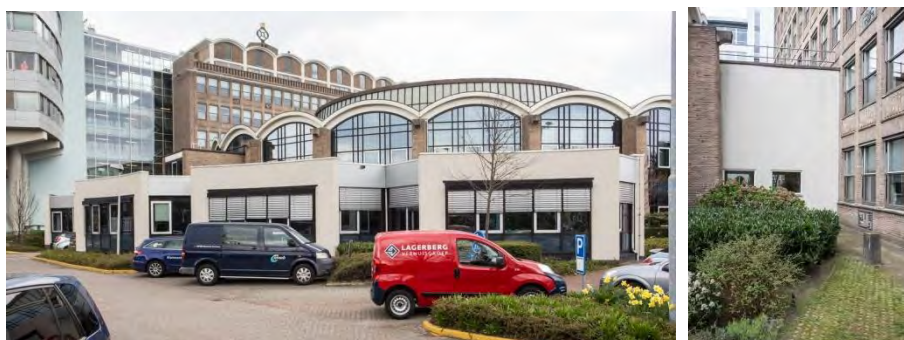
Aan de zijde van de Van Alkemadeaan is het gebouw uitgebreid op een manier die vast heel functioneel is, maar die de waardering voor de architectuur van het oorspronkelijke gebouw niet ten goede komt. Het geheel heeft een beetje het karakter van een rangeergebouw voor de spoorwegen gekregen. Rechts het vernieuwde tussenlid dat esthetisch niet erg fraai is.

De secundaire aanbouwen tegen de rotonde zijn niet van toegevoegde waarde, de architectuur van het tussenlid is dat evenmin.

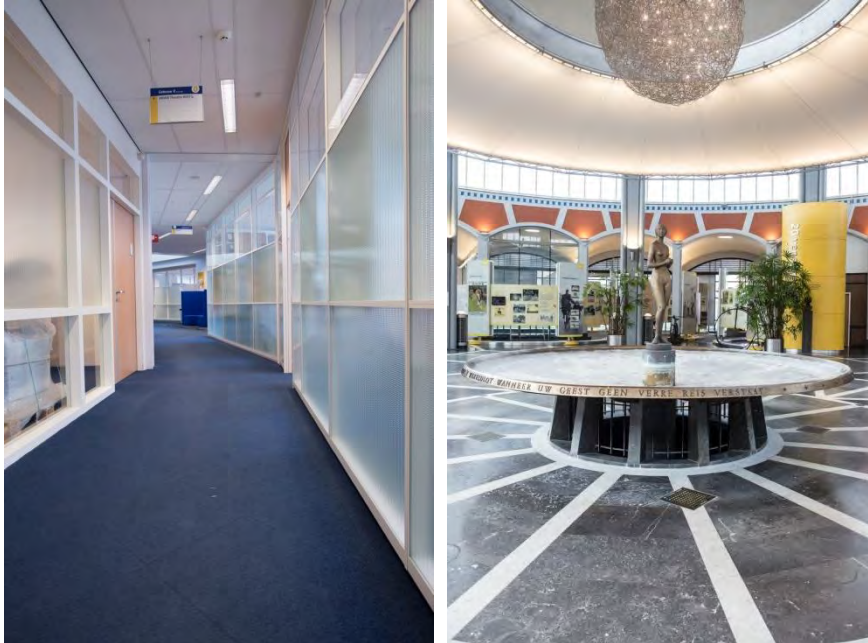
Secundaire gangstructuur op de begane grond. Rechts de koperen bekken met het gedicht van Engelman.

In het hart van de windroos bevindt zich een oorspronkelijk waterbekken, een vijver, zoals in stukken wordt vermeld. De schaal van koper is gemaakt door metaalwarenfabriek *Amste*/en draagt een gedicht dat in opdracht werd gemaakt door Jan Engelman (1900-1972). Engelman was een bekende voor de ANWB, omdat hij in 1958 de ANWB-prijs kreeg uitgereikt voor een boek met zijn reisbrieven uit Griekenland. Midden in het bekken pronkt een naakt vrouwenbeeld dat door het personeel van de ANWB werd geschonken in het kader van het nieuwe kantoorgebouw. Het is een werk van Han Wezelaar (1901-1984), die als opdracht meekreeg de verwondering van het reizen uit te drukken.

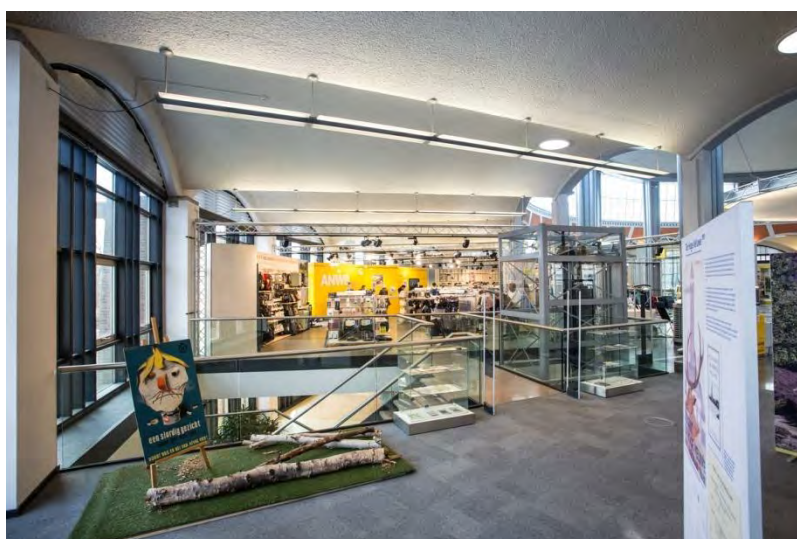
Nieuwe lift, trap en armaturen in de buitenring.

Heel erg veel is er uit de rotonde verdwenen, wat natuurlijk ook niet zo vreemd is, omdat functies veranderden en afwerkingen en meubilair werden gemoderniseerd. Zo verdwenen op de verdieping de baliemedewerkers en dus de balies, waarmee de functionele scheiding tussen binnen- en buitenring min of meer kwam te vervallen. Ook de installaties zijn allemaal vernieuwd, met het meest in het oog springend het verwijderen van de oorspronkelijke armaturen

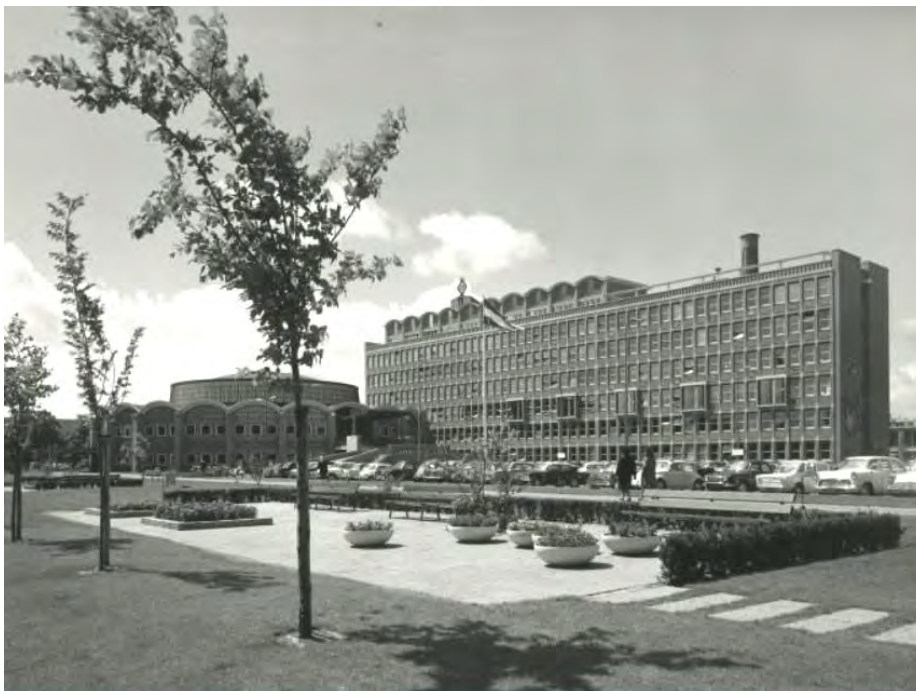
Het koppelen van rechthoekige terrassen met inrichting door bakken en potten is een kenmerk van het werk van Boer in de jaren zestig. De bomenrij bevindt zich aan de geleidelijk oplopende waterkant. De strakke ordening en relatief spaarzaam toegepaste beplanting is typisch voor de tijd.

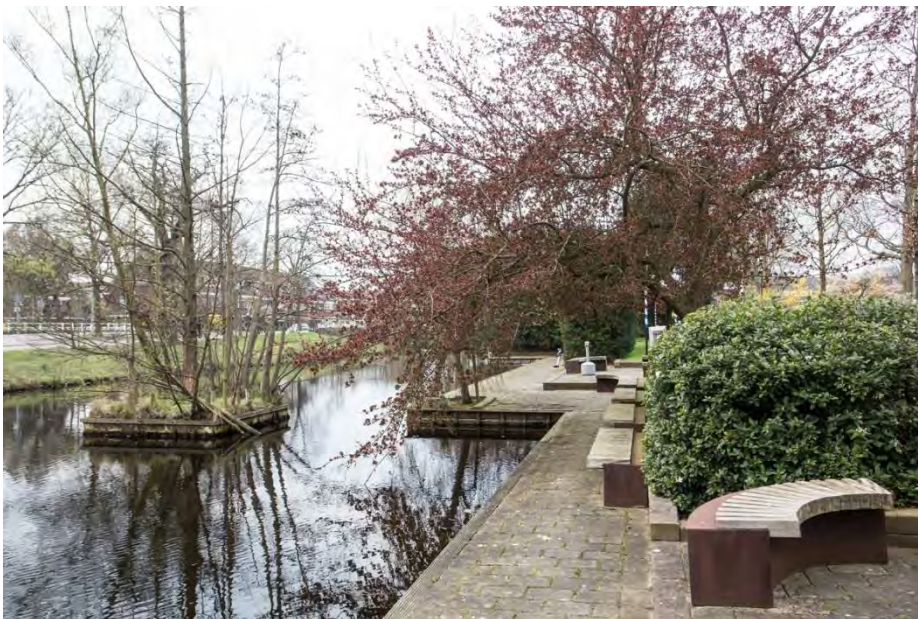
Waterkant uitgevoerd naar een (aangepast) ontwerp dat Wim Boer omstreeks 1960 al maakte, maar dat toen niet de voorkeur kreeg. Een tweede ontwerp van de landschapsarchitect werd uitgewerkt. De bestrating zal oorspronkelijk zijn. Dat geldt niet voor de bankjes die zijn aangebracht op de plaats van exemplaren uit de jaren zeventig (vermoedelijk zoals nu bij de jeu de boules baan staan).

In de thans bestaande toestand hebben we dus aan de zijde van de Wassenaarseweg te maken met een interessante situatie in de zin dat er vermoedelijk sprake is van een ontwerp uit de vroege jaren zestig, een oorspronkelijk ontwerp dat aanvankelijk niet werd uitgevoerd (men zou kunnen stellen; afgewezen) dat echter begin jaren zeventig alsnog ten uitvoer werd gebracht. Beschouwing van de betekenis van de huidige aanleg is niet eenduidig te maken. De aanleg tast enerzijds en zonder meer het oorspronkelijk uitgevoerde tuinontwerp aan. Anderzijds stamt het ontwerp uit de tijd van de bouw van het complex, alleen is het wat later tot stand gebracht. Voornaamste

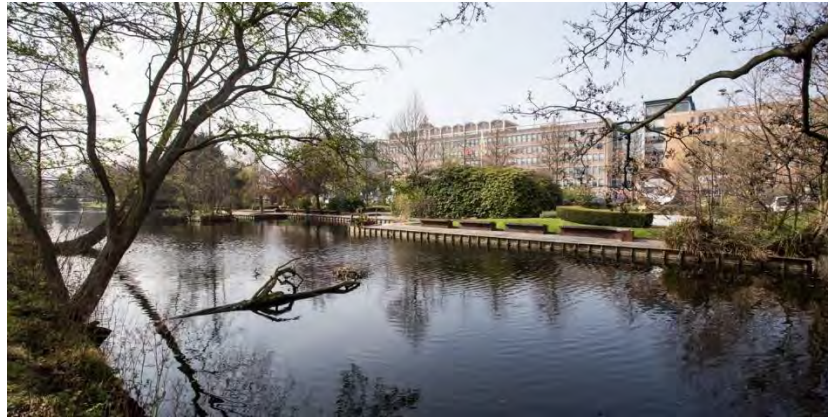
Overzicht op de omstreeks 1972 naar dan al vermoedelijk circa 10 jaar oud ontwerp van Boer aangelegde tuin aan de waterkant.

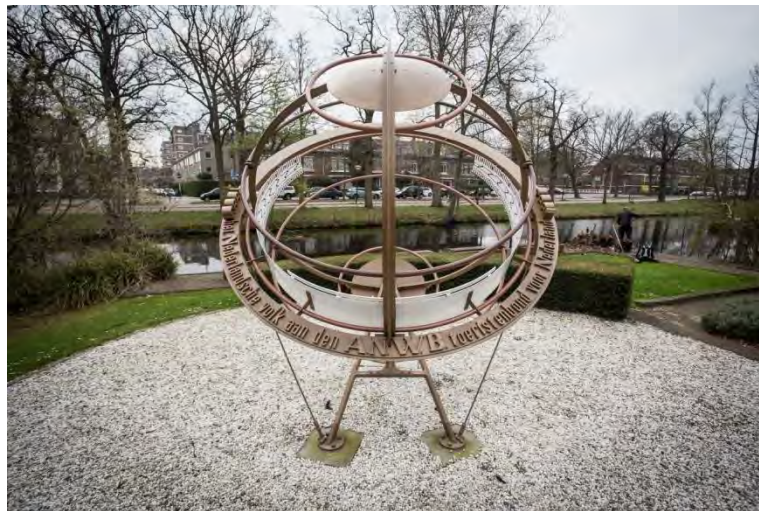
Zonnewijzer uit 1933, aanvankelijk in Amsterdam geplaatst. De wijzer is hier herplaats in 1972.

Een element dat vrijwel zeker van oudsher in dit deel van de tuin aanwezig is, werd in 1972 geplaatst. Het gaat om een zonnewijzer die echter ouder is dan een halve eeuw. Het ding werd in 1934 gemaakt naar aanleiding van het vijftigjarig jubileum van de ANWB dat in 1933 werd gevierd. Het ontwerp is van de hand van de Amsterdamse kunstenaar Albert Boeken (1891-1951), die het mocht uitvoeren als winnaar van een ontwerpwedstrijd. De wijzer stond aanvankelijk aan het einde van de Noorder Amstellaan bij het Muzenplein. Daar stond hij op een natuurstenen grondplaat waarop een kaart van Nederland was ingehakt. Boeken mocht, omdat het kunstwerk goedkoper uitviel dan het beschikbare budget, ook een luchtwegwijzer voor op Schiphol ontwerpen.

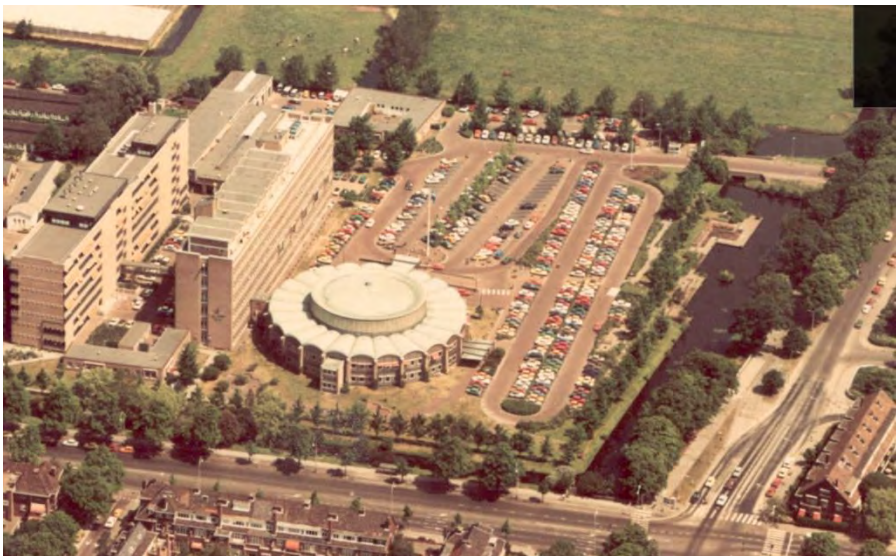
Luchtopname uit 1976 toont langs de Wassenaarseweg de versmalde vijver, de begin jaren zeventig aangelegde waterkant en de forse uitbreiding van de parkeerplaats daarlangs. Aan de Van Alkemadeaan is de oorspronkelijke tuinaanleg uit de jaren zestig nog intact. De zonnewijzer is op de foto op een gazon te zien (zonder huidig grindbed).

Onderdeel van de aanleg uit begin jaren zeventig vormde ook het thans nog bestaande wandelpad dat wordt opgeluisterd met historische bewegwijzingen uit verschillende delen van het land. Nu heeft het pad (ondanks de knik) een laanachtig karakter doordat aan weerszijden (jonge) bomen zijn aangeplant. Bovenstaande luchtfoto laat zien dat aanvankelijk aan de zijde van het parkeerterrein sprake was van een border zonder bomenrij. De bovenste bomenrij op de luchtfoto, aansluitend op de brug, zou nog wel eens uit de jaren zestig kunnen stammen. De andere bomen doen dat mogelijk ook, maar die moeten dan tijdens de herinrichting van dit deel van het terrein zijn herplaatst. De bomen staan op een aanplemping van de aanvankelijk bredere vijver.

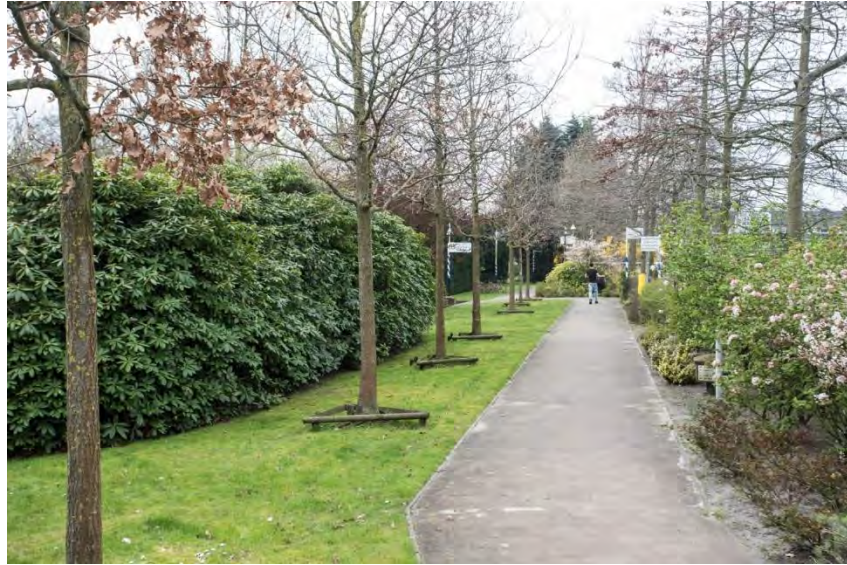
Promenade. Het pad dateert uit de jaren zeventig, de tijd waarin de capaciteit van het parkeerterrein (rechts) werd vergroot ten koste van de aanleg van Boer.

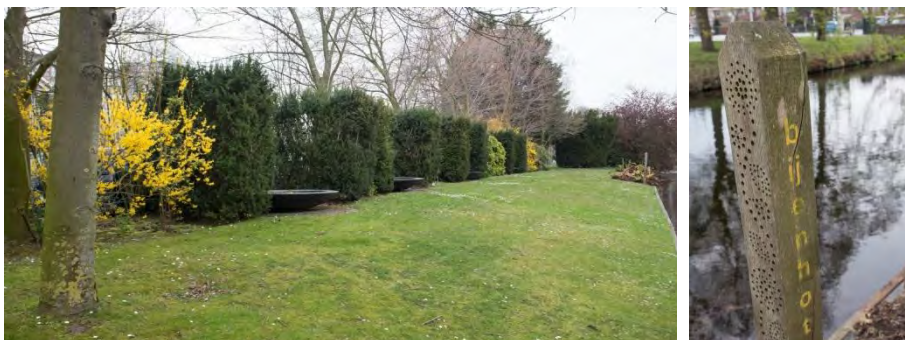
Zicht op het terrein vanaf de hoek Wassenaarseweg Van Alkemadeaan. Rechts een bijenhof ongeveer op de plaats van de fotograaf tijdens het maken van de linkerfoto.

Meer richting de hoek van de Wassenaarseweg en de Van Alkemadeaan heeft de waterkant aan eerste genoemde straat een besloten karakter gekregen. Mogelijk ook naar plan van Boer. Aanvankelijk voorzag deze in zijn plannen uit de jaren zestig hier een grote openheid met gazons en enkele solitaires. Dat plan zal begin jaren zeventig niet meer uitvoerbaar zijn geweest, omdat de voor groenaanleg beschikbare ruimte tussen waterkant en rotonde sterk werd beperkt door de uitbreiding van het parkeerterrein. Op de luchtfoto uit 1976 is te zien dat er dan al sprake is van een dicht begroeiingslint dat de auto's (en dus ook de rotonde) vanaf de Wassenaarseweg aan het oog onttrok.

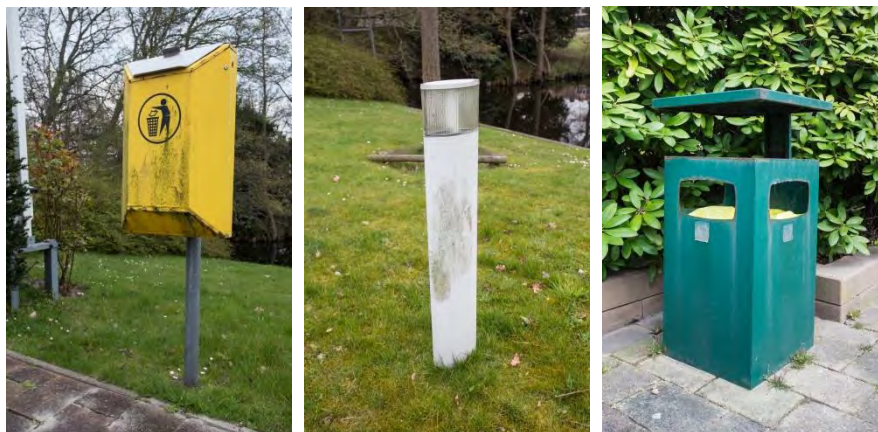
Recente afvalbak, recente lichtpaal en een afvalbak die nog wel eens op advies van Wim Boer geplaatst zou kunnen zijn in de jaren zeventig. Boer verzette zich kort na oplevering van de door hem ontworpen tuin ('60) per brief tegen de toen geplaatst gele bakken, met name vanwege de schreeuwerige kleur.

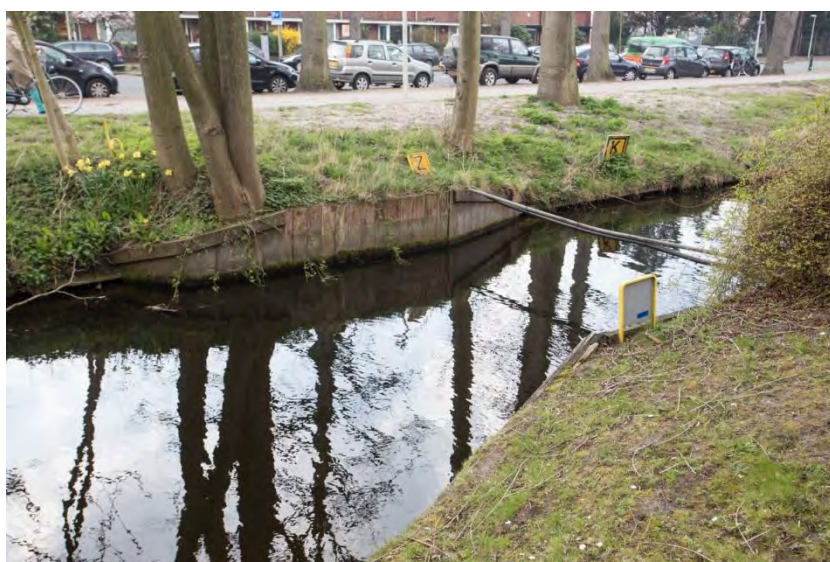
De bruggenhoofden herinneren nog aan een bruggetje dat hier ten tijde van de aanleg van de Van Alkemadelaan zou zijn gemaakt.

Daarnaast zijn er nog brughoofden, van een brug die naar verluidt werd aangelegd in de tijd dat de Van Alkemadelaan werd gerealiseerd. Het zou hier gaan om een bruggetje waarmee paarden de weiden van Clingendael in konden worden geleid. Het bruggetje werd in de oorlog door de bezetters gebruikt om een kampement (het huidige kazerneterrein) te bereiken én door manege Paddock die hier in 1943 op last van de Duitsers naartoe werd verplaatst. Kort na de oorlog raakte de brug beschadigd waarna herstel plaatsvond. De brug diende in de tijd van de ANWB als toegang tot de woningen die aan het kantoorgebouw gekoppeld waren. Waarschijnlijk werd de brug gesloopt op het moment dat de huidige brug over het water werd gerealiseerd. In het archief van Berghoef is veel te lezen over de ontsluitingen van het terrein via bruggen. Een ontsluiting aan de zijde van de Van Alkemadelaan was in die tijd zeer onwenselijk. Berghoef schrijft hierover dat hij van mening was dat op een rondweg (wat de Van Alkemadelaan toen meer was dan nu) geen hoofdentrees gericht mochten worden. Ook zag hij problemen van verkeerstechnische aard (drukte).

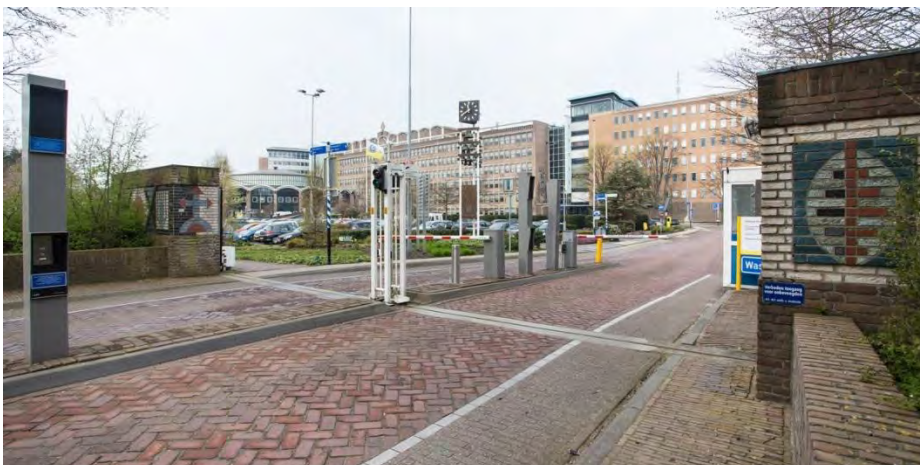
De middengeleider is vol gezet met installaties die in de jaren zestig nog niet bestonden. Hoofdzakelijk dient het ter regulering van het autoverkeer.

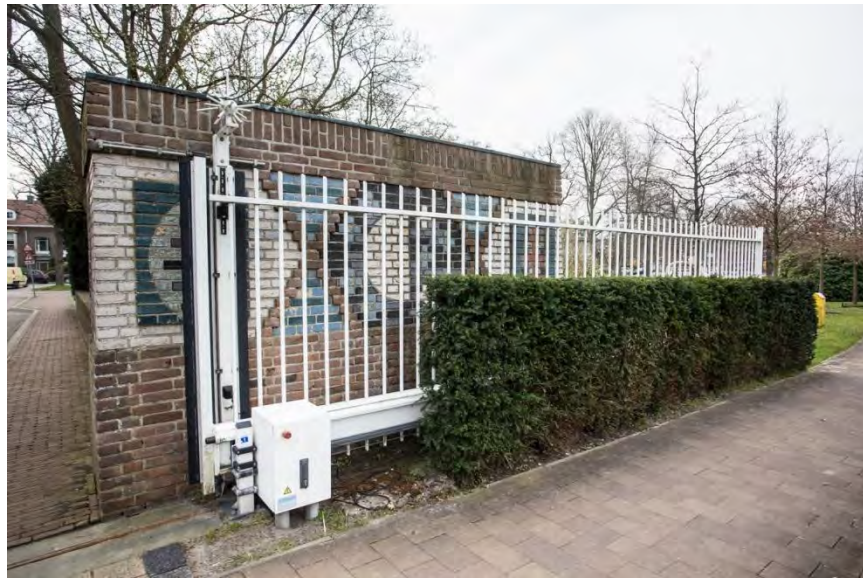
Het hek, dat in geopende toestand weinig eer doet aan het siermetselwerk. Deels wordt het hek weer gemaskeerd door een haag.

De entreezone blinkt niet uit in schoonheid. Er is hier sprake van wildgroei aan elementen waarvan een groot deel in recentere tijd werd toegevoegd. Het terrein wordt benaderd via een klinkerweg over een door Berghoef ontworpen brug. Het terrein is af te sluiten met een ijzeren hekwerk dat in de plaats is gekomen van een hek waarvan de bouwtekeningen in het archief van de architect zijn aangetroffen. In het nieuwe hek zijn nog wel twee sierbollen (als op de erkervensters van het kantoorgebouw) geïncorporeerd. Het oorspronkelijke hek sloeg met twee vleugels open, nu zijn de hekdelen schuifbaar. Dat heeft vooral aan de terreinzijde gevolgen, omdat de hekken in geopende toestand voorbij de oorspronkelijke met siermettselwerk opgeluisterde vleugelstukken schuiven. We treffen hier metselmozaïek aan van de hand van Jan Goeting (1918-1984) en zijn vrouw Catharina (1912-1987). Het oorspronkelijke ontwerp, zo blijkt uit correspondentie in het architectenarchief, werd op verzoek van de ANWB aangepast omdat men een rode zon op een witte ondergrond teveel vond lijken op de Japanse vlag, wat ongewenst was.

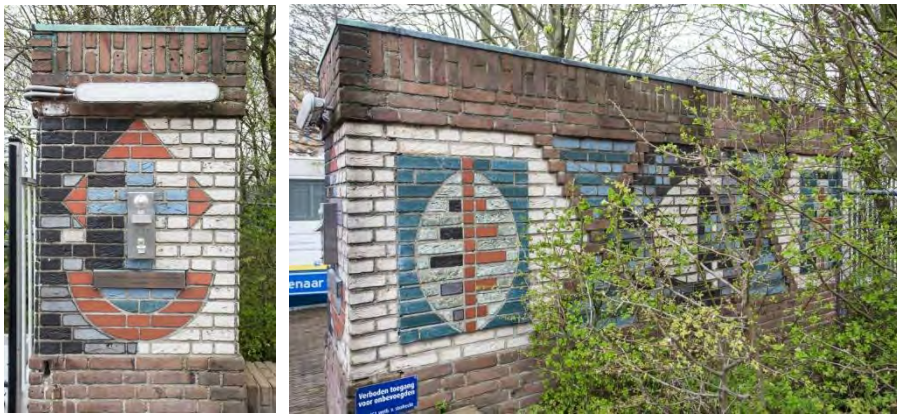
Siermetselwerk met links weinig fraai toegevoegde bel en brievenbus. Aan de binnen- en buitenzijde zijn onder andere dag en nacht verbeeld.

Overigens is in de kopse zijde ook niet bijster respectvol met het siermetselwerk omgegaan. Daar zijn een bel, een brievenbus en een vrij afzichtelijke armatuur aangebracht. Bosschages aan de buitenzijde komen het decoratieve metselwerk ook niet ten goede.

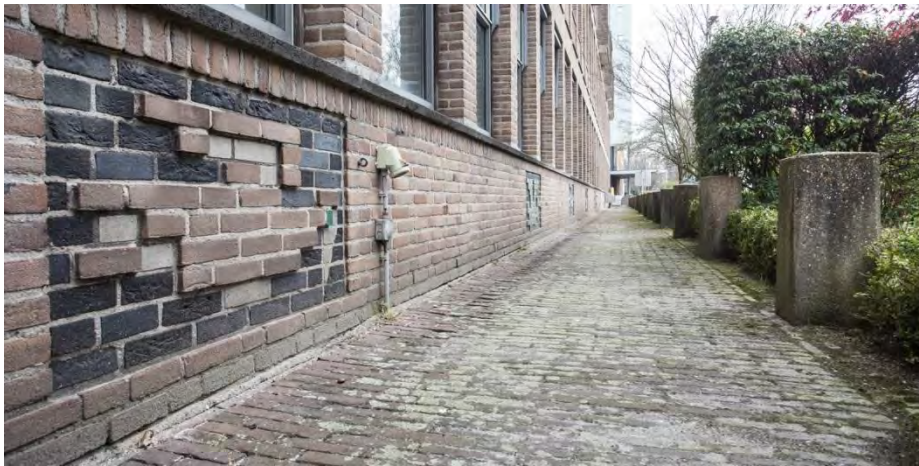
Een strookje 1961 langs de voorgevel van het kantoorgebouw.

van het kantoorgebouw, inclusief de betonnen zuiltjes die in een rij geplaatst zijn daar waar oorspronkelijk gazon op dit pad aansloot. Nu sluit hier een meer recent omhaagd rozenperk op aan dat ruimte biedt aan twee sculpturen. Aantasting van het pad bestaat hoofdzakelijk uit enkele objecten die te maken hebben met technische installaties, enkele (zout)bakken en uiteraard een contrastrijke gele afvalbak. Die felle kleur hebben ook de lange rij laadpalen die (af en toe op zeer onbeholpen wijze, bijvoorbeeld midden voor een tuinpad) zijn geplaatst.

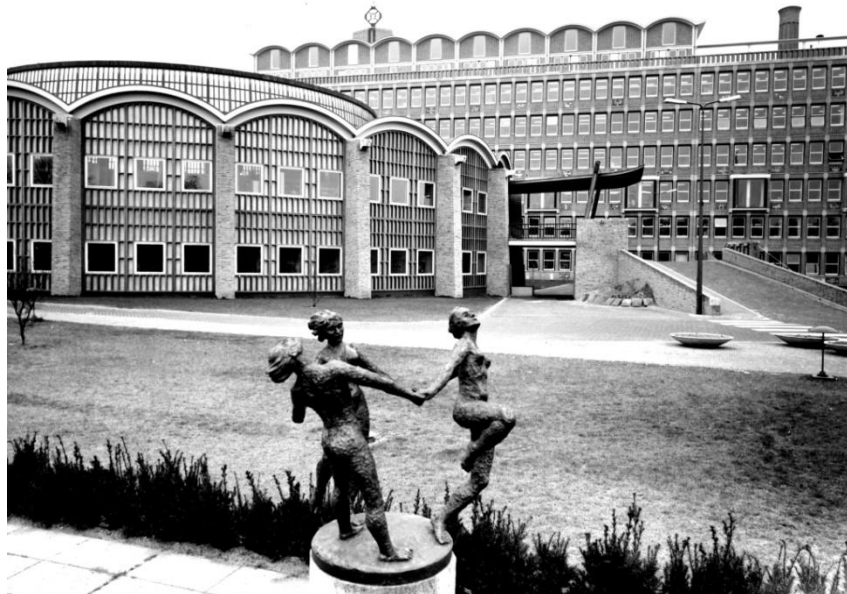
Cadeau van Dura op de oorspronkelijke plek. We zien op de foto ook een oude lichtpaal (rechts) en een betonnen bloembak.

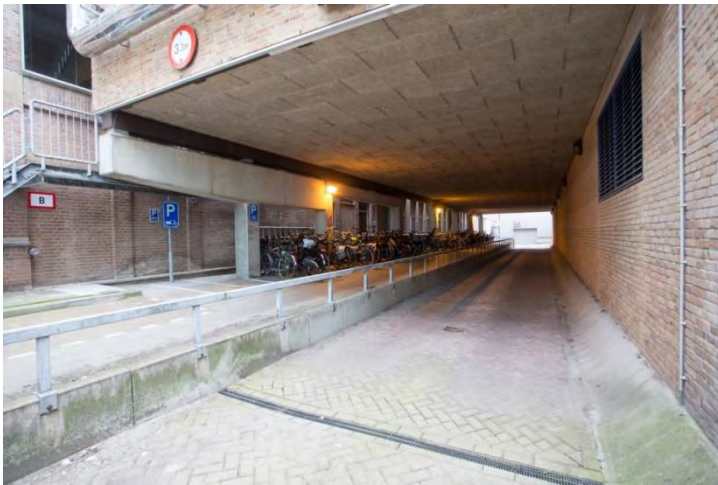
Ruimte tussen de oudste van de kantoorgebouwen, links jaren zestig, rechts zeventig.

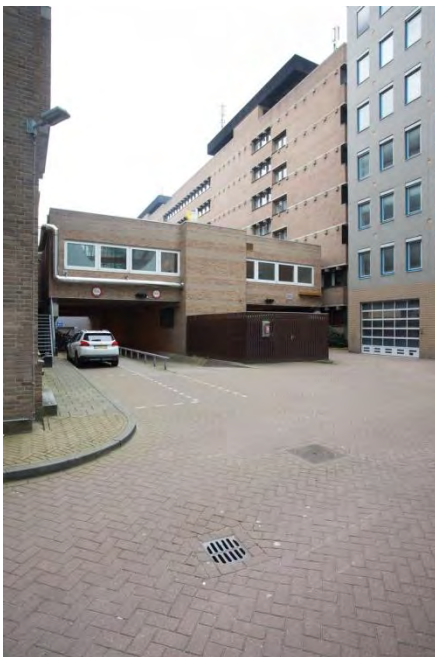
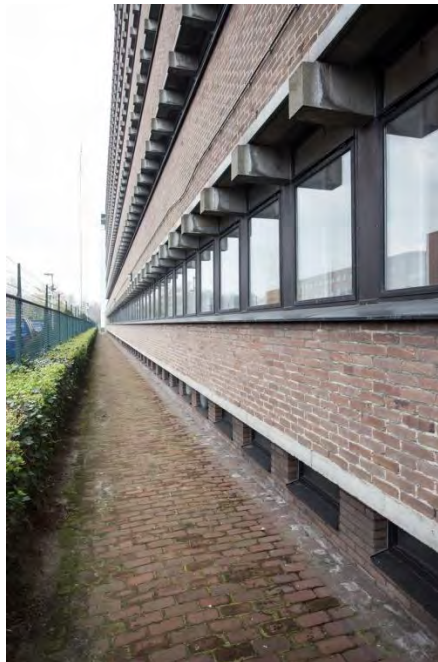
Ruimte vóór en achter het kantoorgebouw dat in de jaren zeventig werd opgetrokken.

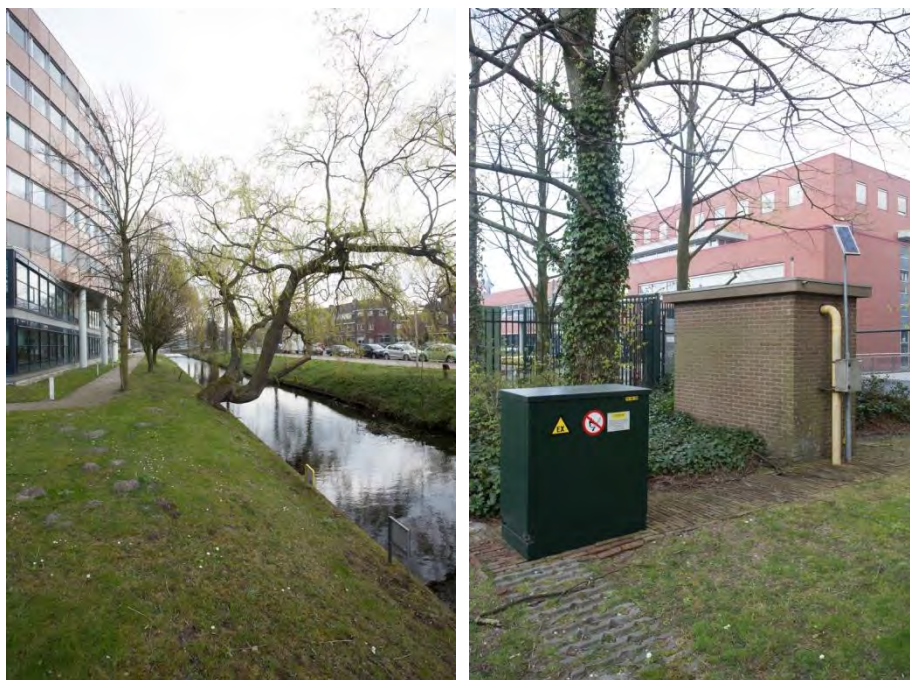
Terreinrichting langs de nieuwbouw met rechts techniekobjecten die niet uit de wederopbouwperiode dateren.

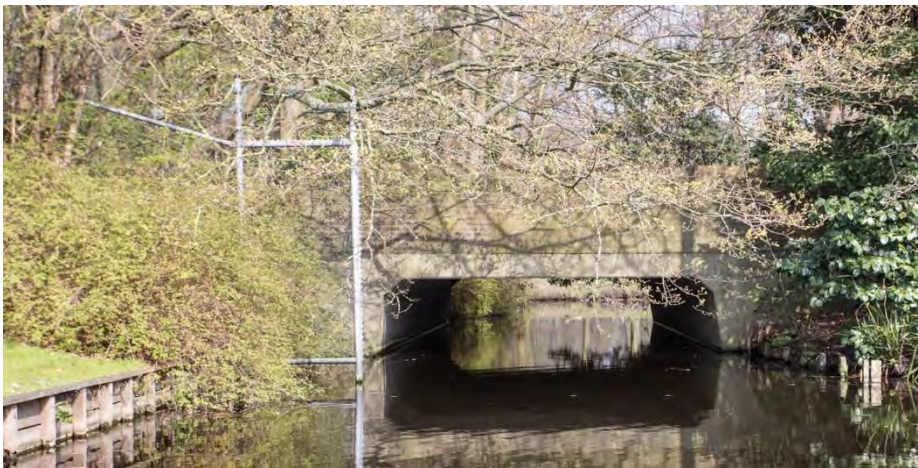
De brug gezien vanuit het tuin/parkgedeelte van het ANWB-terrein. In de jaren zestig zou de fotograaf deze opname alleen vanaf het water kunnen maken.

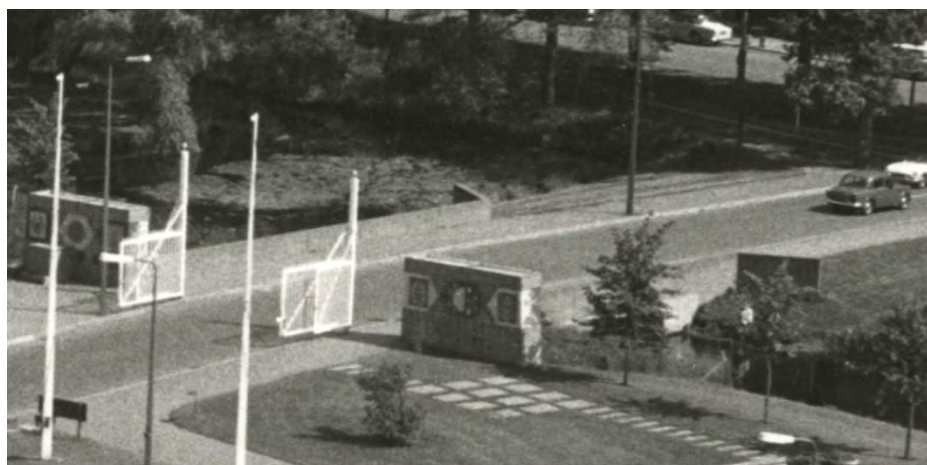
Detail van een opname in de jaren zestig (vanaf het kantoorgebouw) met het huidige straatprofiel. Let ook op de hekken die vrij staan van de gemetselde pylonen én op de vlaggenmasten (die thans niet meer bestaan).

De brug bestaat in de kern uit een gewapend betonnen constructie die enigszins taps toeloopt. Daarover heen is gemetseld in Noords verband. Het metselwerk wordt afgesloten met een steens rollaag waarin in aanzicht iedere strek wordt gevolgd door twee koppen. In het metselwerk zijn de nodige dilataties opgenomen. Uit oude tekeningen blijkt de oorspronkelijkheid van het straatprofiel niet, maar wanneer we oude foto's uit de jaren zestig bekijken, dan zien we dat het straatprofiel dan het zelfde is als tegenwoordig, in de zin dat er langs beide balustrades voetgangerspaden zijn, door betonnen stoepranden gescheiden van de rijbaan. Op de foto's is niet te onderscheiden of, zoals tegenwoordig, onderscheid is gemaakt in banen voor auto's en banen voor fietsverkeer. Eén van de foto's laat overigens fraai zien dat het toegangshek de rijbaan separaat van de voetgangerspaden kan afsluiten.
