Wassenaar, ANWB-kantoor Wassenaarseweg 220

Cultuurhistorische verkenning

BAAC Rapport B-19.0107

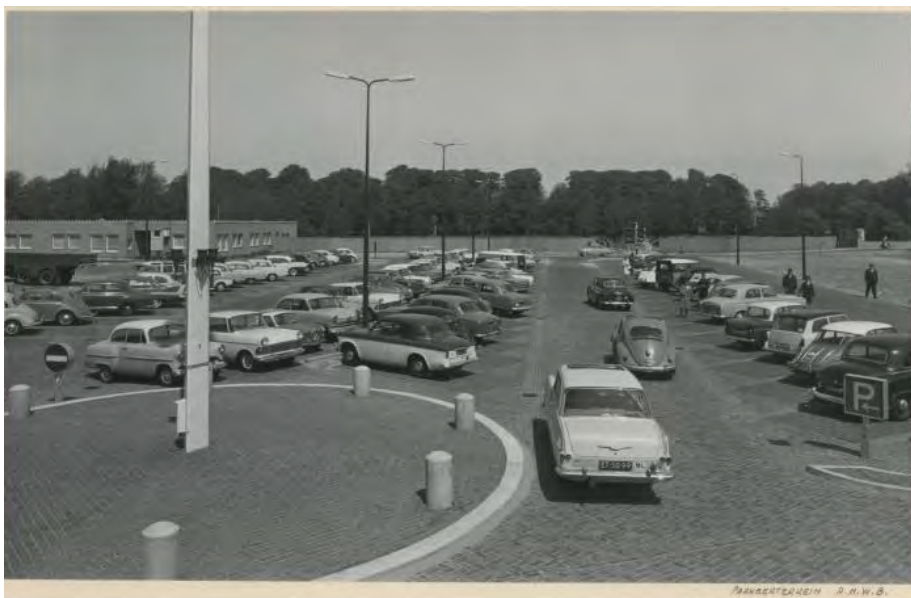
Opname vermoedelijk direct na voltooiing van het parkeerterrein. Geleiding van het verkeer middels symboolbord (rechts) en inrijverbodsbord (links). Op het terrein geen enkele ruimte voor groen. Het werd waarschijnlijk ook niet gemist omdat het terrein als geheel was ingebed in gazons (behalve aan de zijde van de rotonde uiteraard).

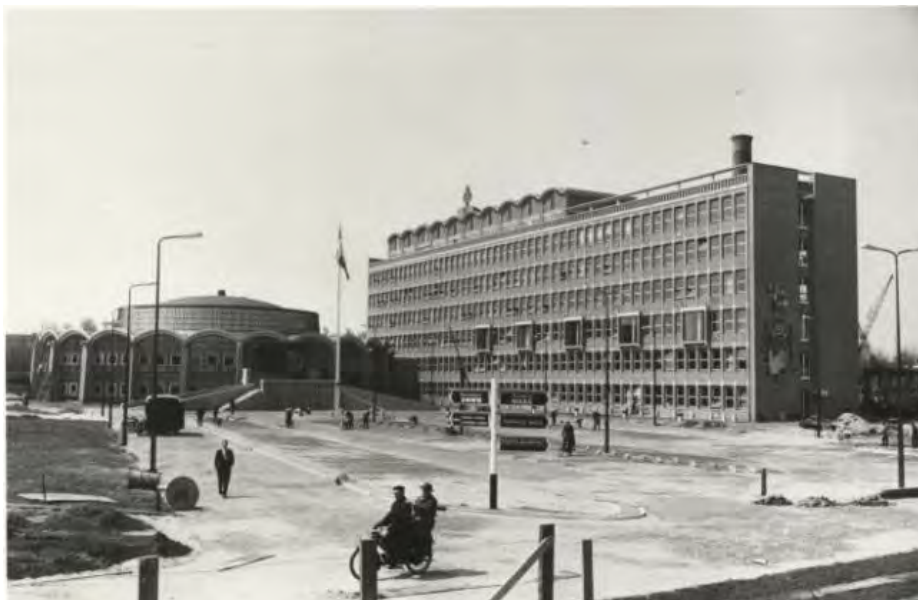
Parkeerterrein in aanleg. Vlaggenmast zonder fietsenluifel en de lantaarnpalen van de firma Bronswerk al opgericht. Prominent bij inrijden een grote wegwijzer van de ANWB.

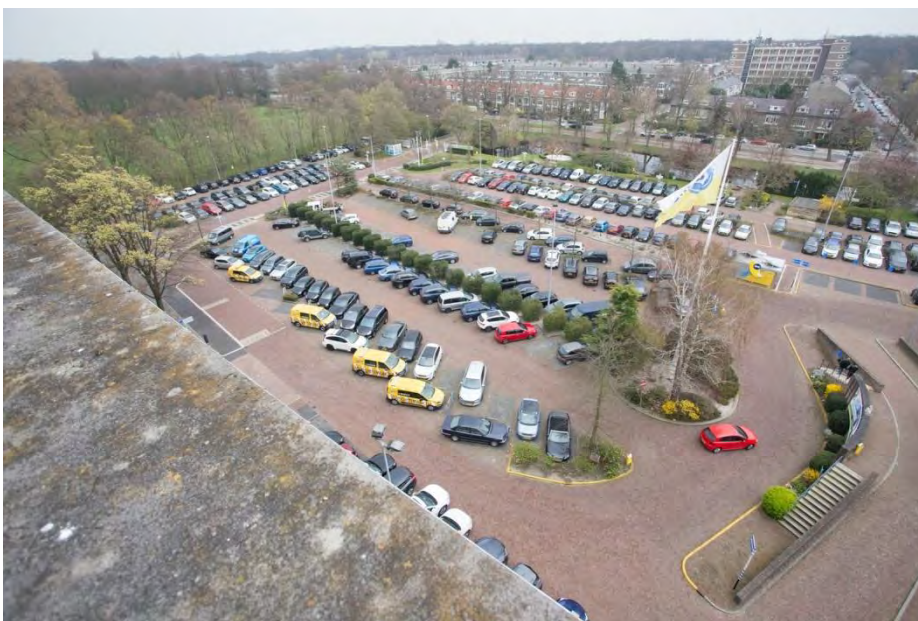
Zicht op een deel van het parkeerterrein, het deel vóór de rotonde, is nog goeddeels oorspronkelijk in opzet en bestrating. Parkeervakken waar de wegenwachtauto's staan, zijn van latere datum, evenals de vakken met laadpalen pal aan de voorgevel van het kantoorgebouw.

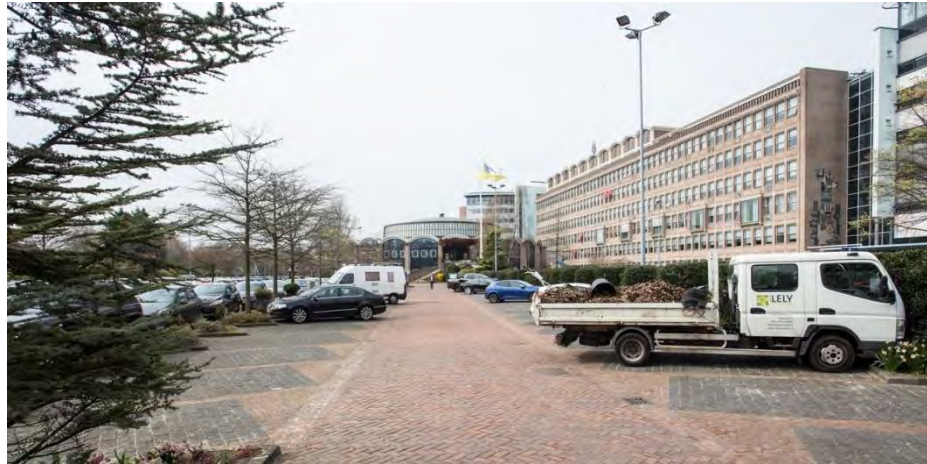
Deel met oorspronkelijke aanleg van het parkeerterrein, rechts de middenzone met latere aanplant van heesters en een recente lantaarn.

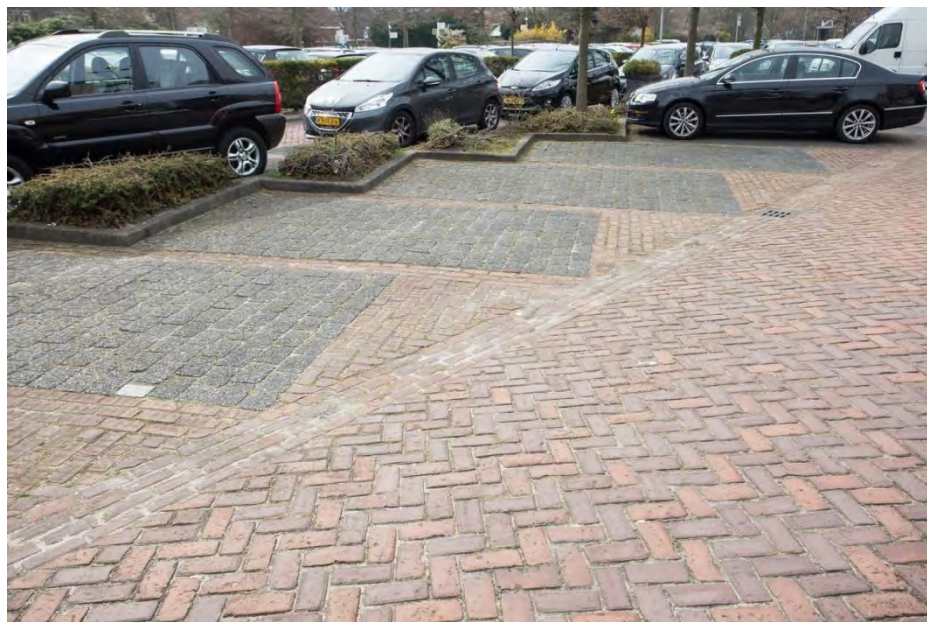
Van oudsher schuine parkeervakken (evenwijdige vakken daarachter dus secundair), klinkerbestrating in keper- en halfsteensverband én koperslakkeien in halfsteens verband.

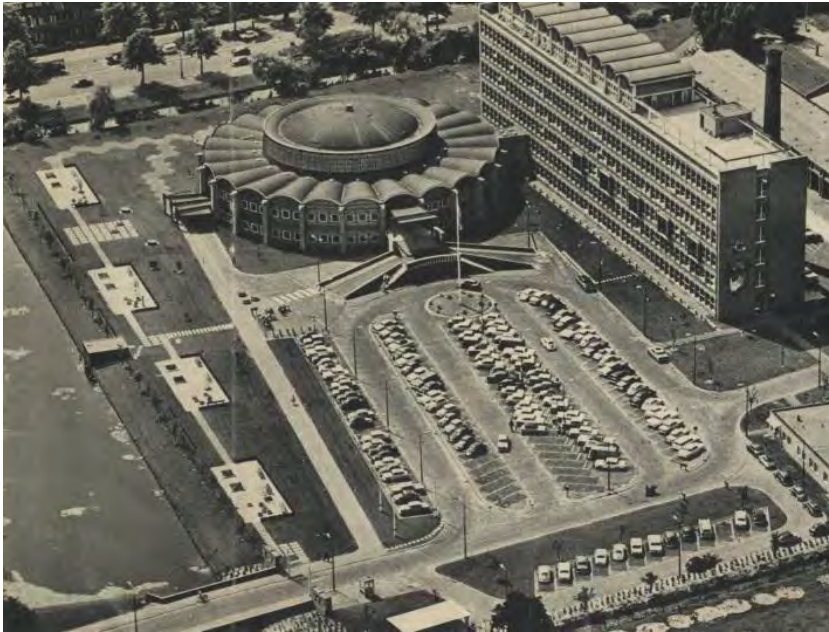
Opname uit 1964 met rechts onderin al schuine parkeerhavens, middels een gazon met daarop enkele jonge bomen, gescheiden van de rest van het parkeerterrein. De opname toont ook bijzonder goed de tuinaanleg naar ontwerp van Wim Boer met forse gazons.

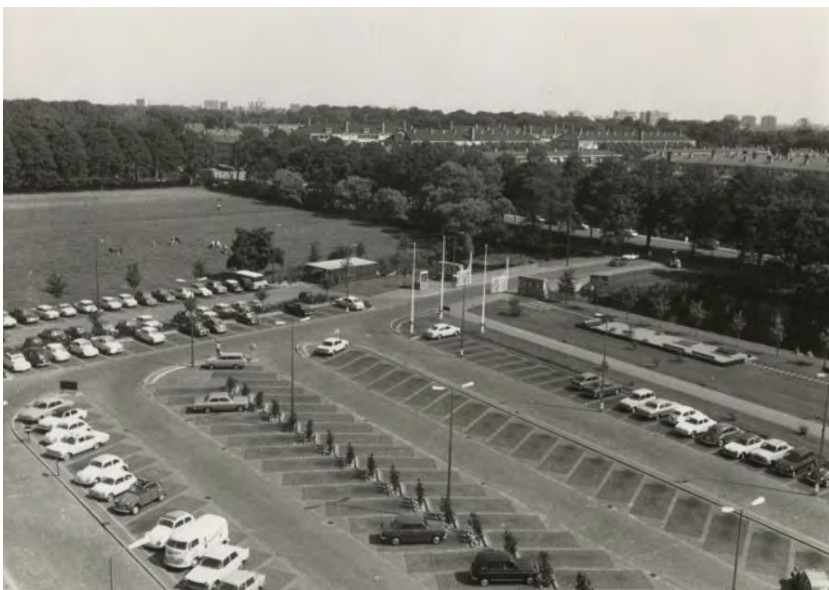
Opname uit vermoedelijk 1966 waarop het bovenstaande gazon bij de Clingendaelweide is verdwenen en alle auto's haaks op de straat zijn geparkeerd. Dit wijst op gehele herziening van dit deel van het terrein. Dat het terrein bij het wegenwachtgebouw bijna bezet is, en op de voorgrond weinig auto's staan, kan een aanwijzing zijn dat de parkeercapaciteit voor wegenwachters aanvankelijk te bescheiden was ingeschat.

Op bovenstaande foto zien we ook langs de tuin al een verandering, namelijk haaks aangelegde parkeervakken die op de ontwerptekeningen niet te zien zijn. Zonder twijfel gaat het hier ook om een vroege aanpassing/uitbreiding.

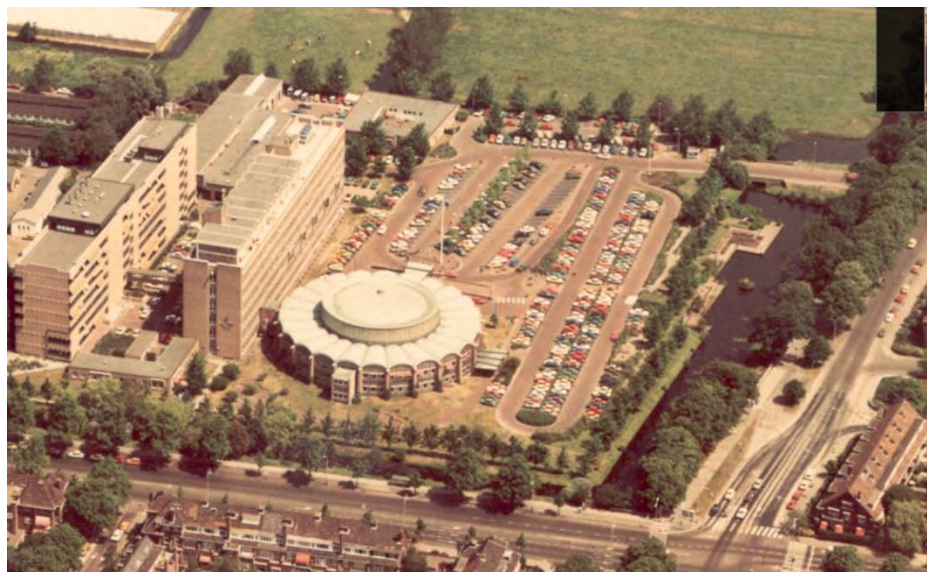
Opname uit 1976 met de kort daarvoor gerealiseerde parkeergelegenheid aan de zijde van de Wassenaarseweg en links de eerste kantooruitbreiding.

Bij de uitbreiding werd voor wat betreft materialisering aangesloten bij de bestaande parkeergelegenheid. Ook nu werden de vakken bestraat met koperslakkeien. De vakken werden haaks op de rijbaan aangelegd, wat wel een duidelijk verschil is met de oudere aanleg. De luchtfoto uit 1976 laat zien dat de parkeercapaciteit vermoedelijk meer dan verdubbeld is. Aan de kant van de Wassenaarseweg is een lange parkeerlus tot stand gebracht, met waar mogelijk parkeerplaatsen aan weerszijden van de straat. De enige plek die niet kon worden opgeofferd, is het groen voor de luifel van de personeelsingang, omdat hier twee uitlaten voor de technische installaties in het gebouw staan opgesteld. De uitbreiding van de parkeerplaats is niet los te zien van het tweede kantoorgebouw.

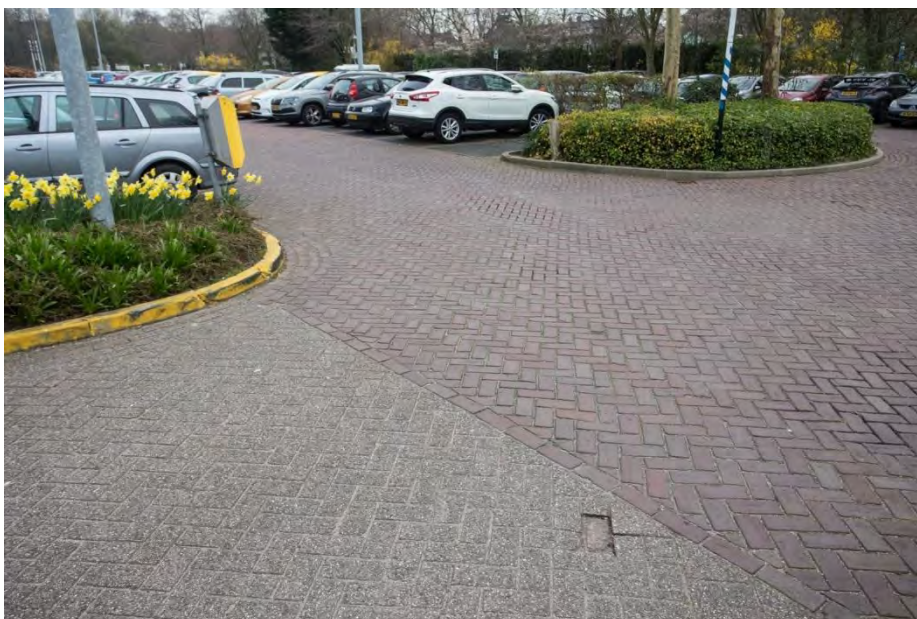
De meest recente uitbreiding in betonklinkers, aansluitend op de lus (aangepaste bestrating ter plaatse) van de uitbreiding uit omstreeks 1973.

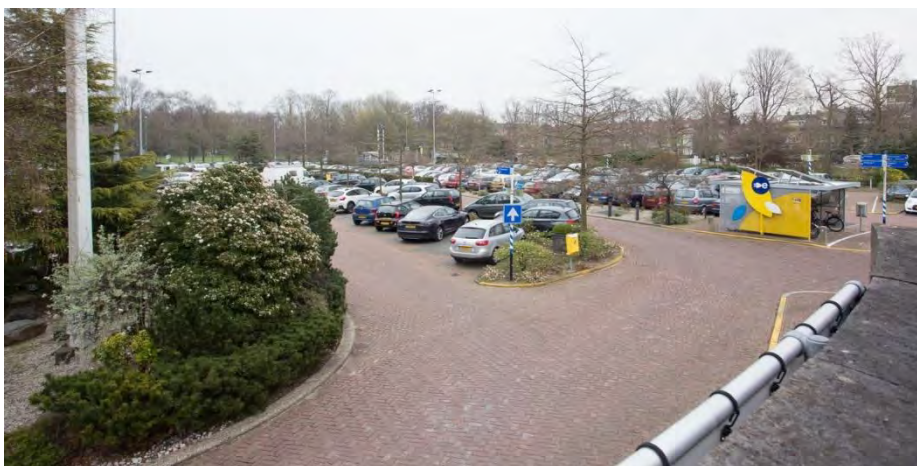
Het parkeerterrein staat vol toevoegingen, waaronder vrijwel al het groen dat in de plaats is gekomen van bestrating. Hier gezien vanaf het bordes voor de rotonde.

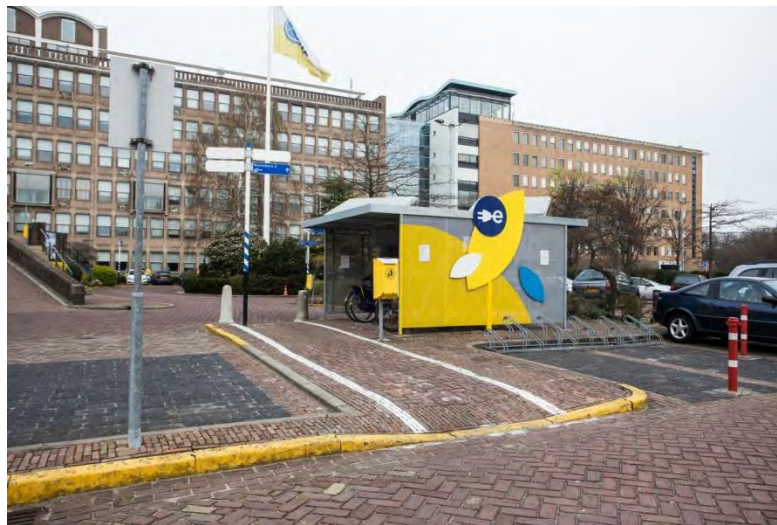
Verrommeling van het oorspronkelijke karakter door gefaseerde aanpassingen, toevoegingen van borden en met de bebouwing contrasterende kleur (geel).

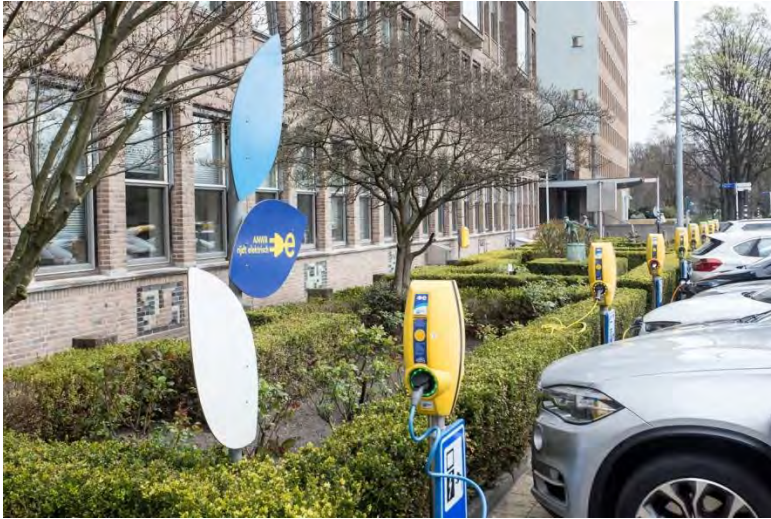
Een reeks 'schreeuwerige' laadpalen waarvan blijkbaar gedacht wordt dat ze nog verduidelijking behoeven door er een signaalbord onder te hangen en een paal in de (recentere) tuin te plaatsen. Het positieve dat er over gesteld kan worden, is dat ze een uiting zijn van (veranderende) mobiliteit heden ten dage.

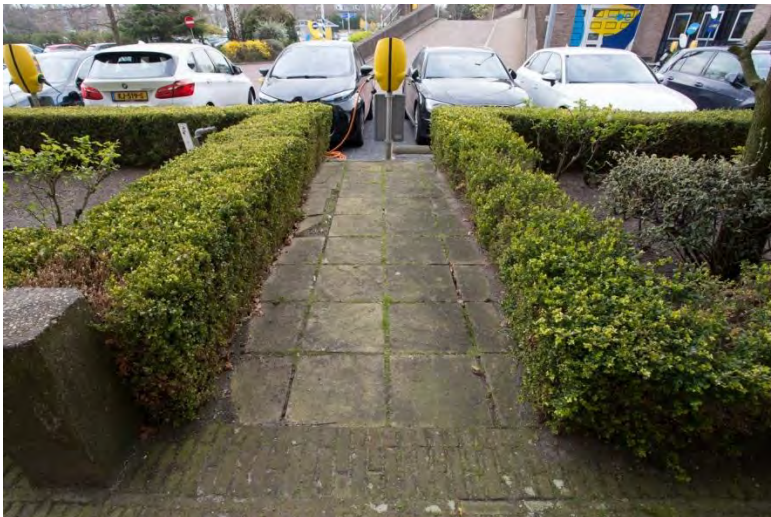
Tuin en toevoegingen verhouden zich meer dan eens slecht tot elkaar, zoals hier een laadpaal pontificaal in een pad geplaatst.

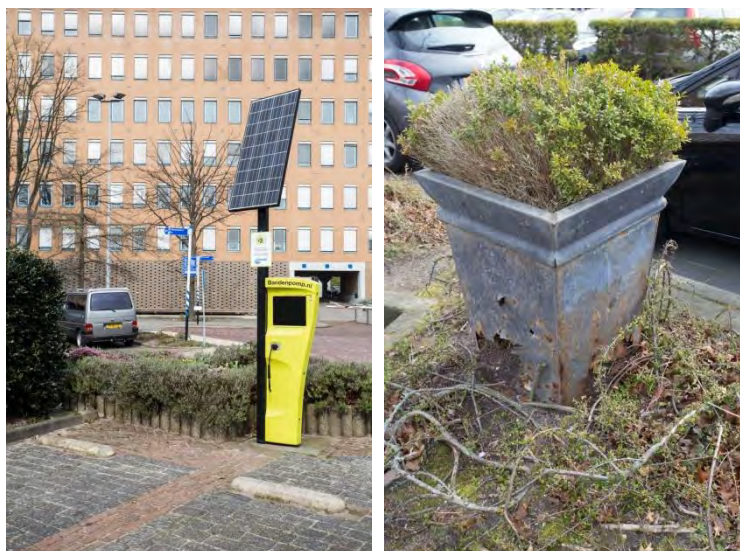
Bandenpomp op het terrein, voor een toegevoegde verhoogde border en met een zonnepaneel dat vooral uiting geeft aan de huidige tijd. Rechts een sterk in verval geraakte bloembak die niet uit de tijd van aanleg zal dateren.

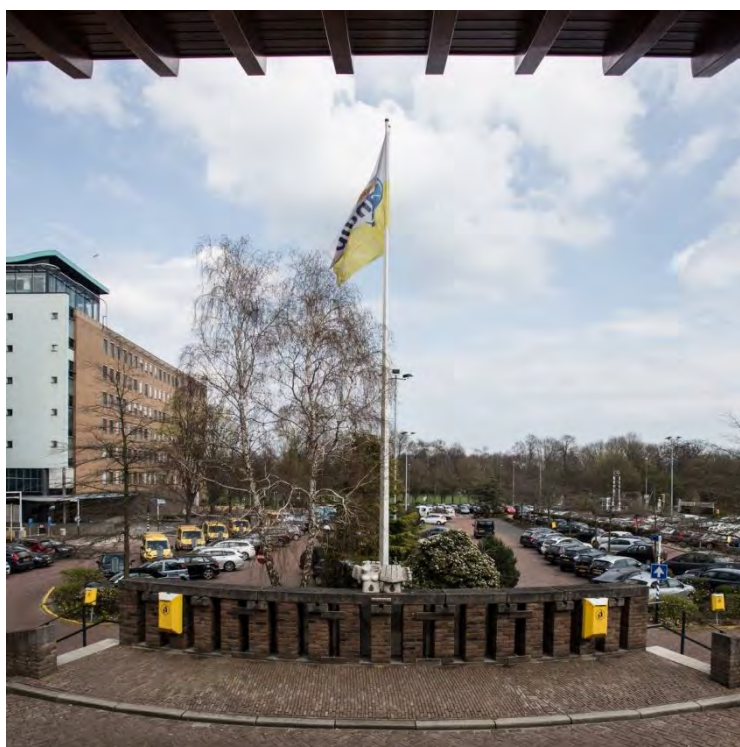
In het uitzicht over het parkeerterrein vallen vooral de gele afvalbakken (vier stuks op de foto) en de maskering van een deel van het terrein door groen, met name rond de vlaggenmast.

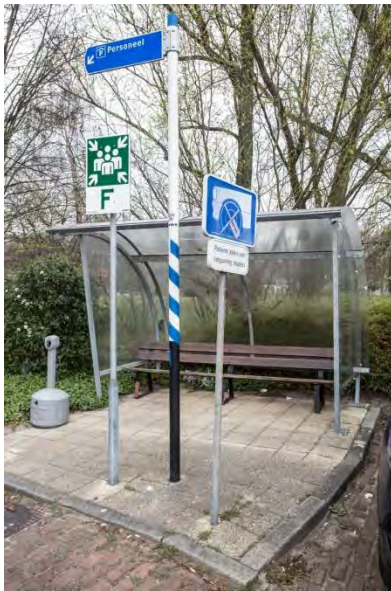
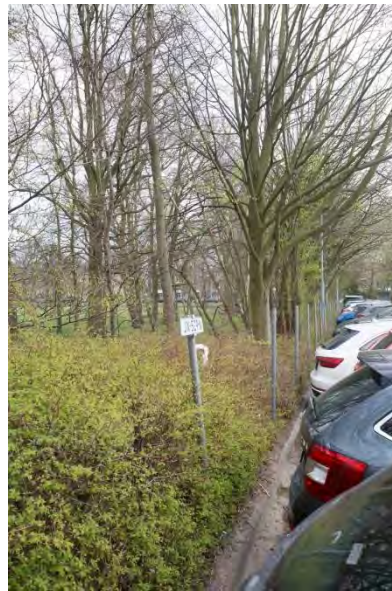
Rokersruimte en een de nodig geachte signaleringen. Rechts palenrijen voor verdwenen signaalborden aan de terreingrens aan de zijde van de Clingendaelweide.

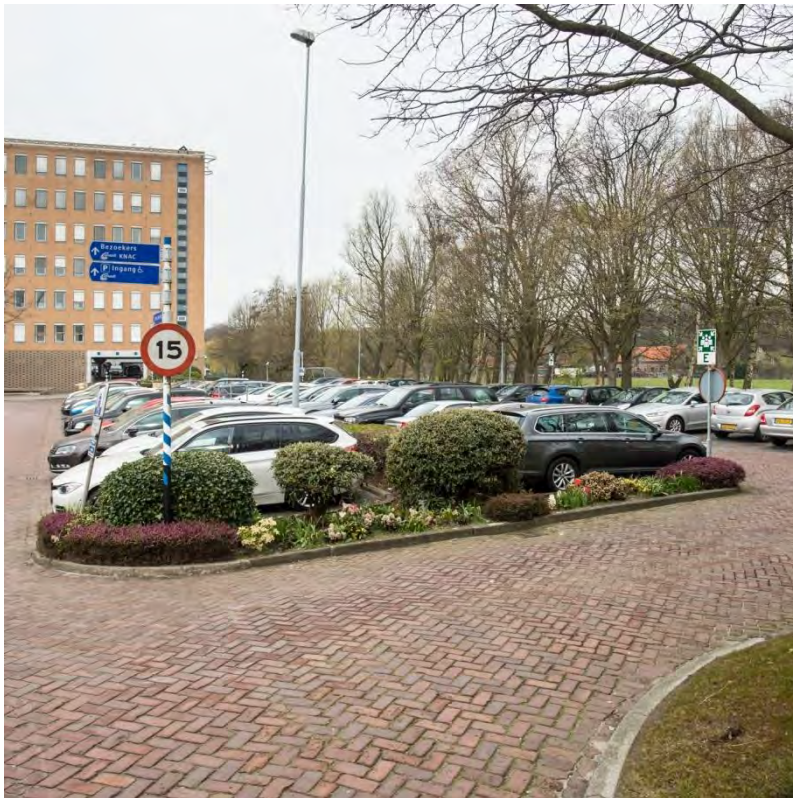
Oorspronkelijk gazon met een aantal parkeerplaatsen voor wegwachters, nu geheel parkeren waarbij de 'restruimte' is volgeplempt (gedacht vanuit het oorspronkelijke concept) met groen.

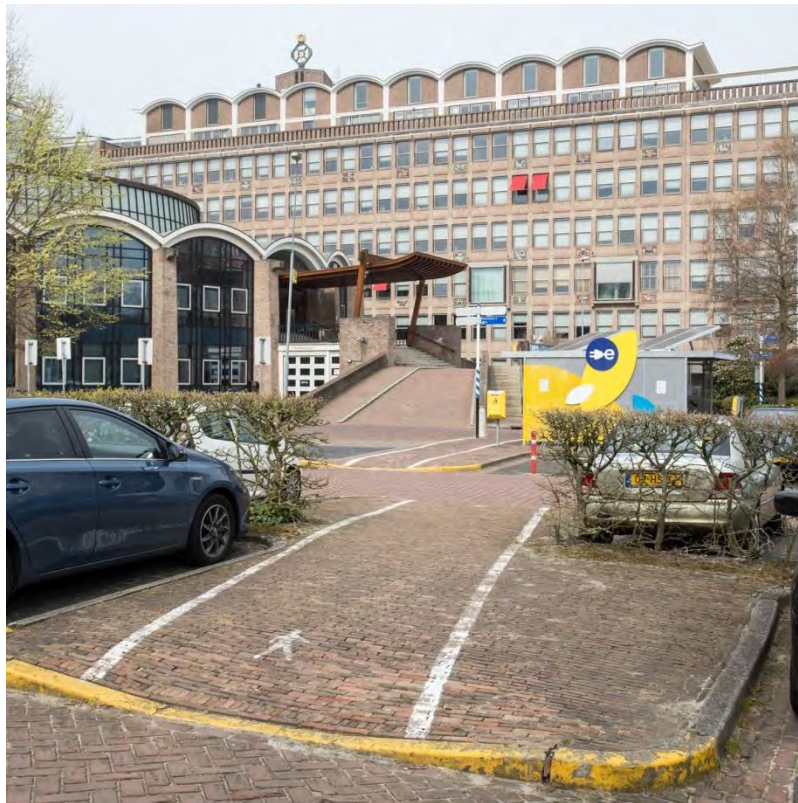
Gefaseerde aanpassingen hebben niet geleid tot versterking van structuren, waarbij vooral voetgangers er hier en daar nogal bekaaid vanaf komen, wat weer heeft geleid tot toevoeging van belijningen. De dynamiek die zo is ontstaan is niet per definitie verkeerd, maar hier wel volledig in strijd met de opvattingen zoals die golden in de periode van wederopbouw.

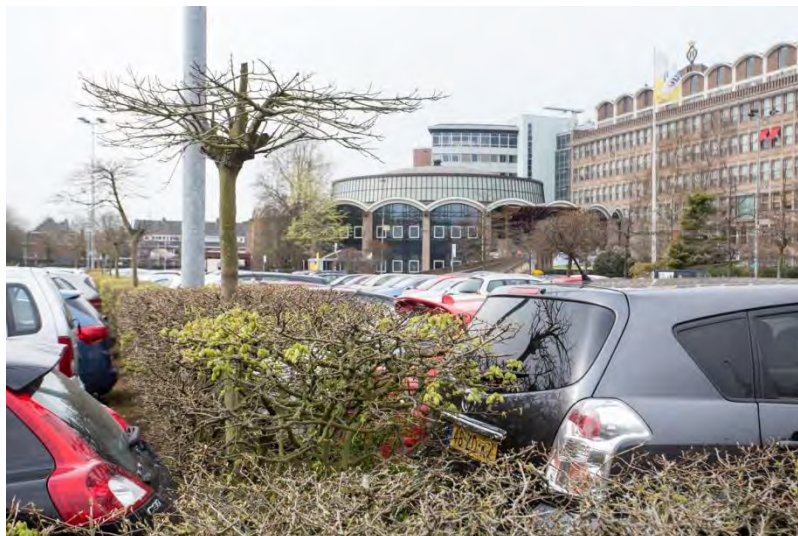
Het parkeerterrein is, waar mogelijk, gelardeerd met groen. Dat heeft ervoor gezorgd dat het karakter van het parkeerterrein sterk gewijzigd is. De huidige toestand staat in dat opzicht ver af van het open terrein dat we kennen van later gewijzigde ontwerpen én de toestand zoals die begin jaren zestig tot stand werd gebracht. In eerste ontwerpen geniet de automobilist veel vrijheid, nu is alles tot in detail ingekaderd.

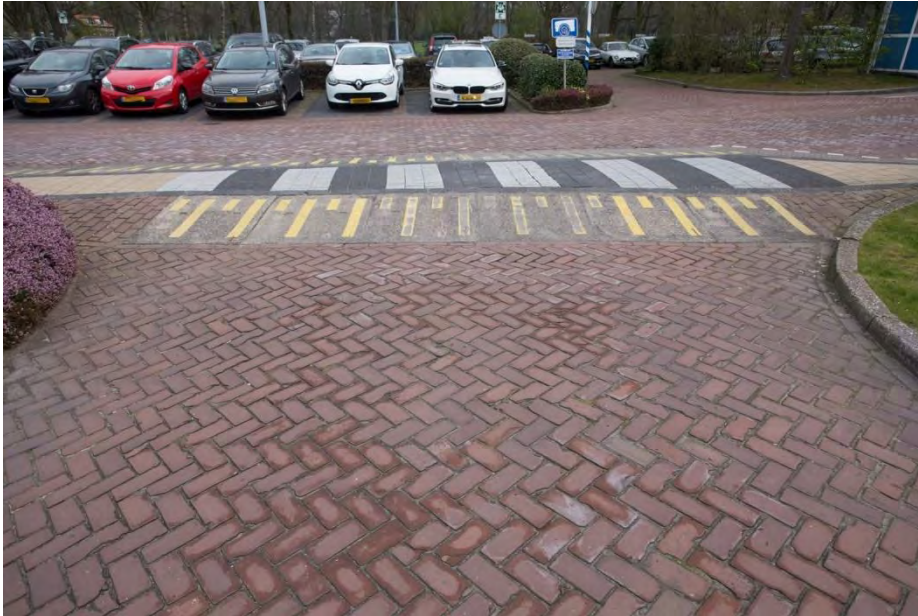
Het aantal prikkels voor de automobilist is op het parkeerterrein heel sterk toegenomen, door wegwijzers, laadpalen, bossages (die het overzicht niet groter maken, maar wel helpen om de automobilist te leiden) maar ook door aanpassingen die met het oog op verkeersveiligheid zijn gedaan in de bestrating.

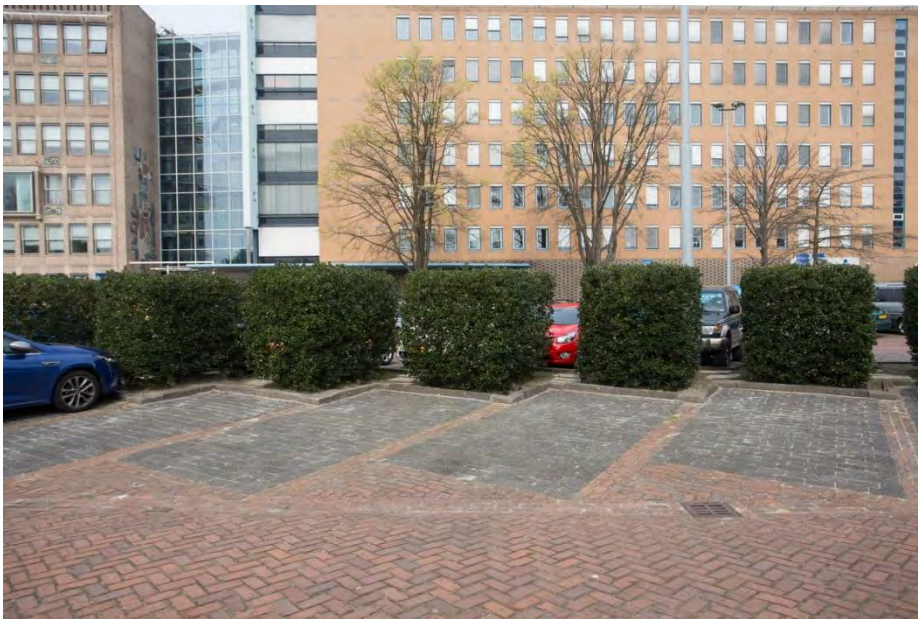
Grootste aantasting van het karakter van het oorspronkelijke gedeelte van het parkeerterrein, vormt de aanplant van bosschages en heggen. Deze maken geen deel uit van de oorspronkelijke planopzet. Visueel zorgen ze op sommige plekken (zoals op de foto) voor een onderbreking tussen terrein en gebouwen.

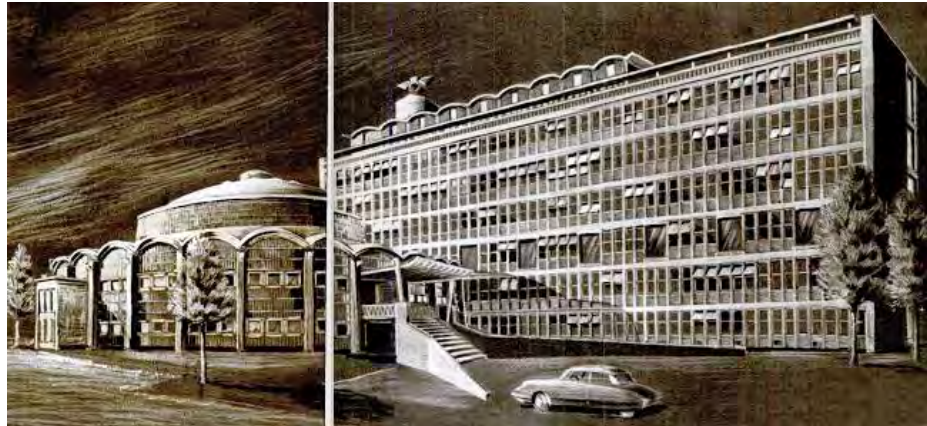
Impressie van het te bouwen complex in De Kampioen. Let op de alternatieve trap naar de rotonde.

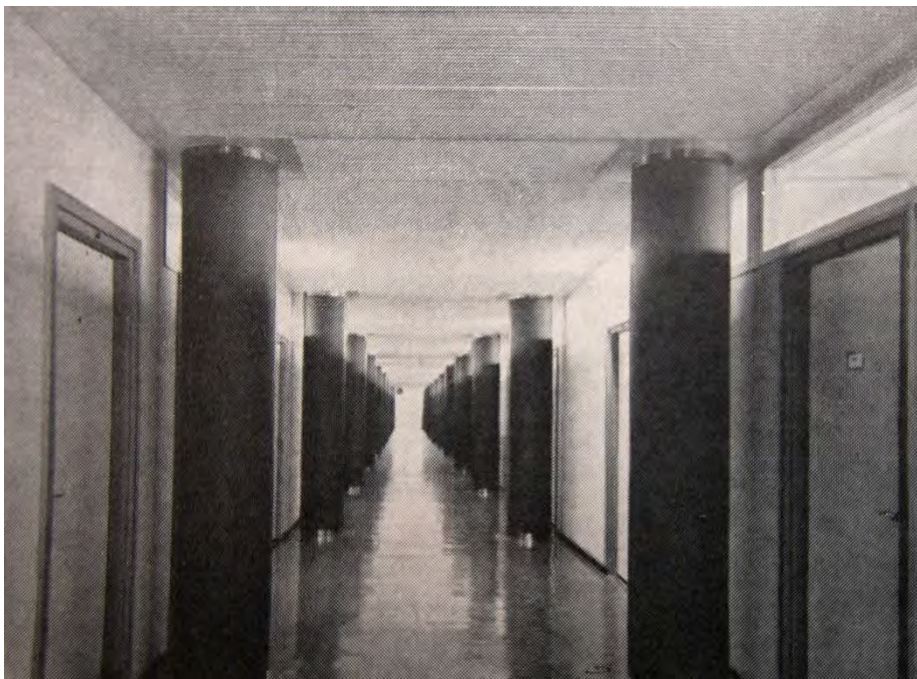
Interieuropname uit de jaren zestig waarin de soberheid (men zou ook van saaiheid kunnen spreken) van het oorspronkelijke interieur tot uiting komt.

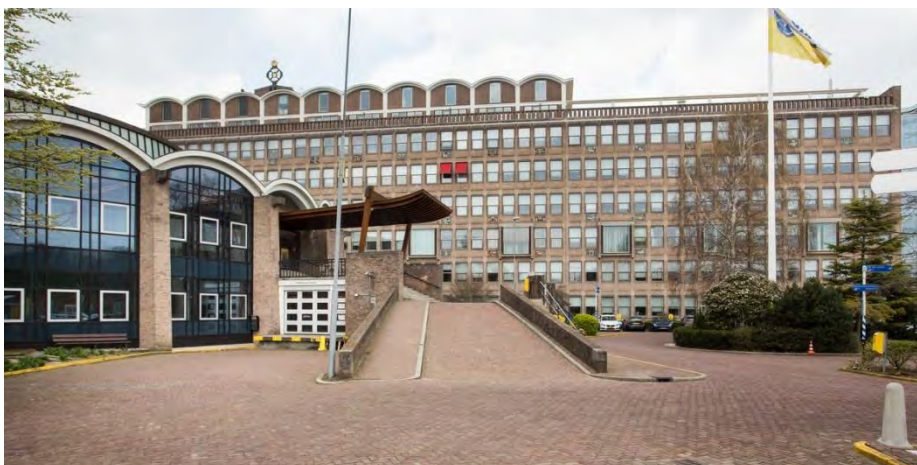
Interessant ontwerp waarbij verschillende verkeersstromen langs de rotonde leiden.

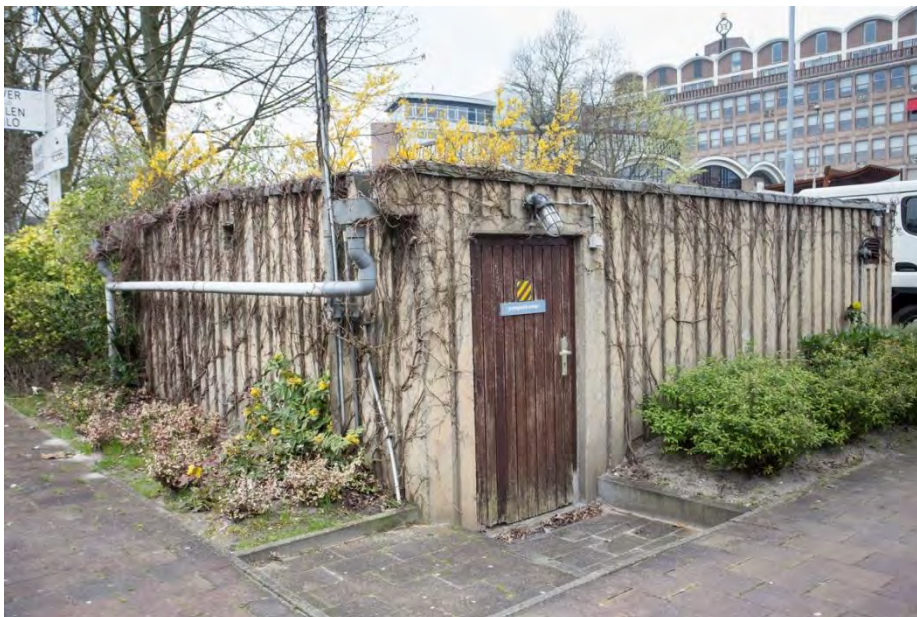
Het pompegebouw dat aanvankelijk aan de waterkant stond maar door gedeeltelijke aanplanting van de vijver nu tussen tuin en parkeerplaatsuitbreiding te vinden is.
