Rapportage asbestinventarisatie Type-A (Volledig) (conform SC-540)

De boerderij en schuren Laarderweg 40, Eemnes

SCA-code : 07-D070131.01

1 Samenvatting, aanbevelingen en conclusies

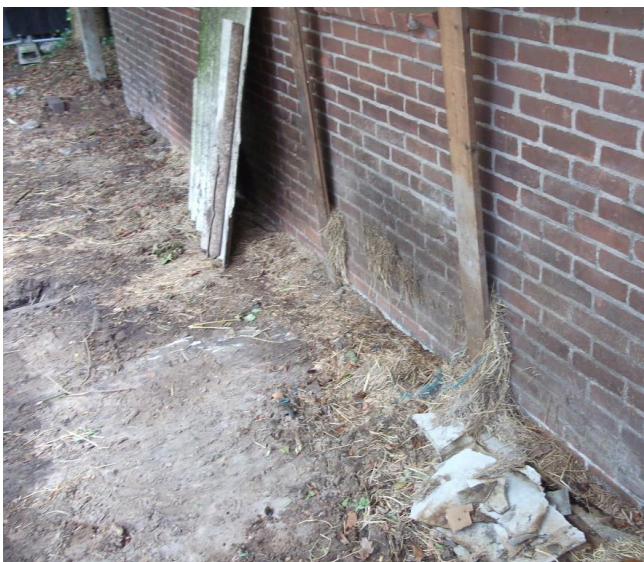
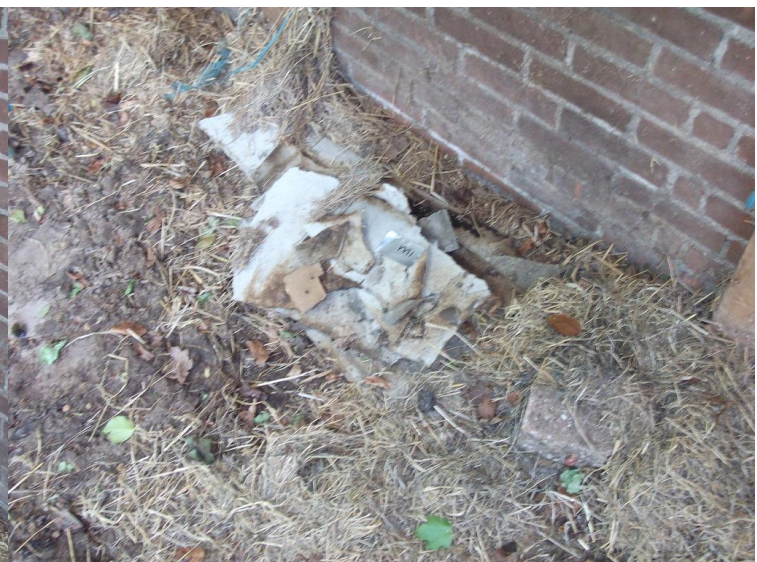
Bron 1: restanten golfplaat	
Locatie	Onder afdak schuur
Monstercode	M01
Soort materiaal	golfplaat
Asbesthoudend	ja
Asbestsoort	chrysotiel 2-5%; crocidoliet 2-5%
Hechtgebondenheid	hechtgebonden
Beschadiging	zwaar beschadigd
Graad van verwerking	sterk verweerd
Omgevingskenmerken	
Hoeveelheid	Verspreid ca. 2 m ²
Bevestiging	los
Bereikbaarheid	goed
Risicoklasse	2 buitensanering
Overige vindplaatsen

Aanbevelingen	Verhoogd risico, verspreidingsgebied is vastgesteld, sanering op korte termijn aanbevolen.
Opmerkingen	Het betreft restanten golfplaat tegen de zijkant van de boerderij

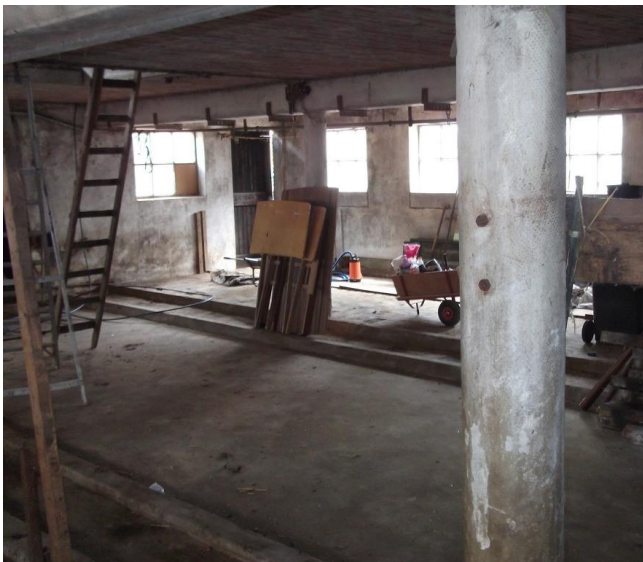
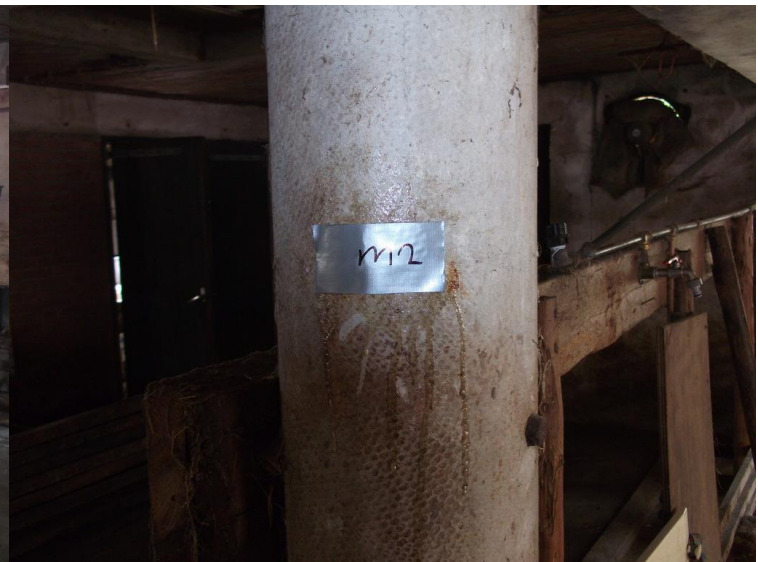
Bron 2: steunpilaar	
Locatie	schuur 4
Monstercode	M02
Soort materiaal	AC-buis
Asbesthoudend	ja
Asbestsoort	chrysotiel 10-15%
Hechtgebondenheid	hechtgebonden
Beschadiging	niet beschadigd
Graad van verwerking	niet verweerd
Omgevingskenmerken	
Hoeveelheid	4 stuks ca. 10 m ¹
Bevestiging	gestort
Bereikbaarheid	goed
Risicoklasse	2 binnensanering
Overige vindplaatsen

Aanbevelingen	Geen direct risico, bron verwijderen voorafgaand aan renovatie en/of sloop.
Opmerkingen	Betreft een steunpilaar in schuur 2

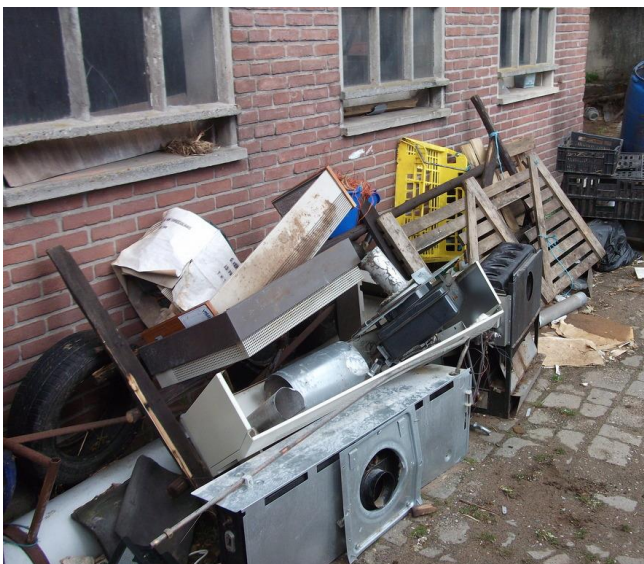
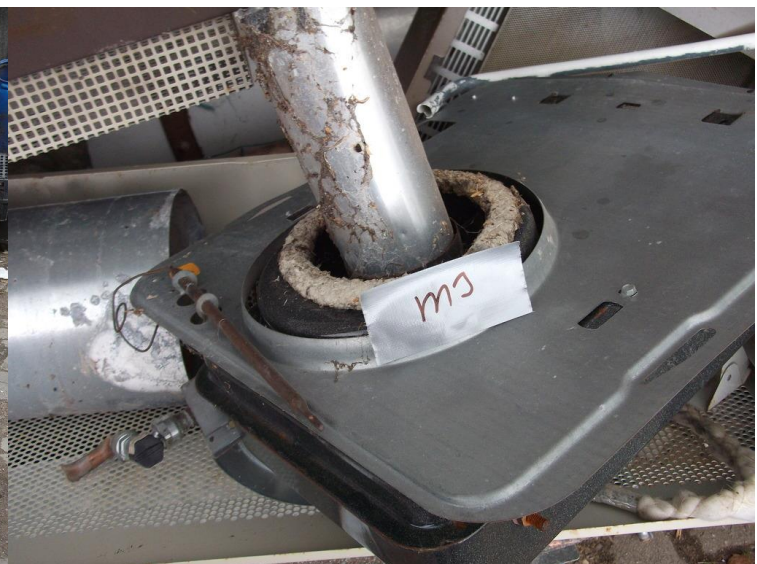
Bron 3: koord	
Locatie	buiten tegen schuur 4
Monstercode	M03
Soort materiaal	koord
Asbesthoudend	ja
Asbestsoort	chrysotiel > 60%
Hechtgebondenheid	niet-hechtgebonden
Beschadiging	zwaar beschadigd
Graad van verwerking	sterk verweerd
Omgevingskenmerken	
Hoeveelheid	verspreid over 16 m ²
Bevestiging	Losliggens en geklemd
Bereikbaarheid	goed
Risicoklasse	2 buitensanering
Overige vindplaatsen	tegen gevelwoning

Aanbevelingen	Verhoogd risico, verspreidingsgebied is vastgesteld, sanering op korte termijn aanbevolen.
Opmerkingen	Betreft restanten koord los buiten en nog geklemd om de bovenstaande kachels. Geadviseerd wordt om de aanwezige kachels welke zich binnen het aangegeven gebied bevinden allemaal als asbesthoudend te beschouwen en als zodanig te

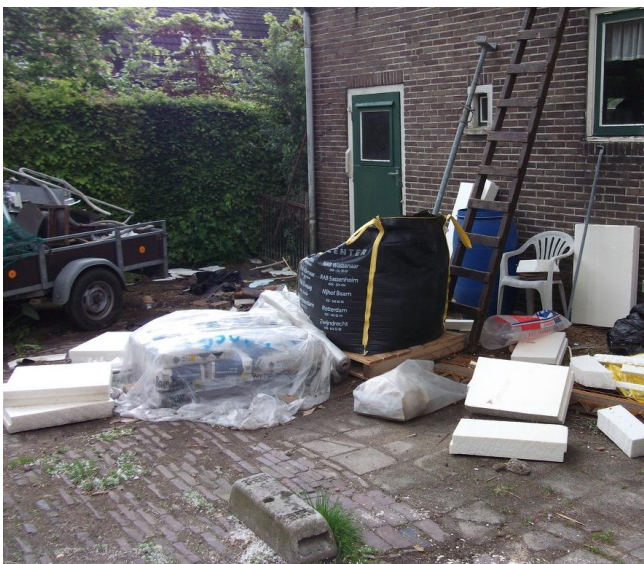
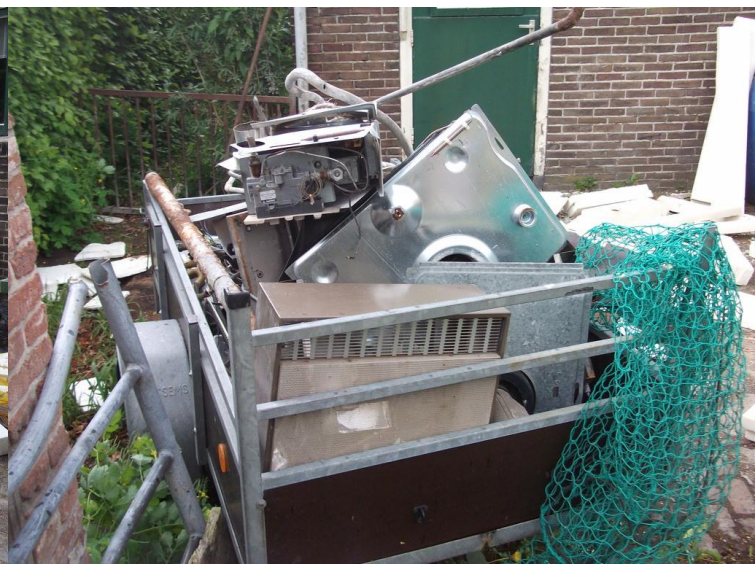
Bron 4: koord + diversen	
Locatie	tegen woning
Monstercode	M03
Soort materiaal	koord + diversen
Asbesthoudend	ja
Asbestsoort	chrysotiel > 60%
Hechtgebondenheid	niet-hechtgebonden
Beschadiging	zwaar beschadigd
Graad van verwerking	sterk verweerd
Omgevingskenmerken	
Hoeveelheid	verspreid over 50 m ²
Bevestiging	geklemd/ los
Bereikbaarheid	goed
Risicoklasse	2 buitensanering
Overige vindplaatsen

Aanbevelingen	Verhoogd risico, verspreidingsgebied is vastgesteld, sanering op korte termijn aanbevolen.
Opmerkingen	Betreft diverse losse kachels met koord welke verspreid op de grond liggen. Geadviseerd wordt alle kachels en losse koorden binnen het gebied als asbesthoudend te beschouwen en deze als asbesthoudend materiaal te saneren en

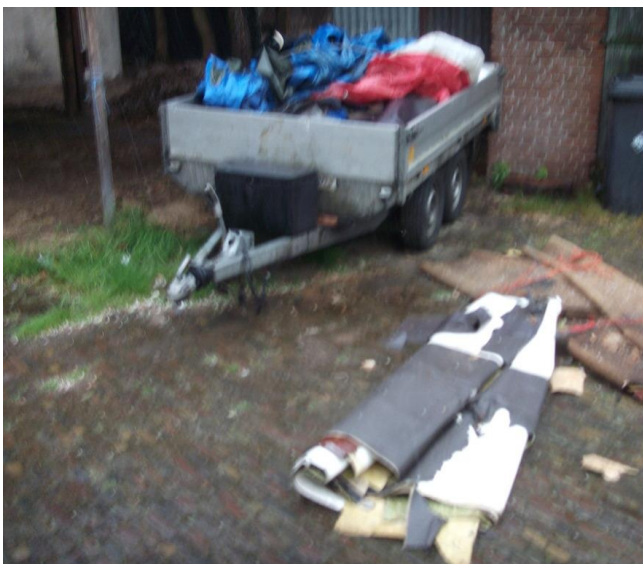
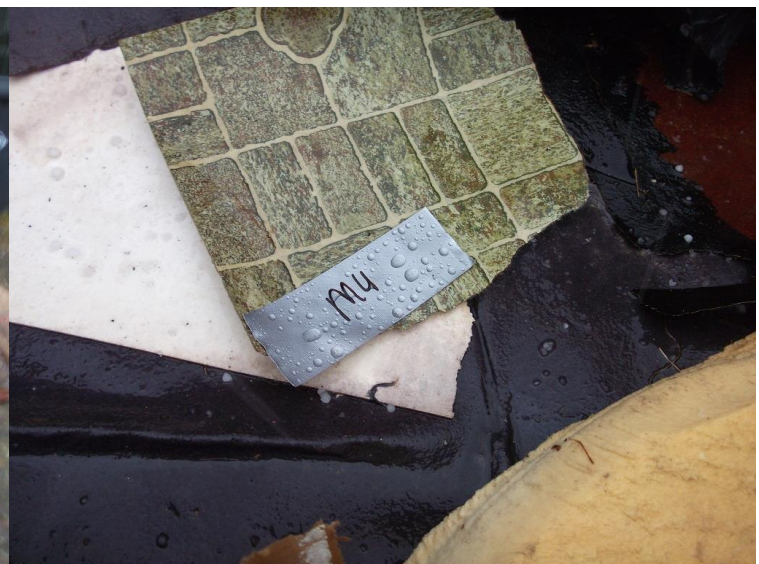
Bron 5: zeil	
Locatie	open naast aanhanger
Monstercode	M04
Soort materiaal	zeil
Asbesthoudend	nee
Asbestsoort	N.v.t < 0,1% (geen)
Hechtgebondenheid	n.v.t
Beschadiging	n.v.t
Graad van verwerking	n.v.t
Omgevingskenmerken	
Hoeveelheid	ca 1 m ³
Bevestiging	los
Bereikbaarheid	n.v.t
Risicoklasse	n.v.t
Overige vindplaatsen

Aanbevelingen	N.v.t. (geen asbest)
Opmerkingen	Betreft los zeil wat na analyse geen asbest blijkt te bevatten.

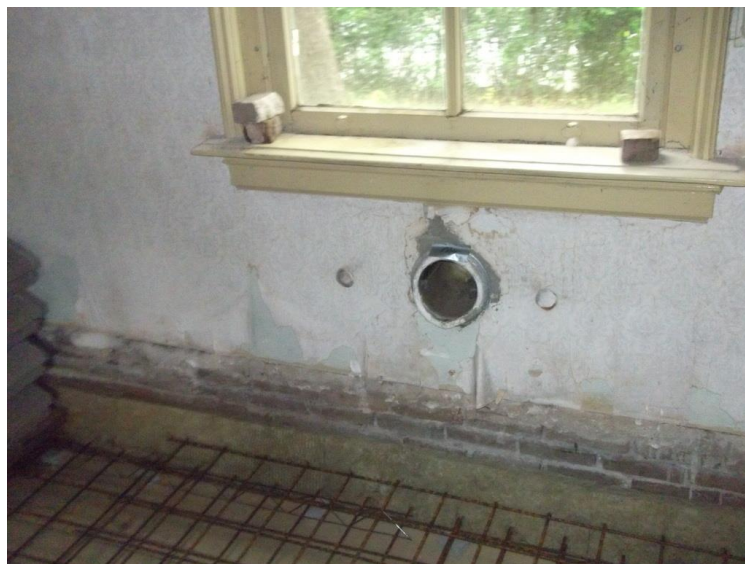
foto 24

Bron 6: koord om doorvoer	
Locatie	woning
Monstercode	M05
Soort materiaal	koord
Asbesthoudend	nee
Asbestsoort	N.v.t < 0,1% (geen)
Hechtgebondenheid	n.v.t
Beschadiging	n.v.t
Graad van verwerking	n.v.t
Omgevingskenmerken	
Hoeveelheid	1 stuks
Bevestiging	onbekend
Bereikbaarheid	n.v.t
Risicoklasse	n.v.t
Overige vindplaatsen

Aanbevelingen	N.v.t. (geen asbest)
Opmerkingen	Betreft het koord aan de linkerzijde aan de voorzijde van de woning.

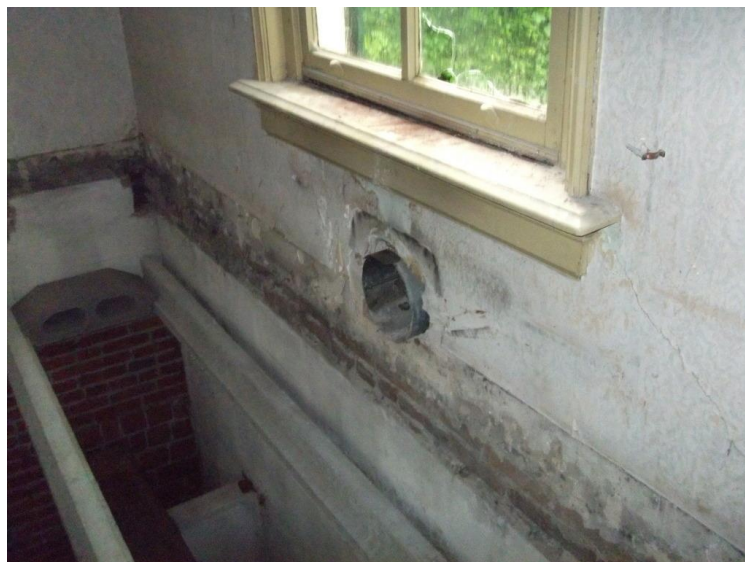
foto 25

Bron 7: koord om doorvoer	
Locatie	woning
Monstercode	M06
Soort materiaal	koord
Asbesthoudend	nee
Asbestsoort	N.v.t < 0,1% (geen)
Hechtgebondenheid	n.v.t
Beschadiging	n.v.t
Graad van verwerking	n.v.t
Omgevingskenmerken	
Hoeveelheid	1 stuks
Bevestiging	onbekend
Bereikbaarheid	n.v.t
Risicoklasse	n.v.t
Overige vindplaatsen

Aanbevelingen	N.v.t. (geen asbest)
Opmerkingen	Betreft het koord aan de rechterzijde aan de voorzijde van de woning.

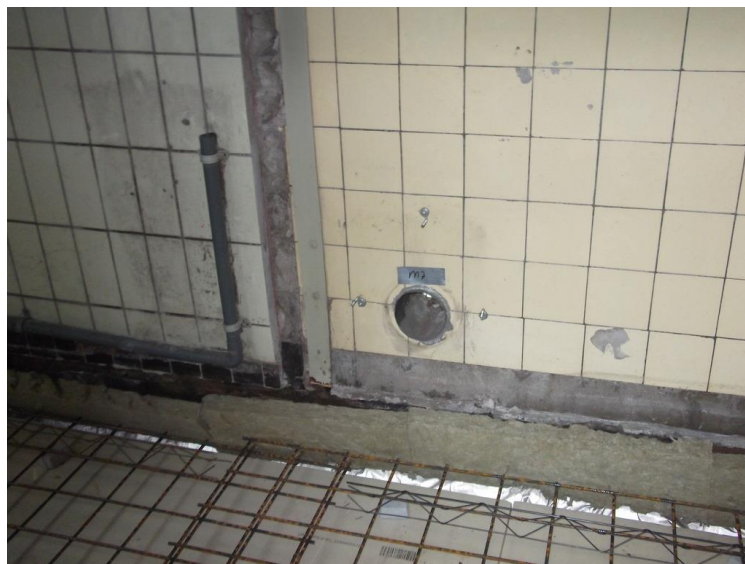
foto 26

Bron 8: koord om doorvoer	
Locatie	woning
Monstercode	M07
Soort materiaal	koord
Asbesthoudend	ja
Asbestsoort	chrysotiel > 60%
Hechtgebondenheid	niet-hechtgebonden
Beschadiging	zwaar beschadigd
Graad van verwerking	matig verweerd
Omgevingskenmerken	
Hoeveelheid	1 stuks
Bevestiging	Geklemd
Bereikbaarheid	goed
Risicoklasse	3 binnensanering
Overige vindplaatsen

Aanbevelingen	Geen direct risico, bron verwijderen voorafgaand aan renovatie en/of sloop. Verhoogd risico, verspreidingsgebied is vastgesteld, sanering op korte termijn aanbevolen.
Opmerkingen	Betreft het koord aan de linkerzijde aan de achterzijde van de woning

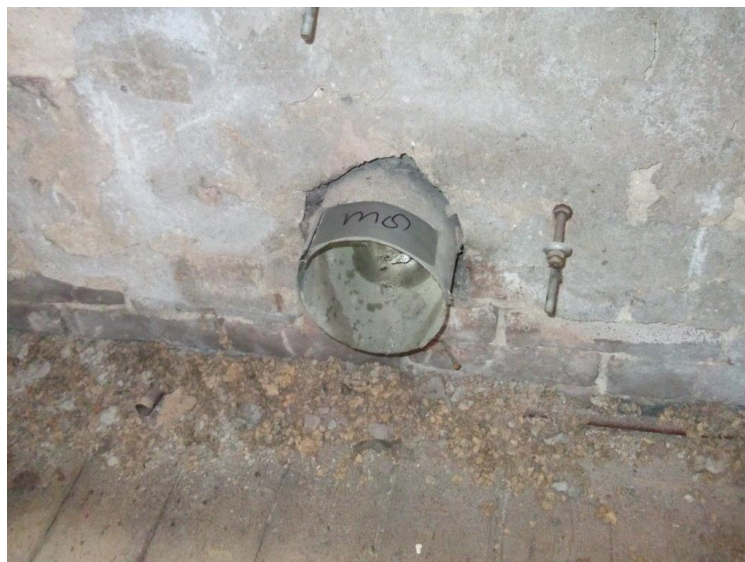
foto 27

Bron 9: koord om doorvoer	
Locatie	woning
Monstercode	M08
Soort materiaal	koord
Asbesthoudend	ja
Asbestsoort	chrysotiel > 60%
Hechtgebondenheid	niet-hechtgebonden
Beschadiging	zwaar beschadigd
Graad van verwerking	matig verweerd
Omgevingskenmerken	
Hoeveelheid	1 stuks
Bevestiging	geklemd
Bereikbaarheid	goed
Risicoklasse	3 binnensanering
Overige vindplaatsen

Aanbevelingen	Verhoogd risico, verspreidingsgebied is vastgesteld, sanering op korte termijn aanbevolen.
Opmerkingen	Betreft koord aan de voorzijde van de woning linkerzijde

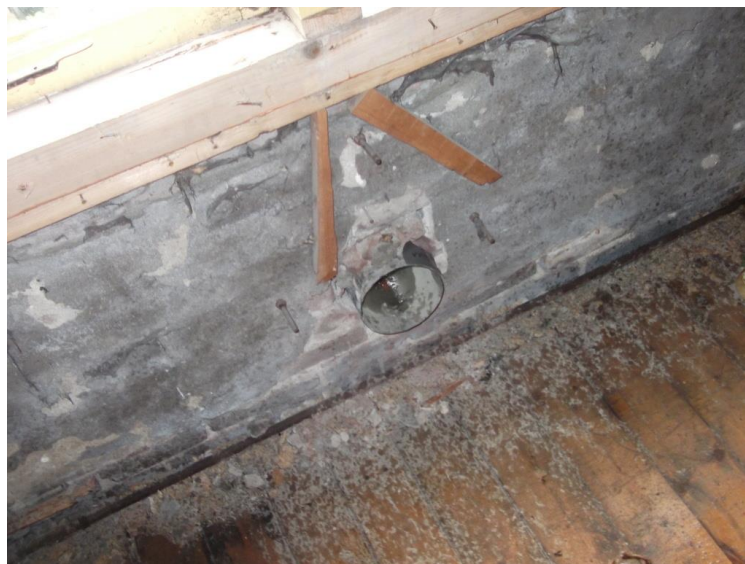
foto 28

Bron 10: koord om doorvoer	
Locatie	woning
Monstercode	M09
Soort materiaal	koord
Asbesthoudend	ja
Asbestsoort	chrysotiel > 60%
Hechtgebondenheid	niet-hechtgebonden
Beschadiging	licht beschadigd
Graad van verwerking	matig verweerd
Omgevingskenmerken	
Hoeveelheid	1 stuks
Bevestiging	Geklemd
Bereikbaarheid	goed
Risicoklasse	3 binnensanering
Overige vindplaatsen

Aanbevelingen	Verhoogd risico, verspreidingsgebied is vastgesteld, sanering op korte termijn aanbevolen.
Opmerkingen	Betreft het koord aan de linkerzijde aan de voorkant van de woning op de verdieping
