Verkennend bodemonderzoek aan de
Laarderweg 40 te Eemnes

Projectnummer : BO18048
Datum : 2 maart 2018

VERKENNEND BODEMONDERZOEK

Locatie : Laarderweg 40
3755 AP EEMNESOpgesteld door : Milieutechniek ZVS Eemnes BV
Postbus 49
3755 ZG EEMNES

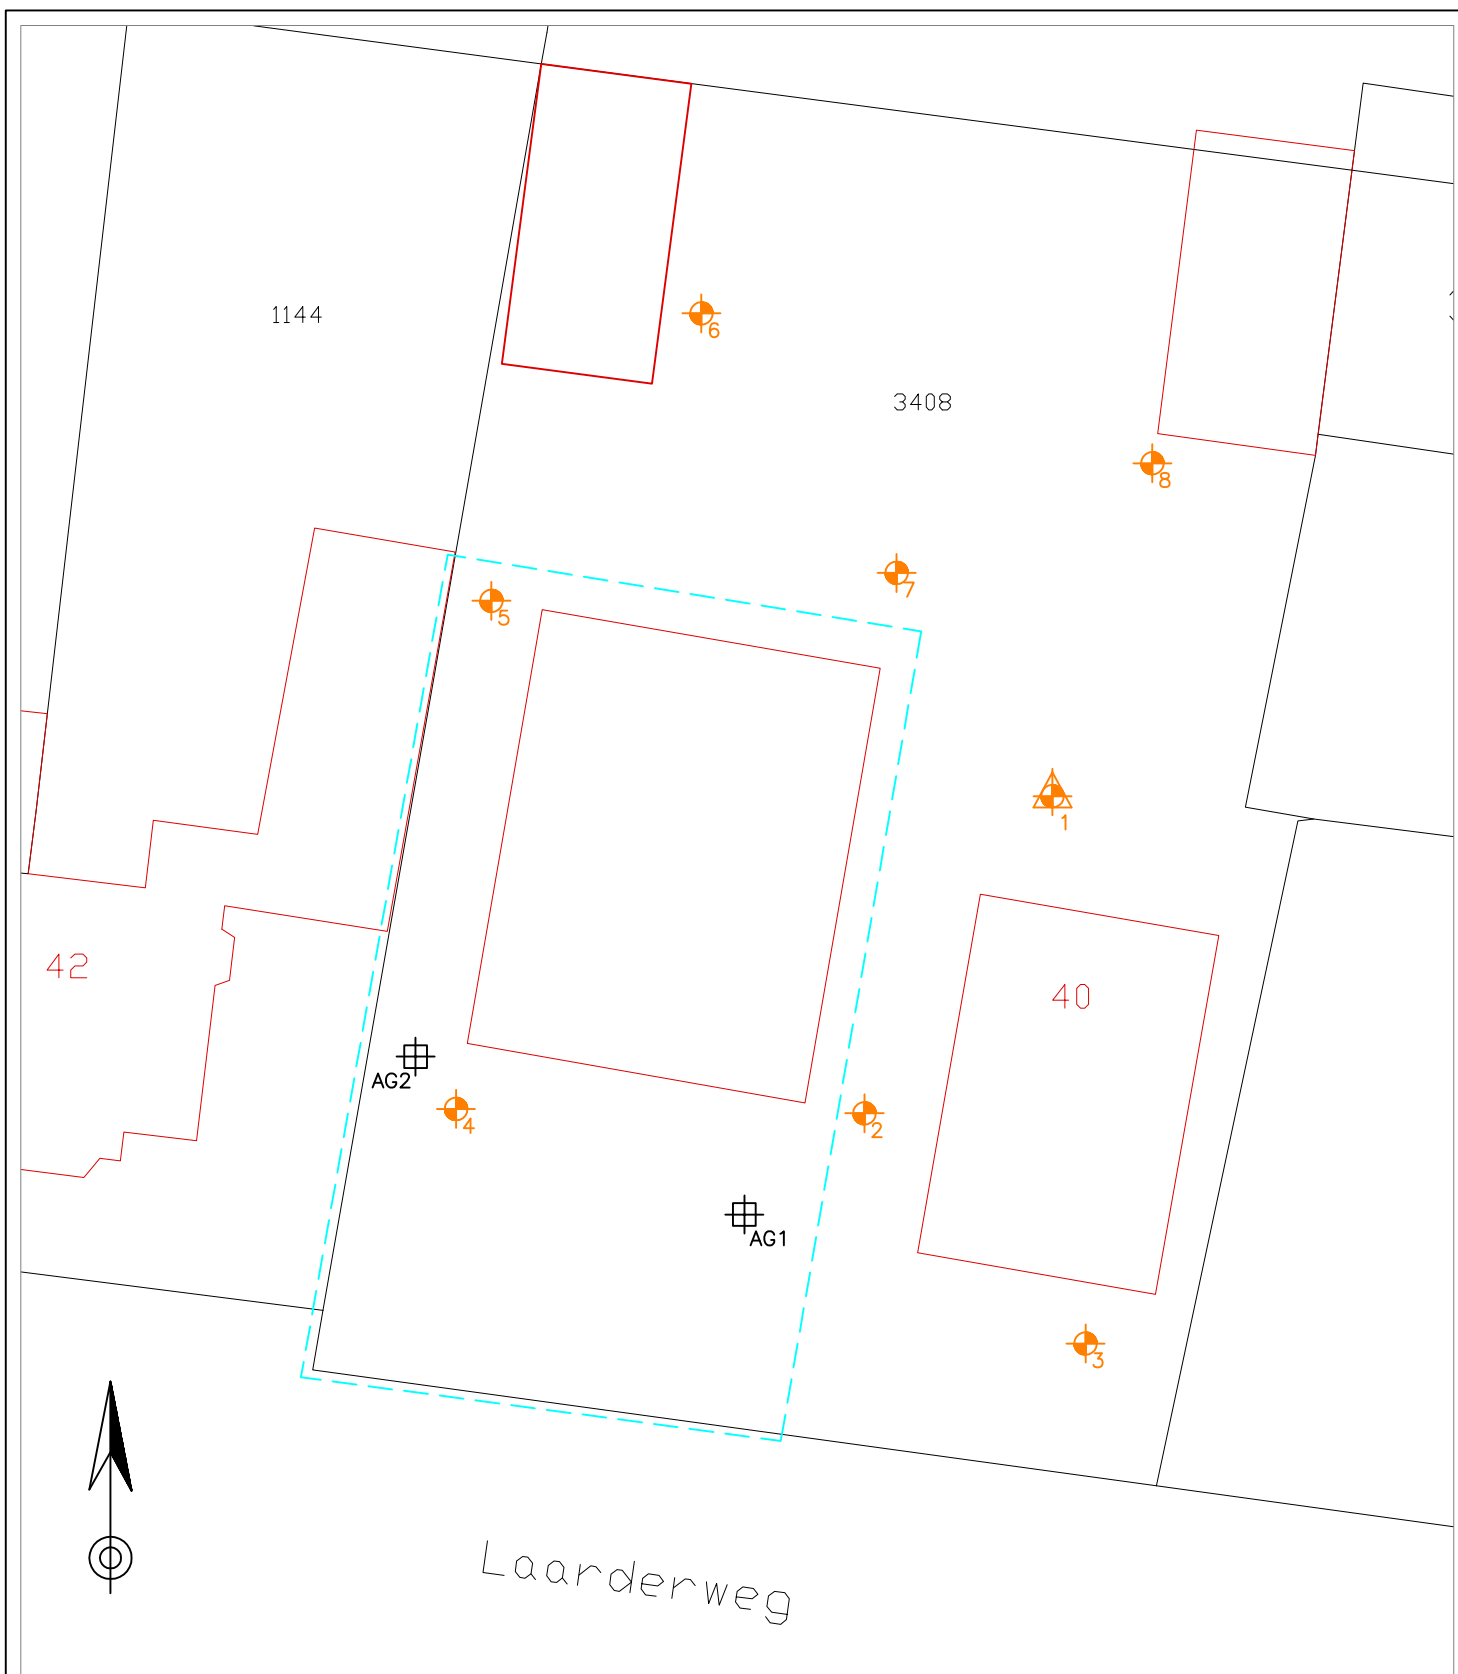
- Meetpunten -

De meetpunten zijn weergegeven in bijlage 2. De bodemprofielen staan beschreven in bijlage 3. Het samengestelde mengmonster is geconserveerd, waarna ze naar het laboratorium zijn gebracht.

Inspectiegat
-

AG1
-
