### **Activiteitenplan sloop complexen 417, 422.01 en 422.02, Steenwijkerwold**

Ontheffingsaanvraag ruimtelijke ingrepen Wet natuurbescherming

| Projectcode | Datum | Status |
|---|---|---|
| 20-107 & 20-108 | 2 maart 2021 | Definitief |

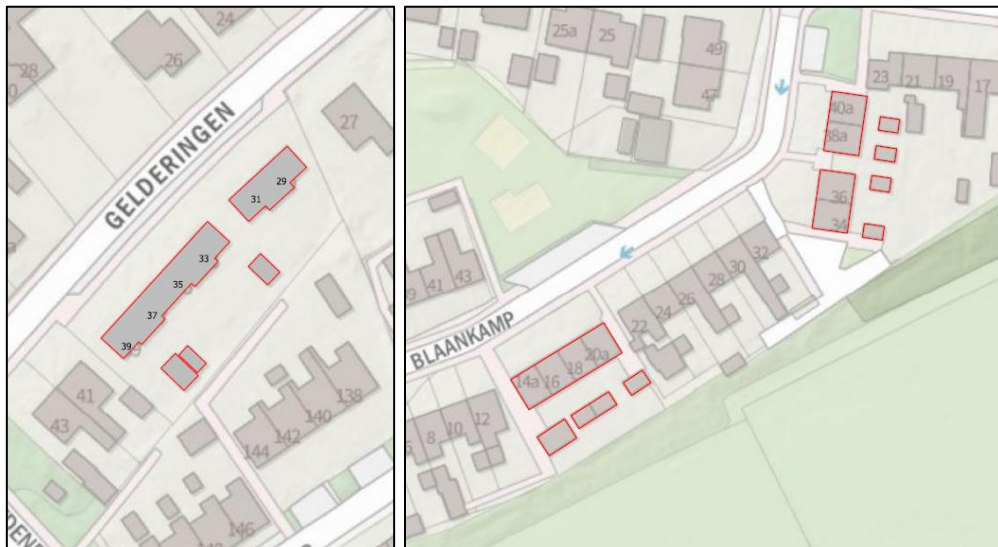
**Figuur 1.1** Links: complex 417 aan de straat Gelderingen. Rechts: complexen 422.1 en 422.2 aan de straat Blaankamp. Bron kaartondergrond: PDOK.

Woonconcept is voornemens de woningen binnen de complexen 417, 422.01 en 422.02 in Steenwijkerwold te slopen (zie figuur 1.1). Het betreft de volgende adressen: Blaankamp 14, 14a, 16, 16a, 18, 18a, 20, 20a, 34, 34a, 36, 36a, 38, 38a, 40 en 40a en Gelderingen 29, 31, 33, 35, 37 en 39. Het projectgebied betreft zes seniorenwoningen (inclusief bergingen) aan de Gelderingen en zes duplexwoningen (inclusief bergingen) aan de Blaankamp (zie figuur 1.2). Ook de tuinen van deze woningen worden verwijderd.

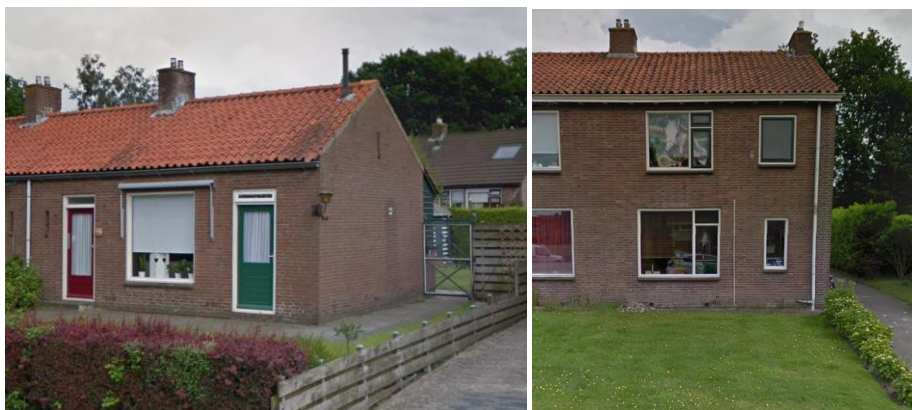
**Figuur 1.2** Impressie van de te slopen woningen. Links: seniorenwoningen aan de Gelderingen. Rechts: duplexwoningen aan de Blaankamp.

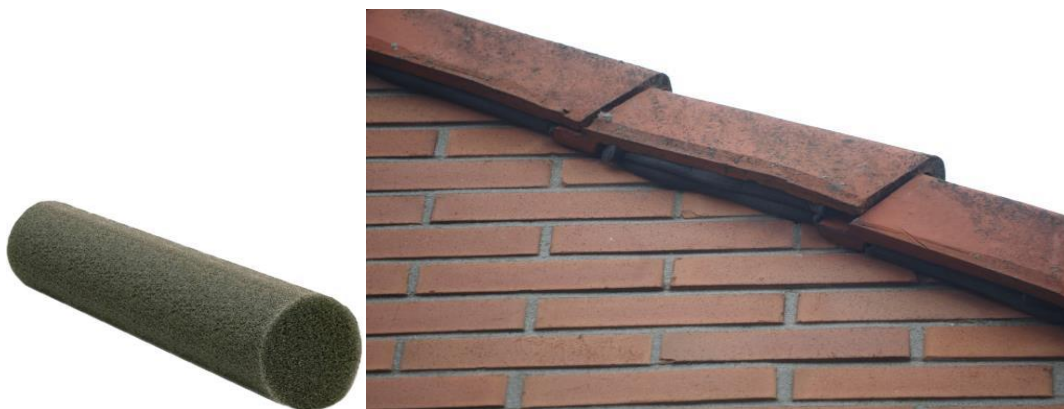
**Figuur 6.1** Voorbeeld van rugvulling te gebruiken om gaten en kieren op te vullen. Bron: Ecogroen.

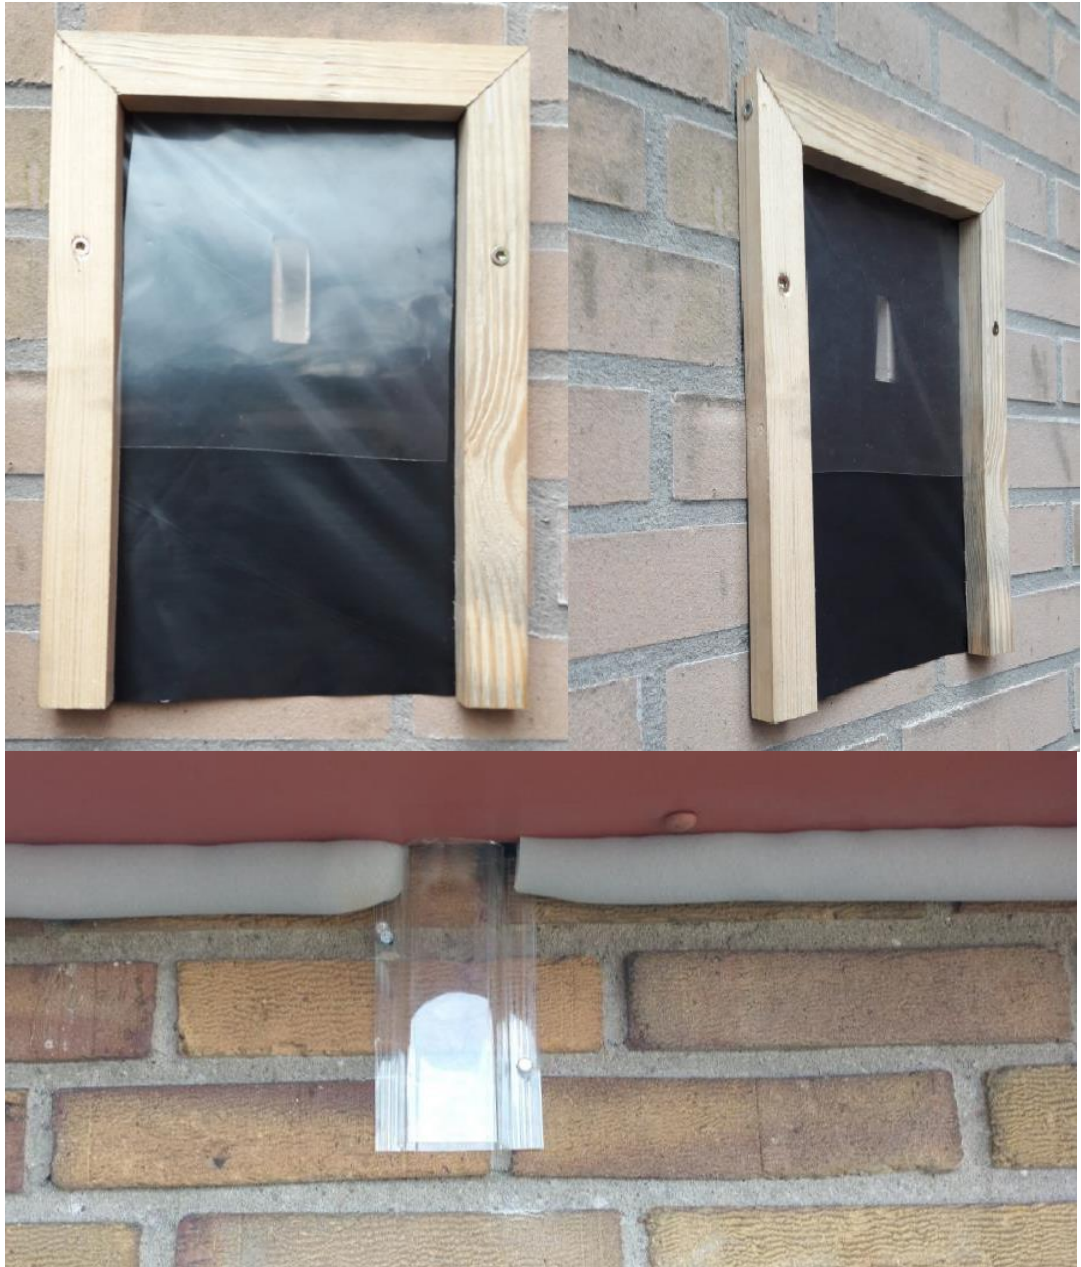
**Figuur 6.2** Boven: detailfoto vleermuisflap bij open stootvoeg. Onder: detailfoto vleermuisoker bij open stootvoeg (voorbeeld). Bron: Ecogroen.

De sloopwerkzaamheden vinden plaats nadat de woningen ongeschikt zijn gemaakt voor vleermuizen (en vogels). Het ongeschikt maken gebeurt in de actieve periode van vleermuizen. Voorafgaand aan de werkzaamheden worden alle woningen (zowel de daken als de spouwmuren) ongeschikt gemaakt voor vleermuizen (en vogels) door gebruik te maken van o.a. vleermuisflaps (zie paragraaf 6.1.3).
