Beleidsmetingen Rijswijk 2020

In opdracht van Gemeente Rijswijk, Beleidsmetingen Rijswijk 2020 | iFocus – Cyber groep| Datum: 27-11-2020

Beleidsmeting

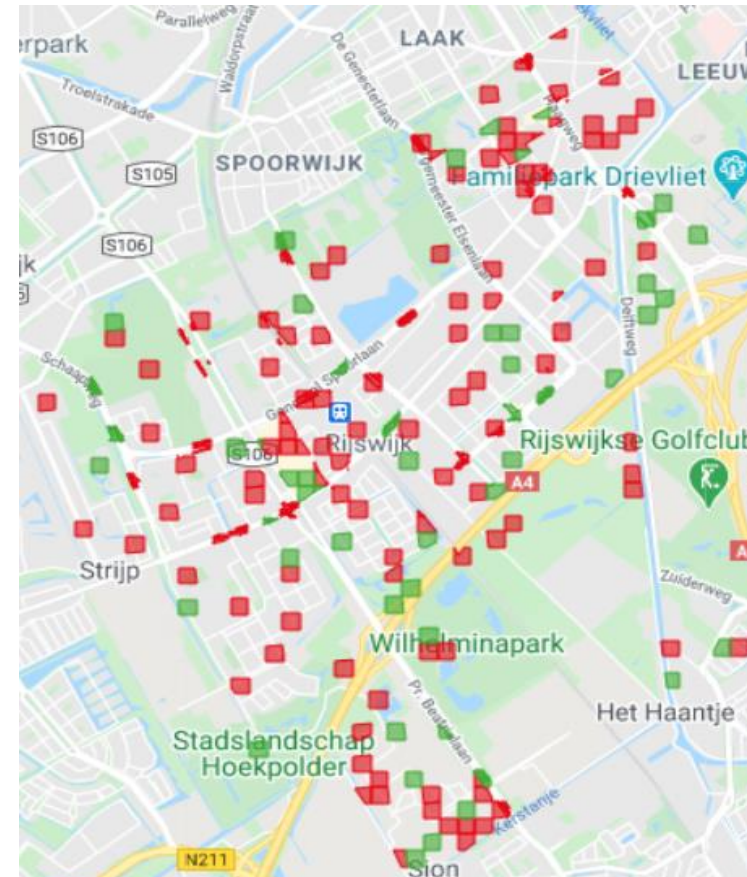
Meetlocaties Q4

- Meten van 175 willekeurige meetlocaties in de gemeente.
- De meetlocaties zijn rasters van 100 x 100 meter (conform CROW).
- De meting uitvoeren volgens de methodiek van een beleidsmeting uit de KOR 2018. In elke meetlocatie is het meetvak, meetelement of meetstrook met de laagste kwaliteit beoordeeld.

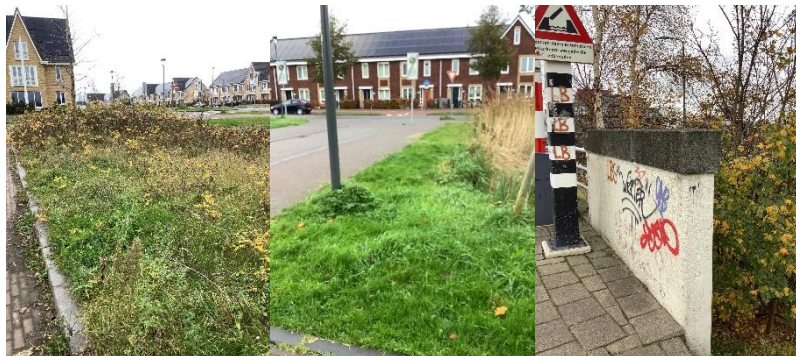
Per beeldmeetlat

Hiernaast ziet u een grafiek per beeldmeetlat voor de meting uit november 2020. Deze grafiek is gesorteerd van hoogste percentage incidenten naar laagste percentage incidenten.

Er zijn 10 beeldmeetlatten die meer dan 10% incidenten laten zien. Dit zijn:

- Groen-boom-waterlot
- Groen-gras en kruidachtigen-grasveld-grashoogte
- Kunstwerken-groot en klein kunstwerk-beplakking en graffiti
- Verharding-onkruid rondom obstakels
- Groen-beplanting-onkruid
- Groen-gras en kruidachtigen-grashoogte rondom obstakels en bomen
- Meubilair-bevuiling
- Meubilair-afvalbak-vullingsgraad
- Meubilair-verkeersvoorziening-verlichting-bevuiling
- Groen-boom-takvrije zone wegtype 6-7 (voet- en fietspad)

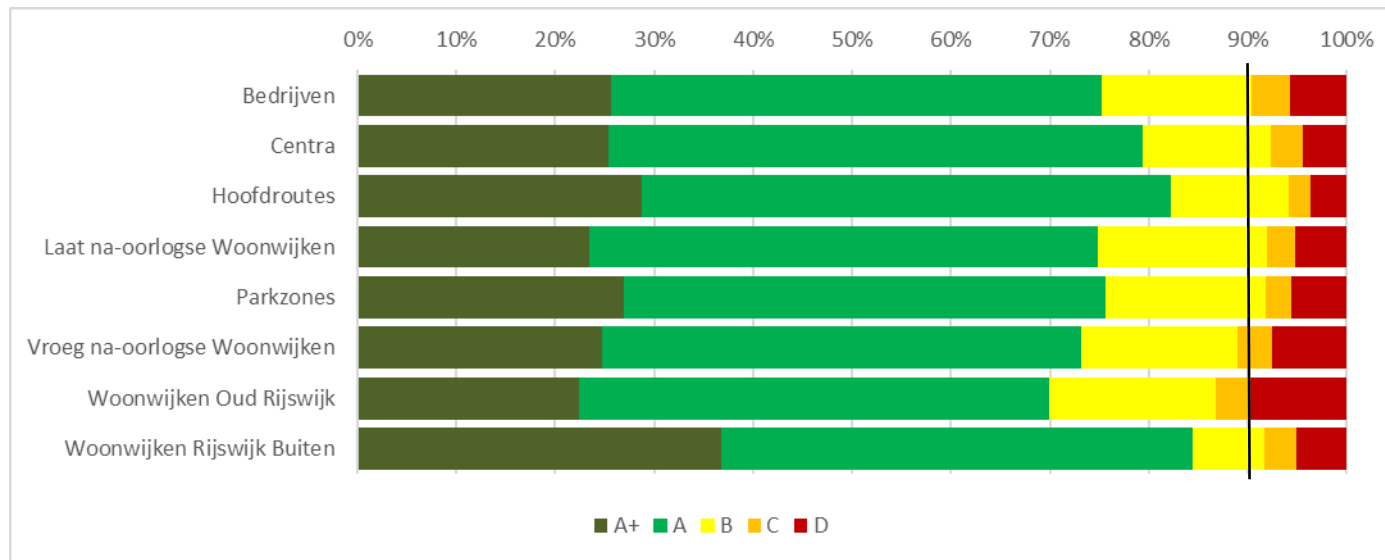
Per functioneel gebied

De kwaliteit komt in zes van de acht gebieden uit op een B-niveau. Alleen de gebieden Vroeg na-oorlogse woonwijken en Woonwijken Oud Rijswijk halen deze kwaliteit niet en scoren een C-niveau.

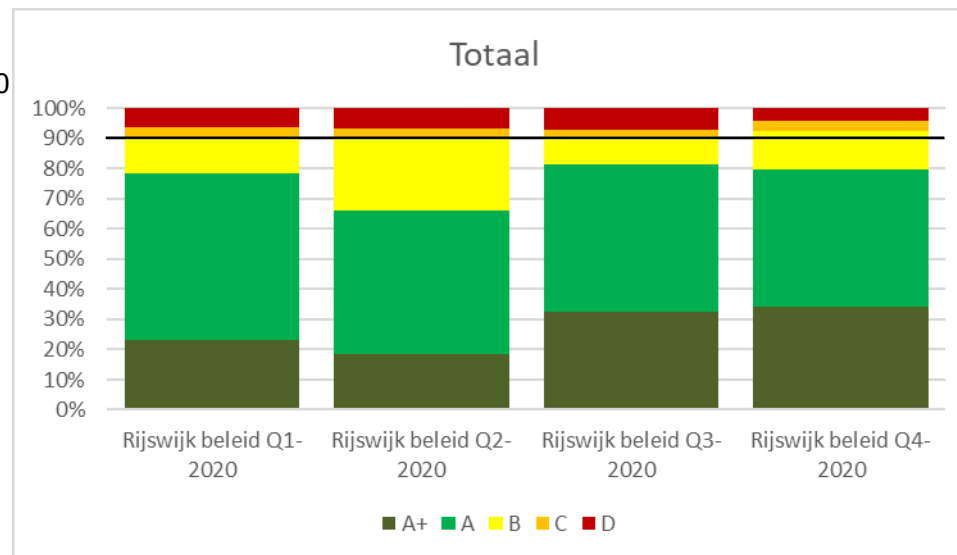
Deze tabel toont hoe de resultaten van de verschillende metingen in 2020 zich tot elkaar verhouden.

Gedurende 2020 zien we redelijk stabiel beeld.

In de laatste meting zien we een afname van het aantal D-scores. In de eerste drie metingen balanceert de kwaliteit op de grens van een B en een C-niveau. In de vierde meting is een verbetering te zien, waarbij het percentage D-scores met 2 á 3% is afgenomen t.o.v. de eerdere drie metingen.

De tabel laat de resultaten over het geheel zien (alle beeldmeetlatten samen) worden met elkaar vergeleken.

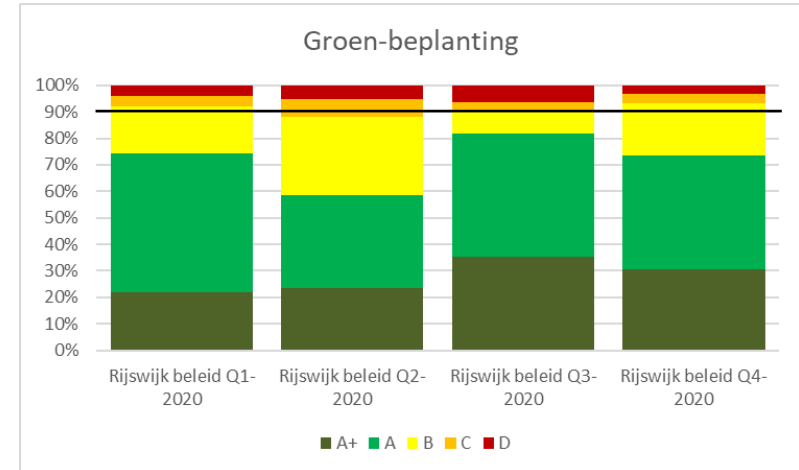
Groen-beplanting

In deze groep is te zien dat de kwaliteit in Q2 het laagst is, met een C-niveau. In Q3 en Q4 zien we een geleidelijke afname van het percentage C- en D-scores. Het hoogste percentage A+ en A-scores is in Q3 gemeten.

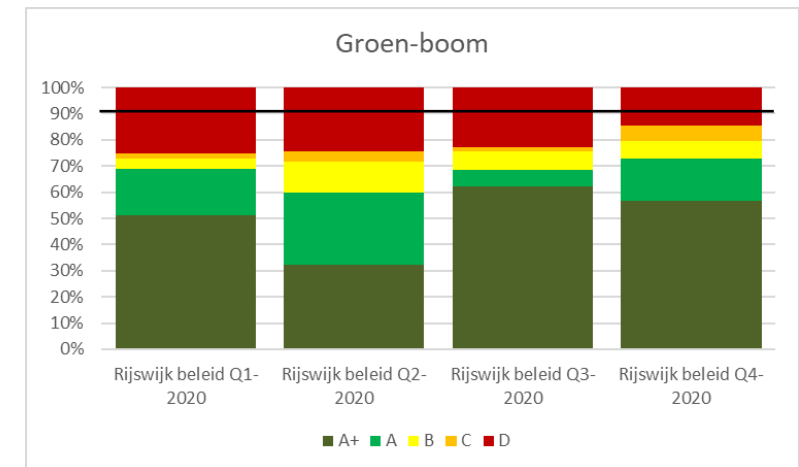
Groen-boom scoort over het gehele jaar laag. In alle metingen komt deze groep op een D-niveau uit. Dit is voornamelijk te wijten aan de beeldmeetlat Groen-boom-waterlot. Ook zien we hoge percentages A+-scores. Dit komt door de beeldmeetlat 'takvrije zone'. Deze beeldmeetlat heeft praktisch gezien maar één criterium. Als hieraan voldaan wordt scoort de beeldmeetlat een A+, als hier niet aan voldaan wordt scoort de beeldmeetlat een D. Dit resulteert in hoge percentages A+-scores.

Zo is gedurende het hele jaar veel waterlot aangetroffen. Ook is de takvrije zone langs voetpaden en soms fietspaden onvoldoende.

Een extra snoeironde is aan te bevelen.

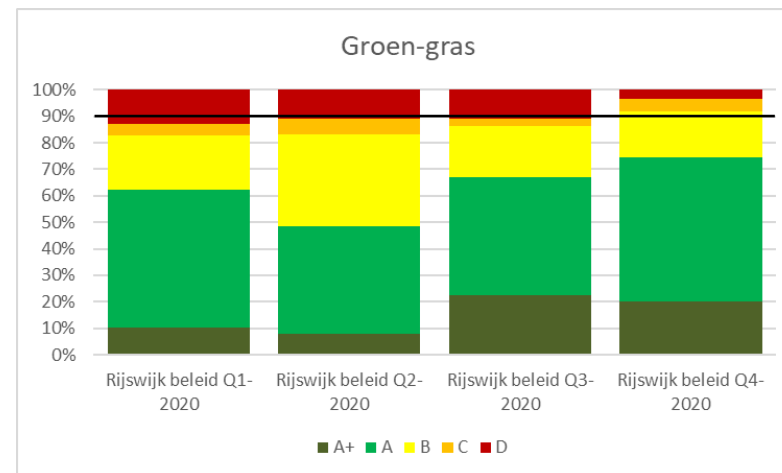
Groen-gras

In deze groep zien we in de eerste drie metingen lage scores. In Q1 t/m Q3 komt de kwaliteit uit op een D-niveau. Dit lijkt voornamelijk met grashoogte samen te hangen. In de vierde meting komt de kwaliteit uit op een B-niveau. Ook zien we tussen Q2 en Q4 en toename van het percentage A+ en A-scores.

Denk bijvoorbeeld aan de grashoogte. Sommige (brede)bermen/ taluds/oevers en grote grasvelden in wijken en parken worden nu als gazon gemaaid, maar hebben te hoog gras voor 'gazon'. Overweeg ten gunste van de biodiversiteit om bepaalde grasvelden ecologisch te gaan maaien (bloemrijk gras). De grashoogte is dan minder van belang. Het advies is om dergelijke aspecten beleidsmatig op te pakken.

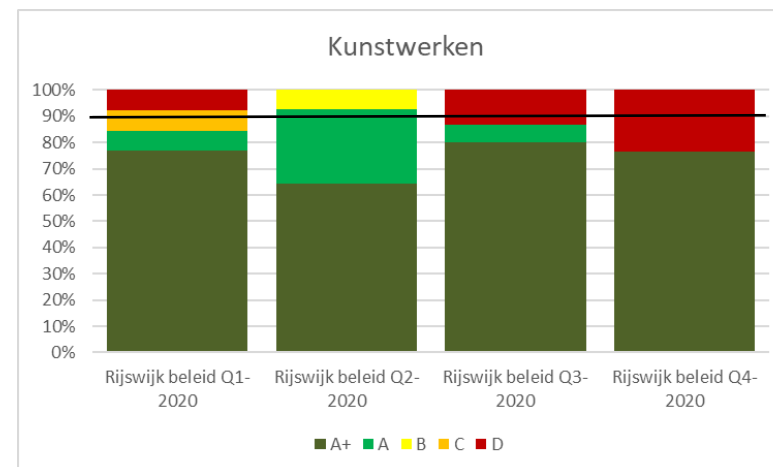
Kunstwerken

Deze groep laat een wisselend beeld zien. Dit komt doordat deze groep uit slechts één beeldmeetlat bestaat, beplakking en graffiti op (civiele) kunstwerken en omdat deze beeldmeetlat per meting gemiddeld 15 keer is aangetroffen. Dit betekent dat enkele lage scores al voor grote verschuivingen in de gemeten kwaliteit kunnen zorgen. In de laatste meting is het hoge percentage incidenten gemeten, waarbij op 4 van de 17 locaties een D score is aangetroffen.

Dit geldt ook voor het onkruid rondom obstakels en graffiti op kunstwerken.

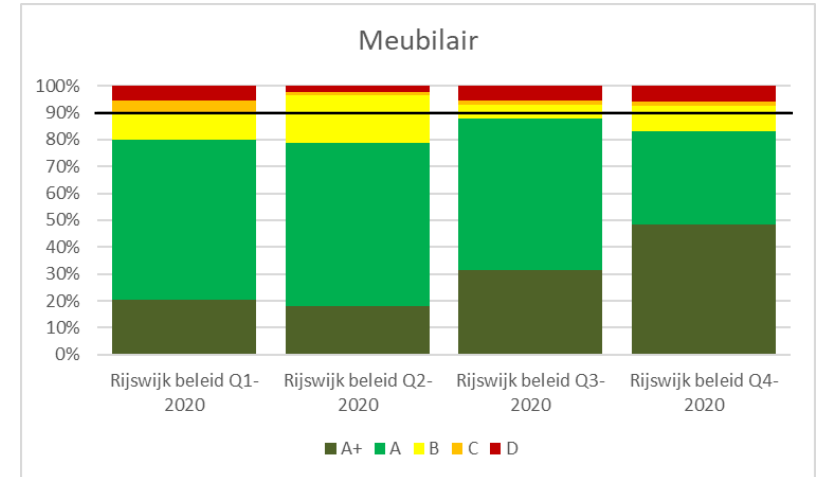
De kwaliteit in de groep Meubilair fluctueert enigszins. De meting in Q1 komt op een C-niveau uit. De oorzaak hiervan is waarschijnlijk dat in Q1 ook technische beeldmeetlatten zijn gemeten, waarbij voornamelijk scheefstand van meubilair de kwaliteit negatief beïnvloed. In Q4 valt de toename van het percentage A+-scores op.

Meubilair staat scheef, het gaat vooral om de palen en de borden.

Geef voorrang aan een extra onderhoudsronde van de verkeersborden in verband met de veiligheid.

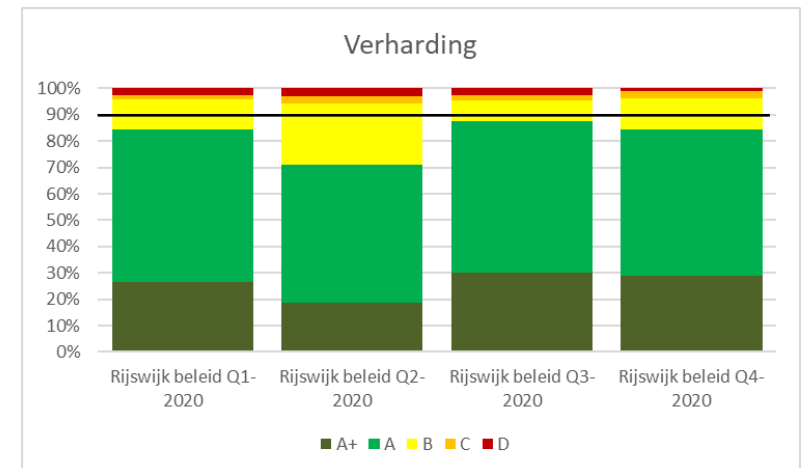
Het kwaliteitsniveau van Verharding laat een zeer stabiel beeld zien. De scores per meting zijn bijna identiek. Alleen in Q2 wordt een afname van het percentage A+-scores en een toename van het percentage B-scores waargenomen.
