# Verkennend asbest in bodemonderzoek

Huurlingsedam 64 te Wijchen

Projectnummer 2020-0295

9 juni 2022

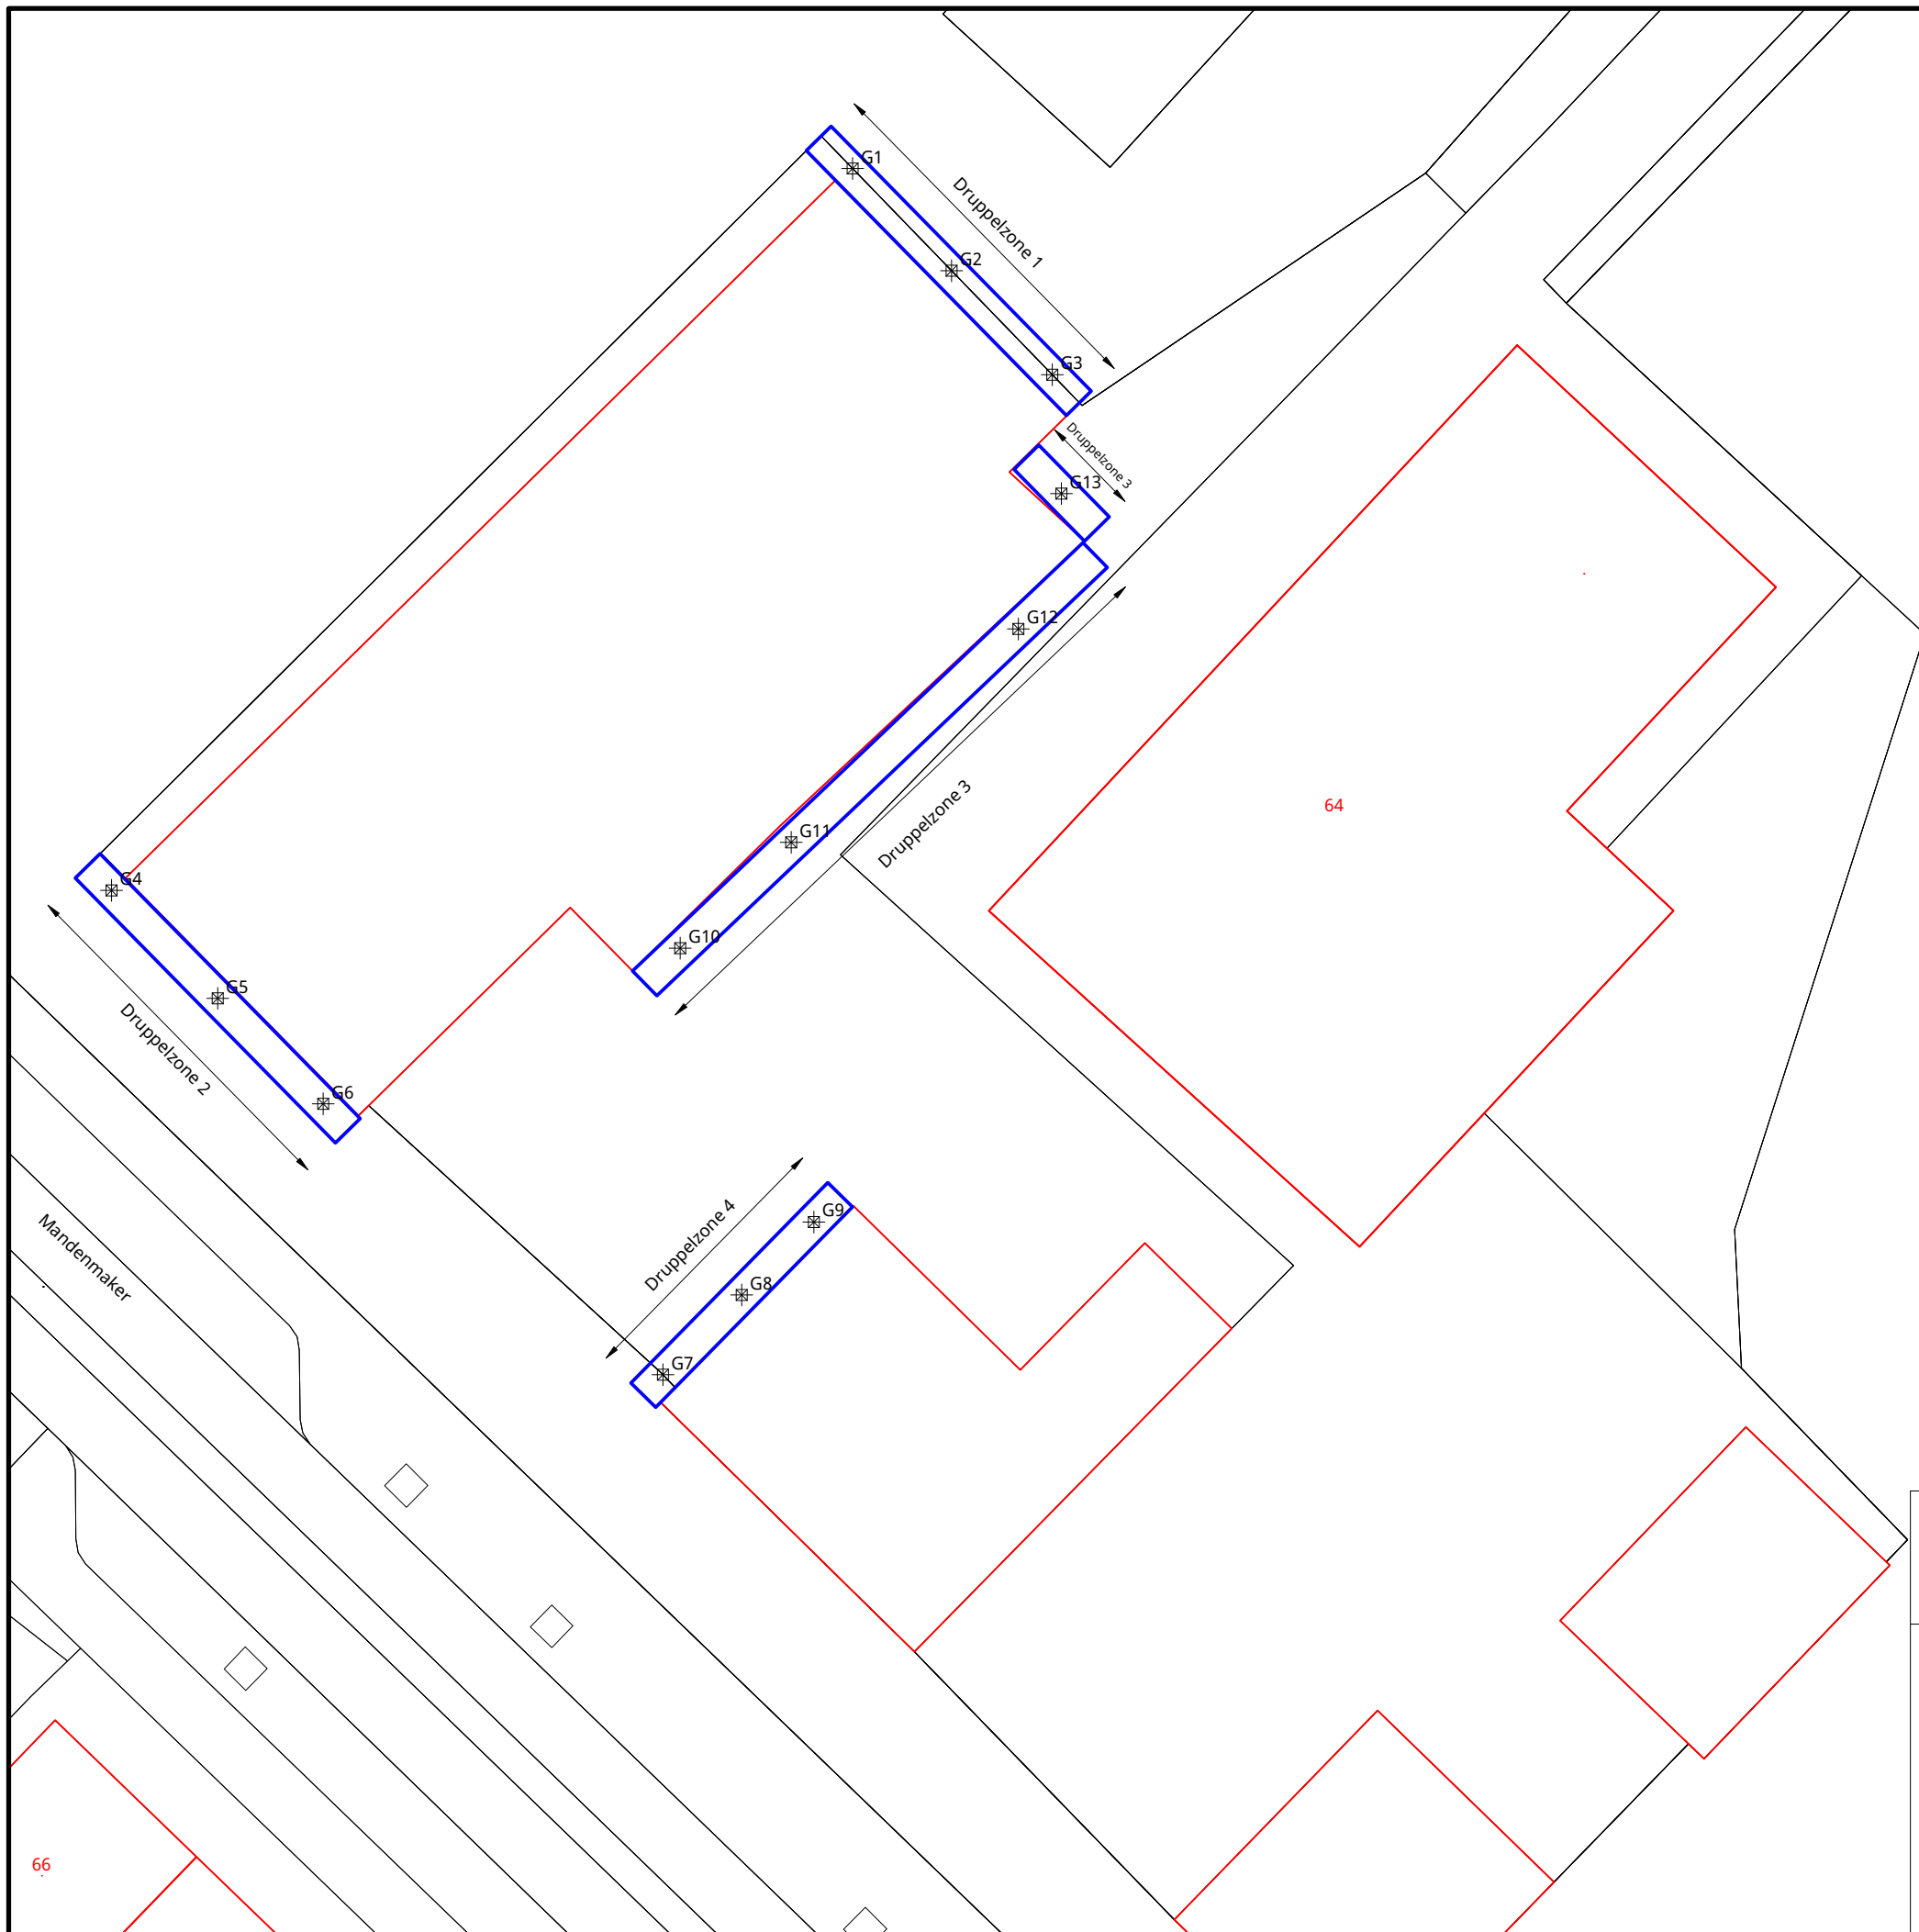
## Bijlage 2. Situatietekening

Vervolgens zijn in totaal dertien gaten gegraven conform tabel 3.1 met een afmeting van 0,3x0,3x0,2 meter (lxbxd). De posities van de onderzoekpunten en codering van de druppelzones zijn op de tekening in bijlage 2 weergegeven.

- Onderzoekslocatie
- Perceelgrens
- Bebouwing
