# ANALYSE BOMKRATERS - RIJSWIJK ZUID

# NAOORLOGSE VERANDERINGEN

## GEBEURTENISSENKAART

# GEBEURTENISSENKAART

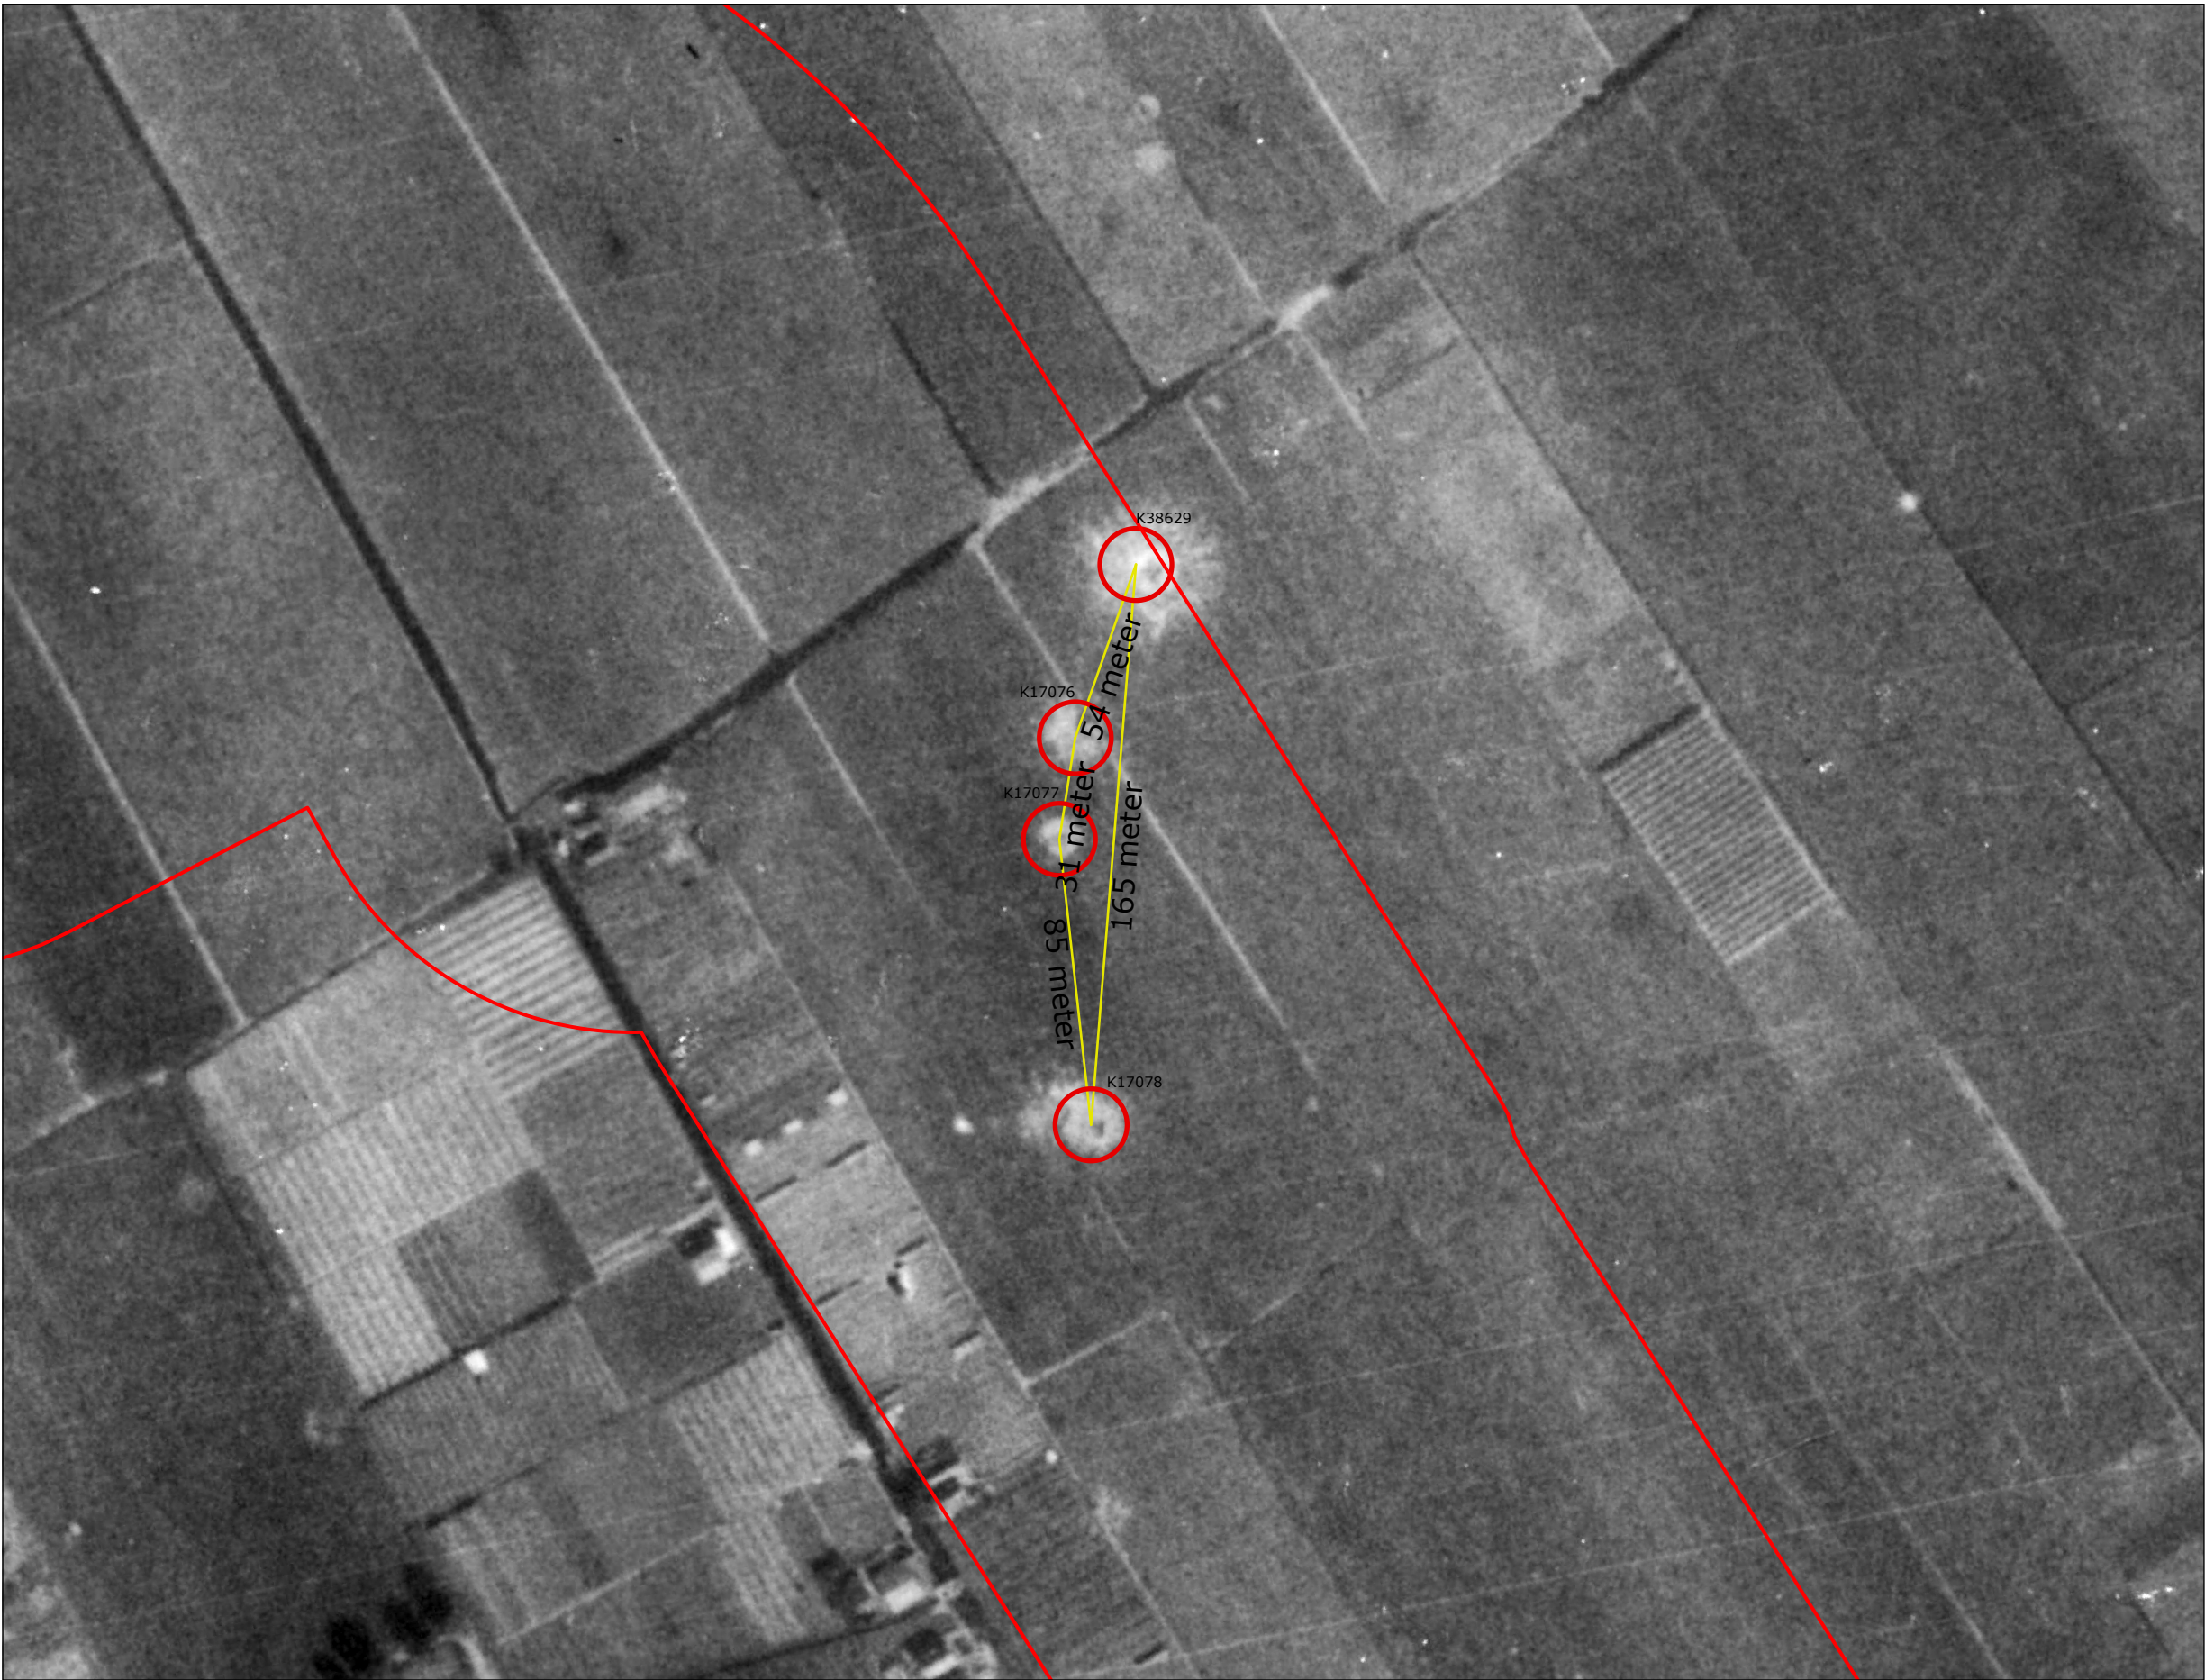
| HISTORISCH FEIT | | | | | LOCATIE | | OMSCHRIJVING FEIT | | | | | | AFBAKENINGSANALYSE | | | | |
|---|---|---|---|---|---|---|---|---|---|---|---|---|---|---|---|---|---|
| 1-9-1941 | | Luchtfotoverkenning uitgevoerd | Brits | RAF | Rijswijk | Noord, zuid | Luchtfotoarchief | NCAP, nrs. T-504-32, 332, 652 | | B | 4 | K17076<br>K17077<br>K17078<br>K38629 | Er zijn vier bomkraters waargenomen in het onderzoeksgebied te Sion. De kraters hebben een onderlinge afstand van 85 meter, 31 meter en 54 meter (van zuid naar noord). De kraters zijn tussen 5 juli 1941 en 1 september 1941 ontstaan. | Verdacht. Het door afwerpmunitie getroffen gebied is verdacht op OO. AVG heeft op basis van de CS-VROO-02 (Afbakening lineair patroon - stickbombardement) een gebied afgebakend dat verdacht is op OO. Het betreft een zijwaartse afwijking van 16 meter rondom de middellijn tussen de twee uiterste bomkraters (inclusief 50 meter vanwege de maximale onderlinge afstand), plus een afbakening van nogmaals 16 meter (32 meter), plus 4 meter vanwege de luchtfotoafwijking. Afwerpmunitie kan in het verdachte gebied worden aangetroffen tot een maximale conusweerstand van 10 MPa met een minimale laagdikte van 1 meter. | Kraterlijn + 50 m, plus 32 m, plus 4 m | 1 m - 10MPa | B1 |

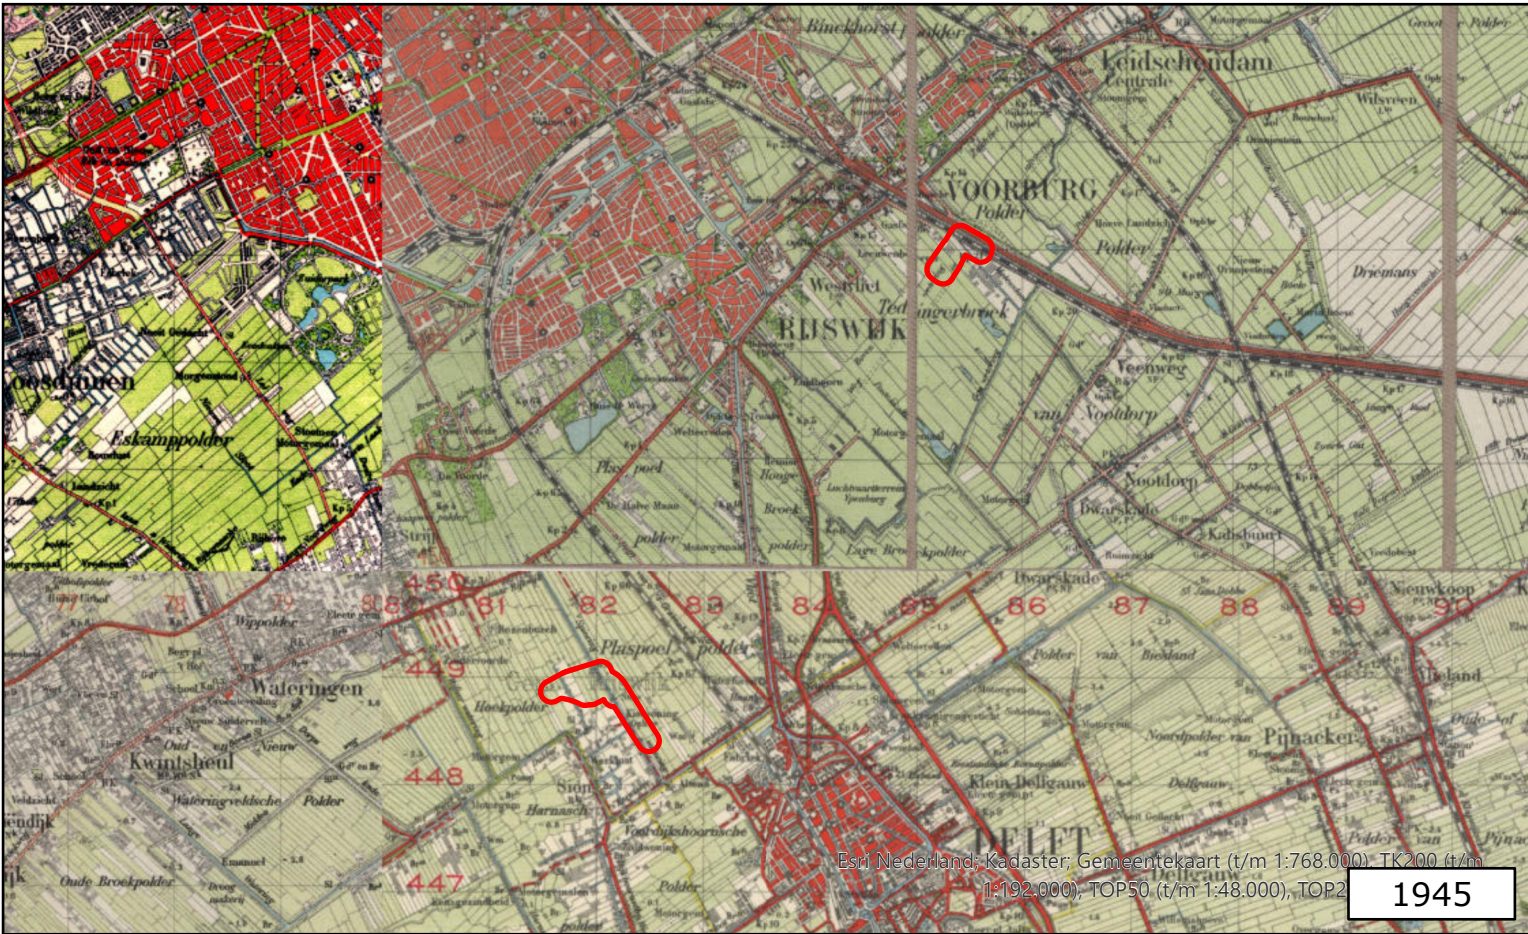
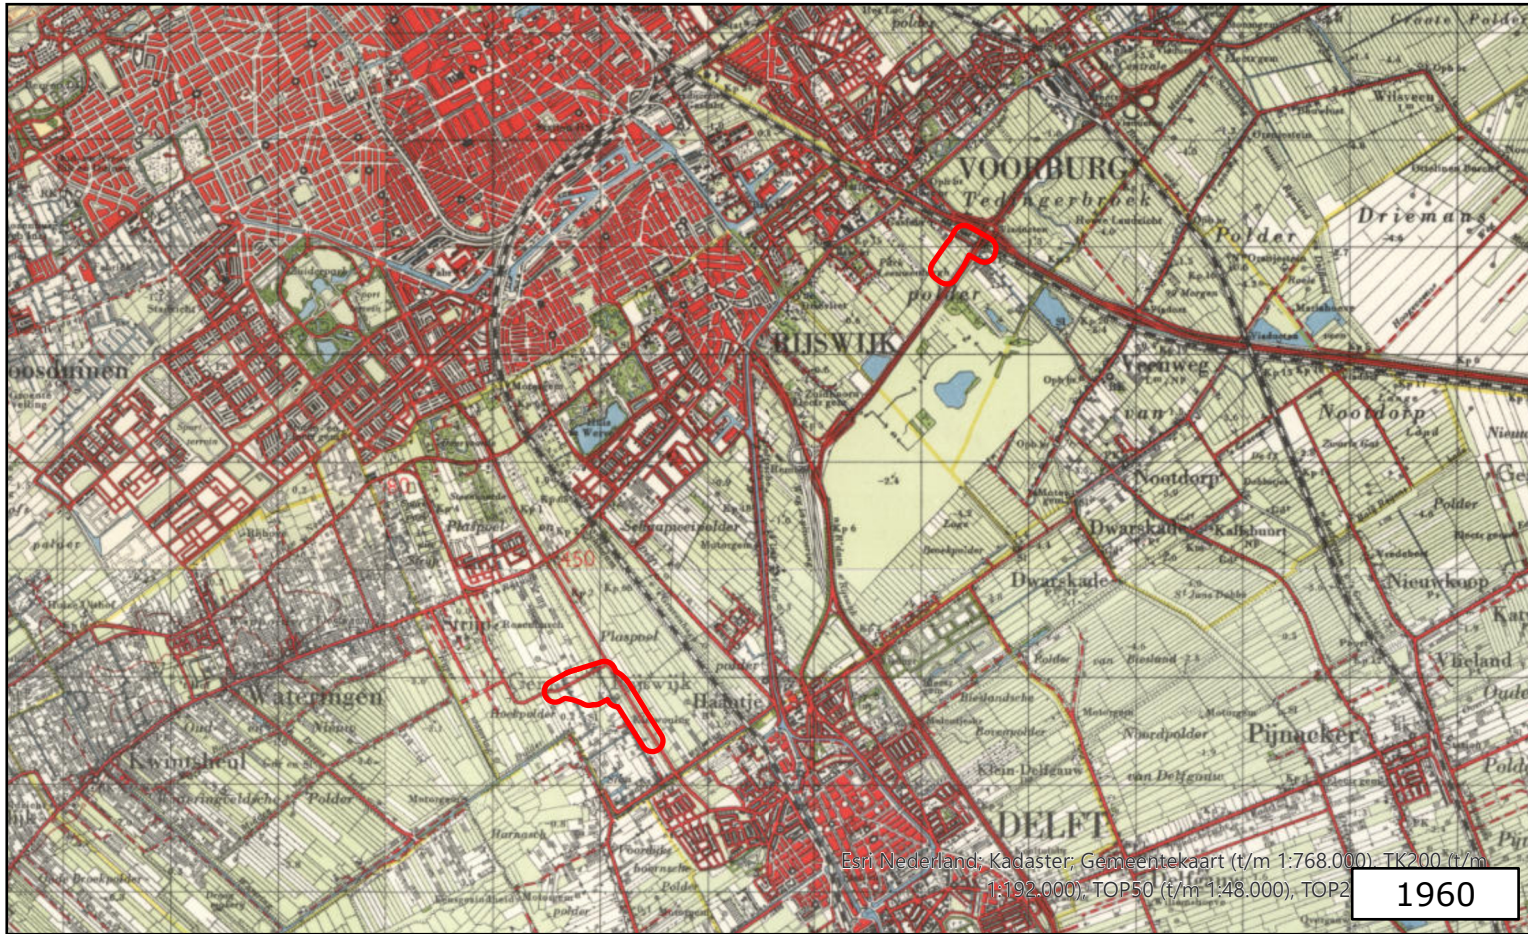
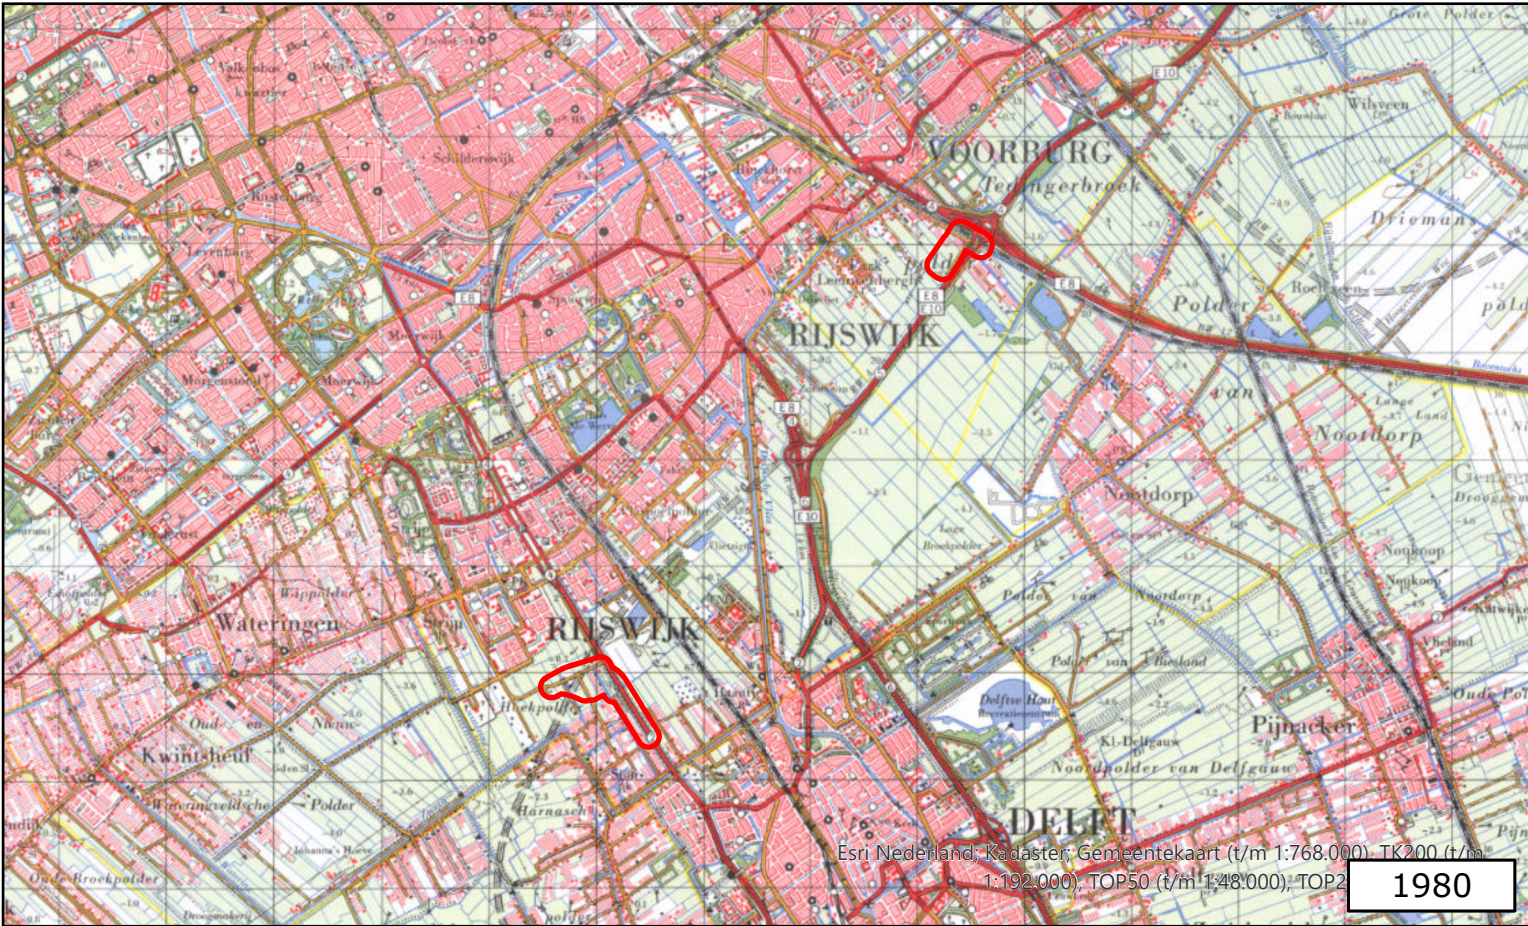
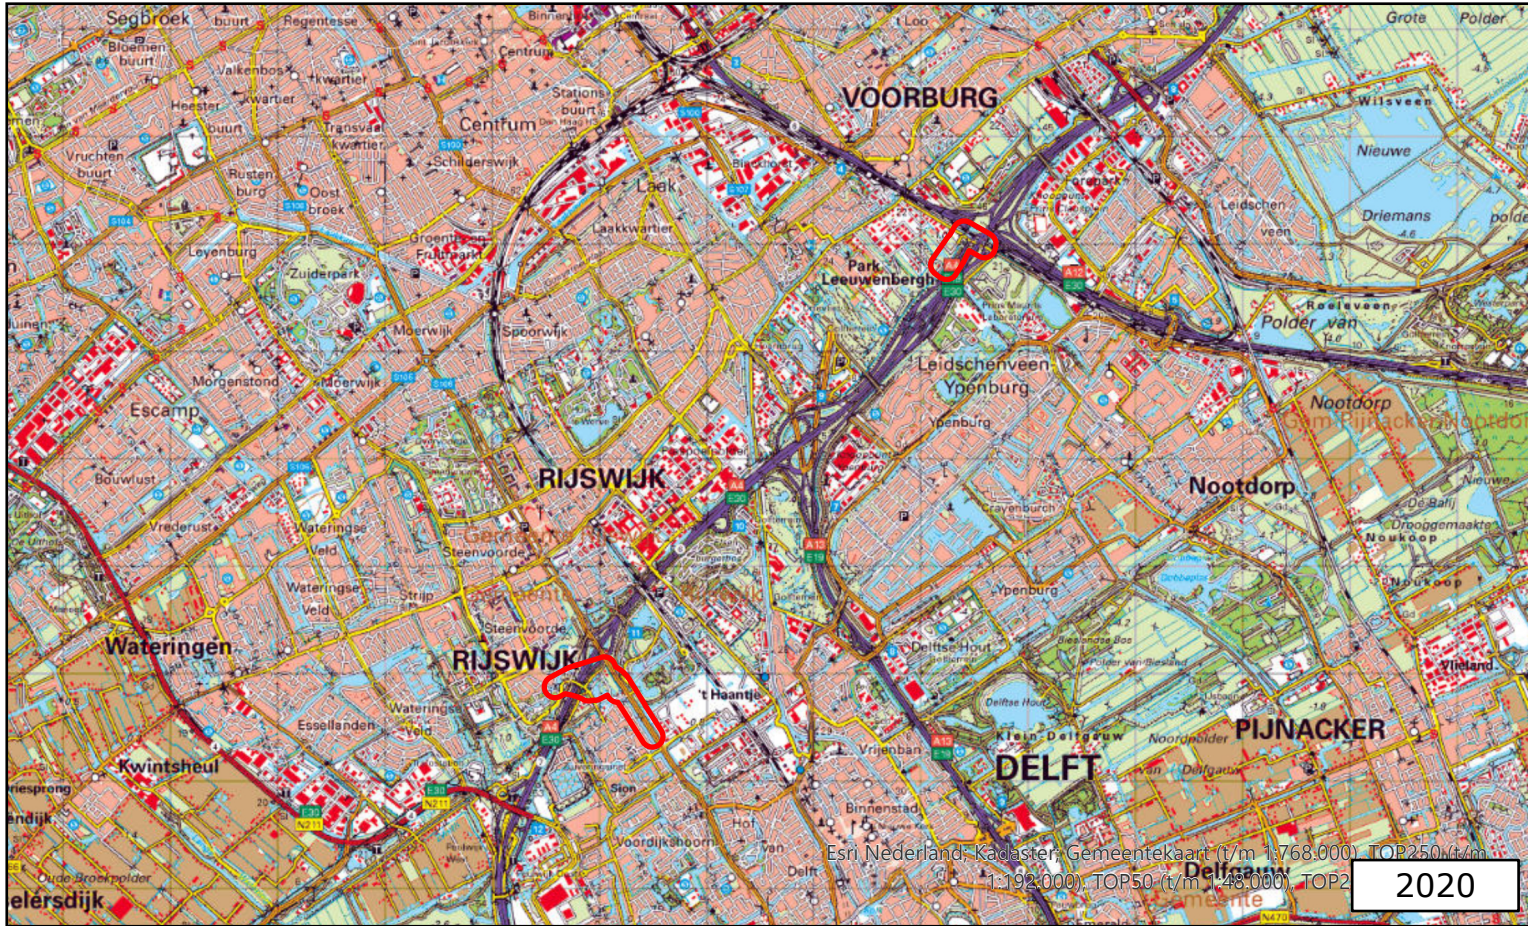
Er is ten bate van het vooronderzoek middels historische kaarten gezocht naar indicaties betreffende veranderingen na de conflictperiode.<sup>9</sup> Het onderzoeksgebied is in de huidige situatie geanalyseerd met behulp van Google Maps, Google Earth en Bing Maps. Uit een vergelijking van deze luchtfoto's met historisch kaartmateriaal van [www.topotijdreis.nl](http://www.topotijdreis.nl) en historische luchtfoto's blijkt dat er na de Tweede Wereldoorlog in en nabij de onderzoeksgebieden meerdere grondroerende werkzaamheden hebben plaatsgevonden. In onderzoeksgebied Vlietbuurt is onder andere het knooppunt Prins Clausplein aangelegd. In en nabij onderzoeksgebied Sion is de kern van Sion uitgebreid, inclusief het Wilhelminapark, en is de Rijksweg A4 aangelegd.

Op de volgende pagina zijn door middel van kaarten van verschillende jaartallen de veranderingen in het onderzoeksgebied weergegeven.

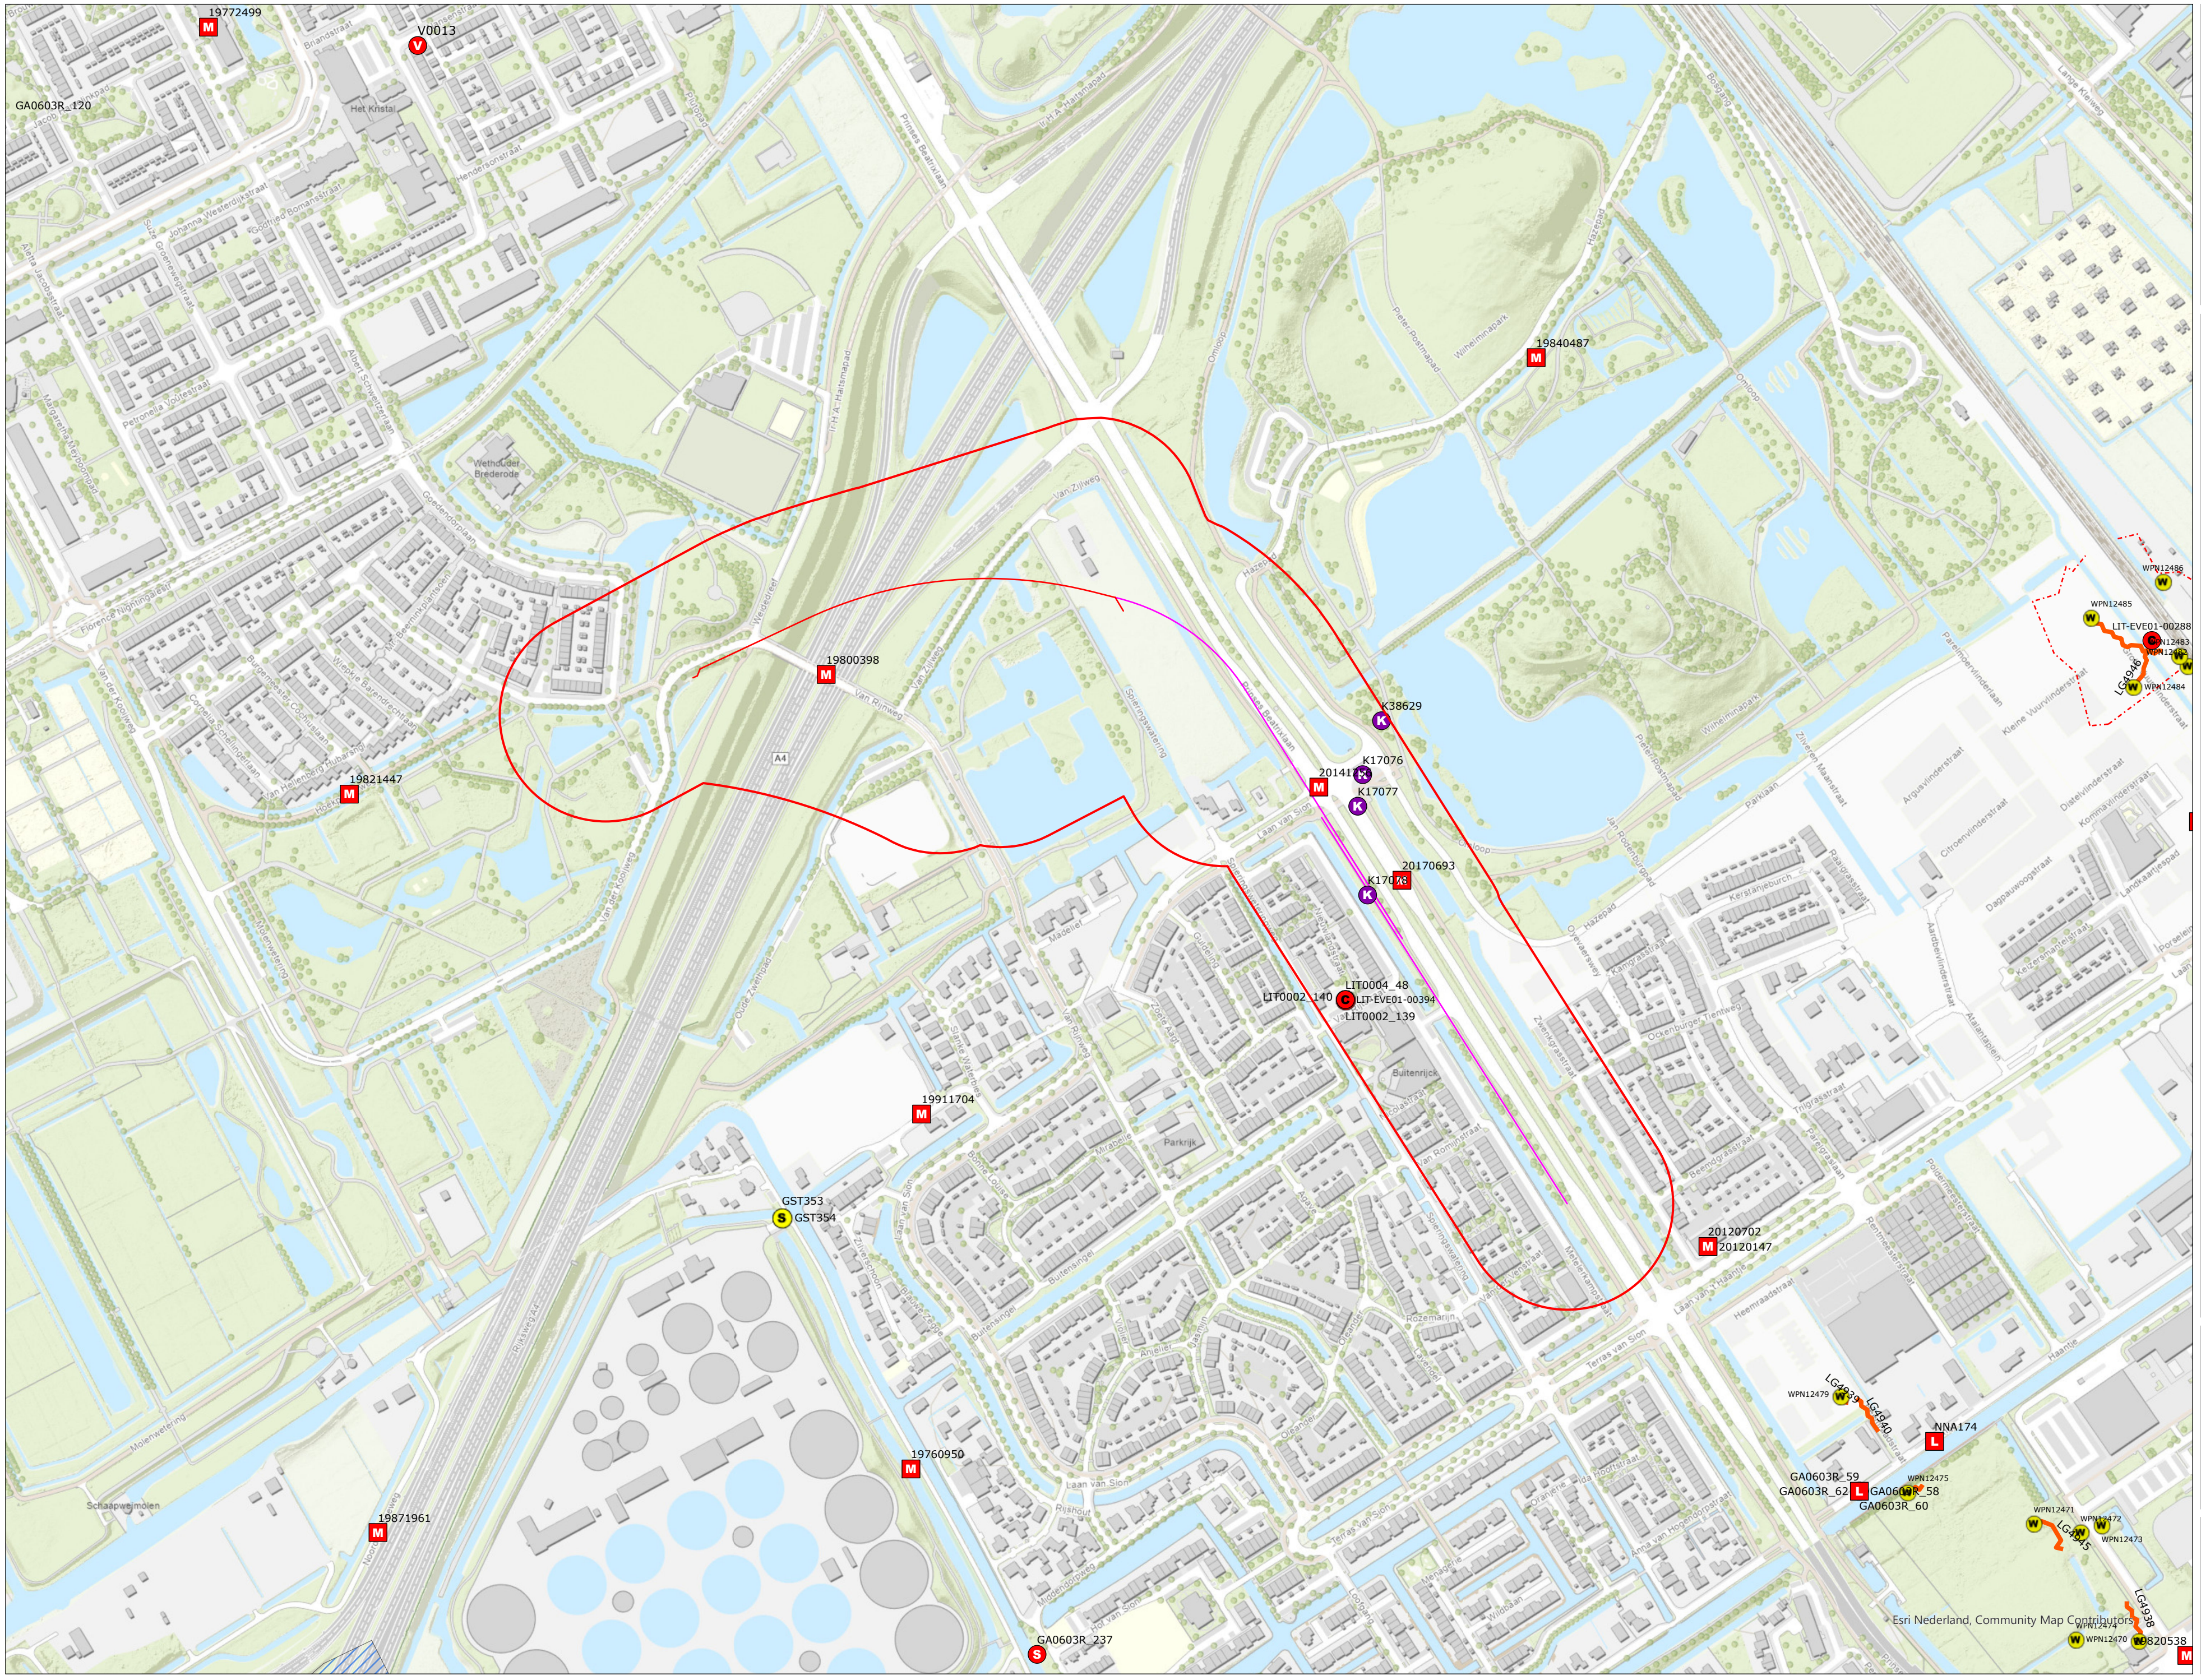
De gebeurtenissen die op de gebeurtenissenkaart zijn ingetekend betreffen de gebeurtenissen uit de rapportage.

Nummers naast de symbolen op de kaart verwijzen naar de gebeurtenissen tabel in het vooronderzoek.

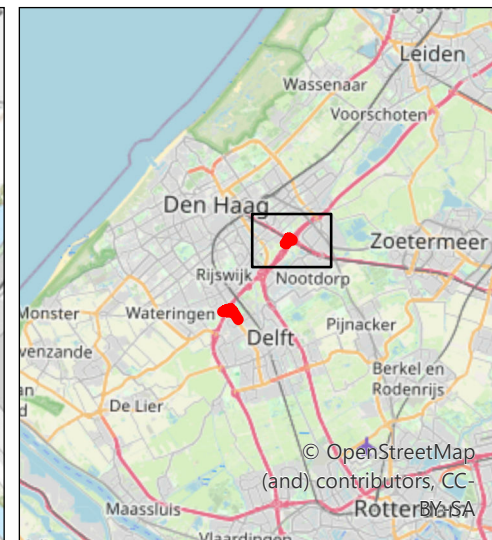
De gebeurtenissen die op de gebeurtenissenkaart zijn ingetekend betreffen de gebeurtenissen uit de rapportage.

Nummers naast de symbolen op de kaart verwijzen naar de gebeurtenissen tabel in het vooronderzoek.
