Incident Bosrandbrug

Situatie- en Incidentbeschrijving, oorzaken en aanbevelingen

1.2 – Definitief

Provincie Noord-Holland

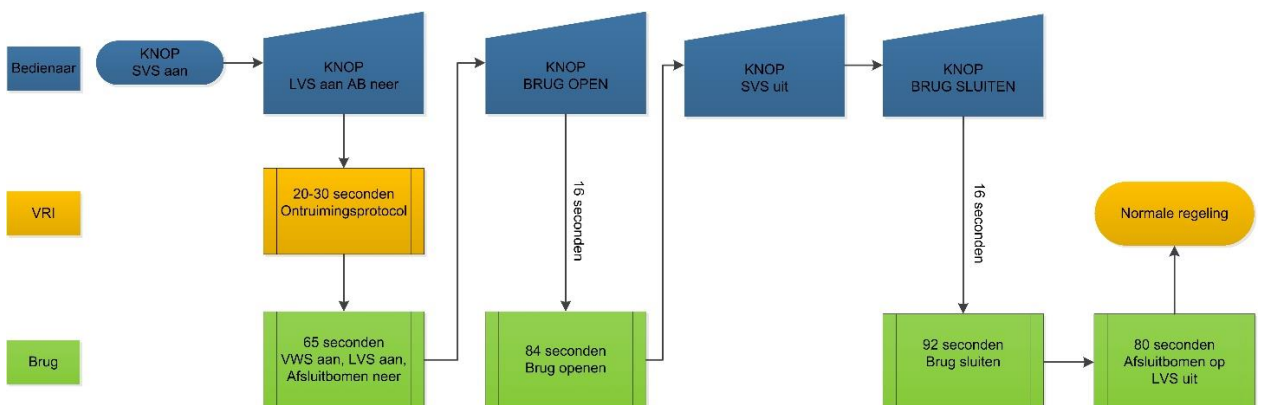
Figuur 4 Standaard bedienproces

In Figuur 4 is het standaard bedienproces van de Bosrandbrug weergegeven. Dit verloopt als volgt:

1. De bedienaar krijgt een aanvraag voor brugopening en bedient de knop SVS Noord of SVS Zuid.
2. De bedienaar controleert de omgeving (bijvoorbeeld bus in aantocht) en bedient de knop LVS aan, AB neer.

3. De VRI-installatie start het ontruimingsprotocol om het brugdek vrij te maken.
4. Wanneer het brugdek vrij is gaan automatisch de voorwaarschuwingsseinen en landverkeersseinen aan en gaan de afsluitbomen neer.

5. Wanneer het brugdek volledig is afgesloten bedient de brugbedienaar de knop BRUG OPEN
6. Na ongeveer 16 seconden komt het brugdek in beweging.
7. Wanneer het brugdek volledig geopend, en het scheepvaartverkeer gepasseerd is bedient de brugbedienaar de knop SVS Noord of SVS Zuid om eventueel scheepvaart uit tegengestelde richting door te laten. Wanneer het laatste scheepvaartverkeer gepasseerd is zet de brugbedienaar de scheepvaartseinen uit door op de knop SVS Noord of SVS Zuid te drukken.

8. De brugbedienaar bedient de knop BRUG SLUITEN.
9. Na ongeveer 16 seconden komt het brugdek in beweging.
10. Wanneer het brugdek volledig gesloten is gaan de afsluitbomen omhoog en de LVS uit.

11. De VRI gaat terug naar de normale regeling.

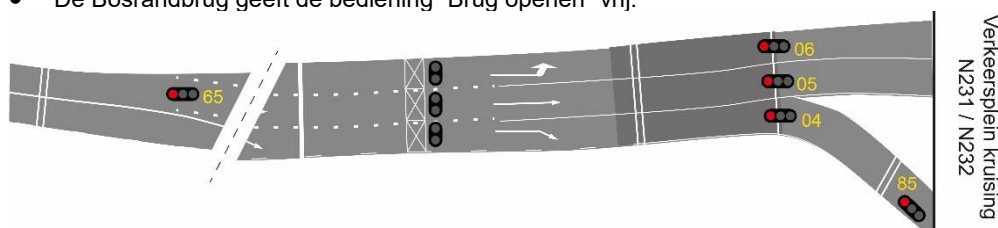
Figuur 5 Plattegrond VRI

- De VRI start met het ontruimingsprotocol:
 - Verkeerslichten 07/11/45/65 op rood (zie Figuur 5 Plattegrond VRIFiguur 5)
 - Verkeerslicht 04/05/06 op groen.

- De VRI detecteert dat brugdek vrij is:
 - Verkeerslichten 04/05/06 op rood.
 - VRI maakt het signaal “Brugbediening vrijgegeven” richting brug hoog.
- De brug maakt de uitgang “LVS aan” hoog:

- VWS seinen aan.
 - 5 sec. na ontsteken LVS aan.
- Na ontvangen van de terugmelding dat LVS aan zijn, sluit de brug de afsluitbomen:
 - Aanrijboom wegverkeer vanaf N231 (zuidzijde) neer;

- Aanrijboom wegverkeer vanaf N232 (noordzijde) neer;
 - Afrijbomen wegverkeer beide zijden neer;
 - Afsluitbomen fiets- en voetgangersverkeer neer.
- De Bosrandbrug maakt het signaal “Brug afgesloten voor wegverkeer” richting VRI hoog;

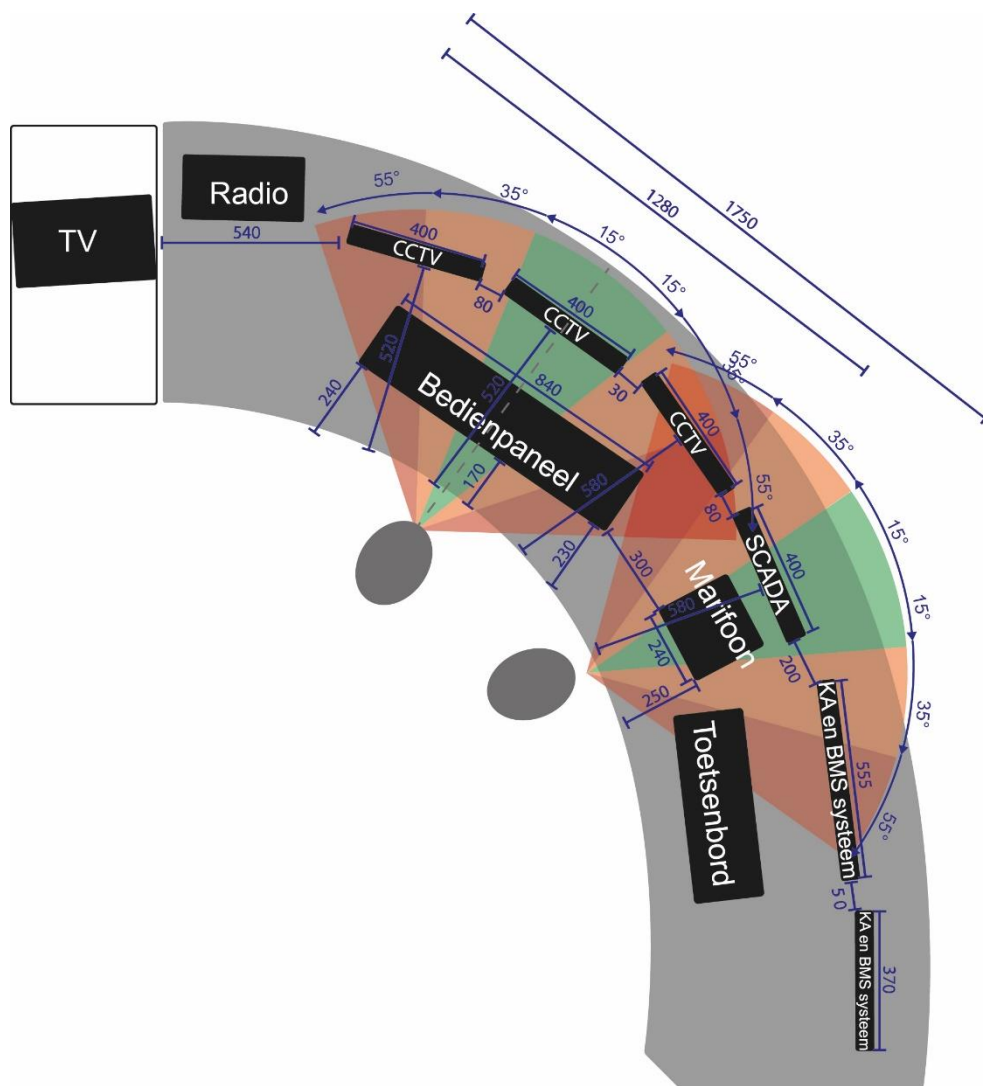
Figuur 8 Werkplek met zichtlijnen

In Figuur 8 is de maatvoering van de werkplek weergegeven zoals deze was op 12-7-2017 bij het bezoek aan de bedienpost bij de Schipholdraaibrug. Zoals te zien werkt de bediener met 6 monitoren, waarvan 3 CCTV-monitoren, 1 SCADA-monitor, 2 monitoren met kantoorapplicaties en het BMS-systeem. Daarnaast is een radio/muziekinstallatie, het bedienpaneel (Figuur 7), de marifoon, een toetsenbord, een muis en privé-objecten zoals mobiele telefoon, tablet, boek, lunch en tas aanwezig op het werkblad. Naast het bedienconsole staat een ICT-kast en een ladeblok met daarop een TV en printer zoals te zien in Figuur 6. Wanneer de post bedient wordt staat de radio of televisie aan.

Tijdens het bedienen maakt de bediener gebruik van de CCTV-beelden en SCADA, dit heeft een totale breedte van 1750 mm. Wanneer de bediener zich alleen focust op de CCTV-beelden, is de middelste monitor in zijn primaire zichtveld. De andere twee monitoren zijn deels in het secundaire en deels in het tertiaire zichtveld (Figuur 8).

Wanneer een bediener zich bij marifoongebruik volledig tot de marifoon richt, bijvoorbeeld door onervarenheid met de bediening van de marifoon, zijn de CCTV-beelden bijna volledig buiten zowel het primaire als secundaire zichtveld (Figuur 8).

- De inrichting van de werkplek is zodanig dat maar één van de drie CCTV-monitoren zich binnen het primaire zichtveld van de bedienaar bevindt. De marifoon is zo gepositioneerd dat geen van CCTV-

monitoren zich in het primaire zichtveld van de bedienaar bevinden bij het bedienen van de marifoon. Hierdoor ontstaat de kans dat de bedienaar gebeurtenissen op de CCTV-beelden niet waarneemt.

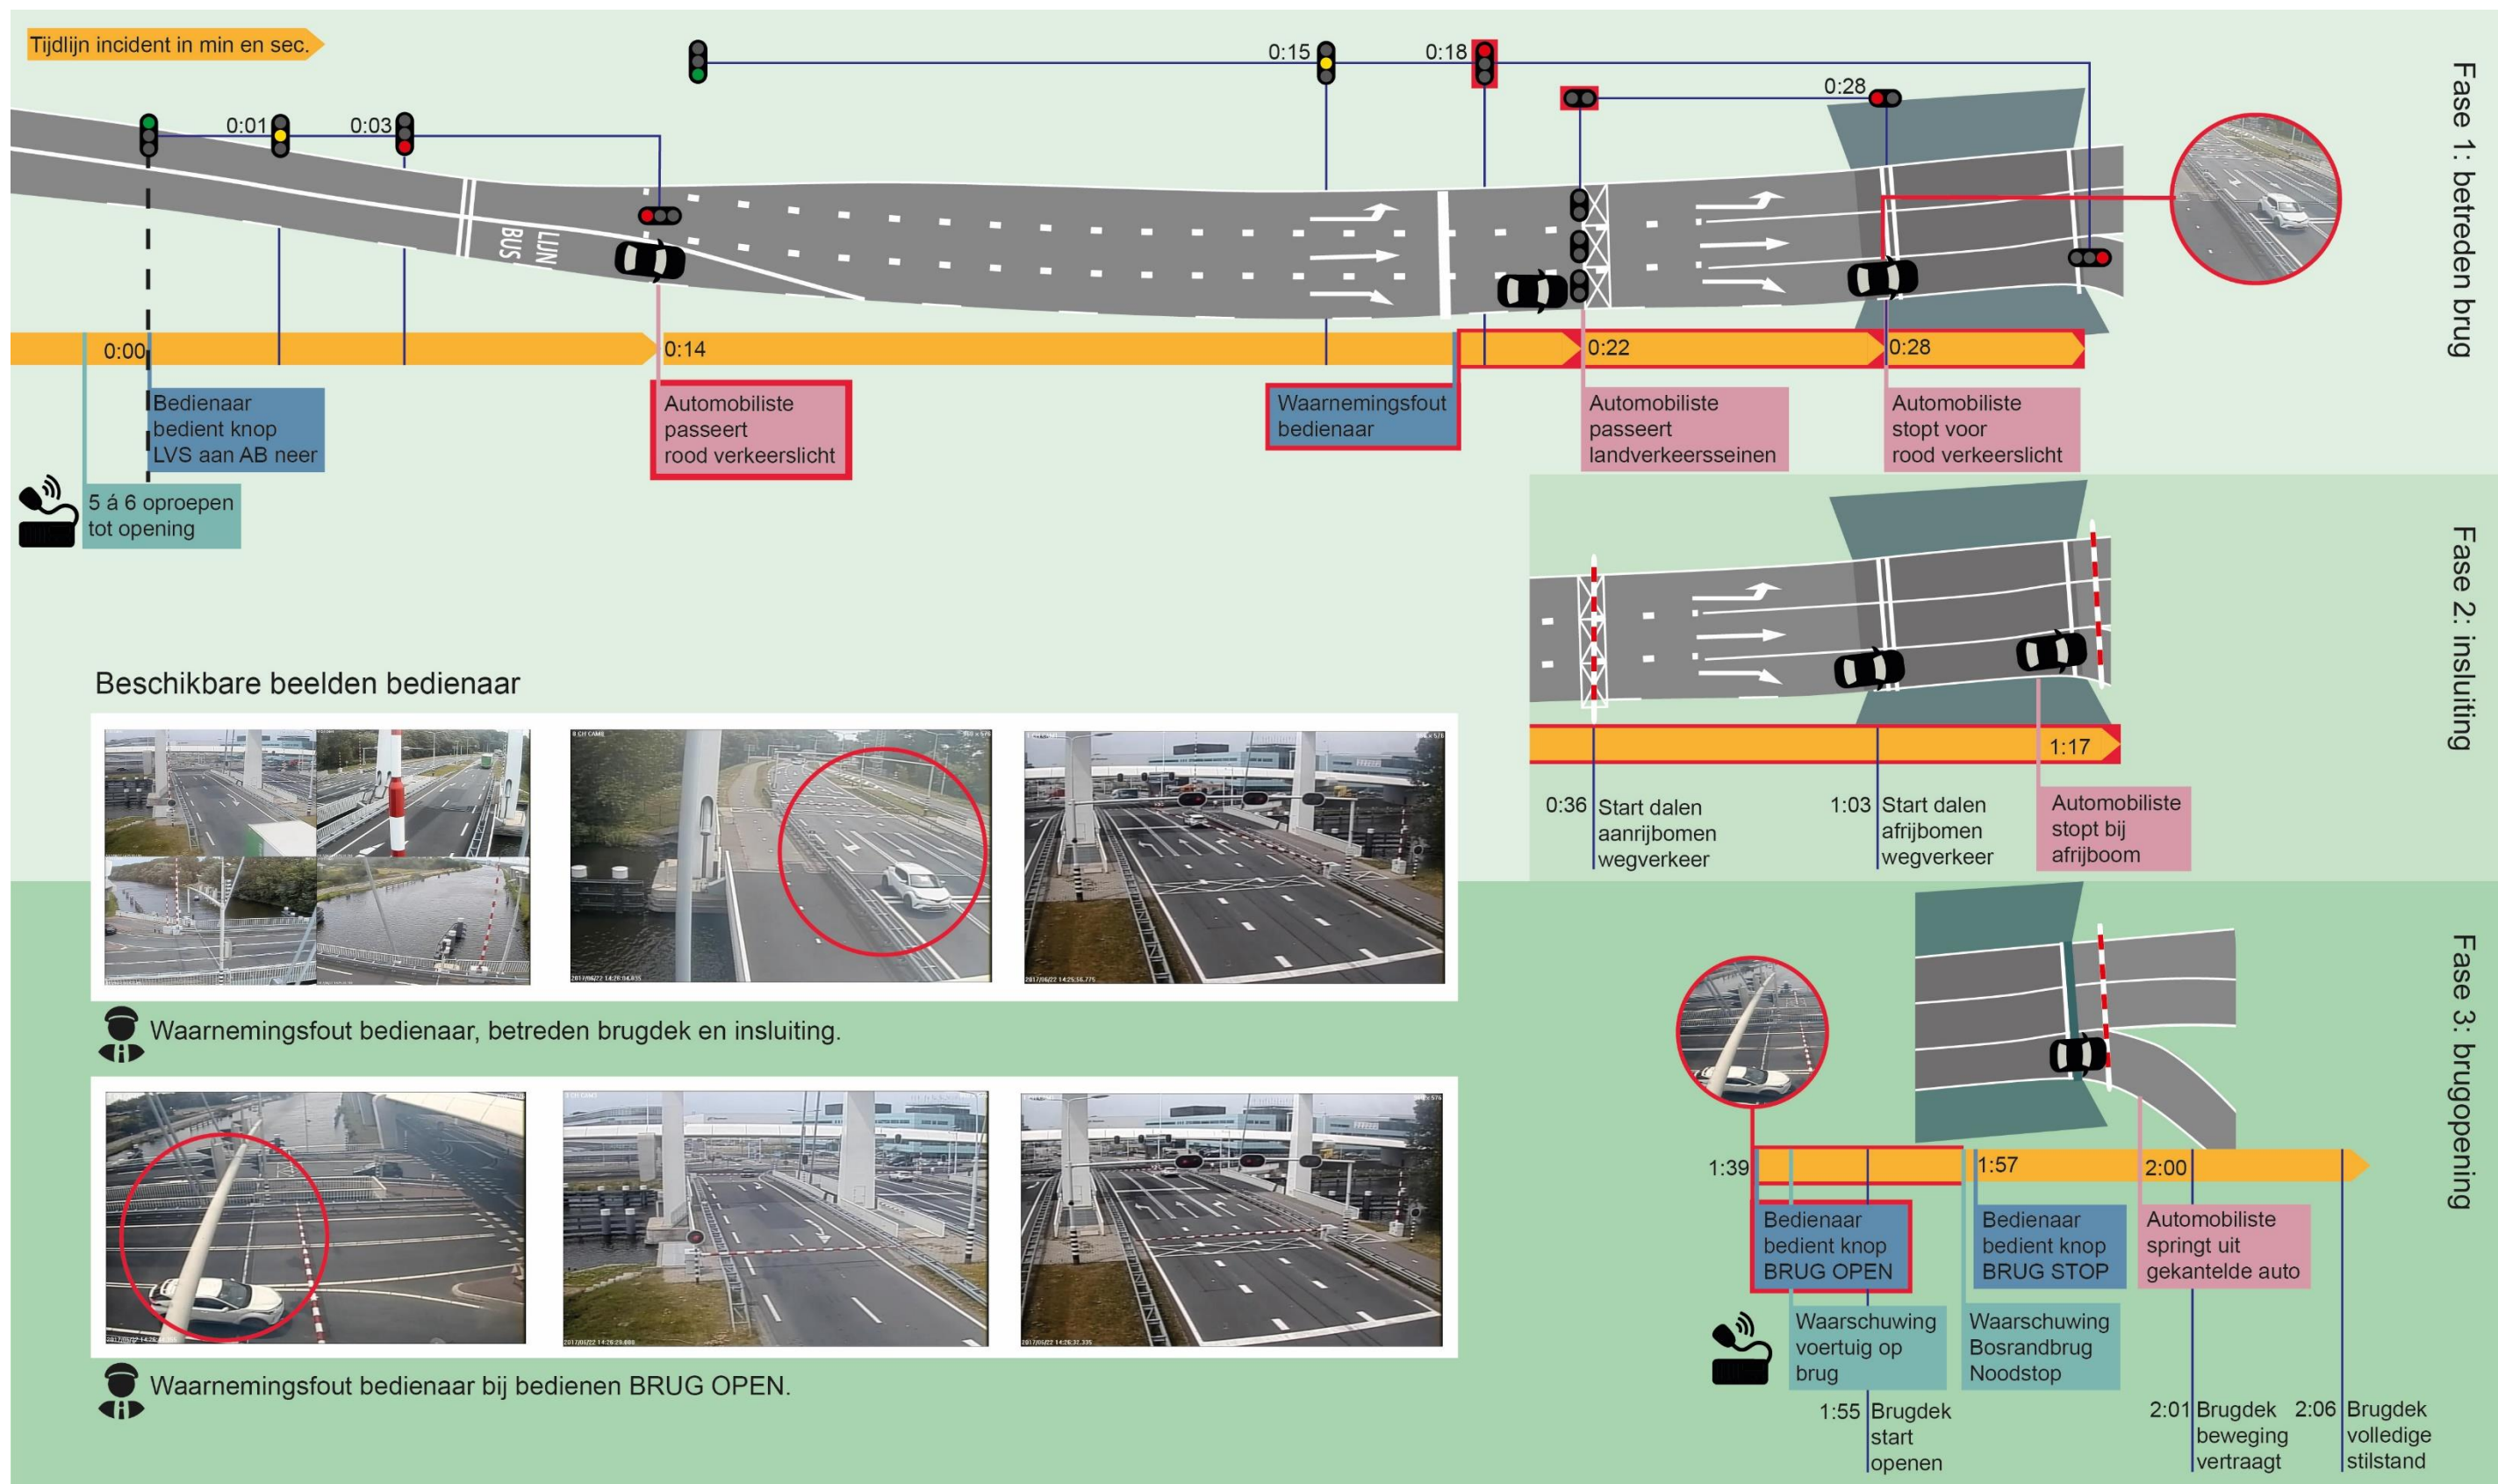
Figuur 9 Chronologisch overzicht incident

Een chronologisch overzicht van het incident is te zien in Figuur 9, de tijdlijn begint op het moment dat de bediening gestart wordt (Figuur 9). Een omschrijving van de verschillende acties van de systemen en betrokkenen bij het incident is te vinden in het feitenrelaas in Tabel 2 in Bijlage 1. Dit tabel bevat ook de exacte tijden waarop de acties hebben plaatsgevonden.

1. De bedienaar wordt 5 à 6 keer opgeroepen door een politievaartuig die een opening wil aanvragen.
2. De bedienaar bedient de knop SVS Noord
3. De bedienaar bedient de knop LVS aan AB neer om het brugproces op gang te brengen.

4. De VRI ontvangt het signaal brugaanvraag en start het ontruimingsprotocol.
5. Het verkeerslicht voor de brug wordt oranje en vervolgens rood.
6. Het verkeerslicht na de brug wordt groen.

7. Het brugdek wordt vrijgemaakt.
8. Wanneer er geen auto's meer op de brug gedetecteerd worden, wordt het verkeerslicht na de brug oranje en vervolgens rood.

9. De automobiliste is voor de brug door rood gereden
10. De automobiliste passeert de landverkeersseinen, die op dat moment nog gedoofd zijn.
11. De automobiliste betreedt het brugdek en stopt op het brugdek voor het rode verkeerslicht.

12. De landverkeersseinen gaan knipperen.
13. De bedienaar ziet de automobiliste niet op het brugdek staan.
14. De aanrijbomen voor het gemotoriseerd verkeer dalen.

15. De afrijbomen voor het gemotoriseerd verkeer dalen.
16. De automobiliste rijdt door op de brug tot de afsluitboom.
17. De afsluitbomen voor het langzaam verkeer dalen.

18. De bedienaar maakt een waarnemingsfout en ziet de automobiliste niet voor de afsluitboom staan.
19. De bedienaar bedient de knop BRUG OPEN.
20. De politie geeft een waarschuwing af via de marifoon over de ingesloten auto.

21. Het brugdek beweegt op.
22. De politie geeft een noodwaarschuwing af via de marifoon, bedien de noodstop.
23. De bedienaar bedient de knop BRUG STOP.

24. De automobiliste springt uit de auto.
25. Het brugdek komt tot stilstand.

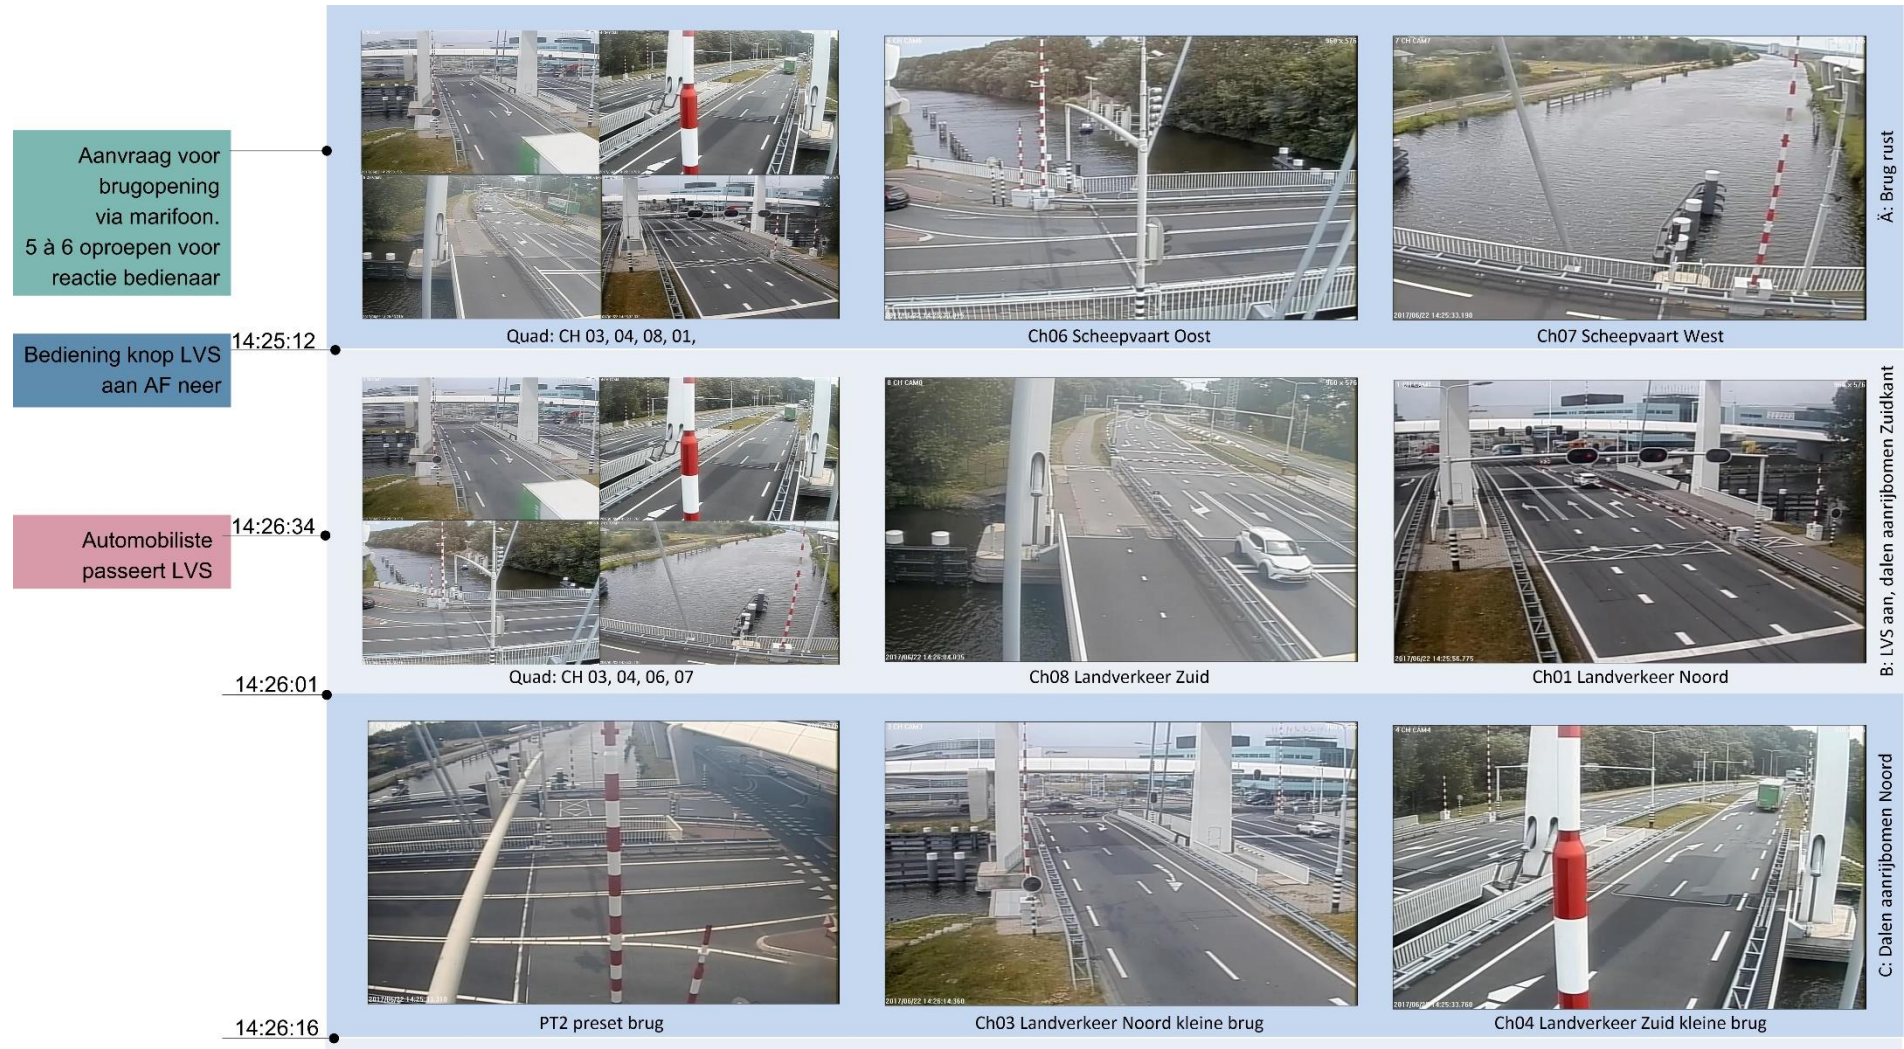
Figuur 10 Camerabeelden en bedienacties tijdens incident

De bedienaar werkt met wisselende camerabeelden en drieknopsbediening. Figuur 10 geeft een overzicht van de camerabeelden en bedienacties tijdens het incident. Per bedienstap is de set stilstaande camerabeelden weergegeven die representatief zijn voor wat de bedienaar heeft kunnen zien tijdens de betreffende bedienstap. Een omschrijving van de verschillende acties van de systemen en betrokkenen bij het incident is te vinden in het feitenrelaas in Tabel 2 in Bijlage 1 en in Bijlage 3.
