**NATUURTOETS**

**Restauratie vestingmuren Den Halder  
gemeente Valkenburg aan de Geul**

**Bureau Sprink, ecologisch advies &  
onderzoek**

**11-4-2018**

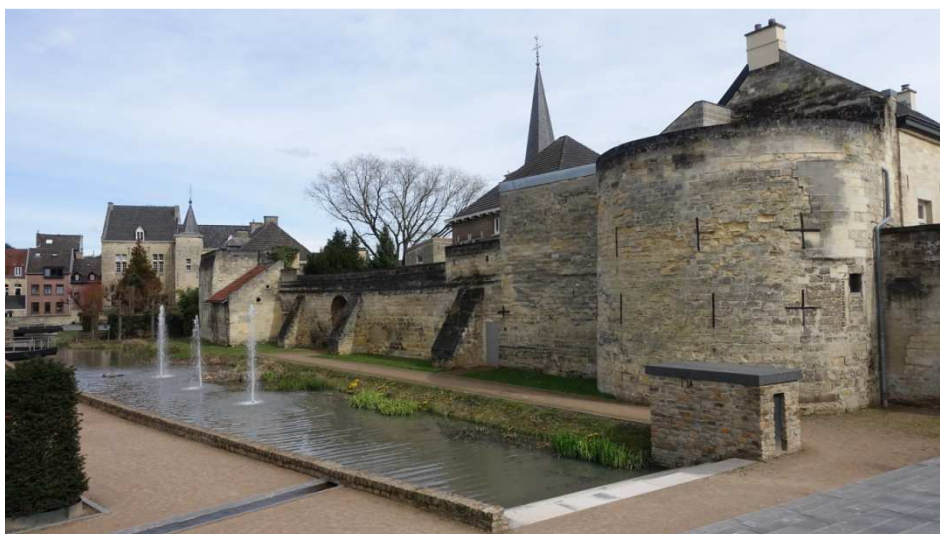
**Figuur 2.** Vooraanzicht van de vestingmuren Den Halder en directe omgeving.

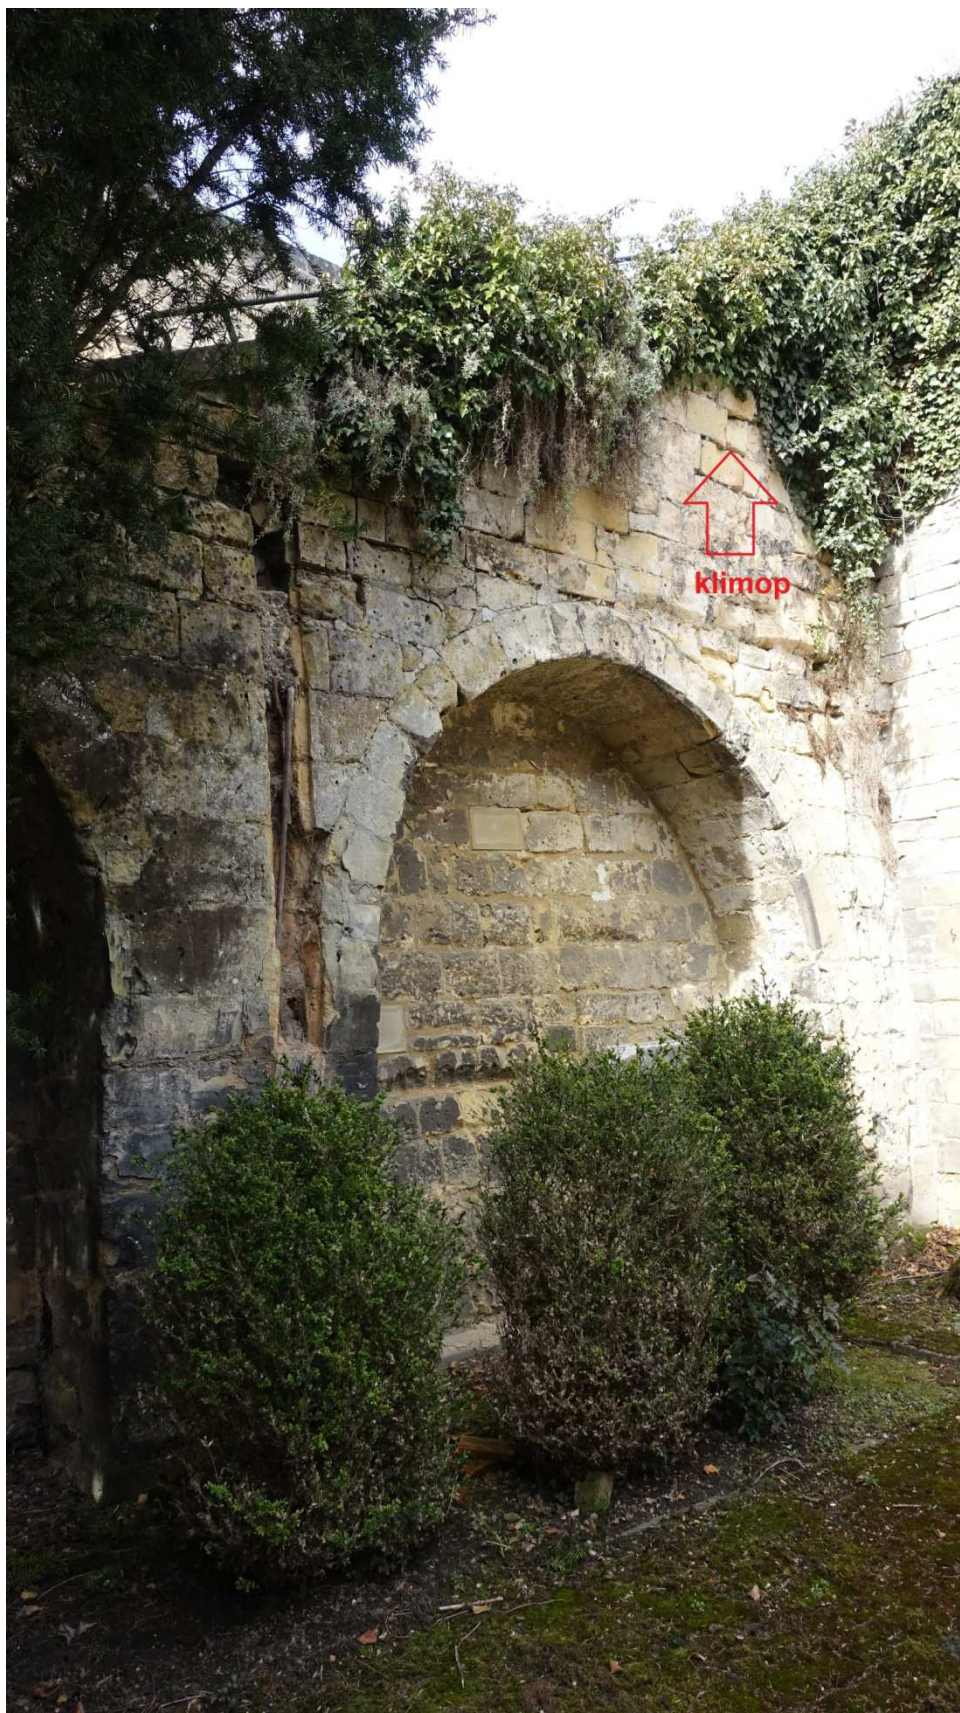
- De vestingmuren zijn geschikt als broedlocatie voor kleine zangvogels. Met name boven op de muren en in de klimop die plaatselijk aanwezig is, zijn nesten van vogels als zwarte roodstaart, koolmees, roodborst en groenling niet uit te sluiten (figuur 3).
- De waarnemingen van grote gele kwikstaart op de vestingmuren betreffen winterwaarnemingen. De soort kan zich 's winters ophouden in stedelijke omgeving. In het vroege voorjaar zal hij terugkeren naar de directe omgeving van stromend water (Geul en molentak) om te foerageren en te nestelen. Broedgevallen op en in de directe omgeving van Den Halder zijn niet te verwachten.

**Figuur 3.** Klimopvegetatie aan de bovenzijde van de vestingmuur Den Halder: potentiële nestlocatie van kleine zangvogels.

- Vogels zouden verstoord kunnen worden.
- De rustplaatsen van vogels zouden verstoord kunnen worden wanneer de klimop verwijderd wordt of wanneer op en nabij de muren gewerkt wordt.
- Bij het verwijderen van de klimop zouden vogelnesten vernield of beschadigd kunnen worden.

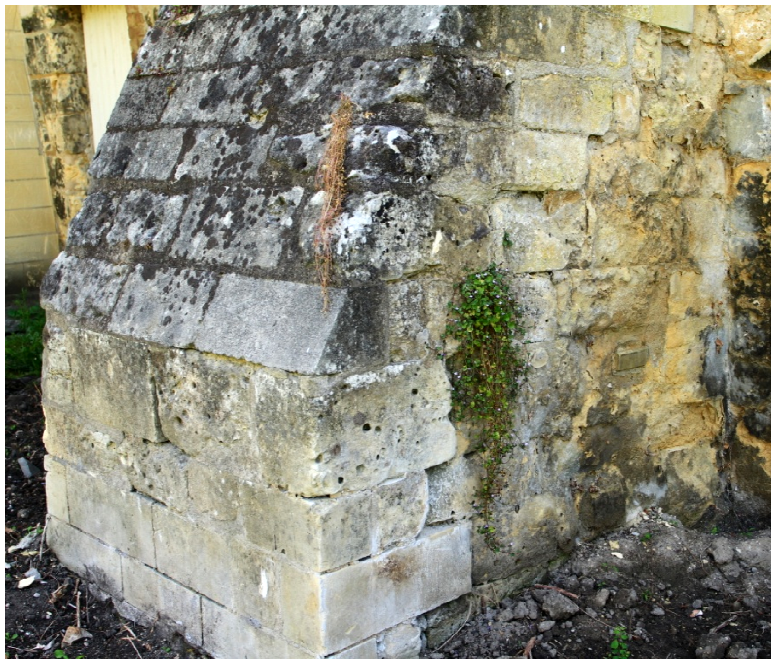
**Figuur 3.** Steunbeer met pol Muurleeuwenbek.

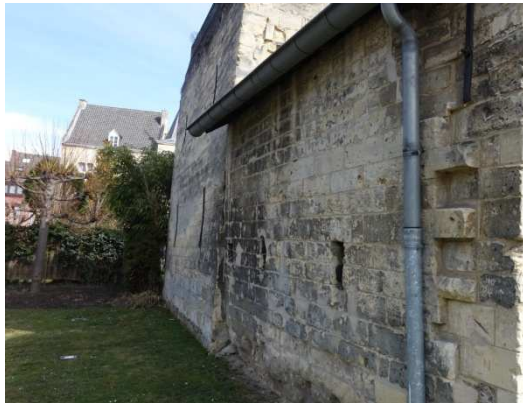
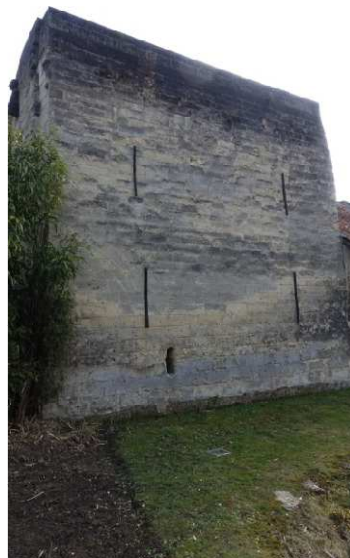
**Figuur 4.** Aan de onderzijde van de muur van het schuurtje (links) en de vierkante toren (rechts) bevinden zich respectievelijk drie en één spleetvormige openingen. In de zijkant van het schuurtje bevinden zich nog twee ronde openingen.

- De spleetvormige openingen (figuur 4) in de vierkante toren en het naastgelegen kruithuis bieden mogelijk toegang tot rust- dan wel vaste verblijfplaatsen van steenmarter en/of vleermuizen.
- Kleine zangvogels verblijven of broeden op de muur en/of in de klimopvegetaties.
- De gewone pad is enige amfibiesoort die in staat is om zich in waterpartijen met vissen (gracht voor Den Halder) langdurig te handhaven. Gaten in de voet van de vestingmuur vormen mogelijk landbiotoop.

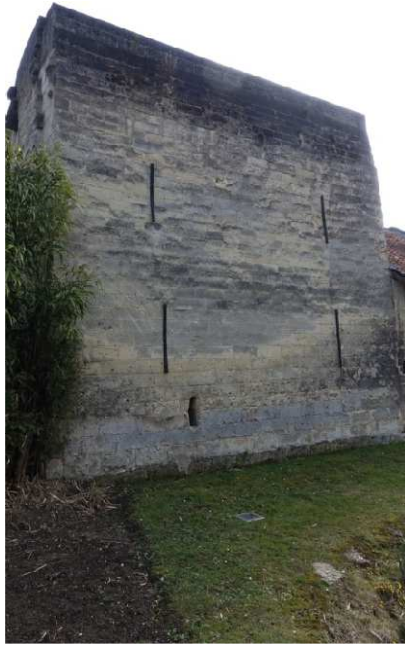
**Figuur 5.** Spleetvormige opening aan de onderzijde van de muur (voorzijde) van de vierkante toren.

- Aan de onderzijde van de vierkante toren (voorzijde), aan de onderzijde van het naastgelegen kruithuis (voorzijde) én aan de bovenzijde van het naastgelegen kruithuis (zijkant) bevinden zich relatief grote openingen. Deze zijn spleetvormig en rond (zijkant kruithuis). Zie figuren 5 en 6. Deze openingen verbinden de buitenlucht met ruimtes in de vierkante toren en het kruithuis. Het is mogelijk dat zich in deze ruimtes verblijfplaatsen van vleermuizen bevinden. Dit is tijdens de terreinverkenning niet nader onderzocht. Deze openingen dienen tijdens, maar vooral ook na restauratie aanwezig te blijven. De muren dienen dus niet met mergelblokken dichtgemaakt te worden.

- Tijdens de restauratie van de vierkante toren en het naastgelegen schuurtje dienen de binnengelegen ruimtes niet in open contact komen te staan met de buitenlucht. Ze dienen te allen tijde, op de bestaande openingen na, afgesloten ruimtes te blijven, zodat de microklimatologische omstandigheden zo weinig mogelijk veranderen. Tijdens de restauratie mag bijvoorbeeld niet de situatie ontstaan dat enkele vierkante meters mergelblokken verwijderd worden, waardoor een gapend gat ontstaat. De te vervangen stenen dienen één voor één verwijderd en vervangen te worden.

- De openingen dienen niet geblokkeerd te worden door de voor restauratie noodzakelijke stelling. Dus geen buizen plaatsen voor de gaten en hun directe omgeving.

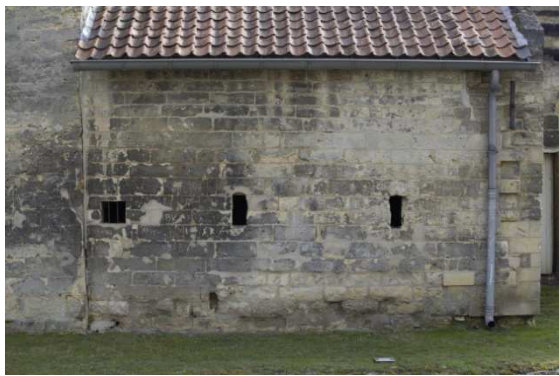
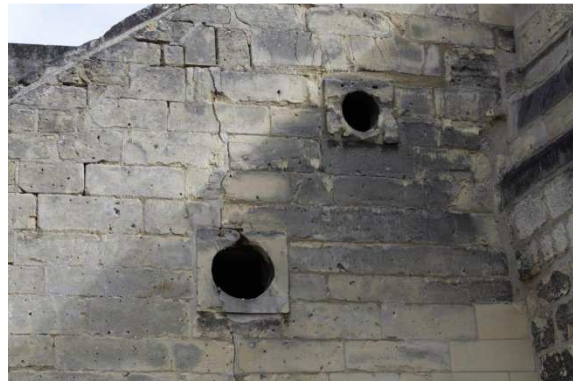
**Figuur 6.** Drie openingen aan de onderzijde van de muur van het kruithuis (voorzijde) en twee openingen aan de bovenzijde van het kruithuis (zijkant).
