Breukonderzoek nieuwbouwlocatie De Burgt in Boekel

november 2018 - januari 2019

Opdrachtgever: Gemeente Boekel

milieu-adviesbureau

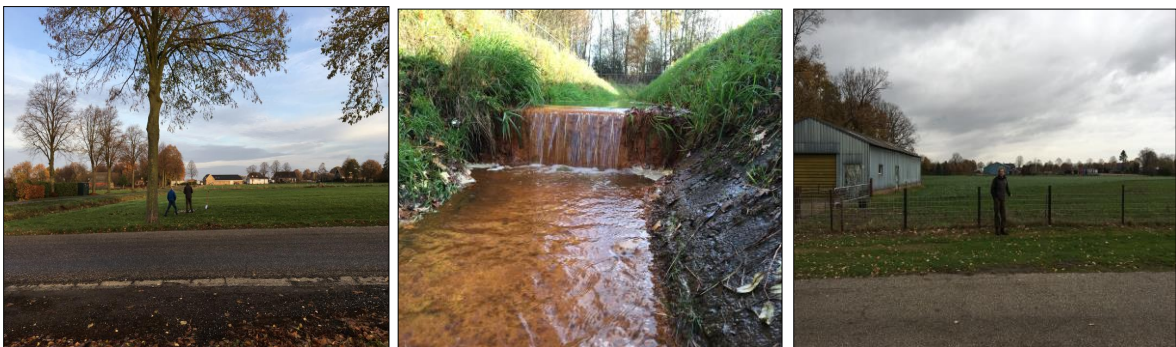
Figuur 2 Impressie onderzoekslocatie De Burgt in Boekel (vlnr: Burgt, De Burgtse Loop en Bernhardstraat).

Ten tweede wil de gemeente de eventueel aanwezige breuken en breukzones graag beschermen en waar mogelijk benutten, bijvoorbeeld voor het realiseren van groenvoorzieningen en/of hemelwaterberging en de breuken op deze wijze zo optimaal mogelijk in de toekomstige planvorming integreren en beschermen. Het huidige gebied heeft overwegend een landelijk karakter (zie figuur 2).

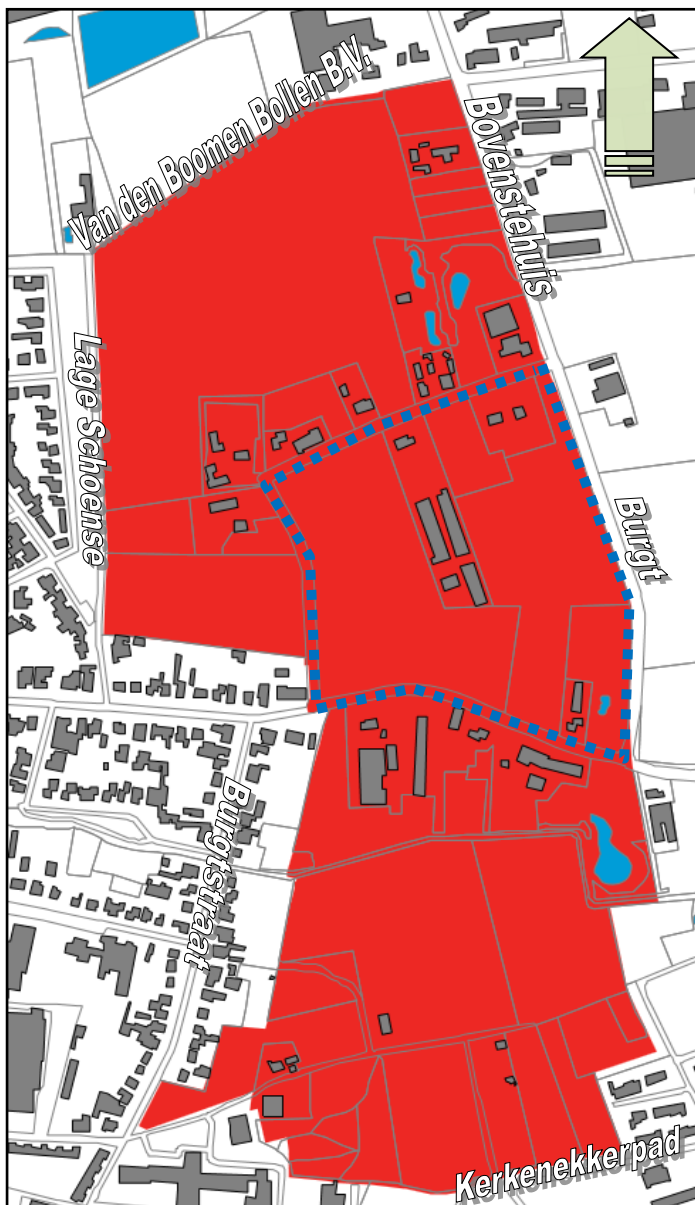
Figuur 3 Situering beoogde nieuwbouwlocatie, begrenzing en buurtschap De Burgt (blauwe kader).

De beoogde nieuwbouwlocatie De Burgt bevindt zich aan de noordoostzijde van de bebouwde kern van Boekel en bestaat voornamelijk uit agrarisch gebied met daarin verspreid gesitueerde landbouwbedrijven en particuliere woningen zoals aan de wegen Burgt, Bovenste Huis, Zijp en aan de Bernhardlaan. Aan de noordzijde wordt het gebied begrensd door de bedrijfsbebouwing van firma Van den Boomen Bollen B.V. en aan de oostzijde door de wegen Burgt en Bovenstehuis. De westelijke begrenzing wordt gevormd door de wegen Burgtstraat en Lage Schoense die tegelijkertijd de oostelijke rand van de bestaande bebouwing van Boekel vormen. Het Kerkenekkerpad vormt de zuidelijke begrenzing van de ontwikkellocatie (zie figuur 3).

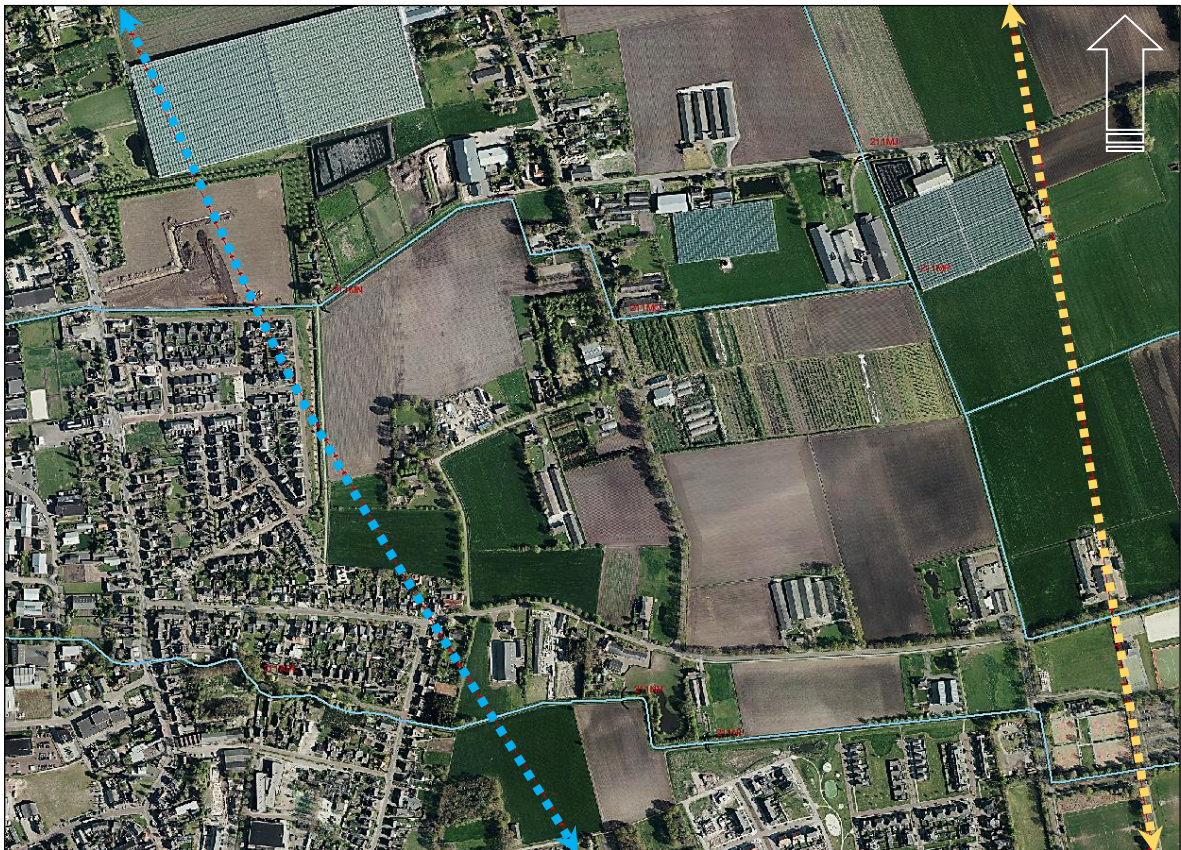
Figuur 5 Meest westelijke en oostelijke begrenzing van breukzones ten opzichte van de onderzoekslocatie volgens diverse kaarten (provincie Noord-Brabant en Waterschap Aa en Maas).

Om een eerste indruk te krijgen van de mogelijke aanwezigheid van één of meerdere breuken binnen het plangebied en daaropvolgend de veldwerkzaamheden zo gericht mogelijk uit te kunnen voeren, zijn diverse kaarten bekeken. Wanneer deze kaarten bestudeerd worden, valt op dat deze zowel binnen als buiten het plangebied breuken aangeven. In bijlage B zijn de afzonderlijke bronnen opgenomen. In figuur 5 is de meest westelijke en oostelijke begrenzing van de aanwezigheid van breuken volgens die bronnen weergegeven. De uitkomst daarvan geeft voldoende aanleiding om te vermoeden, dat zich binnen het beoogde nieuwbouwgebied één of meerdere breuk(zones) bevinden.

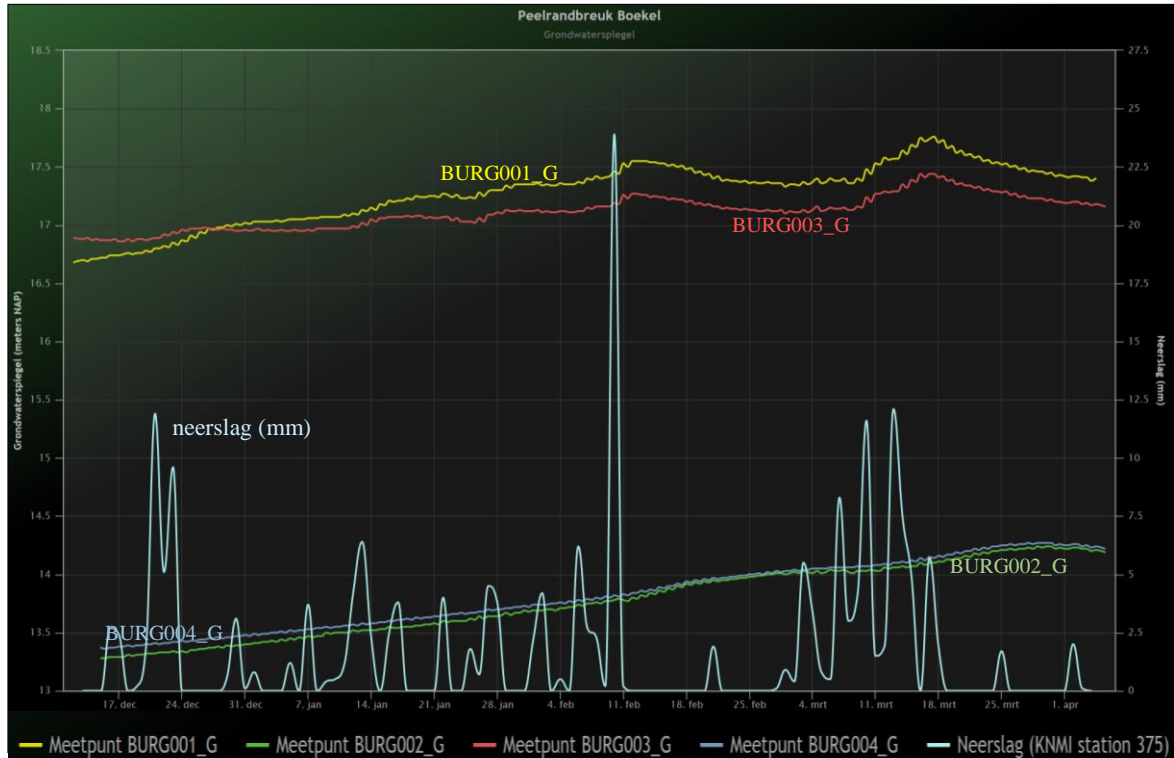
Figuur 8 Grondwaterpeilen in peilbuis BURG001_G en BURG003_G op het hoge blok (Peelhorst) en peilbuis BURG002_G en BURG004_G op het lage blok (Centrale Slenk) en neerslag in de periode december 2018 tot en met 5 april 2019.

In peilbuis 1 (BURG001_G) en 3 (BURG003_G) worden de hoogste grondwaterpeilen gemeten. Beide peilbuizen staan op de Peelhorst en registreren grondwaterpeilen, die variëren van 16,70 tot 17,7 m +NAP. Peilbuis 2 (BURG002_G) en 4 (BURG004_G) staan in de Centrale Slenk en meten een veel lager grondwaterpeil. De geregistreerde peilen variëren van 13,40 tot 14,30 m +NAP. De grondwatersprong over de Peelrandbreuk, die de Peelhorst scheidt van de Centrale Slenk, bedraagt gedurende de thans beschikbare meetperiode ongeveer 3 meter (zie figuur 8).

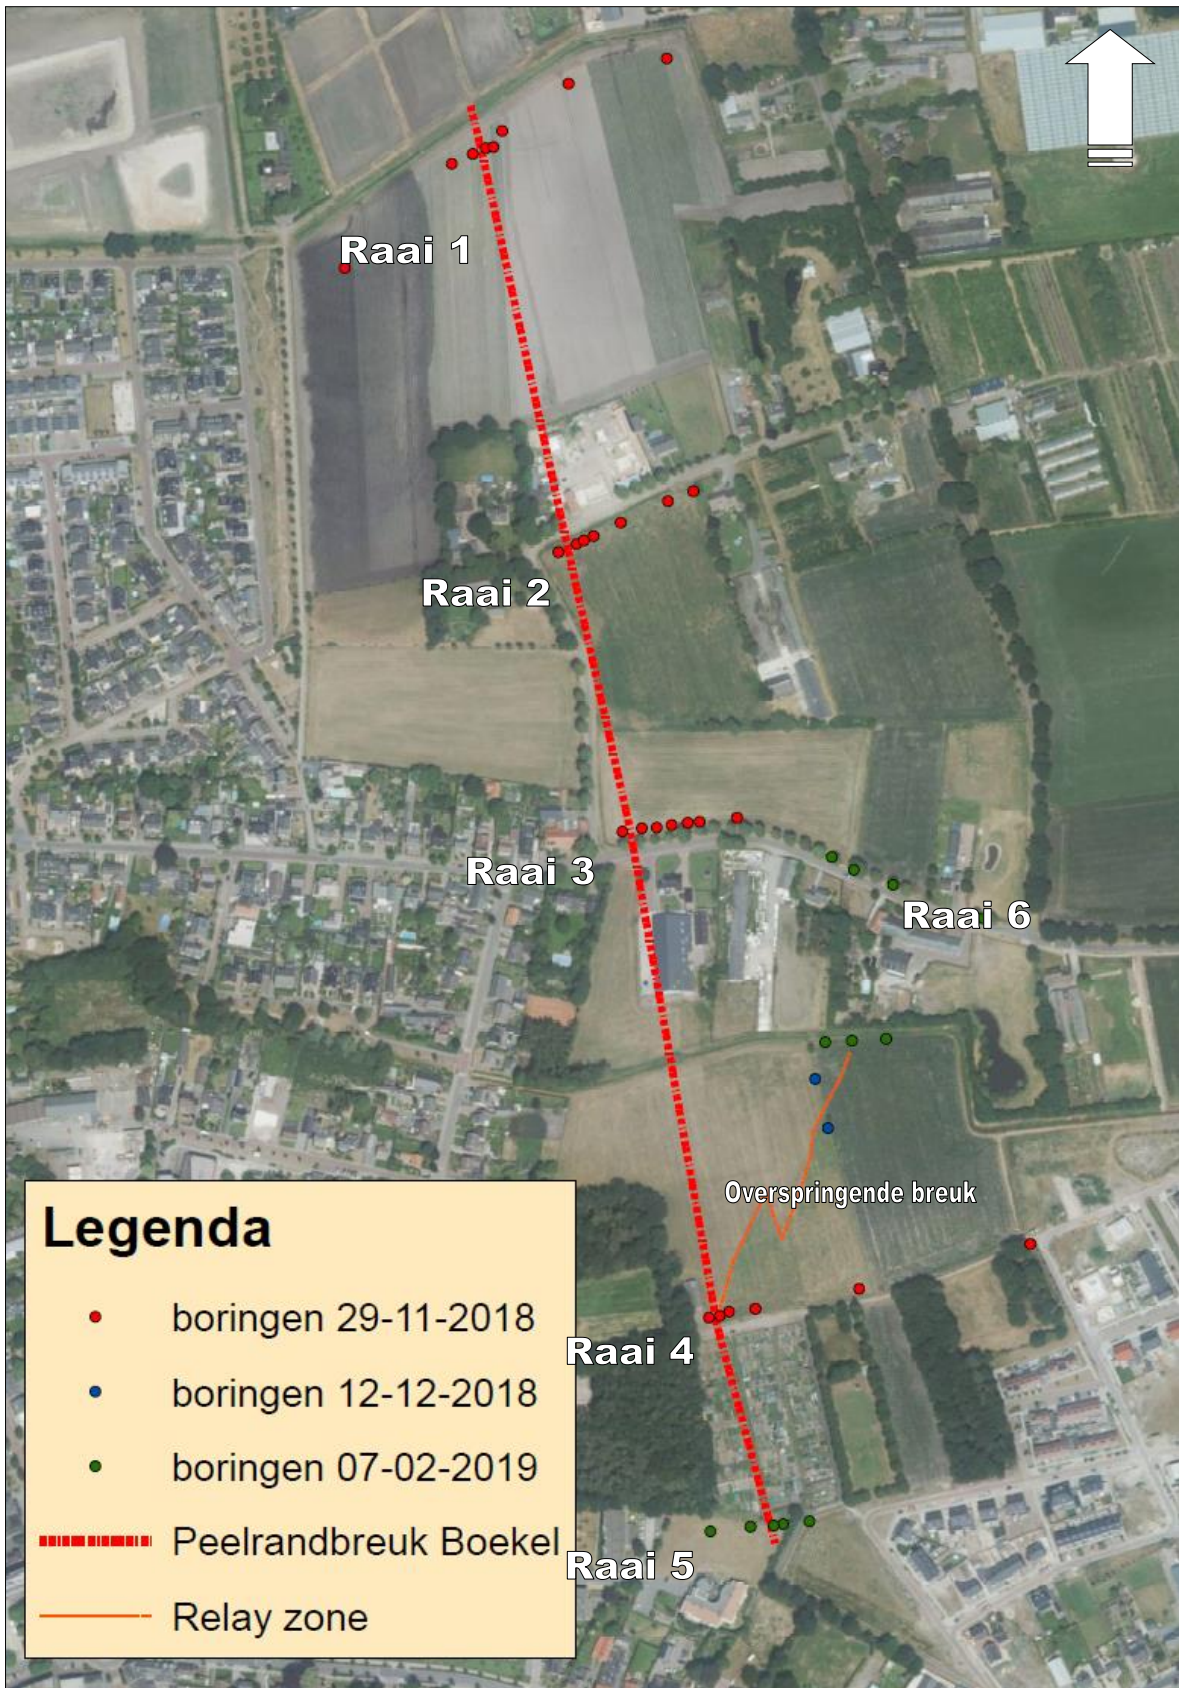
Figuur 9: Ligging van de *Peelrandbreuk*(zone) en *overspringende breuk* (relay zone) op basis van alle boringen, grondwatersprongen en aanvullende omgevingscan.

Op grond van het uitgevoerde onderzoek (kaartstudie, veldwerk en omgevingscan samen) is één nagenoeg noord(west)-zuid(oost) georiënteerde breukzone in de ondergrond aangetroffen (zie figuur 9). Deze breukzone valt samen met een scherpe grondwatersprong en op een aantal plaatsen tevens een sprong in bodemopbouw (lithologische sprong). Daarnaast is tijdens het veldwerk een overspringende breuk (relay zone) aangetroffen (zie figuur 9) die begint bij raai 4 en in noordoostelijke richting afbuigt van de Peelrandbreuk(zone). Het effect op de grondwaterstand van deze relay zone is veel kleiner dan van de “hoofdbreuk” en bedroeg in december 2018 ter plaatse van boring 29 en 30 ongeveer 80 cm. De overspringende breuk kan bij raai 6 niet meer worden teruggevonden.

aan weerszijde van de gekarteerde breuklijn een voldoende brede “vrije ruimte” in het plan mee te nemen. Ter indicatie wordt hiervoor vooralsnog een breedte van circa 20 meter aan weerszijde van de breuk aangegeven. Dat geeft ruimte om te kunnen anticiperen op natuurlijke variaties van de breuk(zone) in de ondergrond en op deeltrajecten waar geen onderzoek verricht is. Bovendien bestaat “de breuk” in de regel uit een “smalle(re) breuk-kern” met daaromheen een brede(re) breukzone. De aanbevolen breedte is niet gebaseerd op wetenschappelijk onderzoek, maar is de praktische optelsom van een combinatie van factoren zoals onzekerheid in het uitgevoerde veldonderzoek en een geschatte veiligheidsmarge. Op basis van nader veldonderzoek (bijvoorbeeld door een combinatie van geofysisch onderzoek en het graven van sleuven) kan mogelijk een smallere “vrije ruimte” aanhouden worden of blijkt dat het mogelijk is om met de breedte van deze ruimte te variëren.

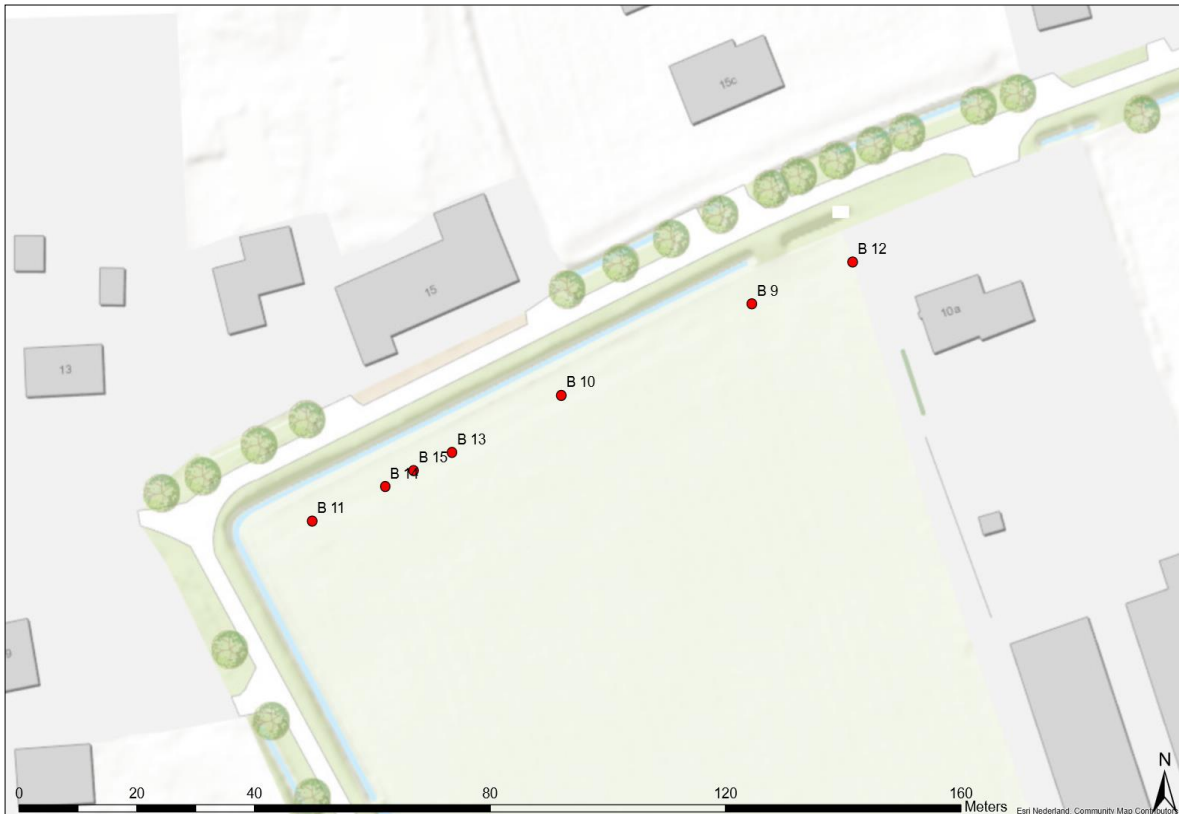
Bijlage D

(Veld)onderzoek raai 2

Raai 2							
Meetpunt	Datum	Diepte boring [m-mv]	X	Y	Maaiveld [m +NAP]	Grondwaterstand [m-mv]	Grondwaterstand [m +NAP]
Boring 9	29-11-2018	2,00	175.252,539	402.395,520	18,265	1,86	16,41
Boring 10	29-11-2018	2,00	175.220,152	402.380,507	18,141	1,65	16,49
Boring 11	29-11-2018	2,40	175.177,835	402.359,922	17,758	2,20	15,56
Boring 12	30-11-2018	2,55	175.269,664	402.402,368	18,723	2,49	16,23
Boring 13	30-11-2018	2,00	175.201,616	402.371,146	17,982	1,65	16,33
Boring 14	30-11-2018	2,00	175.190,277	402.365,571	17,883	1,50	16,38
Boring 15	30-11-2018	2,00	175.195,082	402.368,204	17,919	1,55	16,37

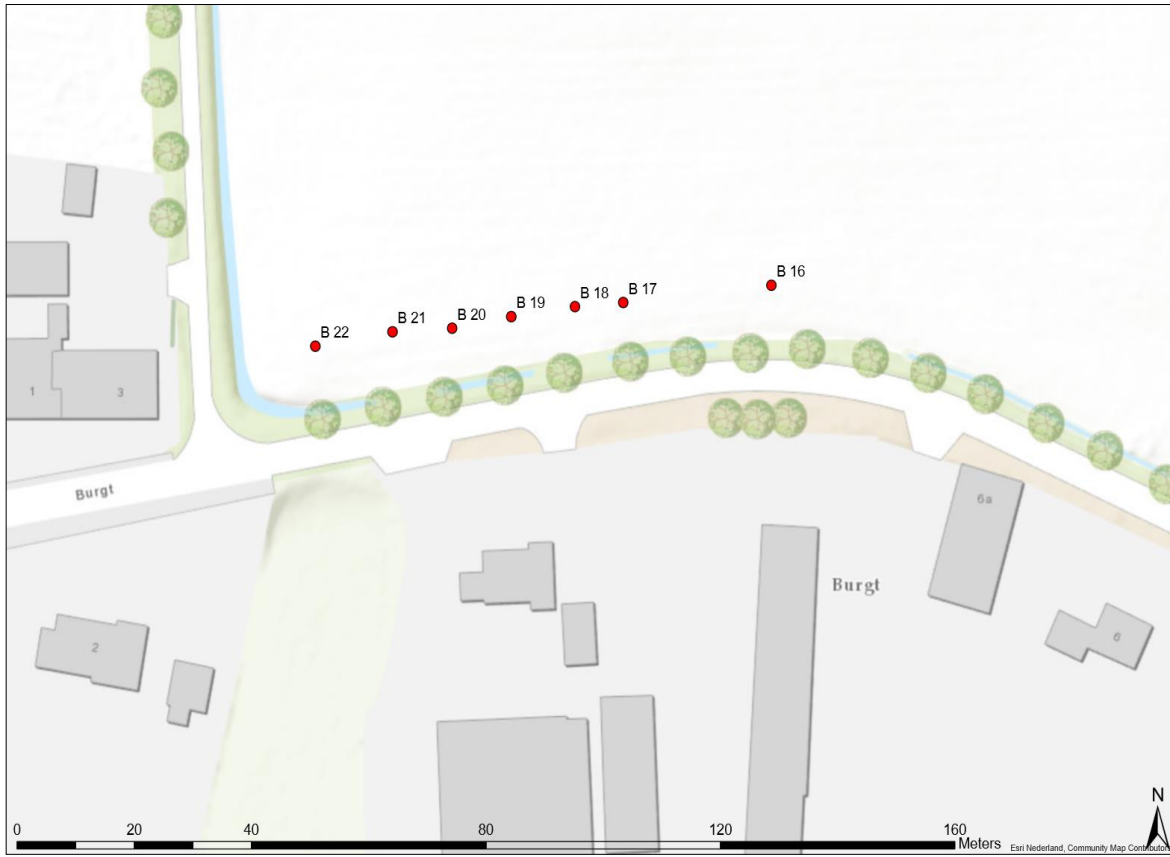
Bijlage E

(Veld)onderzoek raai 3

Raai 3							
Meetpunt	Datum	Diepte boring [m-mv]	X	Y	Maaiveld [m +NAP]	Grondwaterstand [m-mv]	Grondwaterstand [m +NAP]
Boring 16	30-11-2018	2,00	175.299,380	402.174,774	18,058	1,69	16,37
Boring 17	30-11-2018	2,00	175.274,094	402.172,023	17,980	1,77	16,21
Boring 18	30-11-2018	2,00	175.265,855	402.171,372	17,999	1,71	16,29
Boring 19	30-11-2018	2,00	175.254,989	402.169,783	17,878	1,59	16,29
Boring 20	30-11-2018	2,00	175.244,913	402.167,938	17,753	1,44	16,31
Boring 21	30-11-2018	2,00	175.234,714	402.167,395	17,584	1,40	16,18
Boring 22	30-11-2018	3,10	175.221,562	402.165,093	17,209	3,15	14,06

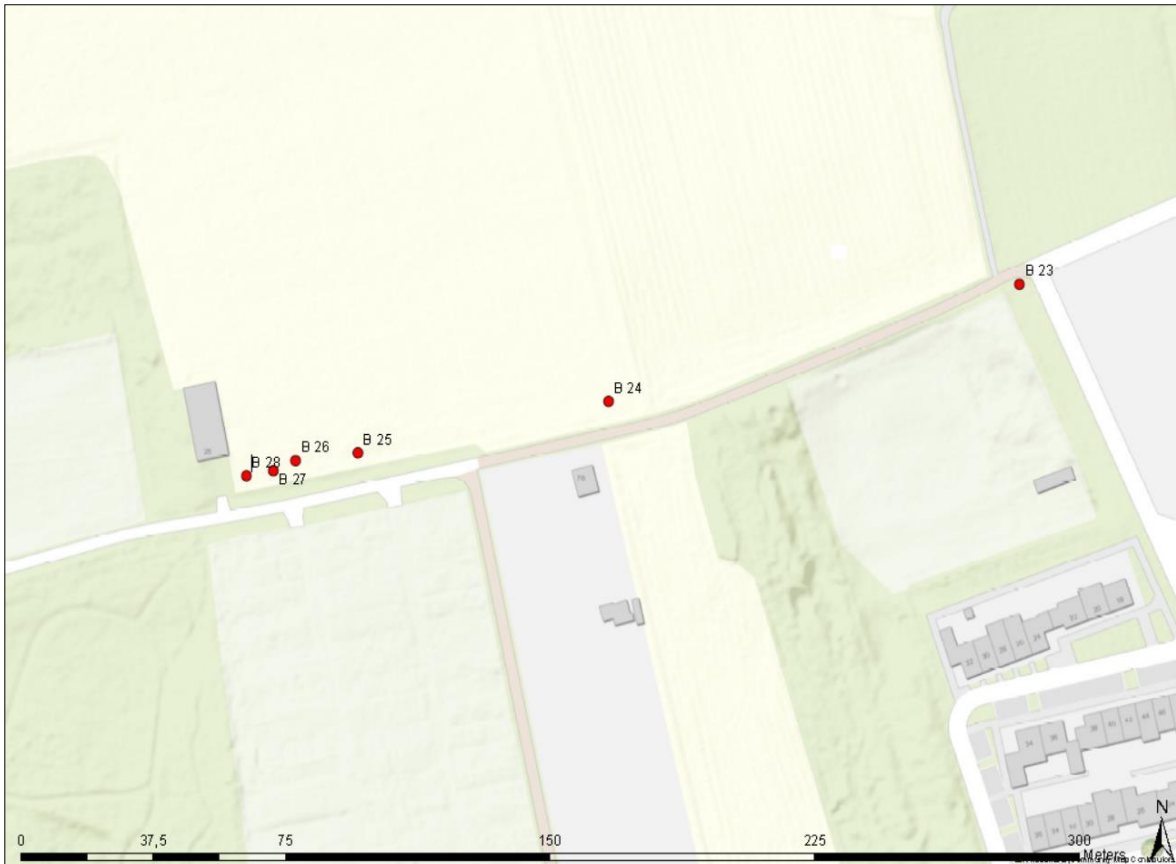
Bijlage F

(Veld)onderzoek raai 4

Raai 4							
Meetpunt	Datum	Diepte boring [m-mv]	X	Y	Maaiveld [m +NAP]	Grondwaterstand [m-mv]	Grondwaterstand [m +NAP]
Boring 23	1-12-2018	2,10	175.499,415	401.877,845	19,040	1,90	17,14
Boring 24	1-12-2018	2,10	175.382,895	401.846,452	18,547	2,10	16,45
Boring 25	1-12-2018	2,00	175.311,875	401.832,591	18,018	1,35	16,67
Boring 26	1-12-2018	1,65	175.294,194	401.830,505	17,818	1,14	16,68
Boring 27	1-12-2018	2,00	175.287,905	401.827,824	17,773	1,09	16,68
Boring 28	1-12-2018	3,00	175.280,313	401.826,471	17,717	3,00	14,72

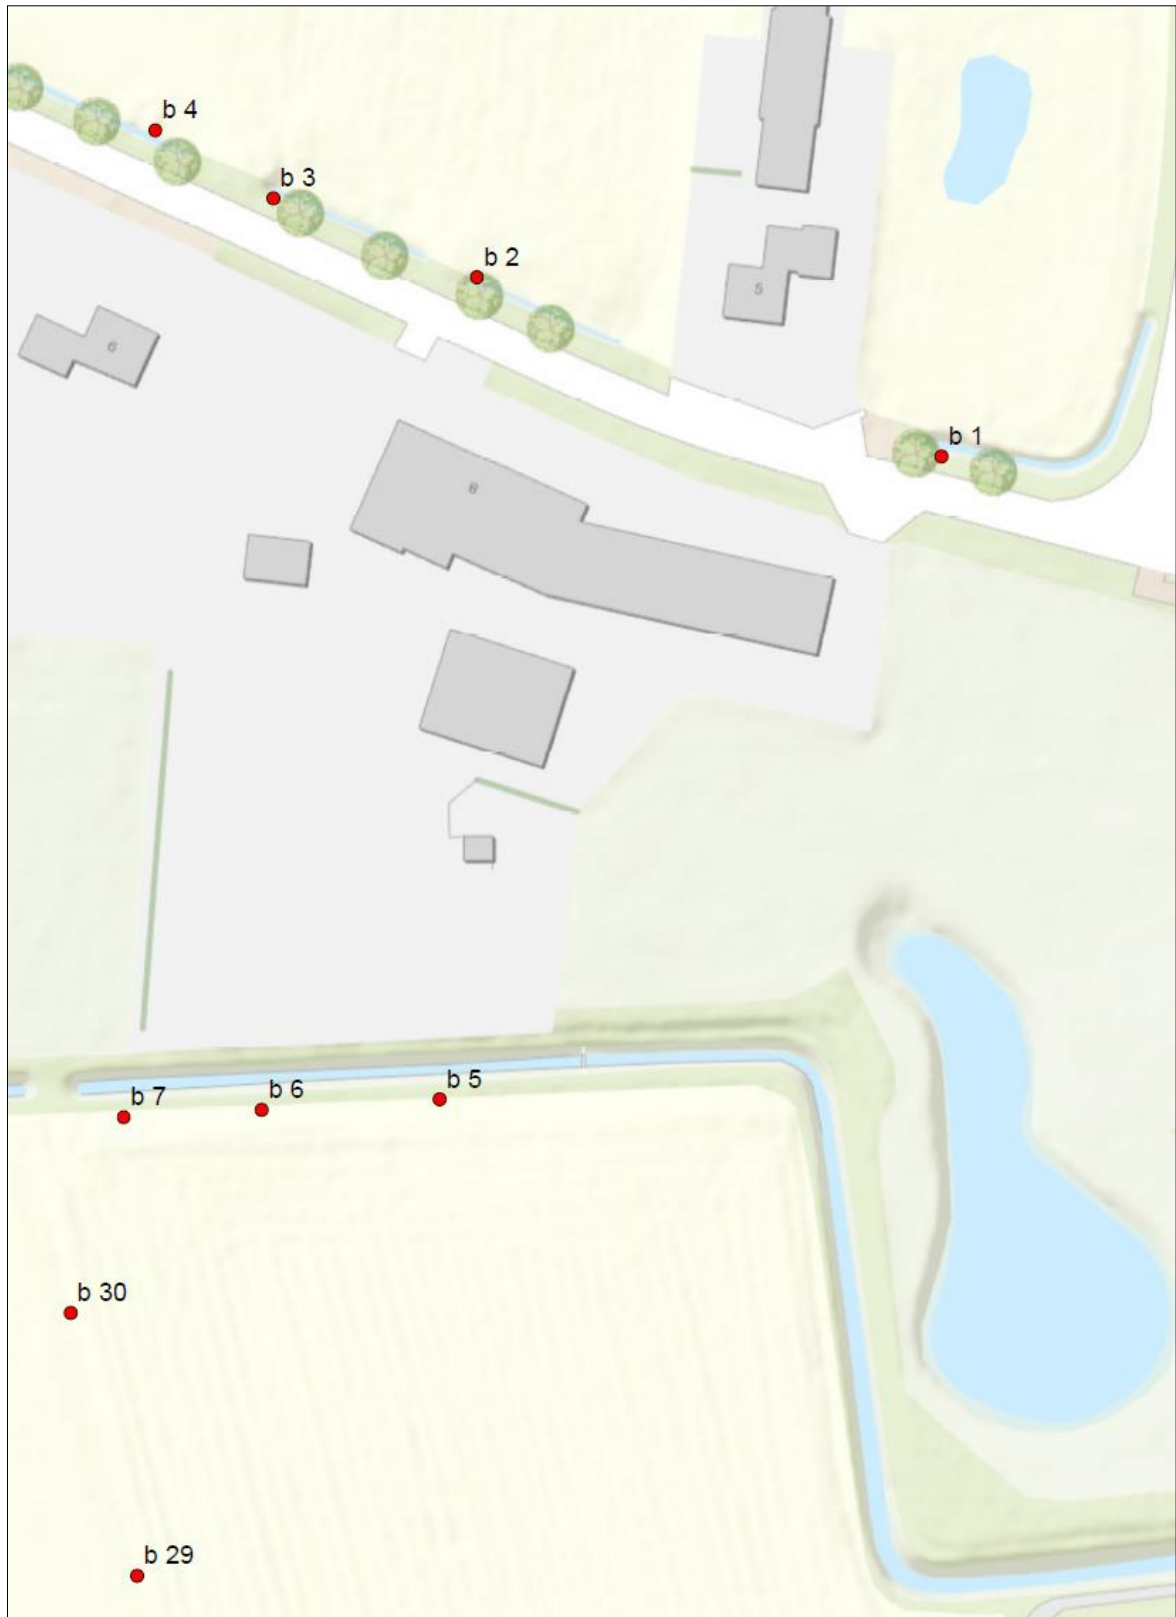
Bijlage H

(Veld)onderzoek raai 6 & overspringende breuk

Raai 6 & overspringende breuk							
Meetpunt	Datum	Diepte boring [m-mv]	X	Y	Maaiveld [m +NAP]	Grondwaterstand [m-mv]	Grondwaterstand [m +NAP]
Boring 29	12-12-2018	1,50	175.361,527	401.958,491	17,368	0,65	16,72
Boring 30	12-12-2018	1,70	175.352,831	401.992,813	17,241	1,49	15,75
Boring 1	7-2-2019	2,85	175.466,710	402.104,742	18,359	0,99	17,37
Boring 2	7-2-2019	1,55	175.405,953	402.128,170	18,240	0,90	17,34
Boring 3	7-2-2019	2,00	175.379,315	402.138,512	18,347	1,02	17,33
Boring 4	7-2-2019	2,00	175.363,915	402.147,372	18,181	0,93	17,25
Boring 5	7-2-2019	2,00	175.401,088	402.020,760	17,198	niet betrouwbaar	langs waterloop
Boring 6	7-2-2019	2,90	175.377,795	402.019,356	17,152	niet betrouwbaar	langs waterloop
Boring 7	7-2-2019	2,85	175.359,766	402.018,411	17,213	niet betrouwbaar	langs waterloop

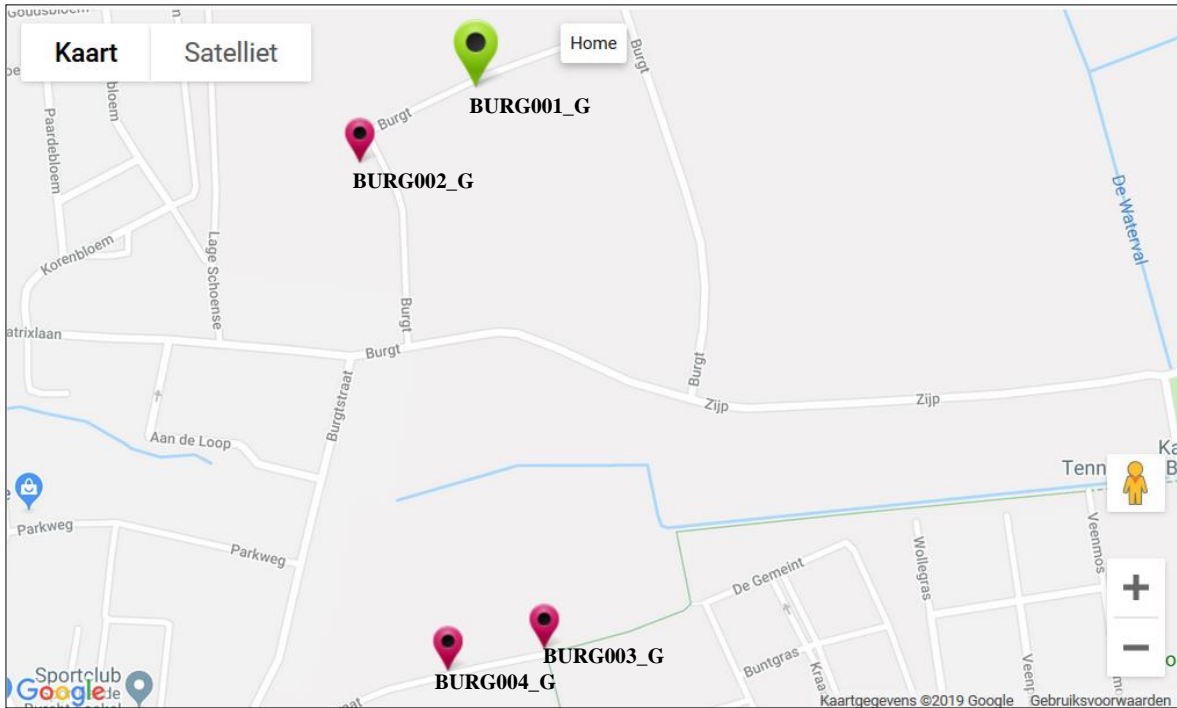
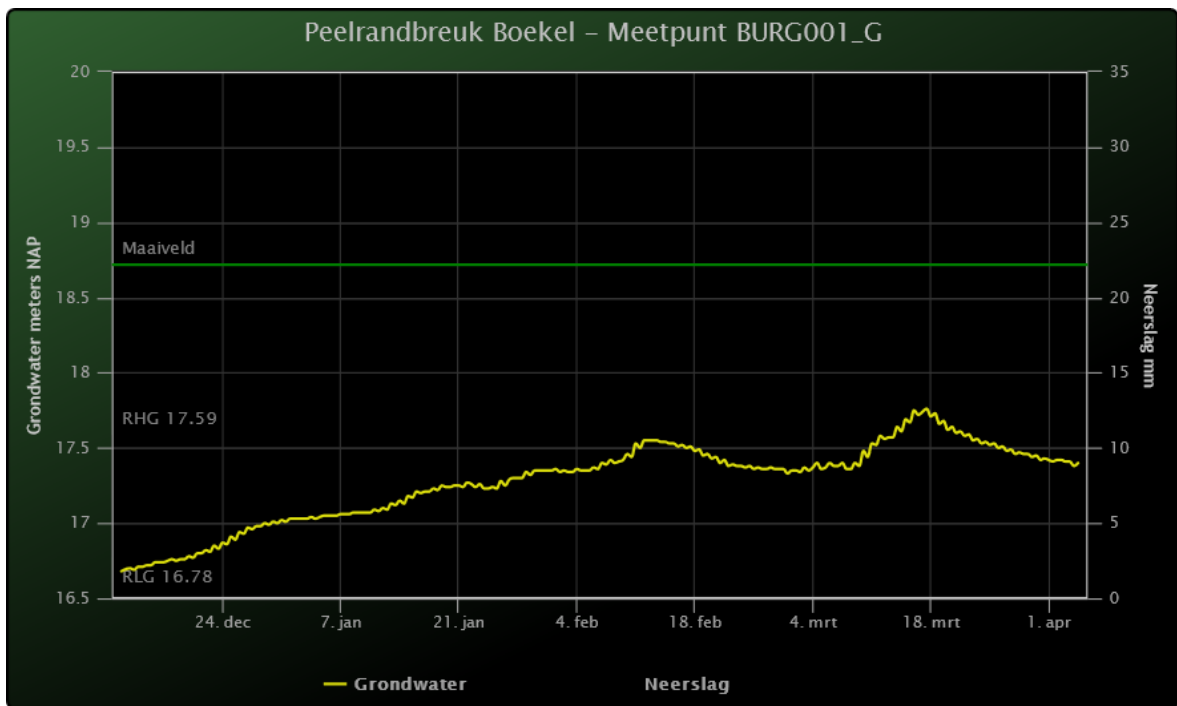
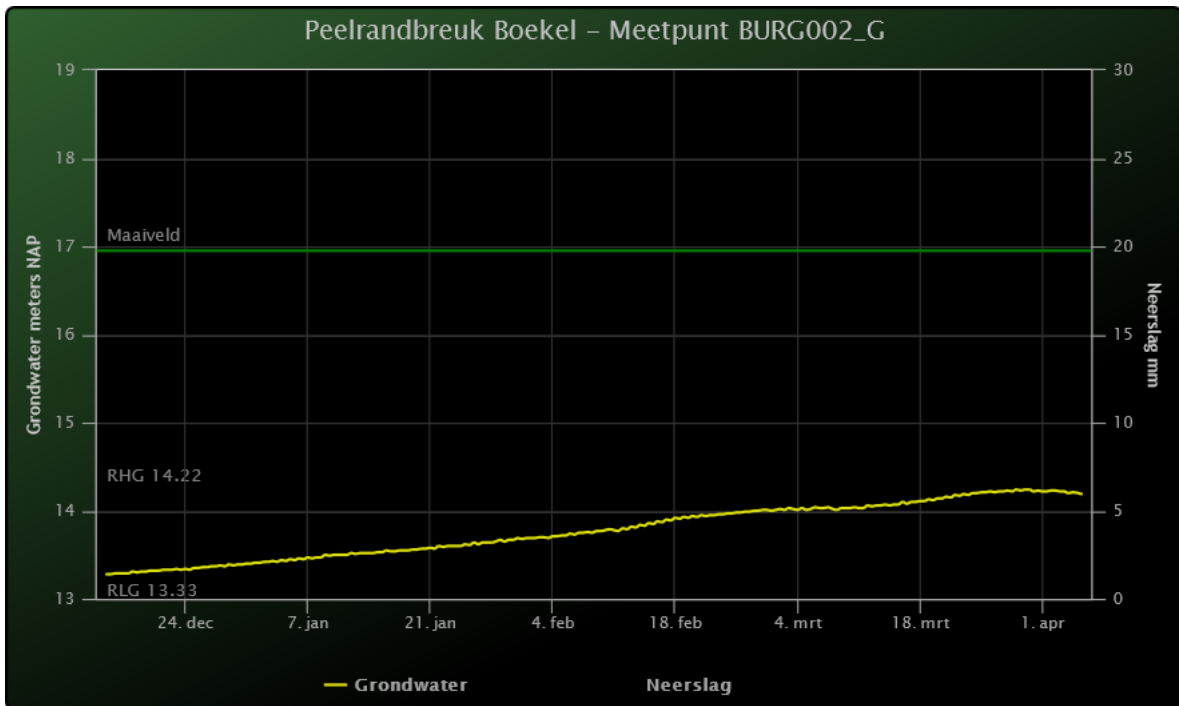
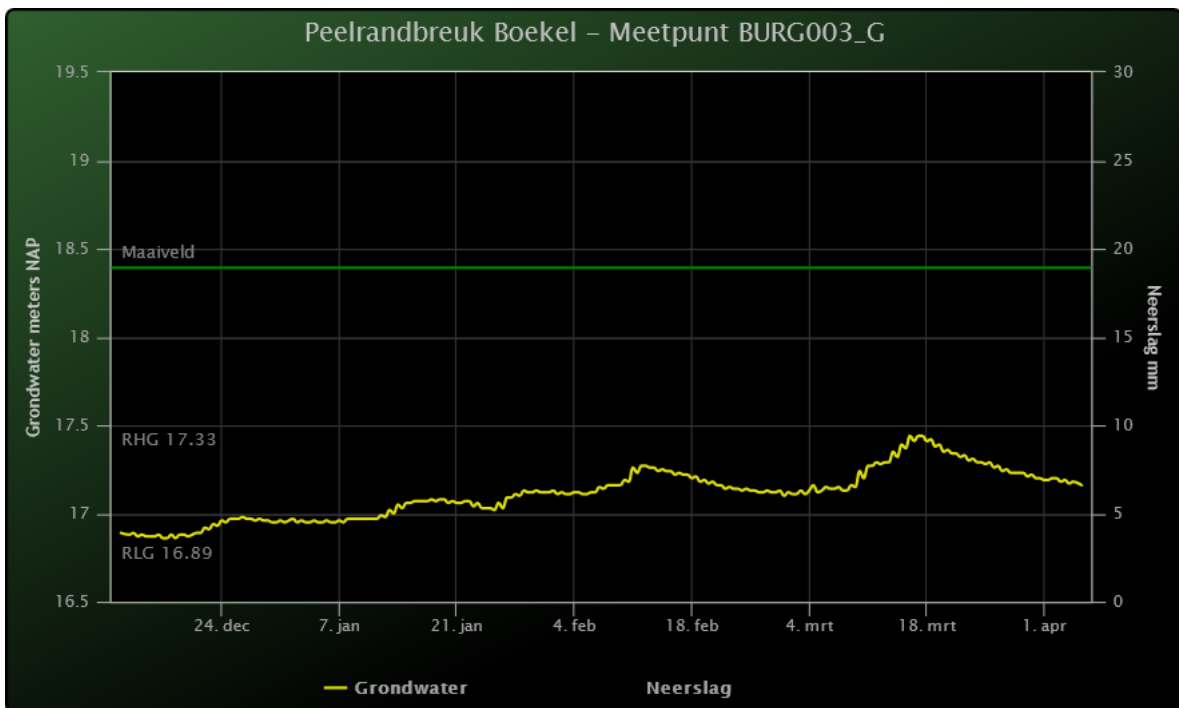
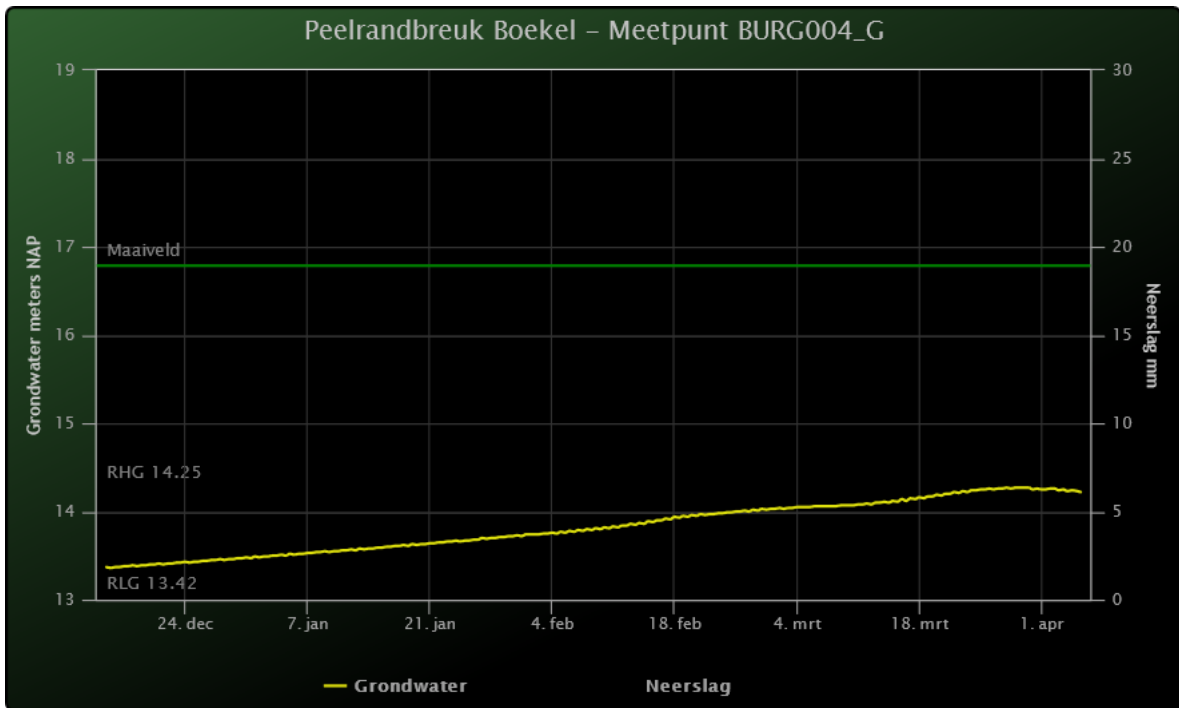
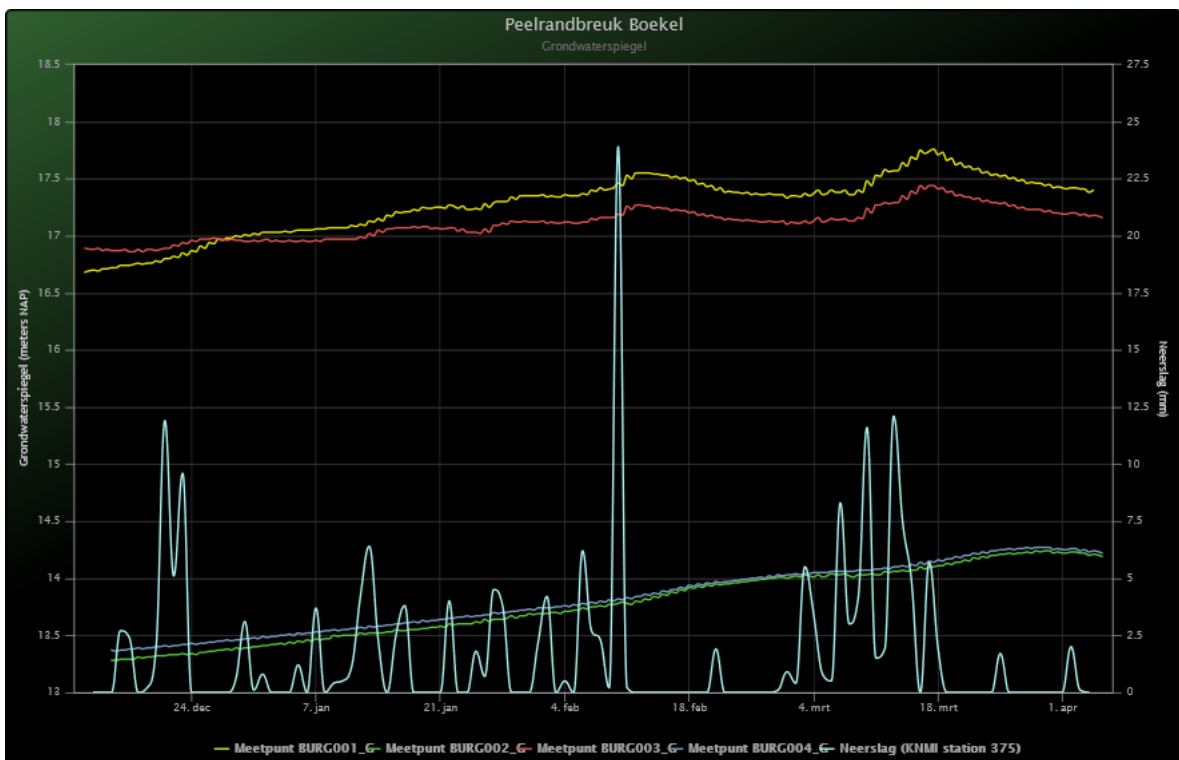
Bijlage I

Meetreeksen grondwaterpeilen (bron: DeWatermeter)
