## Verkennd bodemonderzoek

### Hoveniersweg 11 te Zutphen

MM22102

Montferland Milieu B.V.

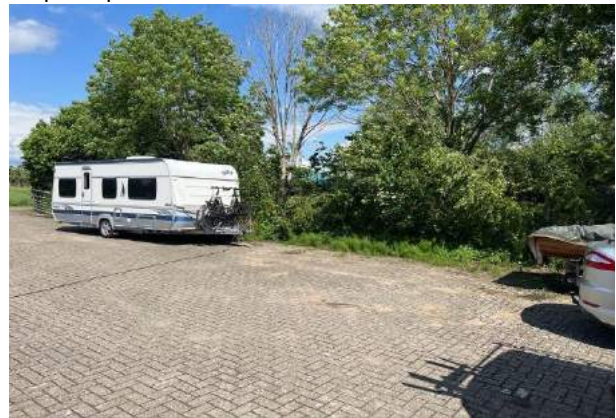
Figuur 2: Huidige situatie

De onderzoekslocatie is gelegen in het buitengebied van Zutphen. De onderzoekslocatie is in de huidige situatie braakliggend. De initiatiefnemer is voornemens nieuwbouw op het perceel te realiseren.

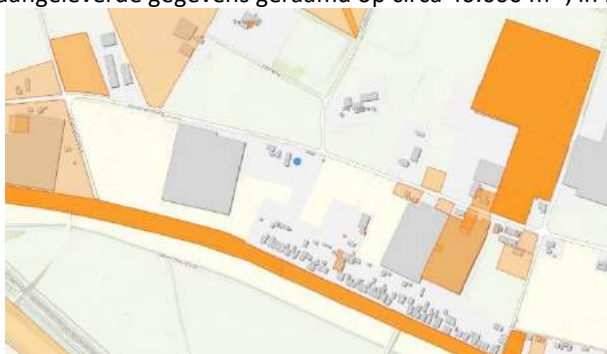
Figuur 9: Voorgaande onderzoeken

Op de onderzoekslocatie hebben voor zover bekend geen voorgaand bodemonderzoek plaatsgevonden. Ten westen van de onderzoekslocatie is in 2022 door De Klinker B.V. een verkennend bodemonderzoek uitgevoerd. Dit is gerapporteerd onder projectnummer: K2220010. Destijds werden er in de bovengrond licht verhoogde gehalten aan nikkel, lood en kwik aangetoond. In de ondergrond werden geen verhoogde gehalten aangetoond. Het grondwater bleek licht verontreinigd met barium en naftaleen.

Op perceel nummer 2130 is sprake van een puinhoudende laag tussen 0,3 en 0,5 m -mv. De grond in deze laag is licht verontreinigd met PAK en zware metalen. Het grondwater in het bodemtraject van 1,5-2,5 m -mv blijkt (na herbemonstering) niet verontreinigd.

Op de zuidoostzijde van perceel nummer 2226, tegen de Hoveniersweg, is sprake van een puinhoudende laag tussen 0,5 en 0,8 m -mv. De grond in deze laag is licht verontreinigd met nikkel. Het grondwater is licht verontreinigd met chroom.

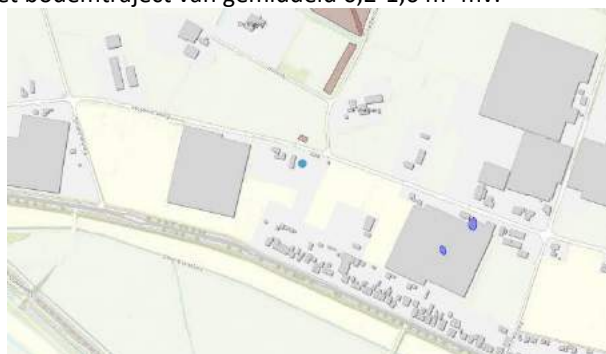
Figuur 10: Verontreinigings- saneringscontouren

Aan de oostzijde van perceel nummer 1918 is in de jaren '60 van de 20e eeuw een oude gracht volgestort. Direct ten noorden daarvan, op de percelen nummers 2261 tot en met 2263, is met puin een aanvoerweg ("puinpad") aangelegd naar een rietgat. De gracht en het rietgat zijn blijkens de melding in dezelfde periode volgestort met materiaal van vergelijkbare samenstelling. Daarom worden beide beschouwd als één geval van bodemverontreiniging. Uit de onderzoeksgegevens blijkt bovendien dat puin en stortmateriaal ook buiten het rietgat voorkomen.

In het stortmateriaal en het puin komen, heterogeen verdeeld, sterk verhoogde gehalten voor aan zink, lood en asbest. Het totale bodemvolume waarin het stortmateriaal en het puin voorkomen, wordt op basis van de aangeleverde gegevens geraamd op circa 40.600 m<sup>3</sup>, in het bodemtraject van gemiddeld 0,2-1,6 m -mv.

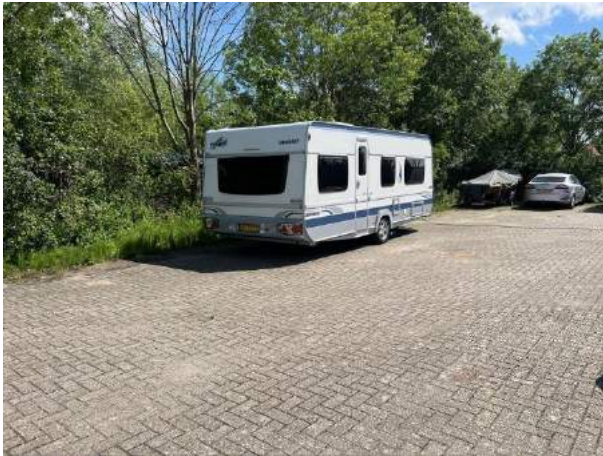
Figuur 11: Foto onderzoekslocatie

Bij de locatie inspectie zijn geen bijzonderheden waargenomen. De onderzoekslocatie werd aangetroffen zoals op basis van het vooronderzoek kon worden verwacht.

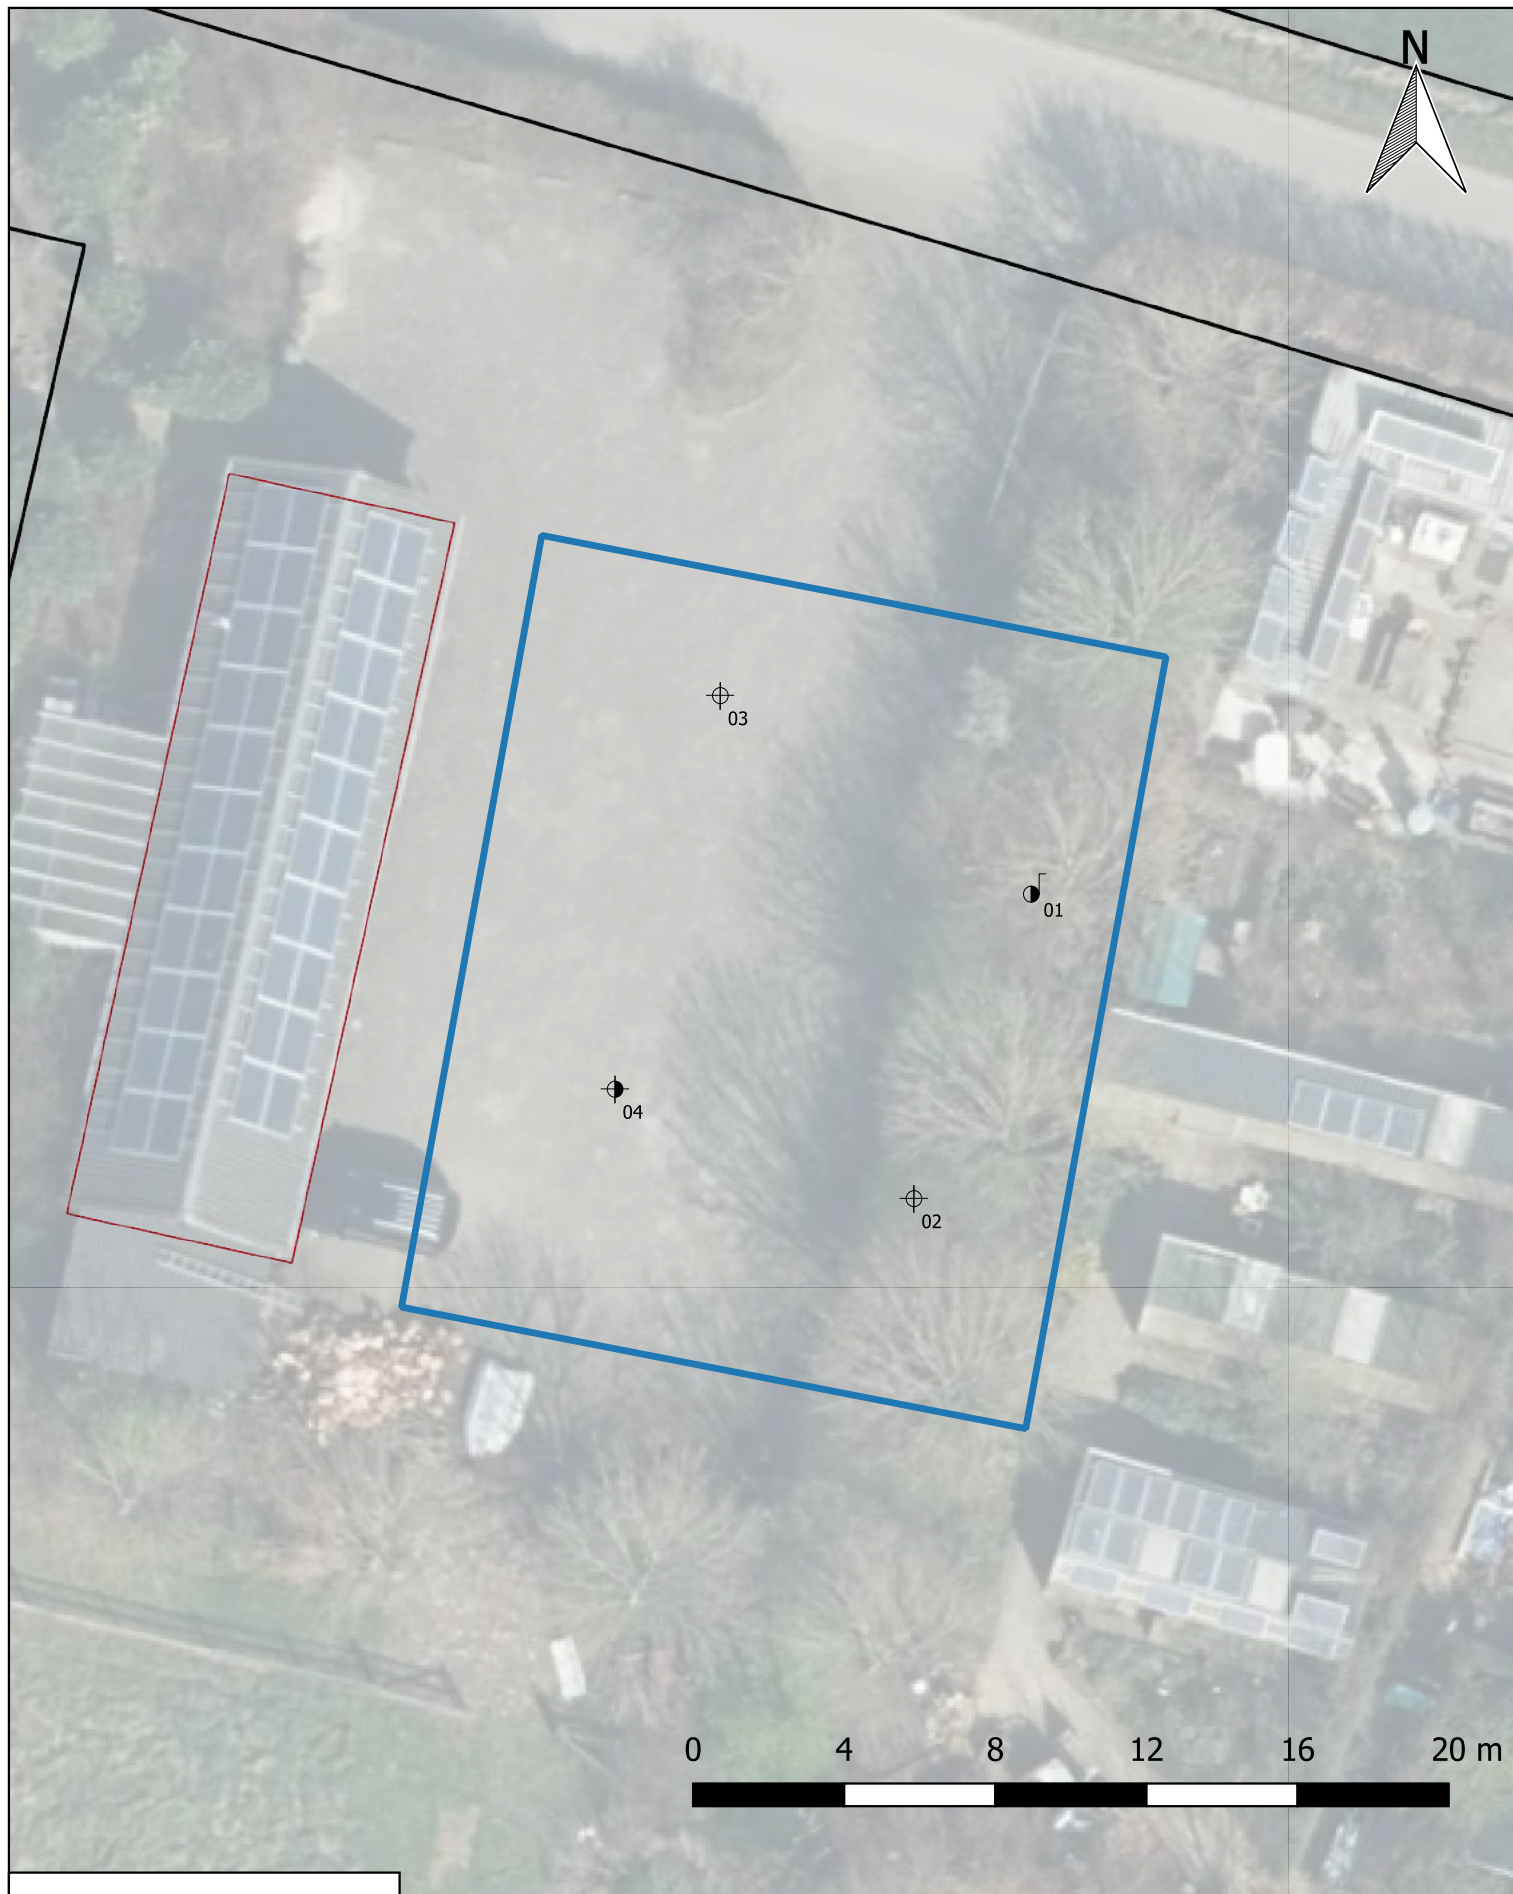
### Situatietekening met monsternamepunten

De veldwerkzaamheden zijn uitgevoerd op 23-05-2022 en op 02-06-2022 is de peilbuis bemonsterd. Op de tekening in bijlage 3 staan de diverse boringen weergegeven.
