VERKENNEND BODEMONDERZOEK

STRUCHT 48

TE SCHIN OP GEUL

Verkendend bodemonderzoek Strucht 48 te Schin op Geul in de gemeente Valkenburg aan de Geul

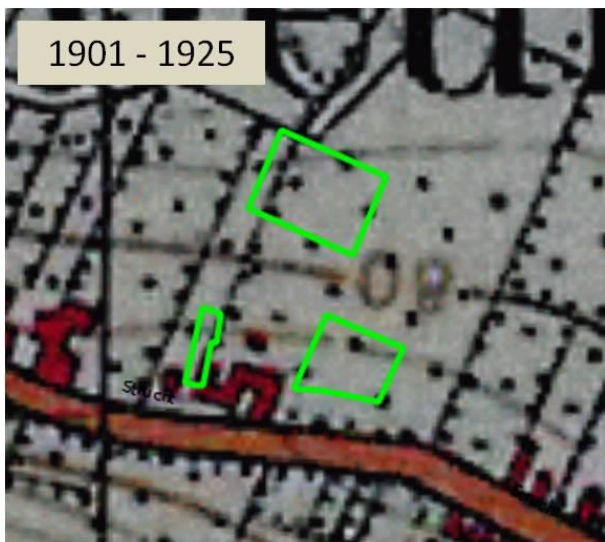
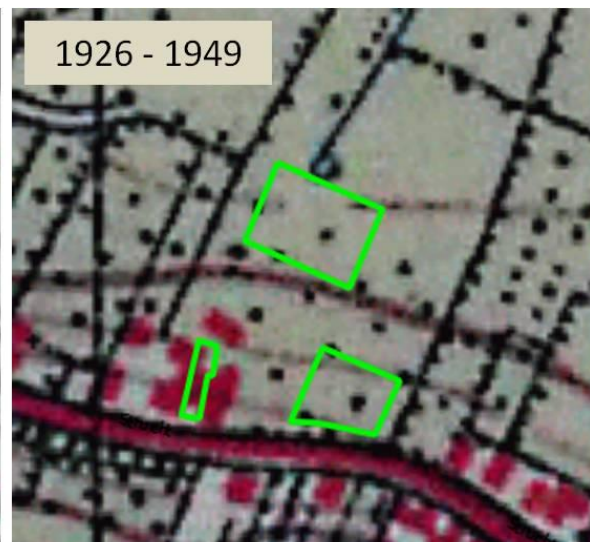
Volgens historisch kaartmateriaal uit de periode 1901 - heden was de locatie destijds in agrarisch gebruik. Op de locatie was destijds al een boerderij aanwezig. Dit agrarische bedrijf is in het verleden nog verder uitgebreid, inclusief bebouwing, maar verders is het gebruik van de onderzoekslocatie niet wezenlijk veranderd. Op onderstaande afbeeldingen is de locatie op historische kaarten weergegeven (de kaarten kennen waarschijnlijk een niet correcte georeferentie).

Uit historisch kaartmateriaal blijkt dat de locatie in het verleden in gebruik is geweest als hoogstamfruitboomgaard. Volgens de eigenaar, de heer R. Kroonen, kende deze boomgaard een zeer extensief gebruik en was enkel voor eigen gebruik bedoeld. Het voornaamste doel van de fruitbomen was het bieden van schaduw aan het grazende vee.

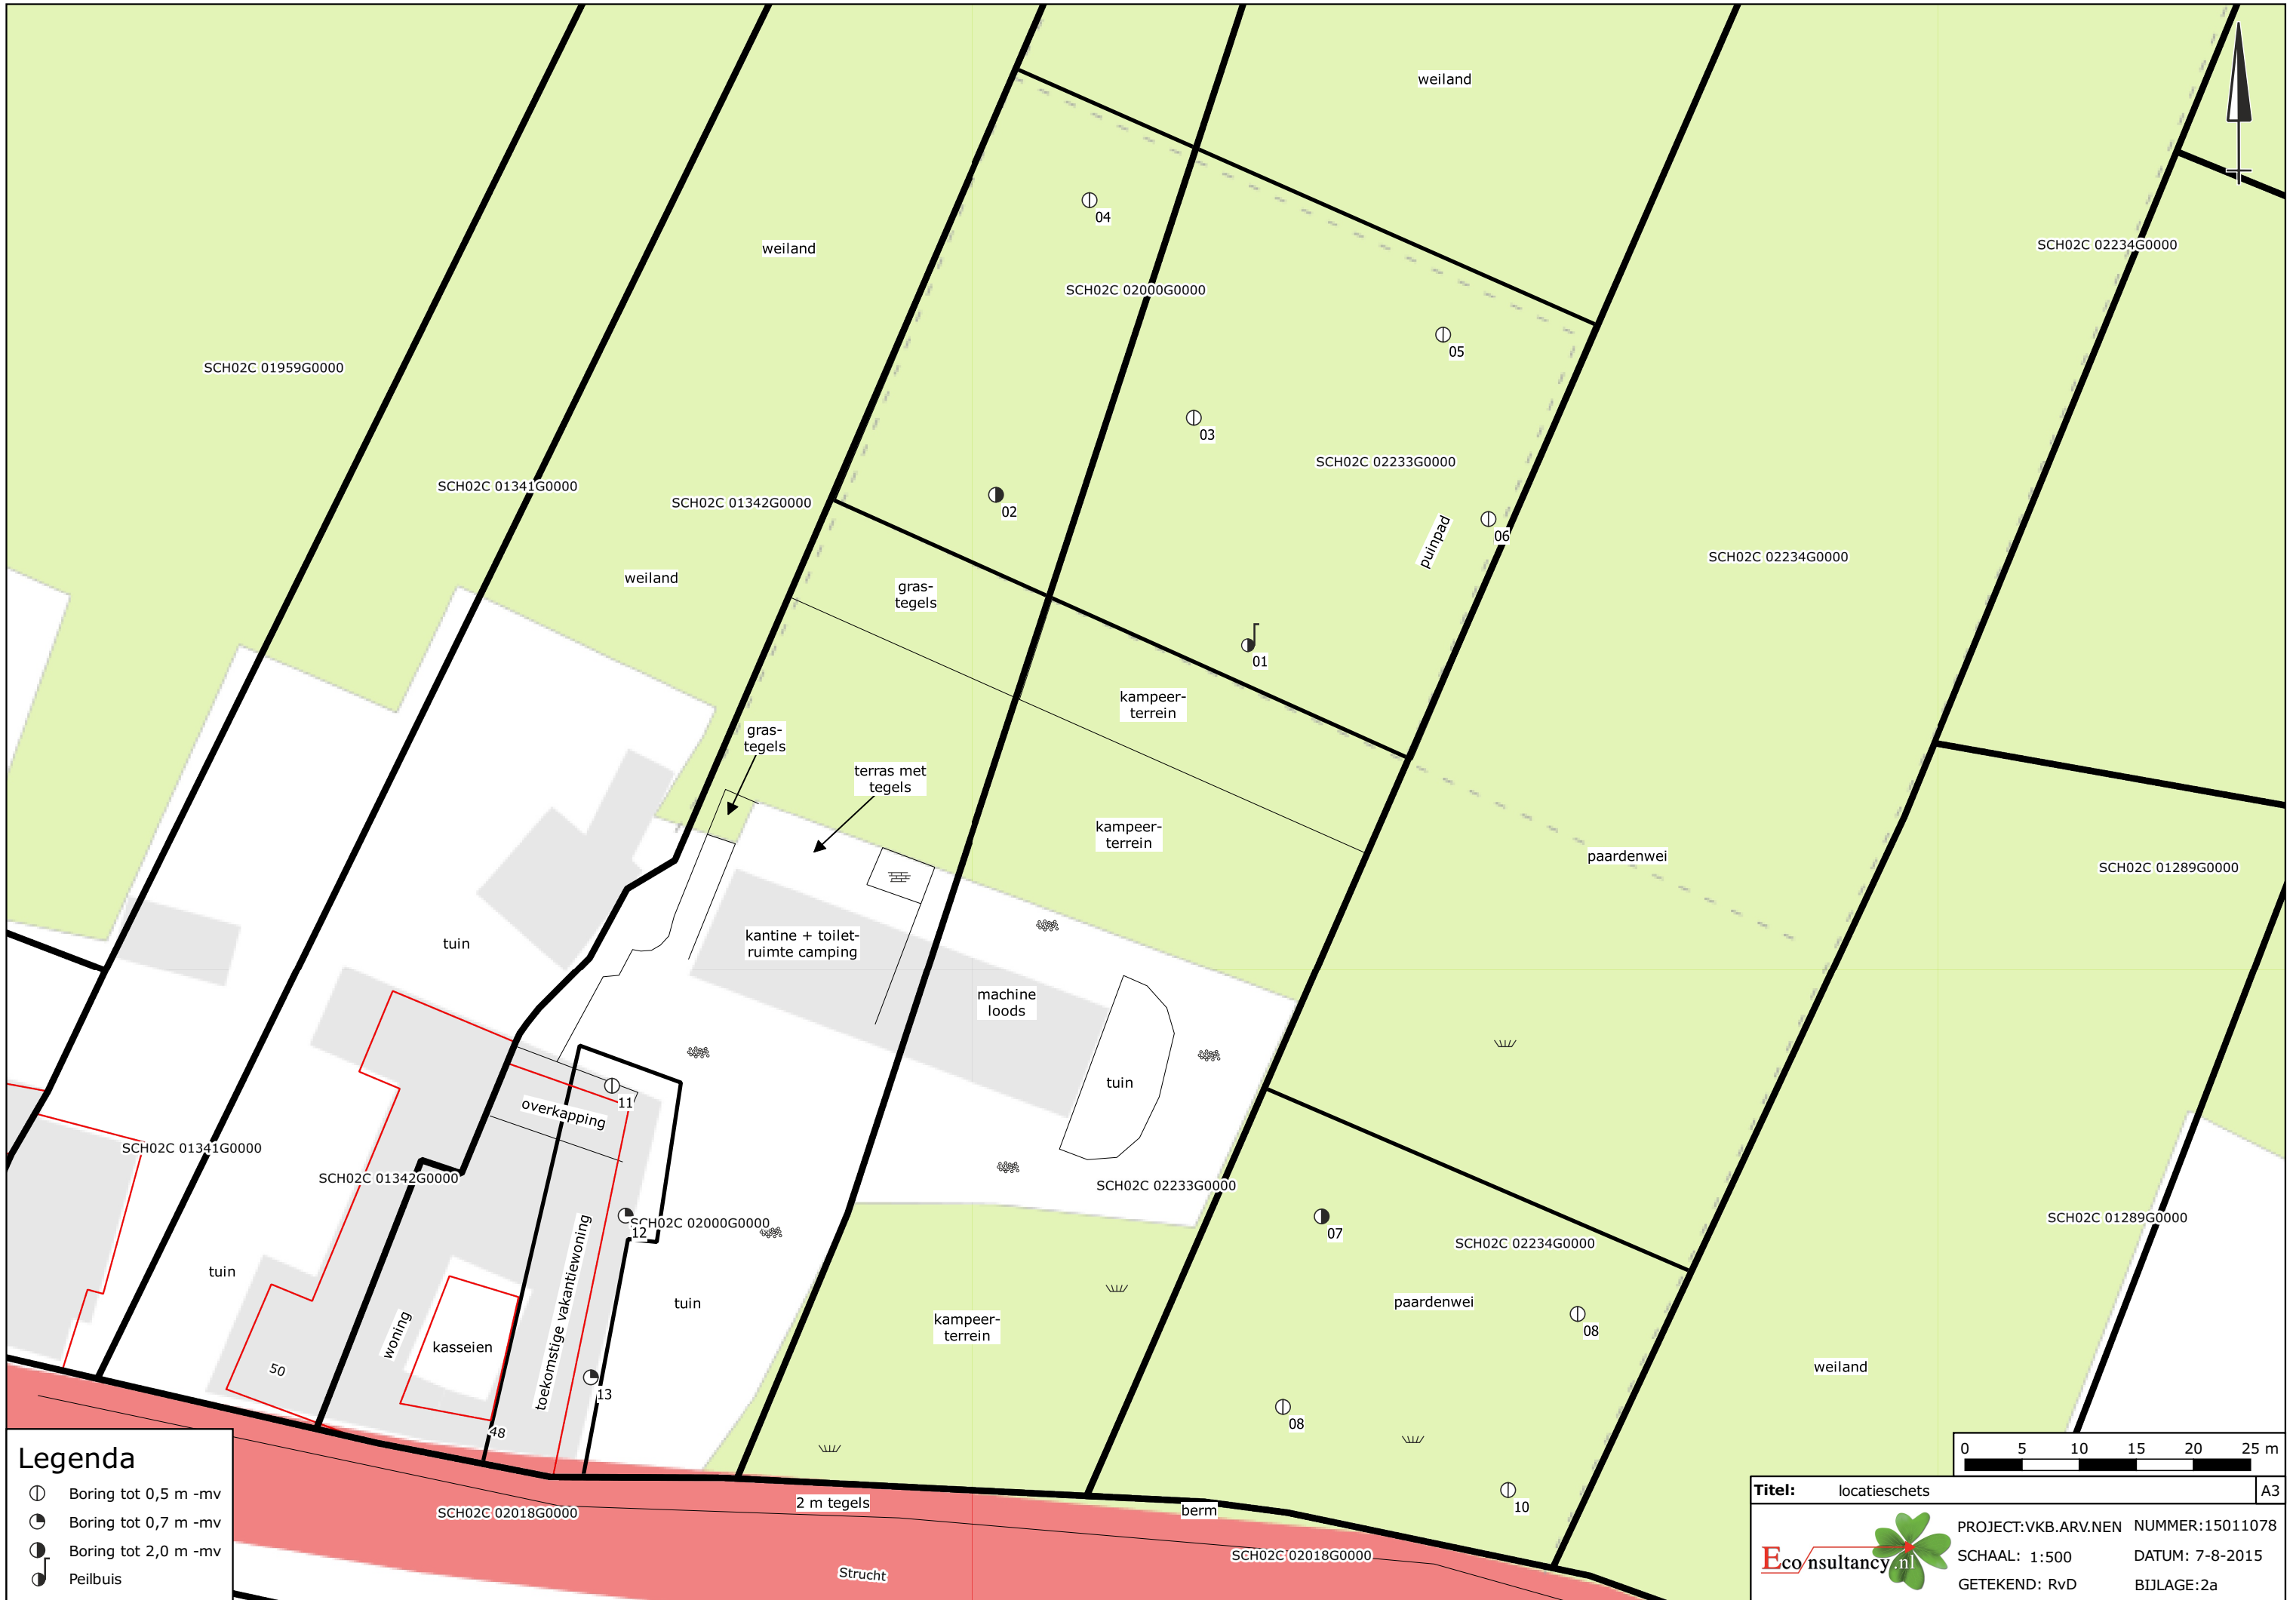
- ⊕ Boring tot 0,5 m -mv
- ⊙ Boring tot 0,7 m -mv
- ⊙ Boring tot 2,0 m -mv
- ♩ Peilbuis
