## Verkendend asbestonderzoek

Deken van der Cammenweg 58 te Heesch

Rapportnummer : N230540.004  
Datum rapportage : 16 november 2023

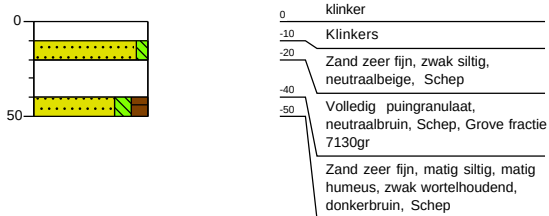
## Boring: G01

| <i>Boring</i> | <i>Diepte (m -mv)</i> | <i>Traject (m -mv)</i> | <i>Grondsoort</i> | <i>Bijzonderheden</i> |
|---|---|---|---|---|
| G01 | 0,50 | 0,20 - 0,40 | | volledig puingranulaat |

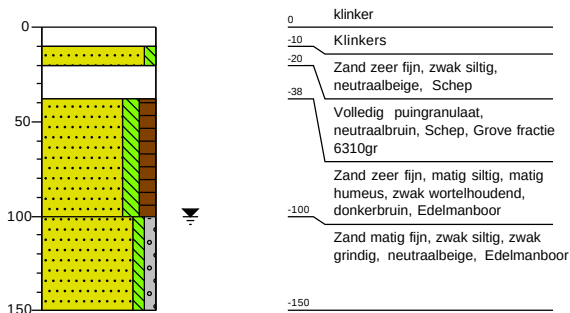
## Boring: G03

| <i>Boring</i> | <i>Diepte (m -mv)</i> | <i>Traject (m -mv)</i> | <i>Grondsoort</i> | <i>Bijzonderheden</i> |
|---|---|---|---|---|
| G03 | 1,50 | 0,20 - 0,38 | | volledig puingranulaat |

Tijdens de uitvoering van het veldwerk is er geen boring geplaatst welke door is gezet tot 2,0 m-mv. Asbestinspectie gat G03 is tot 1,5 m-mv, dit is wordt als voldoende beschouwd.
