## Briefrapportage

Infiltratieonderzoek (bepaling K-waarde)  
Broksteeg 1-3 te Schaijk

Projectnummer : BSG.311620  
Rapportagedatum : 07-07-2020

Betreft : Infiltratieonderzoek (bepaling K-waarde)  
Locatie : Broksteeg 1-3 te Schaijk

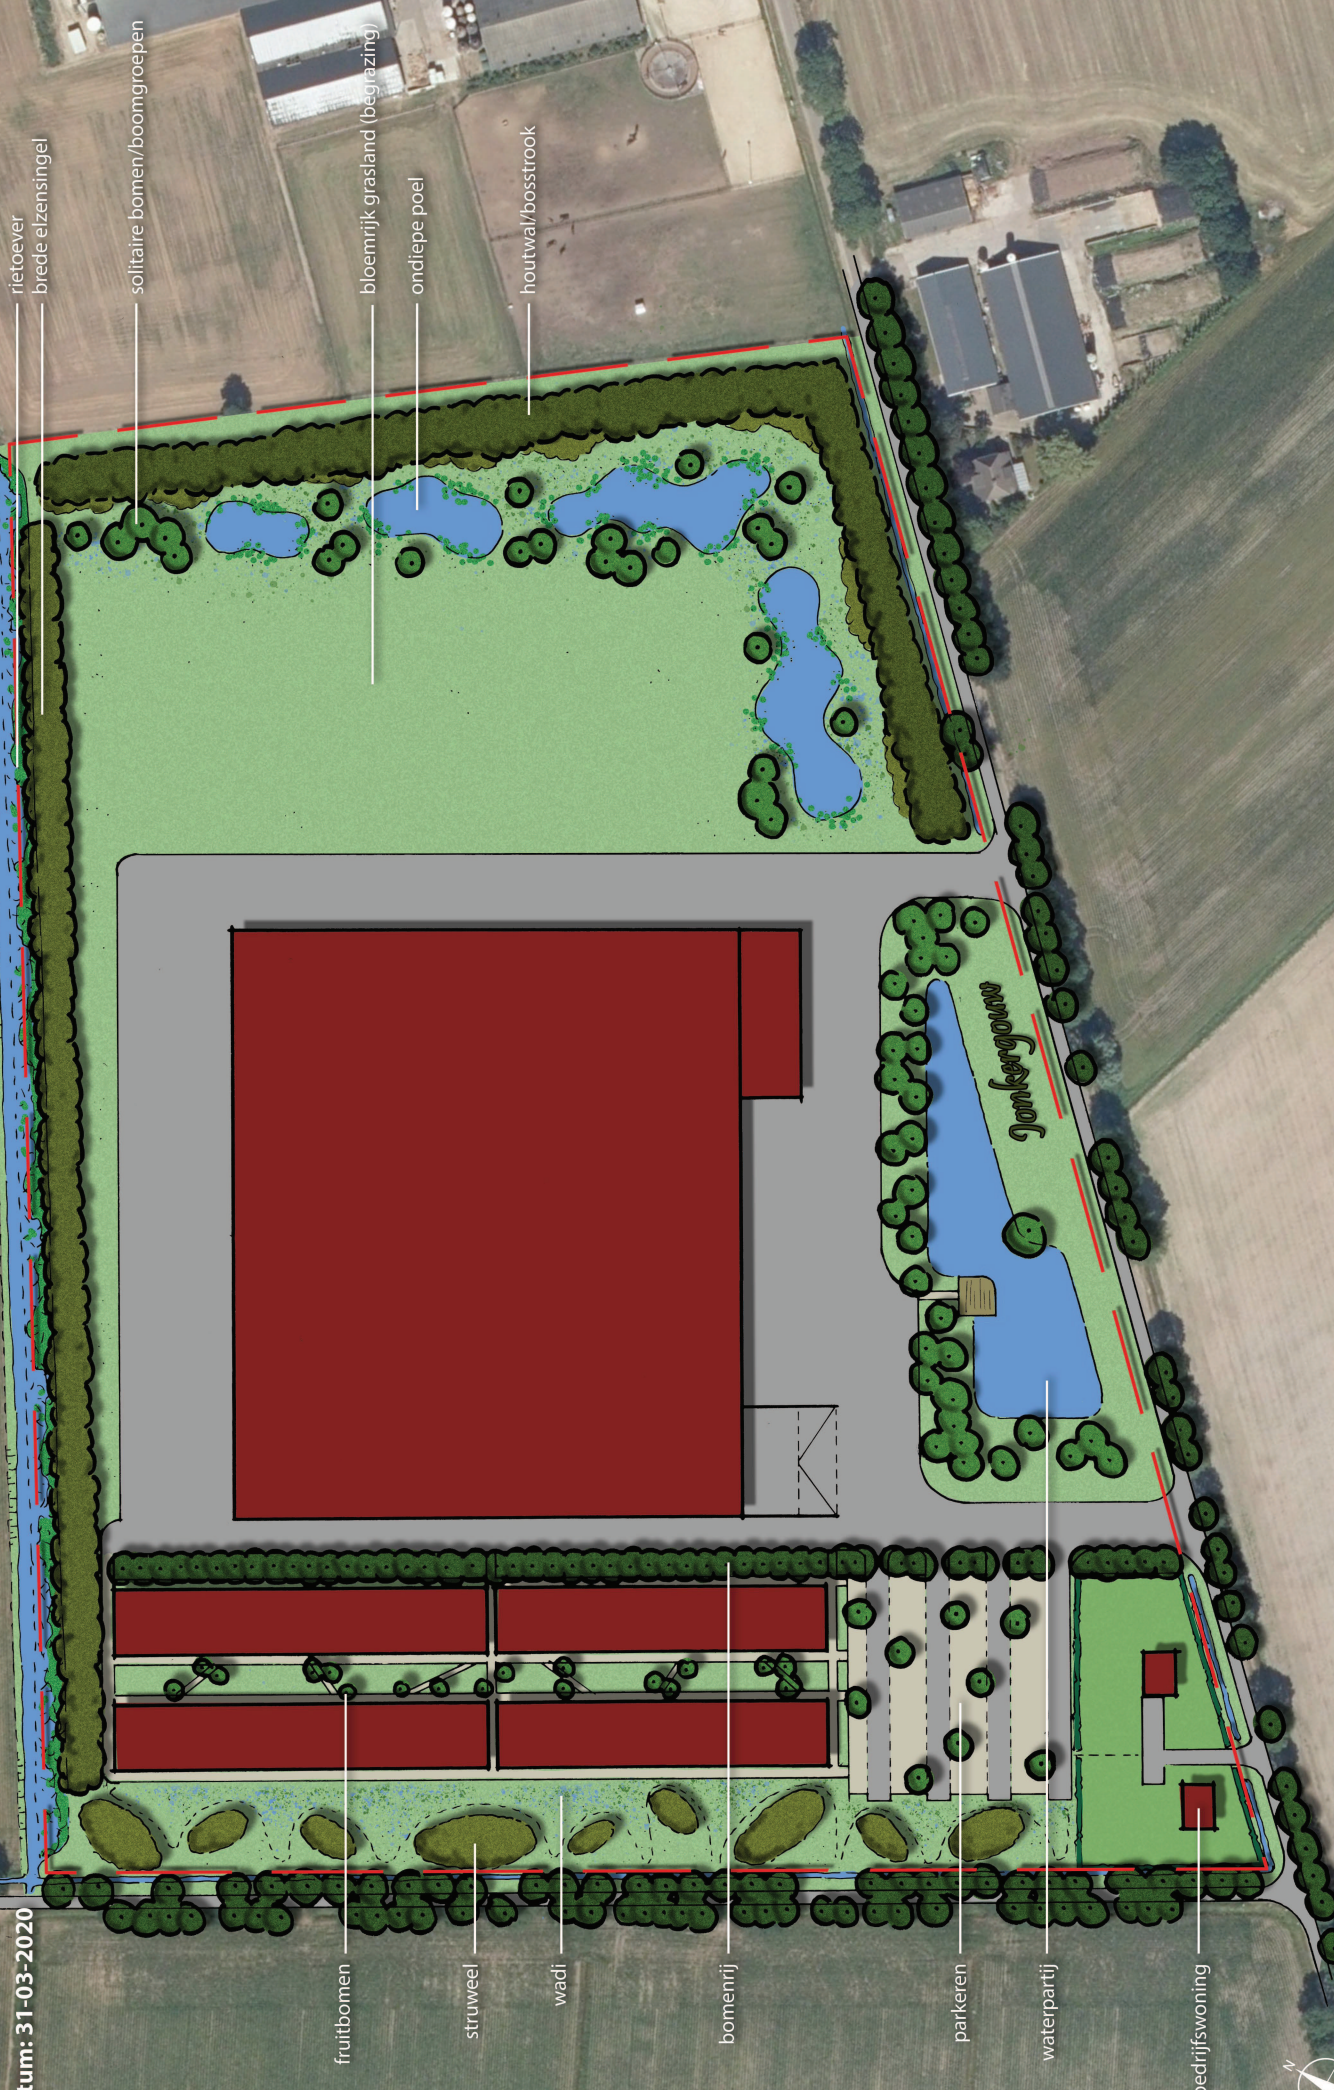
# Landschappelijke inpassing Broksteeg

rietoever  
brede elzensingel

solitaire bomen/  
boomgroepen

Bij het bepalen van de locaties van de infiltratiemetingen is rekening gehouden met de toekomstige inrichting. In bijlage 2 is een tekening van de landschappelijke inpassing bijgevoegd (versie maart 2020).

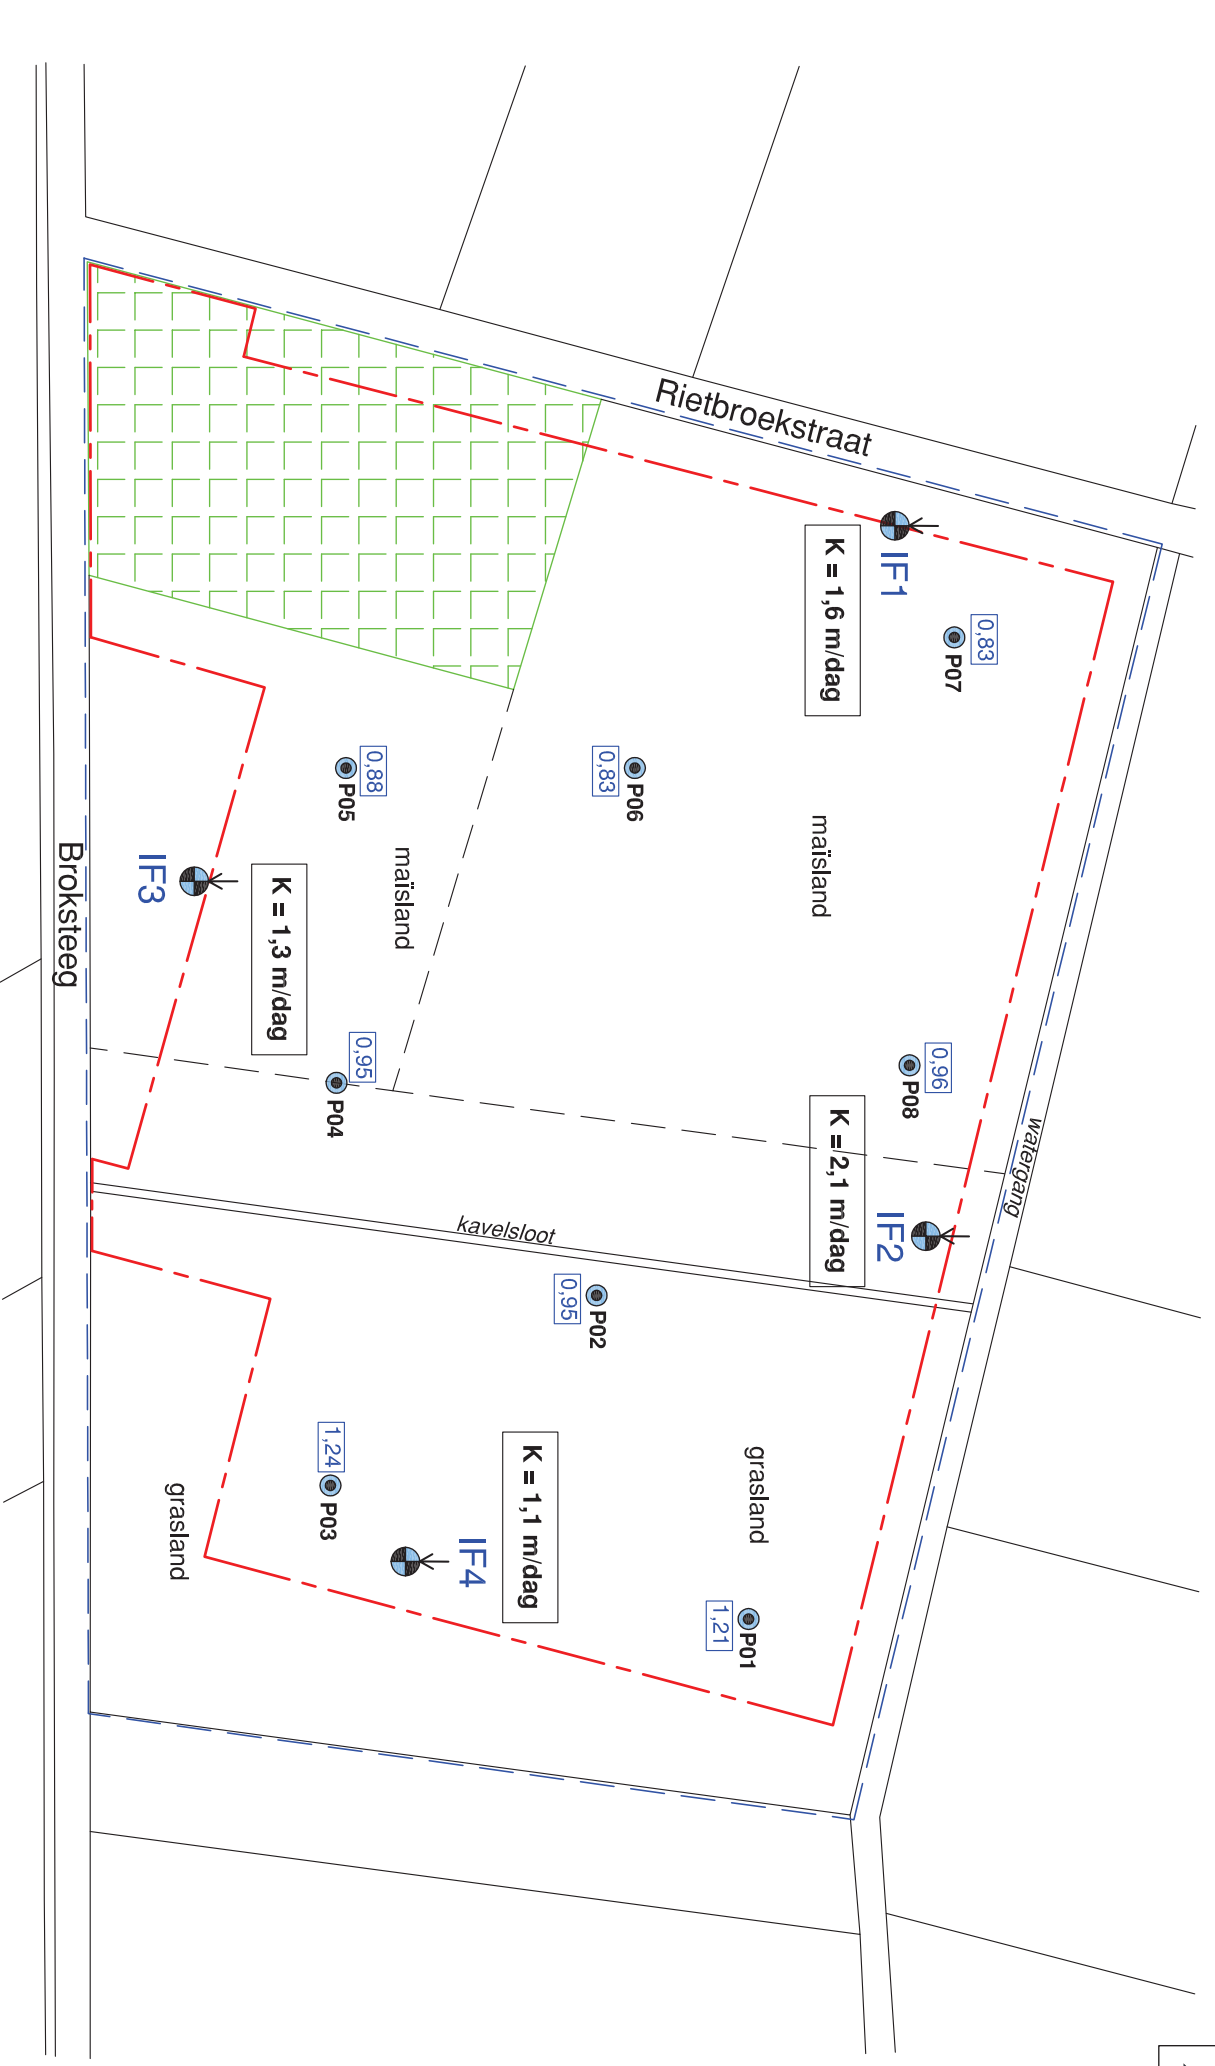
# BIJLAGE 3

In totaal zijn vier infiltratiemetingen uitgevoerd in de onverzadigde zone. De locaties van de meetpunten (IF1 t/m IF4) zijn aangegeven op de tekening in bijlage 3. Evenals de peilbuizen die tijdens het milieukundig bodemonderzoek zijn geplaatst.

- Infiltratiepunt (tot 1,0 m-nv)
- Peilbuis bodemonderzoek
- Grondwaterstand d.d. 04-06-2020 (m-nv)

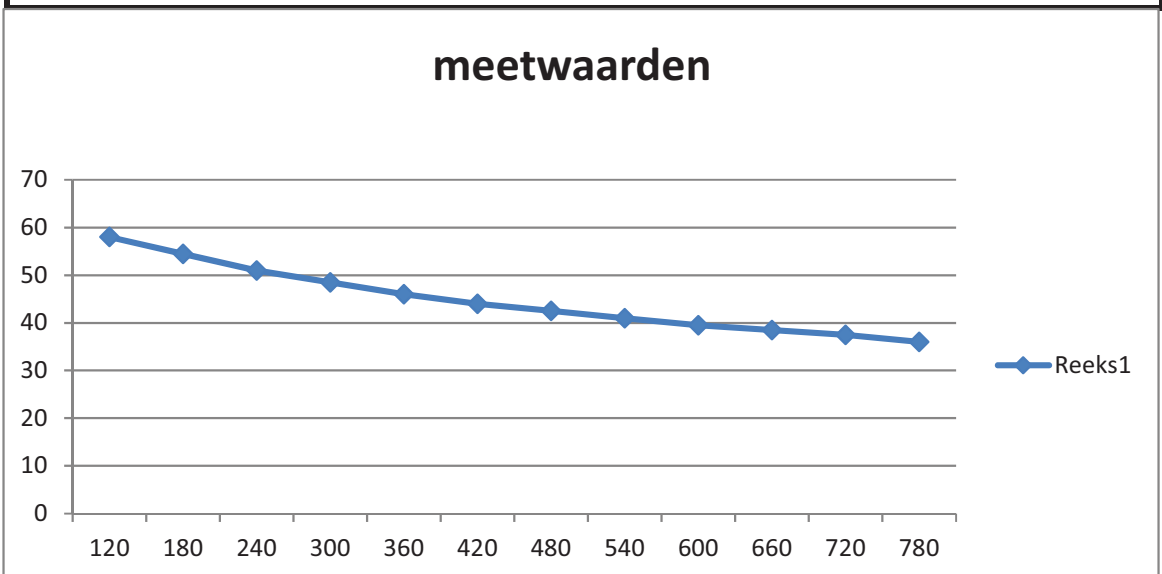
# IF1

## Bepaling waterdoorlatendheid (k-waarde) Hooghoudt (omgekeerde boorgatmethode)

**Gemiddelde k-waarde = 1,63**

| Infiltratiepunt | Infiltratietraject (cm-mv) | Grondsoort | Gemiddelde K-waarde (m/dag) | Waardering |
|---|---|--|---|---|
| IF1 | 0-100 | ZAND, matig fijn tot matig grof, zwak siltig | 1,63 | Goed doorlatend |

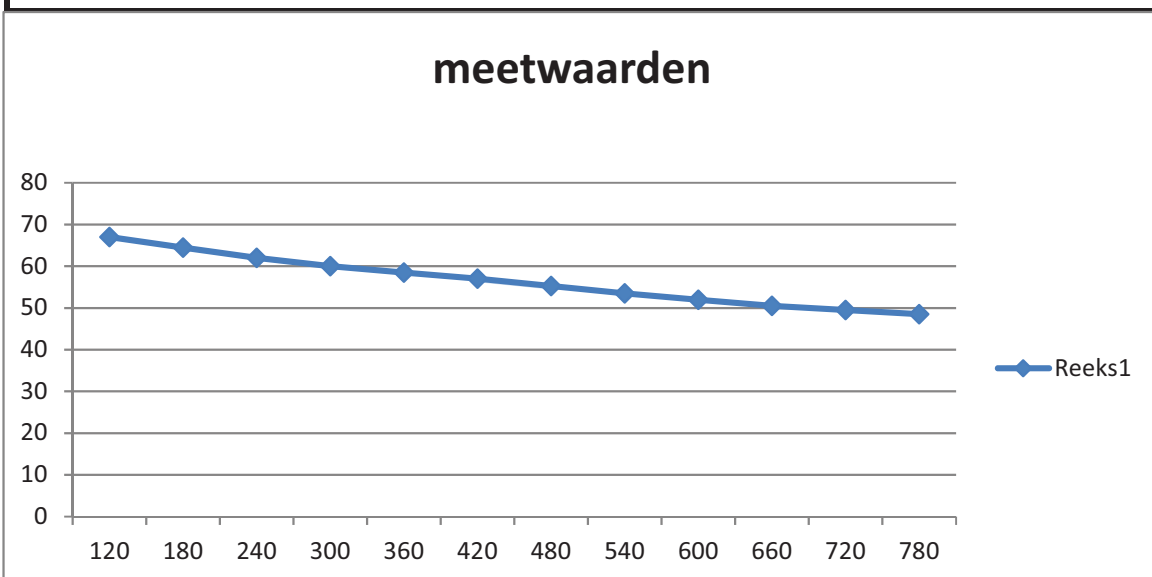
### meetwaarden

## Bepaling waterdoorlatendheid (k-waarde) Hooghoudt (omgekeerde boorgatmethode)

**Gemiddelde k-waarde = 1,09**

| Infiltratiepunt | Infiltratietraject (cm-mv) | Grondsoort | Gemiddelde K-waarde (m/dag) | Waardering |
|---|---|--|---|---|
| IF4 | 0-100 | ZAND, matig fijn tot matig grof, zwak siltig | 1,09 | Goed doorlatend |
