# Evaluatie pilot “Zichtbaarheid fietspaden N631”

Provincie Noord-Brabant

projectnummer 0406479.00  
definitief revisie 02  
16 maart 2016

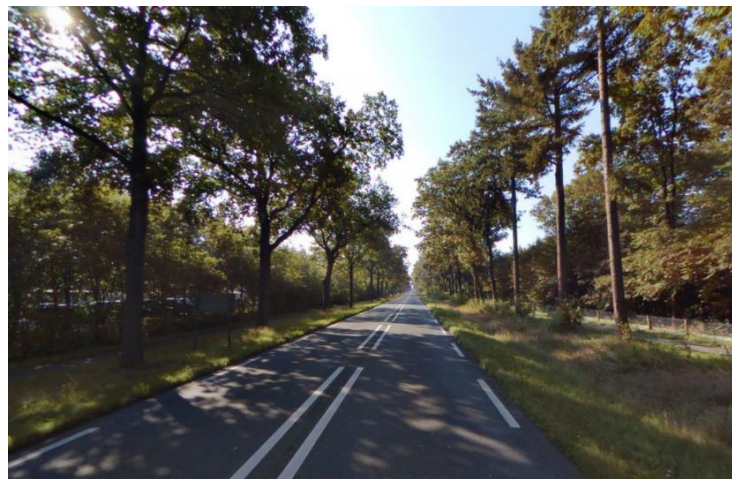
Figuur 1: Beeld van de Vijf Eikenweg (N631)

De N631 (Vijf Eikenweg) is een provinciale weg tussen Oosterhout, Rijen en de N282. De N631 is een 2x1 gebiedsontsluitingsweg buiten de bebouwde kom met een 80 km/u regime, vormgegeven met dubbele onderbroken strepen als asmarkering.

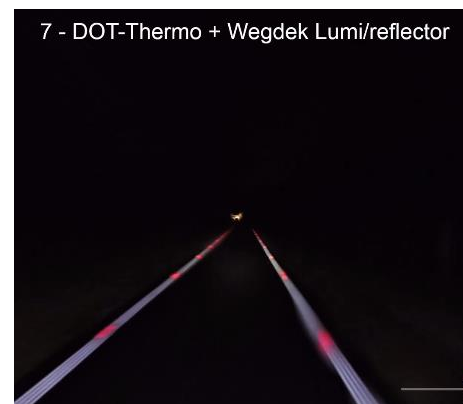
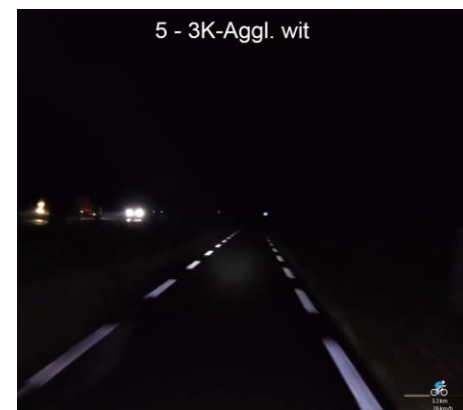
Figuur 4: Vergelijking fietsen met sterke koplamp (links) en zwakke koplamp (rechts)

- Kattenogen zijn effectiever wanneer een sterke koplamp wordt gebruikt.
- Belijning is effectiever bij sterke koplampen (zie figuur 4). Bij een lage kwaliteit koplamp blijft de belijning slecht waar te nemen (rechtse foto's figuur 4). Wanneer een sterke koplamp wordt gebruikt is het verloop van het fietspad aanmerkelijk beter te volgen.

*NB: in de 0-situatie zijn de camerabeelden zeer donker. Deze zijn daarom niet afgebeeld in figuur 4.*

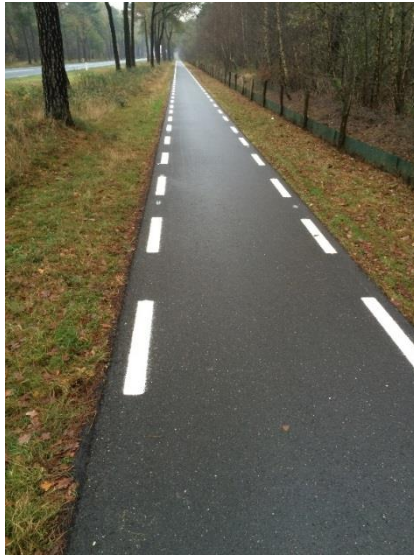
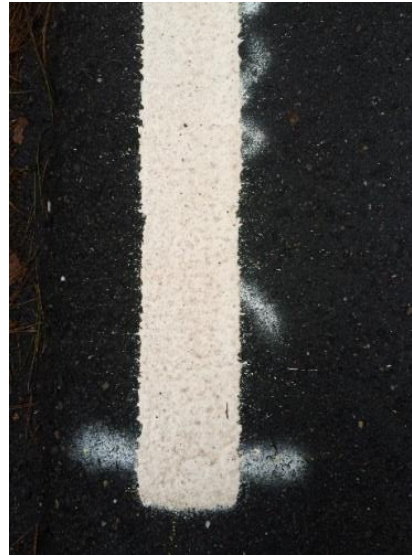
## Onderbroken streep 1-1 10cm 2K-Veluroute o.g. wit Type II

Heel goed, geeft een rustig beeld.

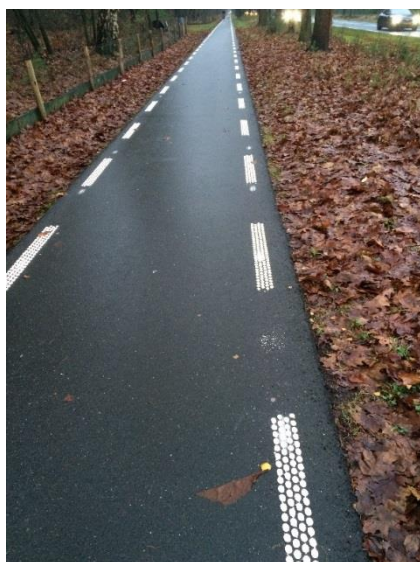
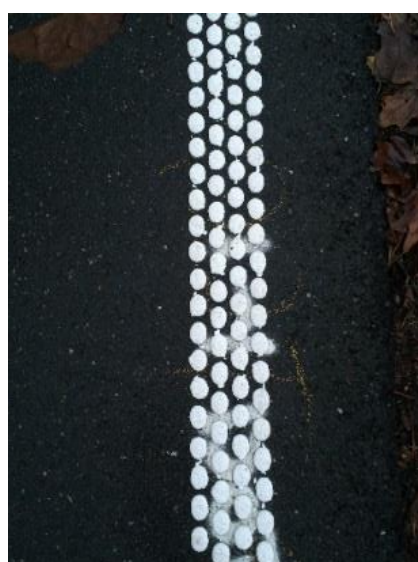
# Onderbroken streep 1-1 10cm DOT-Thermo 0,0-5,0 mm

Tussen de dot-markering blijft vuil zitten, waardoor zichtbaarheid wordt verminderd en mogelijk extra schoonmaakronden nodig zijn.

Levensduur van markering is gelijk aan deklaag. Weinig kans op beschadigingen.

De markering is goed zichtbaar en behoudt de kleur, al blijft zand tussen de stippen zitten. Daarnaast is het zeer goed voelbaar wanneer er overheen gereden wordt.

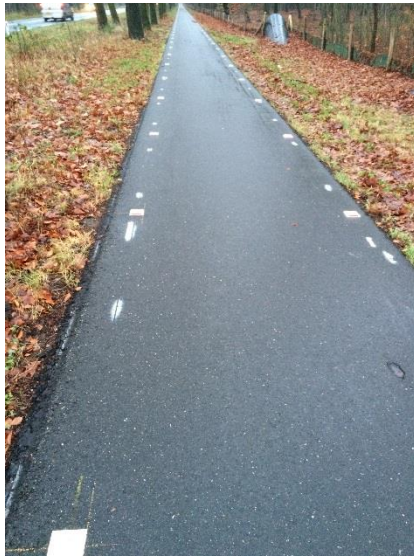
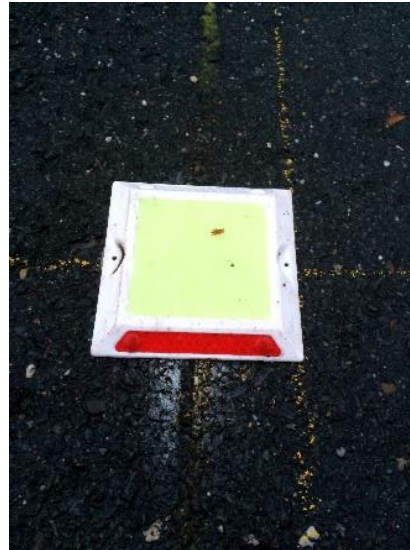
# Wegdek Lumi/reflector 102mm.X102mm.X11.2mm.

Mogelijk extra veegronden nodig i.v.m. bedekking reflectoren door bladval.

Levensduur van reflectoren is gelijk aan deklaag. Wel is er kans op beschadiging door gemotoriseerd verkeer en vandalisme.

Er is geen markering, de reflectoren lichten enkel op wanneer er met een goede koplamp wordt gefietst. Er is een risico op uitglijden over de reflectoren.
