## Verkennd bodem- en asbestonderzoek

Ollandseweg 139 te Sint-Oedenrode  
Gemeente Sint-Oedenrode, sectie P, nummers 846 en 847 (ged.)

Opdrachtgever : Kastelijn Ruimtelijk Advies  
de heer M. Kastelijn  
Bieslook 21  
5491 KE Sint-Oedenrode  
Projectnummer : 24.1040  
Versienummer : 1.0  
Plaats, datum : Sint-Oedenrode, 15 oktober 2024  
Auteur : Mevr. I. van Kessel

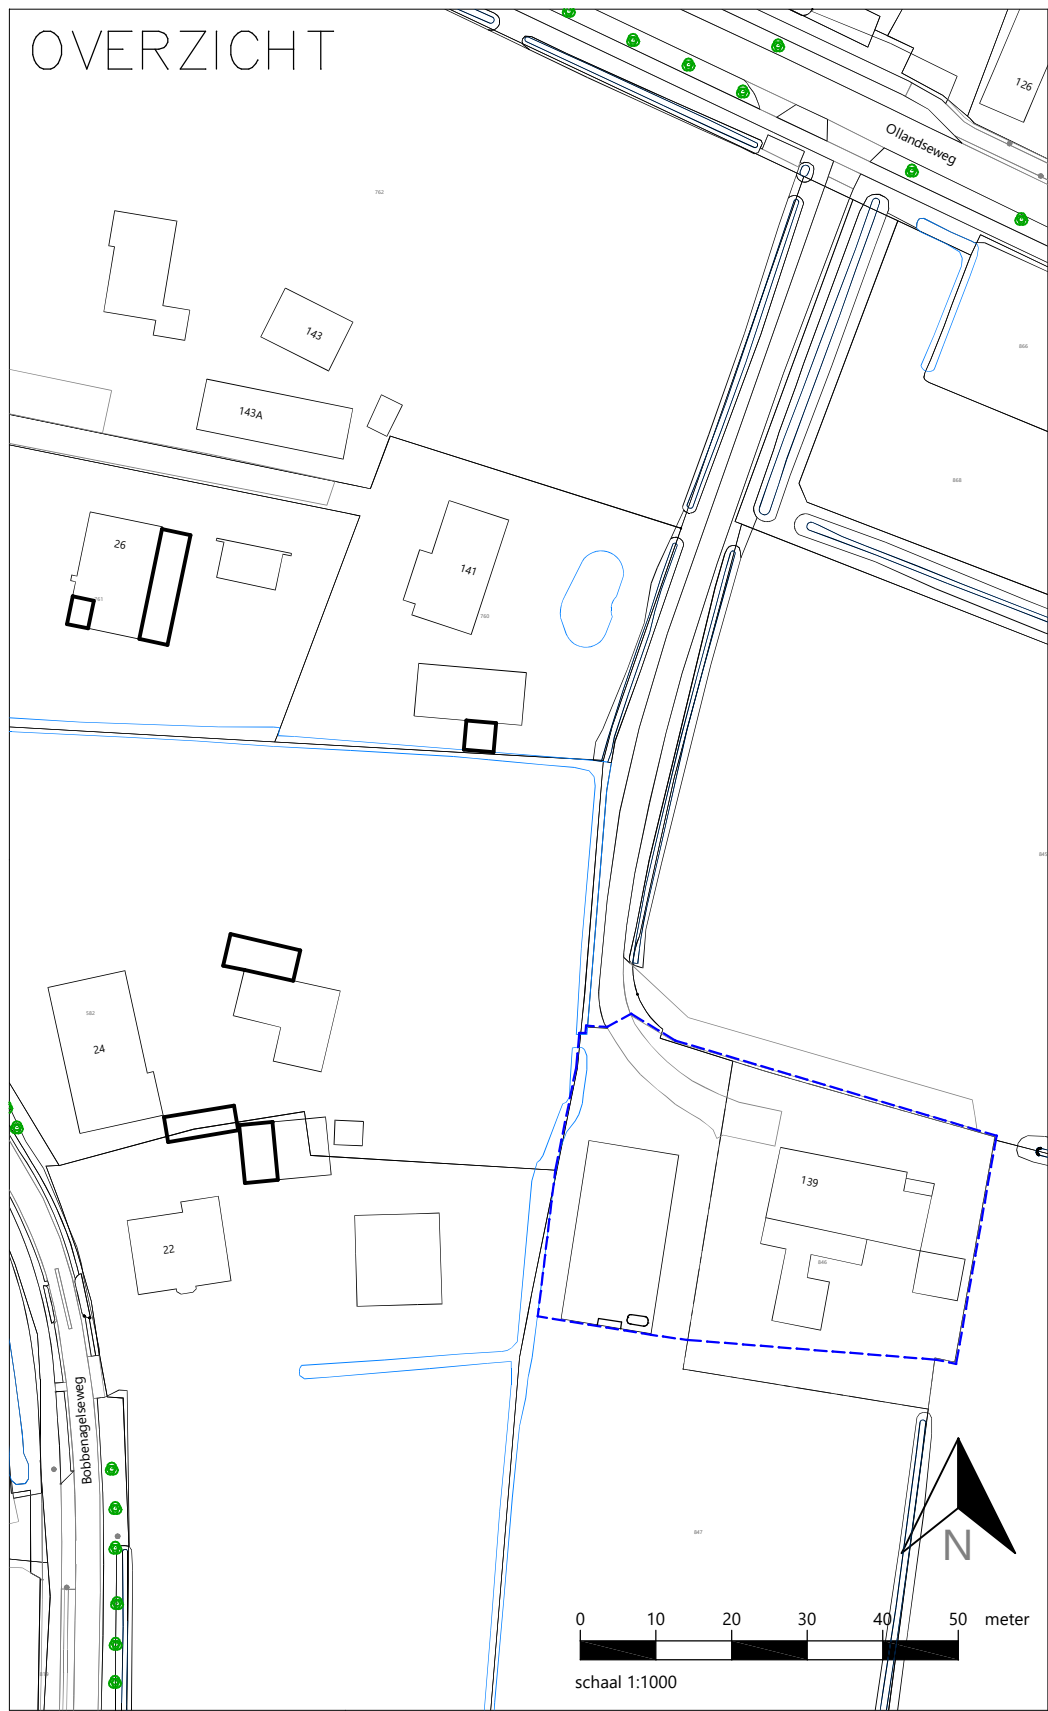
### Locatietekening

De locaties van de verrichte boringen zijn aangegeven op de tekening in bijlage 2. De analysecertificaten zijn opgenomen in bijlage 4. In bijlage 6 zijn foto's van de onderzoekslocatie opgenomen.
