# ECOLOGISCH ONDERZOEK BESCHERMDE FLORA EN FAUNA ZUIDWEST 380KV-OOST

EU-204 Planologie en omgeving Zuid-West 380kV Oost

Projectnummer TenneT: 002.678.20

TenneT T.S.O.

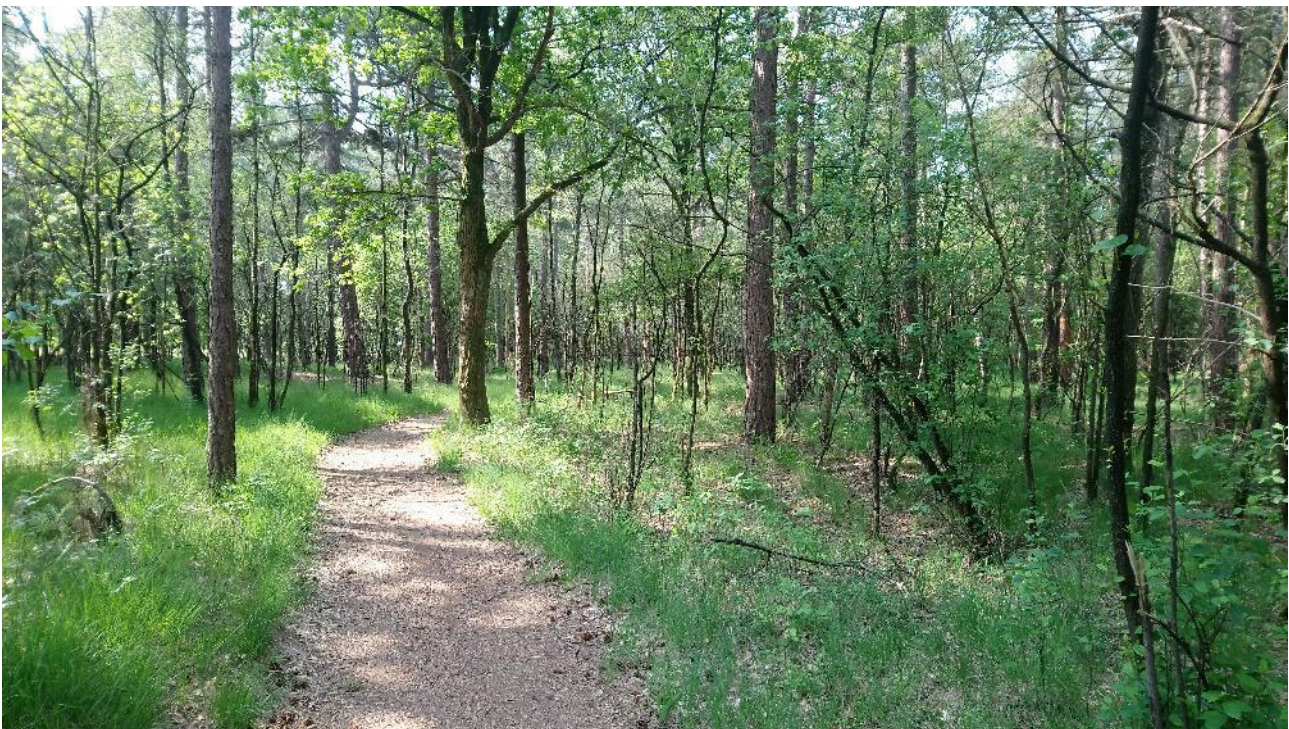
*Typisch beeld van het bos bij Huis ter Heide, naaldbomen met een ondergroei van dun loofhout. De beschikbaarheid van verblijfplaatsen van vleermuizen is zeer laag.*

Uit de boomholten/verblijfplaatsen-inventarisatie (stappen 1 en 2) blijkt dat er slechts een zeer beperkt aantal mogelijk geschikte verblijfplaatsen aanwezig zijn. De zomereiken zijn nagenoeg allemaal vitaal en hebben geen tot nauwelijks holtes of scheuren. De scheuren die waargenomen zijn, zijn als ongeschikt beoordeeld voor een vaste rust- en verblijfplaats (bijvoorbeeld omdat ze niet diep of hol genoeg zijn waardoor er invloed van weersomstandigheden is). Door de uniforme leeftijd opbouw van het bos is het aandeel in de aftakelingsfase zeer beperkt. Een relatief groot aantal grove dennen en sparren is in het verleden geringd om dood hout en daarmee variatie te creëren in het bos. De aftakeling van deze bomen was echter al dusdanig dat toppen uitgebroken waren, het hout vermolmd was en schors nauwelijks meer aanwezig was. Door deze verregaande staat van aftakeling is de geschiktheid hiervan voor vleermuizen laag, doordat de weersomstandigheden te veel invloed hebben in de holtes en scheuren (wind, neerslag etc.). Een incidentele aanwezigheid van individuen achter loshangende schors is niet uitgesloten.

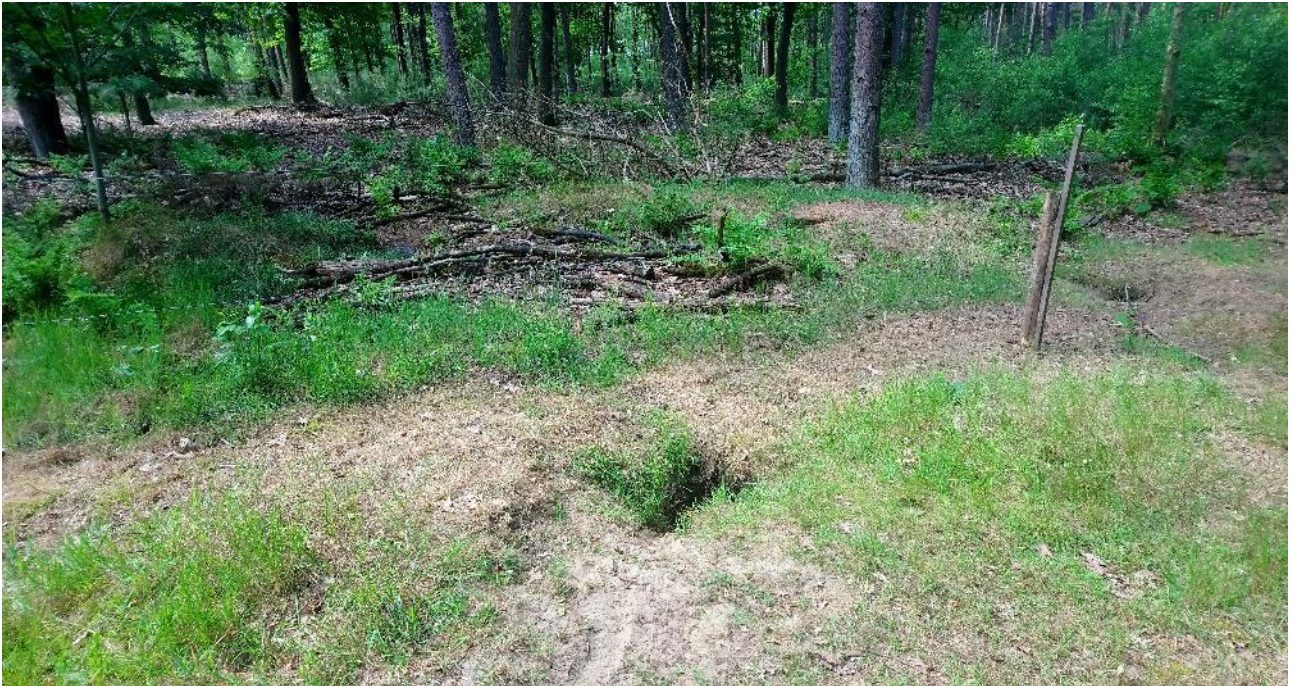
*Ingang dassenburcht aan de rand van een open plek*

Aanwezigheid van dassen is bekend in het gebied in en rondom Huis ter Heide (Figuur 10). Binnen het plangebied is ten zuiden van de Middelstraat/Bergstraat een oude burcht, een in gebruik zijnde burcht en sporen van das aangetroffen (Figuur 10 en Figuur 11). In de directe omgeving hiervan zijn diverse sporen (haren, snuitputjes en eetsporen) waargenomen. De omliggende bosranden, gras- en maisakkers vormen naar verwachting ook foerageergebied.

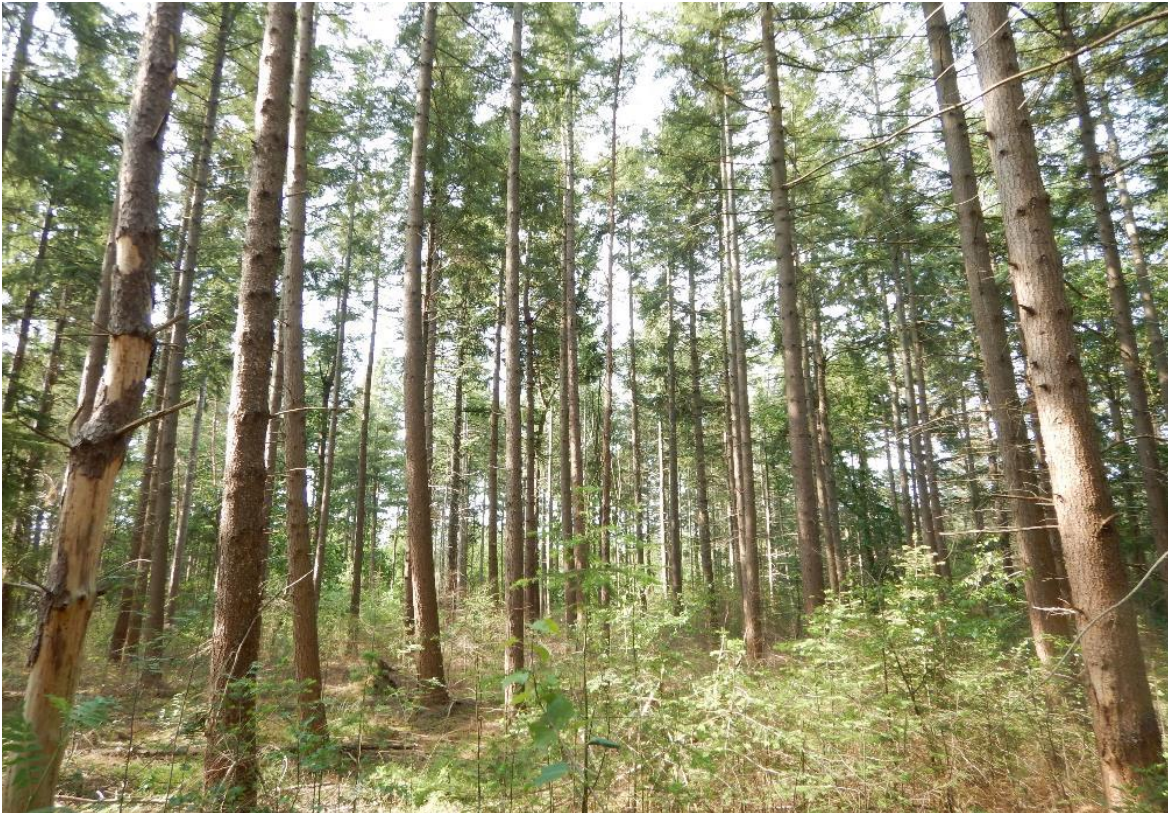
*Naaldbos, geschikt broedgebied voor buizerd, voor vleermuizen niet geschikt.*

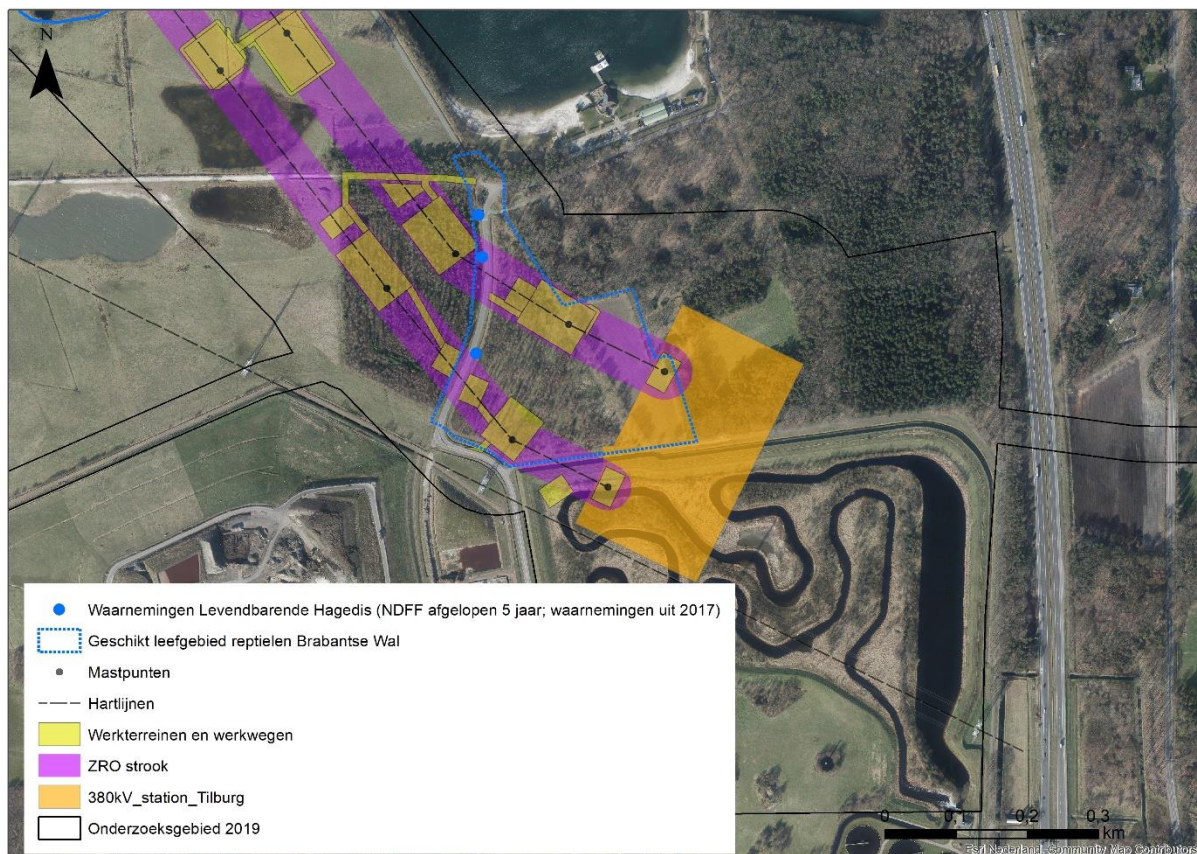
Figuur 31: Leefgebied en bekende verspreiding van levendbarende hagedis ten opzichte van de werkzaamheden rond station Tilburg.

Ten zuiden van de Middelstraat/Bergstraat, zijn bij Huis ter Heide in het onderzoeksgebied verschillende locaties geschikt als habitat voor levendbarende hagedis. De soort is in delen hiervan ook al bekend (NDFF, 2020). Het gaat vooral om die plekken waar bos en bosranden afgewisseld worden met open plekken met grasland die (zie Figuur 30 en Figuur 31).

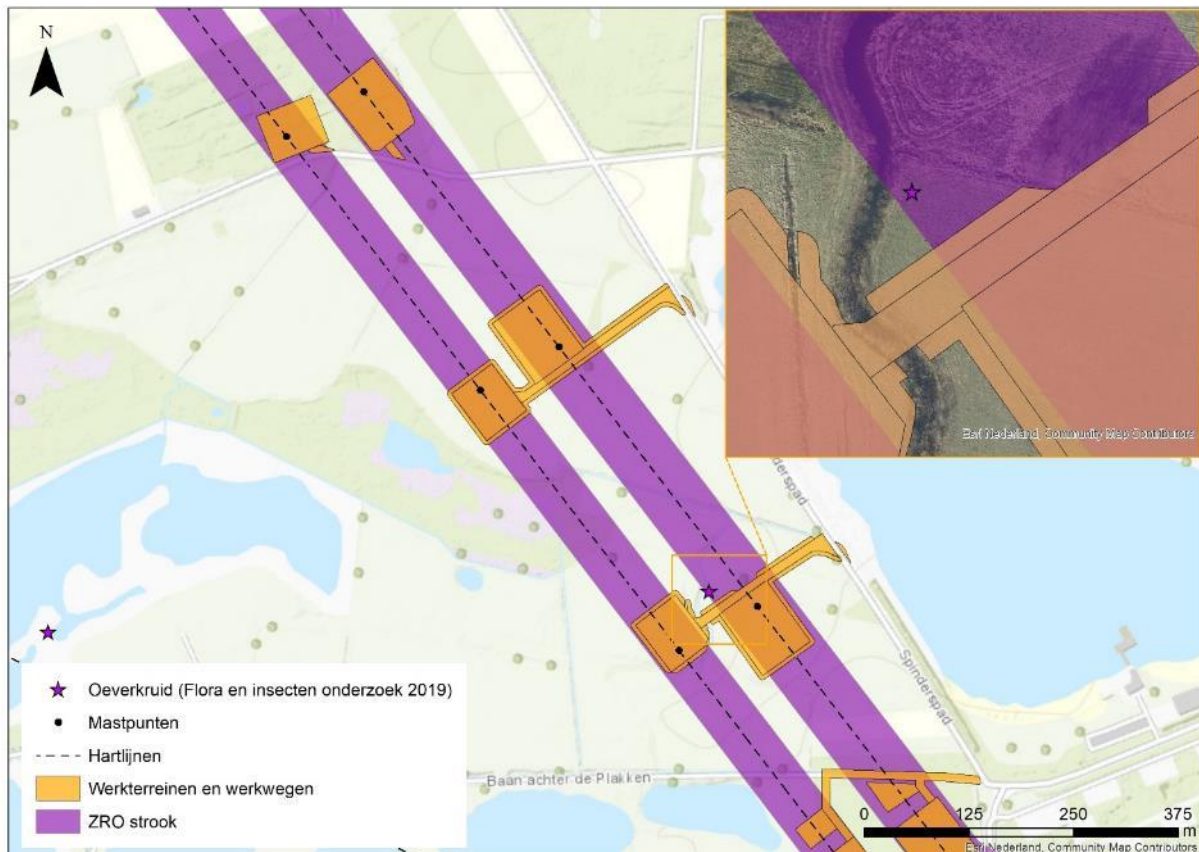
Figuur 33: Bekende groeiplaatsen oeverkruid ten opzichte van werkzaamheden.

Hoewel de soort en de groeiplaatsen van oeverkruid niet beschermd zijn, geldt voor deze zeldzame soort wel de zorgplicht. Omdat de soort niet beschermd is, komt deze in de toetsing niet terug, maar wordt oeverkruid in het kader van de zorgplicht wel behandeld in paragraaf 5.3.8.1 over mitigerende maatregelen.

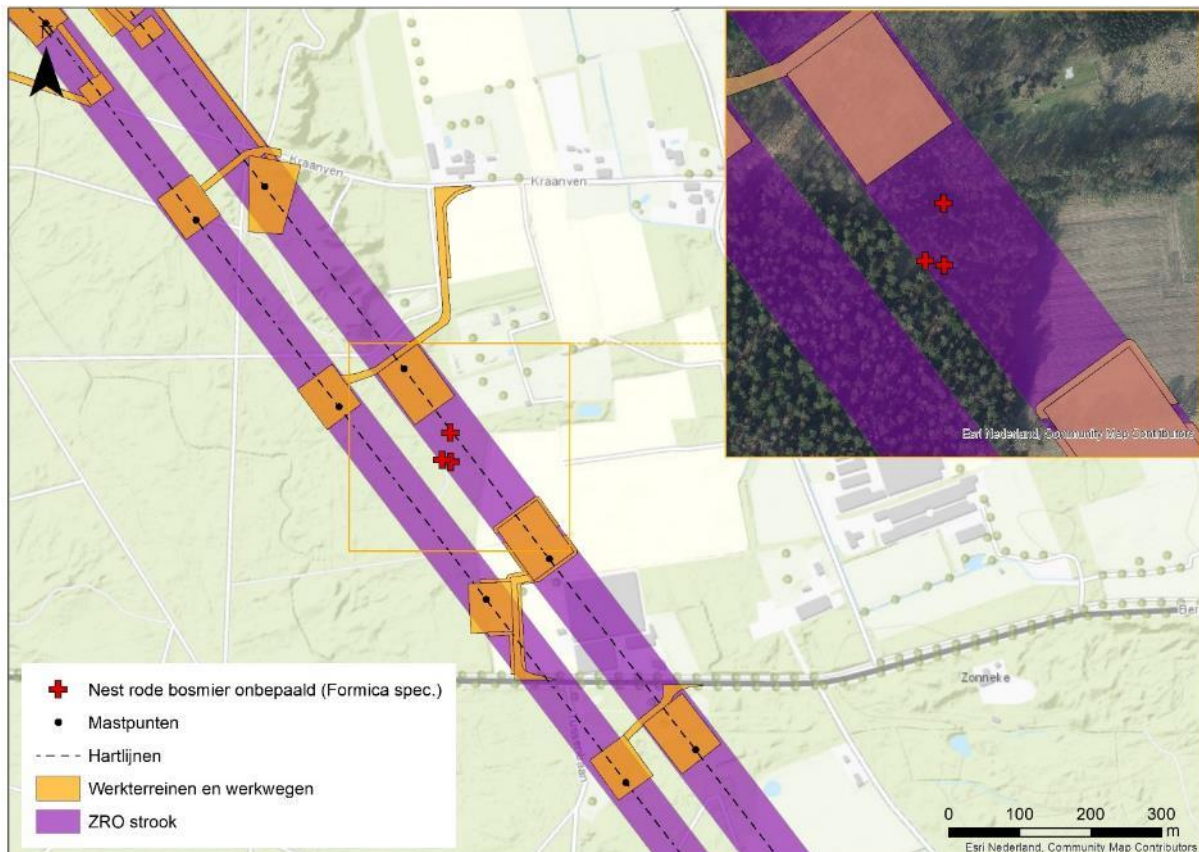
Figuur 34: Nestlocaties van rode bosmier ten opzichte van de werkzaamheden.

De rode bosmier is niet beschermd, maar ook voor deze soort geldt wel de zorgplicht. De soort is daarom in de onderstaande paragraaf 5.2, waarin de effecten worden getoetst aan de Wnb, niet vermeld maar wordt in het kader van de zorgplicht in paragraaf 5.3.8.2 wel behandeld.

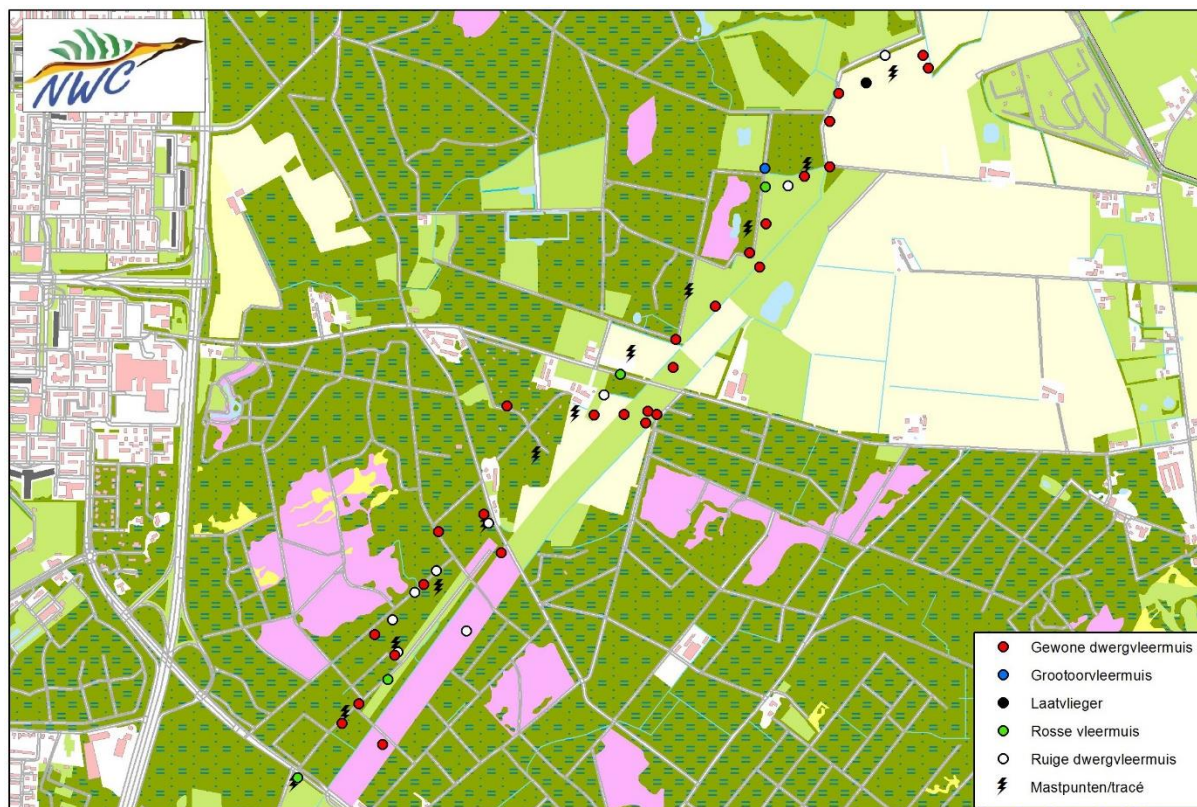
Figuur 1: Waarnemingen vleermuizen Brabantse Wal.

Tijdens de inventarisaties op de Brabantse Wal zijn in totaal vijf vleermuissoorten waargenomen. Het betreft de Gewone dwergvleermuis (*Pipistrellus pipistrellus*), de Ruige dwergvleermuis (*Pipistrellus nathusii*), de Rosse vleermuis (*Nyctalus noctula*), de Laatvlieger (*Eptesicus serotinus*) en de (Gewone) grootoorvleermuis (*Plecotus auritus/spec.*) (figuur 1, tabel 3).

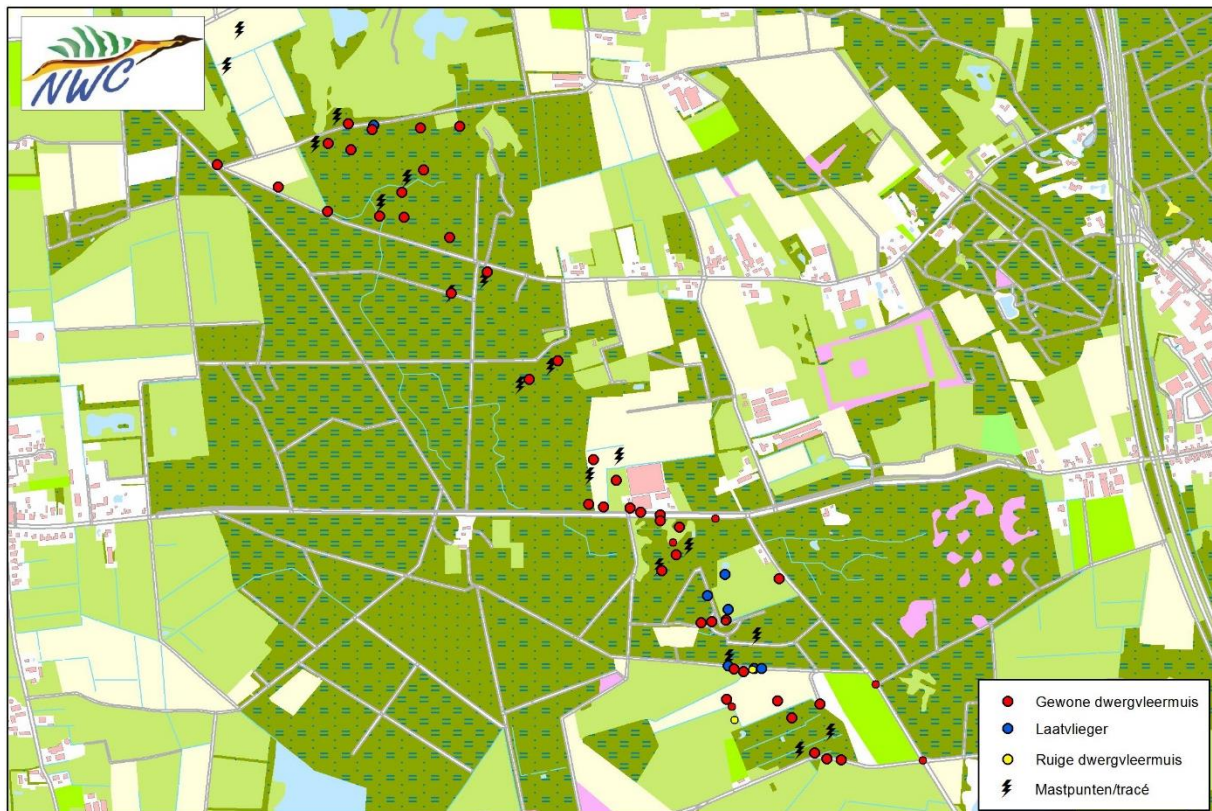
Figuur 2: Waarnemingen vleermuizen Huis ter Heide.

Tijdens de inventarisaties bij Huis ter Heide zijn drie vleermuissoorten waargenomen: Gewone dwergvleermuis (*Pipistrellus pipistrellus*), de Ruige dwergvleermuis (*Pipistrellus nathusii*) en de Laatvlieger (*Eptesicus serotinus*) (figuur 2, tabel 4).

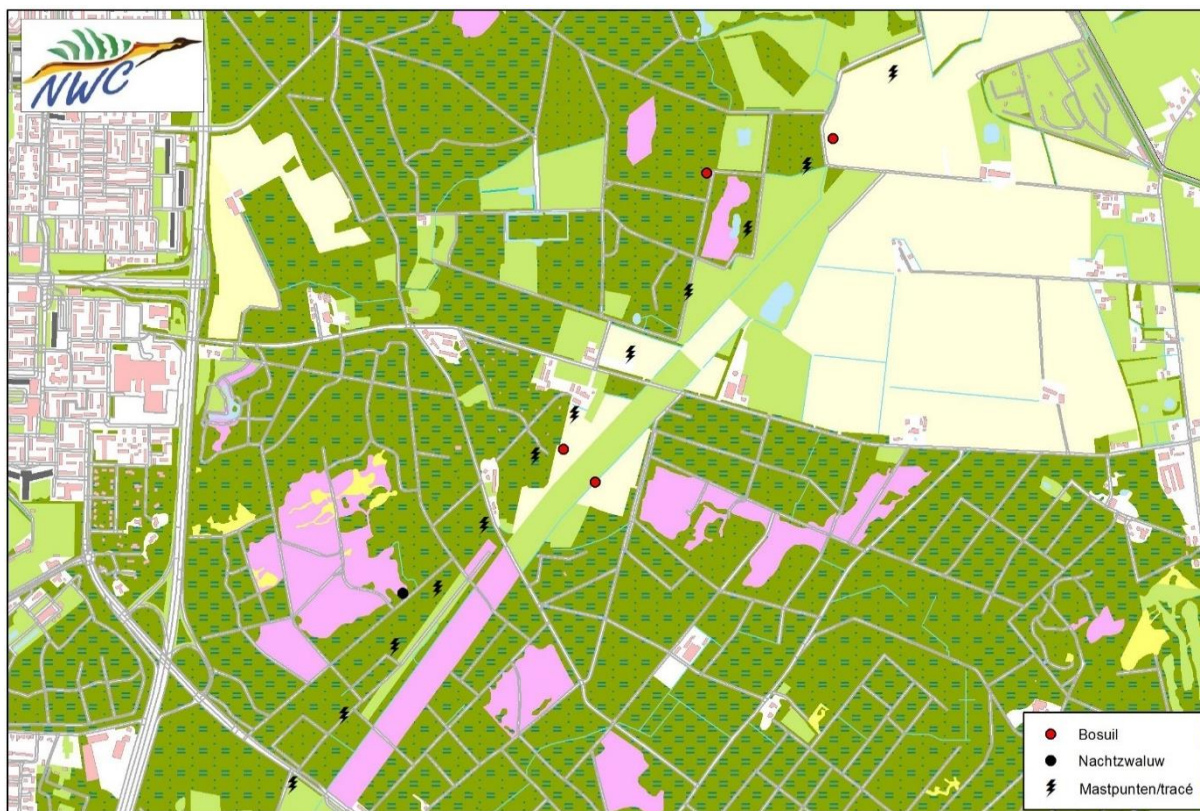
Figuur 3: Waarnemingen overige soorten Brabantse Wal.

Naast vleermuizen zijn nog verschillende andere diersoorten waargenomen op beide locaties. Bij de Brabantse Wal zijn meerdere bosuilen (*Strix aluco*) waargenomen. Daarnaast is een zingende Nachtzwaluw (*Caprimulgus europaeus*) waargenomen. Bij Huis ter Heide zijn meerdere bosuilen waargenomen, waarvan twee bedelende juvenielen. Verder zijn een baltsende Kerkuil (roepend, *Tyto alba*), een Raaf (roepend, *Corvus corax*) en een Heikikker (ter plaatse,

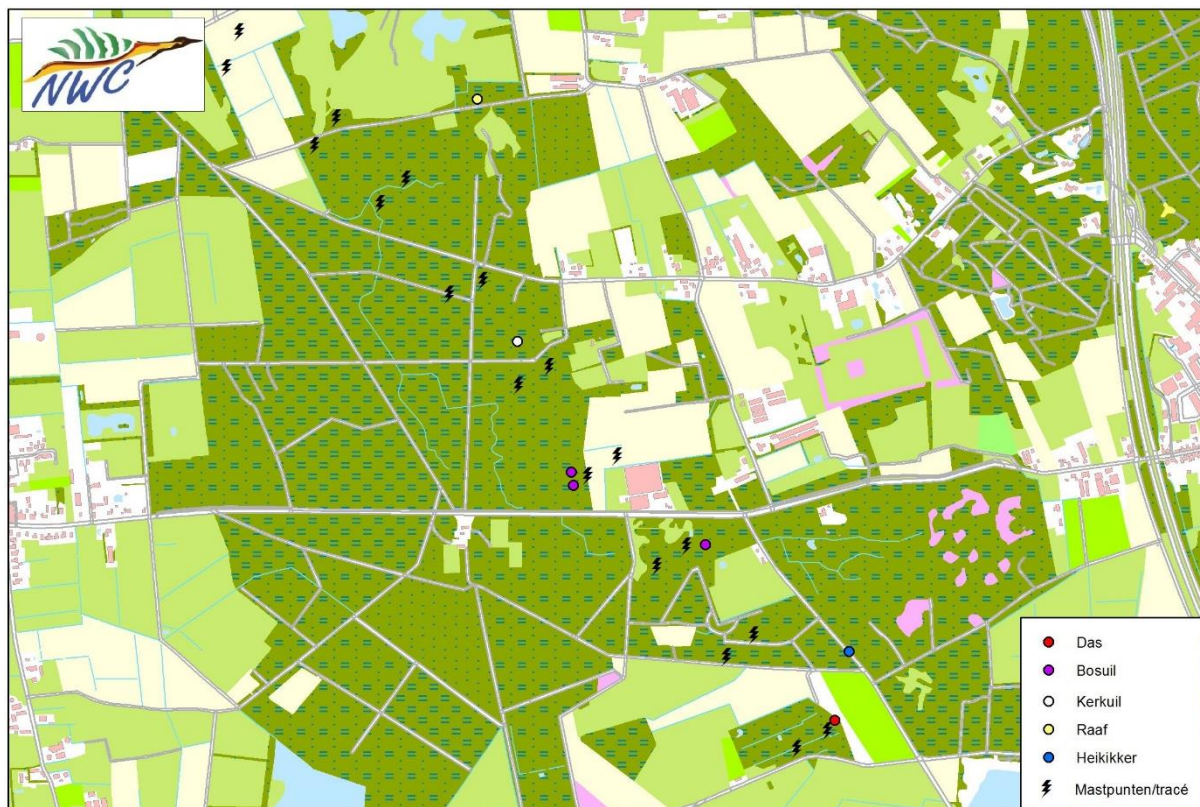
Figuur 4: Waarnemingen overige soorten Huis ter Heide

*Rana arvalis*) waargenomen. Er is ook een actieve dassenburcht aangetroffen in het gebied. Deze waarnemingen zijn weergegeven in figuur 3 en 4, de coördinaten staan in tabel 5 en 6.
