# Rapport

Projectnaam: Onderzoek en advies  
natuurgrasvelden

Projectnummer 22-1744

Opdrachtgever: Gemeente Simpelveld

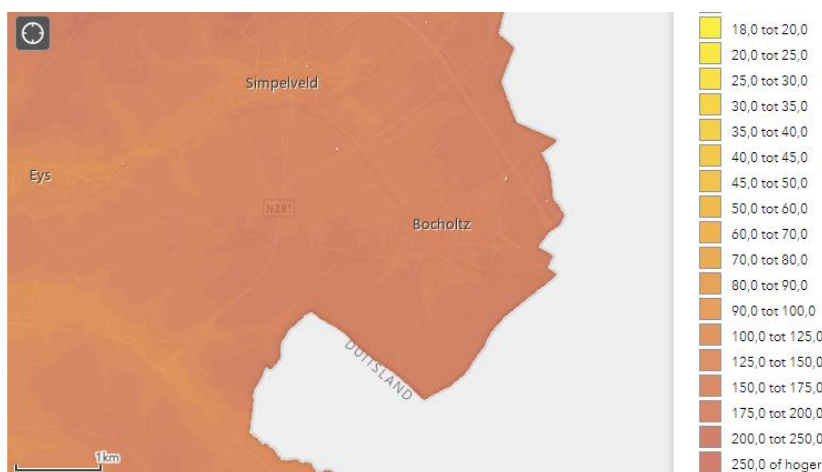
Om informatie in te winnen omtrent de grondwaterstand in de gemeente, kan inzicht verkregen worden in de hoogteligging van de gemeente. Dit wordt inzichtelijk door Het Normaal Amsterdams Peil (NAP). Het NAP in Zuid-Limburg varieert tussen de 60 en 321 meter. In *Afbeelding 2: Hoogteligging gemeente Simpelveld* is dit verduidelijkt.<sup>1 2</sup>

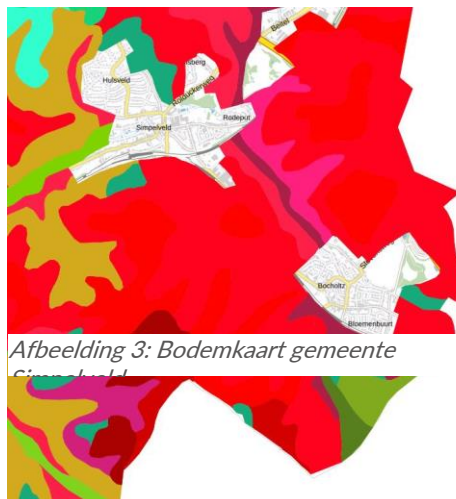
Afbeelding 3: Bodemkaart gemeente Simpelveld

In *Afbeelding 3: Bodemkaart gemeente Simpelveld* is een overzicht weergegeven van de voorkomende grondsoorten. Deze gestandaardiseerde gegevens zijn basisgegevens van Nederland.<sup>3</sup>

Op basis van afbeelding 3 kan gesteld worden dat gemeente Simpelveld te maken heeft met brinkgrondsoorten. Brikgronden worden gezien als minerale gronden inclusief een klei-inspoelingslaag die met name worden aangetroffen in lössgronden. Brinkgronden zijn verdeeld in twee sub rangordes, namelijk Hydrobrikgronden en Xerobrikgronden. In Simpelveld is sprake van Xerobrikgronden. Dit type grondsoorten komt het meest voor bij een lage grondwaterstand. Dit type grondsoorten is weer onder te verdelen in de onderstaande subgroepen:

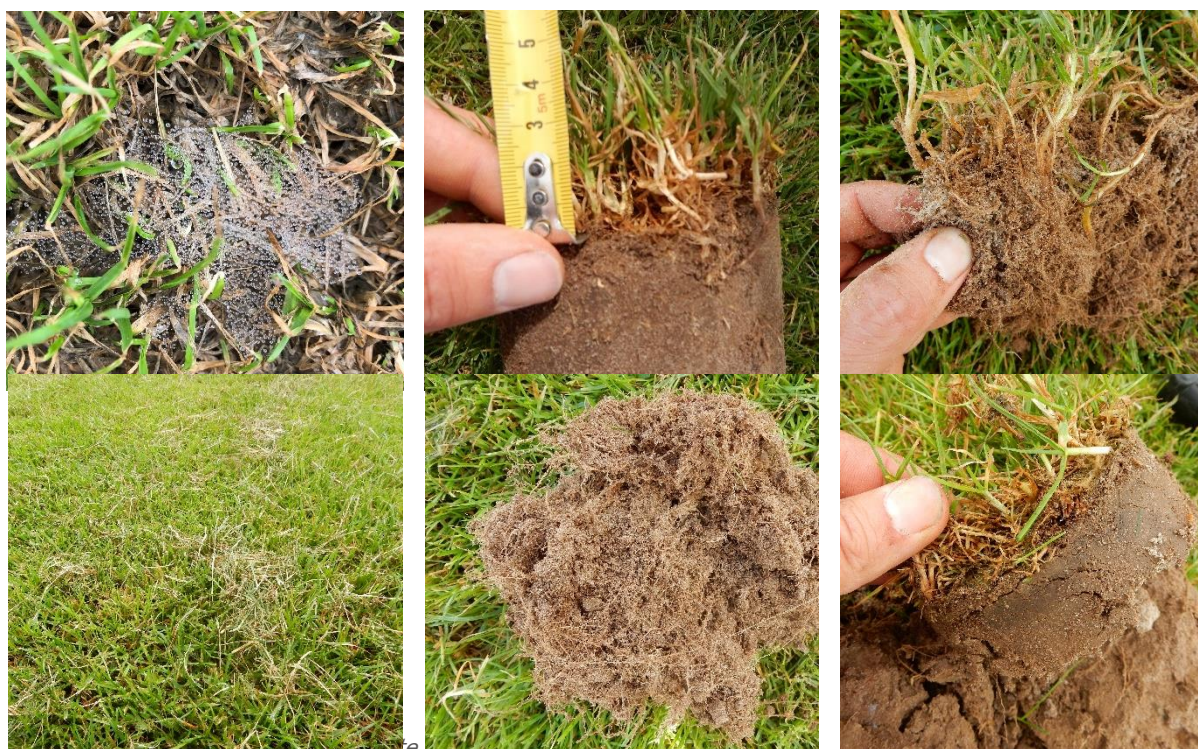
Een gewenst maaibeeld kan behaald worden bij een maximale lengte van 35 mm. Tijdens de inventarisatie is gebleken dat de grassprietten gemiddeld 40 tot 55 mm lang waren. Tevens is geconcludeerd dat de velden door middel van een klepelmaaier worden gemaaid. Een klepelmaaier hakstelt de top van de grasplant eraf. Vaak blijven de plantenresten achter op het veld. Dit was tijdens de inventarisatie ook het geval, waardoor op twee van de drie velden bij SV Simpelveld ook schimmelvorming is waargenomen. Ook leidt het achtergebleven maaisel tot een toename van de voedselrijkdom, wat positief kan zijn voor sommige toplagen. Te veel is nadelig voor de lucht- en waterhuishouding. Er kan een viltlaag ontstaat, zoals bij alle velden binnen de gemeente. Mede door het ruim aanwezige straatgras wordt vezelvilt ontwikkeld. Vezelvilt is te herkennen als de grond daaronder vrij droog is. Het treedt makkelijker op bij kleiige gronden dan bij zandgronden. Een optimaal grasbestand beschikt over niet meer dan 1 mm aan vilt. Tijdens de inventarisatie is de viltlaag gemiddeld gemeten op 2 á 3 cm. Het wordt gevormd door traag groeiend gras, stengels en wortels (rhizomen). Dit kan ontstaan door een verkeerd maaibeheer, een rijk bodemleven of een te gering gebruik van het veld. Op *Afbeelding 4: Schimmelvorming, lengte grasplant en vezelvilt* zijn de waarnemingen weergegeven.

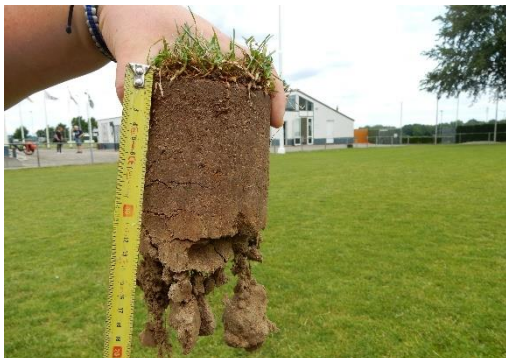
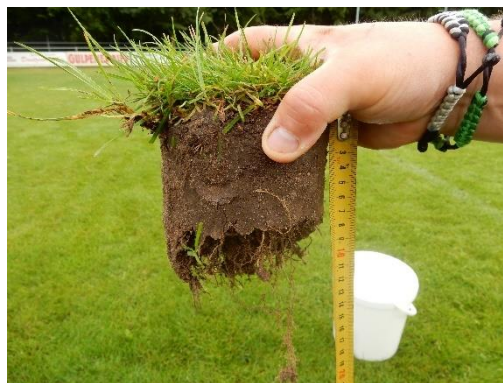
*Afbeelding 5: Beworteling*

Om de stabiliteit, stevigheid, een goede opname van de voedingsstoffen en het bestand zijn tegen droogtestress te waarborgen, beschikt de grasmat gemiddeld over een beworteling van  $> 10$  cm. Een beworteling met minder dan 5 cm wordt als zeer minimaal/ongeschikt gezien.

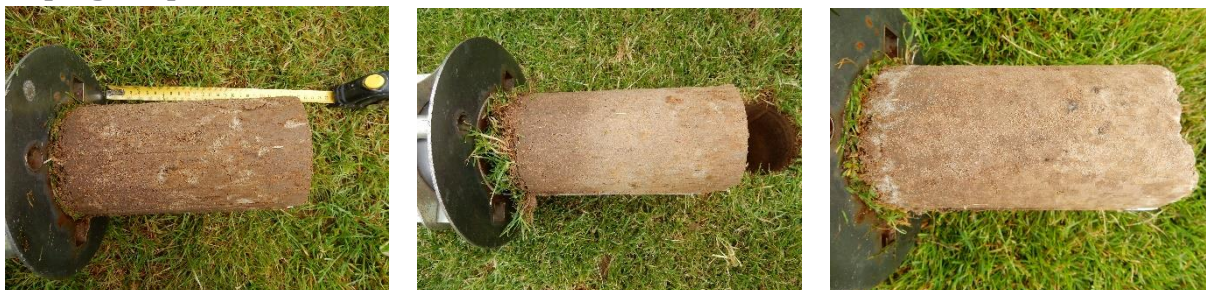
Afbeelding 6: Toplagen Sportclub '25 (van links naar rechts veld 1, veld 2, veld 3)

Het is duidelijk dat iedere toplaag over een gevarieerd bodemprofiel beschikt. Over het algemeen beschikken de toplagen over een donkerdere bovenlaag die steeds lichter wordt naarmate je dieper komt. Bij het vochtig maken van het bodemmateriaal voelt het zand kleverig aan. Zoals in hoofdstuk 3 is terug te lezen, zijn dit specifieke eigenschappen van lössgronden. Verder is goed te zien dat op meerdere bodemprofielen kleiige gronddeeltjes aanwezig zijn.

Tijdens de inventarisatie is gebleken dat het beregeningswater ijzerrijk is. De beregeningsslangen beschikken over veel roest op de spuitkoppen. Het is niet direct te herleiden of oxidatie aanwezig is door ijzerrijk grondwater. Ook is niet te herleiden of er een in- of uitspoelingslaag aanwezig is. Tijdens de inventarisatie is geconcludeerd dat op de delen waar zichtbare kleurverschillen aanwezig zijn, een lichte scheurende laag aanwezig was. Op deze locaties duidelijk dat de zandkorrels een licht bruinkleurige laag over zich heen hebben die er gemakkelijk af te wrijven was. Dit typeert de eigenschap van brikgronden

in de uitspoelingslaag. Bij veld 3 van RKVV WDW en Sportclub '25 is een bezandingslaag terug te vinden. Alle toplagen zijn in de onderstaande afbeeldingen weergegeven.

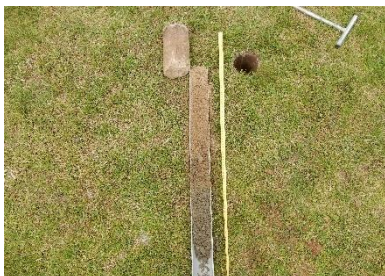
Afbeelding 9: Onderlaag RKVV WDZ veld 3

Waar in de toplaagen niet direct inzichtelijk is geworden dat er oxidatie heeft plaatsgevonden, is dit in diverse onderlagen zeer aanzienlijk aanwezig. Dit is te herleiden aan de (donker)oranje gekleurde zanddeeltjes, welke ook wel roestplekken genoemd worden. Tevens is goed te zien dat er grovere stukken bodemdelen, ook wel aggregaten, aanwezig zijn. Dit bevordert de kruimelige structuur. Deze structuur is meer en meer aanwezig naar mate we dieper de grond in gaan. Dit is goed terug te zien op de afbeeldingen op de volgende pagina. Er is een duidelijk kleurverschil aanwezig, echter wordt hier geleidelijk vorm aan gegeven door het aanwezige bodemmateriaal. Met name de eigenschappen van de berg-, del- en daalbrikgronden zijn in de onderlagen tussen de 20 en 50 cm terug te vinden. De laag daaronder (dieper dan 60 cm) is bij de meeste ondergronden ietwat grijsig, waardoor de eigenschappen van met name de radebrikgronden gekenmerkt worden. Hierin zijn vrijwel geen hydromorfe kenmerken terug te vinden. Hieruit kan deels geconcludeerd worden dat de natuurgras voetbalvelden op het gewenste bodemmateriaal zijn aangelegd.

Zeker in de onderlaag hebben we met kleiige grondstructuur te maken. Een matig fijne zandstructuur beschikt over kleinere en nauwere poriën dan een grovere zandstructuur. In deze fijne zandstructuur tot kleiige onderlaag is de capillaire stijghoogte groter. Het omhoogkomend water zal in deze gronden langzamer stijgen maar wel hoger rijken dan in grovere zandstructuren. Voor een fijne zandstructuur is de maximale capillaire stijghoogte 0,7 tot 1,0 meter. Aangezien de voetbalvelden zowel in de zomer- als wintermaanden worden gespeeld is een grote capillaire opstijging in de winterperiode negatief. In deze winterperiode vindt er weinig verdamping en transpiratie plaats. Een goed opgebouwd zandprofiel kan deze capillaire opstijging tot in de toplaag in de wintermaanden voorkomen. In de zomermaanden zal er vaker een watertekort zijn.

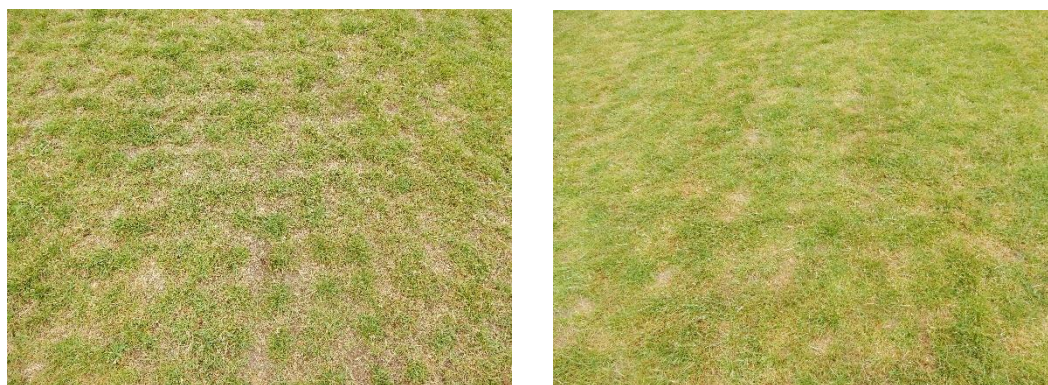
Afbeelding 14: Slechte structuur bij Sportclub '25 veld 1 en veld 3

De structuur is te herleiden aan een macrostructuur met een kruimelige structuurvorm. Macrostructuren zijn vaak te herleiden aan klei- en leemgronden en soms aan zandgronden. De kruimelstructuur is te herleiden aan de goede doorwortelbaarheid en aan de humushoudende gronden. Drogere lössgronden beschikken vaak over kruimelige structuur met kleine poriën.

Bovengenoemde informatie bevestigt de slechte structuur. Op onderstaande afbeelding is te zien dat de beluchtingswerkzaamheden bij Sportclub '25 op veld 1 en veld 3 niet tot een blijvende verbetering zorgen. Deze visuele inzichten zijn ook op gedaan bij de overige verenigingen, met name bij RKVV WDW.
