Verkennend bodemonderzoek
Heistraat ong. te Waalre

Datum: 10 februari 2017

Projectnummer: 20161932-1

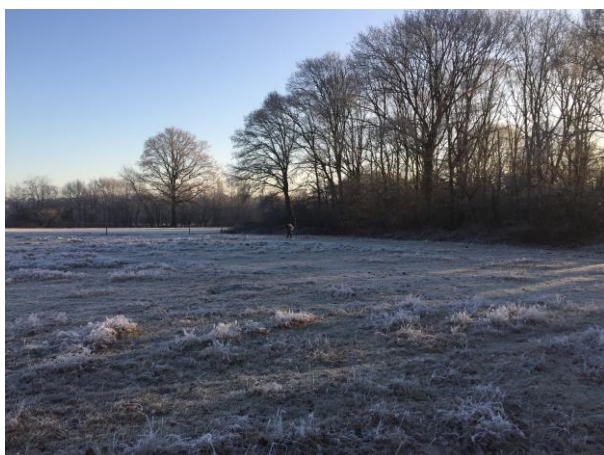
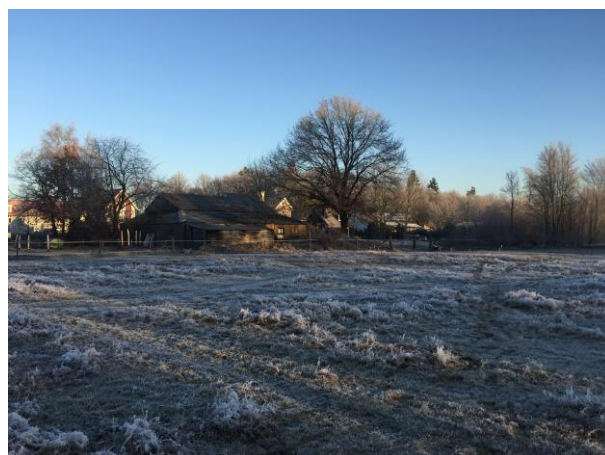
Figuren 1 en 2: Foto's onderzoekslocatie.

De onderzoekslocatie bevindt zich aan de Heistraat ong. te Waalre. De locatie is gelegen ter plaatse van de percelen kadastraal bekend als gemeente Waalre, sectie A met nummers 4347 (ged.), 4348 (ged.), 5146 (ged.), 5801, 5802, 5803 (ged.) en 5804 (ged.). De oppervlakte van de locatie bedraagt circa 25.000 m². De locatie is nagenoeg geheel onbebouwd en onverhard. Het terrein is in gebruik als grasland en een gedeelte is begroeid met bomen. Op de onderzoekslocatie staat een paardenstal. Het dak van de stal is voorzien van mogelijk asbesthoudende golfplaten en er is geen goot aanwezig. Op aangeven van de opdrachtgever wordt (vooralsnog) geen asbestonderzoek verricht ter plaatse van deze voor asbest verdachte locatie. In figuur 1 en 2 zijn enkele foto's van de onderzoekslocatie weergegeven.

Ten zuiden van de locatie zijn enkele woningen met tuin aanwezig en de openbare weg Fazantlaan. Ten noorden van de locatie zijn eveneens enkele woningen met tuin aanwezig en de openbare weg Heistraat. In de overige richtingen zijn grasland en bos aanwezig. De regionale ligging van de onderzoekslocatie is weergegeven op de topografische overzichtskaart in bijlage 1. Voor een indruk van de onderzoekslocatie wordt verwezen naar de situatietekening in bijlage 2.
