# VERDISTRAAT 81-81B TE OSS

## MILIEUKUNDIG BODEM VOORONDERZOEK

BrabantWonen

| Rapportnr: | MIL 23.050 |

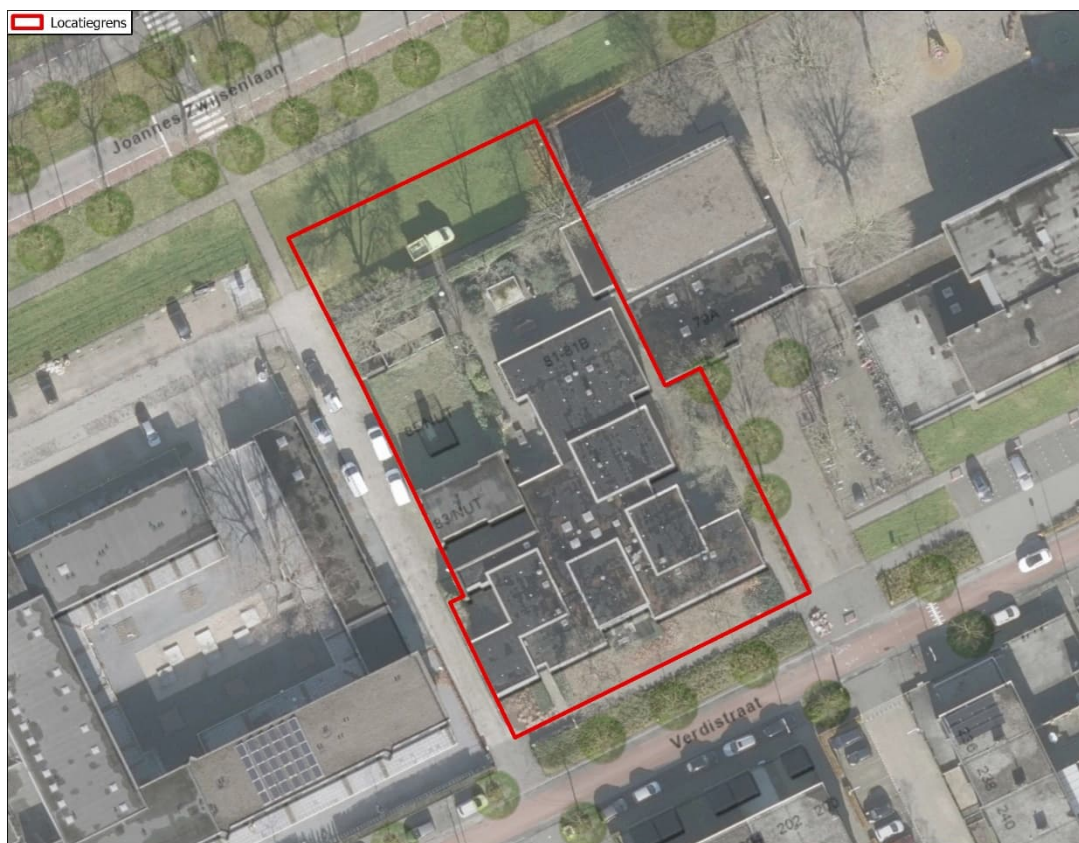
Afbeelding 1: Luchtfoto met onderzoekslocatie (bron: [www.PDOK.nl](http://www.PDOK.nl))

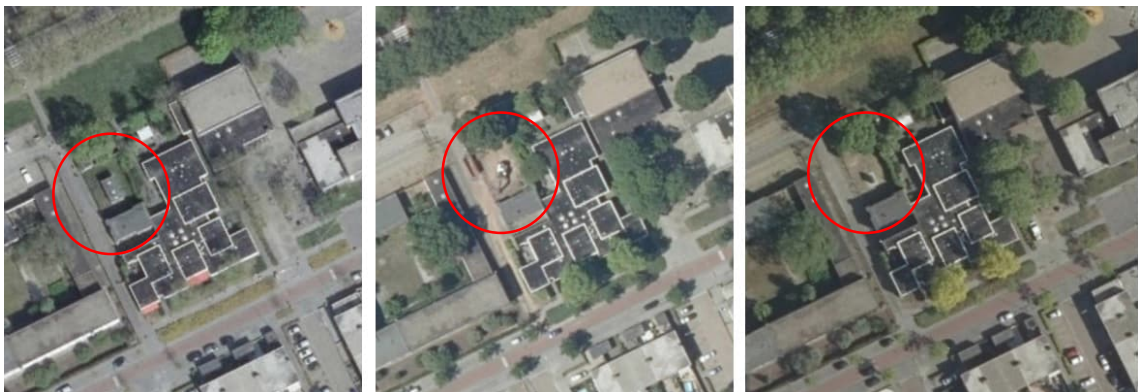
Tot de kaart van circa 1988 heeft de bebouwing op de kaarten een "L"-vorm. De kaart van 1998 laat zien dat het pand is aangepast en niet meer de "L"-vorm heeft, maar de huidige vorm. Het veranderen van de vorm van de bebouwing kan wijzen op mogelijke sloop van een deel van het pand. Op luchtfoto's van topotijdreis is te zien dat ten noorden van het pand een trafohuisje staat (zie afbeelding 2). De foto's laten zien dat het trafohuisje tot 2018 groter was en in 2019 is vervangen door de huidige versie. De foto uit 2019 is zelfs de graafmachine te zien.

Afbeelding 2: Luchtfoto van de onderzoekslocatie. Van links naar rechts uit 2018, 2019 en 2020 (bron: Topotijdreis)

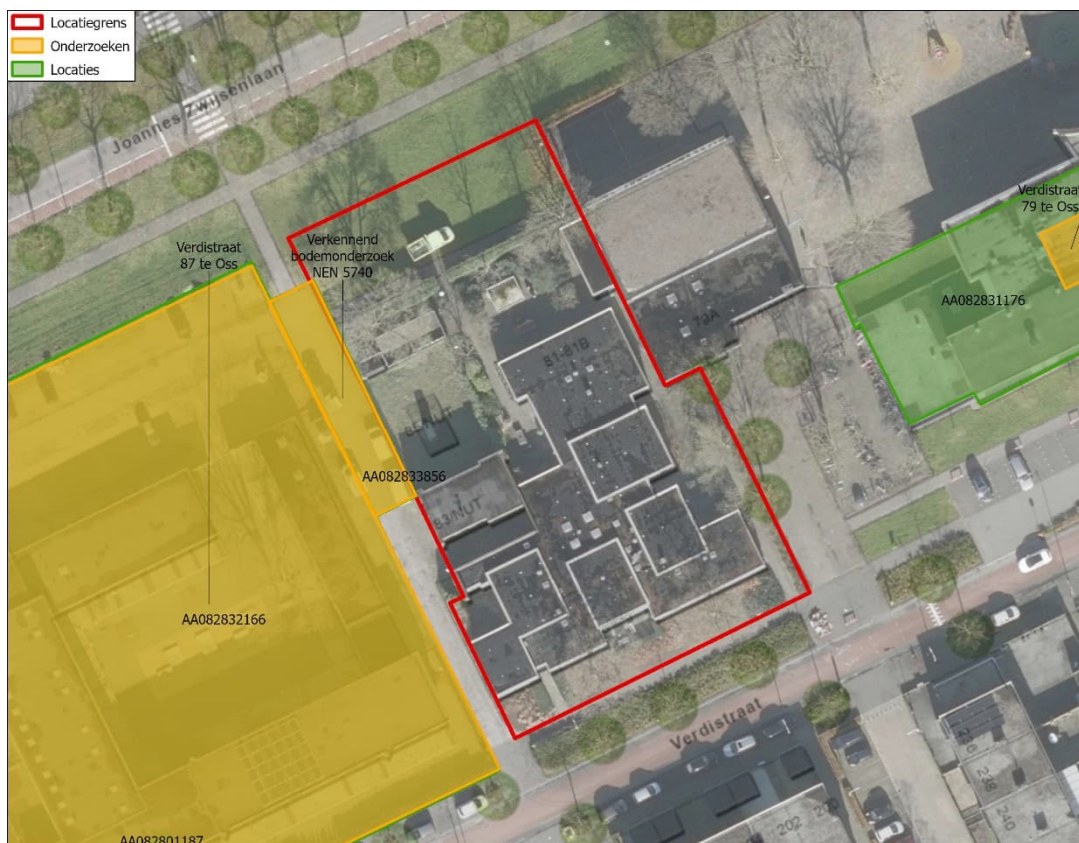
Afbeelding 2: Eerdere onderzoeken en onderzoekslocaties ten opzichte van de huidige onderzoekslocatie  
(bron: <https://noord-brabant.omgevingsrapportage.nl/>)

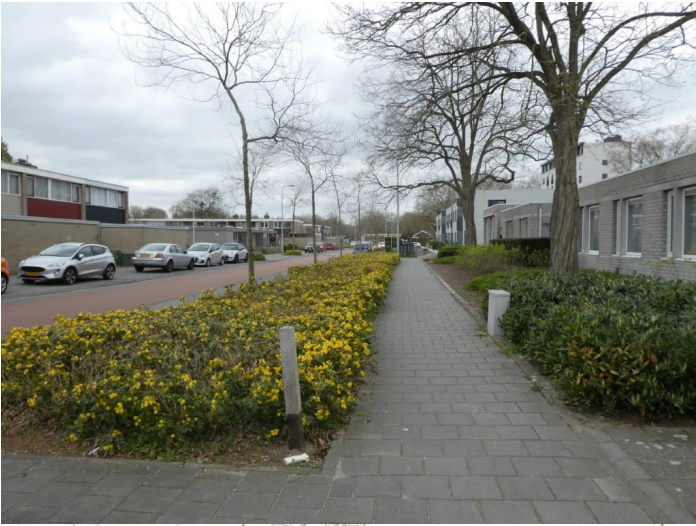
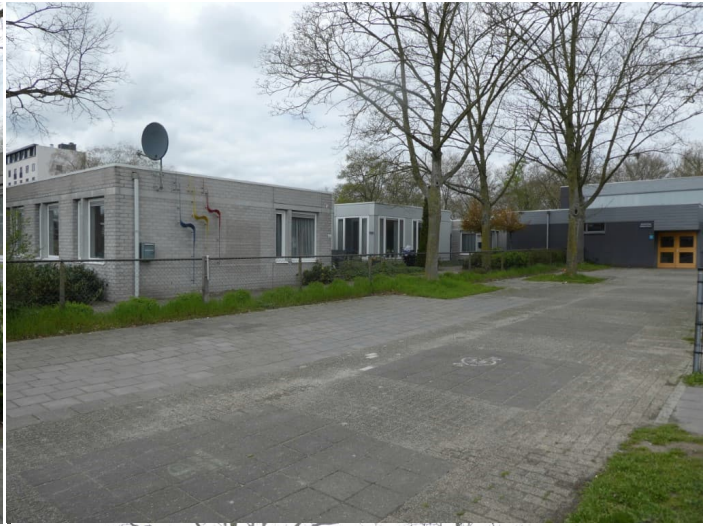
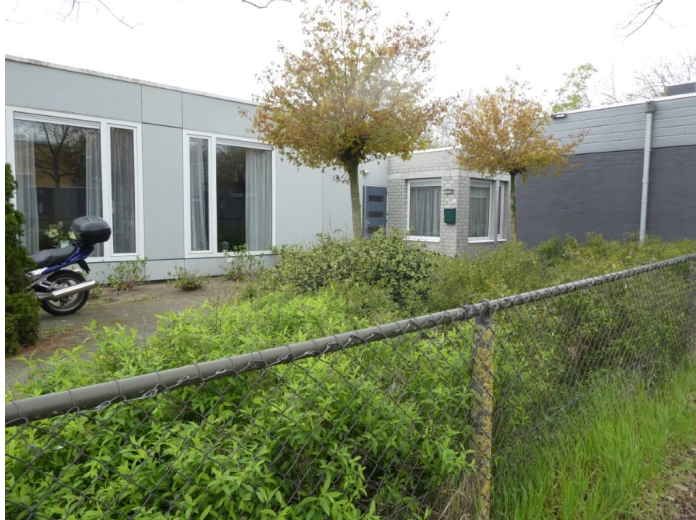
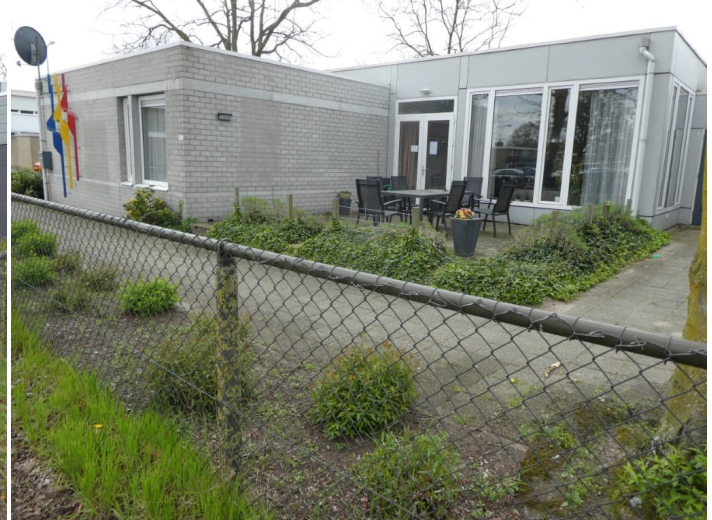
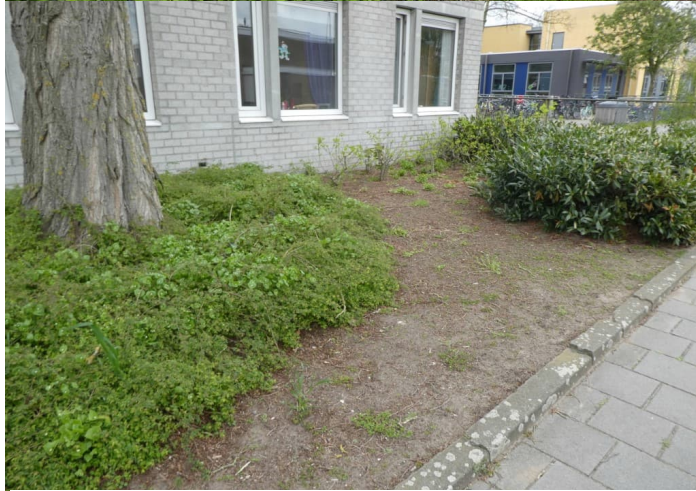
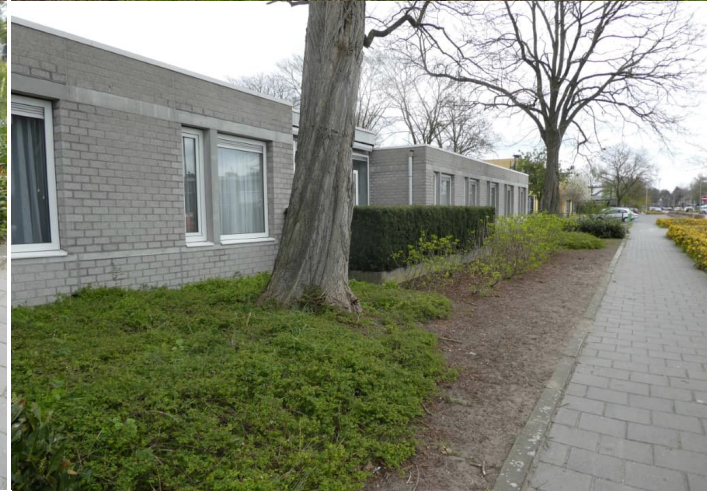
Foto's terreinverkenning Verdijkstraat 81 te Oss, 18-4-2023 (OSS034)

Op 18 april is door een terreinverkenning uitgevoerd door een medewerker van Kragten. In bijlage 4 zijn enkele foto's opgenomen. De locatie bestaat uit bebouwing, groenstroken, tegelpaden en terrassen. Er zijn geen bodembedreigende activiteiten waargenomen. Op het terreindeel met het nieuwe transformatorhuisje is wel puin waargenomen aan het maaiveld.

Op grond van het vooronderzoek worden geen verontreinigingen verwacht in de bodem. Naar verwachting zal de kwaliteit van de bodem overeenkomen met de kwaliteit op grond van de bodemkwaliteitskaart, namelijk klasse wonen. Binnen de onderzoekslocatie zijn echter verhoogde gehalten aan DDT/DDD/DDE niet uitgesloten. Daarnaast is de locatie verdacht ten aanzien van asbest, met name rondom het (gesloopte) trafohuisje, waar puin aanwezig is in de bodem.
