MILIEUHYGIËNISCH VOORONDERZOEK
BODEM

DE BLEECK 1

TE WAALRE

Rapportage milieuhygiënisch vooronderzoek bodem

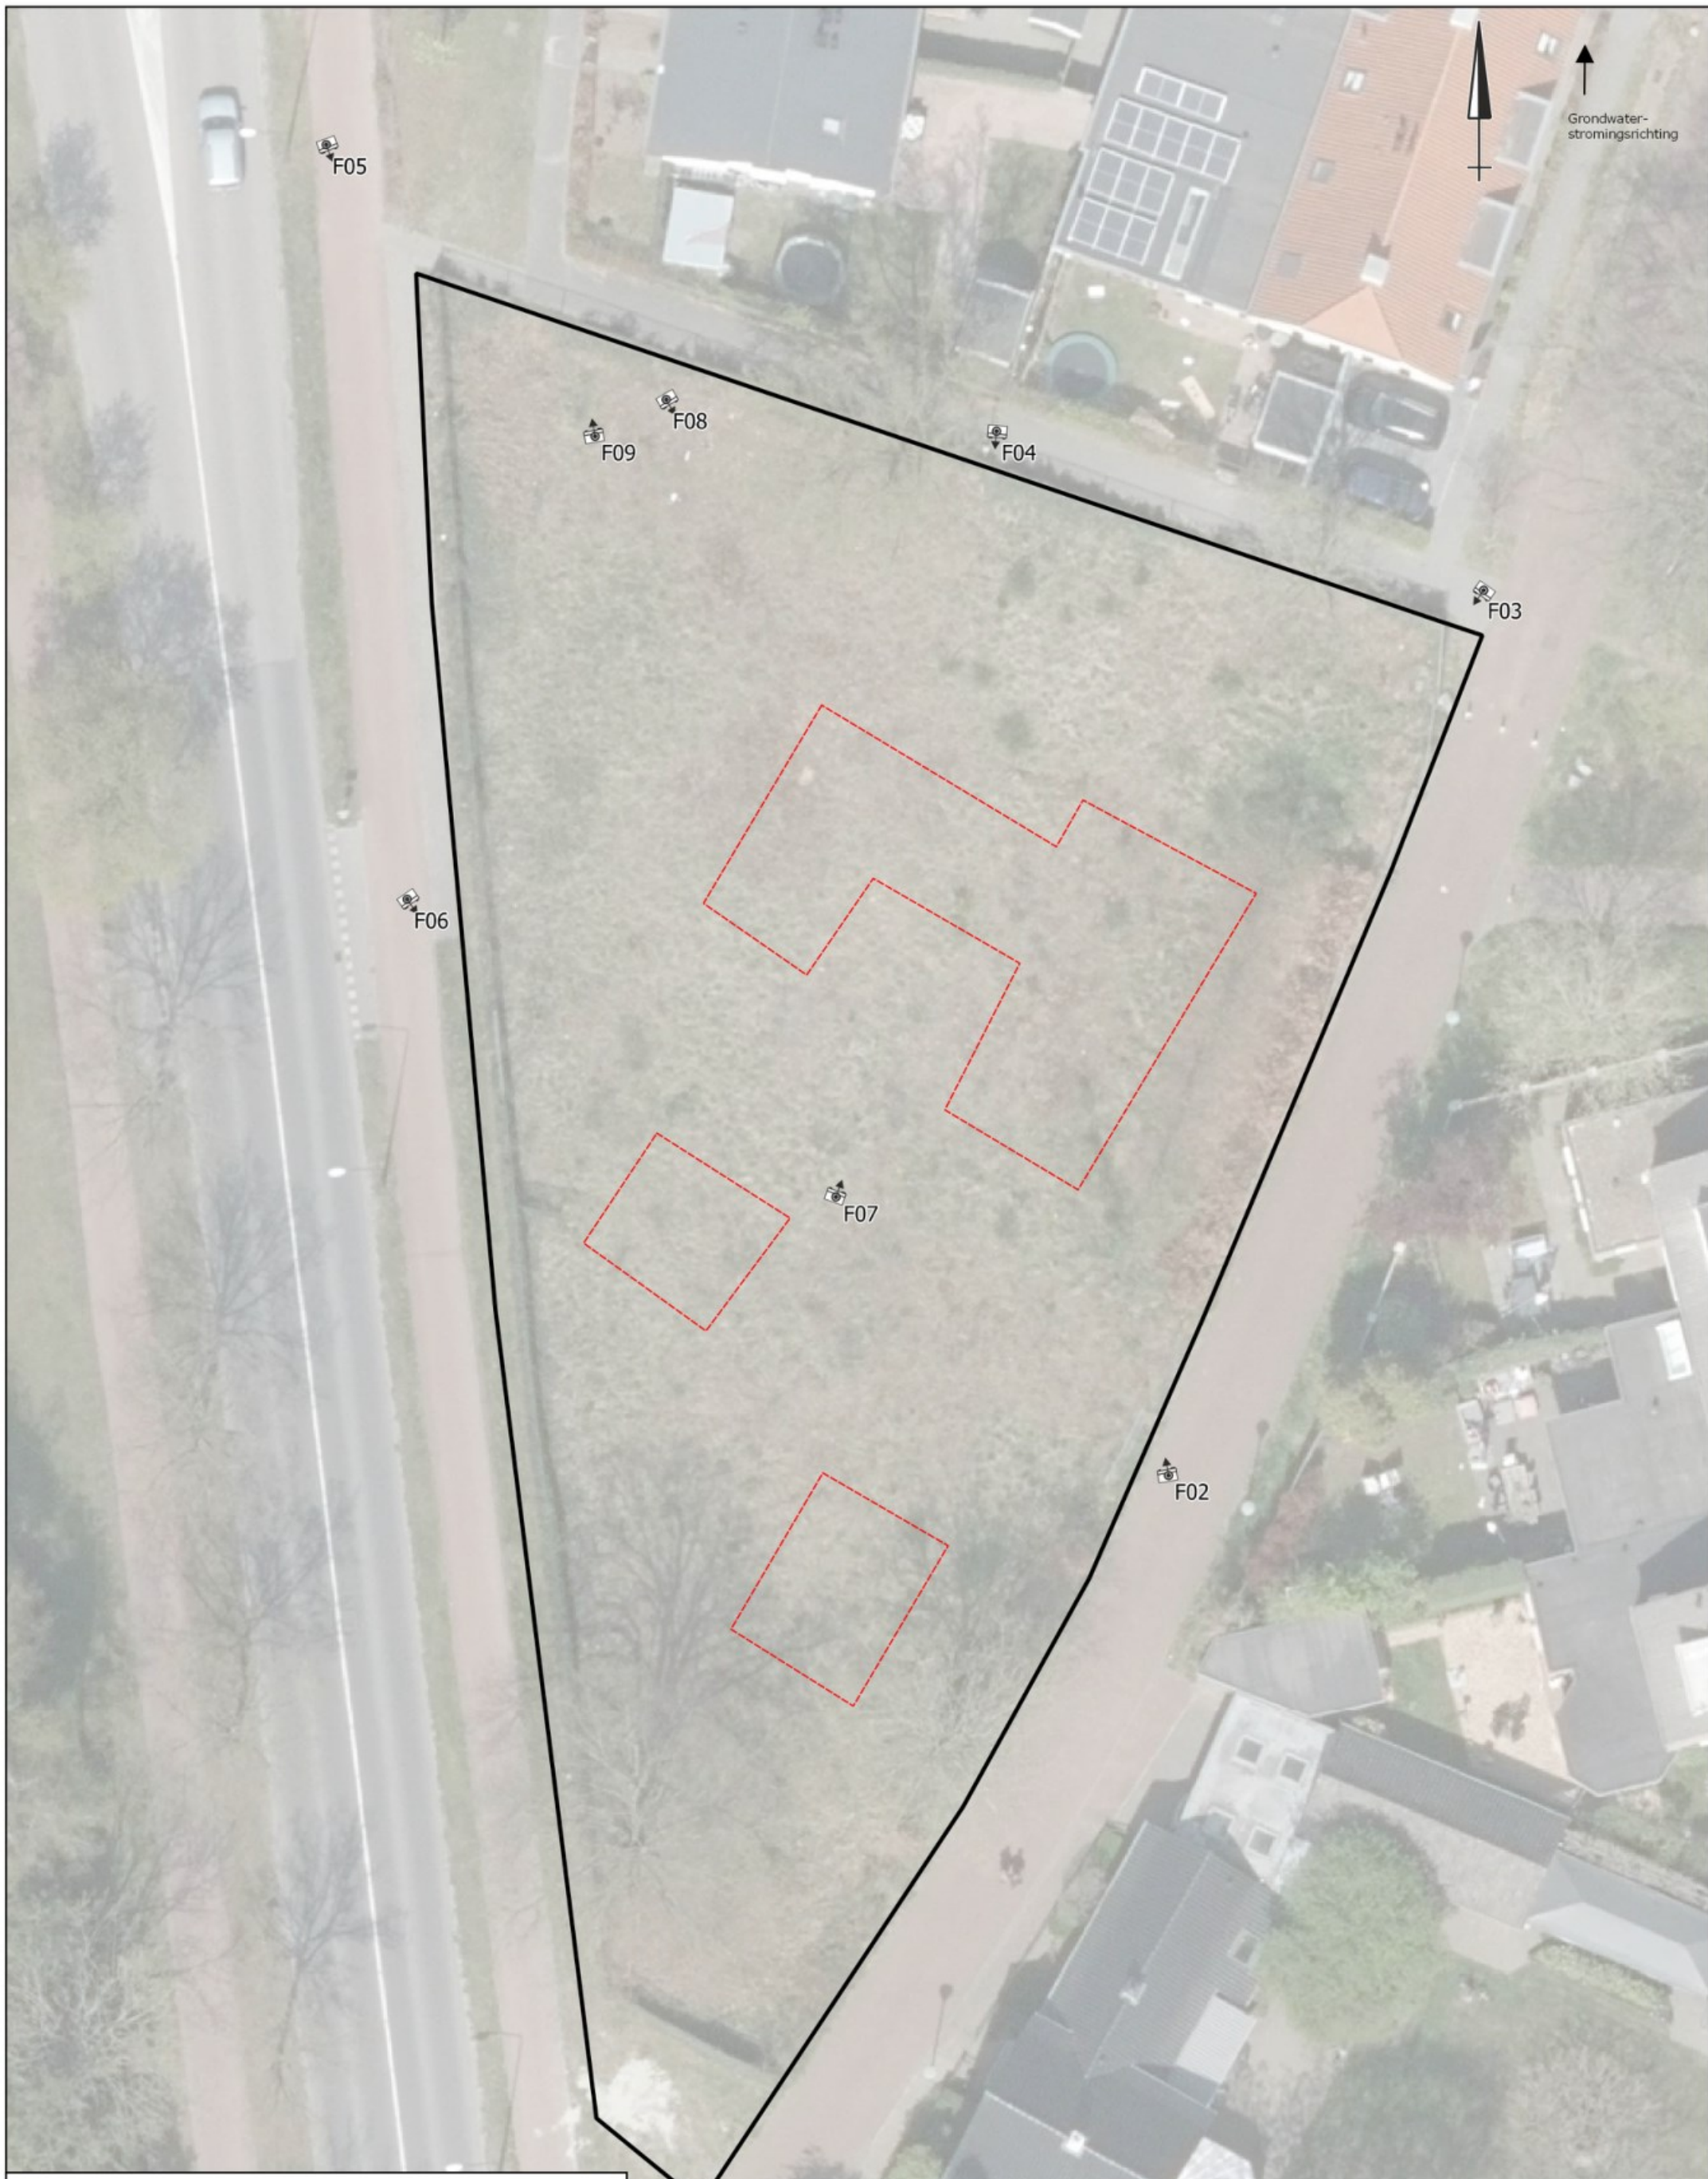
Titel: Locatieschets De Bleek te Waalre		A3
 	PROJECT: 9084.006	
	SCHAAL: 1:250	DATUM: 10-10-2022
	GETEKEND: TRa	BIJLAGE: 2a

In bijlage 2a is de huidige situatie op een locatieschets weergegeven. Bijlage 2b bevat enkele foto's van de onderzoekslocatie.

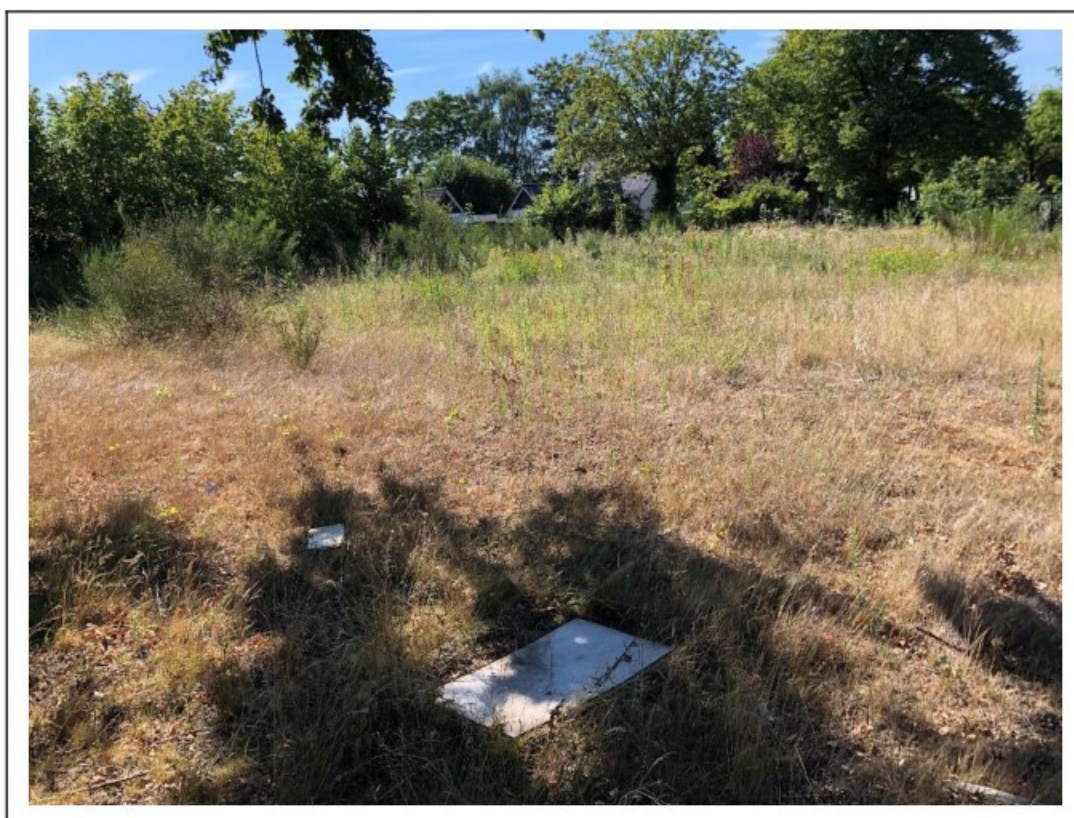
Foto 8.

Tijdens de terreininspectie is op de bodem in geringe mate puin aangetroffen (zie bijlage 2b, foto 8 en 9). Vermoedelijk betreft het restanten van de sloop . Dit (bouw)puin is mogelijk verdacht voor het voorkomen van asbest in bodem. Verder zijn op het maaiveld geen asbestverdachte materialen waargenomen.

Econsultancy adviseert een verkennend bodem- en verkennend onderzoek asbest in bodem uit te voeren ter plaatse van onderhavige onderzoekslocatie.
