# Vooronderzoek NEN 5725 De la Sallestraat 10 te Heesch Gemeente Bernheze

Aeres Milieu Projectnummer : AM24168  
Status rapport : Definitief (versie 1)  
Datum : 17 april 2024

Opdrachtgever : Kragten  
Schoolstraat 8  
6049 BN Herten

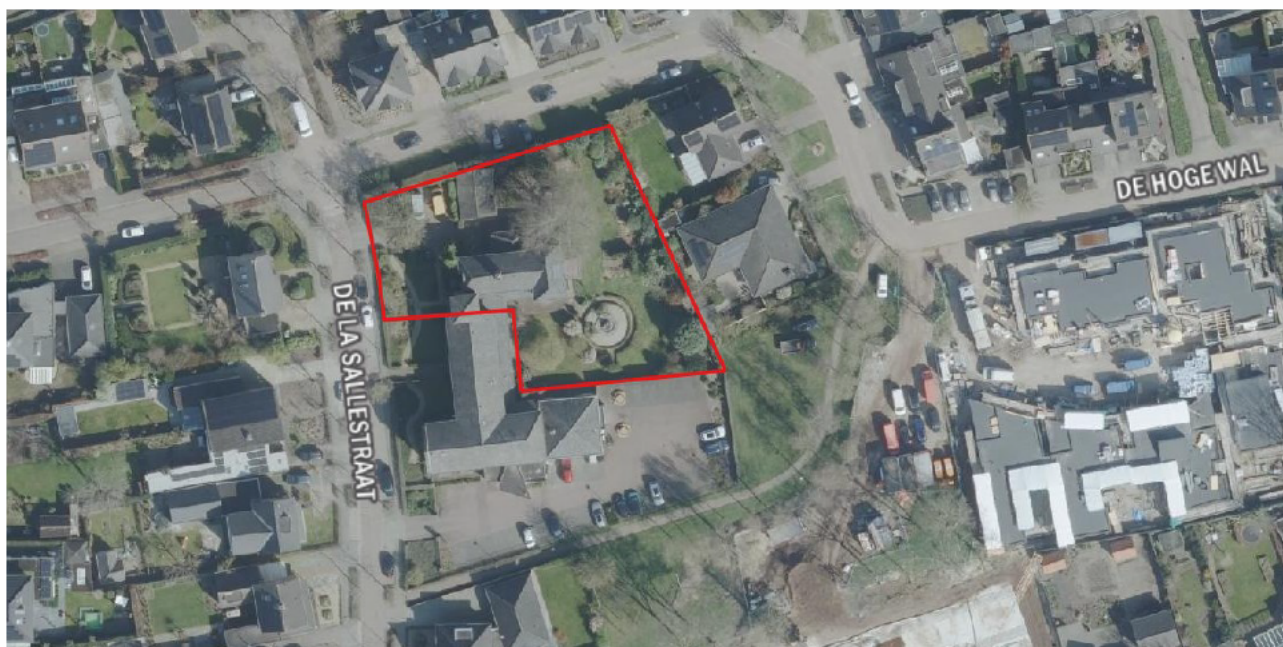
Afbeelding 1: Begrenzing onderzoekslocatie (bron luchtfoto: PDOK)

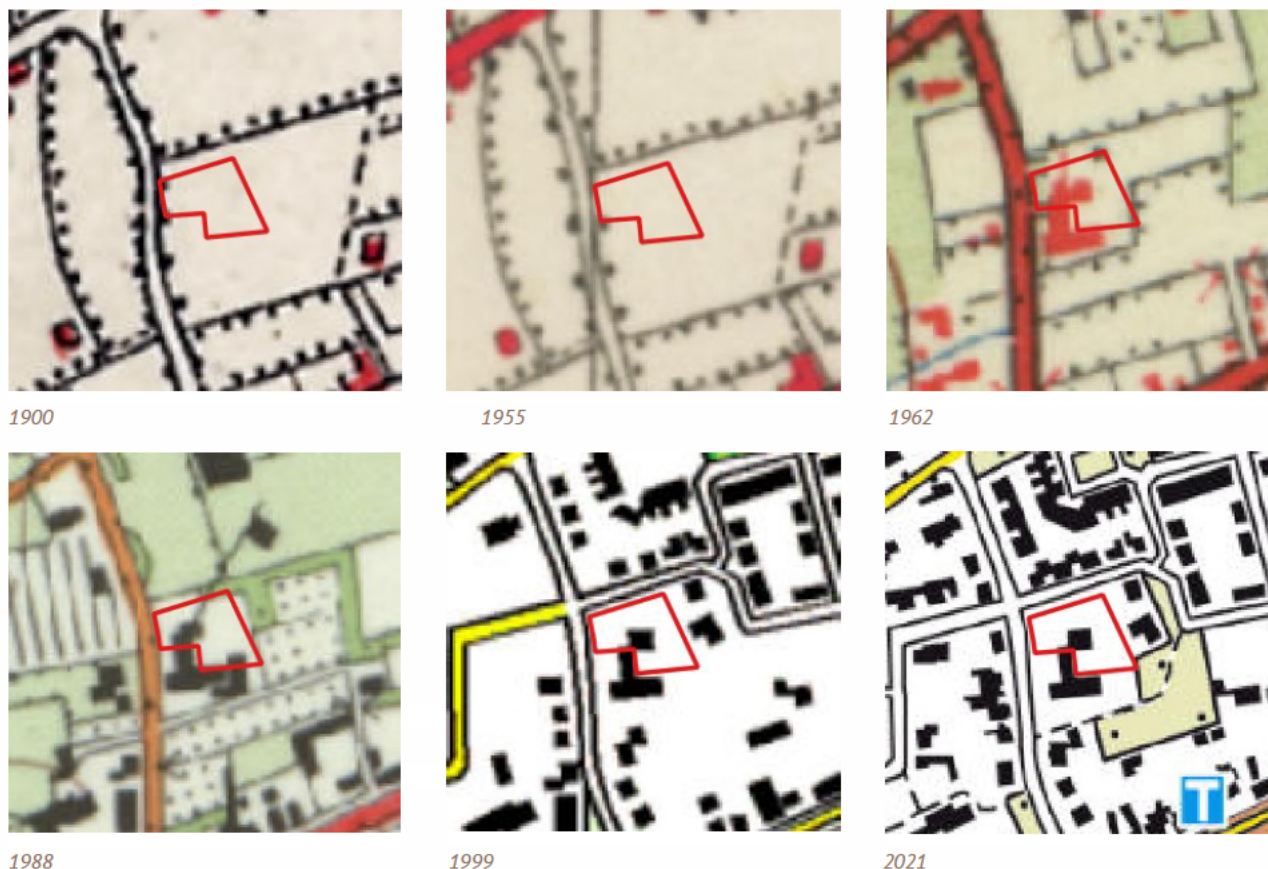
In het kader van het vooronderzoek is historisch kaartmateriaal bestudeerd. Uit het kaartmateriaal is af te leiden dat de onderzoekslocatie tot omstreeks 1955 onbebouwd is geweest. De historische kaart uit 1962 laat voor het eerst bebouwing binnen het plangebied zien. Van 1988 tot en met 1997 is er in de zuidoostelijke hoek van het plangebied bebouwing zichtbaar welke omstreeks 1999 weer gesloopt is. Vanaf 1999 tot heden is de bebouwing binnen het plangebied zover zichtbaar ongewijzigd gebleven. De kaart uit 2021 geeft de huidige werkelijkheid weer.

1900 1955 1962 1988 1999 2021  
Afbeelding 2: Geraadpleegde historische kaarten (bron kaarten: topotijdreis.nl)

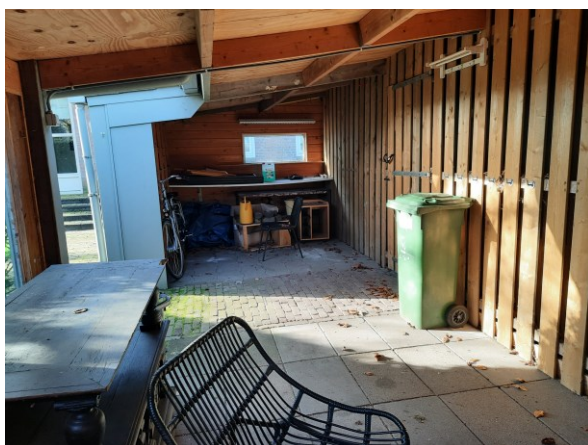
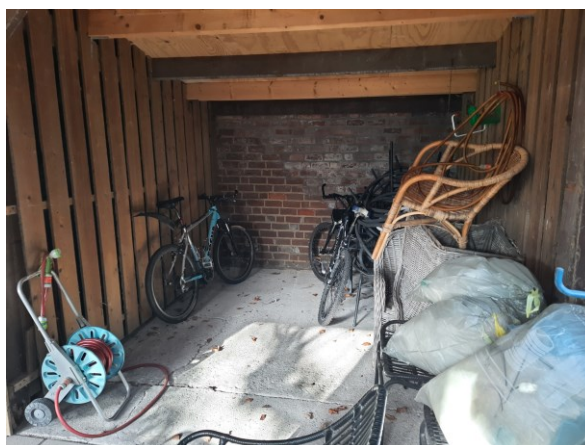
De schuur wordt momenteel gebruikt voor het stallen van o.a. fietsen, de afvalcontainer en tuinmeubelen (foto's 1 en 2). De schuur was tijdens de terreininspectie gedeeltelijk ontoegankelijk. De tuin is aangelegd met paden voorzien van grind (foto's 7 en 8), een beklinkerde parkeerplaats en beklinterd terras (foto's 9 t/m 12 en 20). De inrit is voorzien van klinkerverharding (foto 6). Naast het groen, de aangeplante borders en bomen (foto's 13 t/m 17, 19 en 21 t/m 23) is er een grote betonnen fontein in de tuin aanwezig (foto 18).

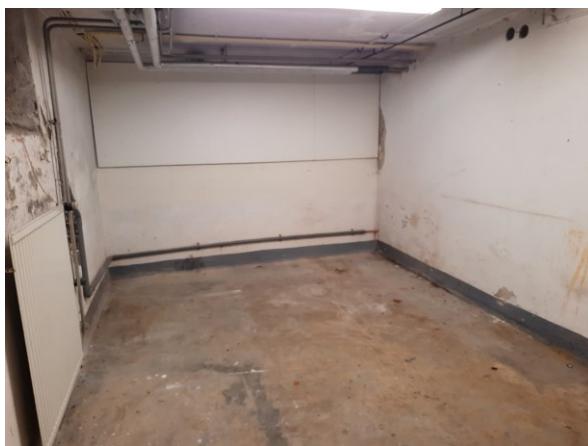
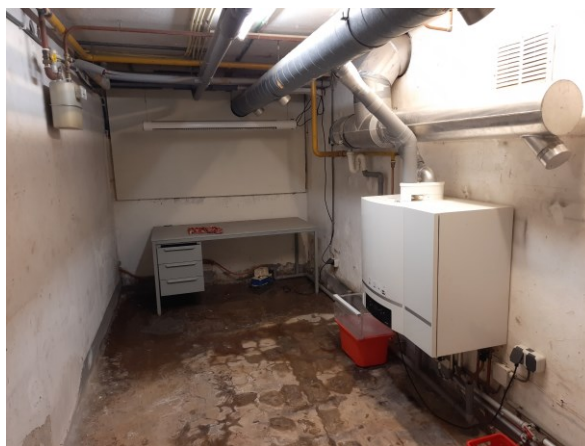
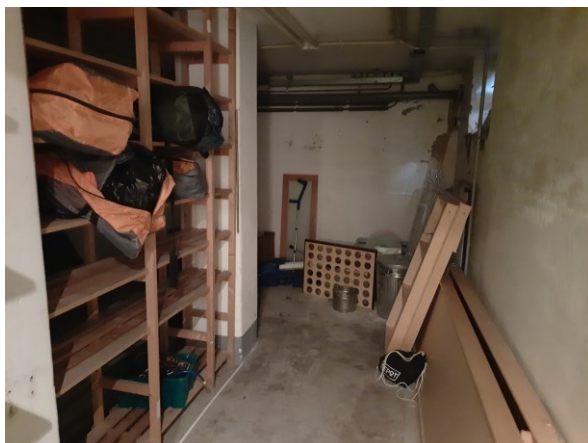
De onderzoekslocatie is gedeeltelijk bebouwd met een onderkelderd gebouw. De kelders zijn voorzien van een betonnen vloer (foto's 3, 4 en 5). Tevens is er op locatie een schuurtje (voorzien van dakpannen) en een grote tuin aanwezig.

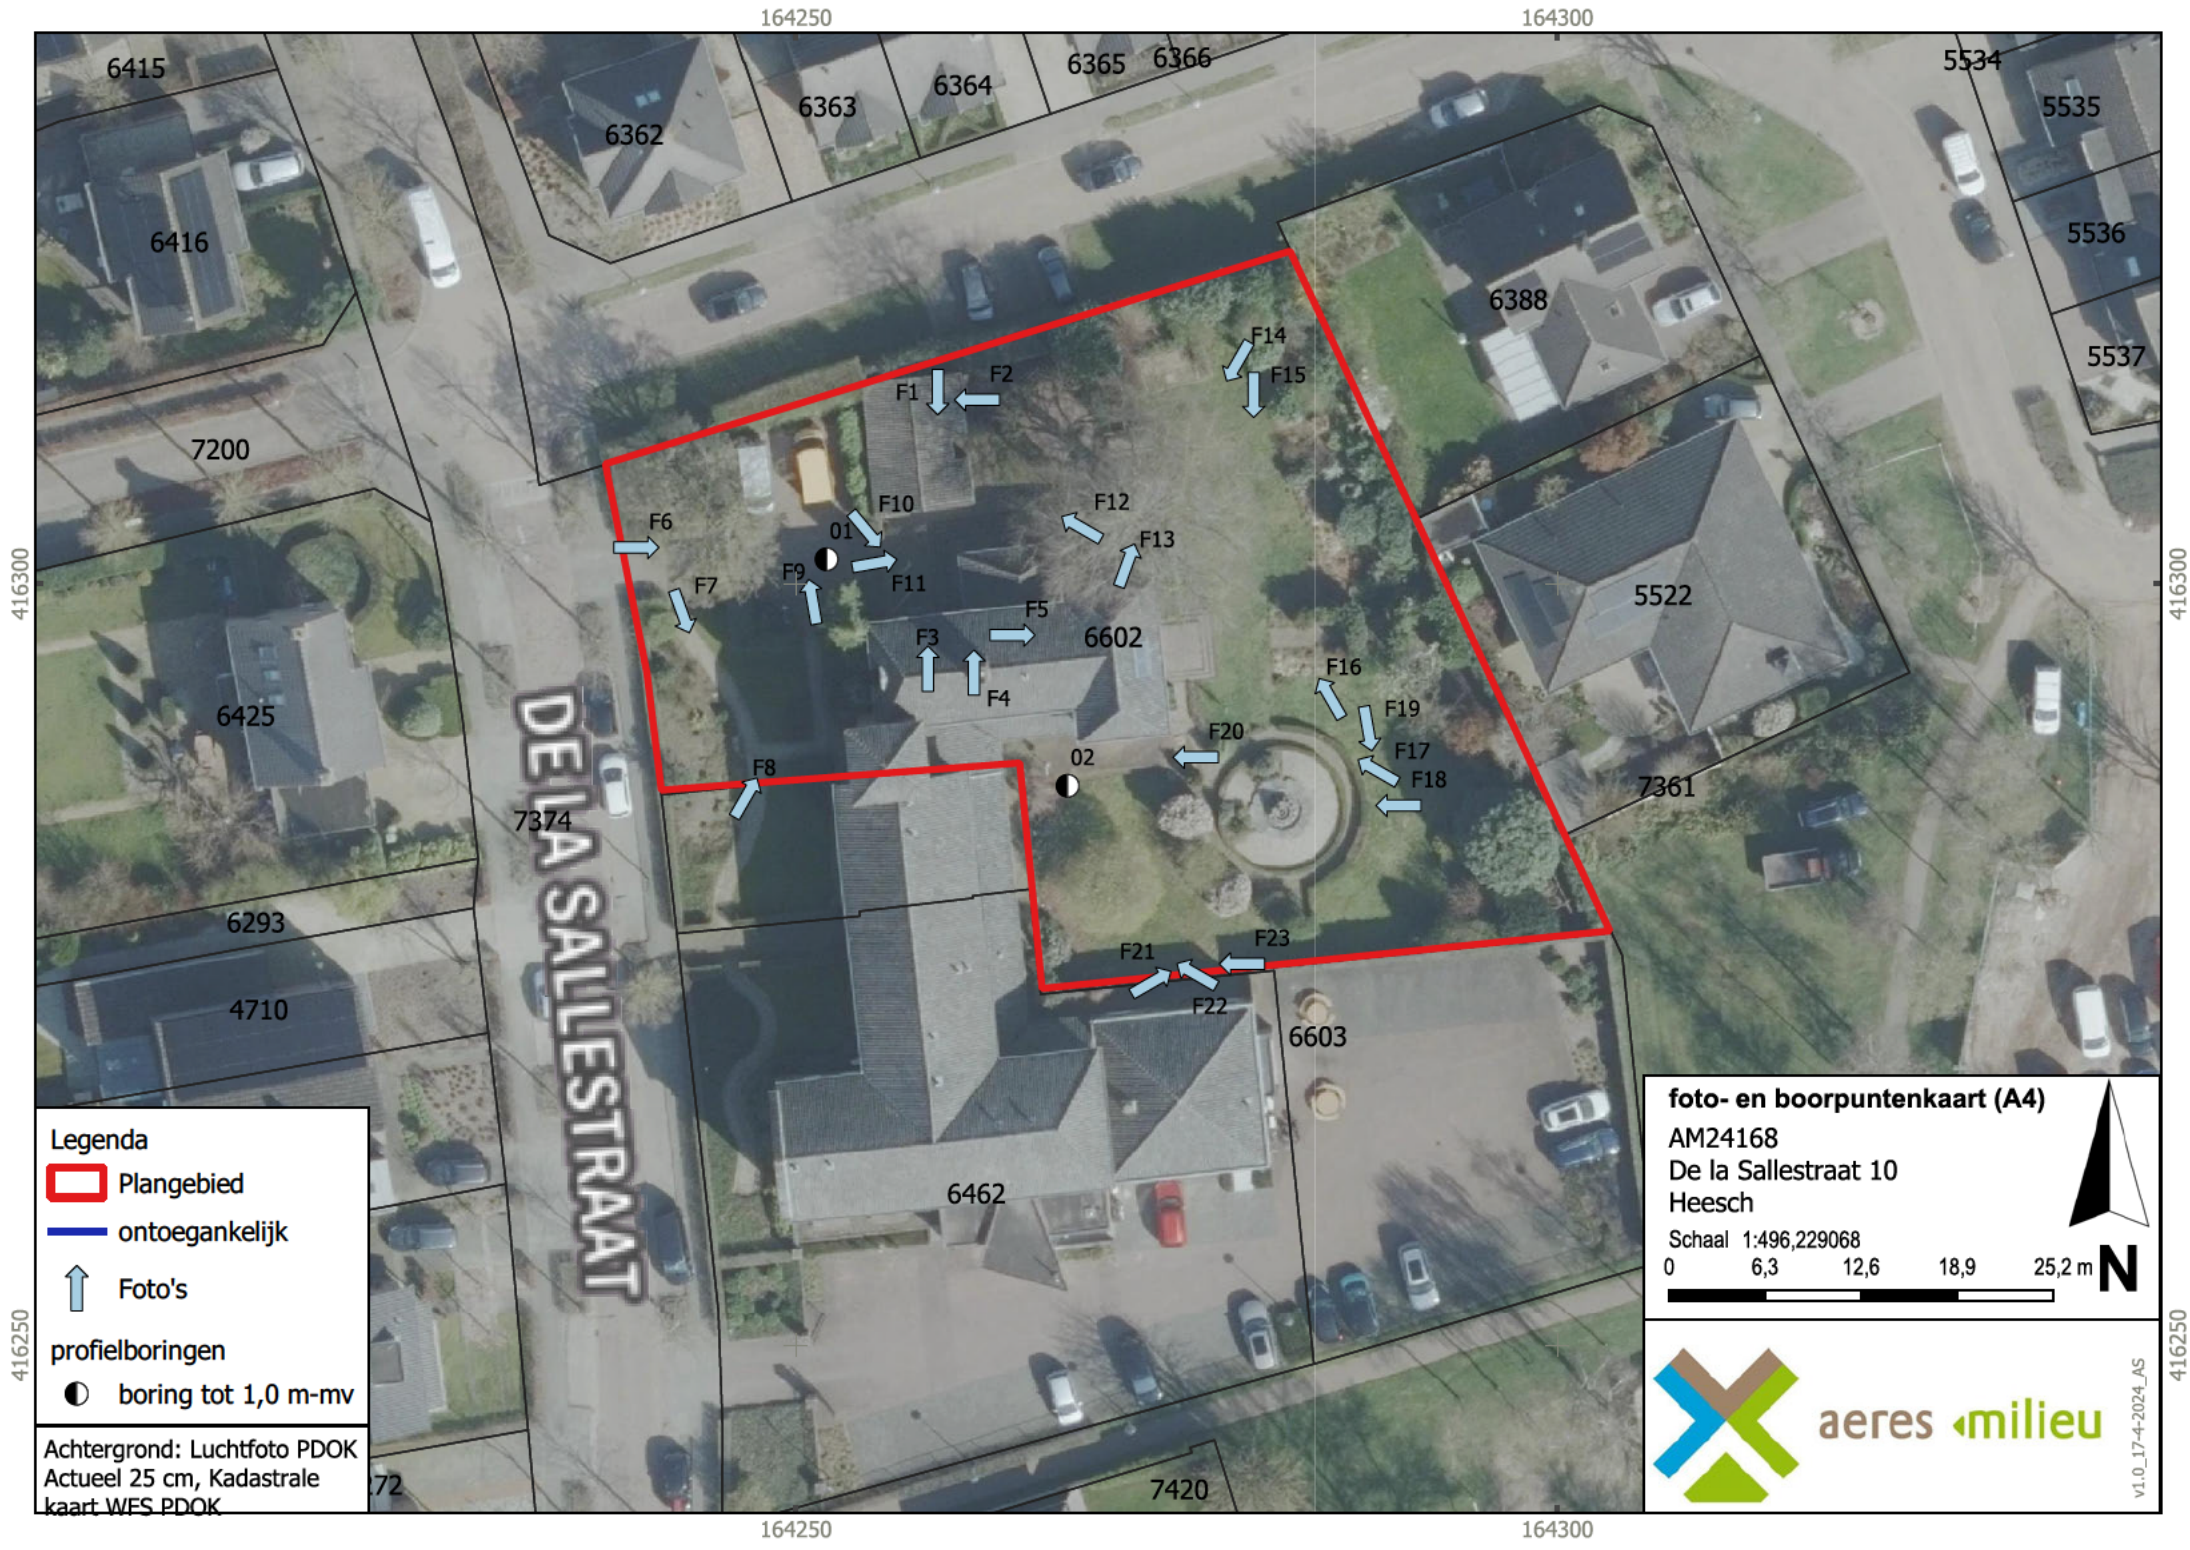
**foto- en boorpuntenkaart (A4)**  
AM24168  
De la Sallestraat 10  
Heesch

Op 10 april 2024 is een veldinspectie uitgevoerd. Hierbij is gelet op het terreingebruik en de aanwezigheid van ondergrondse tanks, stookplaatsen, (half)verhardingslagen, ophogingen, storthopen, dempingen, afgravingen en asbestverdacht materiaal op het terrein. Een fotoreportage van de onderzoekslocatie is opgenomen in bijlage 2. De fotostandplaatsen zijn opgenomen op een situatietekening in bijlage 3.

Tijdens de terreininspectie op 10 april 2024 zijn op de locatie 2 profileringsboringen tot circa 1,0 m -mv geplaatst om een globaal inzicht te krijgen in de bodemopbouw ter plaatse. De werkzaamheden zijn uitgevoerd door een veldmedewerker van Aeres Milieu. De boringen zijn verricht met behulp van de Edelmanboor (ø 7 cm). De boorpuntlocaties zijn opgenomen op de situatietekening in bijlage 3.

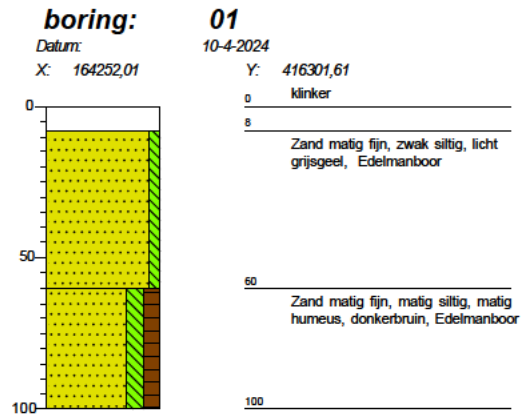
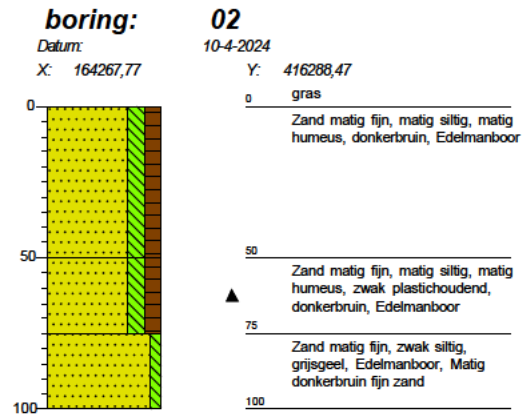
Profielbeschrijvingen

De bodem is opgebouwd uit matig fijn, zwak siltig en matig humeus zand, met sporen wortels en sporen roest. Zintuiglijk zijn er geen bodemvreemde bijmengingen aangetroffen.
