**VERKENNEND  
BODEMONDERZOEK  
Nieuwe Bron HH3A (locatie 2)  
nabij Terhoevenderweg te Heerlen  
200542.BKK**

Projectlocatie: Heerlen, HHA3 locatie nabij Terhoevenderweg  
Rapportnummer: 200542.BKK

Datum rapport: 10 september 2020  
10 augustus 2021 (grondwater)

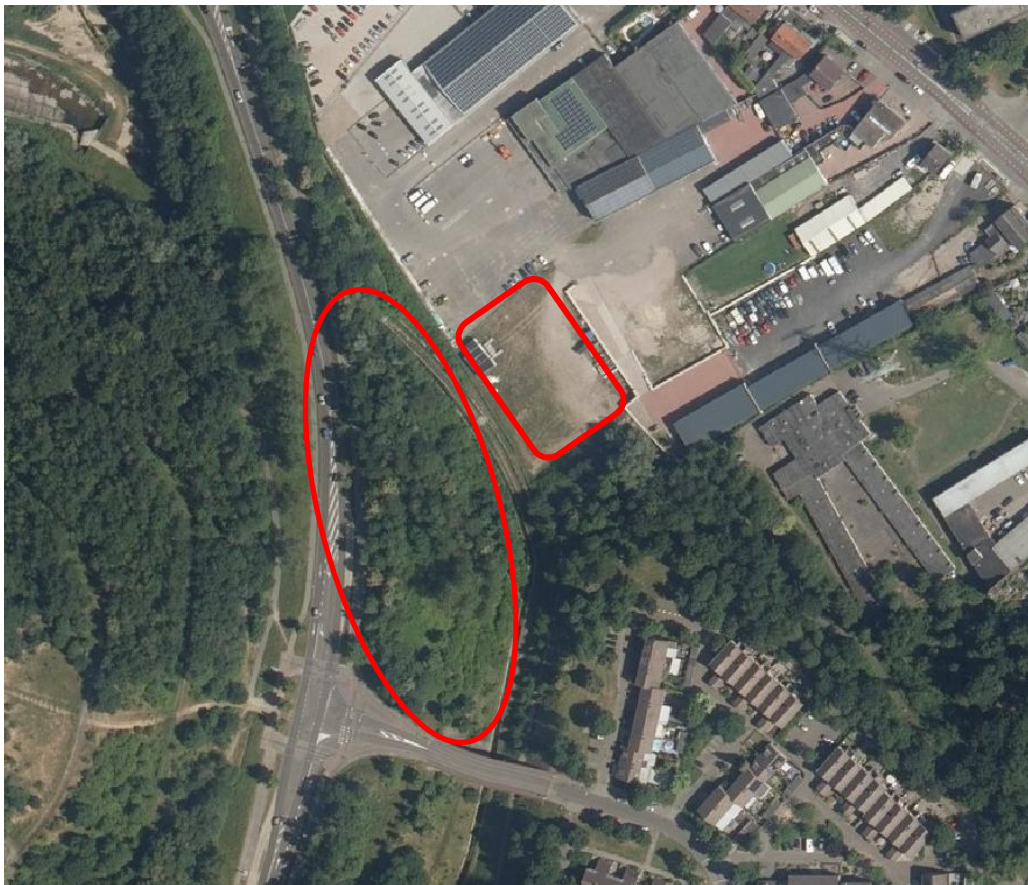
In figuur 1 is een luchtfoto met de onderzoekslocatie en haar directe omgeving weergegeven. Het betreft het met een rechthoek omgeven terrein op het bedrijventerrein. De in het groen gelegen omcirkelde gebied is de andere optie van Mijnwater BV welke niet in het voorliggende onderzoek is betrokken, o.a. omdat deze door de begroeiing nog niet toegankelijk is.

Figuur 1: onderzoekslocatie en omgeving (bron: PDOK viewer). Links Koumerberg.

Links is de Kaumerberg zichtbaar welke bestaat uit mijnsteen afkomstig van de voormalige Oranje Nassau III Mijn. Rechtsonder is de wijk Remmenig gelegen, waar voorheen de mijn aanwezig was. Rechtsboven op de foto is het bedrijventerrein Ganzeweide zichtbaar waarop de onderzoekslocatie is gelegen. Tussen de Koumerberg en het bedrijventerrein loopt de Caumerbeek, welke onder de Terhoevenderweg is overkluisd.

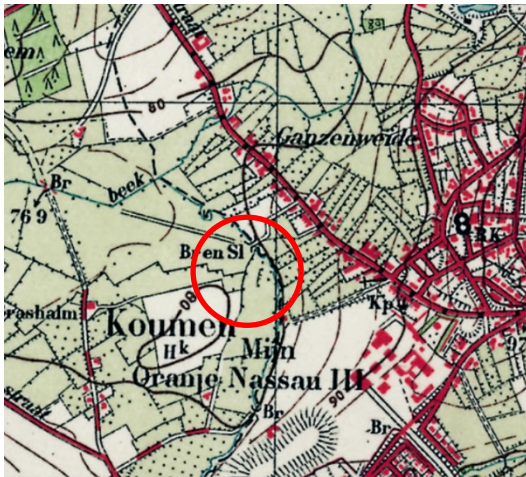
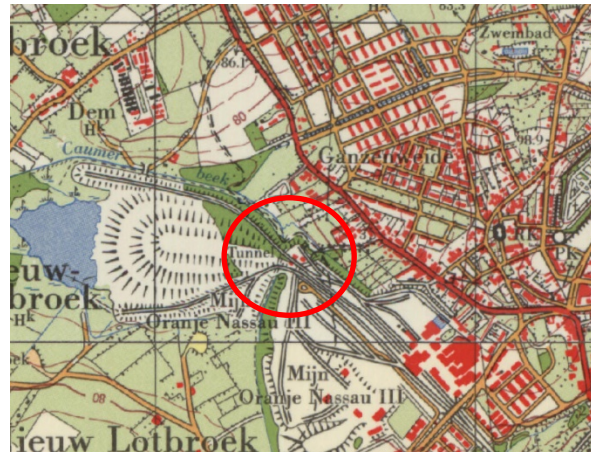
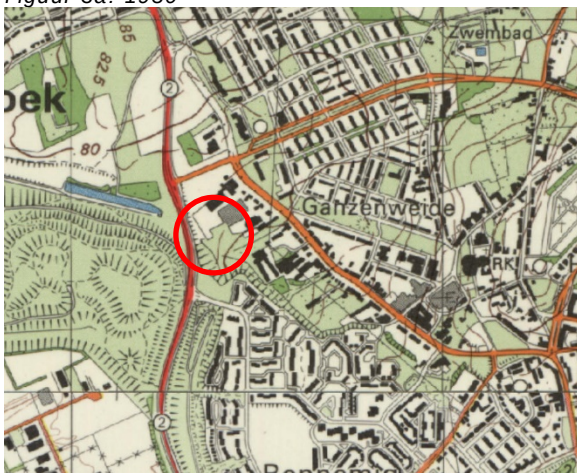
Onderstaand is een selectie met een aantal historische kaarten weergegeven. De onderzoekslocatie bevindt zich binnen de rode cirkel.

Op de historische kaarten is te zien dat de onderzoekslocatie en de directe omgeving tot in de jaren tachtig van de 20<sup>e</sup> eeuw tot het terrein van de Oranje Nassau III (ON III) Mijn behoorde. Daarbij is de Koumerberg ontstaan waarin mijnsteen is opgeslagen. Mijnsteen bestaat uit leisteen, schalie, zandsteen en kolenresten al of niet met restanten van chemicaliën waarmee steenkool uit de mijnsteen werd geëxtraheerd. Daarbij zijn op de zuidelijke deellocatie ook spoorlijnen zichtbaar.

Op de noordelijke onderzoekslocatie zijn tijdens de mijnactiviteiten (kaart 1975) gebouwen en infrastructuur zichtbaar. Op de kaart van 1990 is in het zuidoosten de nieuw aangelegde woonwijk Rennemig zichtbaar, waarbij in de bodemonderzoeksrapporten is aangegeven dat hier ook restanten mijnsteen in de bodem aanwezig zijn (zie § 2.2.4).

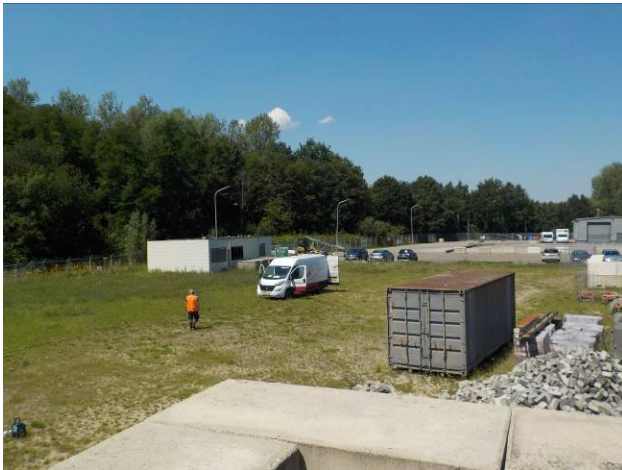
De onderzoekslocatie ligt braak en is onbegroeid of licht begroeid met gras. Het grootste deel van de locatie heeft een halfverharding met puin. Langs de zuidgrens ligt een onverharde helling met gras en struiken.

Foto 1: Overzichtsfoto vanaf muur opslagvakken in zuidoostelijke hoek van de onderzoekslocatie.

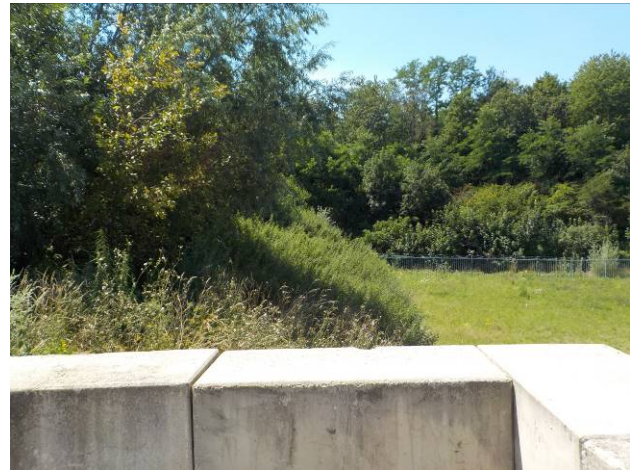
Foto 2: Foto met zicht op onverharde zuidelijke deel van de onderzoekslocatie met helling.

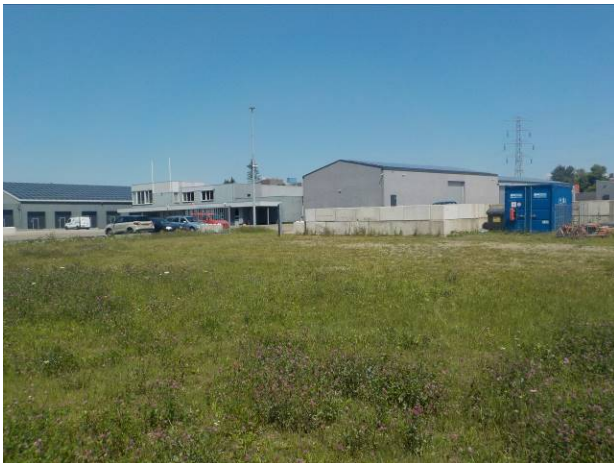
Foto 3: Foto met zicht op onderzoekslocatie richting bedrijfsgebouwen aan de Ganzeweide.

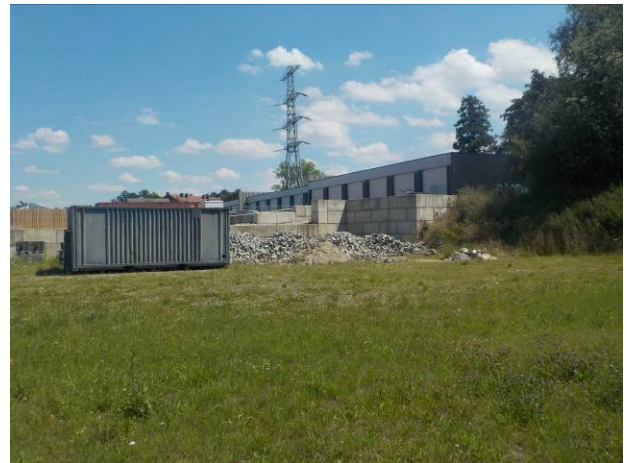
Foto 4: Foto op zuidelijke deel terrein richting locatie opslagvakken vermeld bij foto 1.

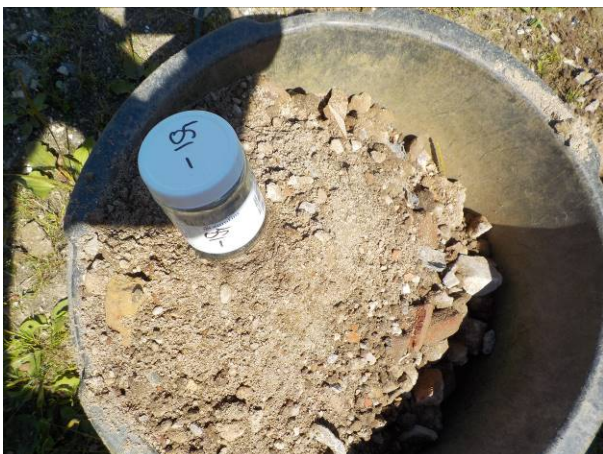
Foto 5: Representatieve foto van puingranulaat als halfverharding op de onderzoekslocatie (boring 5).

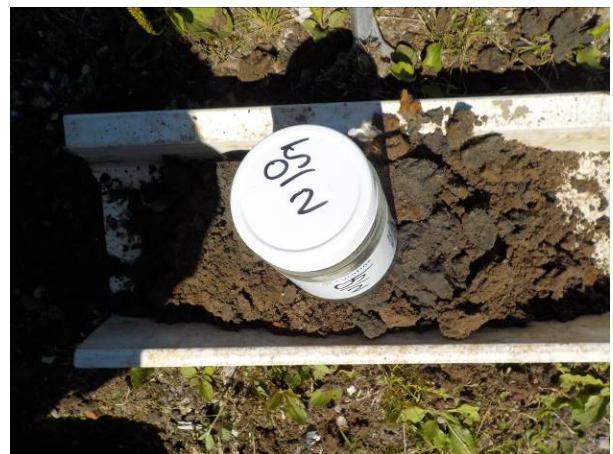
Foto 6: Representatieve foto van donkere leemlaag onder de funderingslaag).

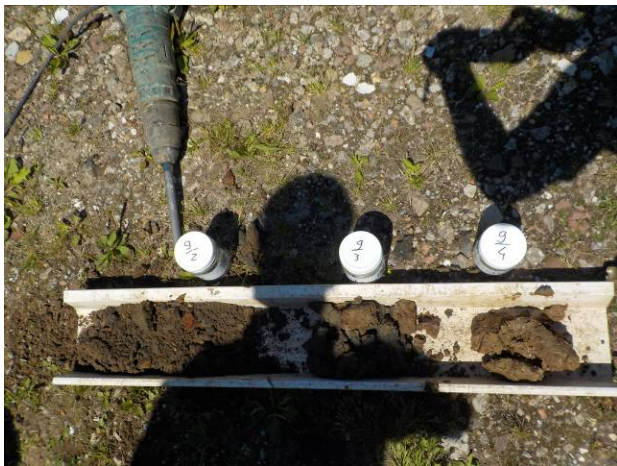
Foto 7: Representatieve foto van donkere leemlaag in bovengrond onverharde bodem bij boring 09.

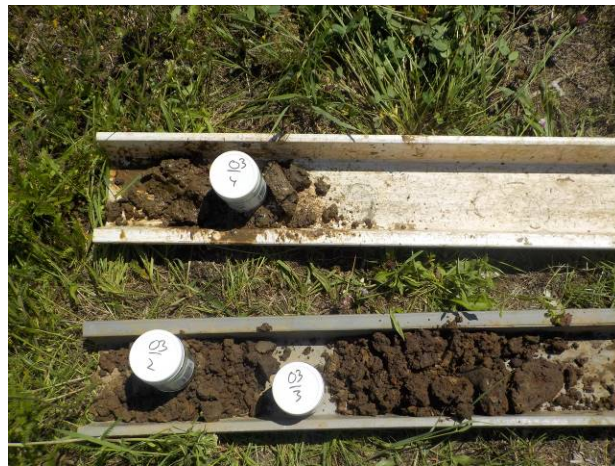
Foto 8: Representatieve foto van leemlaag onder de funderingslaag (#.2) en de daaronderliggende kleilaag (3.3 en 3.4).
