**Rapportage asbestinventarisatie  
conform certificatieschema asbestinventarisatie en asbestverwijdering**

**Projectnummer: 2025-1-0802**

**Een deel van het gemeentehuis aan de Klaproos 1 te Opmeer**

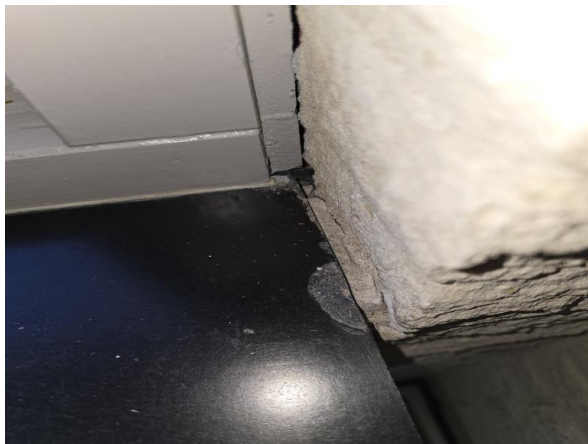
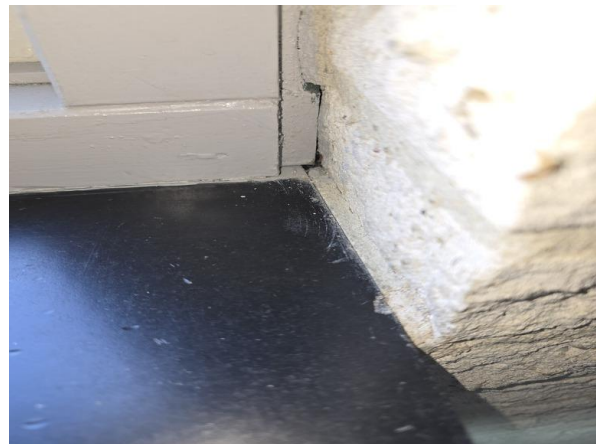
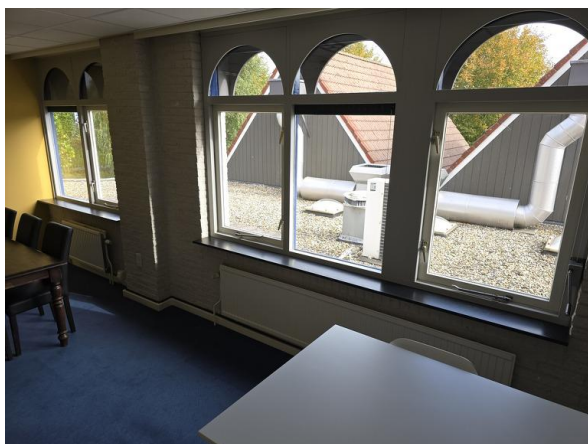
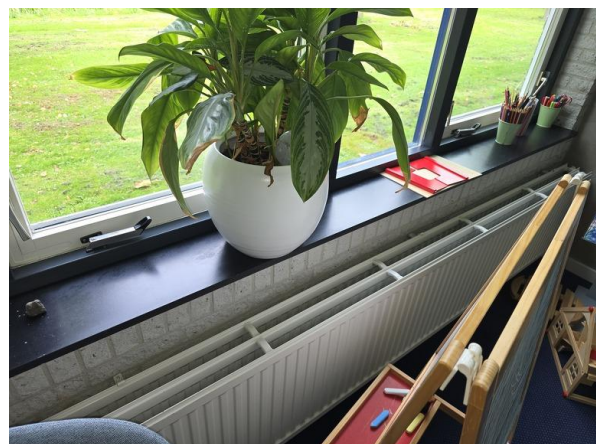
**Toepassing 1: vensterbanken**

| <b>Locatie</b> | diverse kozijnen | <b>Verdieping</b> | b.g., 1e & 2e etage |
| <b>Monstercode</b> | MM9013035 | <b>Soort materiaal</b> | imitatiesteen |
| <b>Asbesthoudend</b> | Ja | <b>Asbestsoort</b> | Chrysotiel |
| <b>Analysecertificaat</b> | 2002642 | <b>Percentage</b> | 10-15% |
| <b>Hechtgebondenheid</b> | Hechtgebonden | <b>Beschadiging</b> | niet |
| <b>Hoeveelheid</b> | 22 stuks | <b>Bevestiging</b> | in specie |
| <b>Bereikbaarheid</b> | Goed | <b>Risicoklasse</b> | 1 binnensanering |

| <b>Bron memo</b> | Alle vensterbanken zijn 21 cm <sup>1</sup> diep en in verschillende lengten (3,6m <sup>1</sup> , 2,7m <sup>1</sup> , 2,3m <sup>1</sup> , 2,5m <sup>1</sup> , 2,6m <sup>1</sup> en een dorpel van 1m <sup>1</sup> ) en lopen iets door onder kozijn. Afhankelijk van werkmethode is rk1 of rk2 binnen van toepassing. |

| <b>Aanbevelingen</b> | Geen direct risico, bron verwijderen voorafgaand aan renovatie en/of sloop. Het vrij te geven gebied is zo groot als het door het asbestverwijderingsbedrijf gebouwde containment of afgebakend gebied. |
| <b>Opmerkingen</b> | De geschatte hoeveelheid uit te sluisen c.q. af te voeren asbesthoudend materiaal bedraagt minder dan 100 kilogram.<br>Af te bakenen & vrij te geven gebied conform huidige wet- & regelgeving met inachtneming van de NEN2990. De asbestinventarisatie omvat altijd minimaal het gebied dat nÅi sanering deel uit maakt van de NEN2990 eindbeoordeling. |

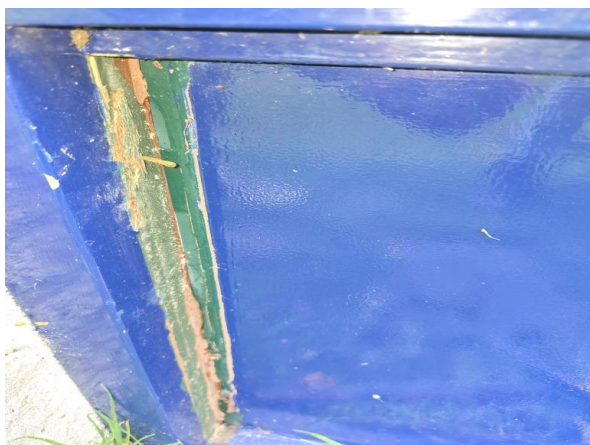
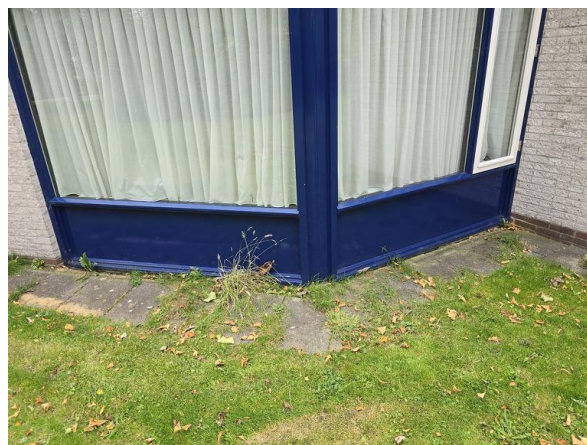
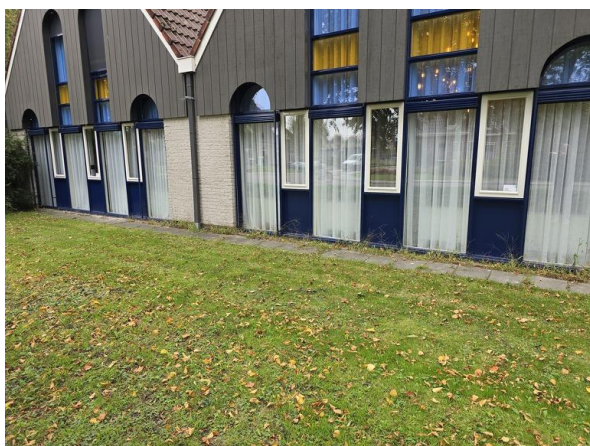
**Toepassing 2: beglazingskit**

| <b>Locatie</b> | kozijnen aan noord- & westzijde | <b>Verdieping</b> | gevels |
| <b>Monstercode</b> | MM9013036, MM9013037 | <b>Soort materiaal</b> | kit |
| <b>Asbesthoudend</b> | Nee | <b>Asbestsoort</b> | N.a; N.a |

| <b>Opmerkingen</b> | Materiaal bevat geen asbest (<0,1%). |

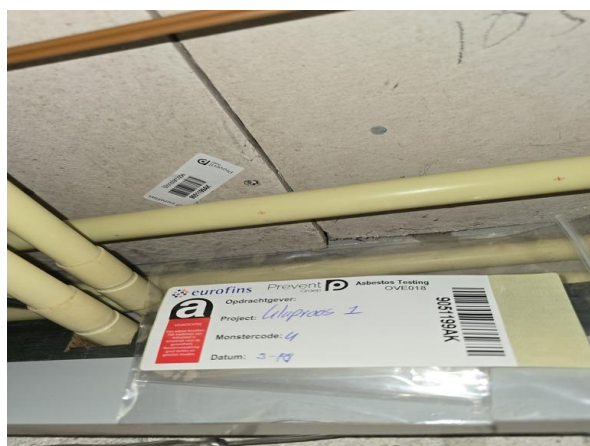
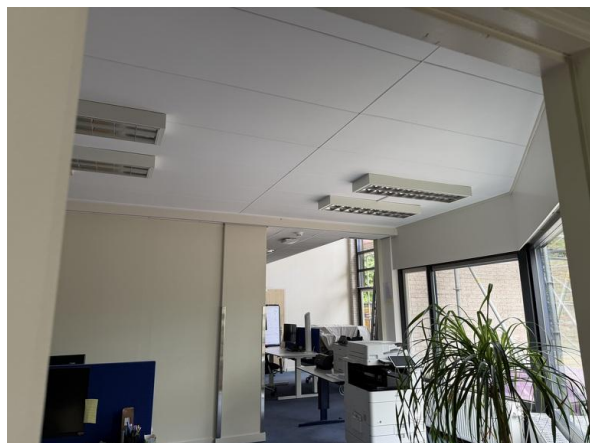
**Toepassing 3: beplating**

| <b>Locatie</b> | plafond foyer, entree en gedeelte burgerzaken | <b>Verdieping</b> | begane grond |
| <b>Monstercode</b> | MM9021804 | <b>Soort materiaal</b> | board |
| <b>Asbesthoudend</b> | Ja | <b>Asbestsoort</b> | Amosiet;<br>chrysotiel |
| <b>Analysecertificaat</b> | 2005432 | <b>Percentage</b> | 15-30%; 2-5% |
| <b>Hechtgebondenheid</b> | Niet-hechtgebonden | <b>Beschadiging</b> | licht |
| <b>Hoeveelheid</b> | 111 m <sup>2</sup> | <b>Bevestiging</b> | gespijkerd |
| <b>Bereikbaarheid</b> | Matig | <b>Risicoklasse</b> | 2A<br>binnensanering |

| <b>Aanbevelingen</b> | Geen direct risico, bron verwijderen voorafgaand aan renovatie en/of sloop. Het vrij te geven gebied is zo groot als het door het asbestverwijderingsbedrijf gebouwde containment of afgebakend gebied. |
| <b>Opmerkingen</b> | De geschatte hoeveelheid uit te sluisen c.q. af te voeren asbesthoudend materiaal bedraagt meer dan 100 kilogram.<br>Af te bakenen & vrij te geven gebied conform huidige wet- & regelgeving met inachtneming van de NEN2990. De asbestinventarisatie omvat altijd minimaal het gebied dat nÅi sanering deel uit maakt van de NEN2990 eindbeoordeling. |
