## RISICOANALYSE ONTPLOFBARE OORLOGSRESTEN

### ‘ROMEINS MUSEUM TE HEERLEN’

**ONDERZOEKSGBIED:** Romeins Museum te Heerlen

**DOCUMENTCODE:** 245-022-RA-01

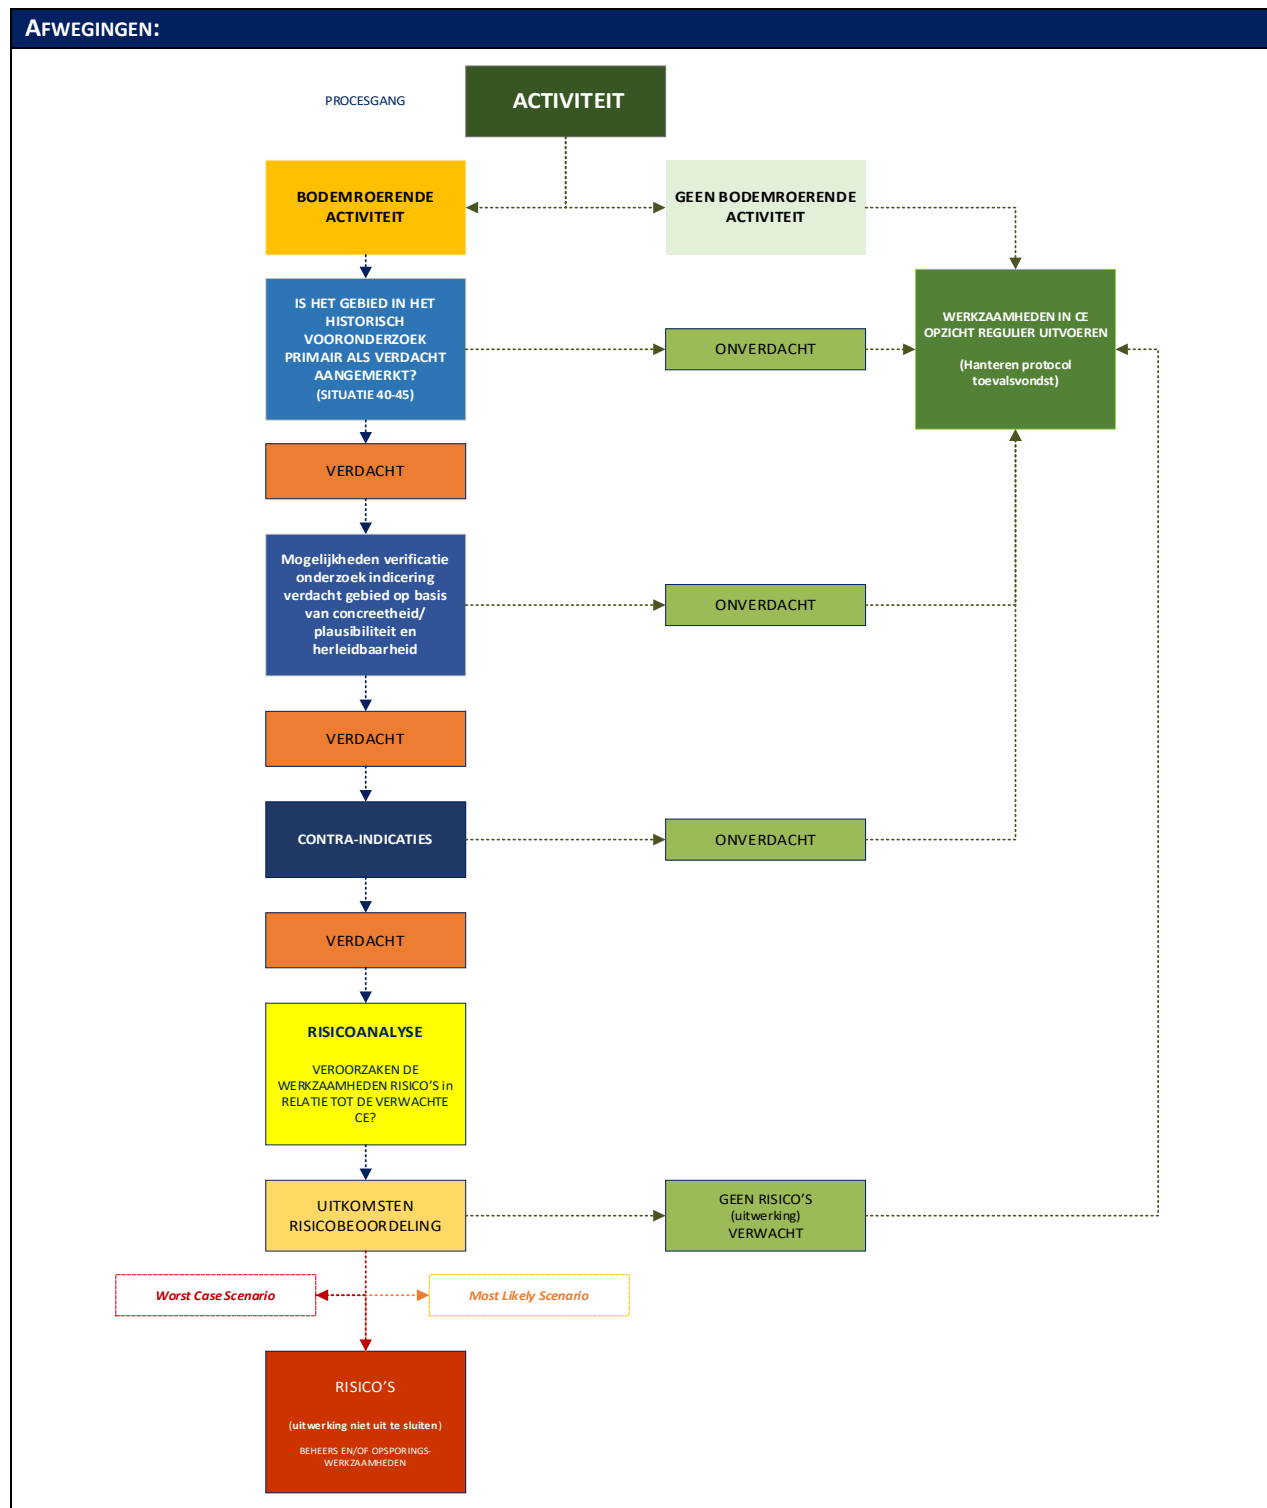
**Figuur 1:** Schematische weergave afwegingen opbouw.

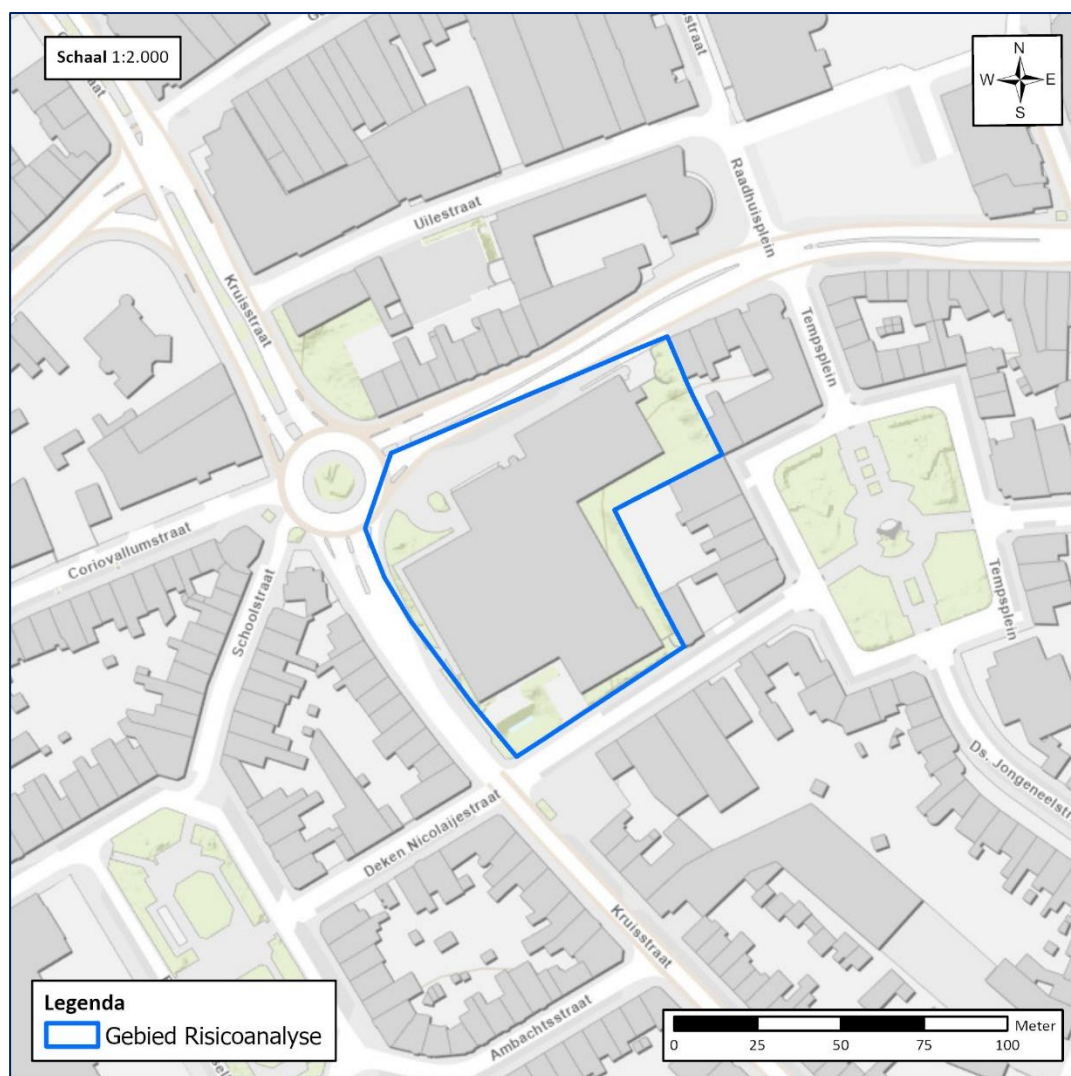
**Figuur 2:** Onderzoeksgebied van de Risicoanalyse.

Het onderzoeksgebied van de Risicoanalyse bestaat uit het huidige Thermenmuseum, gelegen in de stad en gemeente Heerlen. Het terrein ligt aan de Coriovallumstraat, de Kruisstraat en de Deken Nicolaijstraat. Het onderzoeksgebied is in onderstaande figuur weergegeven.

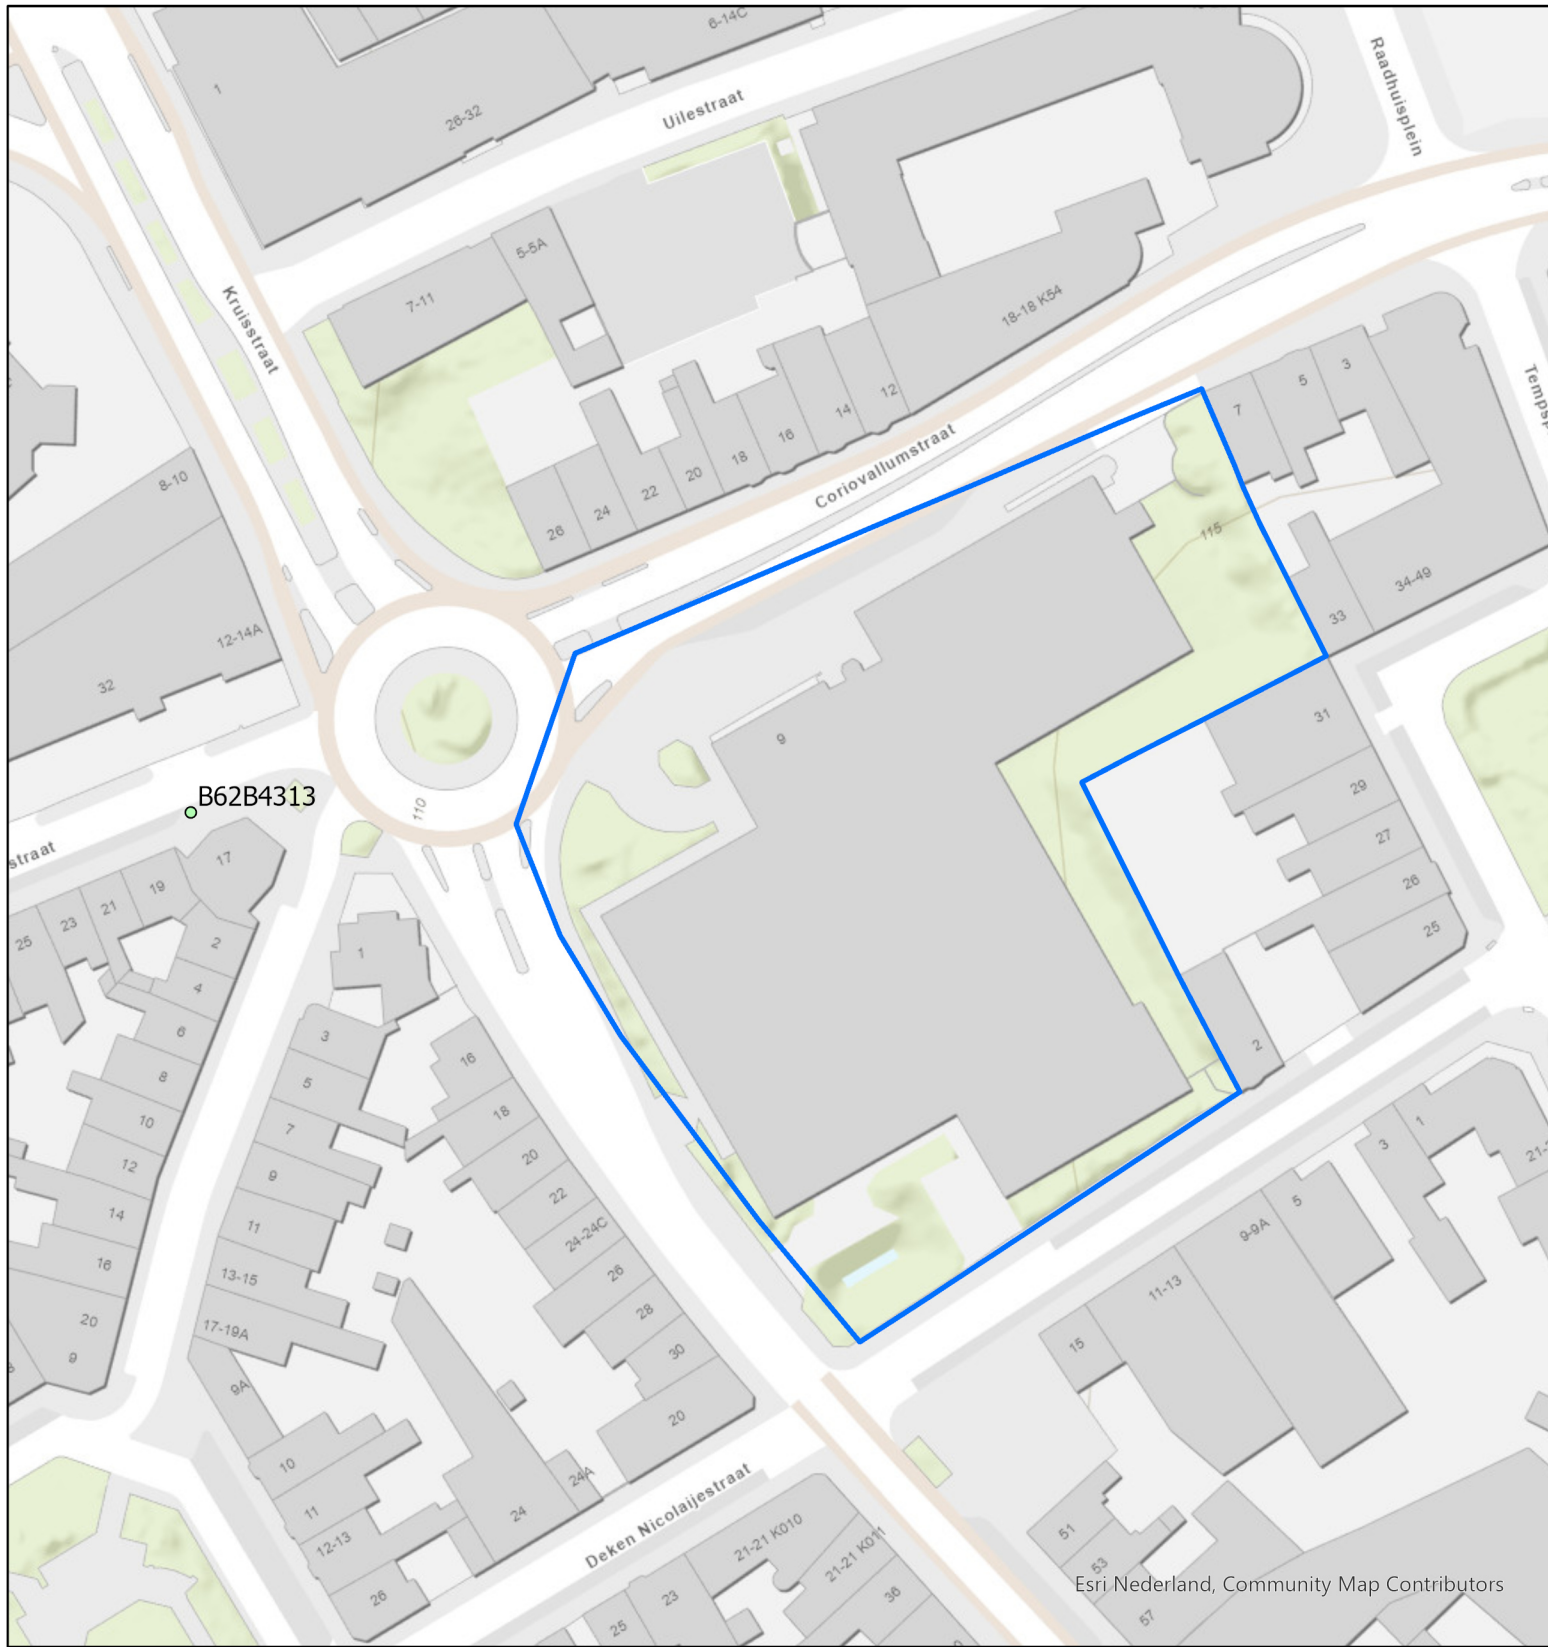
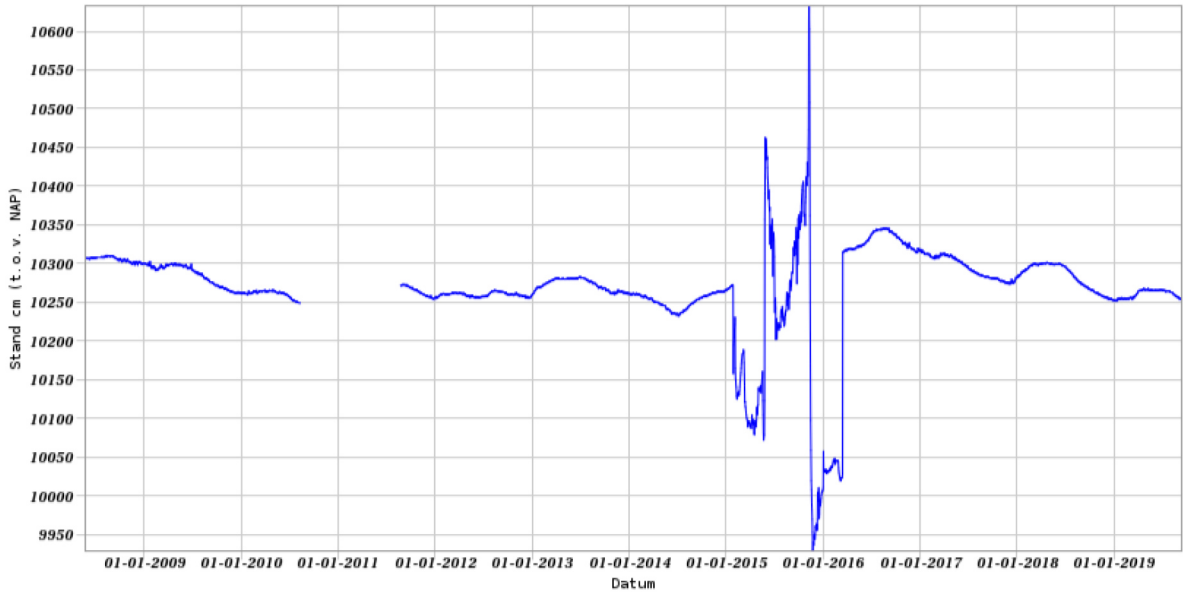
### Grondwaterstanden

Identificatie: B62B4313  
Identificatie buis: B62B4313-001  
Coördinaten: 196391, 321875 (RD)  
Maaiveld: 110.45 m t.o.v. NAP

Identificatie put: B62B4313  
Behoort niet tot een cluster  
Coördinaten: 196391, 321875 (RD)  
Maaiveld: 110.45 m  
Filterstelling (t.o.v. NAP): van 99.44 tot 98.44 m  
Filterstelling (t.o.v. maaiveld): van 11.01 tot 12.01 m  
Meetperiode: 21-05-2008 / 09-09-2019  
Monsterperiode:  
Aantal buizen: 1  
Type onderzoek: Grondwaterstand : 1 buis met metingen

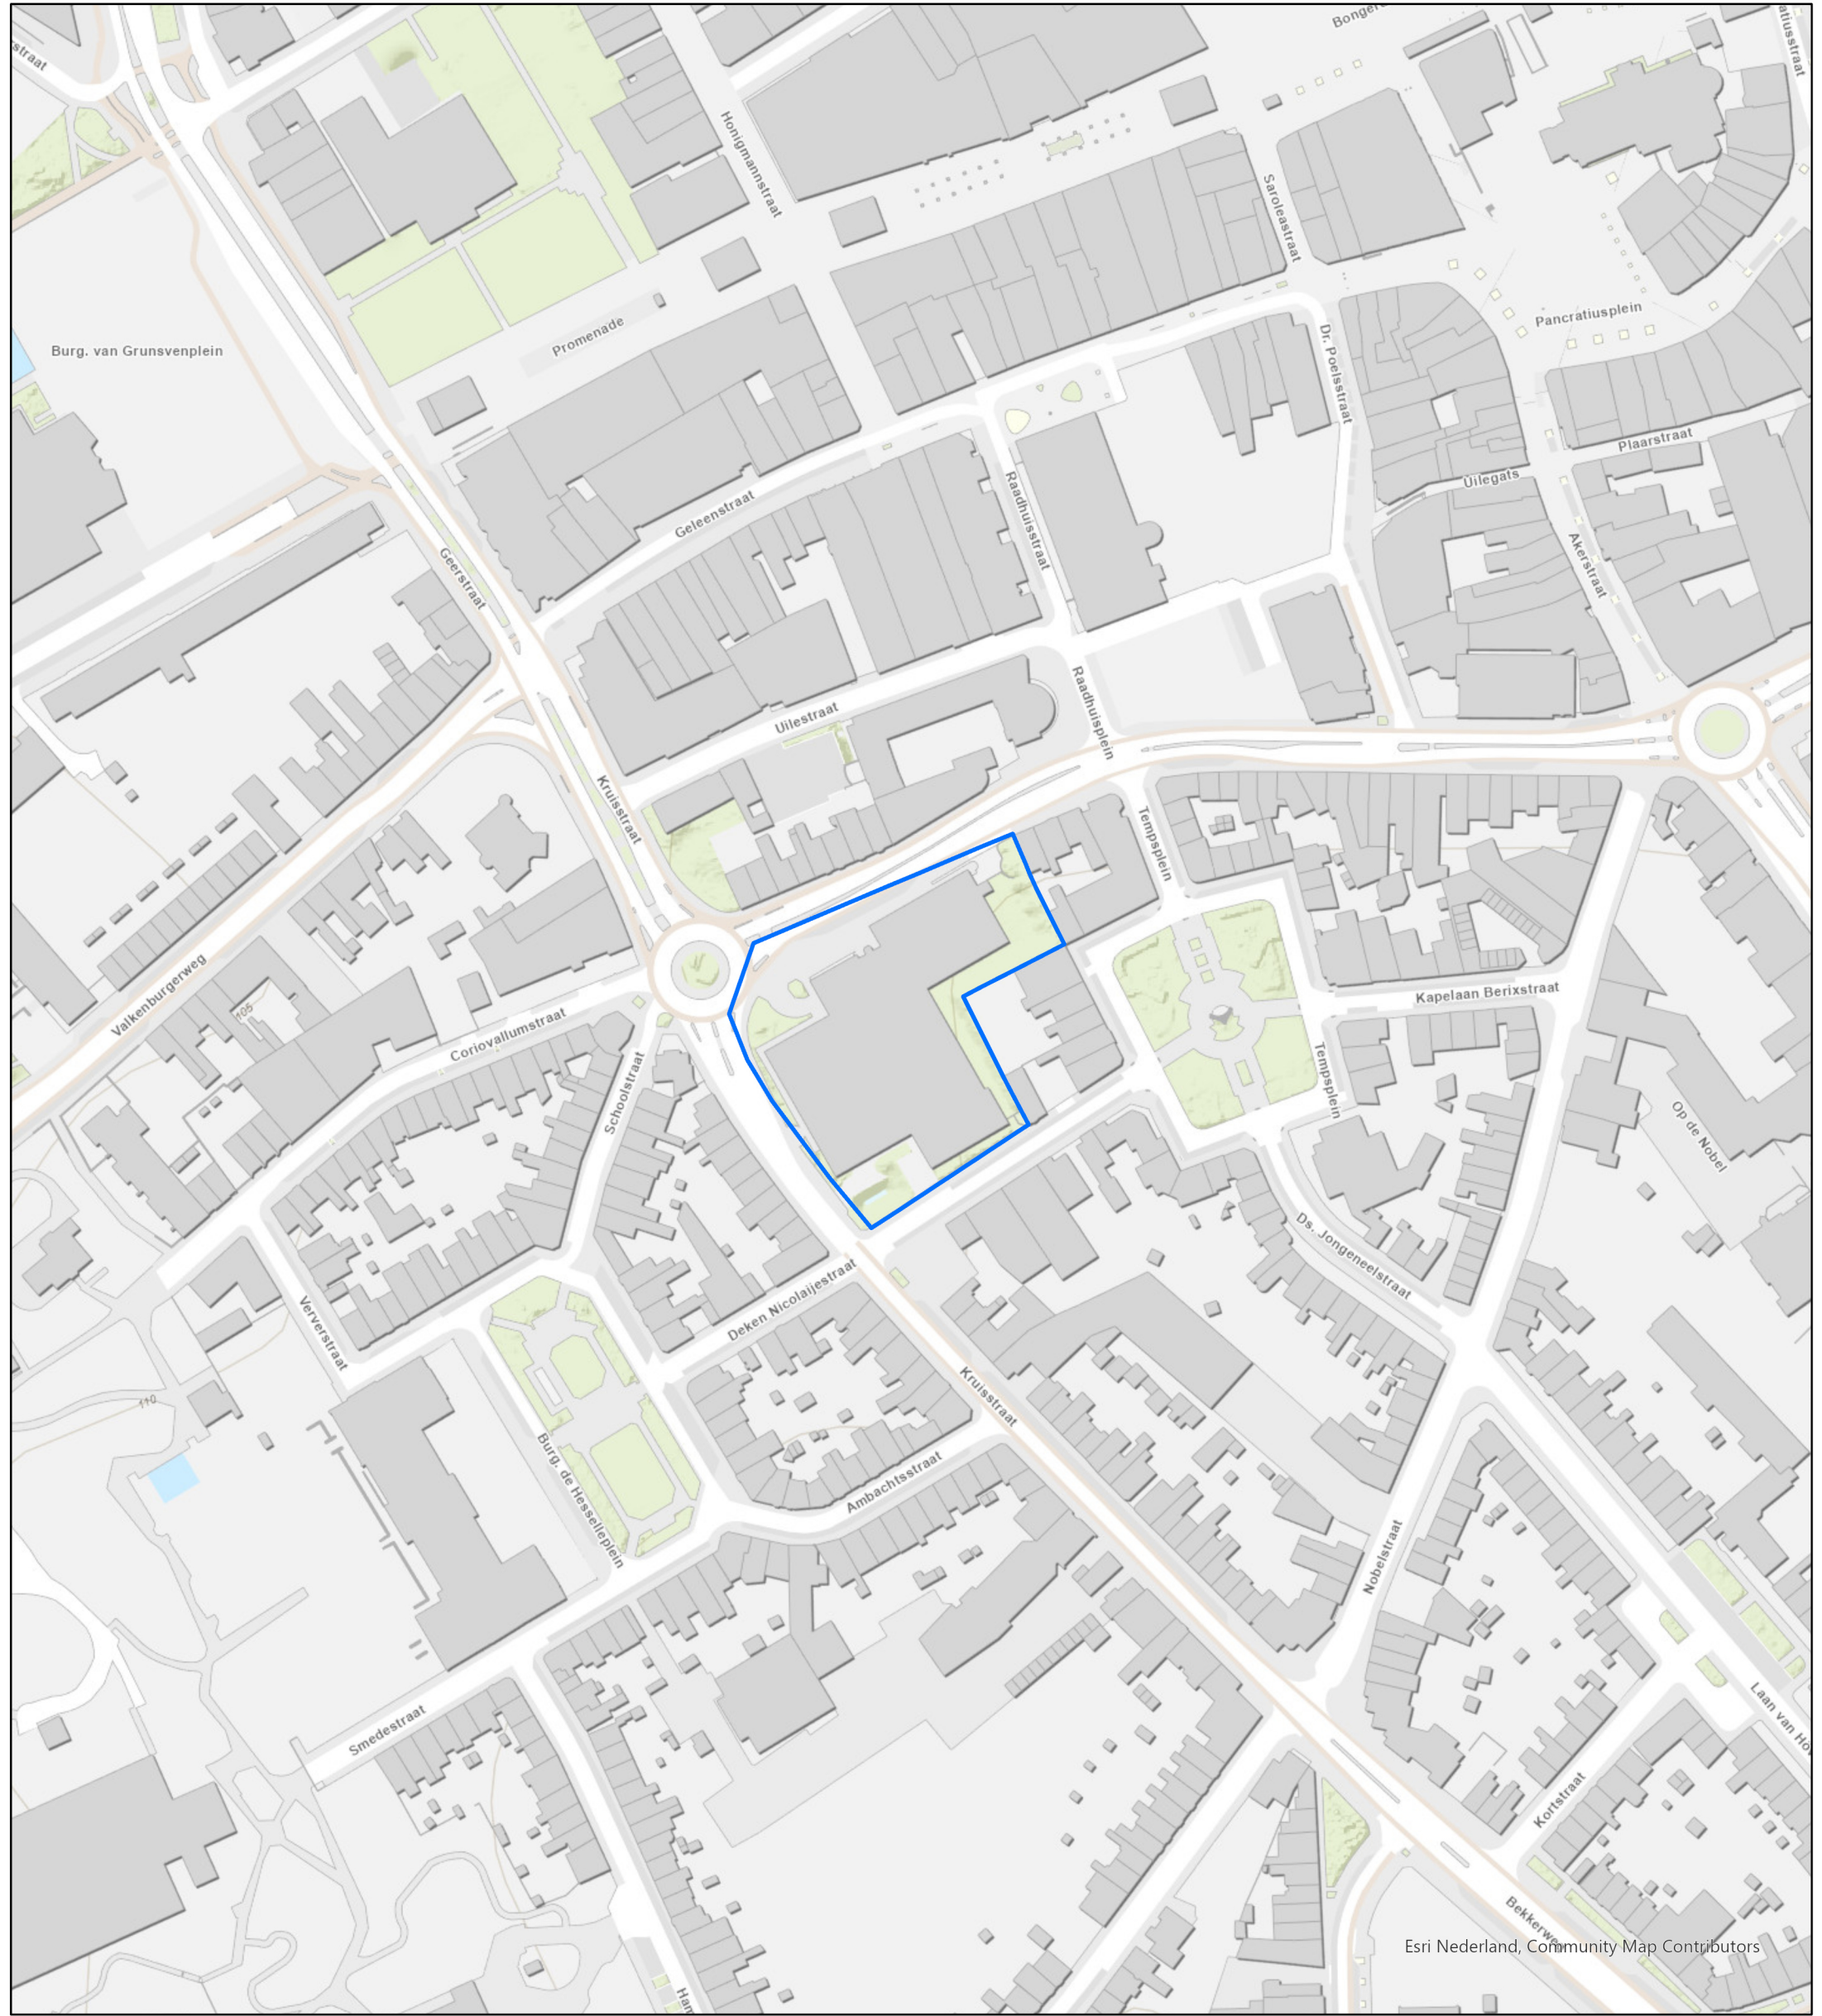
**Kwetsbare objecten**

**Datum:** 9-08-2022  
**Schaal:** 1:2.000  
**Formaat:** A3  
**Projectie:** RD New  
**Steller:** ECG  
**Kenmerk:** 245-022-TE-03  
**Opdrachtgever:** Gemeente Heerlen

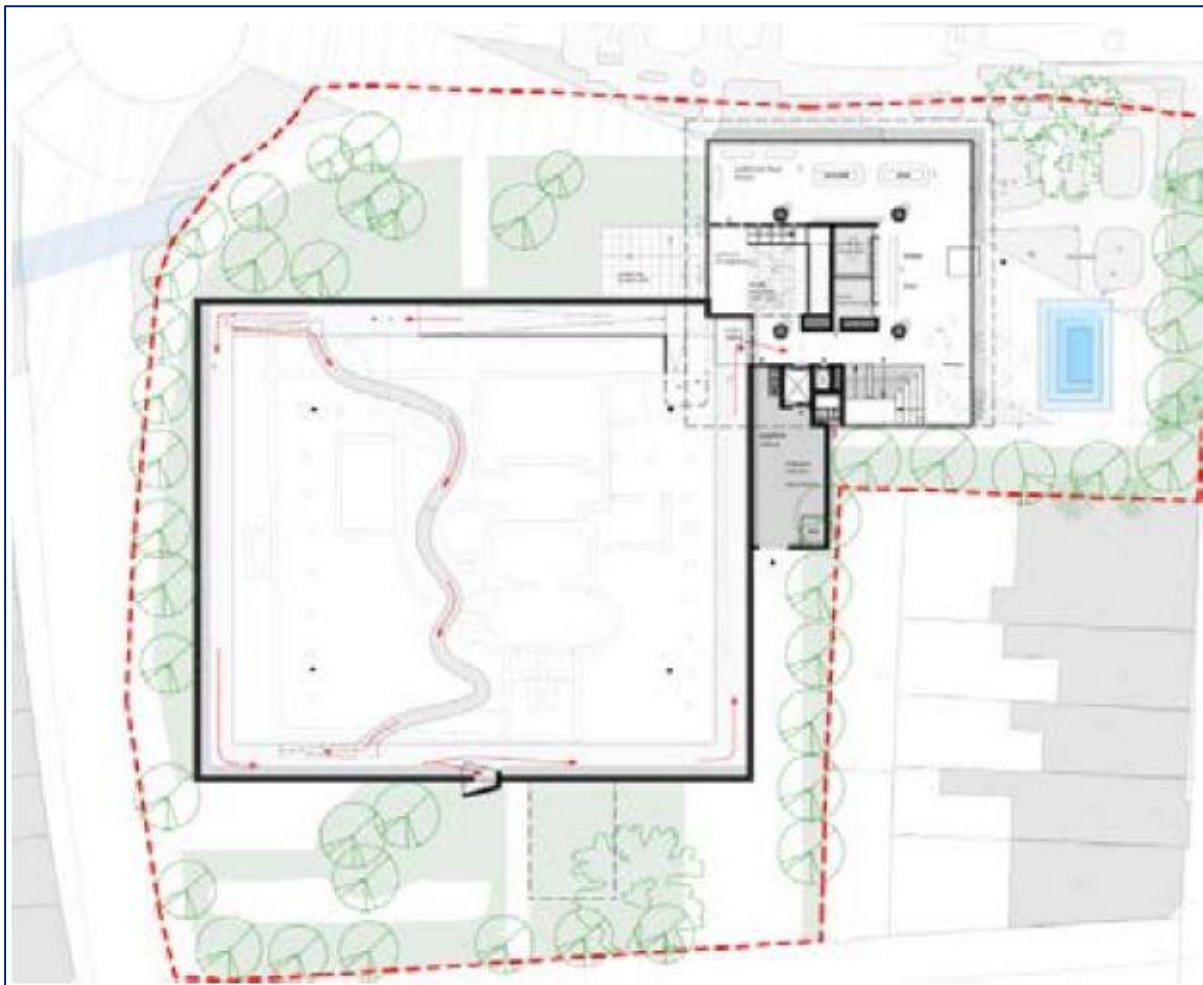
**Figuur 5:** Plattegrond van de geplande nieuwbouw Romeins Museum.

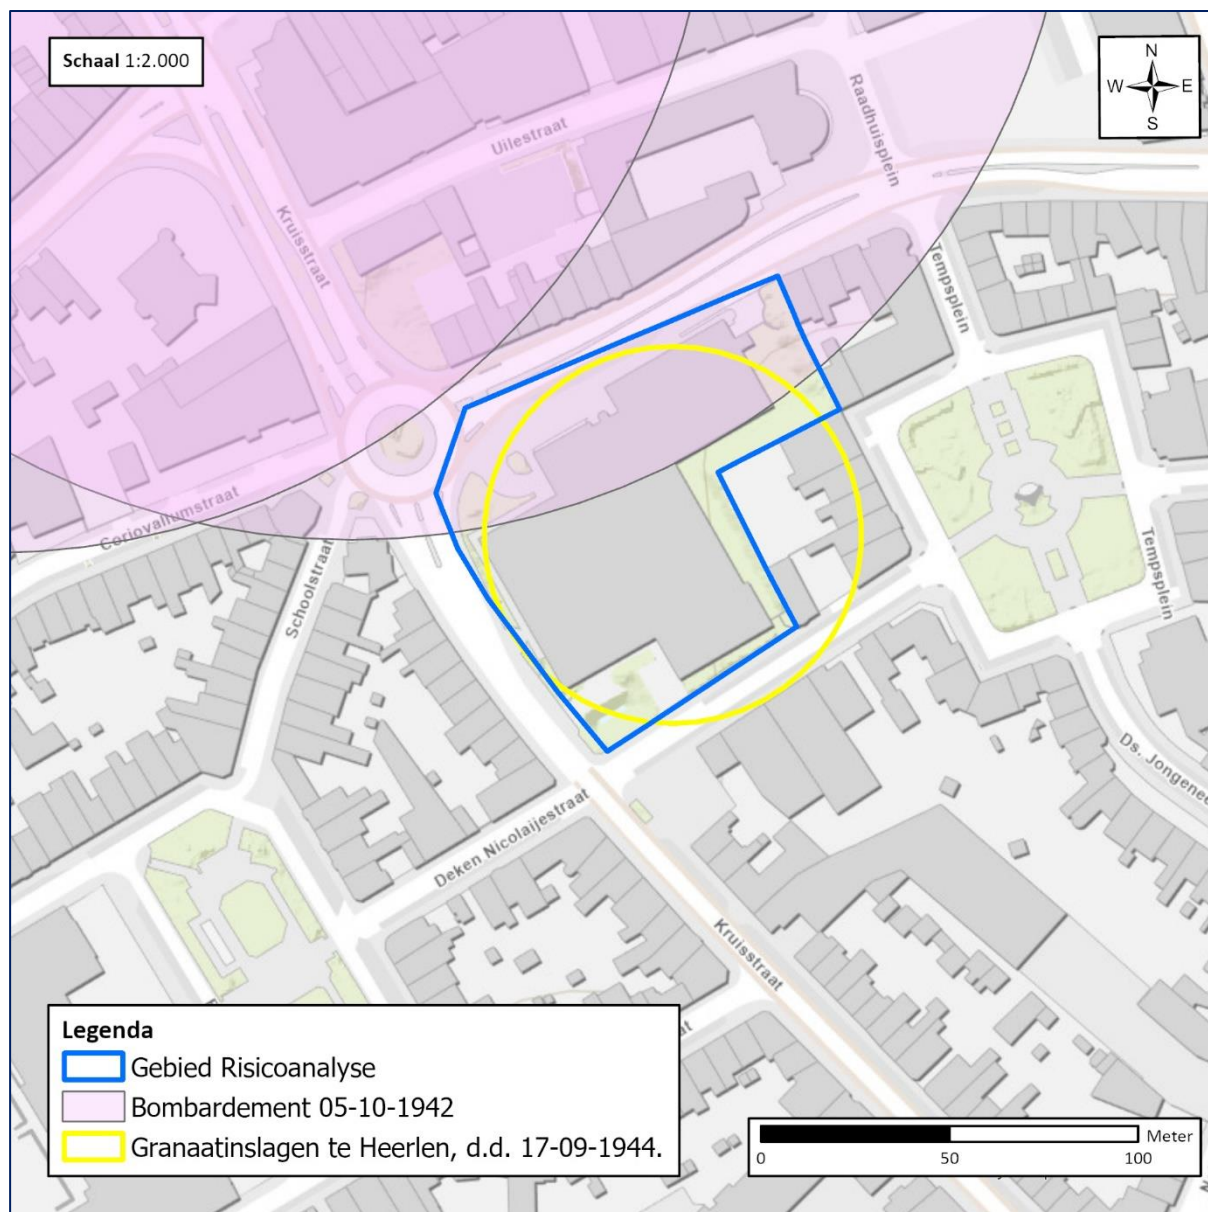
**Figuur 6:** Verdachte gebieden ten opzichte van het onderzoeksgebied van de Risicoanalyse.

Het onderzoeksgebied van de Risicoanalyse is in onderstaande *figuur 6* weergegeven ten opzichte van de overlappende als verdacht aangemerkte gebieden in het Vooronderzoek. Het onderzoeksgebied van de Risicoanalyse is als verdacht aangemerkt op afgeworpen OO.

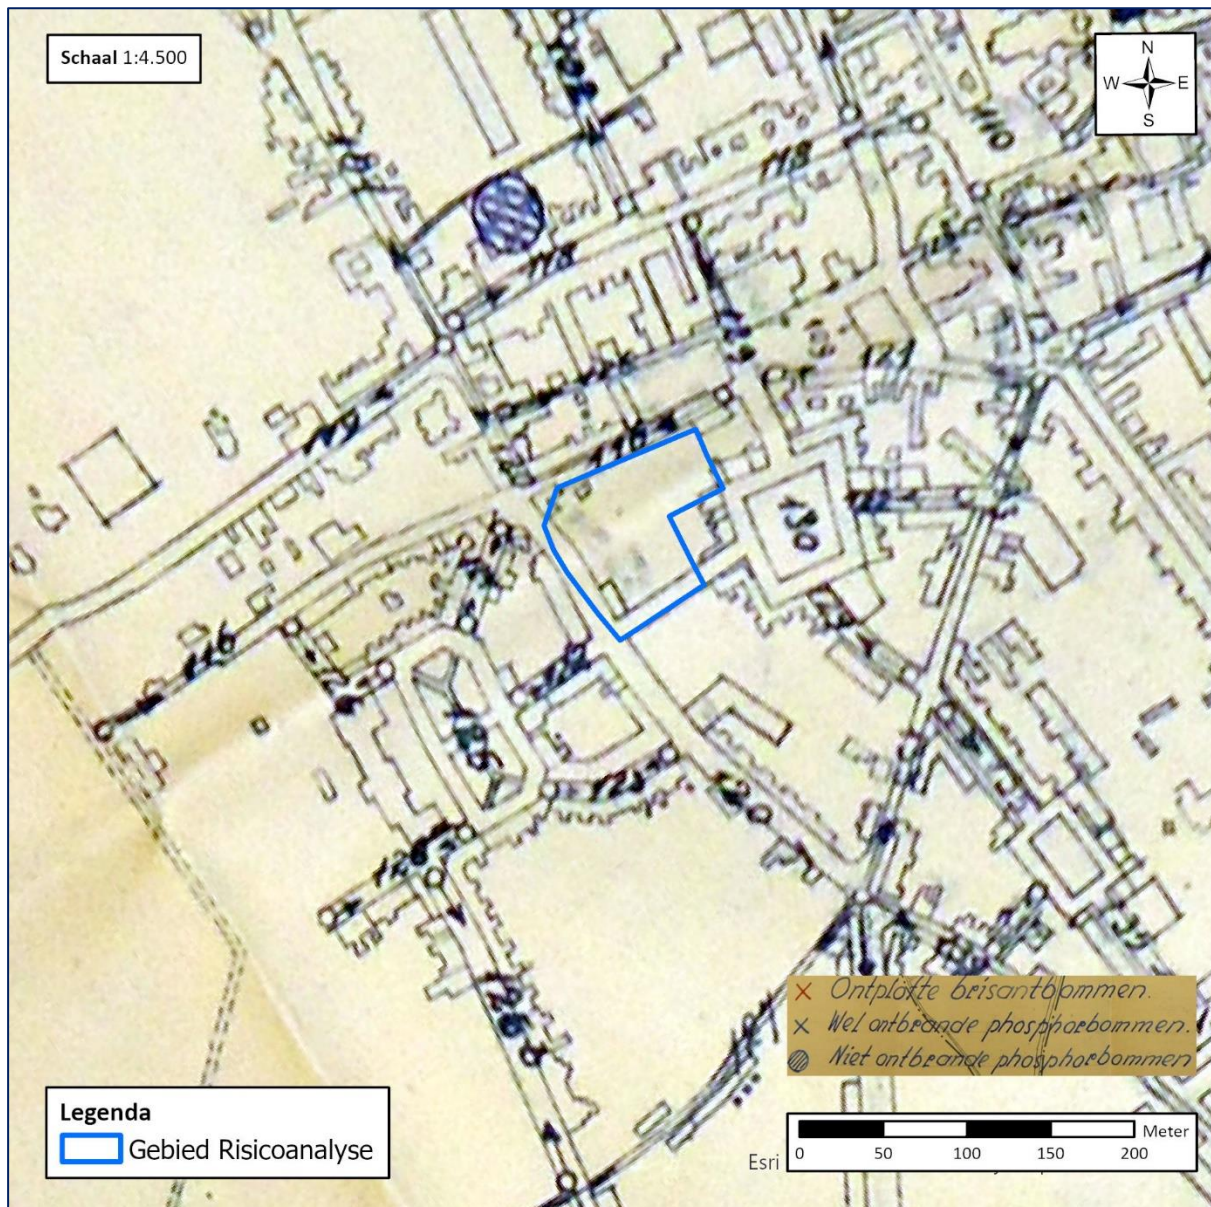
**Figuur 7:** Inslaglocatie bombardement 5 oktober 1942 nabij het onderzoeksgebied.

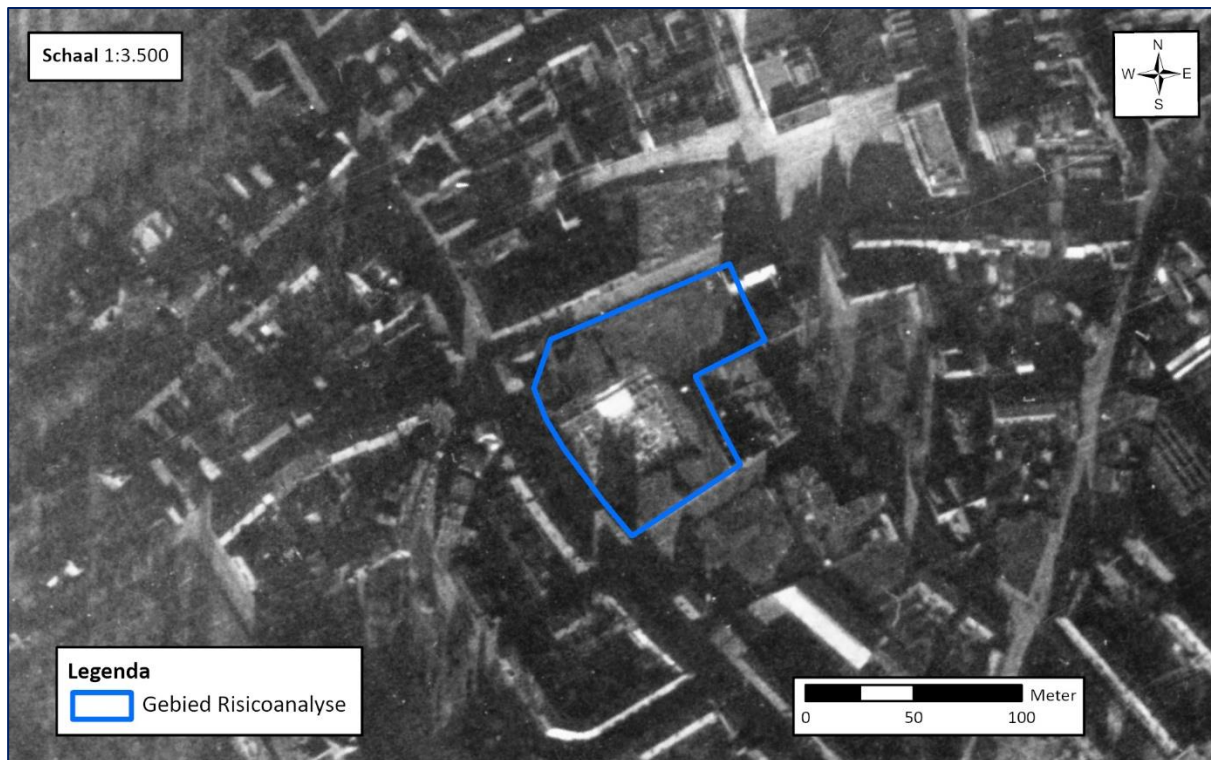
**Figuur 8:** Oorlogsschade ten gevolge van het bombardement van 5 oktober 1942.

Op de luchtopnames is binnen het gebied van de risicoanalyse of in de directe omgeving daarvan geen schade waargenomen. Op de onderstaande figuur is een uitsnede van de luchtopname weergegeven.

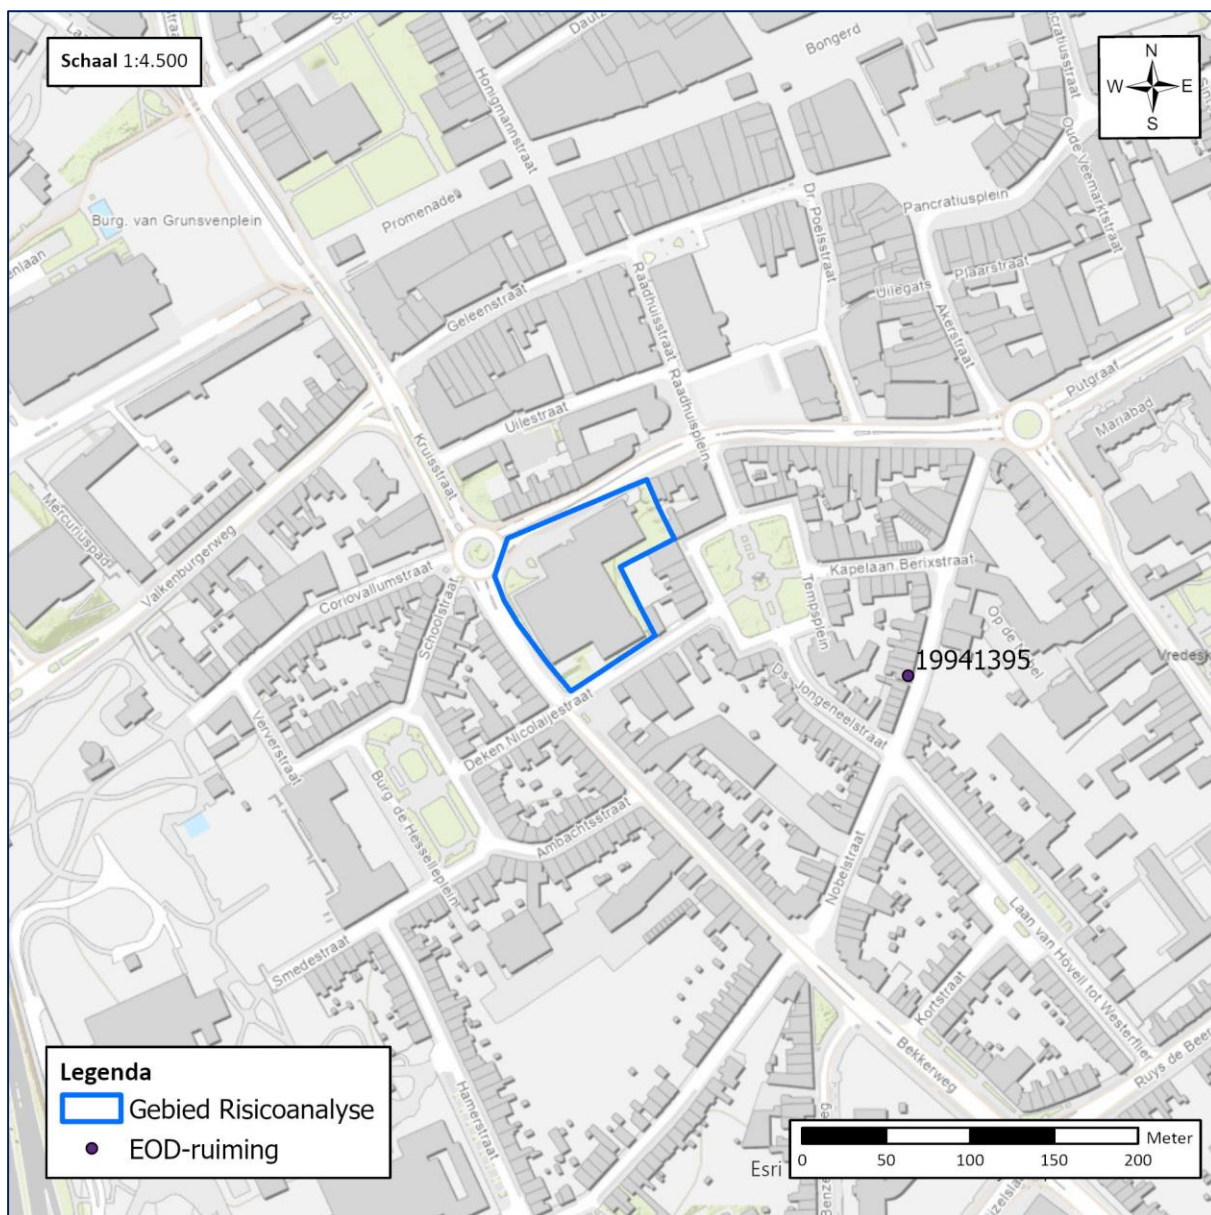
**Figuur 9:** Ruiming in de omgeving van het onderzoeksgebied.

Er is een enkele munitieruiming naar de omgeving van het onderzoeksgebied te herleiden. Het betreft hier schroot, waarachter in het EOD-rapport 'brisant geboekt' geschreven staat. De ruiming bevindt zich op circa 150 meter ten oosten van het onderzoeksgebied. binnen het onderzoeksgebied bevinden zich geen ruiming. De ruiming is weergegeven in de figuur op de volgende pagina.

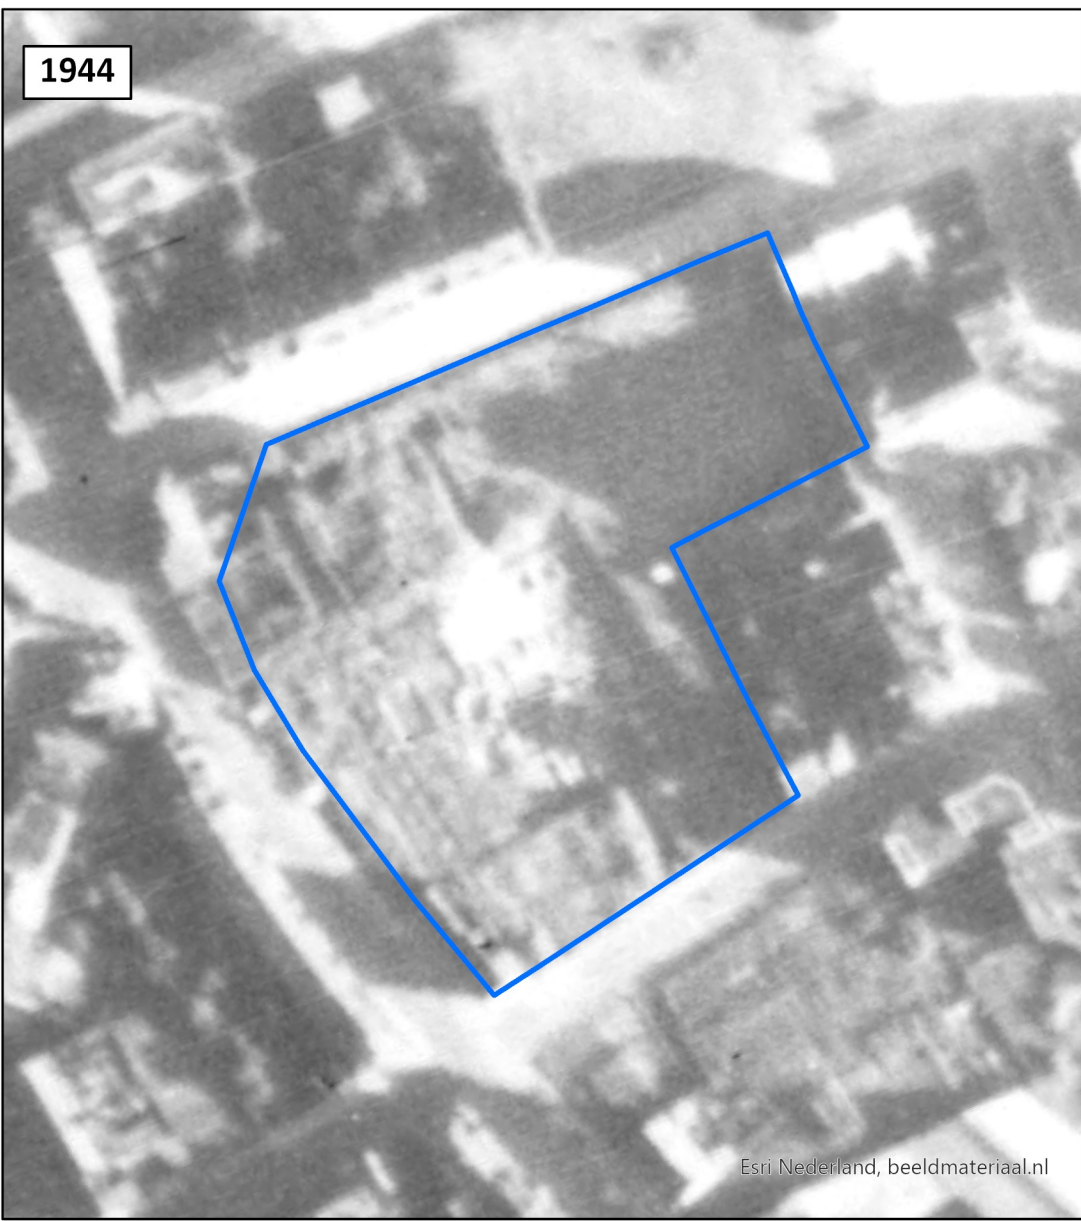
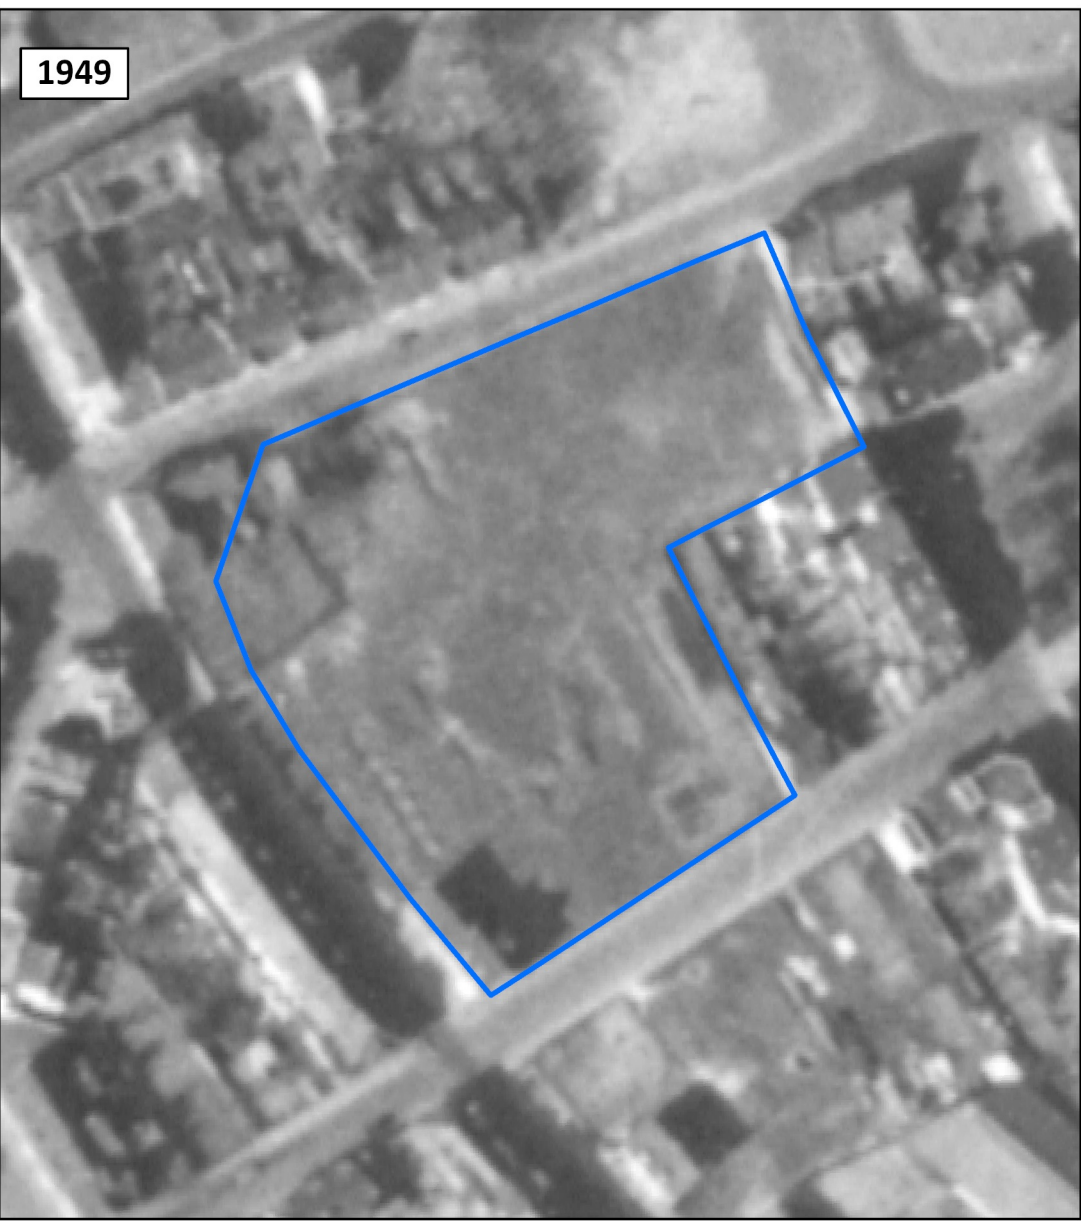
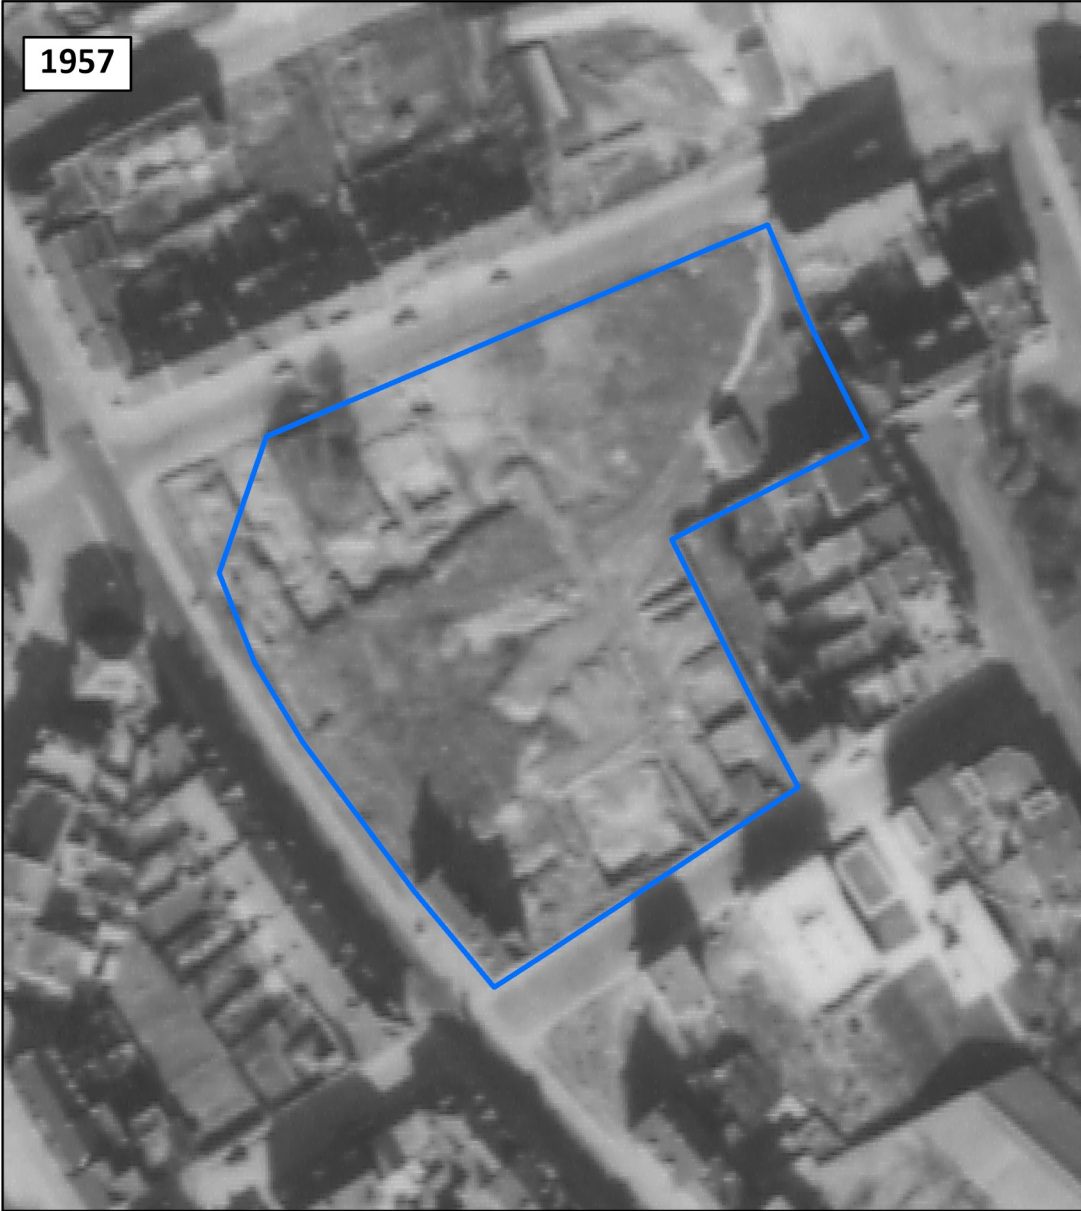
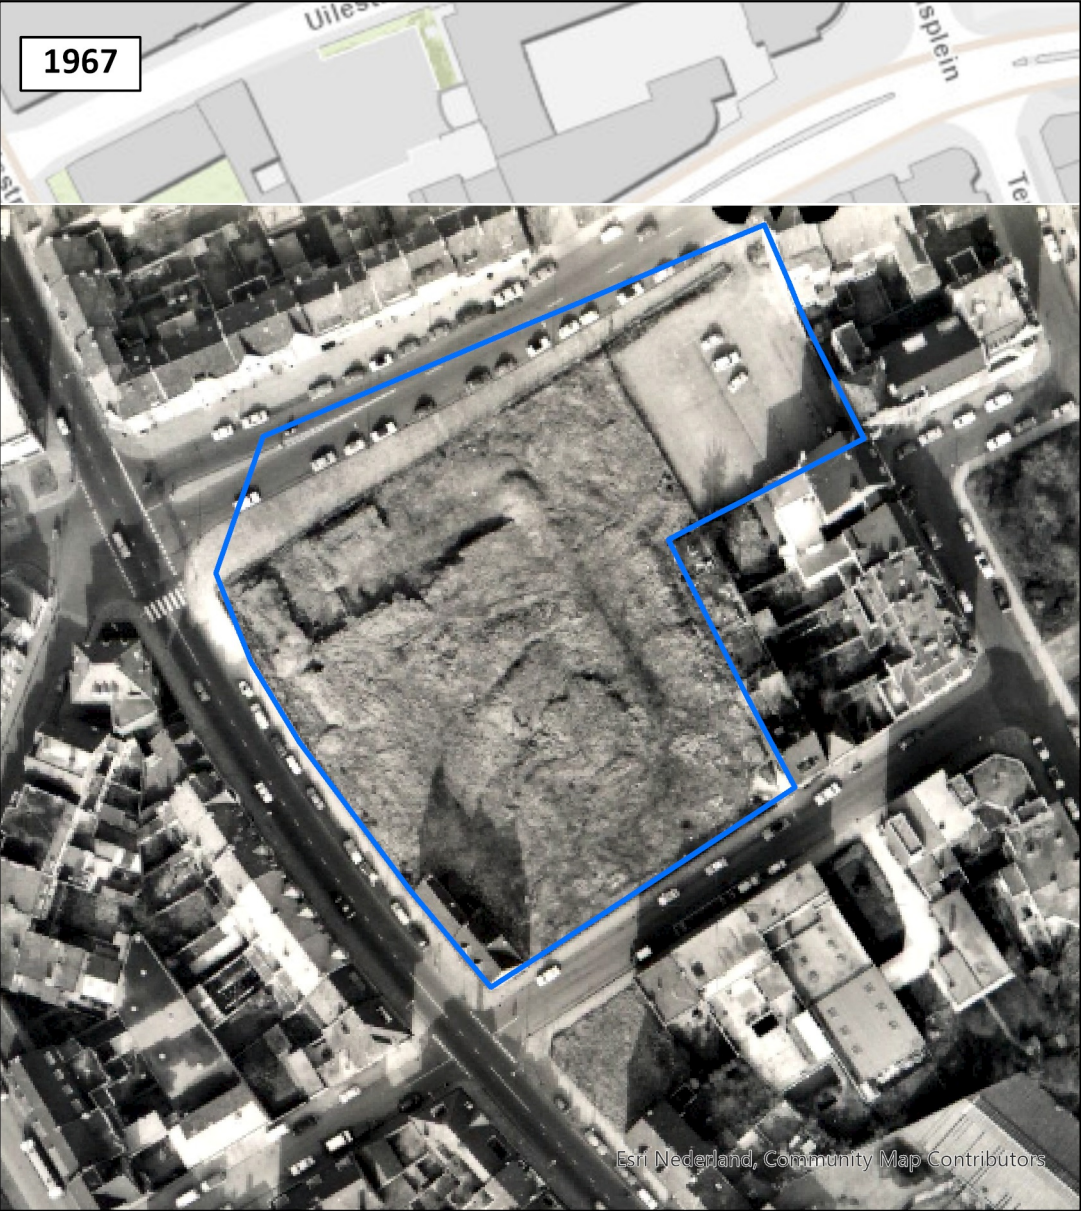
Beeldvergelijking 1944-1967

Op de op luchtopname van 1973 is duidelijk zichtbaar dat de bebouwing reeds verdwenen is en is er in het zuidelijk gedeelte een parkeerplaats gerealiseerd. De rest van het terrein bestaat uit de thermen, braakliggend land en trottoir. In 1981 is vervolgens het Thermenmuseum gerealiseerd. De rest van het terrein bestaat uit bestrating en asfalt. Vanaf dit moment is er nog slechts één verandering waargenomen. De betreft de aanleg van een rotonde in de noordwestelijke hoek van het onderzoeksgebied.
