## RISICOANALYSE ONTPLOFBARE OORLOGSRESTEN

### ‘ROMEINS MUSEUM TE HEERLEN’

**ONDERZOEKSGBIED:** Romeins Museum te Heerlen

**DOCUMENTCODE:** 245-022-RA-01

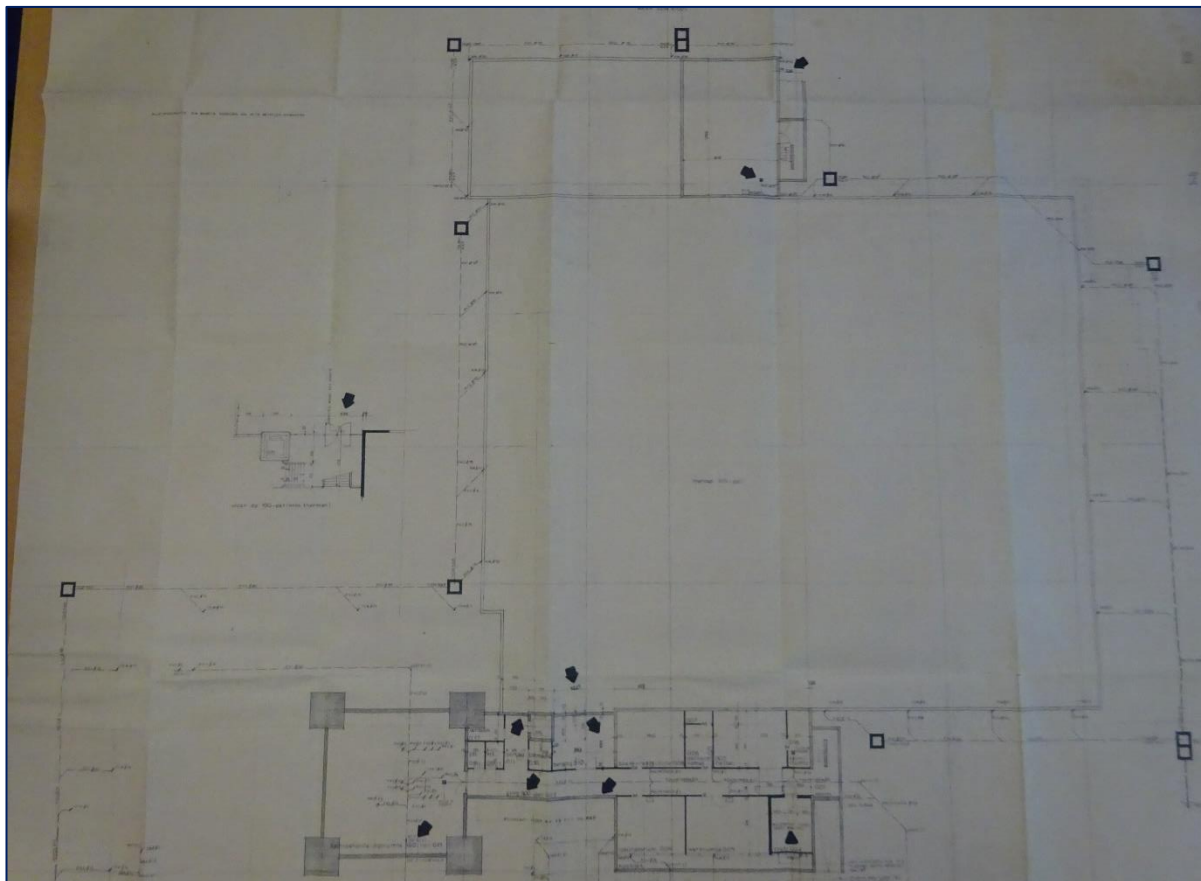
**Figuur 12:** Kaart betreffende aanleg van het souterrain van het Thermenmuseum.

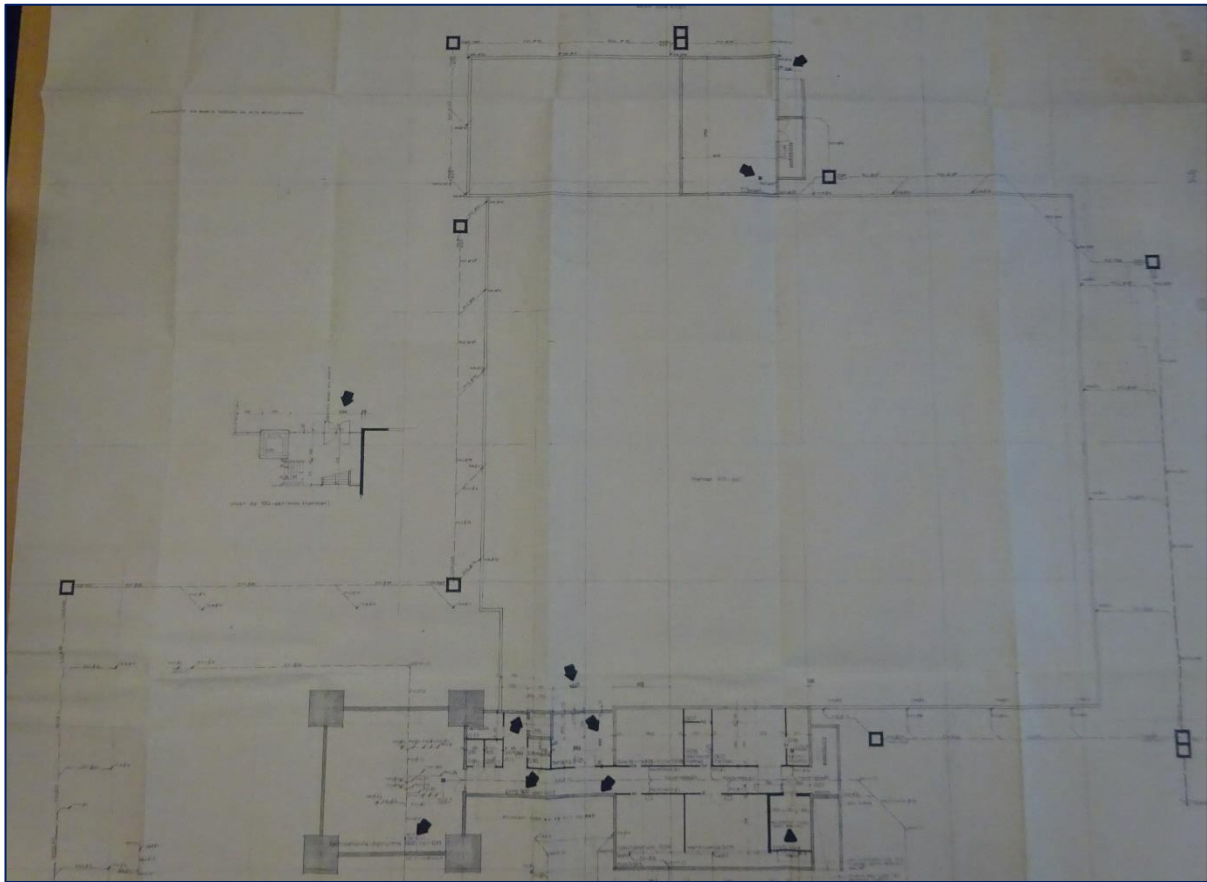
**Figuur 13:** Kaart betreffende aanleg van het souterrain van het Thermenmuseum.

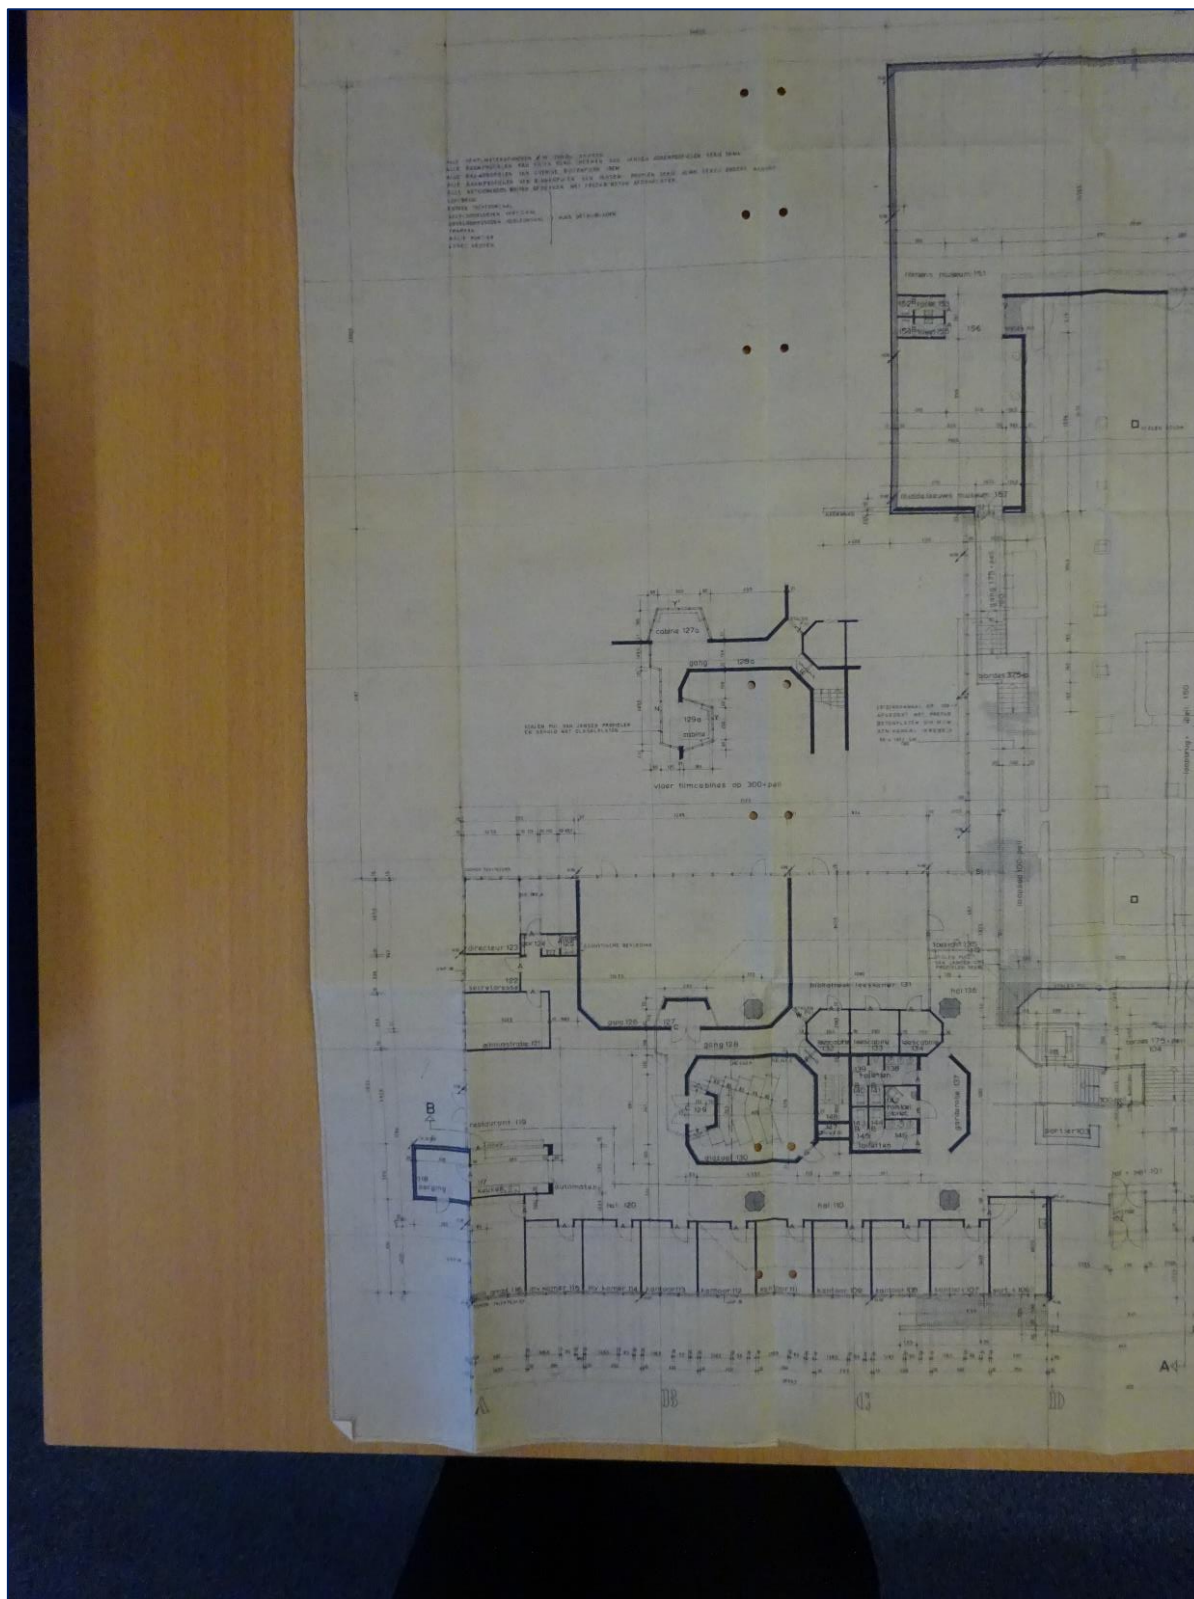
**Figuur 14:** Kaart betreffende aanleg van de begane grond van het Thermenmuseum.  
**Bron:** Rijckheyt, 103 Archief en Museum, inv.nr. 197, Bestek en tekeningen Thermenmuseum, 1975-1978, Bestektekening begane grond, 1975 juni 24.

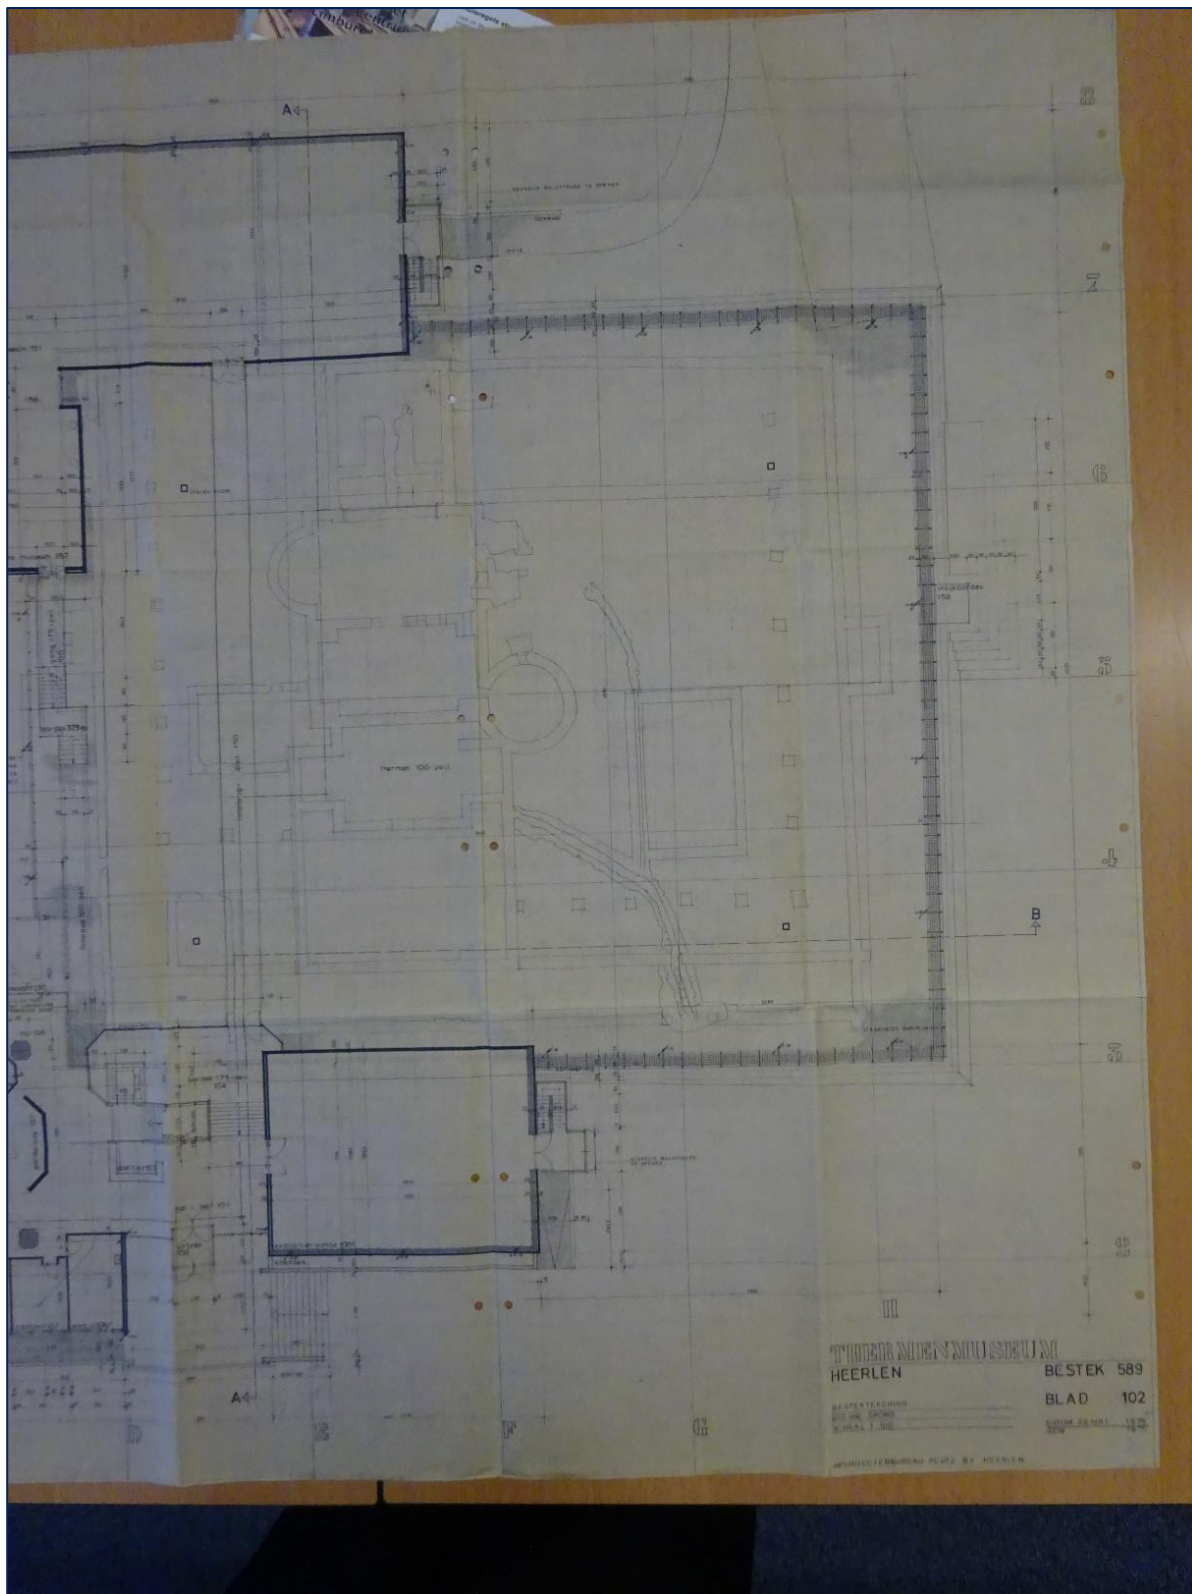
**Figuur 15:** Kaart betreffende aanleg van de begane grond van het Thermenmuseum.  
**Bron:** Rijckheyt, 103 Archief en Museum, inv.nr. 197, Bestek en tekeningen Thermenmuseum, 1975-1978, Bestektekening begane grond, 1975 juni 24.

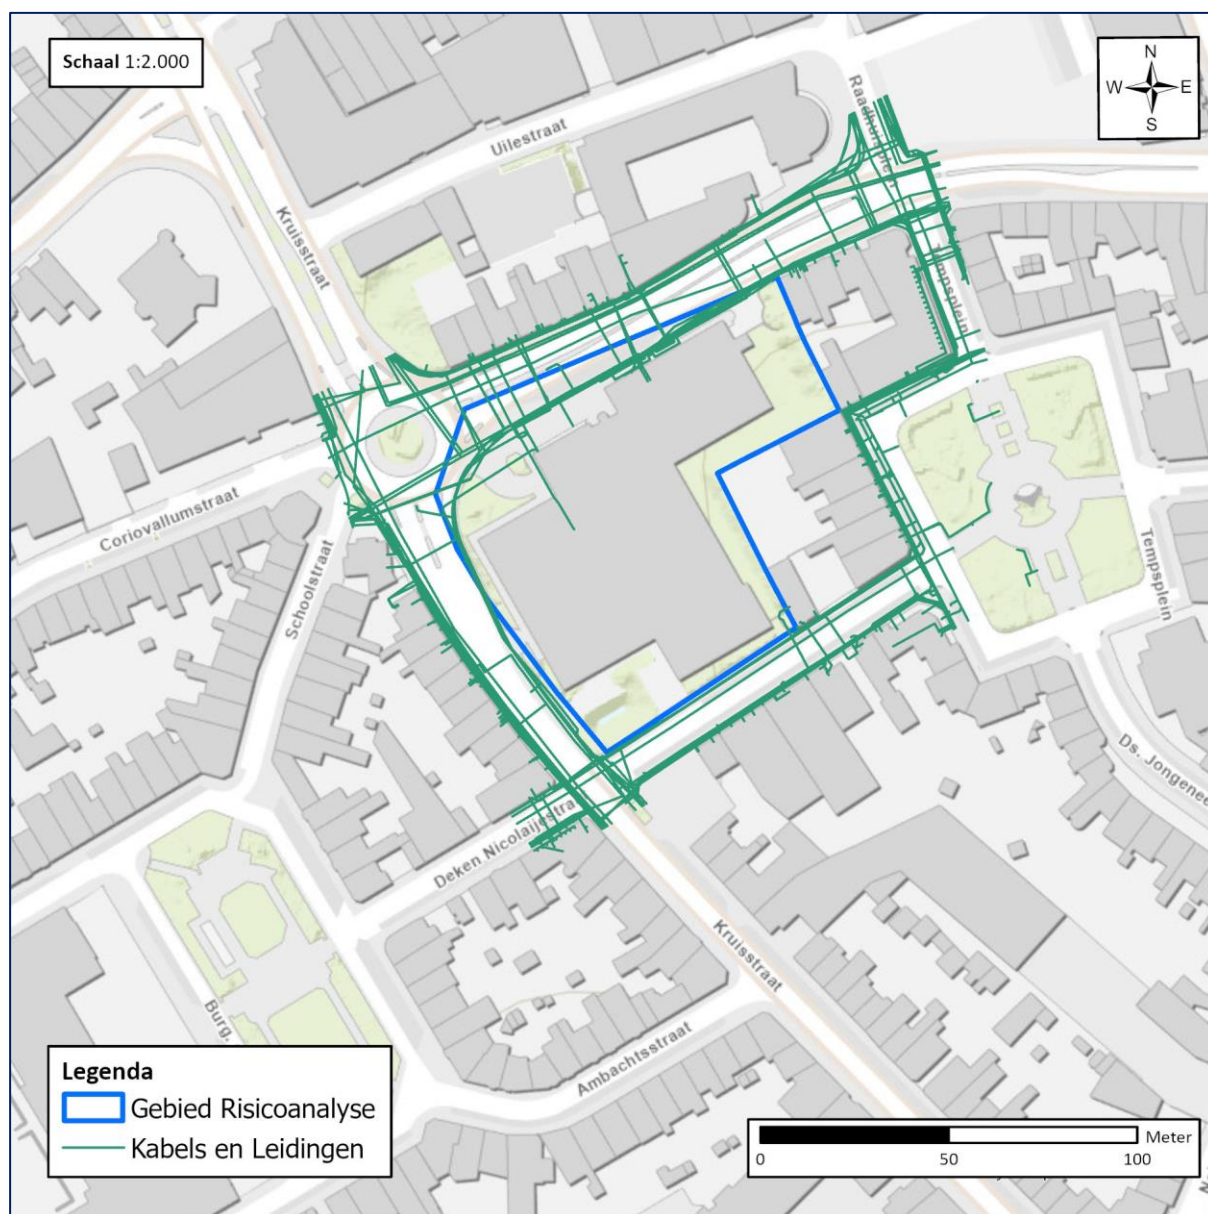
**Figuur 16:** Kabels en leidingen in en bij het onderzoeksgebied.

Ten behoeve van het in kaart brengen van contra-indicaties heeft ECG in juli 2022 een Klic-melding gedaan bij het Kadaster te Zwolle.<sup>35</sup> Resultaat van deze melding is de wetenschap dat zich binnen de contouren van het verdachte gebied enkele kabels en leidingen bevinden, vooral op de plaatsen waar zich geen bebouwing bevindt. In de omgeving van het onderzoeksgebied is een groot aantal kabels en leidingen gelegd. Het ontbreekt aan complete gegevens waaruit valt op te maken op welke diepte deze kabels en leidingen zich bevinden en wanneer deze zijn aangelegd.

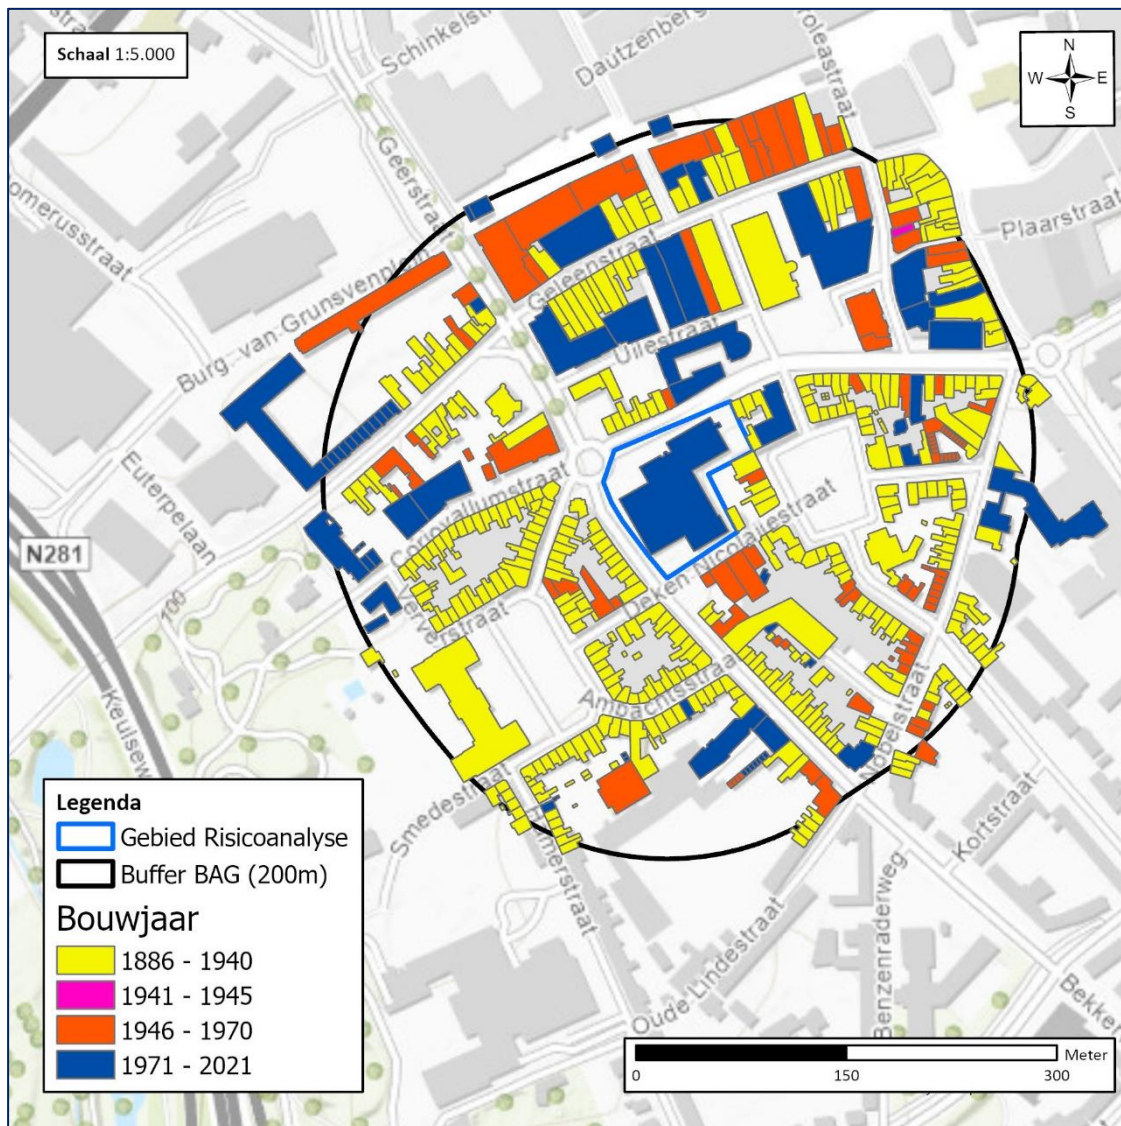
**Figuur 17:** Bouwperiode per pand in en bij het onderzoeksgebied.

Middels de gegevens van de BAG (Basisregistratie Adressen en Gebouwen) valt het bouwjaar van de panden bij het onderzoeksgebied te achterhalen. Hierdoor kan een overzicht worden gemaakt van locaties waar naoorlogs grondroerende werkzaamheden hebben plaatsgevonden. De gegevens zijn in ArcGIS Pro verwerkt en in de onderstaande figuur weergegeven. De bouwjaren van de panden zijn onderverdeeld naar panden die voor de oorlog zijn gebouwd, panden die ten tijde van de oorlog zijn gebouwd, panden die tussen 1946 en 1970 zijn opgetrokken en panden die tussen 1971 en 2021 zijn vervaardigd. Deze laatste onderverdeling is relevant omdat de EOD vanaf 1971 ruiming van OO heeft geregistreerd in de in *paragraaf 3.4.5* geanalyseerde MORA's. Uit het aanvullend onderzoek naar naoorlogse ruiming zijn geen ruiming naar voren gekomen die binnen of in de directe omgeving van het onderzoeksgebied hebben plaatsgevonden. Er kan derhalve worden aangenomen dat bij deze werkzaamheden geen Ontploffbare Oorlogsresten zijn aangetroffen die aan de verdachte gebieden kunnen worden toegeschreven.

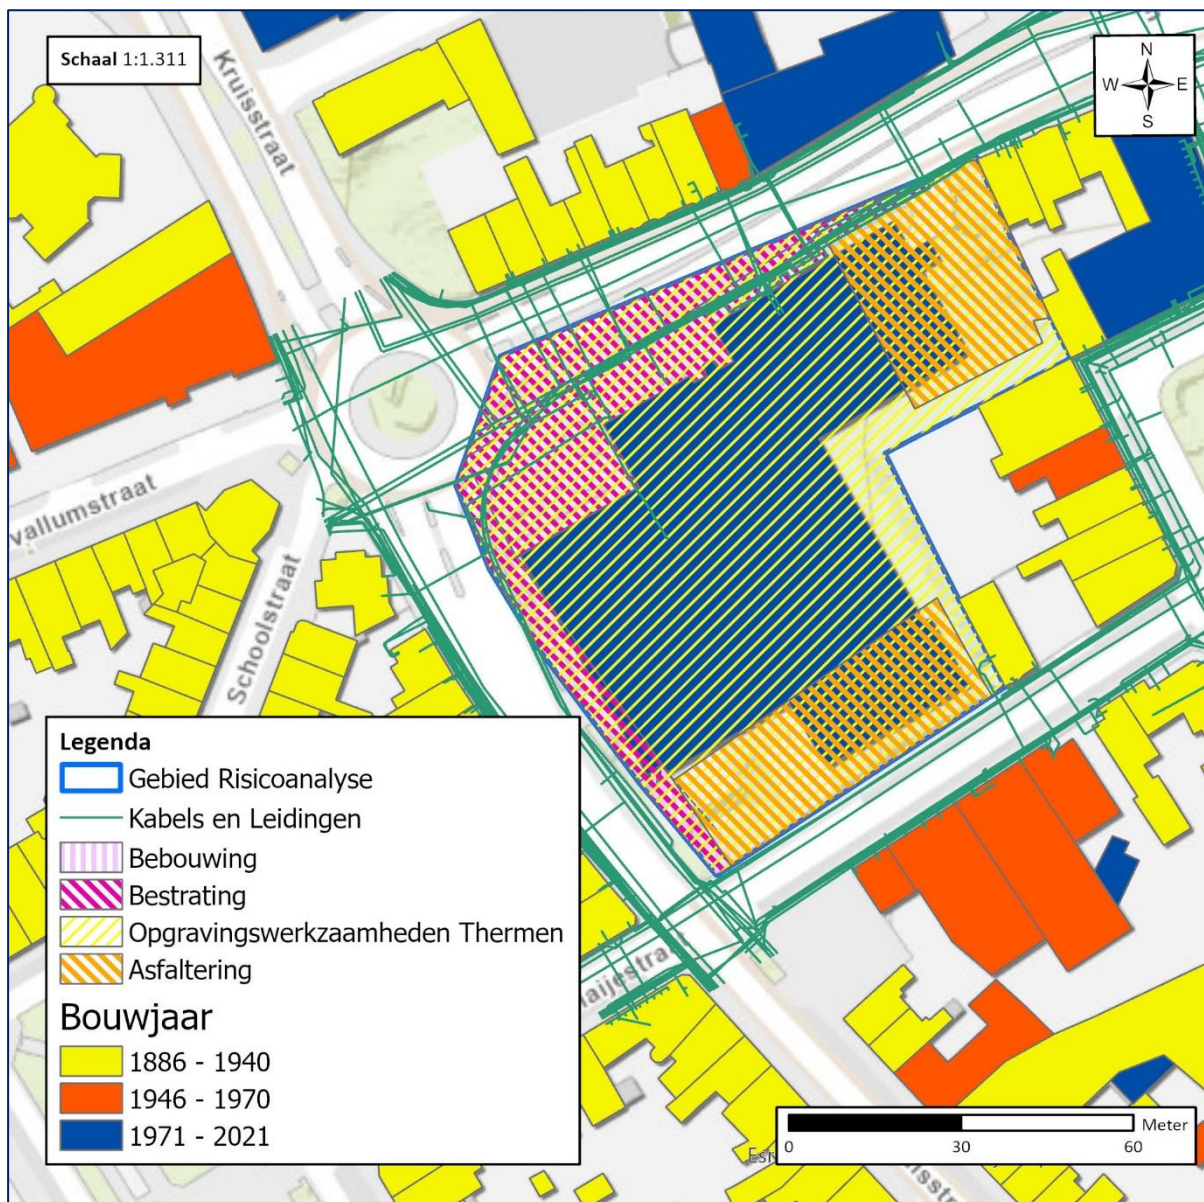
**Figuur 18:** Globaal overzicht van achterhaalde naoorlogse werkzaamheden.

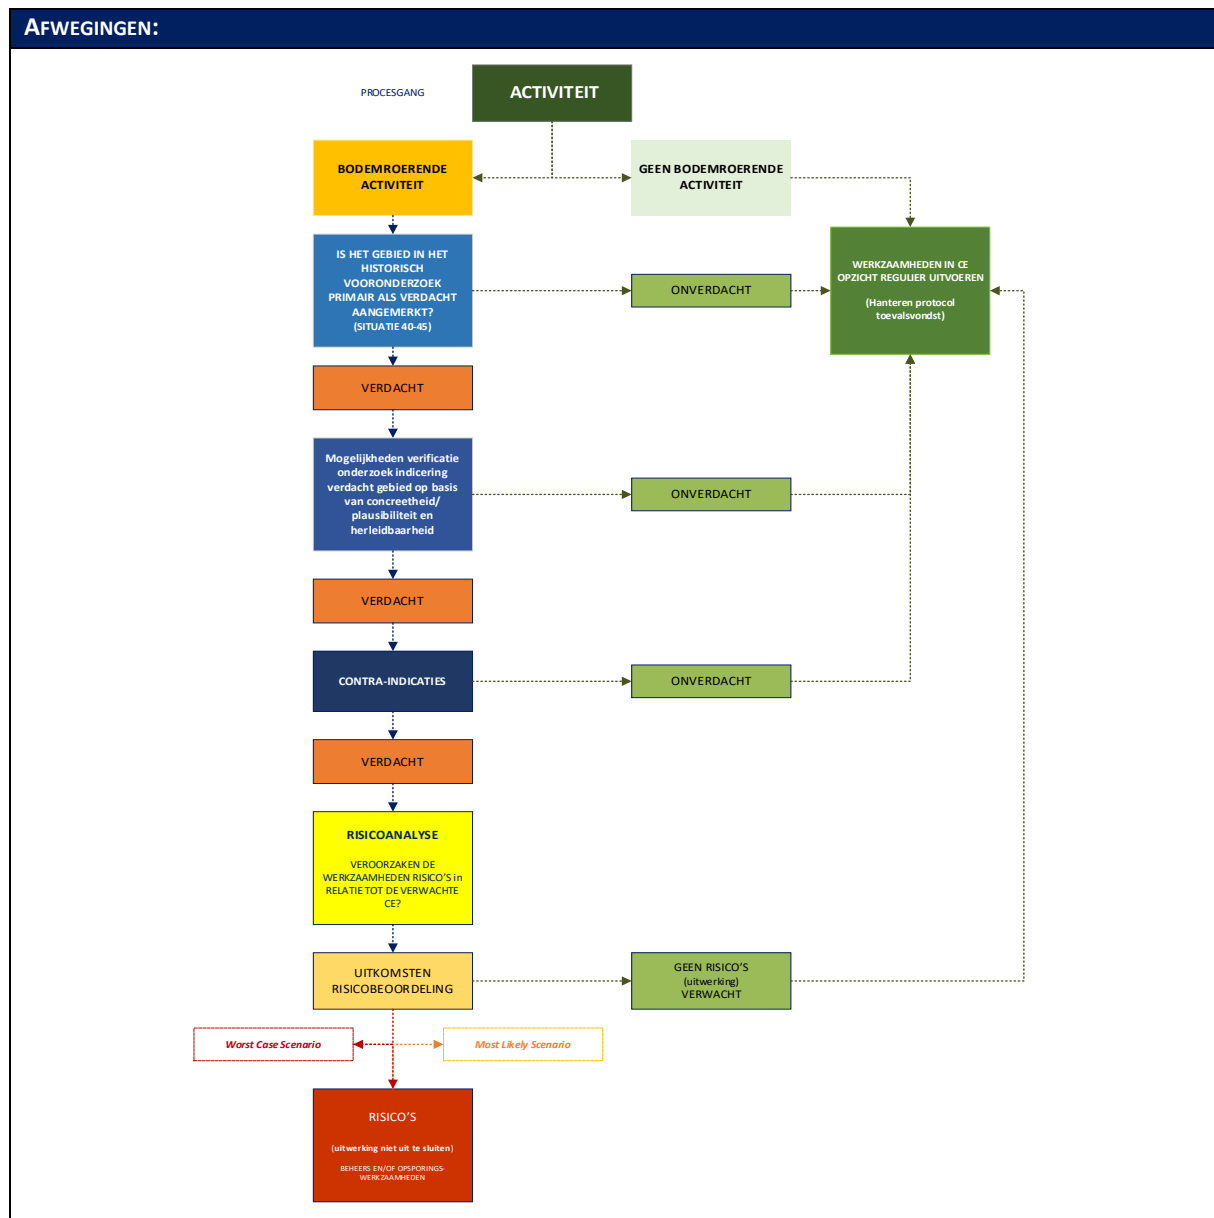
**Figuur 19:** Schematische weergave afwegingen opbouw.

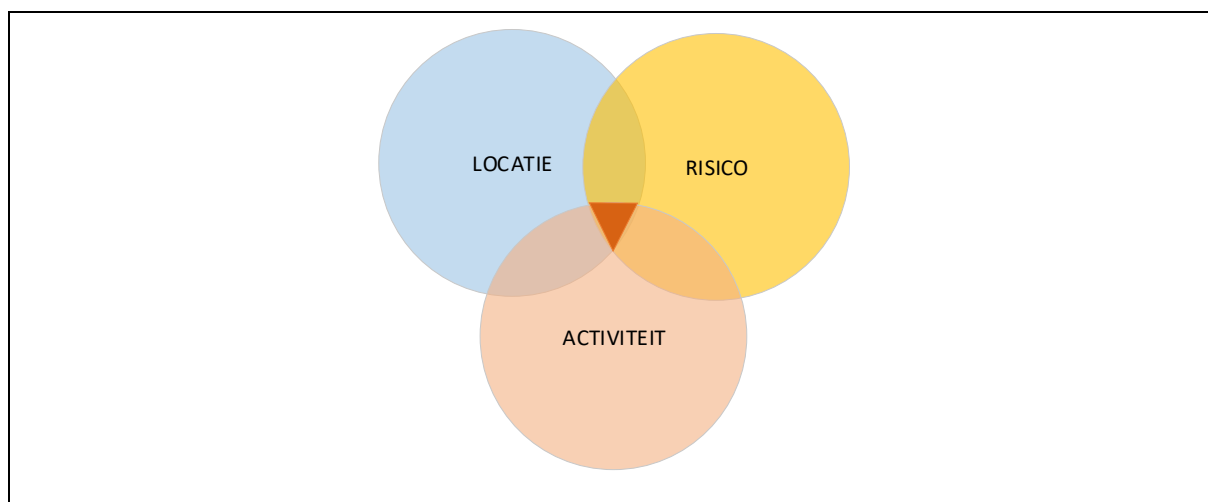
**FIGUUR 20:** SCHEMATISCHE WEERGAVE BASIS ELEMENTEN VAN DE AFWEGINGSASPECTEN.

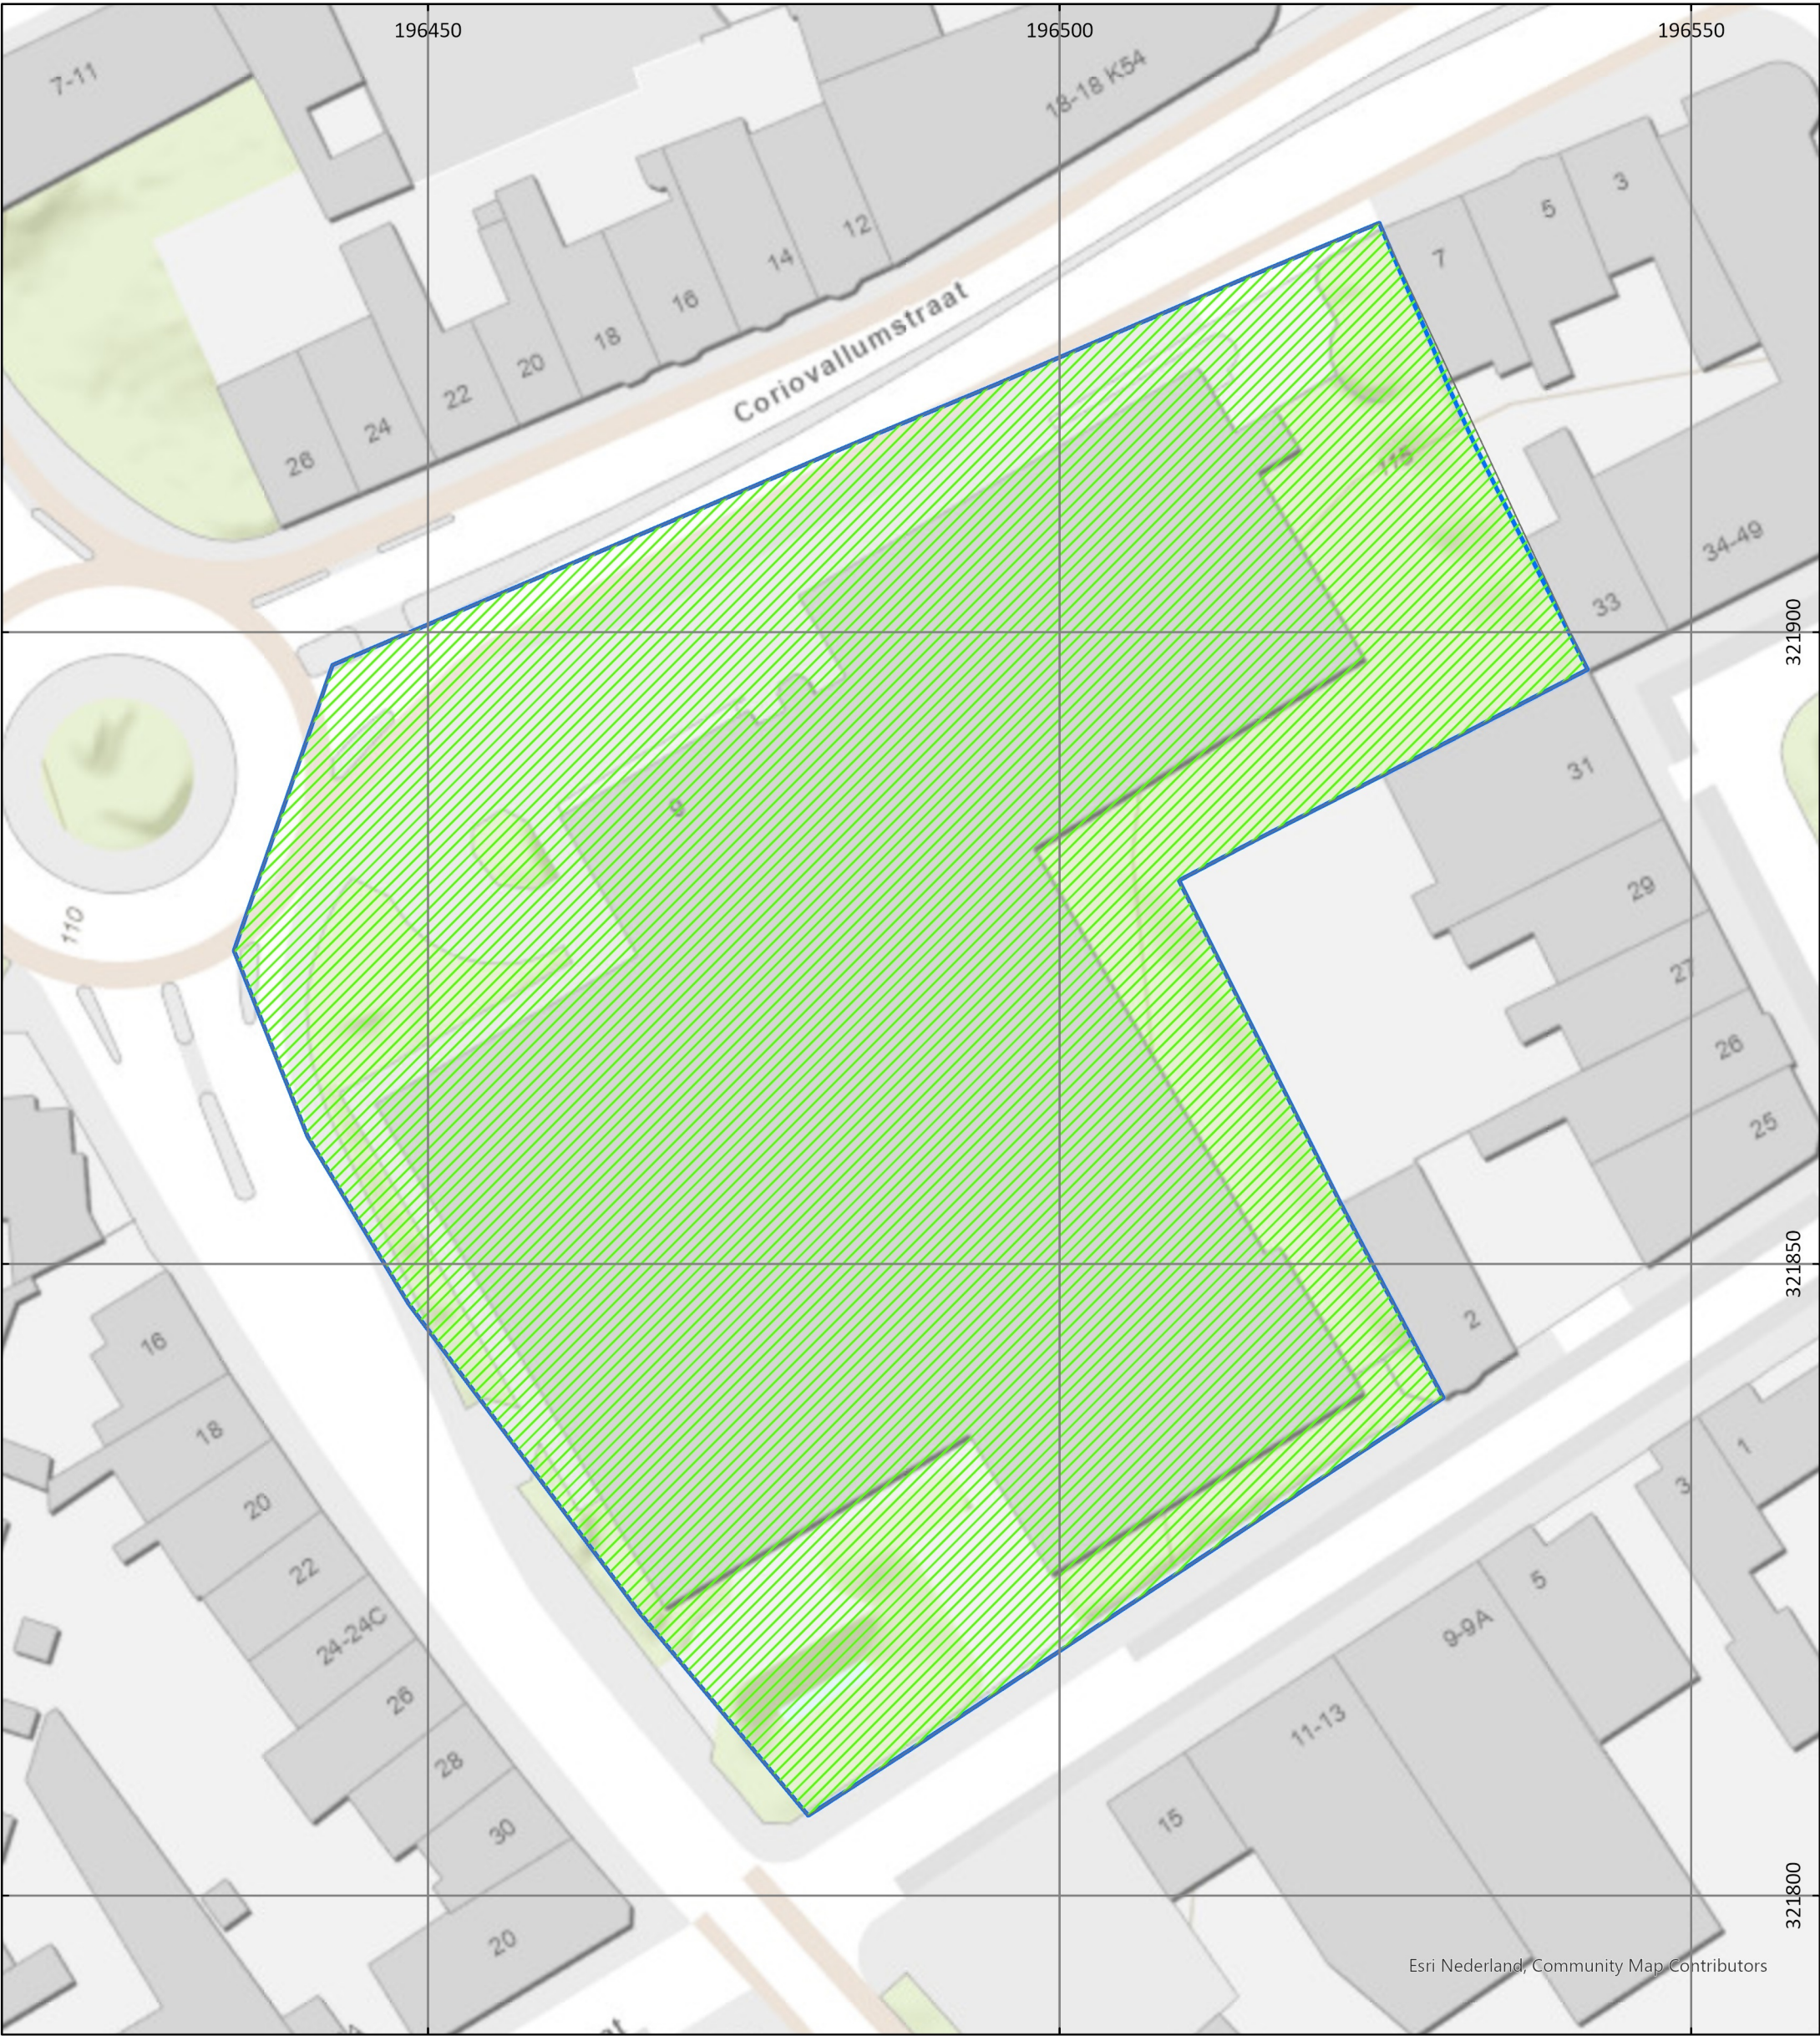
**Kaart Risicoanalyse OO**

- Legenda**
- Gebied Risicoanalyse
  - Conclusie I: Geen uitwerking Ontpofbare Oorlogsresten verwacht (Protocol Toevalsvondst)

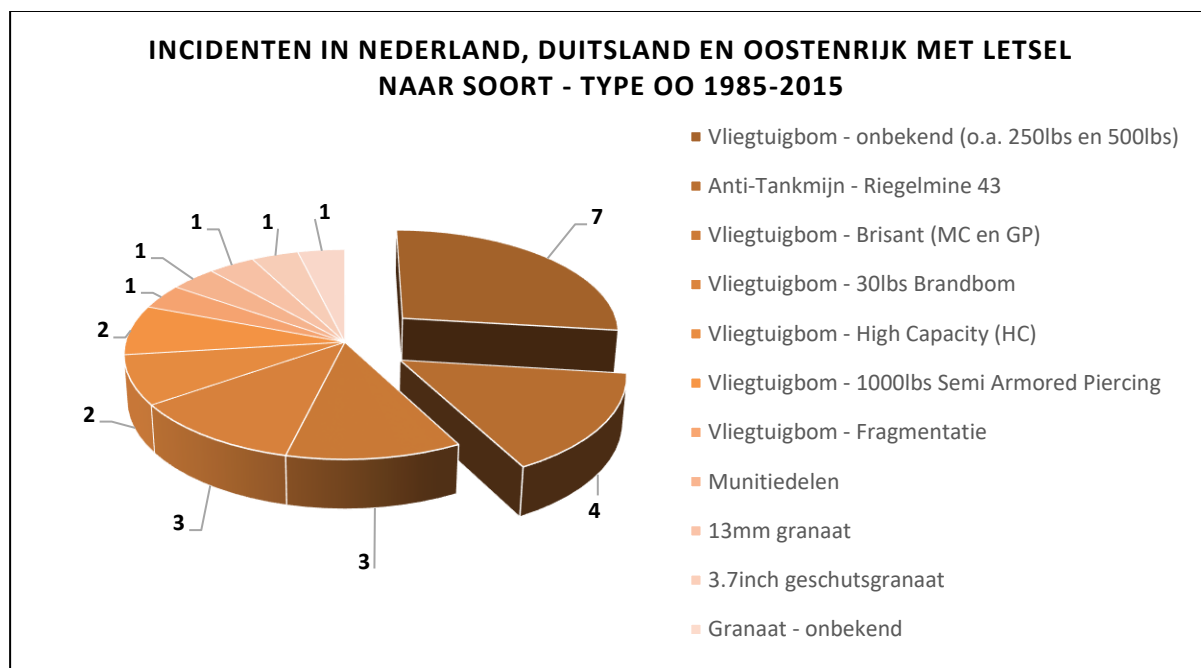
**Figuur 21:** Diagram met incidenten met letsel naar soort – type OO periode 1985-2015 in Duitsland, Nederland en Oostenrijk.

Bij het merendeel van de aangehaalde incidenten in Duitsland, Nederland en Oostenrijk is er sprake van blindgangers van vliegtuigbommen (afwerpmunitie, zowel brisantbommen als -30lbs-brandbommen). Daarnaast valt het aantal gebeurtenissen met *Riegelminen* (een Duitse anti-tankmijn) op.
