**nader onderzoek Marktstraat 11 te Uden**

*Projectnaam* Marktstraat 11 te Uden  
*Projectnummer* B3256

*Opdrachtgever* Qubus Vastgoed Ontwikkeling BV  
*Postadres* Postbus 91  
5400 AD Uden  
*Contactpersoon* Dhr P. Raymakers

*Aantal pagina's* 11 (exclusief bijlagen)  
*Datum* 16 juni 2023

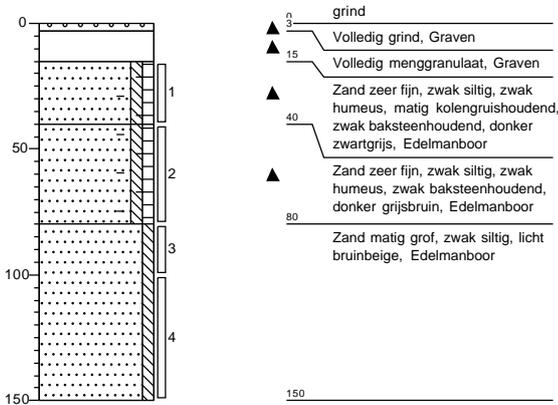
## Boring: 11a

<i>boring</i>	<i>diepte boring (m -mv)</i>	<i>traject (m -mv)</i>	<i>soort</i>	<i>waargenomen bijzonderheden</i>
11a	1,50	0,15 - 0,40	Zand	matig kolengruishoudend, zwak baksteenhoudend
		0,40 - 0,80	Zand	zwak baksteenhoudend
12a	1,50	0,03 - 0,40	Zand	zwak kolengruishoudend, matig baksteenhoudend
		0,40 - 0,80	Zand	zwak baksteenhoudend
101	2,20	0,70 - 1,00	Zand	zwak kolengruishoudend, zwak baksteenhoudend
		1,00 - 1,90	Zand	resten baksteen
102	0,75	0,70 - 0,75		volledig menggranulaat, Gestaakt
103	0,35	0,30 - 0,35		volledig menggranulaat, Gestaakt
104	0,80	0,03 - 0,30		volledig menggranulaat
		0,30 - 0,80	Zand	matig kolengruishoudend, matig baksteenhoudend
105	1,00	0,20 - 0,50	Zand	zwak kolengruishoudend, zwak baksteenhoudend
		0,50 - 0,70	Zand	zwak baksteenhoudend
106	0,80	0,20 - 0,50	Zand	zwak kolengruishoudend, zwak baksteenhoudend
		0,50 - 0,80	Zand	matig baksteenhoudend
107	0,80	0,20 - 0,50	Zand	zwak kolengruishoudend, zwak baksteenhoudend

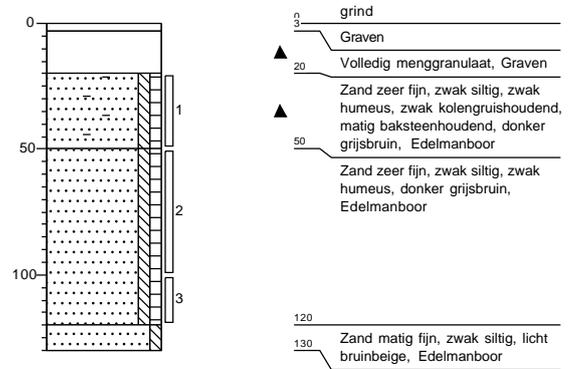
**Boring:** 108

108	1,30	0,20 - 0,50	Zand	zwak kolengruishoudend, matig baksteenhoudend
