## VRACHTWAGENPARKERPLAATS TEYLINGEN, 'S-GRAVENZANDE

bestemmingsplan  
NL.IMRO.1783.GTGWDIJKRWLn15pbb-VO01  
concept

**Rapportnummer** : **NEN.2015.0061.11**

**Milieukundig onderzoek**  
**Dijckerwaal 15**  
**Project Dijckerwaal / Naaldijkseweg**  
**(Deellocatie K)**  
**'s-Gravenzande Gemeente Westland**

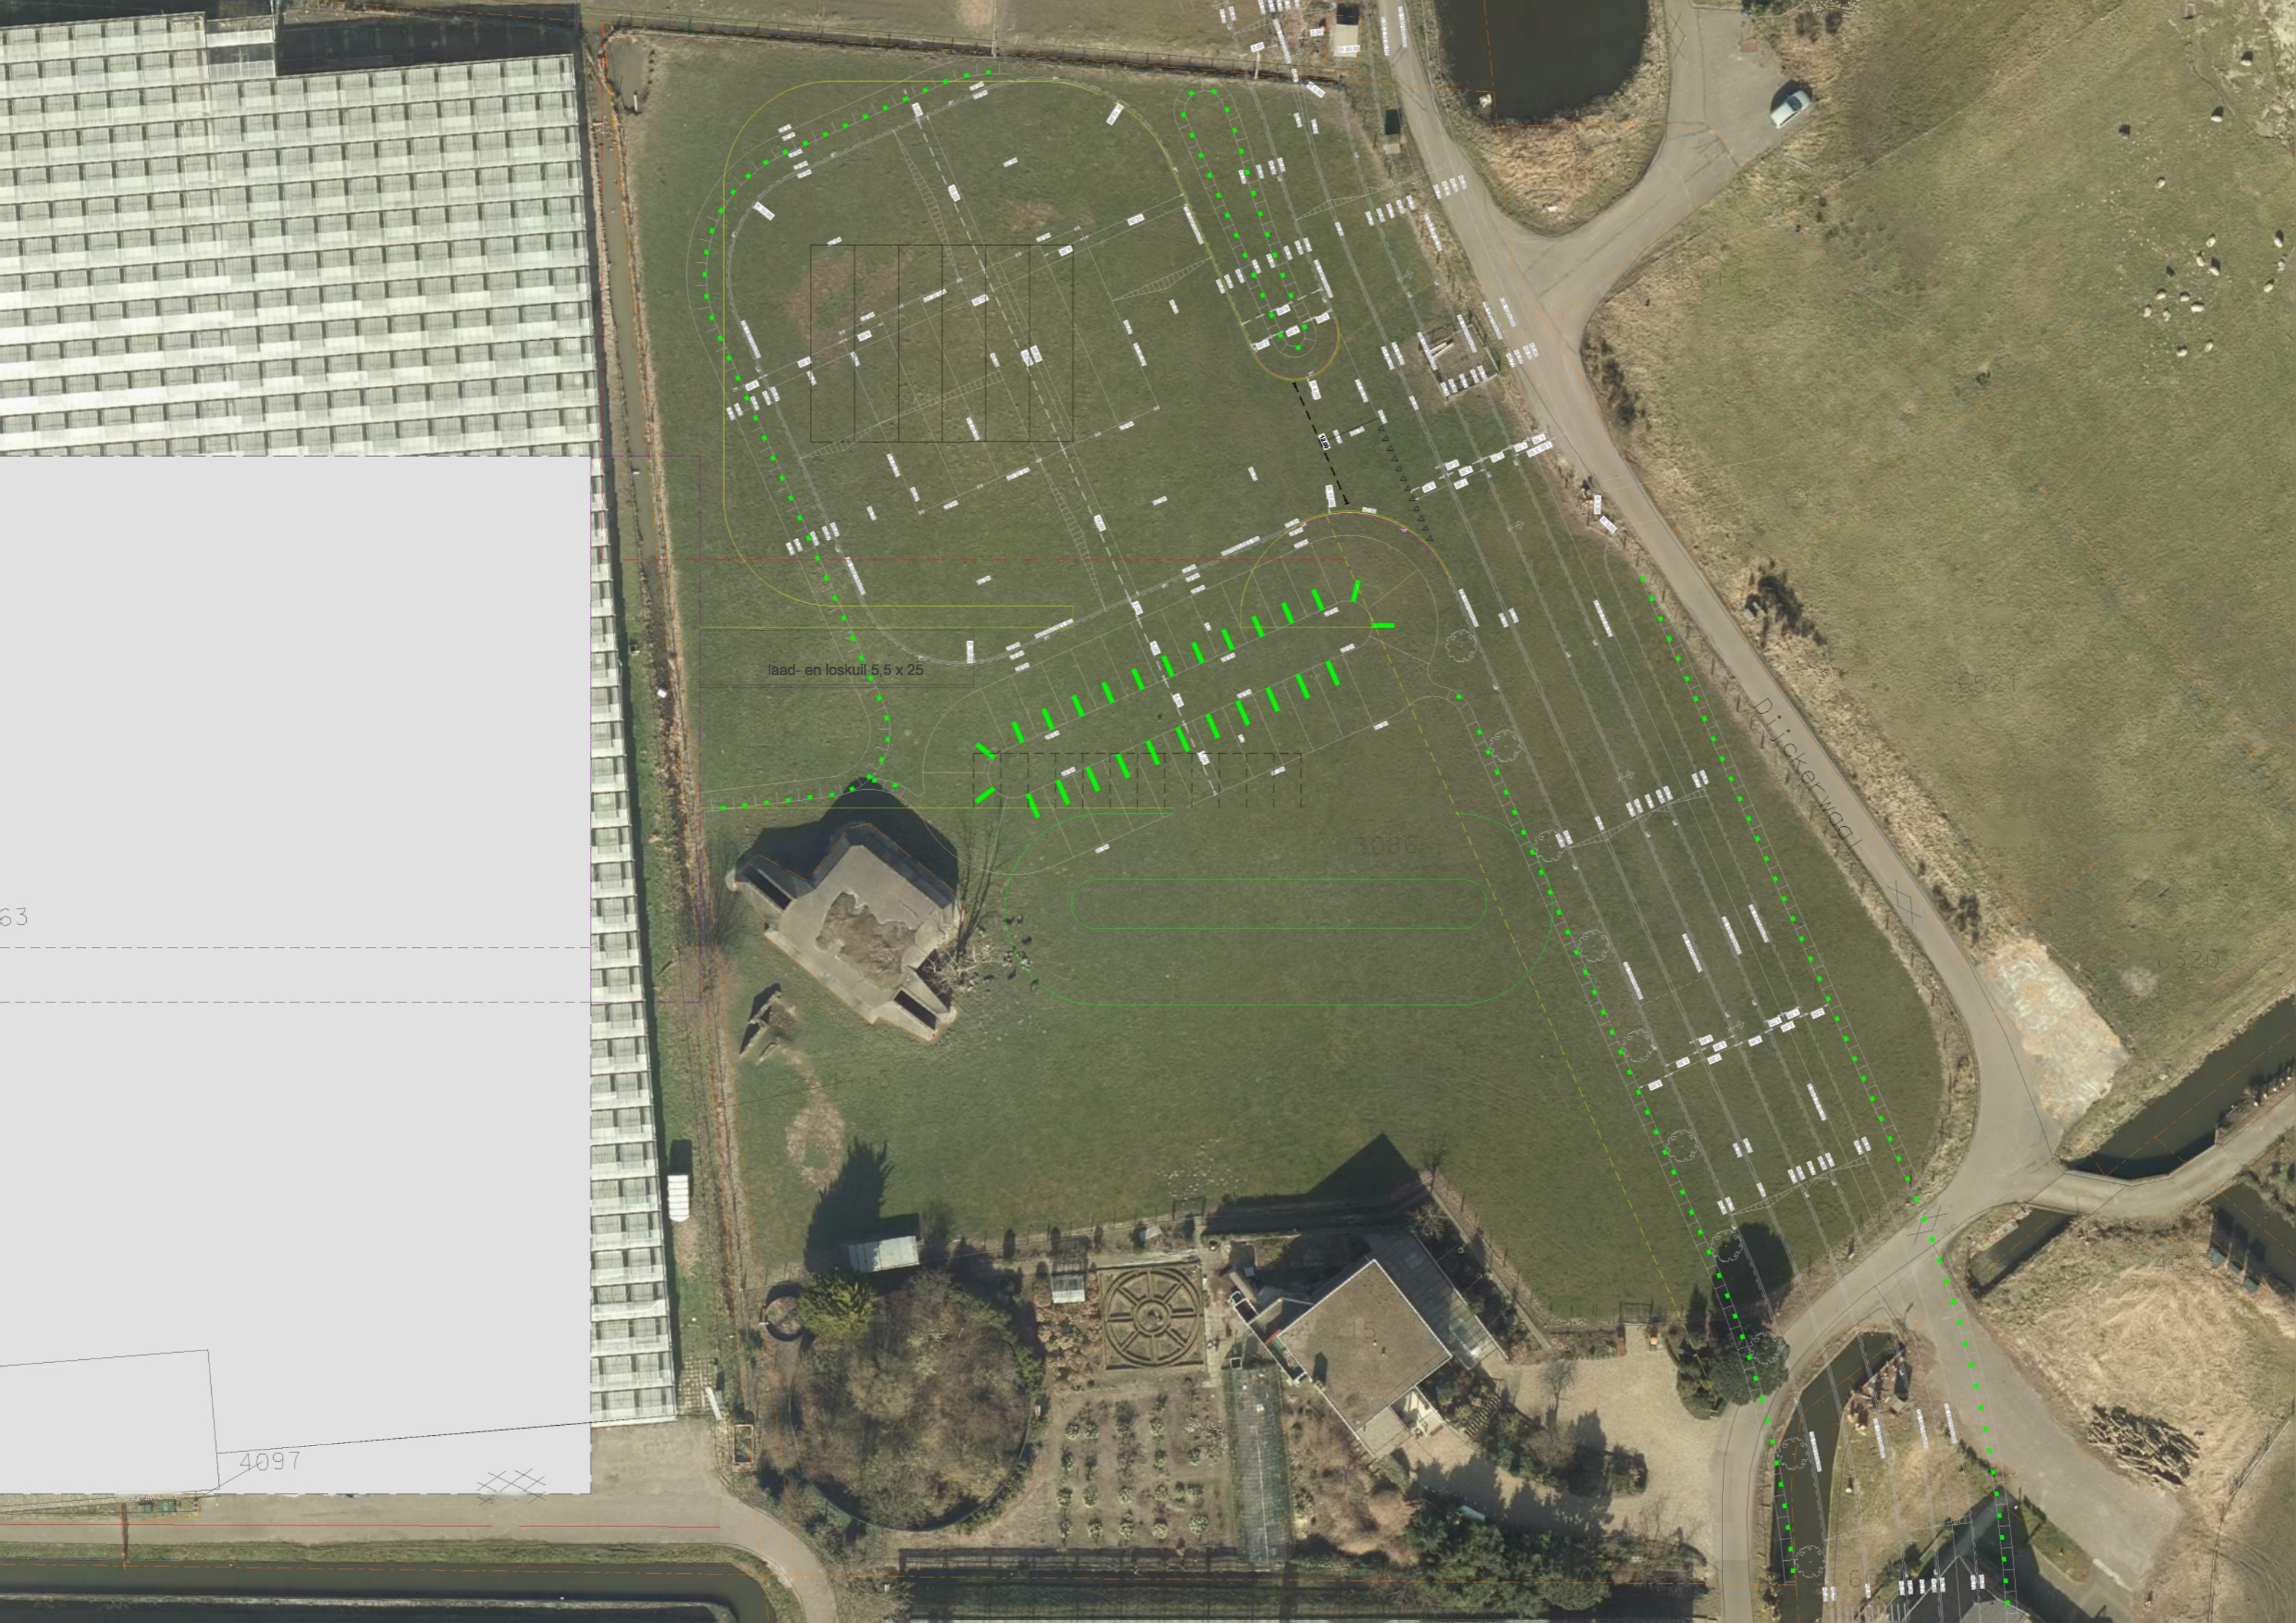
### **Situering / Onderzoek koelmotoren**

laad- en loskui 5,5 x 25

In onderstaande tabel is weergegeven wat de bevindingen zijn van het veldonderzoek. Bijlage 1 geeft een volledig overzicht. In tabel 2.1 is respectievelijk weergegeven:
