Het betreft een bestemmingsplan voor het saneren van de camping en het bouwen van een reguliere woning in plaats van de toegestane bedrijfswoning.

# Bestemmingsplan Bosweg 1A, Woerdense Verlaat

# **Bestemmingsplan Bosweg 1A, 3651 LV Woerdense Verlaat**

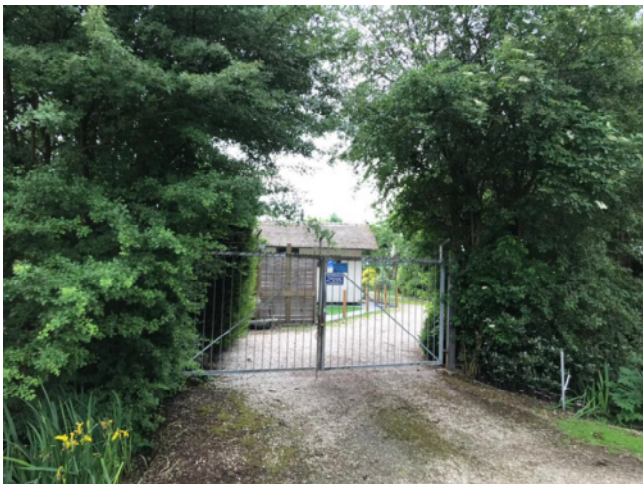
Entreehek seizoenencamping "Zomerlust"

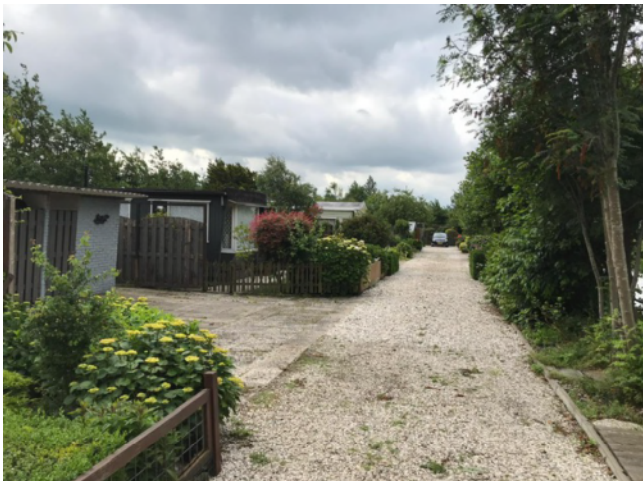
Sanitaire unit links + vervolg rijpad

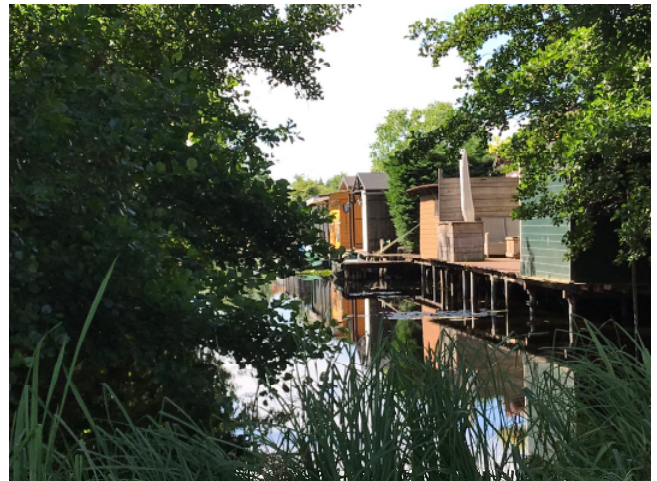
Impressie kampeermiddelen + bouwsels

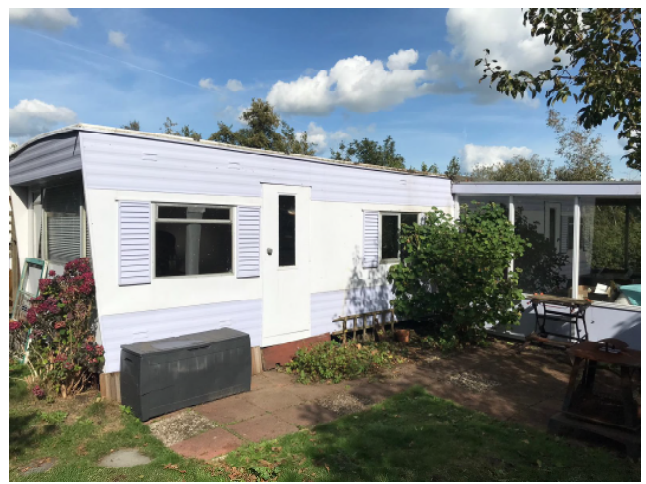
Stacaravan met uitgebouwde serre

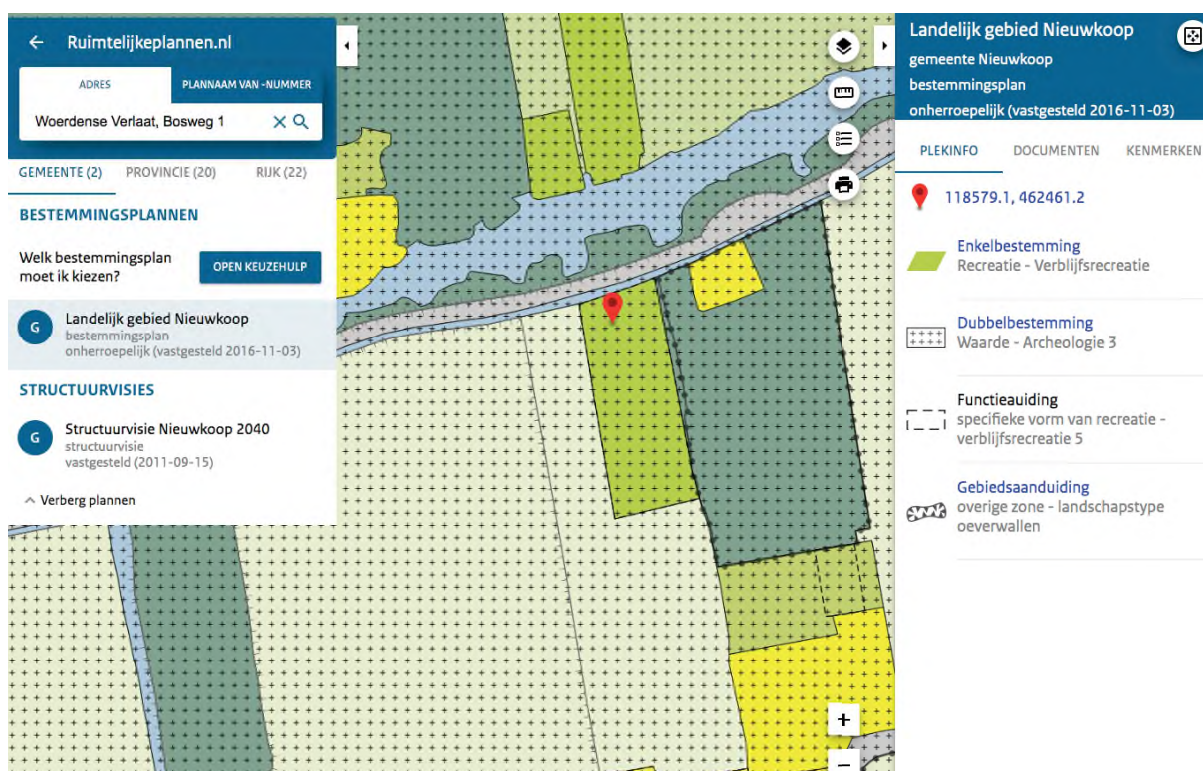
De locatie Bosweg 1A, Woerdense Verlaat heeft de bestemming recreatie, specifiek verblijfsrecreatie, zoals nader beschreven in het bestemmingsplan “Landelijk Gebied Nieuwkoop”, vastgesteld 3 november 2016. In de regels onder artikel 13.2.6 van het bestemmingsplan is voor de “Bosweg ongenummerd” de volgende functieaanduiding meegegeven “specifieke vorm van recreatie – verblijfsrecreatie 5”. Op basis daarvan is het toegestaan om maximaal 11 sta- en/of toercaravans/kampeermiddelen te plaatsen of geplaatst te hebben. Bovendien is maximaal 1 bedrijfswoning mogelijk. Deze woning is evenwel nimmer gerealiseerd.

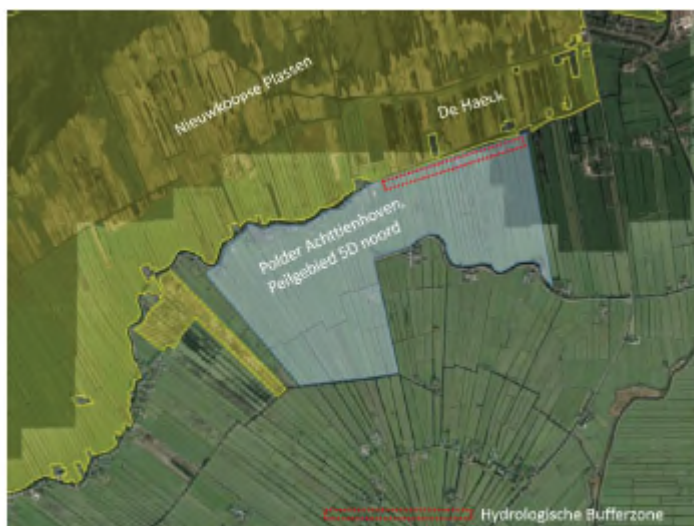
Afbeelding 1.2.4: Ligging beoogde bufferzone (rood gestippeld) t.o.v. Natura 2000-gebied (geel) en polder Achttienhoven, peilgebied 5D Noord (lichtblauw)

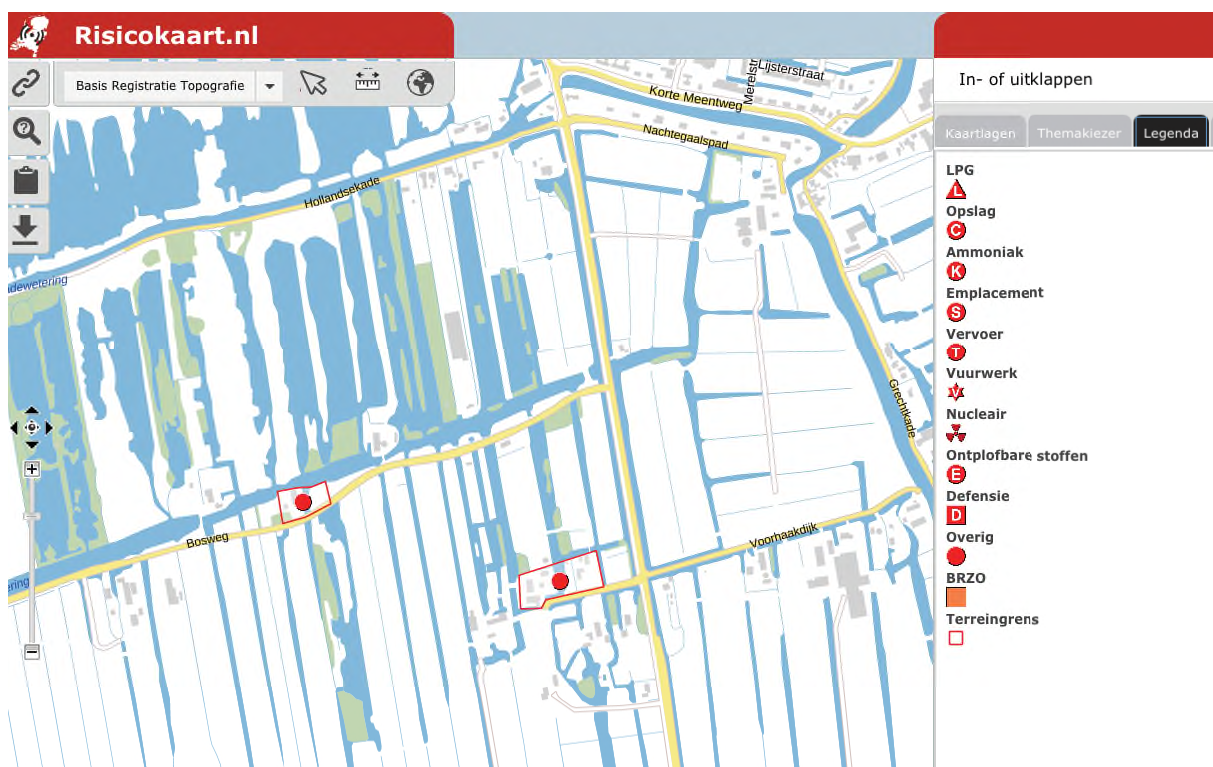
De risicokaart van de provincie Zuid – Holland geeft voor het gebied Bosweg 1 aan, dat er sprake is van een inrichting, waarbij opslag in tanks plaats heeft. Op de kaart wordt dit aangeduid met een rode stip, hetgeen correspondeert met het begrip overige inrichting. Het gaat in dit geval om een propaangastank, die gebruikt wordt voor de centrale verwarming en warmwatervoorziening van het

gebouwde. Plaatsing van propaantanks in het buitengebied komt veelvuldig voor. Tot 3000 liter is er geen vergunningplicht. Voor plaatsing van een tank volstaat een melding bij de gemeente. De propaantank is geplaatst naast de oprit van de woning Bosweg 1. Deze plaats is circa 350 meter verwijderd van de nieuw geprojecteerde woning op Bosweg 1A. Hiermee wordt ruimschoots voldaan aan de wetgeving verplichte afstanden propaantanks.

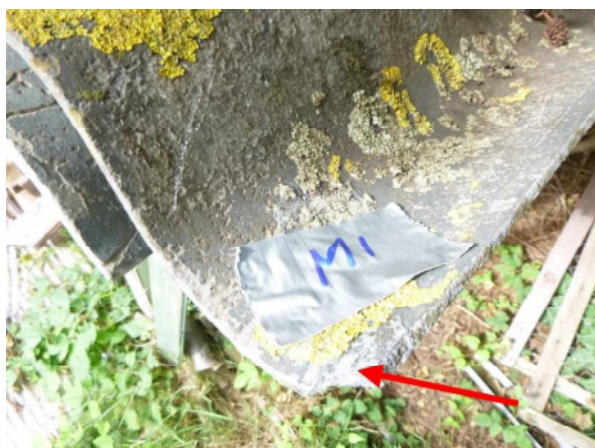
Foto 1 | Foto voor bron Golfplaat

| Opmerkingen | De bron betreft golfplaten als dakafwerking op het houthok. De golfplaten liggen los. Het betreft 3 lagen golfplaten. Mos afvoeren als asbesthoudend materiaal. |

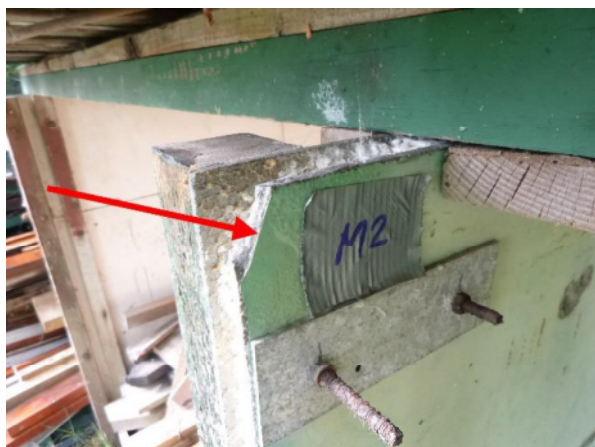
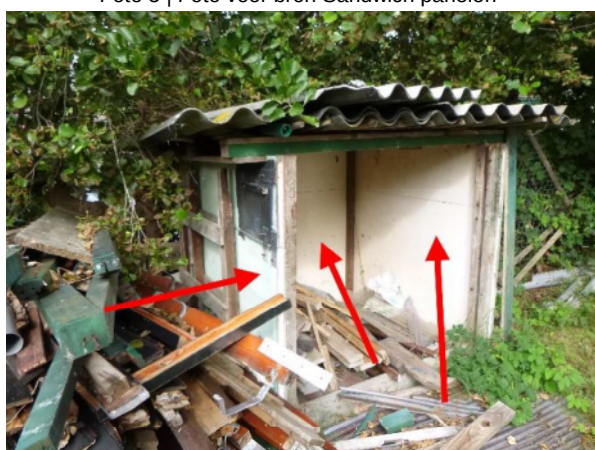
Foto 5 | Foto voor bron Sandwich panelen

| <b>Opmerkingen</b> | De bron betreft sandwich panelen als wandafwerking van het houthok (zijwanden 2x en achterwand). |

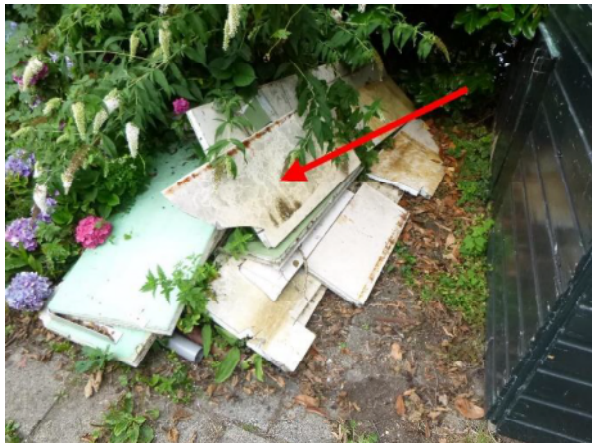
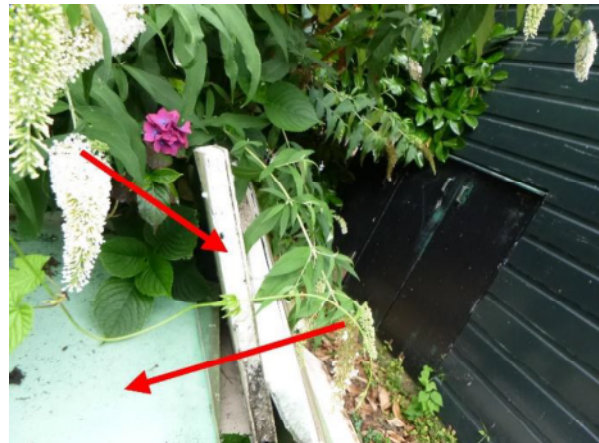
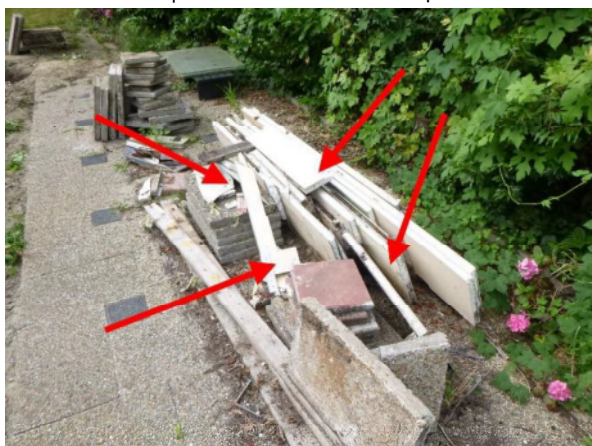
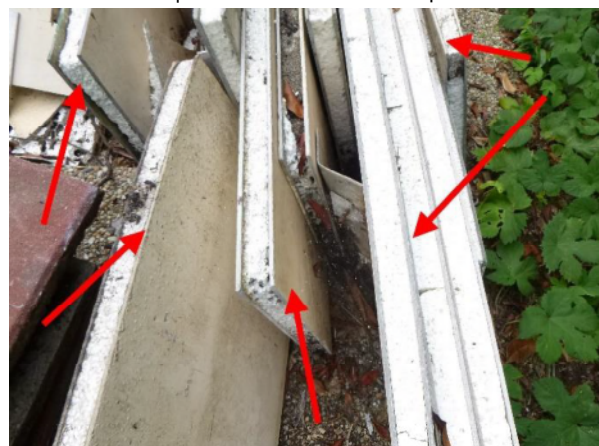
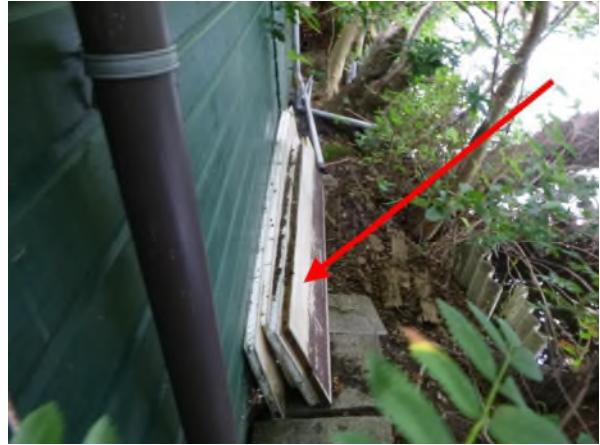
| <b>Conclusie en/of aanbeveling</b> | Sanering door een gecertificeerd bedrijf of toepassing in zijn geheel inpakken en afvoeren zonder breuk of beroering |
| <b>Opmerkingen</b> | Op het maaiveld liggen op een drietal locaties losse sandwich panelen.<br>Links van de berging op twee locaties en achter de unit. |

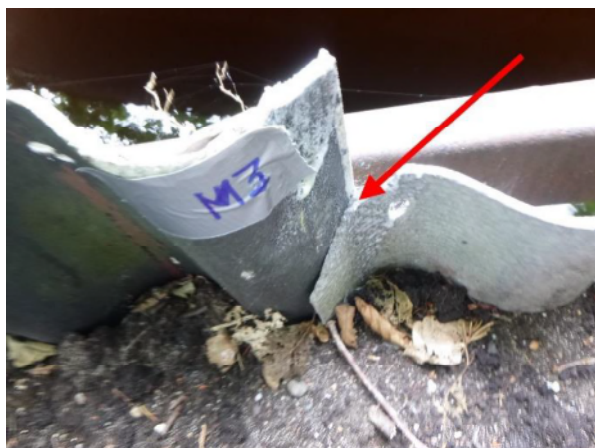
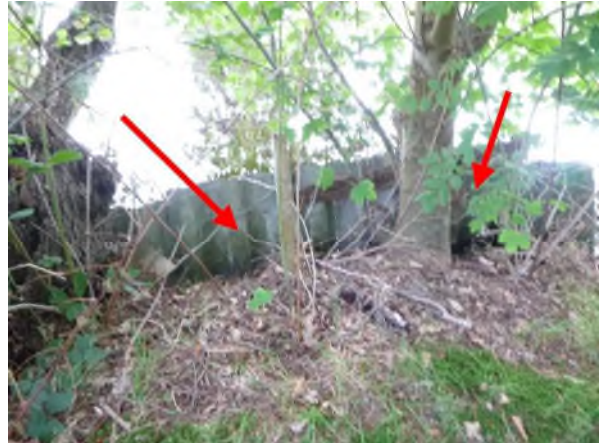
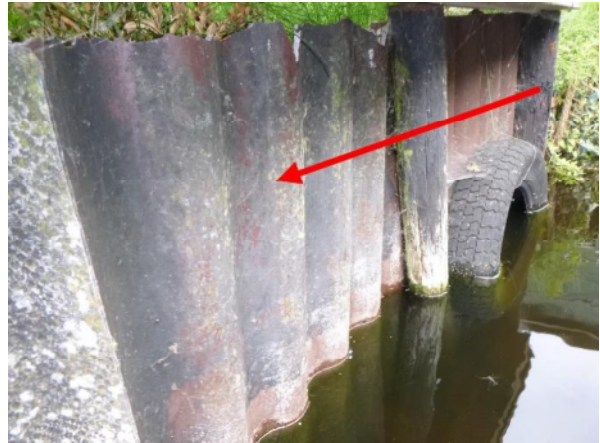
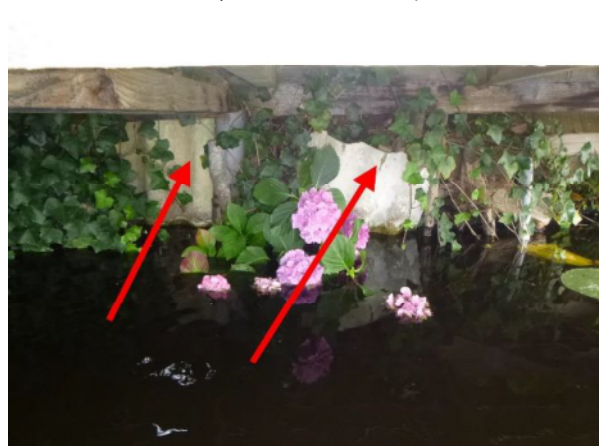
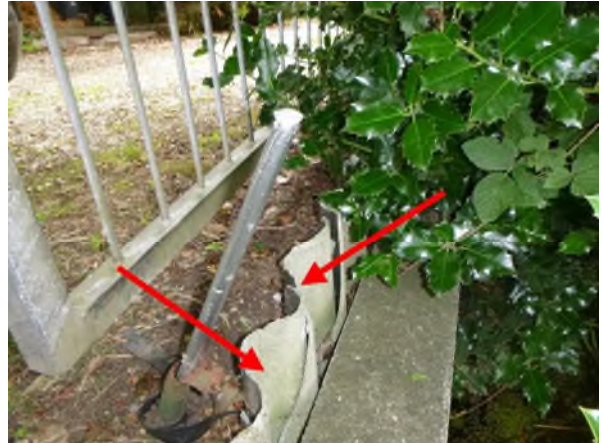
Foto 16 | Foto voor bron Golfplaat

| <b>Opmerkingen</b> | De bron betreft golfplaten die als schoeiing zijn gebruikt. Dit geldt voor zowel landtong 1 als landtong 2. Er wordt vanuit gegaan dat de golfplaten zich 2 m1 onder het waterniveau bevinden. De bovenzijde van het waterniveau tot de bodem is ca. 0,5 m1. Op een aantal locaties zijn de golfplaten op het waterniveau gebroken. Gezien door de begroeiing niet exact is aan te geven waar de golfplaten wel/niet zijn toegepast is de opgegeven hoeveelheid golfplaten een aanname. Van de aangenomen hoeveelheid is 25 % afgetrokken voor de locaties waar geen asbestgolfplaten zitten. Restant dat overblijft is ca. 450 m2.<br>Bij beide dammen naar de landtongen toe is golfplaat gebruikt als schoeiing. |

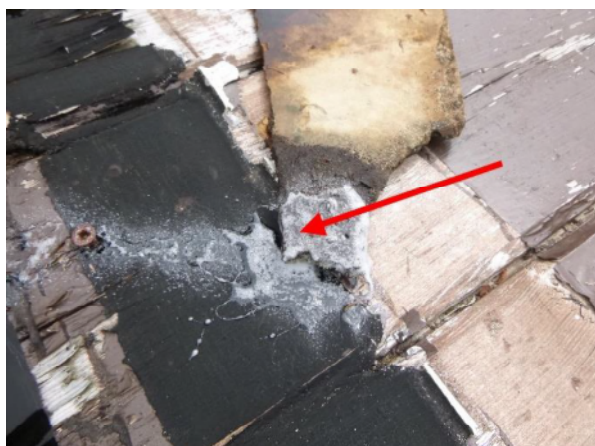
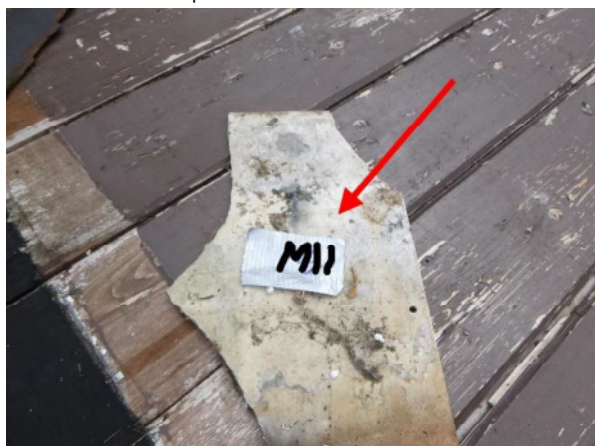
| <b>Conclusie en/of aanbeveling</b> | Sanering door een gecertificeerd bedrijf of toepassing in zijn geheel inpakken en afvoeren zonder breuk of beroering |
| <b>Opmerkingen</b> | De bron betreft plaatmateriaal ( bij caravan 4) dat als schoeiing is gebruikt op landtong 1.<br>Op de steiger bij landtong 1 liggen twee stuks brokstukken op de steiger. |

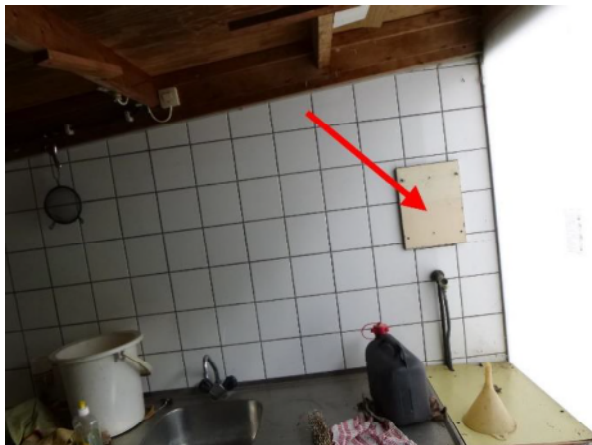
Foto 34 | Foto voor bron Plaatmateriaal

| <b>Conclusie en/of aanbeveling</b> | Sanering door een gecertificeerd bedrijf |
| <b>Opmerkingen</b> | De bron betreft plaatmateriaal geschroefd tegen het tegeltableau.<br>Het plaatmateriaal is identiek aan het plaatmateriaal dat is gebruikt voor de sandwich panelen. |

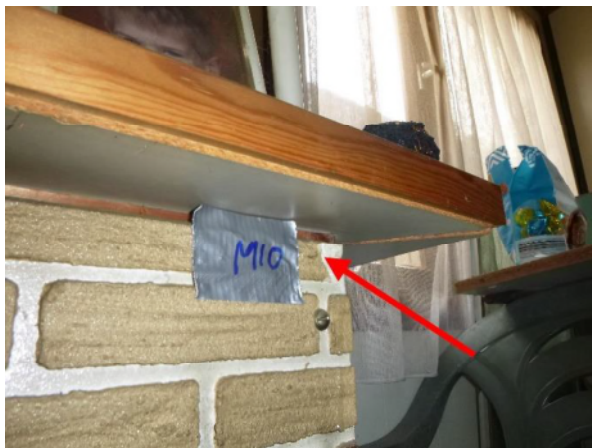
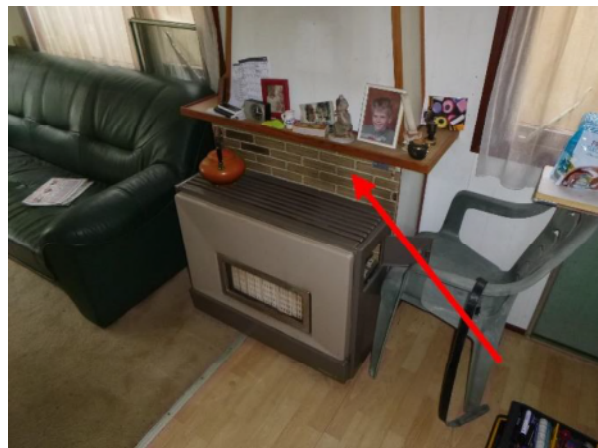
| <b>Conclusie en/of aanbeveling</b> | Sanering door een gecertificeerd bedrijf |
| <b>Opmerkingen</b> | De bron betreft plaatmateriaal achter de gaskachel in de woonkamer van caravan 2. |

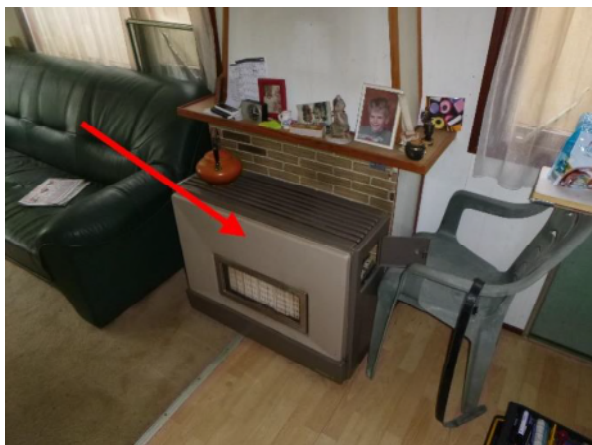
Foto 47 | Foto voor bron Gaskachel

| <b>Conclusie en/of aanbeveling</b> | Sanering door een gecertificeerd bedrijf of toepassing in zijn geheel inpakken en afvoeren zonder breuk of beroering |
| <b>Opmerkingen</b> | De bron betreft een gaskachel van het merk Beckers. De gaskachel komt niet in het Intechnum-online handboek voor maar is gezien de leeftijd wel asbestverdacht. Het koord is reeds vervangen door asbestvrij koord. Er kunnen zich pakkingen in de gaskachel bevinden die asbestverdacht zijn. |

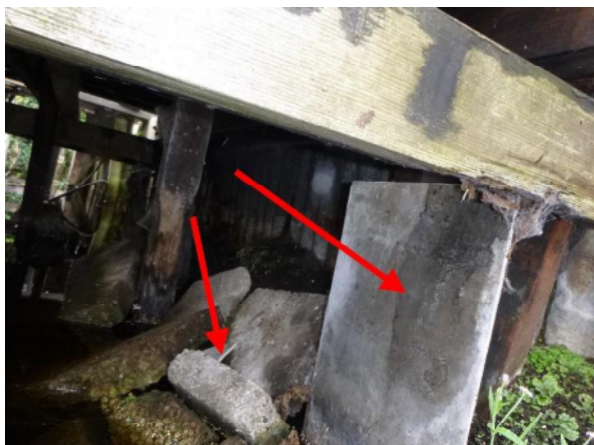
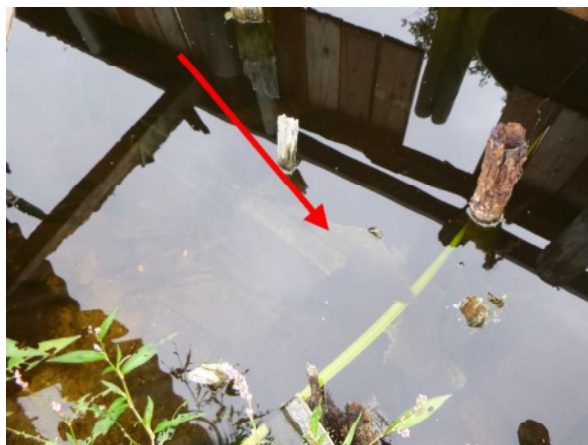
| <b>Conclusie en/of aanbeveling</b> | Sanering door een gecertificeerd bedrijf |
| <b>Opmerkingen</b> | De bron betreft plaatmateriaal dat in het water zit als schoeiing van caravan 4. |

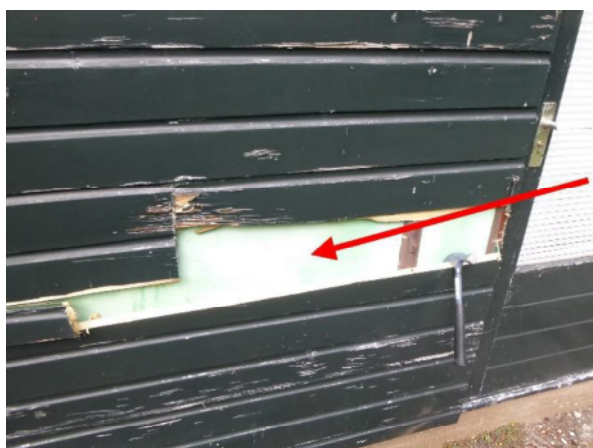
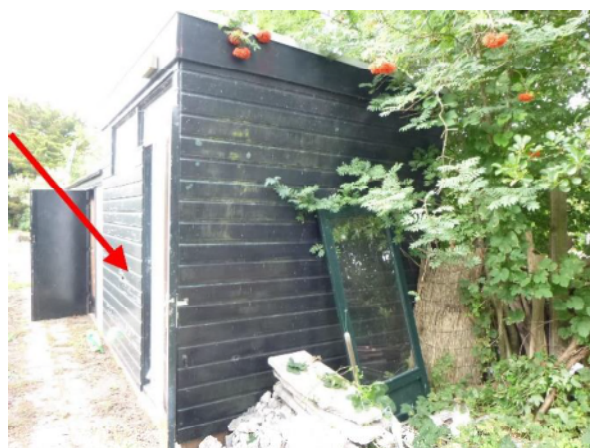
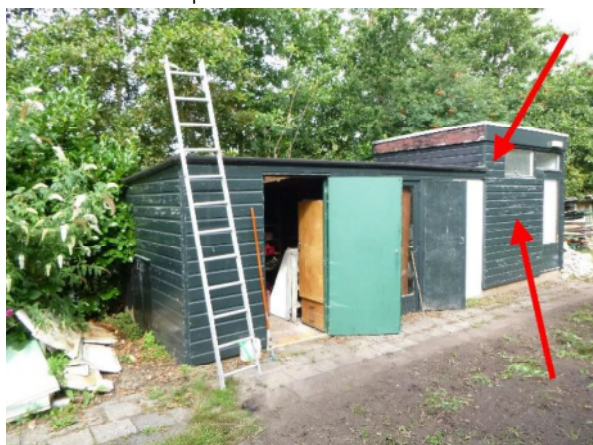
| <b>Conclusie en/of aanbeveling</b> | Sanering door een gecertificeerd bedrijf |
| <b>Opmerkingen</b> | De bron betreft plaatmateriaal achter de houten schroten. Het gaat hier alleen om de voorzijde van de unit op landtong 2. |

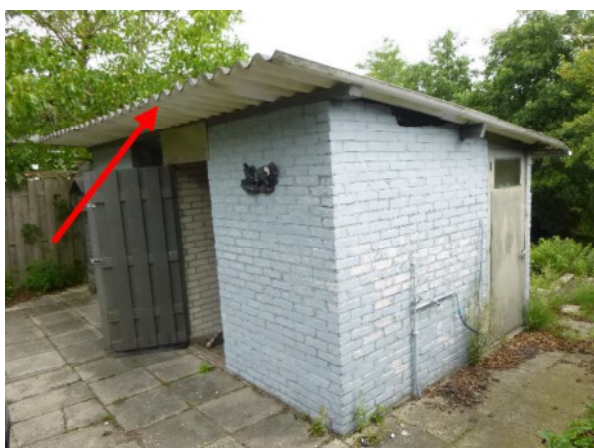
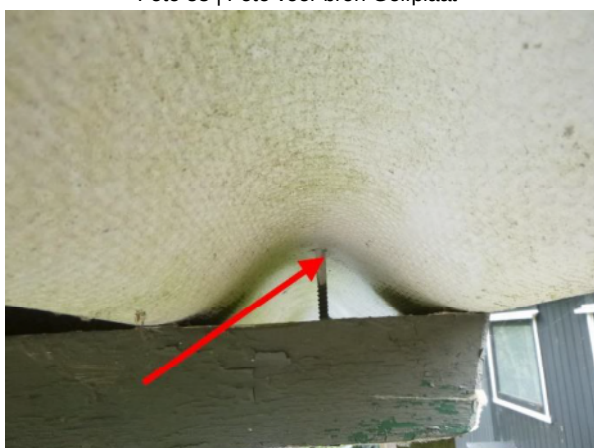
Foto 53 | Foto voor bron Golfplaat

| <b>Opmerkingen</b> | De bron betreft golfplaten als dakafwerking van het sanitair gebouw.<br>De inhoud van de dakgoot en los mos afvoeren als asbesthoudend materiaal. |

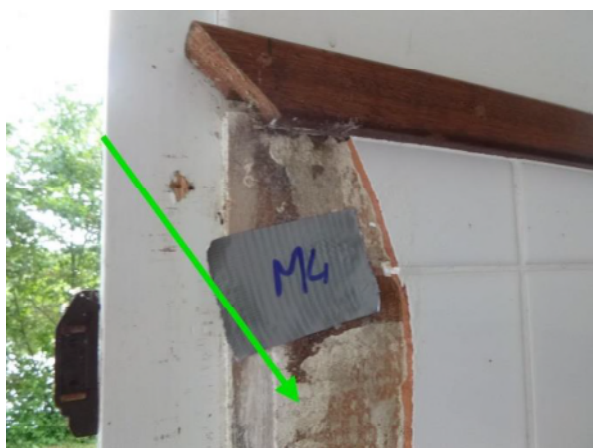
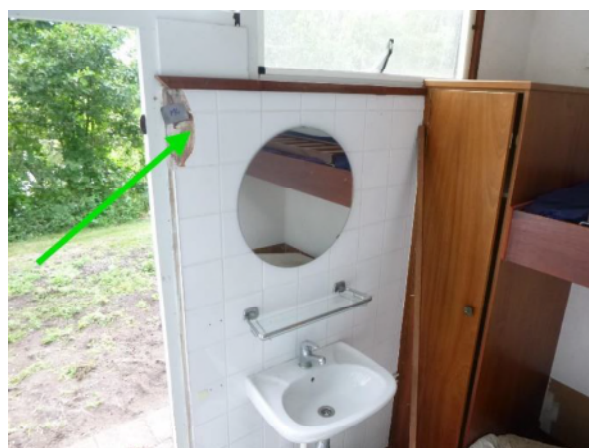
| Opmerkingen | De bron betreft wandtegellijm achter het tegeltableau t.p.v. de wastafel. |

Foto 30 | Foto voor bron Wandtegellijm

Foto 31 | Foto voor bron Wandtegellijm

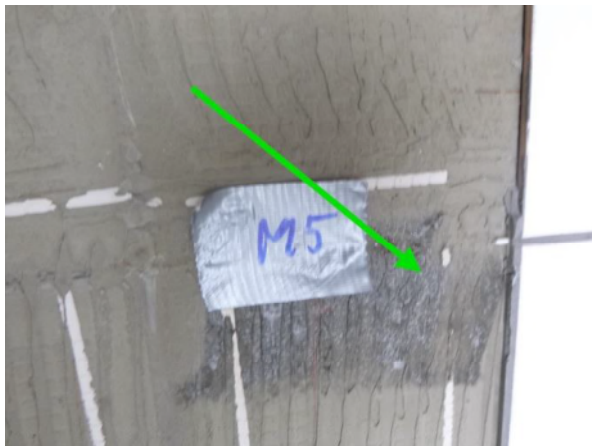
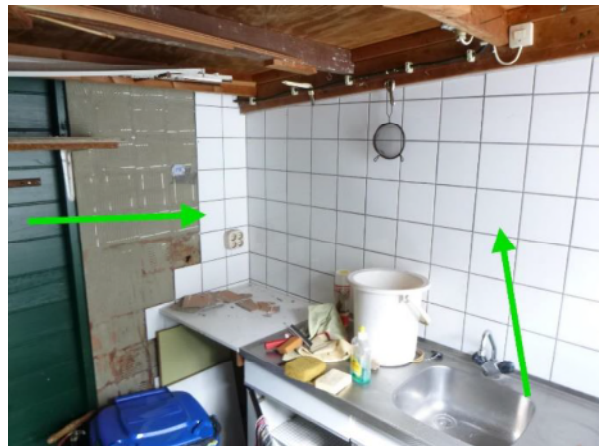
| Opmerkingen | De bron betreft wandtegellijm achter het tegeltableau in de keuken. |

Foto 32 | Foto voor bron Wandtegellijm

Foto 33 | Foto voor bron Wandtegellijm

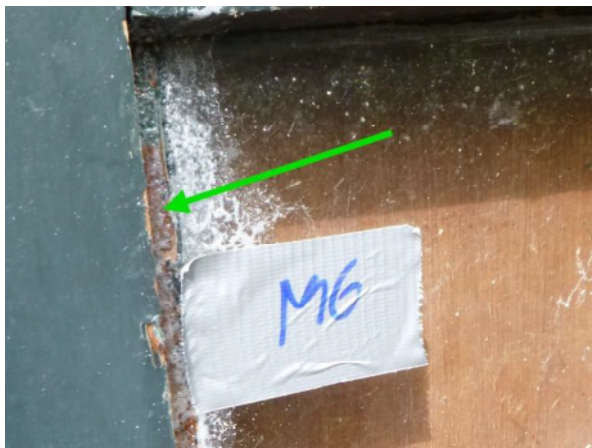
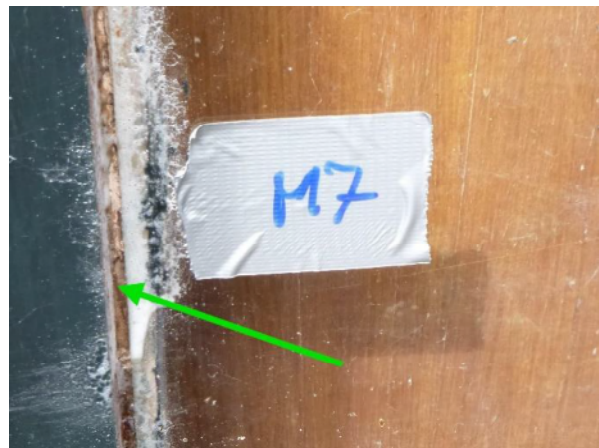
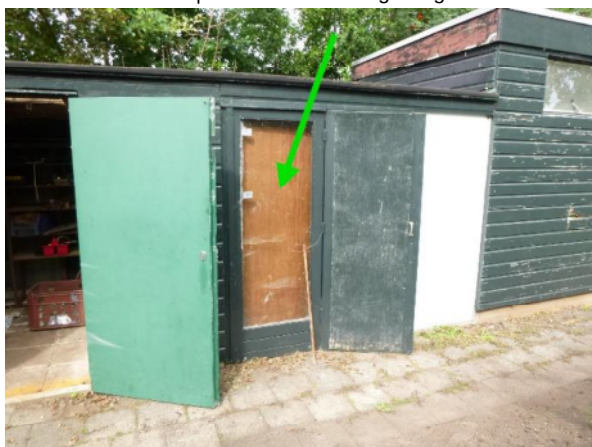
| Opmerkingen | De bron betreft beglazingskit van een deur in de keuken op landtong 2. I.v.m. de inhomogeniteit van het materiaal zijn er twee monsters genomen. |

Foto 35 | Foto voor bron Beglazingskit

Foto 36 | Foto voor bron Beglazingskit

Foto 37 | Foto voor bron Beglazingskit

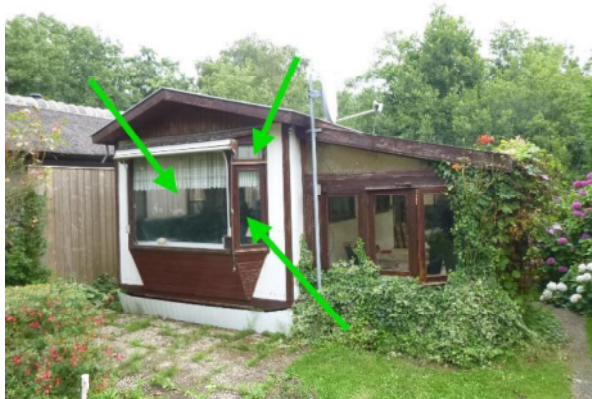
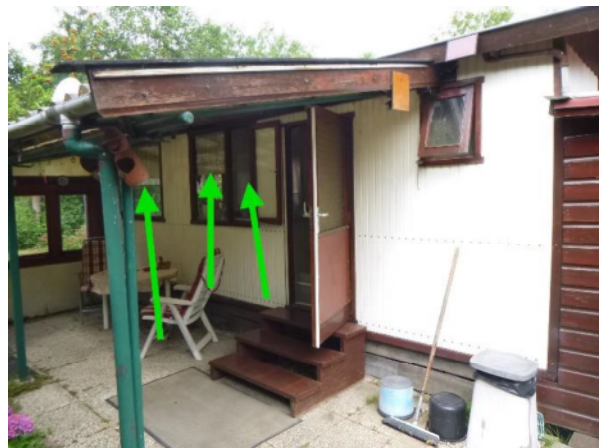
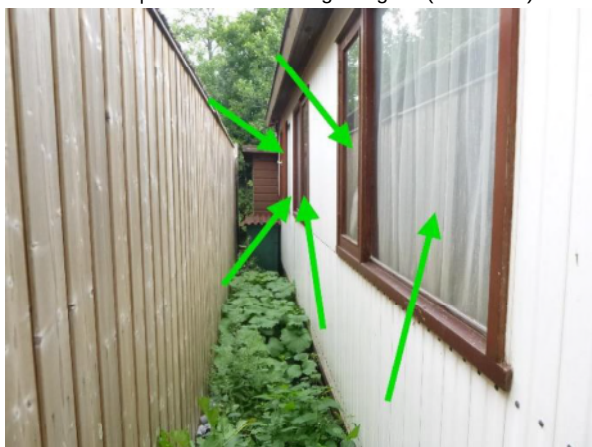
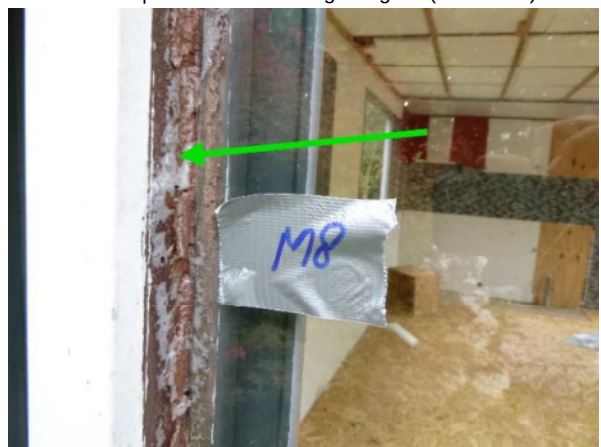
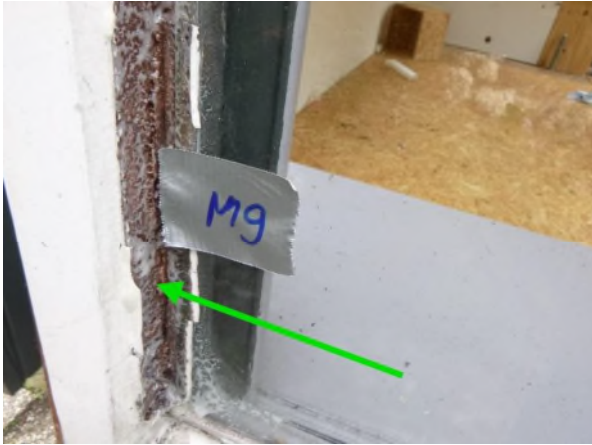
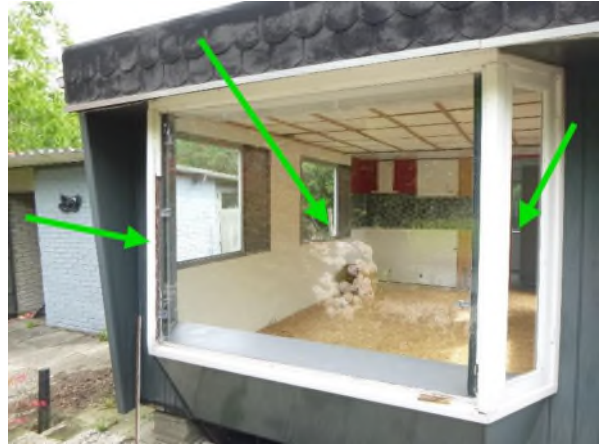
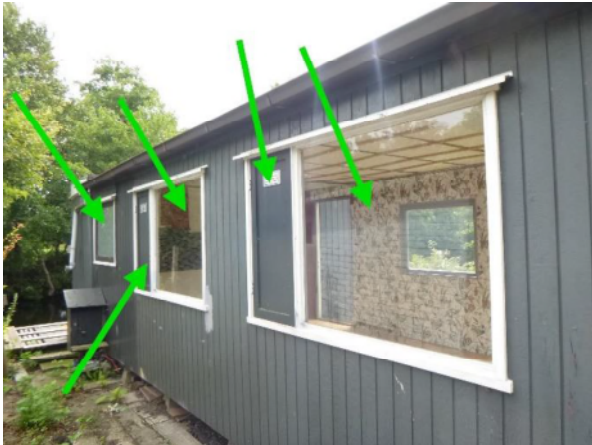
| <b>Opmerkingen</b> | De bron betreft beglazingskit van caravan 2 en caravan 4 (M8 en M9) op landtong 1. I.v.m. de inhomogeniteit van het materiaal zijn er twee monsters genomen. |

Foto 38 | Foto voor bron Beglazingskit (caravan 2)

Foto 39 | Foto voor bron Beglazingskit (caravan 2)

Foto 40 | Foto voor bron Beglazingskit (caravan 2)

Foto 41 | Foto voor bron Beglazingskit (caravan 2)

Foto 42 | Foto voor bron Beglazingskit (caravan 2)

Foto 43 | Foto voor bron Beglazingskit (caravan 2)

Foto 44 | Foto voor bron Beglazingskit (caravan 2)

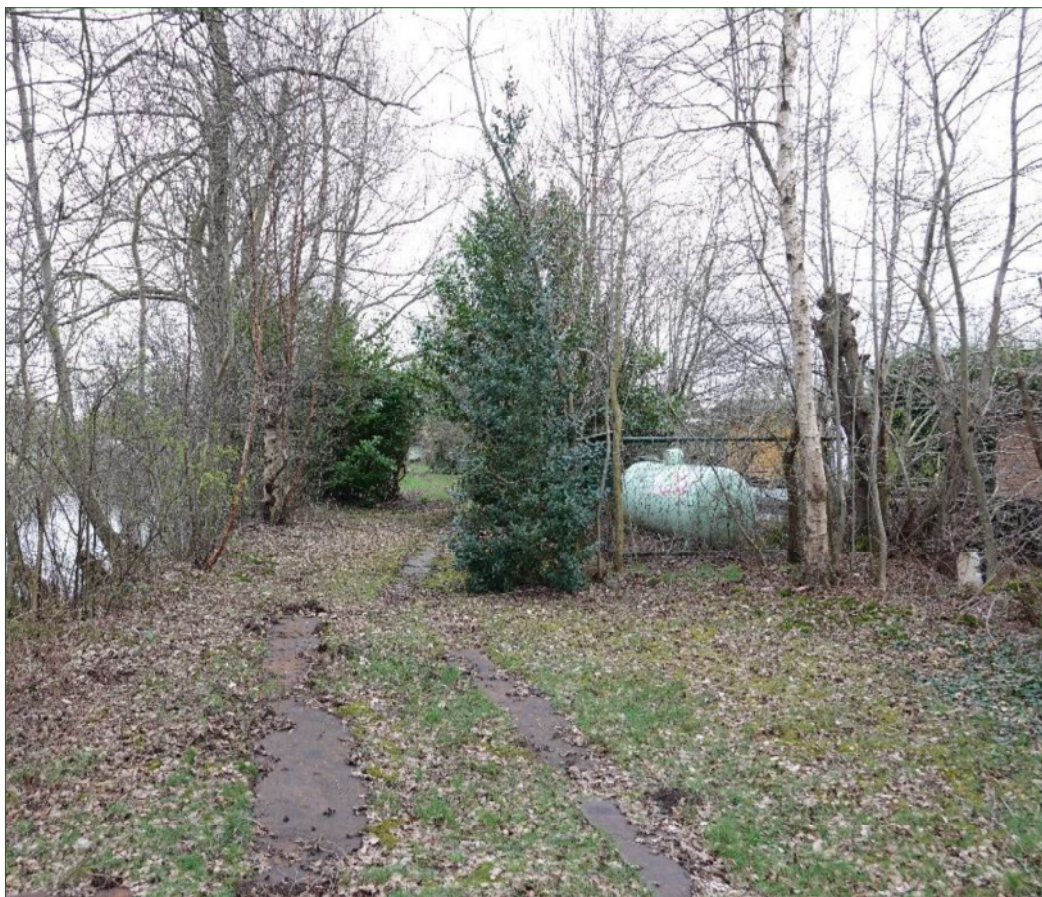
*Perceel 2. Pad over grasland met aan de oevers van het perceel bomen.*

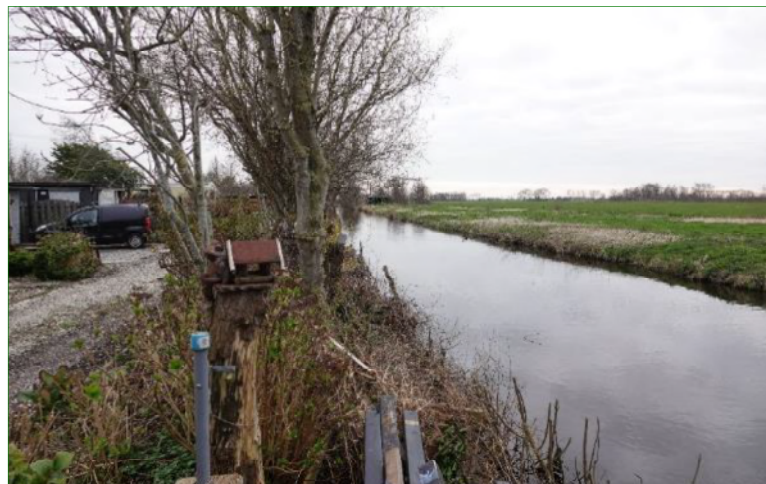
Beide percelen hebben oevers aan de west-, zuid- en oostzijde. De percelen grenzen aan sloten die onderdeel uitmaken van een groot slotenstelsel. De oevers zijn deels beschoeid of bebouwd met steigers. De natuurlijke oevers zijn vrij steil.

*De watergang ten westen van perceel 1.*

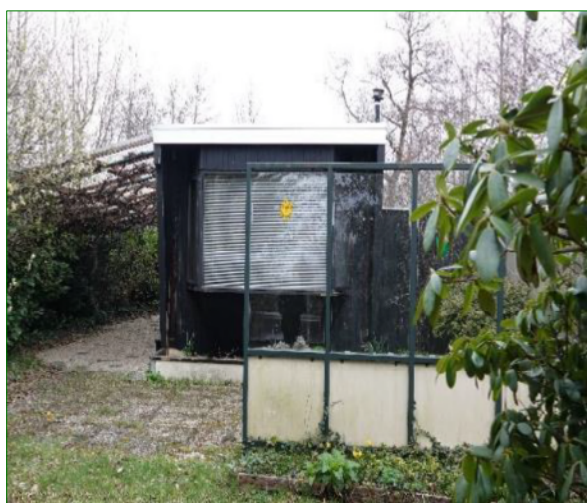
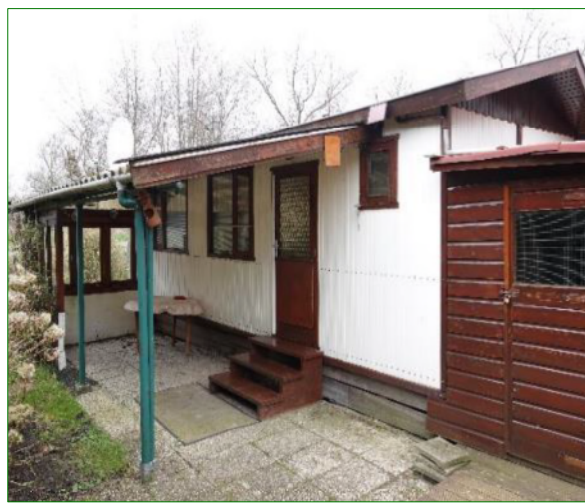
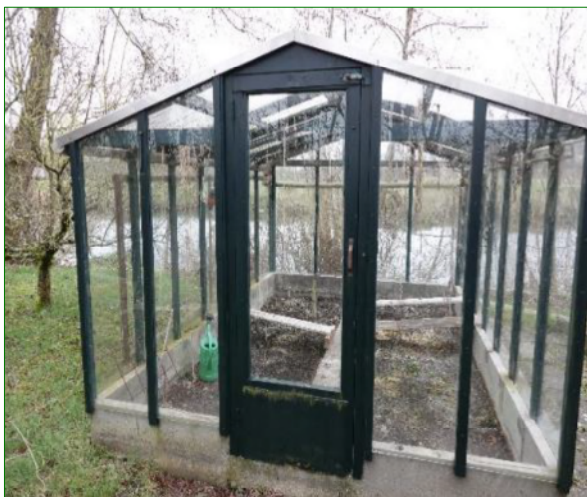
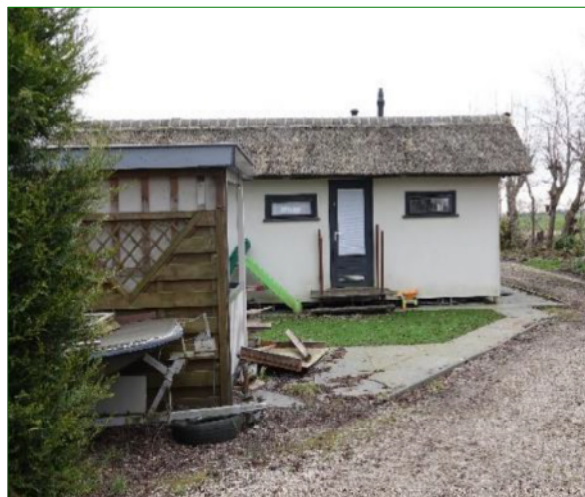
De stacaravans hebben houten of kunststof wanden en de daken zijn, op een enkel rieten dak na, plat en hebben bitumen dakbedekking. Er zijn geen opvallende holtes of gaten en kieren waargenomen.

*Enkele stacaravans en een kas.*

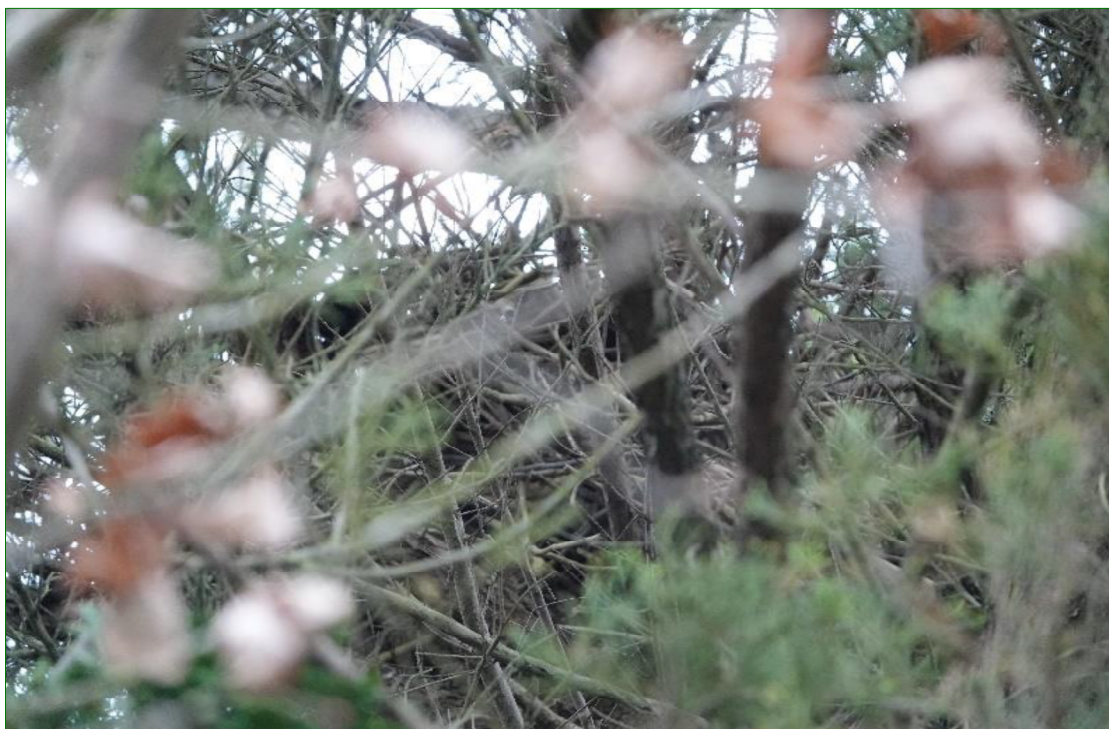
Het nest in de conifeer op de zuidelijk punt van perceel twee is geschikt voor in bomen broedende roofvogels. Nabij de nestboom is ook een plukplaats gevonden waar vermoedelijk een Merel is geplukt.

*Groot nest in een conifeer in de zuidpunt van perceel 2.*

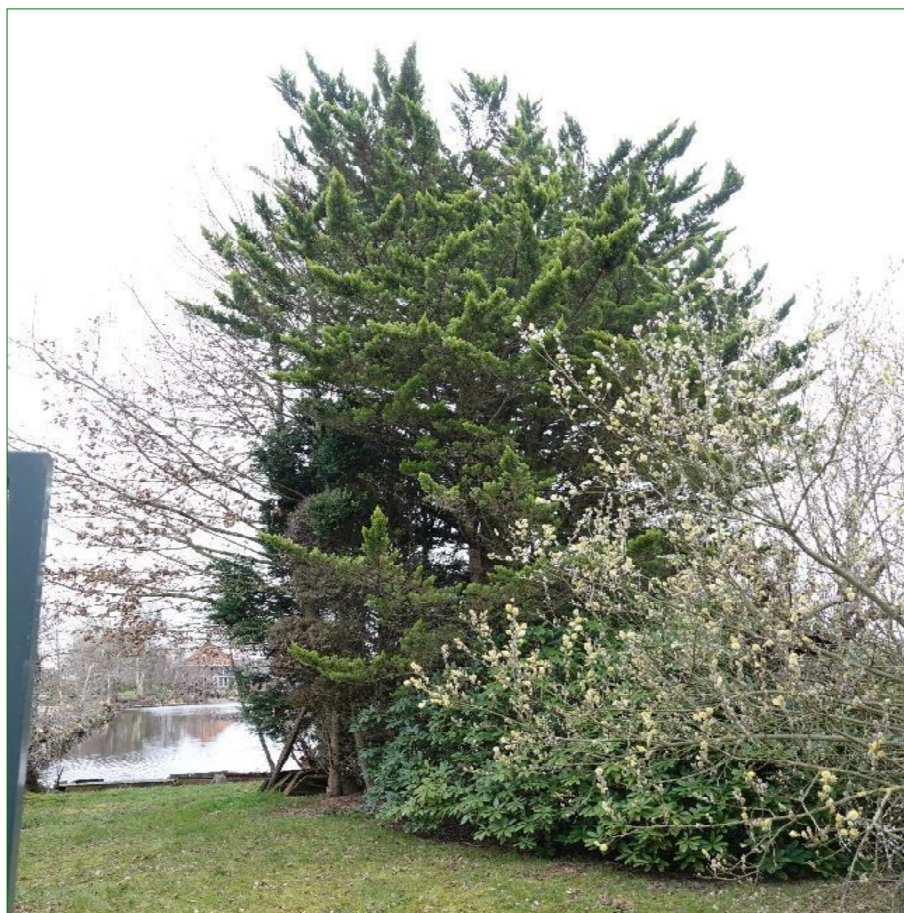
*De conifeer met daarin het grote nest.*

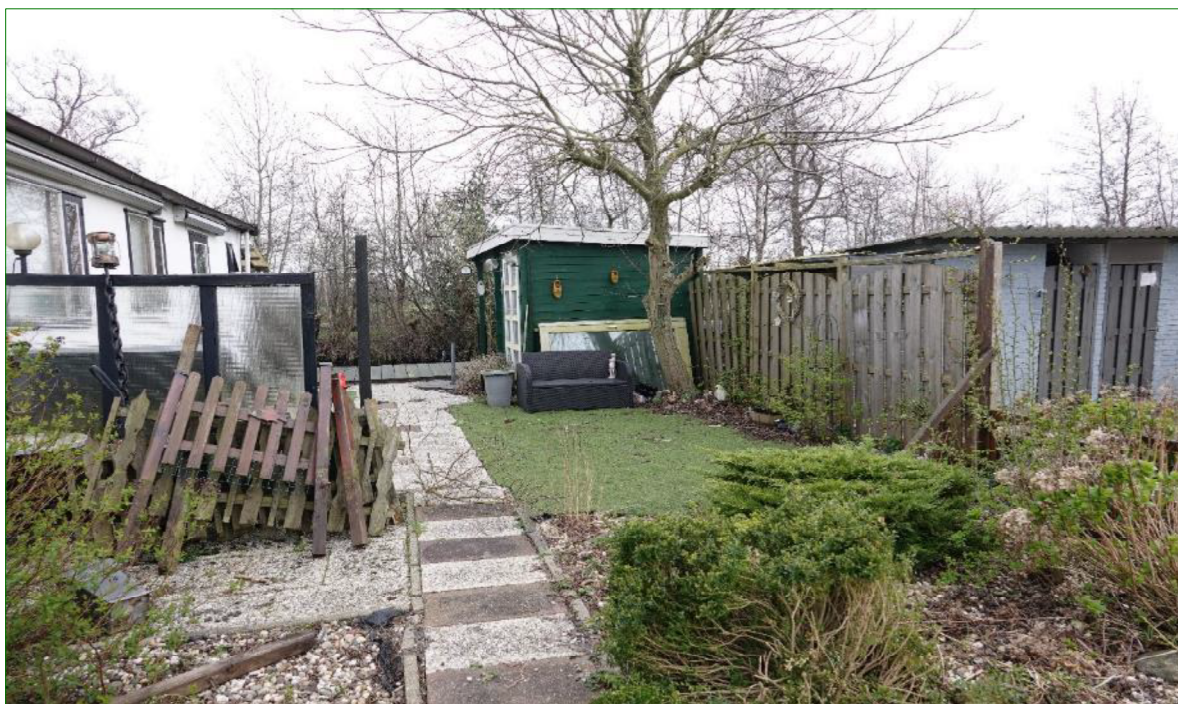
*Tuin met kunstgras, een schutting en enkele lage struiken.*

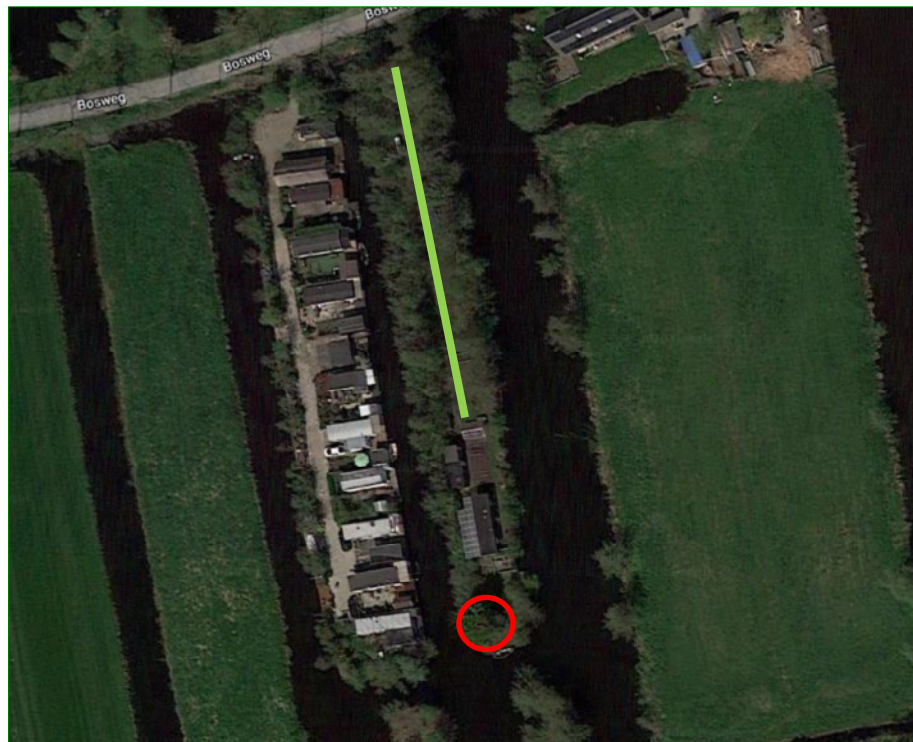
*De rode cirkel geeft aan waar het grote nest is waargenomen. De groene lijn geeft aan waar het toegangspad naar de stacaravan loopt.*

Bij de werkzaamheden op perceel 2 zullen de aanwezige opstallen en een paar dunne bomen langs het toegangspad van de Bosweg naar de stacaravan verwijderd worden. De overige bomen waaronder de conifeer met nest zullen behouden blijven. Hierdoor zal het

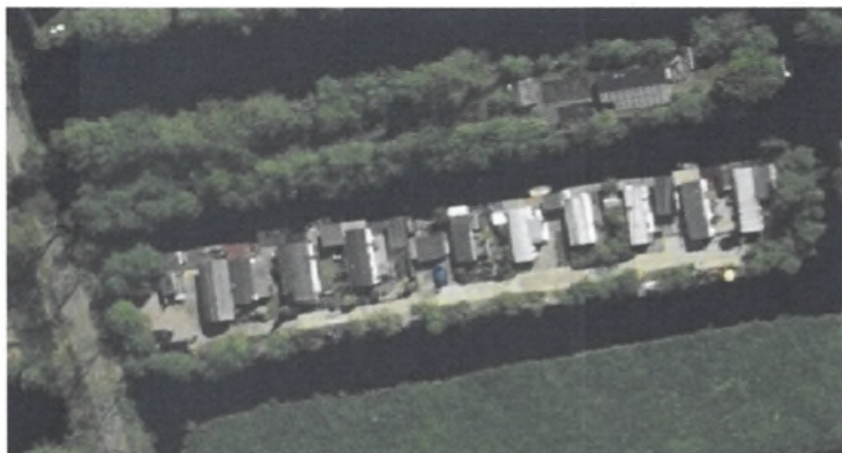
Afbeelding 1: huidige situatie

In de huidige situatie zijn twee bronnen van stikstofemissie geïdentificeerd en aanwezig sinds 14 februari 1997, de referentiedatum van het Natura 2000-gebied Nieuwkoopse Plassen & De Haeck. De twee bronnen zijn het gasverbruik en de verkeersgeneratie. Op camping “Zomerlust” worden 11 percelen met stacaravans verhuurd op seizoensbasis van 1 april tot 1 oktober.

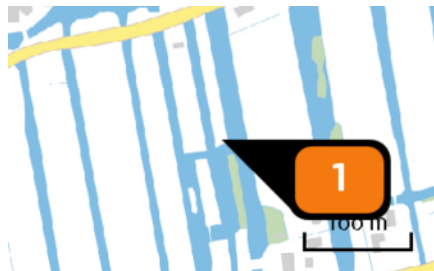
Naam Stacaravan 1  
Locatie (X,Y) 118620, 462373  
Uitstoothoogte 4,0 m  
Warmteinhoud 0,000 MW  
Temporele variatie Continue emissie  
NOx < 1 kg/j

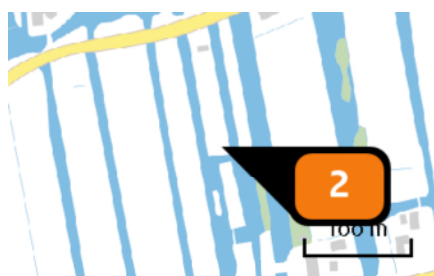
Naam Stacaravan 2  
Locatie (X,Y) 118598, 462370  
Uitstoothoogte 4,0 m  
Warmteinhoud 0,000 MW  
Temporele variatie Continue emissie  
NOx < 1 kg/j

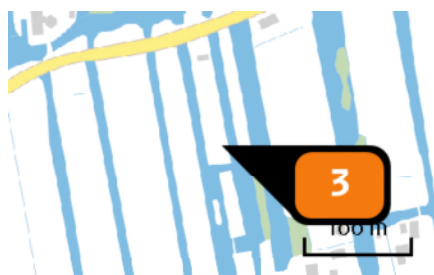
Naam Stacaravan 3  
Locatie (X,Y) 118597, 462379  
Uitstoothoogte 4,0 m  
Warmteinhoud 0,000 MW  
Temporele variatie Continue emissie  
NOx < 1 kg/j

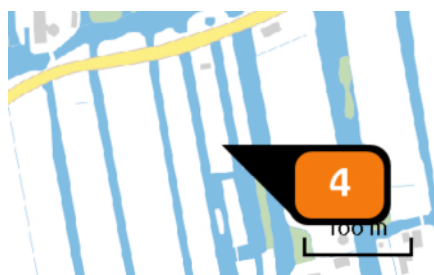
Naam Stacaravan 4  
Locatie (X,Y) 118595, 462387  
Uitstoothoogte 4,0 m  
Warmteinhoud 0,000 MW  
Temporele variatie Continue emissie  
NOx < 1 kg/j
