Het betreft een bestemmingsplan voor het saneren van de camping en het bouwen van een reguliere woning in plaats van de toegestane bedrijfswoning.

# Bestemmingsplan Bosweg 1A, Woerdense Verlaat

# **Bestemmingsplan Bosweg 1A, 3651 LV Woerdense Verlaat**

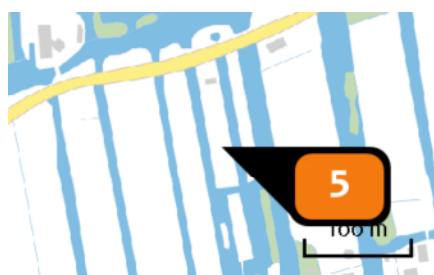
Naam Stacaravan 5  
Locatie (X,Y) 118590, 462399  
Uitstoothoogte 4,0 m  
Warmteinhoud 0,000 MW  
Temporele variatie Continue emissie  
NOx < 1 kg/j

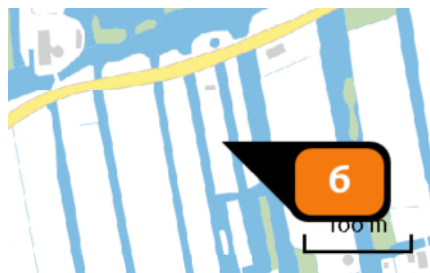
Naam Stacaravan 6  
Locatie (X,Y) 118591, 462409  
Uitstoothoogte 4,0 m  
Warmteinhoud 0,000 MW  
Temporele variatie Continue emissie  
NOx < 1 kg/j

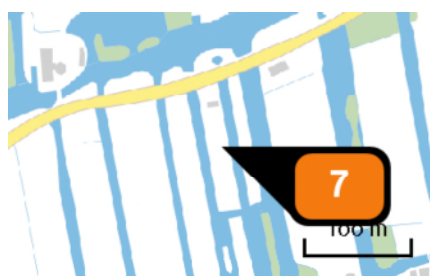
Naam Stacaravan 7  
Locatie (X,Y) 118588, 462421  
Uitstoothoogte 4,0 m  
Warmteinhoud 0,000 MW  
Temporele variatie Continue emissie  
NOx < 1 kg/j

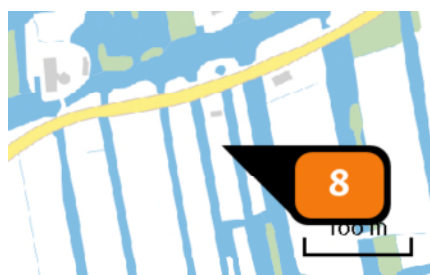
Naam Stacaravan 8  
Locatie (X,Y) 118585, 462432  
Uitstoothoogte 4,0 m  
Warmteinhoud 0,000 MW  
Temporele variatie Continue emissie  
NOx < 1 kg/j

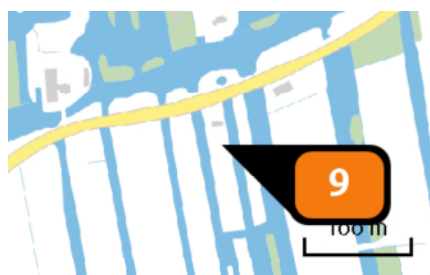
Naam Stacaravan 9  
Locatie (X,Y) 118584, 462442  
Uitstoothoogte 4,0 m  
Warmteinhoud 0,000 MW  
Temporele variatie Continue emissie  
NOx < 1 kg/j

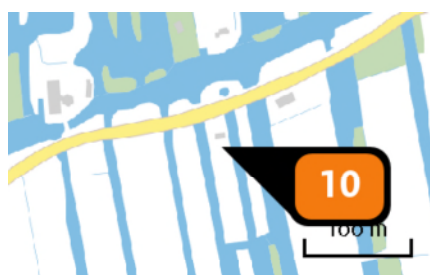
Naam Stacaravan 10  
Locatie (X,Y) 118582, 462451  
Uitstoothoogte 1,0 m  
Warmteinhoud 0,000 MW  
Temporele variatie Continue emissie  
NOx < 1 kg/j

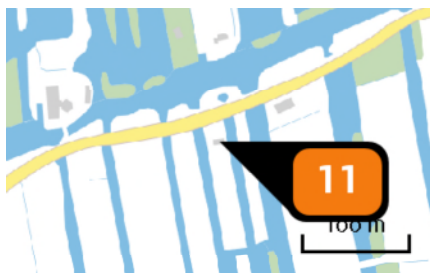
Naam Stacaravan 11  
Locatie (X,Y) 118580, 462461  
Uitstoothoogte 1,0 m  
Warmteinhoud 0,000 MW  
Temporele variatie Continue emissie  
NOx < 1 kg/j

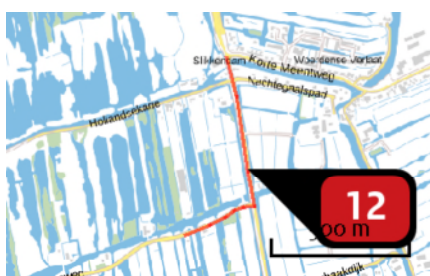
Naam Verkeersroute  
Locatie (X,Y) 118796, 462724  
NOx 2,17 kg/j  
NH3 < 1 kg/j

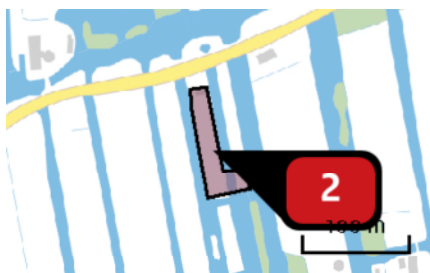
Naam  
Locatie (X,Y)  
NOx  
NH3

Mobiele werktuigen  
118592, 462406  
8,47 kg/j  
< 1 kg/j

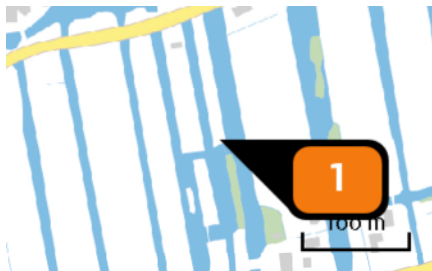
Naam  
Locatie (X,Y)  
Uitstoothoogte  
Warmteinhoud  
Temporele variatie  
NOx

Stacaravan 1  
118620, 462373  
4,0 m  
0,000 MW  
Continue emissie  
< 1 kg/j

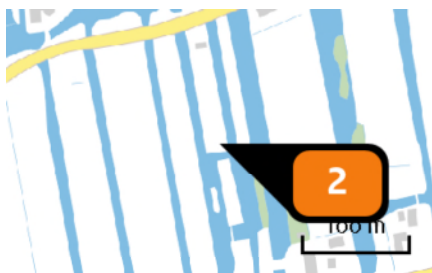
Naam  
Locatie (X,Y)  
Uitstoothoogte  
Warmteinhoud  
Temporele variatie  
NOx

Stacaravan 2  
118598, 462370  
4,0 m  
0,000 MW  
Continue emissie  
< 1 kg/j

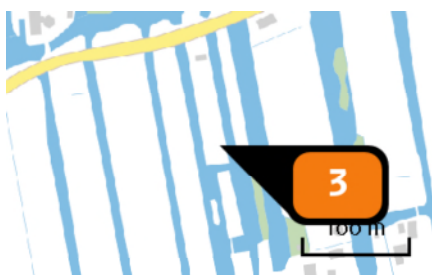
Naam  
Locatie (X,Y)  
Uitstoothoogte  
Warmteinhoud  
Temporele variatie  
NOx

Stacaravan 3  
118597, 462379  
4,0 m  
0,000 MW  
Continue emissie  
< 1 kg/j

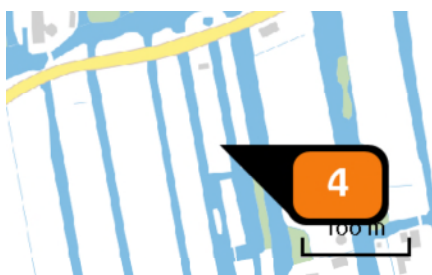
Naam  
Locatie (X,Y)  
Uitstoothoogte  
Warmteinhoud  
Temporele variatie  
NOx

Stacaravan 4  
118595, 462387  
4,0 m  
0,000 MW  
Continue emissie  
< 1 kg/j

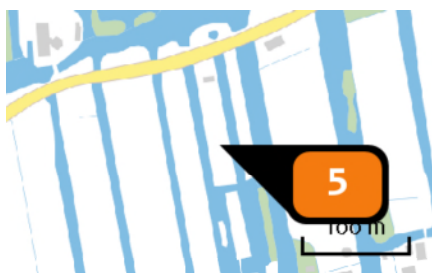
Naam  
Locatie (X,Y)  
Uitstoothoogte  
Warmteinhoud  
Temporele variatie  
NOx

Stacaravan 5  
118590, 462399  
4,0 m  
0,000 MW  
Continue emissie  
< 1 kg/j

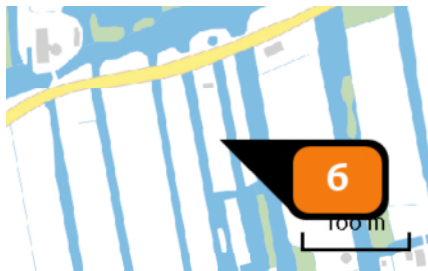
Naam Stacaravan 6  
Locatie (X,Y) 118591, 462409  
Uitstoothoogte 4,0 m  
Warmteinhoud 0,000 MW  
Temporele variatie Continue emissie  
NOx < 1 kg/j

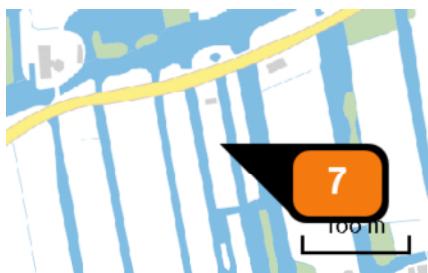
Naam Stacaravan 7  
Locatie (X,Y) 118588, 462421  
Uitstoothoogte 4,0 m  
Warmteinhoud 0,000 MW  
Temporele variatie Continue emissie  
NOx < 1 kg/j

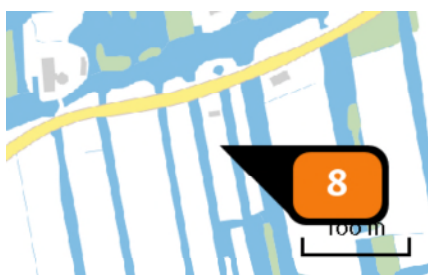
Naam Stacaravan 8  
Locatie (X,Y) 118585, 462432  
Uitstoothoogte 4,0 m  
Warmteinhoud 0,000 MW  
Temporele variatie Continue emissie  
NOx < 1 kg/j

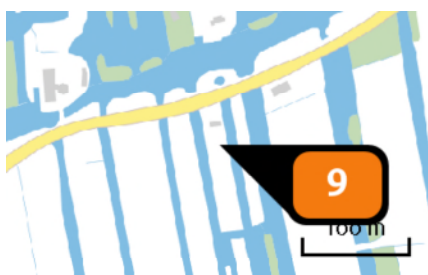
Naam Stacaravan 9  
Locatie (X,Y) 118584, 462442  
Uitstoothoogte 4,0 m  
Warmteinhoud 0,000 MW  
Temporele variatie Continue emissie  
NOx < 1 kg/j

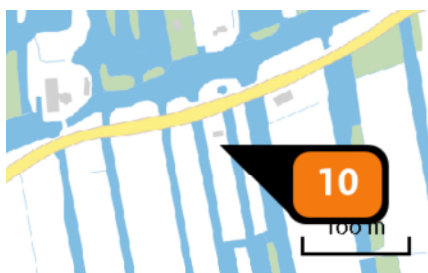
Naam Stacaravan 10  
Locatie (X,Y) 118582, 462451  
Uitstoothoogte 1,0 m  
Warmteinhoud 0,000 MW  
Temporele variatie Continue emissie  
NOx < 1 kg/j

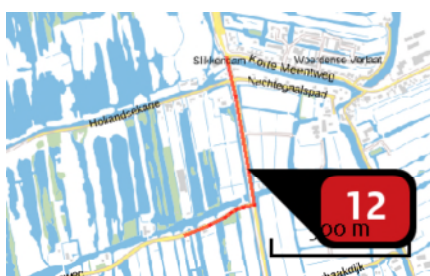
Naam Verkeersroute  
Locatie (X,Y) 118796, 462725  
NOx 2,16 kg/j  
NH3 < 1 kg/j

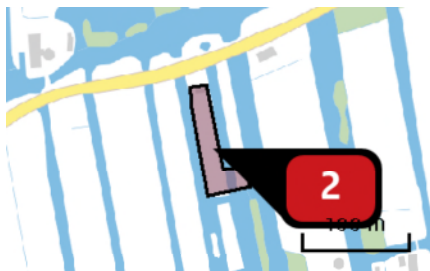
Naam  
Locatie (X,Y)  
NOx  
NH3

Mobiele werktuigen  
118592, 462406  
8,47 kg/j  
< 1 kg/j
