## **Verkennend bodem- en asbestonderzoek**

Achelerweg 4 te Heek,  
Valkenburg aan de Geul

Rapportnummer: E224146.006/HWO

Datum: 27 maart 2023

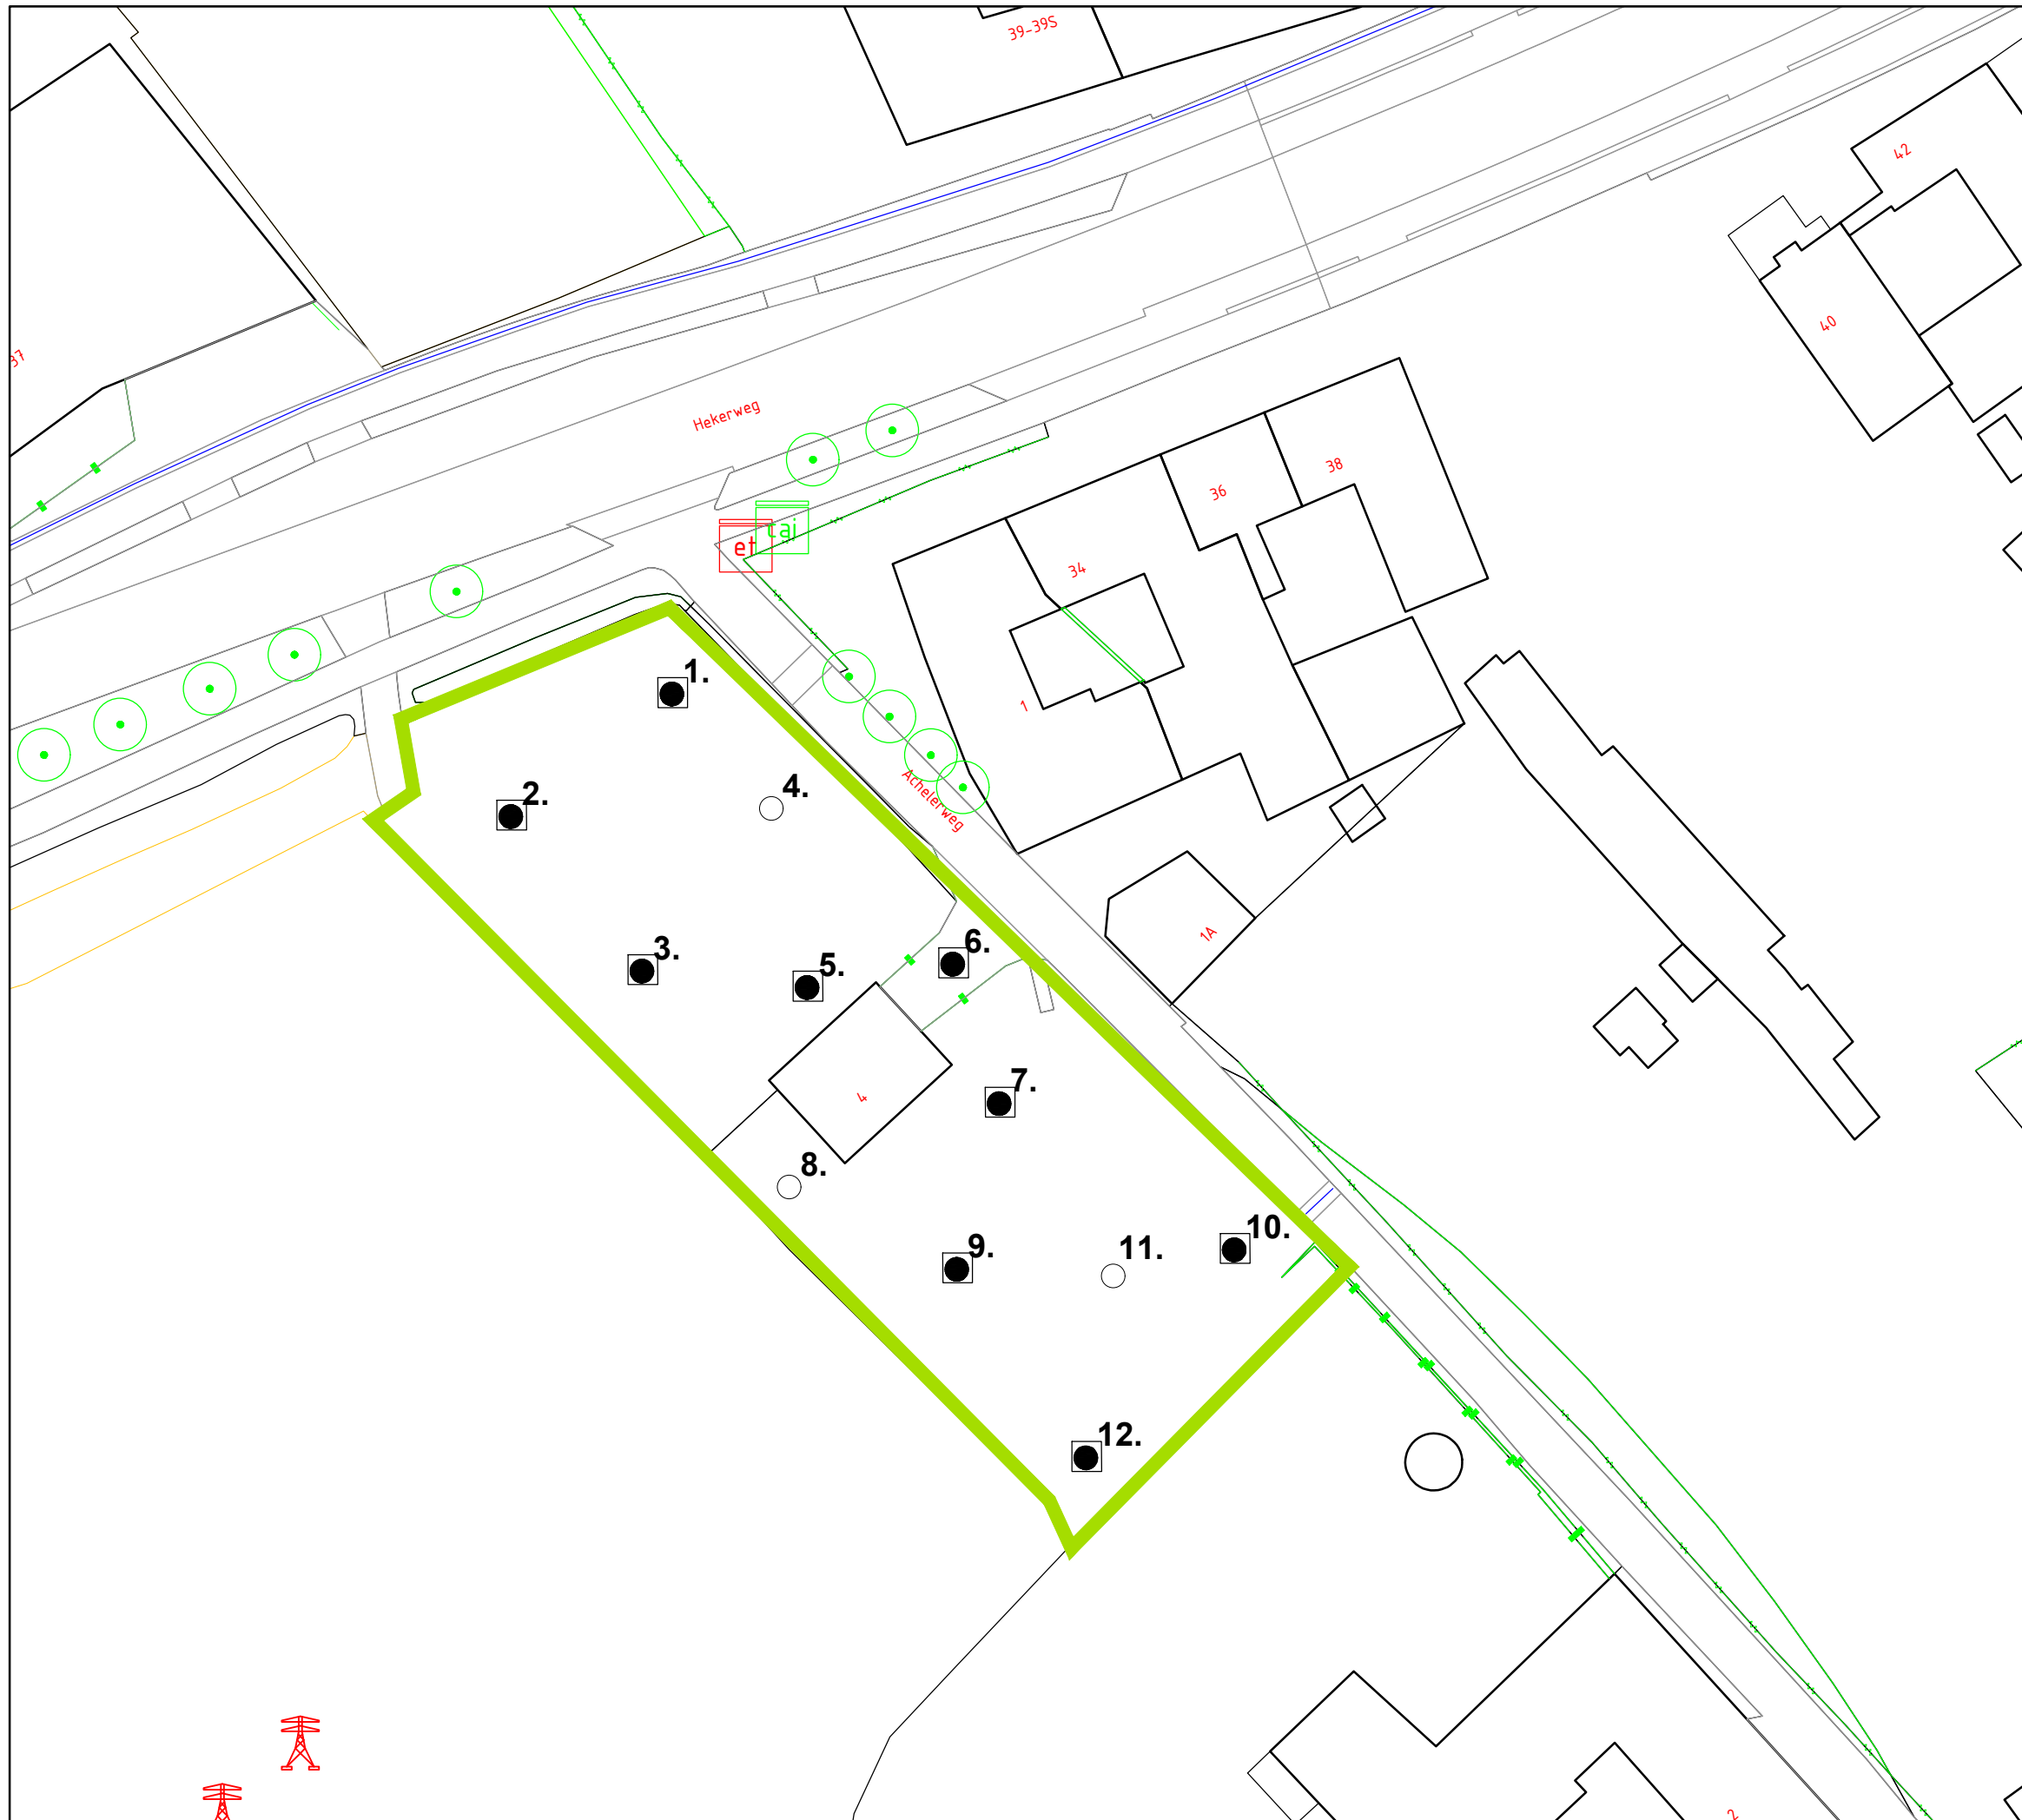
**Bijlage 2**  
**Situatie onderzoekslocatie**  
**met ligging boorpunten**

De boringen in combinatie met de inspectiegaten voor het asbestonderzoek zijn met behulp van een edelmanboor en een spade op 22 februari 2023 gemaakt. In bijlage 2 is een overzicht van de geplaatste boringen met asbestinspectiegaten opgenomen. De beschrijvingen van de boorprofielen staan in bijlage 3 vermeld.
