# Onderzoek naar het functioneren van Waterpasserende verhardingen in de gemeente Rotterdam

Werkgroep WPV

juni 2020

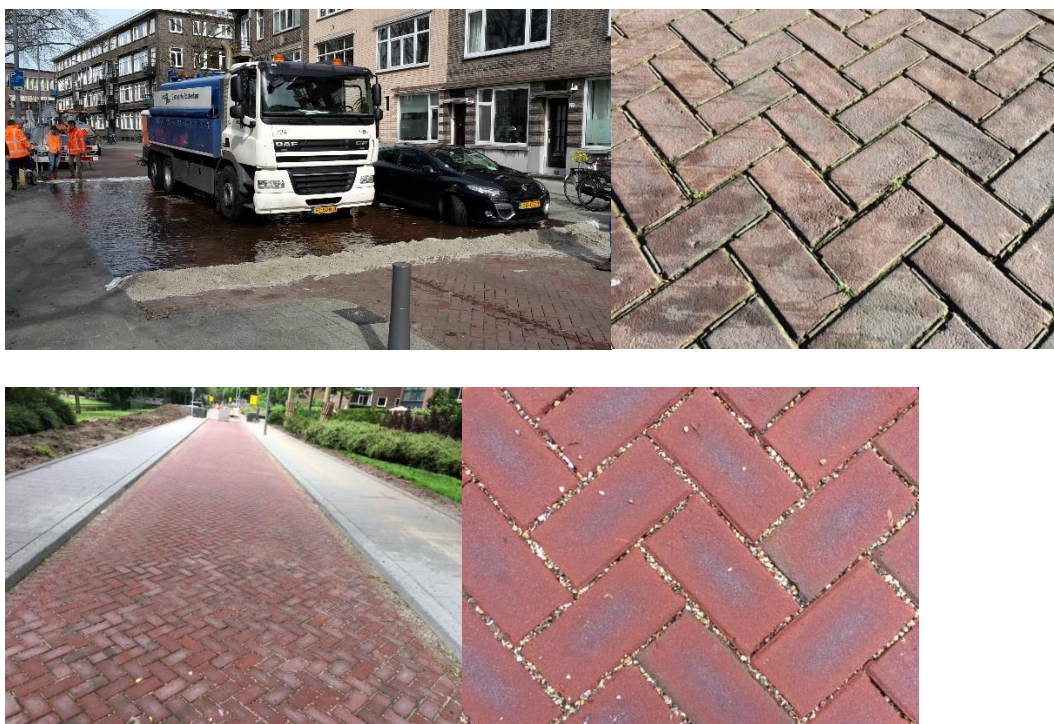
figuur 6: Reiniging WPV's

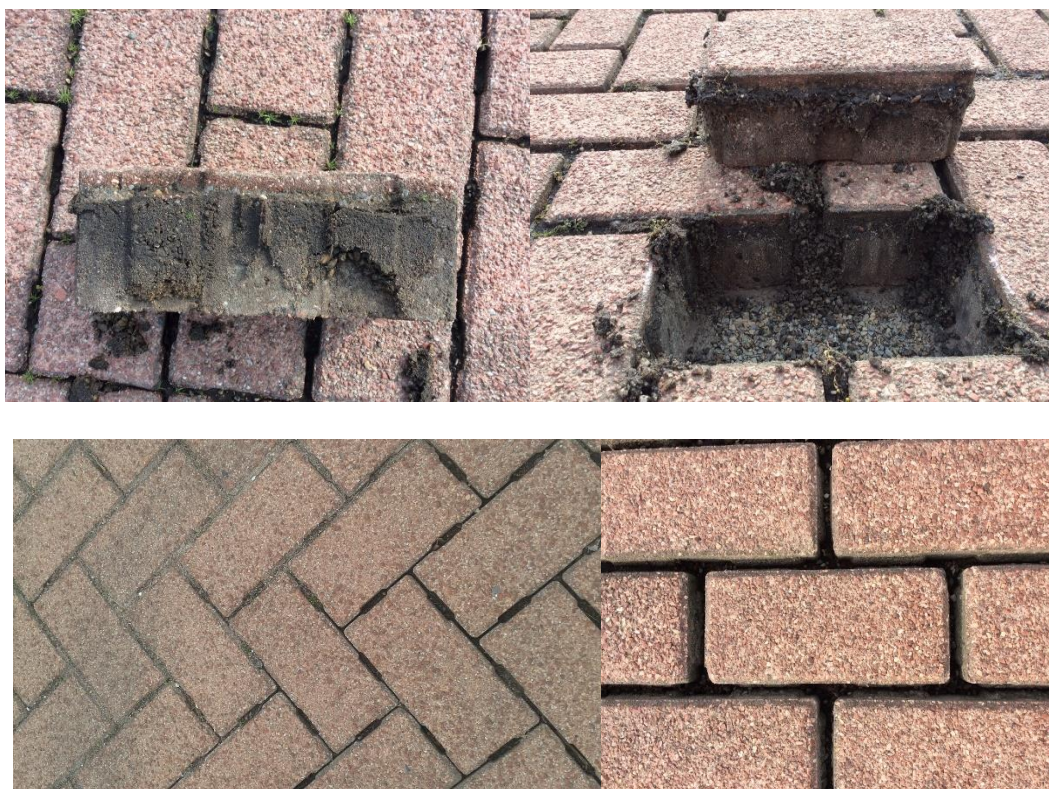
figuur 7: Reiniging WPV's: Voorbeelden van een slecht (links) en een goed resultaat (rechts)

Het resultaat is visueel beoordeeld. Er was sprake van een zeer wisselend resultaat, de ene locatie was niet te reinigen en de tweede is wel zodanig gereinigd dat de voegen visueel schoon waren. Onderstaand enkele beelden van het resultaat.

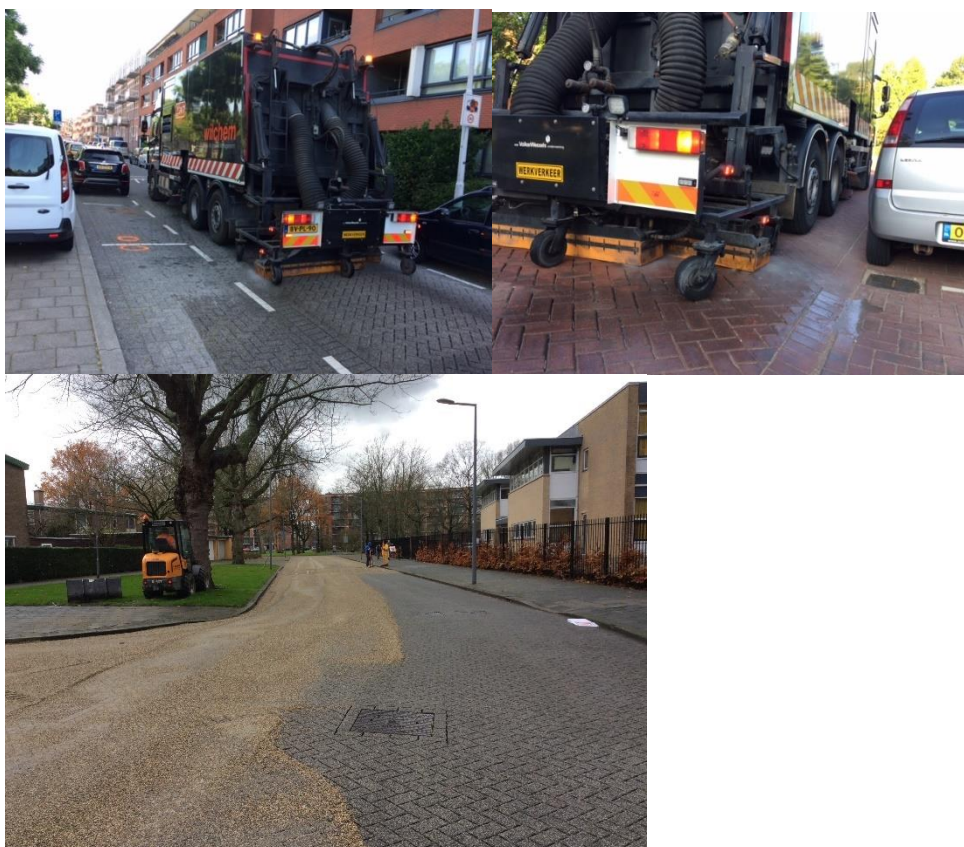
Opnieuw aanbrengen split  
figuur 9: Reiniging

- Vanwege de omvang van de machine zijn de parkeervakken nog steeds niet of nauwelijks te reinigen.
- Hoge kosten (€ 8,- per m<sup>2</sup>) en lange benodigde tijd door de inzet van 3 wagens en herhaaldelijk reinigen alvorens het resultaat acceptabel was.

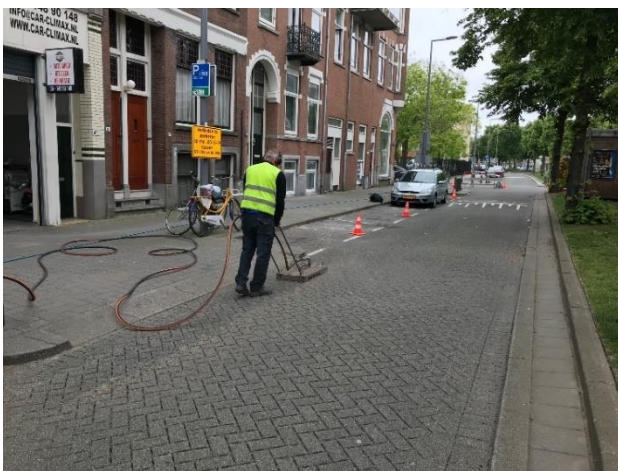
figuur 10: Uitvoering van de reiniging met luchtdruk.

Bij deze methode wordt de voeg met perslucht leeg gespoten, waarna het materiaal wordt opgezogen.

De uitkomsten van een uitgevoerde pilot geeft veel vertrouwen. De voegen zijn leeg en de straatlaag is zichtbaar. De prijs is goed en de overlast voor de omgeving is niet groot. Hele grote afzettingen zijn niet nodig, in noodgevallen kan het verkeer erlangs. Nadeel is dat de snelheid van reinigen laag is.

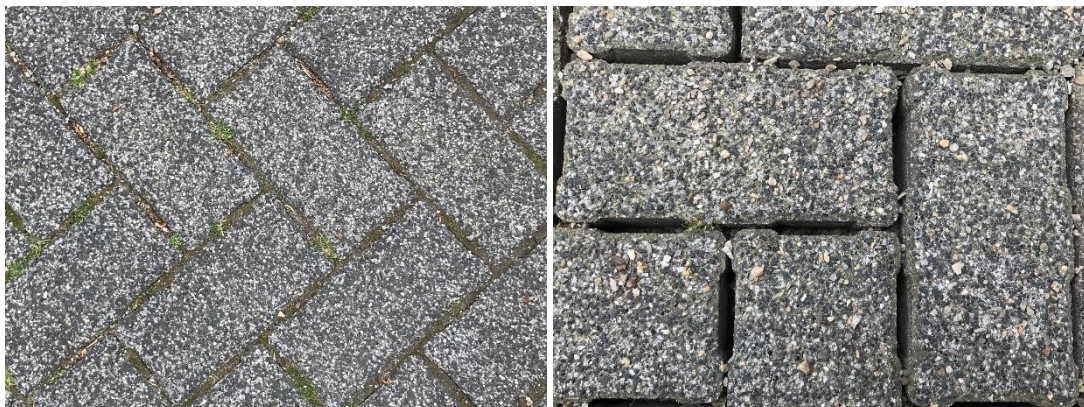
De stenen voor en na reiniging.  
figuur 11

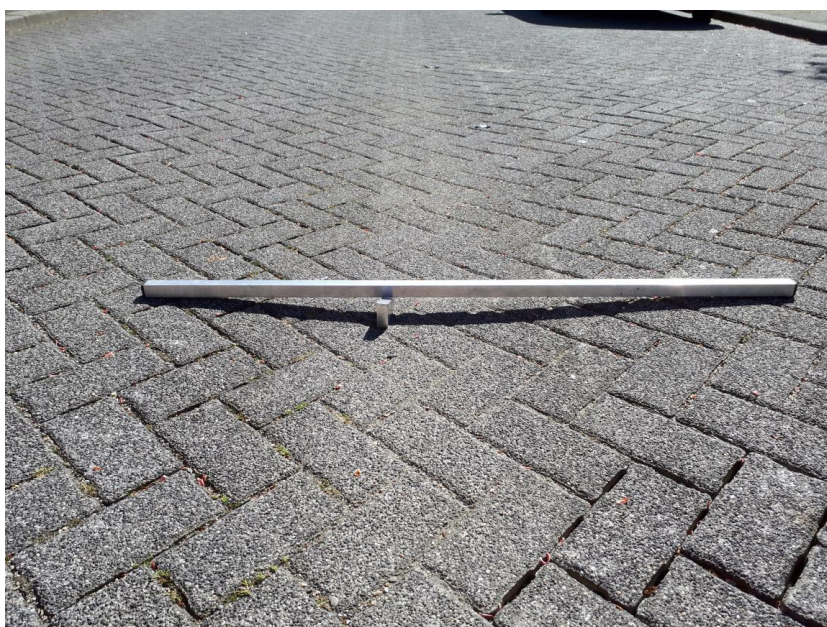
Figuur 22. Spoorvormingsmeting met 1m rei

In december 2016 en maart 2019, dus met een tussenpoos van 26 maanden<sup>4</sup> is met een 1 meter lange rei de spoorvorming in de 16 straten in Zuidwijk gemeten. In figuur 22 wordt het principe van de meting getoond.

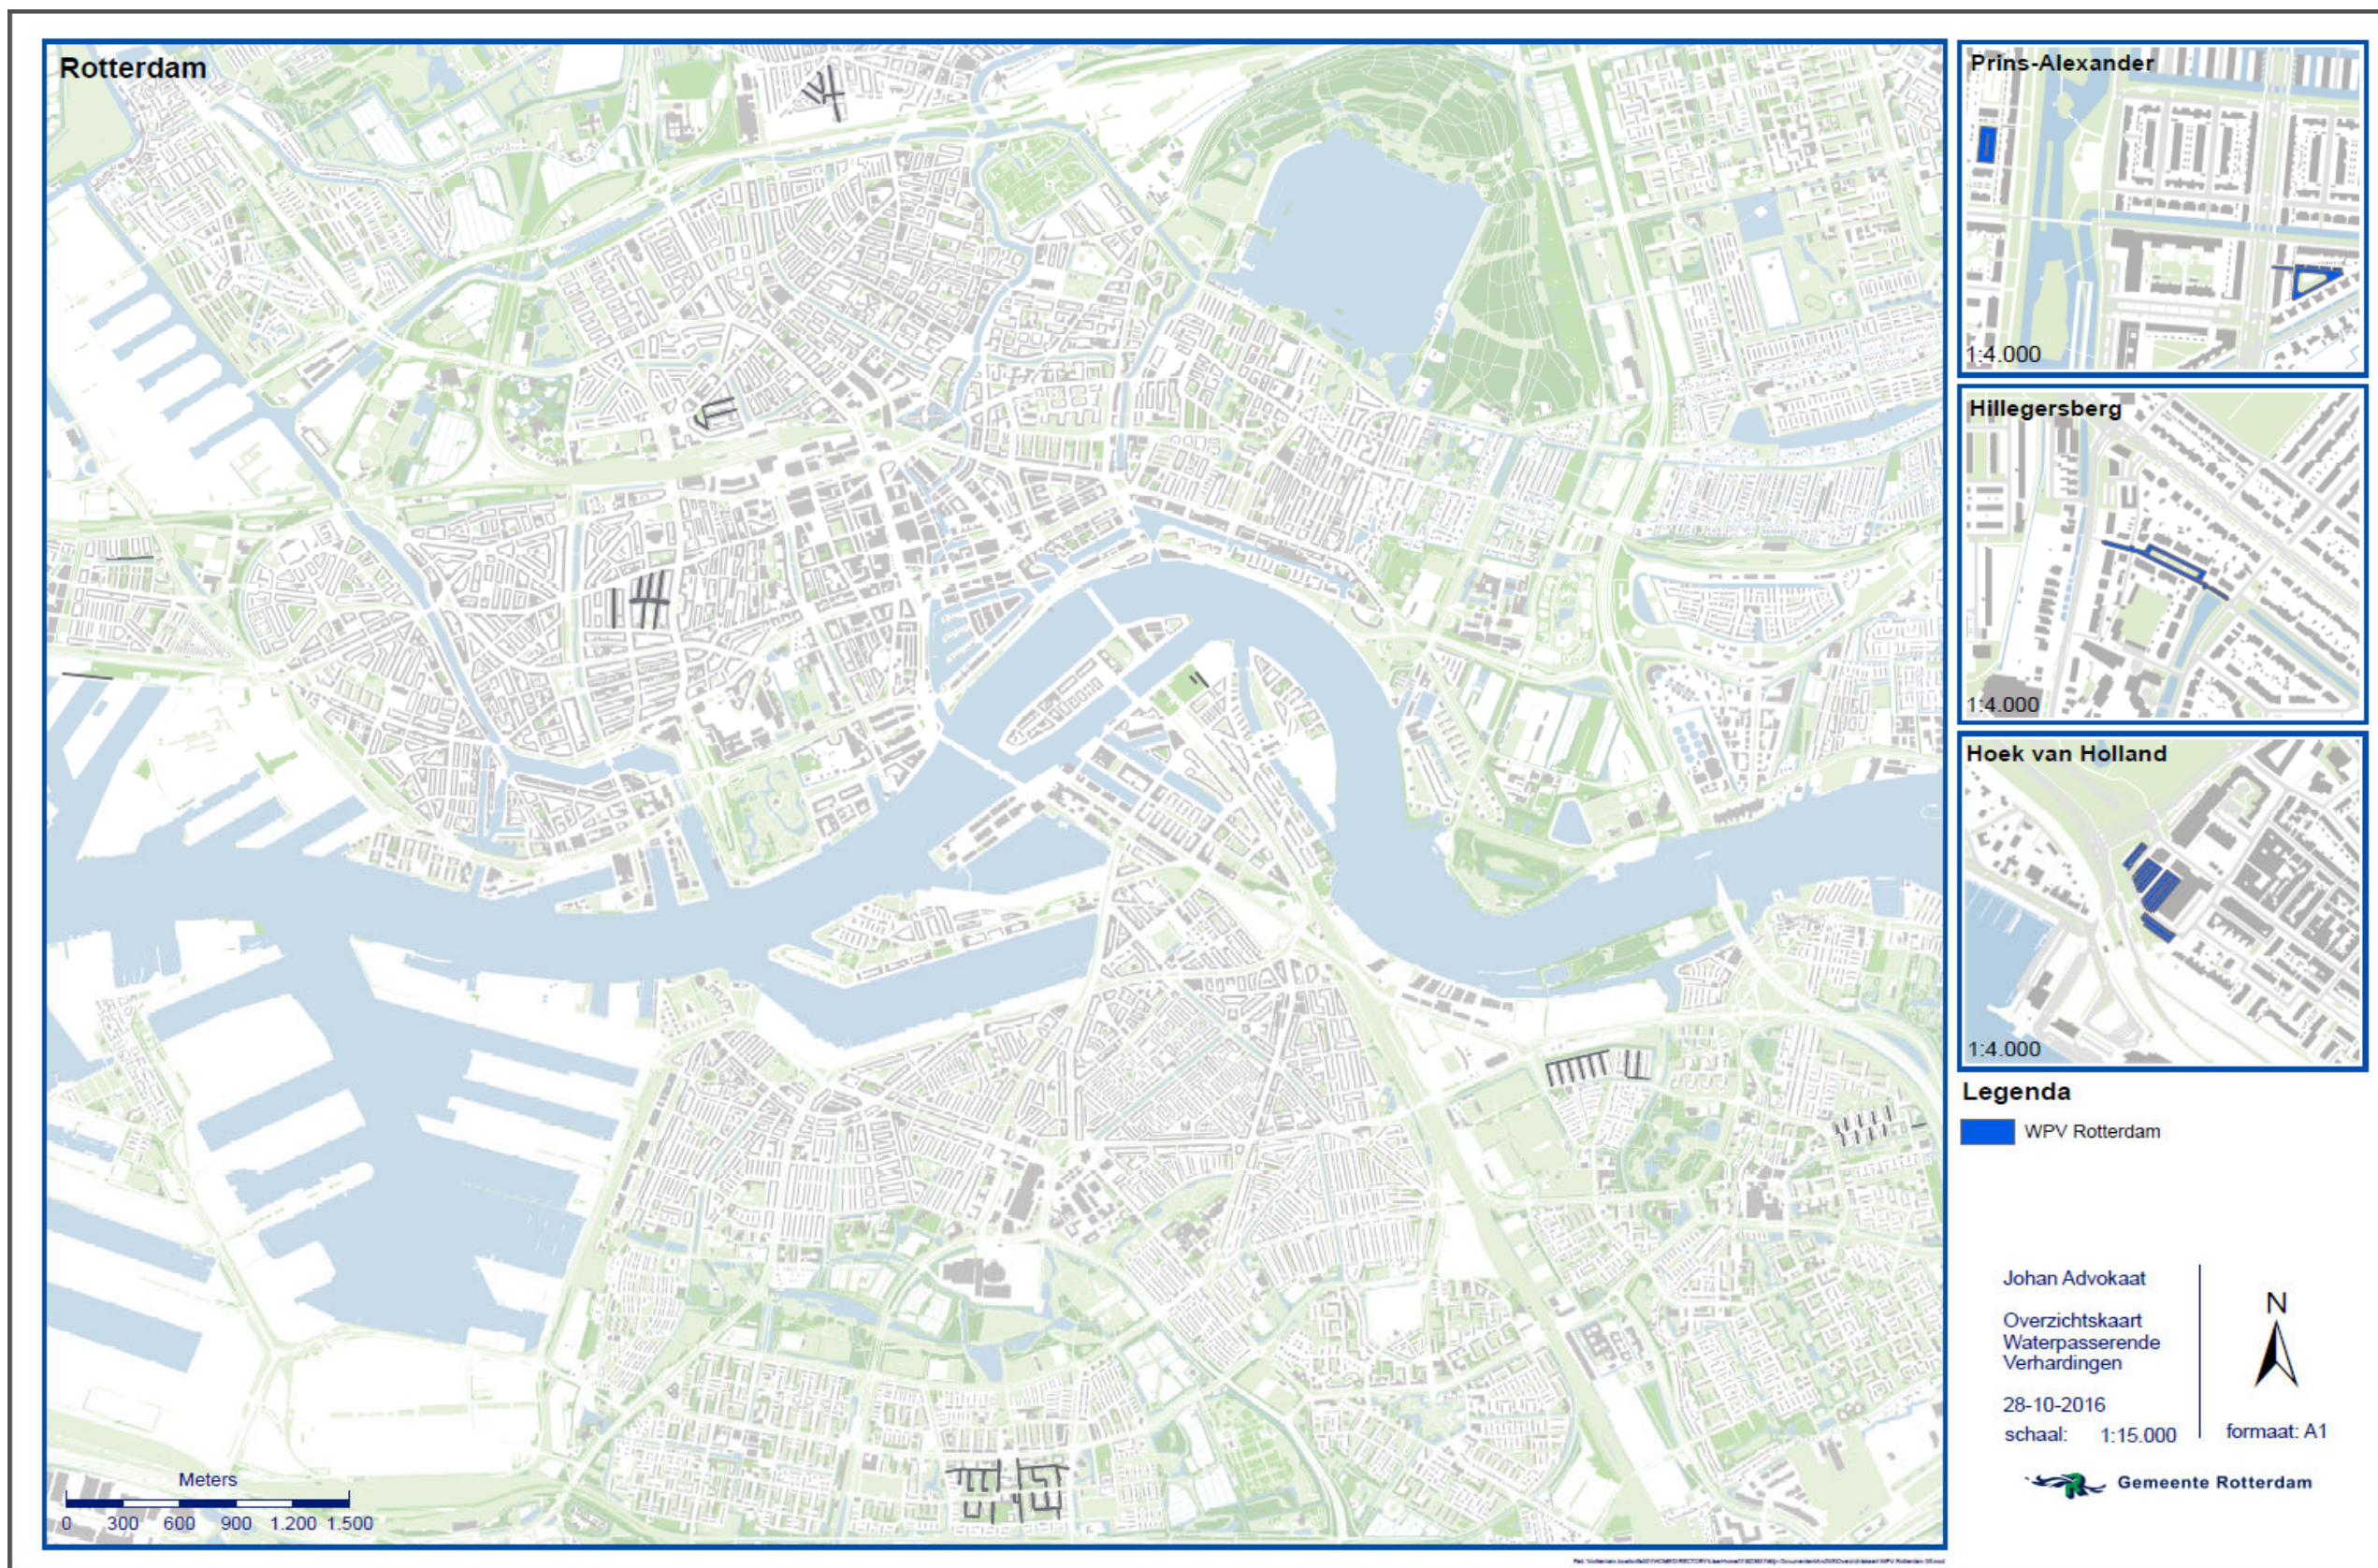
## Bijlage 2 overzichtskaart WPV's

- Locaties:**
- M4H - Marconistraat (LoS)
  - Centrum - Hoevebuurt
  - Charlois - Schoonegge
  - Delfshaven - Middelland
  - Feijenoord - Hefkwartier
  - Hillegersberg/Schiebroek - Noord
  - Hillegersberg/Schiebroek - Zuid
  - Hoek van Holland - Dorp
  - IJsselmonde - Sportdorp
  - IJsselmonde - Tuinenhoven
  - Nesselande - Ibizahof
  - Nesselande - Nelly van Moorselhof
  - Oud Mathenesse - Hoekersingel

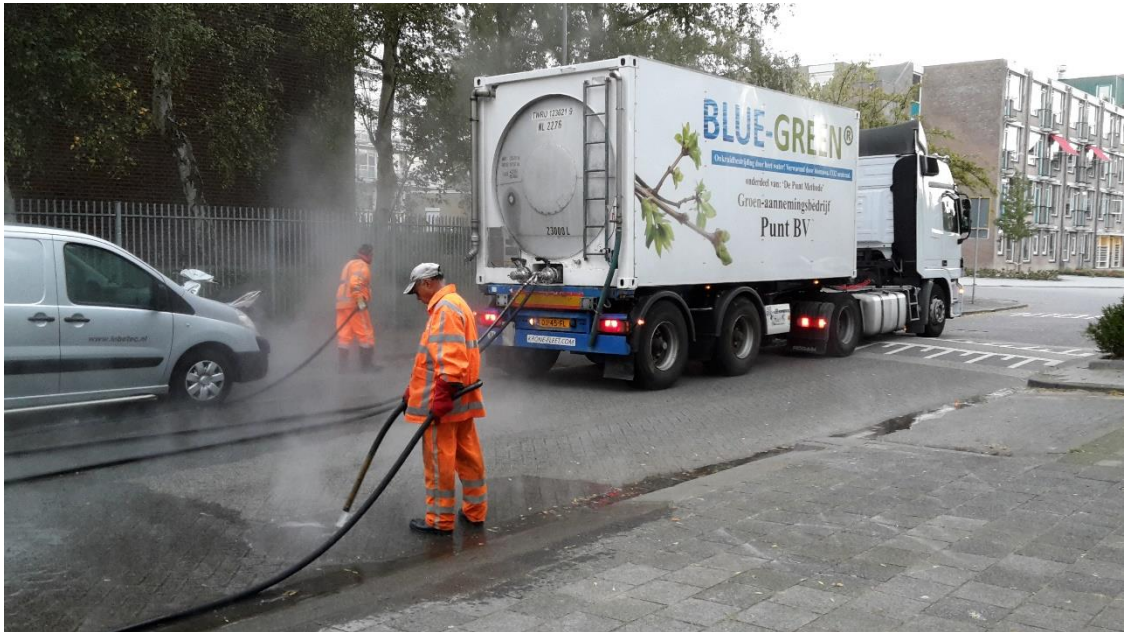
Foto 1: Het besproeien van de weg met heet water

De test met heet water is uitgevoerd op de Luntershoek in Rotterdam Charlois. De voegen zijn bij aanleg in 2013 gevuld met split 2/6. Gedurende de test is een wegvak besproeid met heet (kokend) water, om mossen en onkruidgroei in de waterpasserende verharding te doden. Het water is onder atmosferische druk op het wegvak gespreid; dus niet met hoge druk. De dag na het besproeien is het wegvak geschouwd. Zie de foto's hieronder voor een impressie van de uitgevoerde testen.

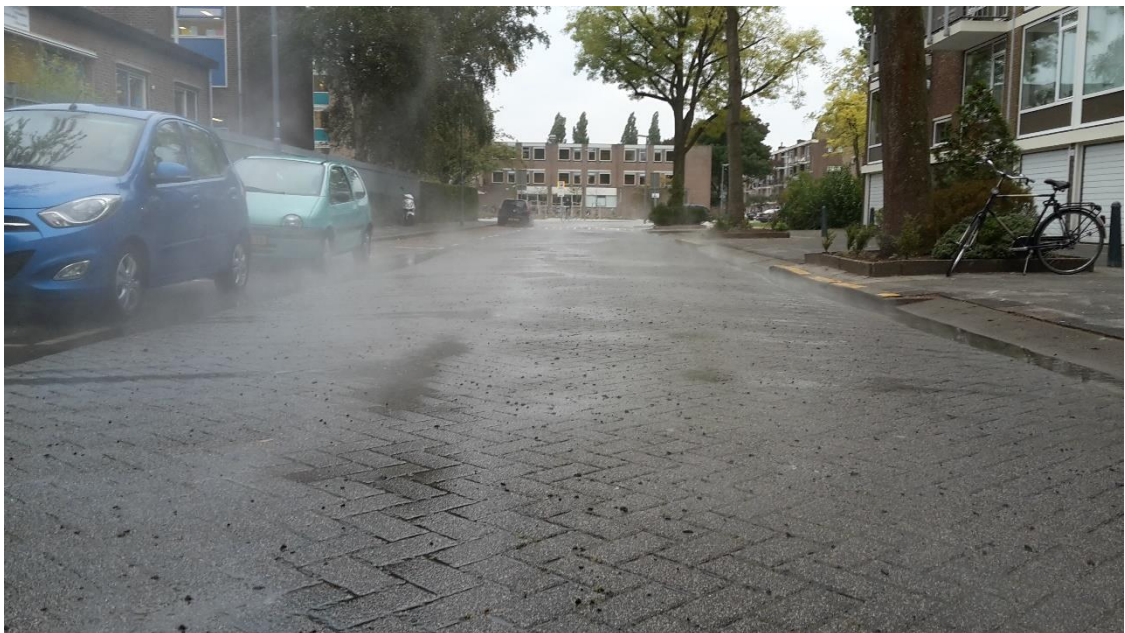
Foto 2: Het wegvak direct na de behandeling met heet water

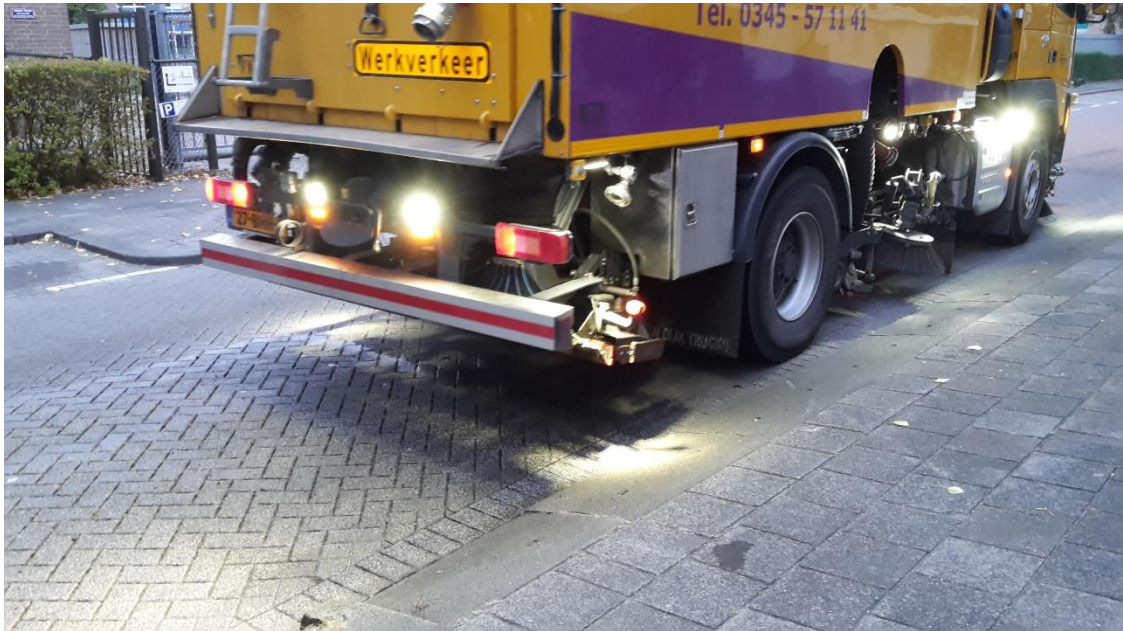
Foto 3: Het reinigen van het wegvak met een ZOAB cleaner

De test met een ZOAB cleaner is ook uitgevoerd op de Luntershoek in Rotterdam Charlois. Gedurende deze test is met een ZOAB cleaner meerdere keren over een wegvak heen gereden en zijn de voegen gereinigd. Bij de ZOAB cleaner wordt onder hoge druk (koud) water in de voegen gespoten. Direct daarna wordt het water, inclusief het losgekomen vuil opgezogen door de reinigingsmachine. Zie de foto's hieronder voor een impressie van de uitgevoerde testen.

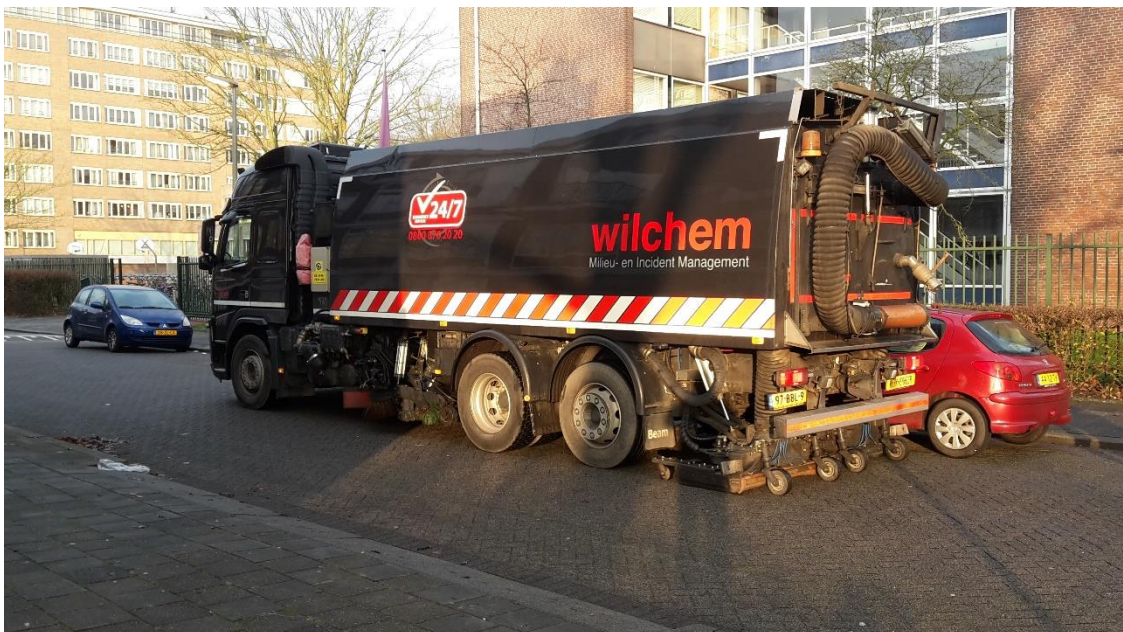
Foto 5: Het reinigen van het wegvak met een Milieu- en Incident reinigingsmachine

De test met de Milieu- en Incident reinigingsmachine is uitgevoerd op de Beumershoek in Rotterdam Charlois. Deze straat is aangelegd in 2013 en de voegen zijn gevuld met split 2/6. Gedurende deze test is met de Milieu- en Incident reinigingsmachine eenmaal over een deel van het wegvak gereden en zijn de voegen gereinigd. Met de Milieu- en Incident reinigingsmachine wordt onder hoge (onder)druk de voegvulling uit de voegen gezogen. Hierbij kan optioneel koud/heet water worden toegevoegd aan het reinigingsproces. In totaal zijn er drie testen gedaan op drie delen van het wegvak: 1 test met enkel lucht, 1 test met lucht i.c.m. koud water & 1 test met lucht i.c.m. heet water. Zie de foto's hieronder voor een impressie van de uitgevoerde testen.

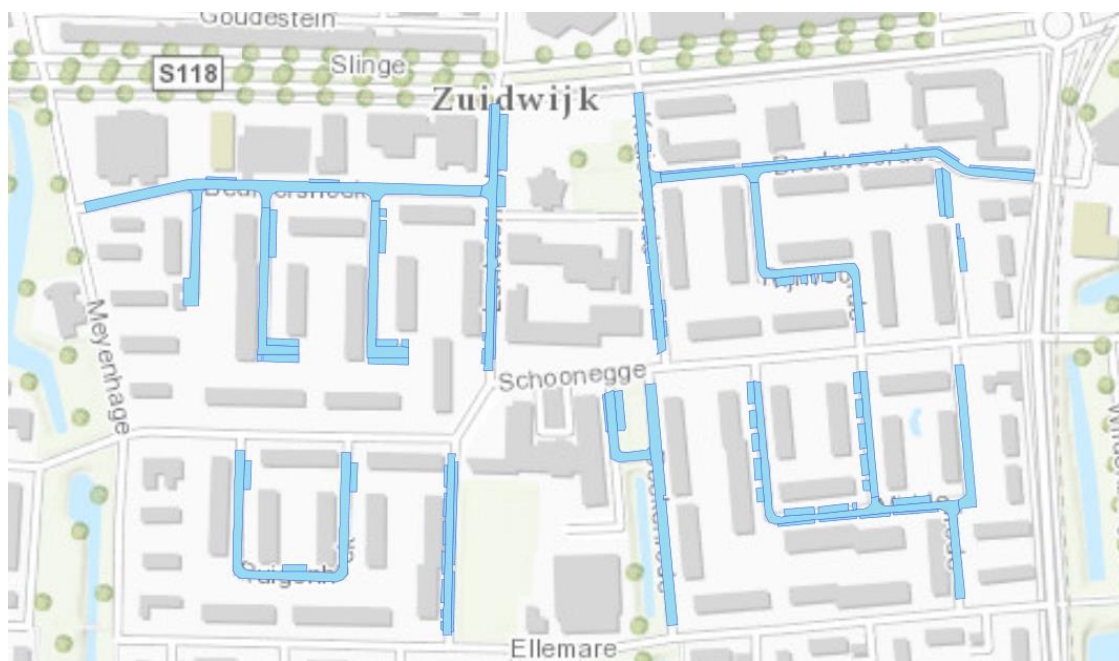
Figuur 1: Overzicht van de straten rondom de Schoonegge waar WPV zijn toegepast.

De betreffende straten liggen ten zuiden van de Slinge en concentreren zich rondom de Schoonegge. De straten zijn allen omstreeks medio 2013 aangelegd en uitgevoerd met de BSS Rotterdam 'WPV'. De constructie van de wegen verschilt per straat in onder andere: materiaal van de fundering; dikte van het zandbed en verkanting van het wegdek. Voor zover bekend zijn alle wegen ingeveegd met split 2/6. Figuur 1 hieronder geeft een overzicht van de straten waar WPV zijn toegepast.

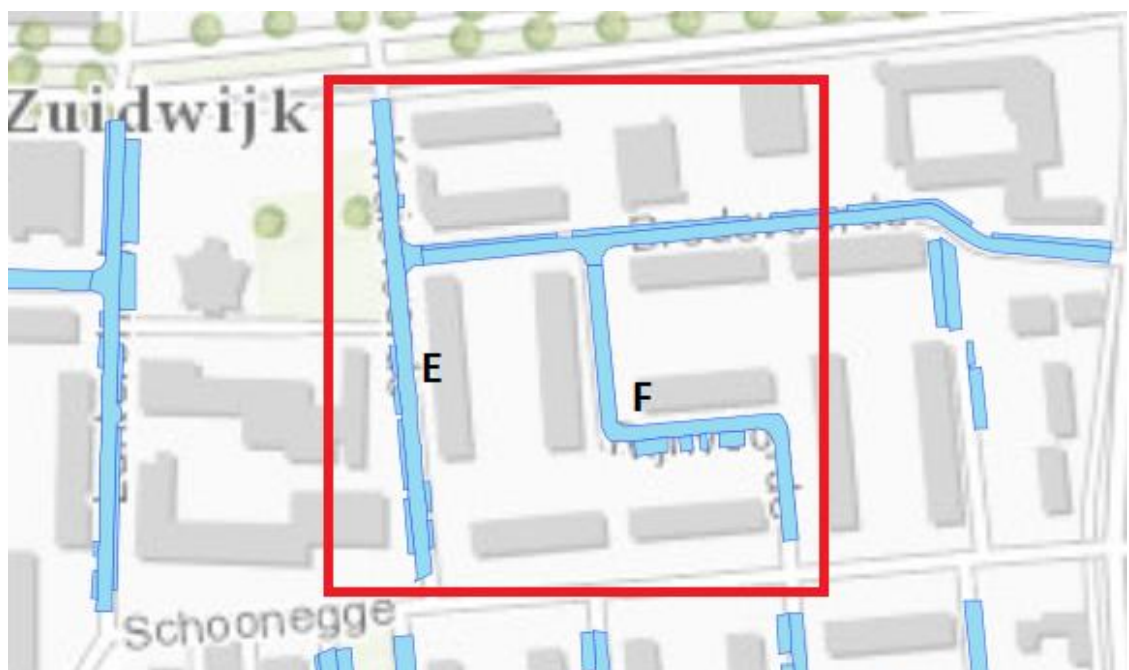
*Figuur 3: Straten met WPV ten noorden van de Schoonegge (rechter deel)*

De figuren 2 en 3 hieronder geven kort weer welke straten gereinigd moeten worden. Onder de figuren is aanvullende informatieve gegeven over de desbetreffende straten.

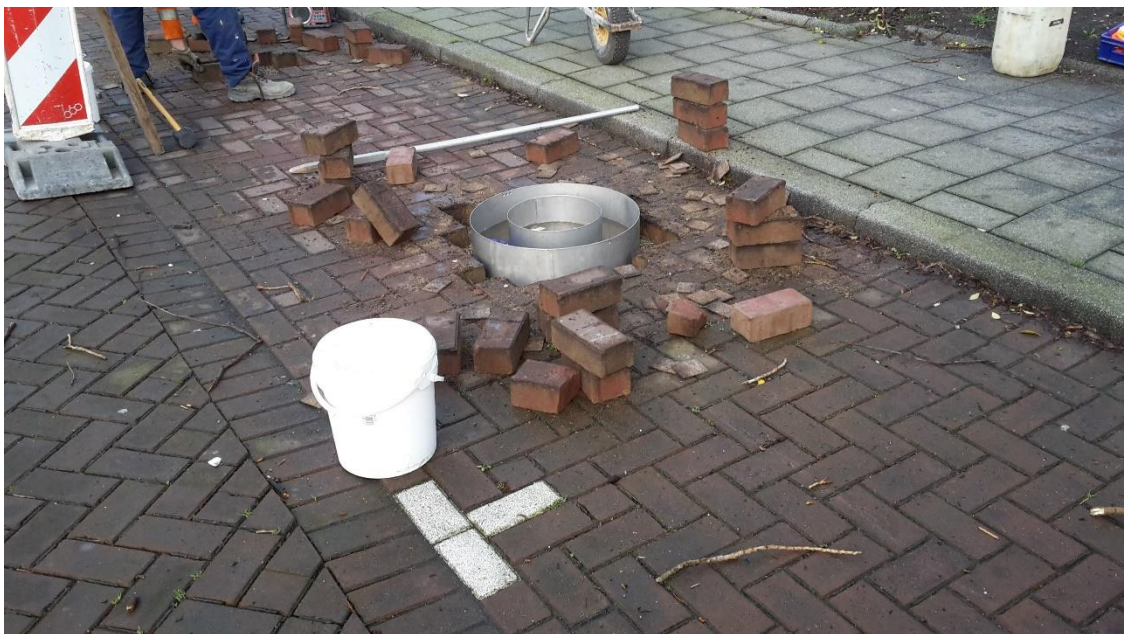
De opengebroken straat met in het wegcunet de DRI geplaatst.

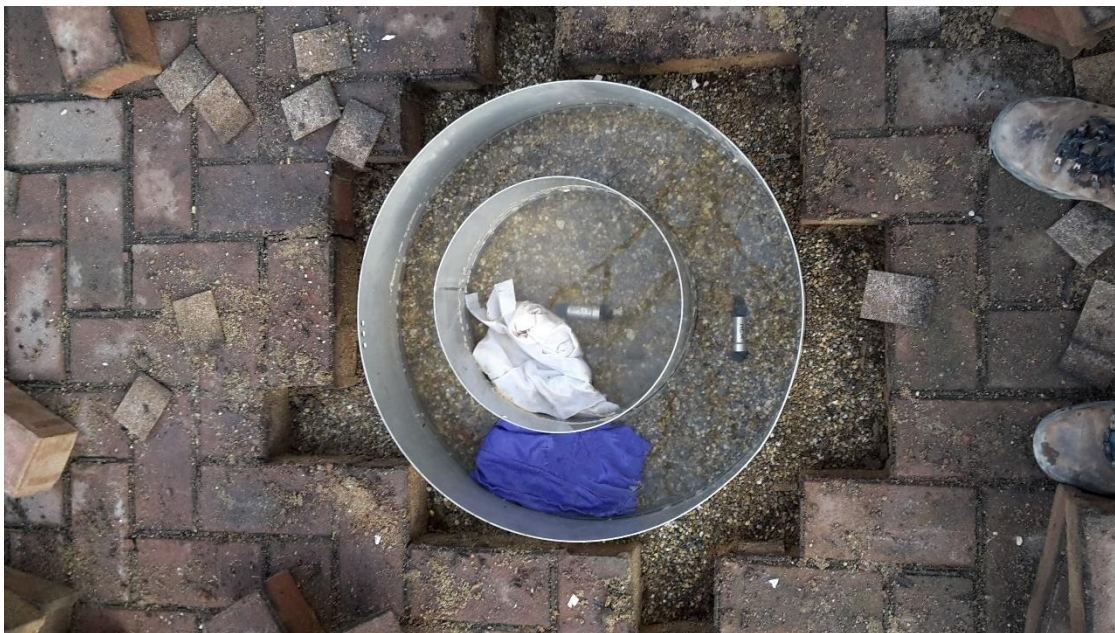
De DRI gevuld met water. In de ringen zijn de doeken en de drukmeters te zien.

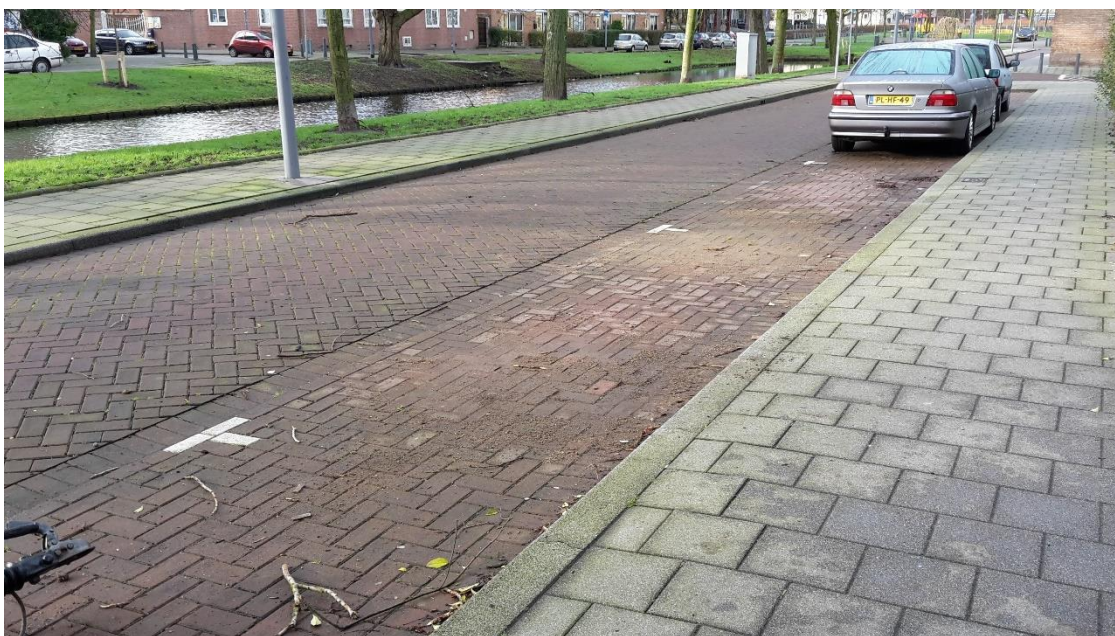
De parkeervakken waar de metingen zijn uitgevoerd. Na het meten is de straat weer hersteld.

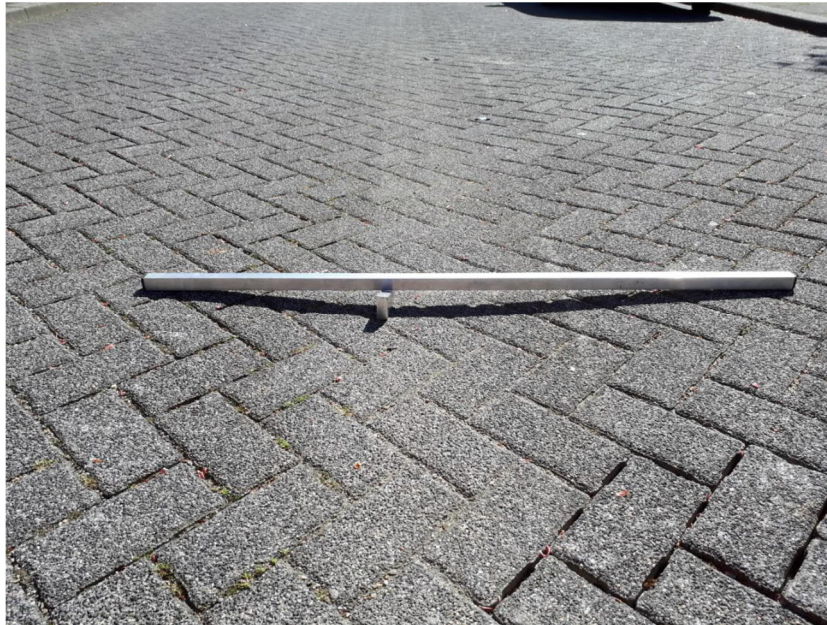
Figuur 3. Spoorvormingsmeting met 1m rei

In december 2016 en maart 2019, dus met een tussenpoos van 26 maanden<sup>4</sup> is met een 1 meter lange rei de spoorvorming in de 16 straten in Zuidwijk gemeten. In figuur 3 wordt het principe van de meting getoond.
