# RAPPORT

## Wegenbouwkundigadvies West- en Oostkanaalweg Ter Aar

Klant: Gemeente Nieuwkoop

Referentie: BJ1257-RHD-ZZ-XX-RP-Z-0005

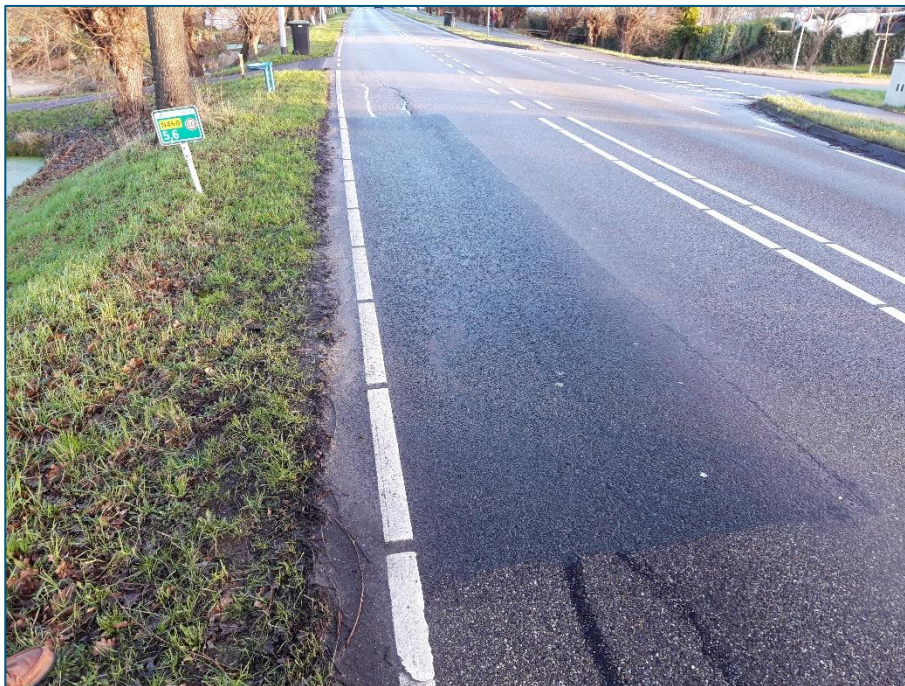
De Oostkanaalweg bestaat uit vak 1 en 2 en de rotonde. Op dit gedeelte is veel scheurvorming te zien. De scheuren zijn licht tot matig en bevinden zich in de rijsporen en de rand. Plaatselijk is ook een dwarsscheur en reparatievak aanwezig. Daarnaast is lichte en matige dwarsonvlakheid aanwezig verdeeld over de lengte.

Foto 3. Reparatievak en langsscheur Oostkanaalweg

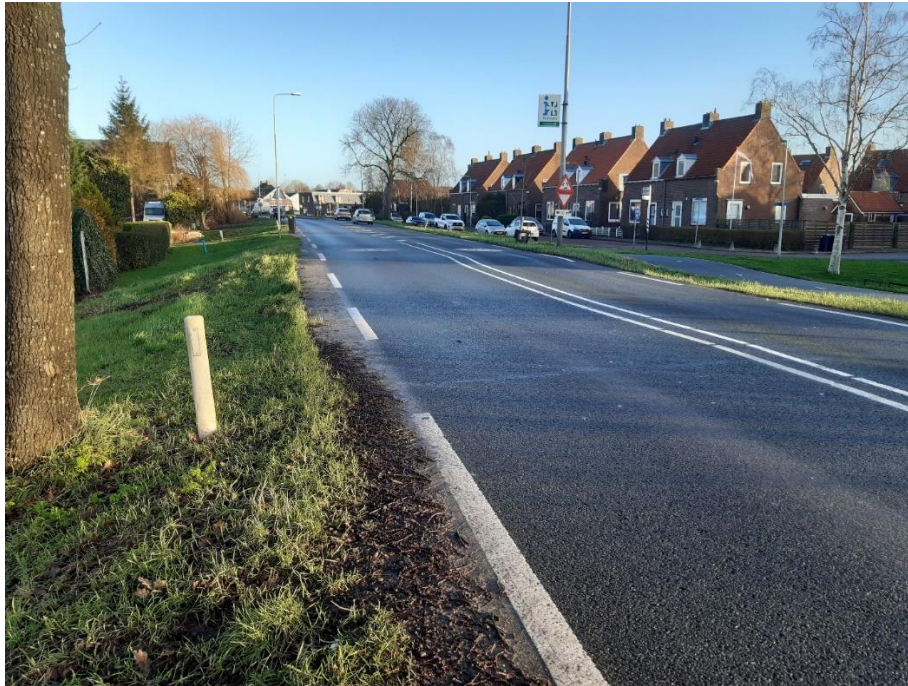
Ter hoogte van km 5,760 is een duiker onder de weg aanwezig welke zich aftekent in het asfalt. Hierdoor is na de duiker langsonvlakheid ontstaan.

Foto 4. Langsonvlakheid Oostkanaalweg

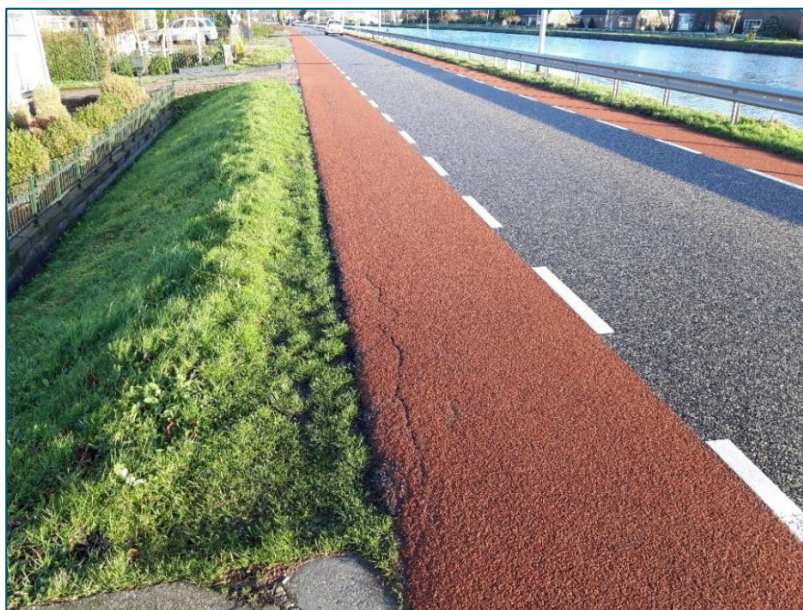
De Westkanaalweg bestaat uit vak 3 en 4. Op dit gedeelte is plaatselijk over de gehele lengte scheurvorming en randschade aanwezig. De scheurvorming is overwegend licht. De randschade is licht tot matig en plaatselijk ernstig. De vlakheid is goed.

Foto 5. Scheurvorming en randschade Westkanaalweg

Daarnaast is er verdeeld over de overige vakken (dwars)scheuren, randschade en dwarsonvlakheid aanwezig. De restlevensduur van deze vakken is >20 jaar. Het onderhoud kan bestaan uit klein onderhoud. Het onderhoud bestaat uit plaatselijk frezen en inlagen op circa 15% van het oppervlak. Omdat er scheurvorming in het asfalt aanwezig is wordt geadviseerd een asfaltwapening toe te passen op de locaties met scheuren.

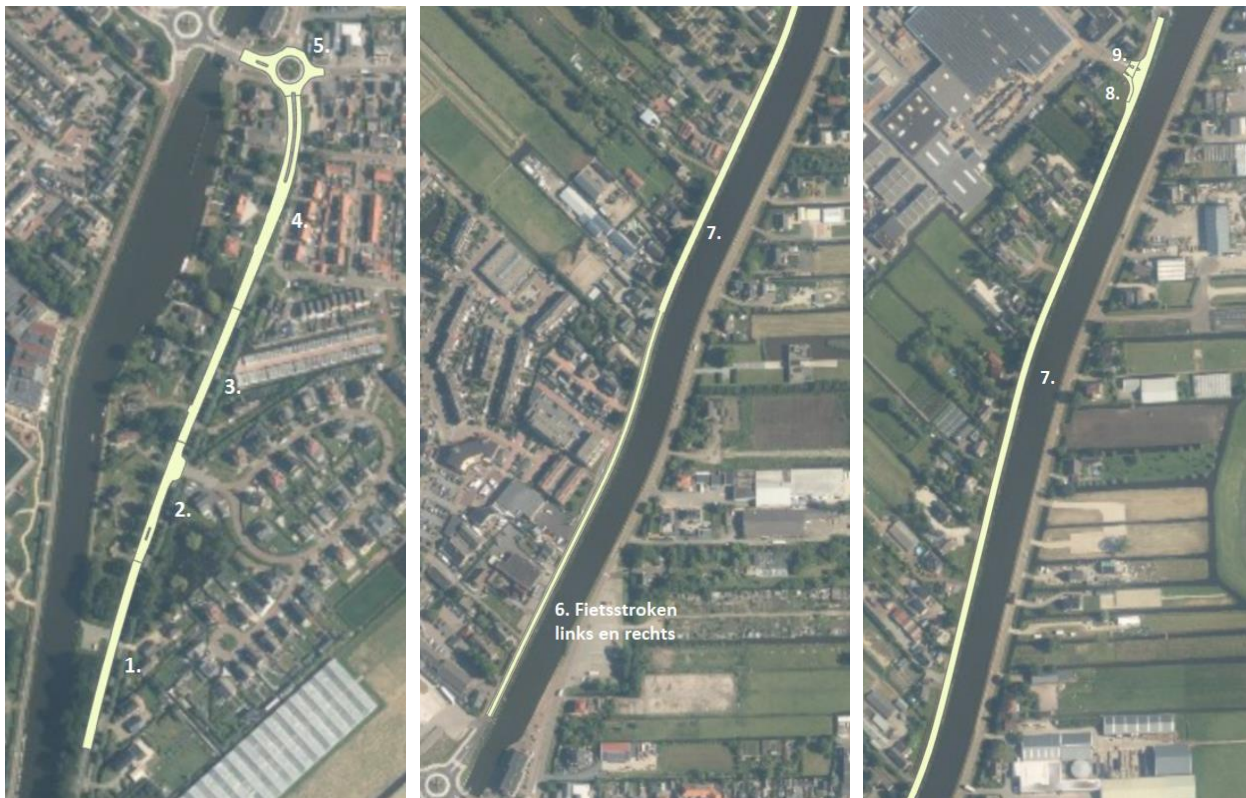
Bij de visuele inspectie zijn ook de onderzoeksvakken bepaald voor het asfaltonderzoek. In figuur 5 zijn de onderzoeksvakken aangegeven.

Figuur 5 Wegvakken asfaltonderzoek

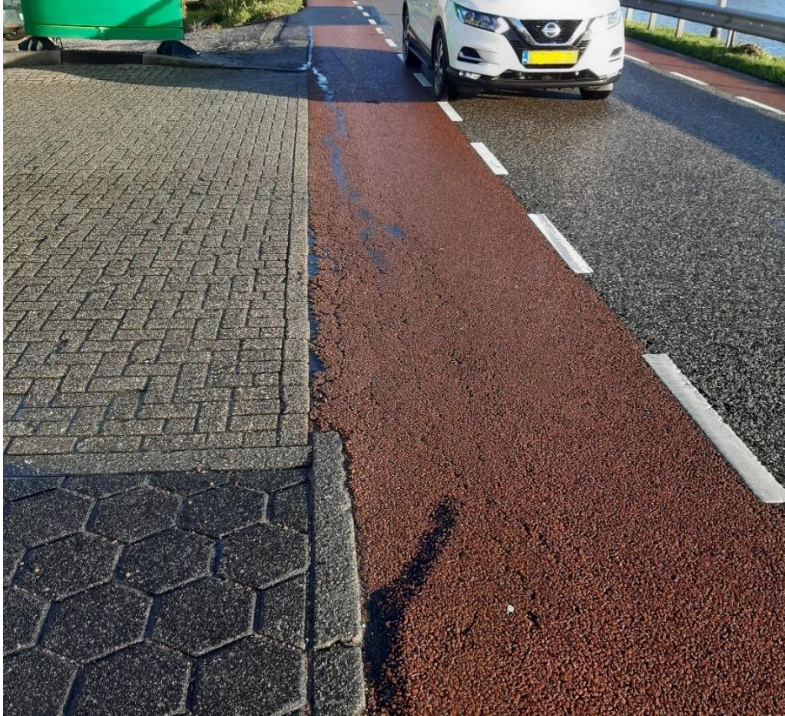
Foto 6. Scheurvorming/craquele Westkanaalweg nabij ca. km 6.050

Ter hoogte van het brandstoffenverkooppunt (nabij ca. km 6.050 – 6.080) adviseren wij de tussenlaag en rode deklaag te vervangen in de fietsstrook.
