MILIEUHYGIËNISCH VOORONDERZOEK

NIEUWEDIJK (ONG.)

TE ODILIAPEEL

Rapportage milieuhygiënisch vooronderzoek Nieuwedijk (ong.) te Odiliapeel

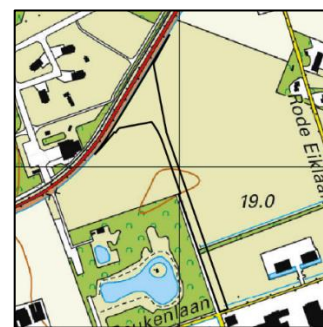
Figuur 3. Huidige situatie

Momenteel is de onderzoekslocatie geheel in agrarisch gebruik. Het noordelijke deel van de onderzoekslocatie is in gebruik als akker (mais) en het zuidelijke deel van de onderzoekslocatie is in gebruik als weiland.

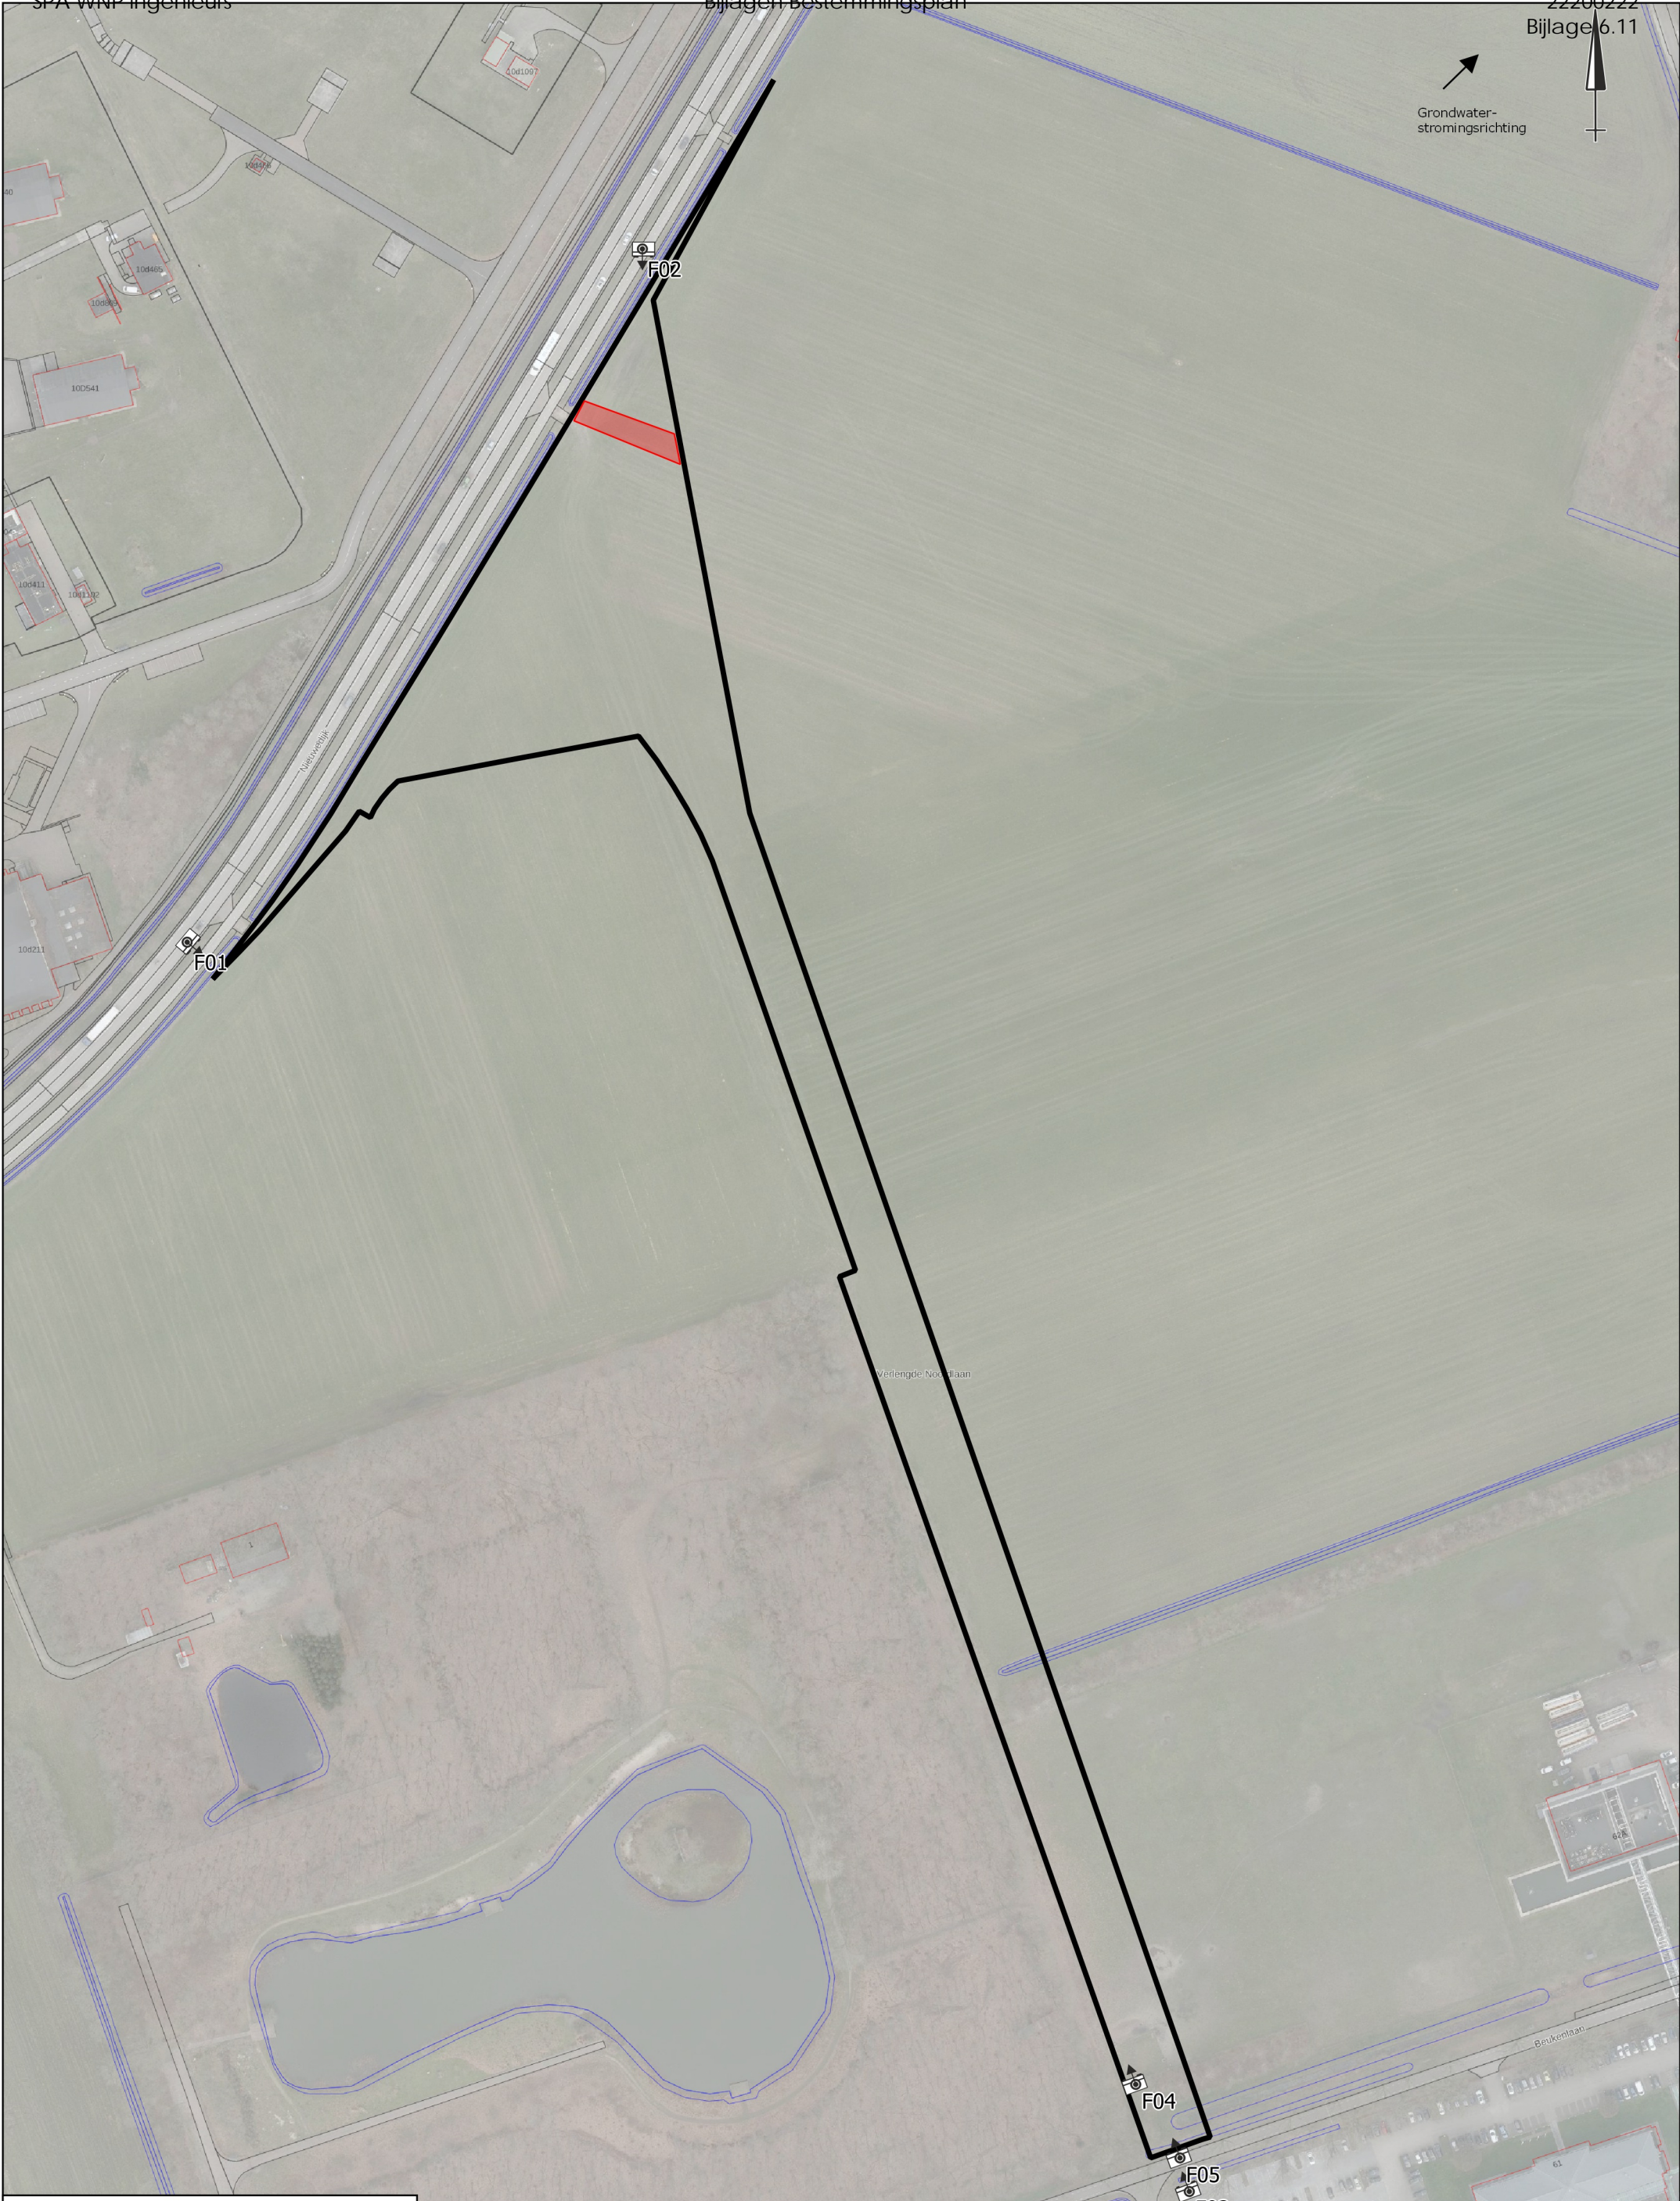
Titel: Locatieschets Nieuwedijk (ong.) te Odiliapeel	A3

In bijlage 2a is de huidige situatie op een locatieschets weergegeven. Bijlage 2b bevat enkele foto's van de onderzoekslocatie.

Ligging oude weg (1962-1997)

Van de in het verleden verwijderde weg zijn geen gegevens bekend. Hier dienen tijdens het verkennend bodemonderzoek diverse boringen geplaatst te worden waarna deze op basis van de zintuiglijke bijmenging beoordeelt wordt op het voorkomen van dempingsmateriaal. Mocht er dempingsmateriaal aanwezig zijn dient deze als aparte deellootatie onderzocht te worden. Mocht er geen dempingsmateriaal aanwezig zijn dan wordt deze locatie opgenomen in het onverdacht te onderzoeken gebied.
