Verkennd bodemonderzoek  
Heijtmorgen 14 te Reek

Opdrachtgever : Mw. N. van de Goor  
Contactpersoon : Zie opdrachtgever

Projectnummer : HMN.314820  
Rapportagedatum : 19-11-2020

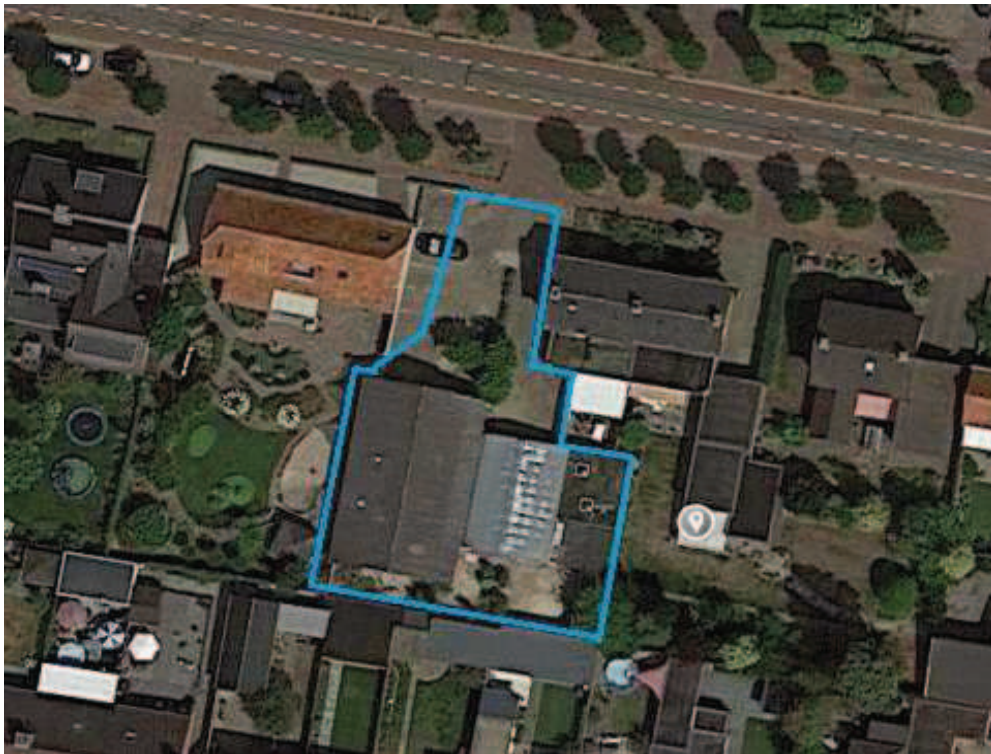
Figuur 2.1: Globale ligging onderzoekslocatie

Hieronder is een luchtfoto bijgevoegd met de globale begrenzing van de onderzoekslocatie.

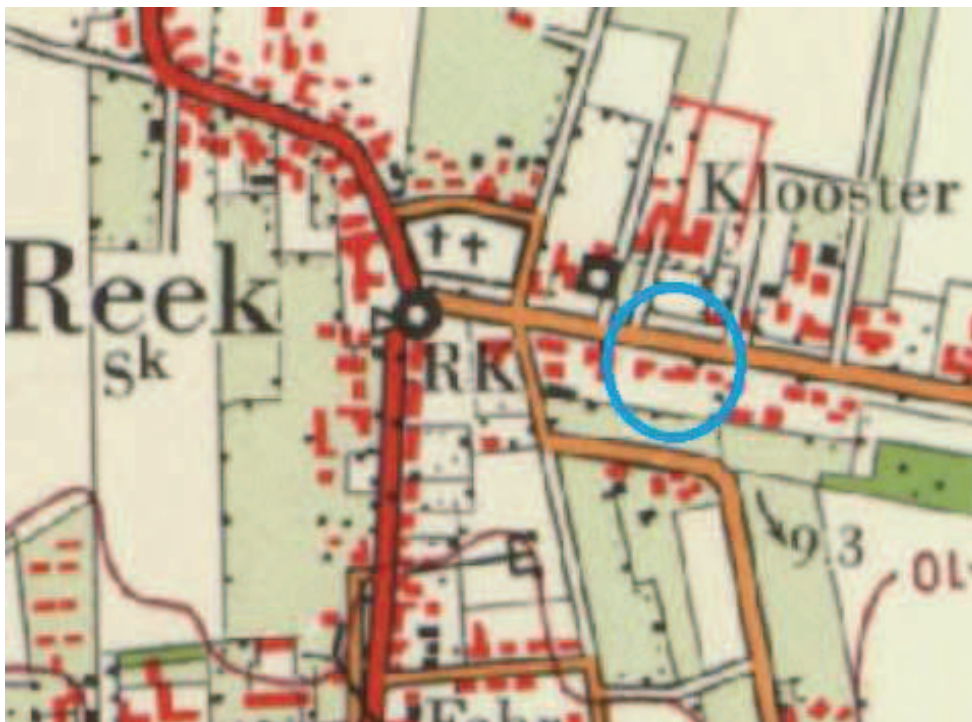
Figuur 2.2: Historische kaart 1961

De onderzoekslocatie bevindt zich tussen twee woningen (nrs. 12 en 14a). Het bouwjaar van de boerderij op huisnummer 12 is niet bekend. De boerderij is verbouwd in 1988. De woning aan de Heijtmorgen 14a (en 16) is vergund d.d. 28-10-1960. Hieronder is een historische kaart uit 1961 bijgevoegd. De boerderij en woningen zijn zichtbaar aanwezig. Het terreindeel daar achter was destijds niet bebouwd.

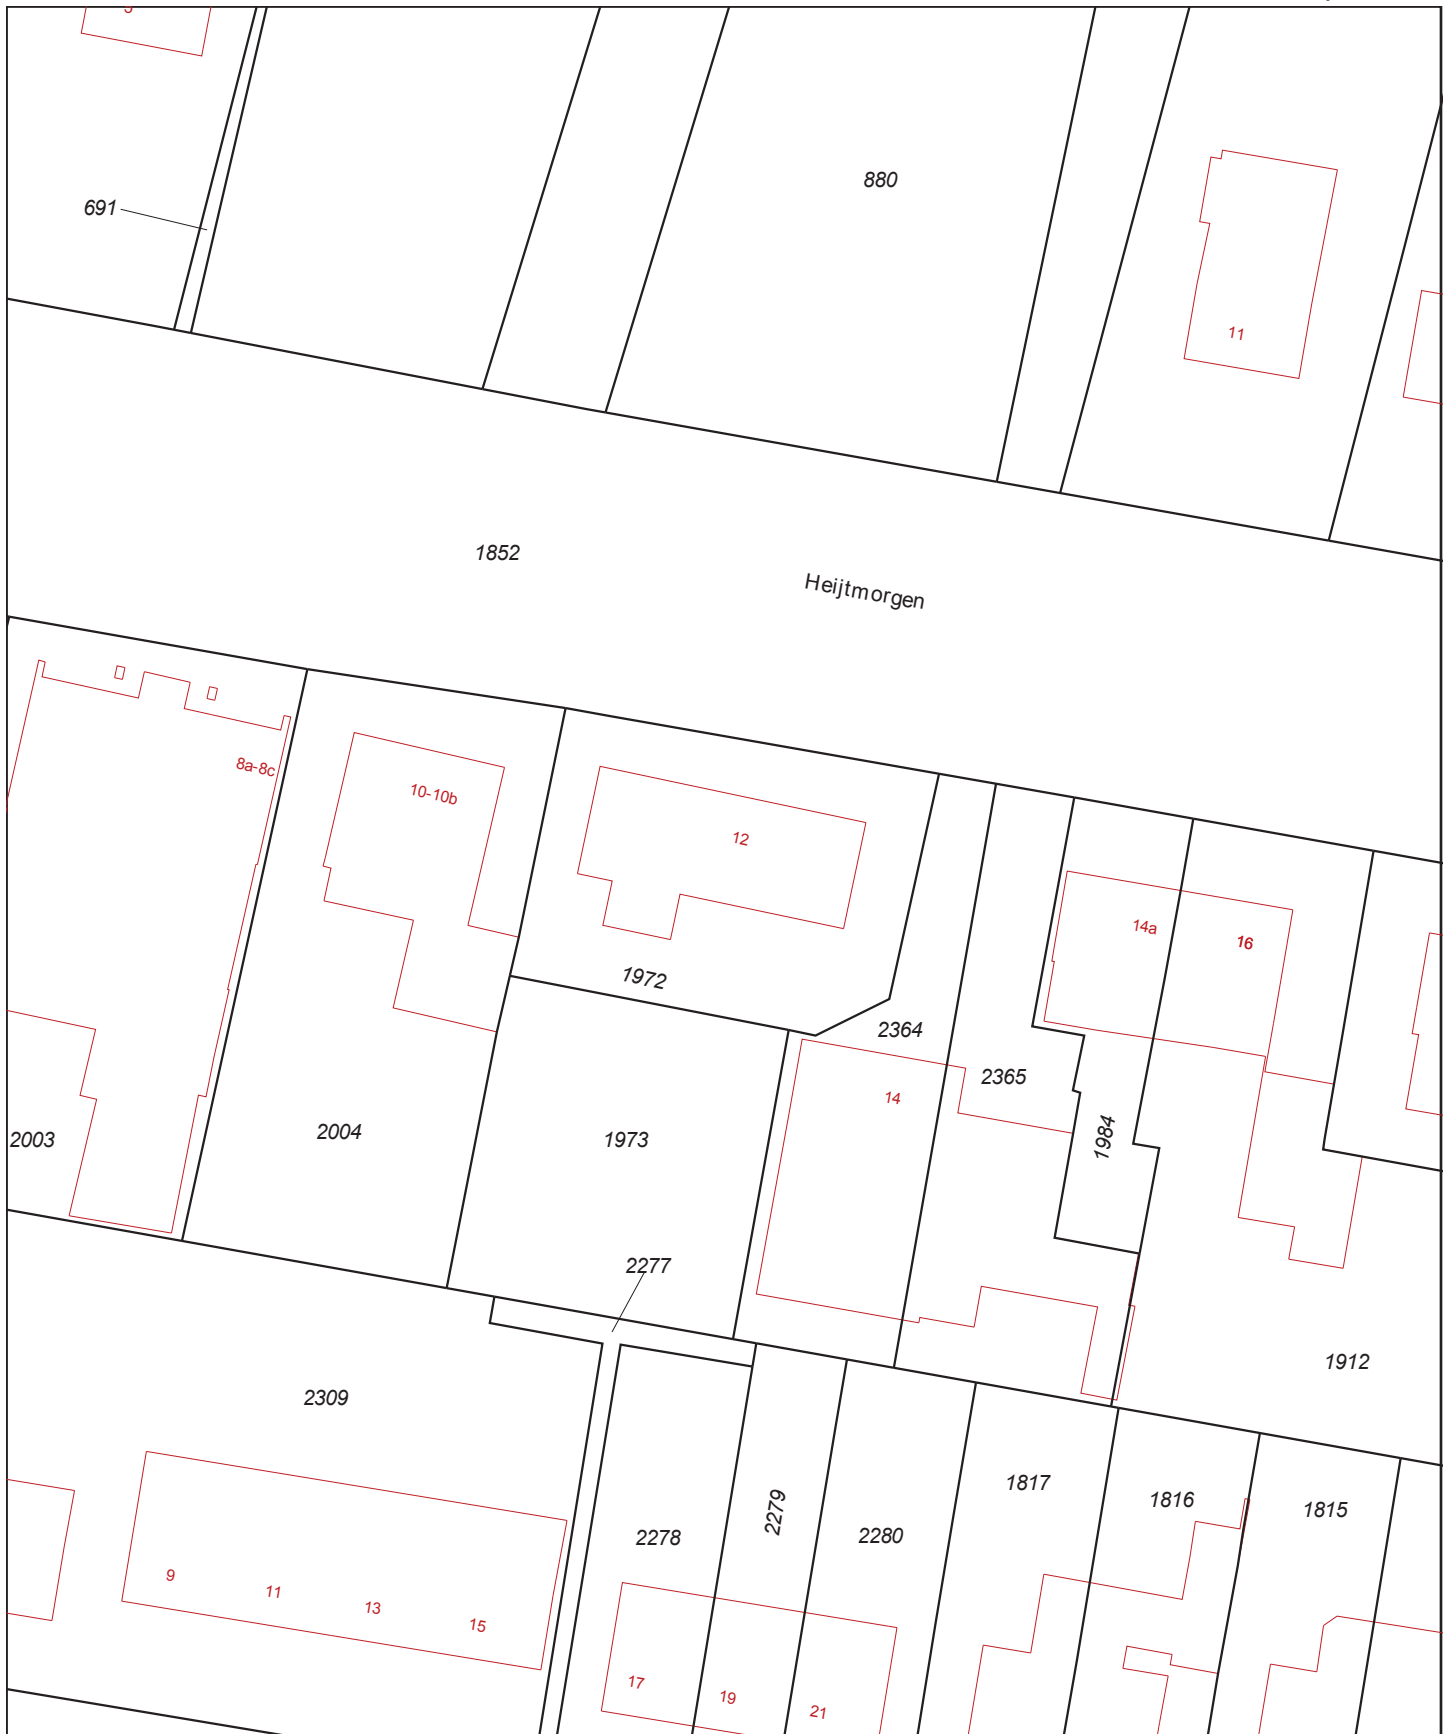
# BIJLAGE 1

<p>12345 Deze kaart is noordgericht</p> <p>25 Perceelnummer</p> <p>Huisnummer</p> <p>— Vastgestelde kadastrale grens</p> <p>— Voorlopige kadastrale grens</p> <p>— Administratieve kadastrale grens</p> <p>— Bebouwing</p> <p>— Overige topografie</p> <p>Voor een eensluidend uittreksel, geleverd op 3 oktober 2019 De bewaarder van het kadaster en de openbare registers</p>	<p>Schaal 1:500</p> <p>Kadastrale gemeente Schaijk</p> <p>Sectie E</p> <p>Perceel 1972</p>	
--	--	--

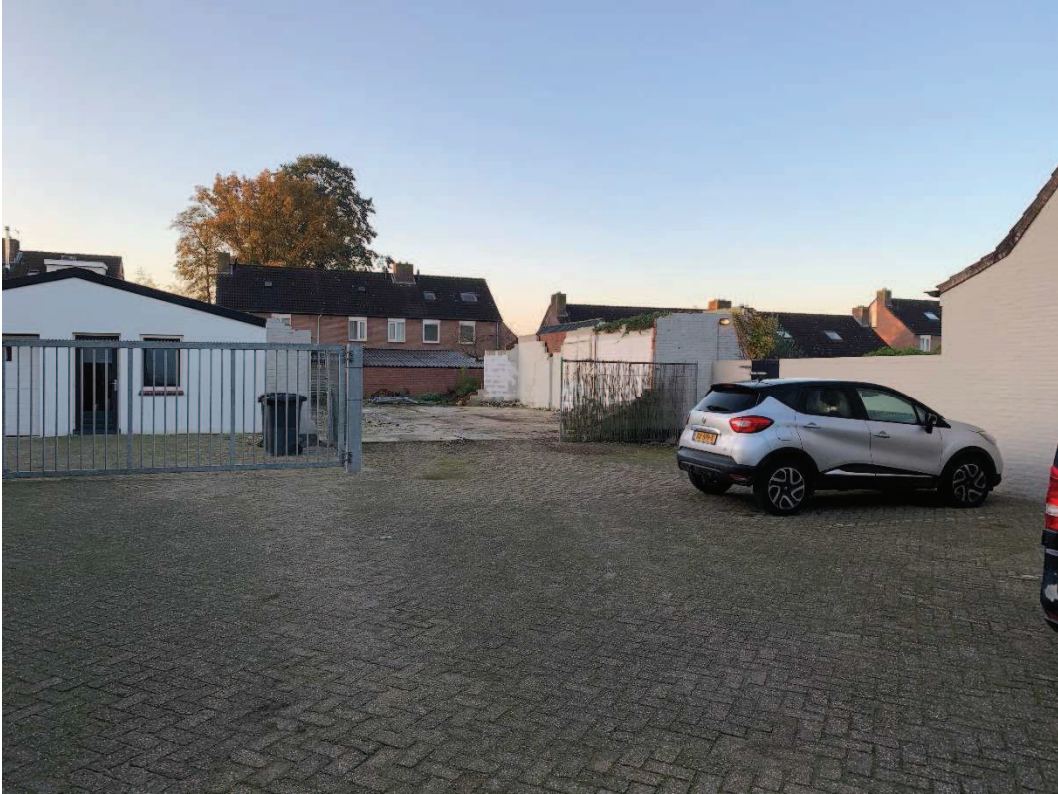
Foto 1

Op de locatie achter huisnummer 14a staat een met damwand gedekte garage/berging (voorheen werkplaats) die in particulier gebruik is. Voor het overige is sprake van tuin en gazon. Op de naaste locatie is, op de westelijke zijgevel en betonvloer ná, de winkel gesloopt. Het voorterrein is verhard met klinkers.

Tijdens de terreininspectie zijn geen potentiële bronnen van bodemverontreiniging waargenomen.

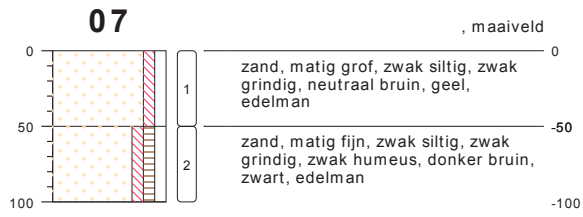
type **grondboring**  
 datum **04-11-2020**  
 boormeester **M. van Oort**  
 x **175615.39**  
 y **417489.53**
